Travaux de réfections des voiliers Echo.

Fournir matériel et main d'œuvre pour effectuer les travaux de réparation de (10) dix voiliers Écho tel que décrit dans les fiches descriptives ci-jointes. Les travaux devront être effectués à l'atelier de l'entrepreneur.

ECHO

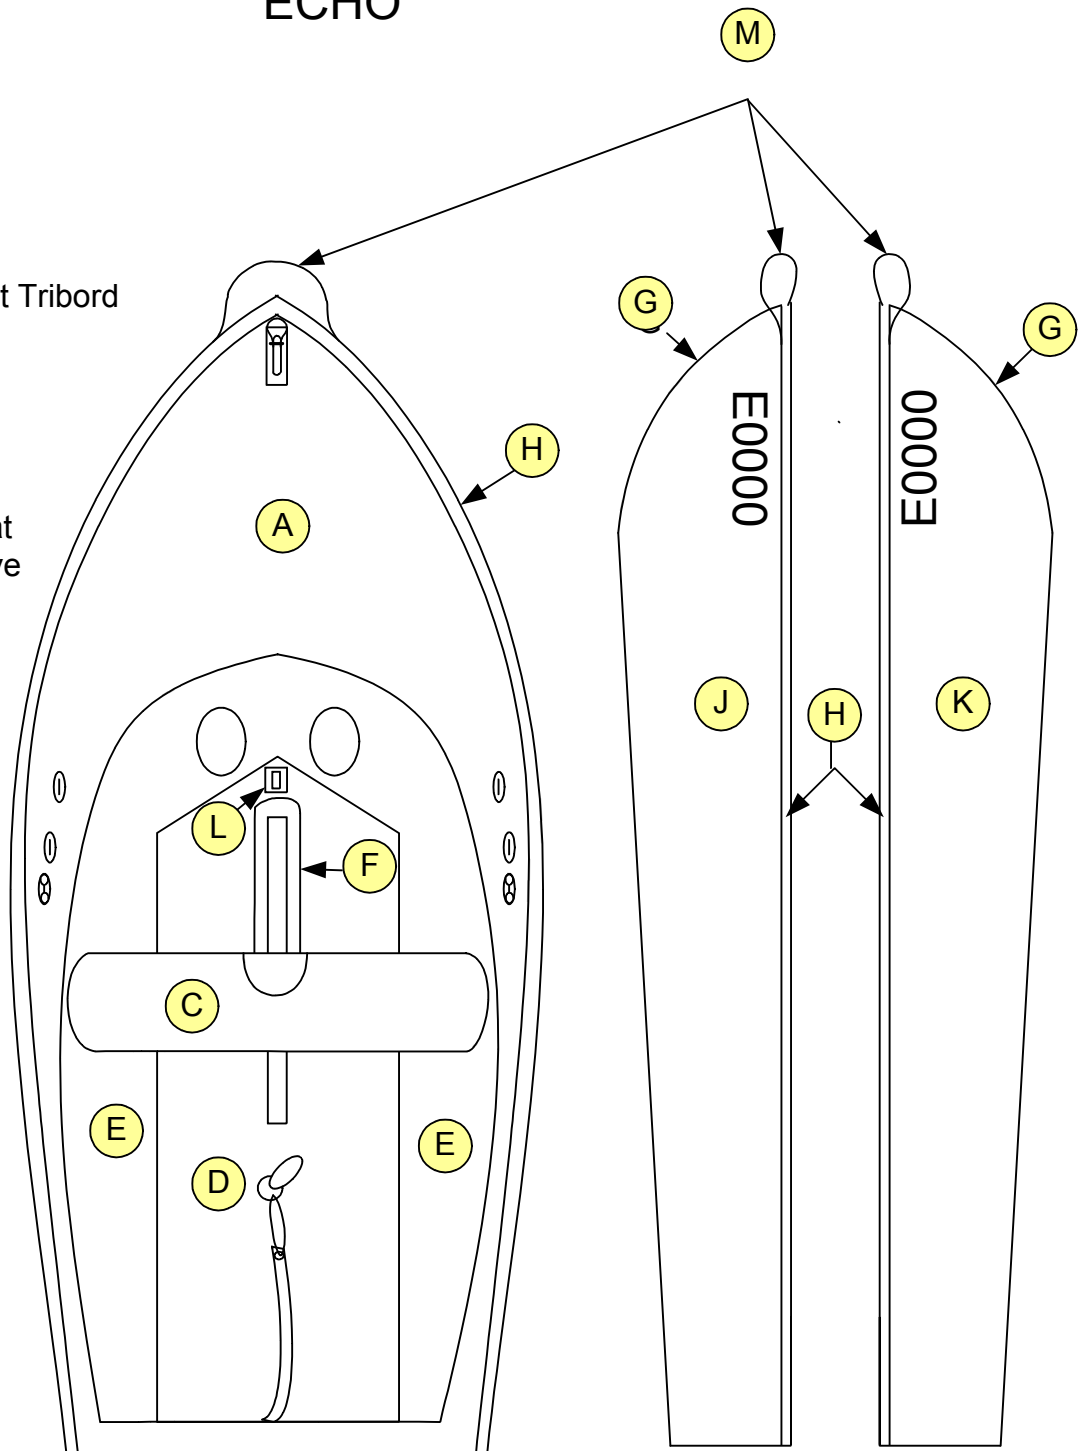
E0000

- A: Pontage
- B: Tableau
- C: Traversin
- D: Plancher
- E: Caisson Bâbord et Tribord
- F: Puits de dérive
- G: Étraves
- H: Plat-bord
- J: Coté Bâbord
- K: Coté Tribord
- L: Emplanture du mât
- M: Protecteur d'étrave

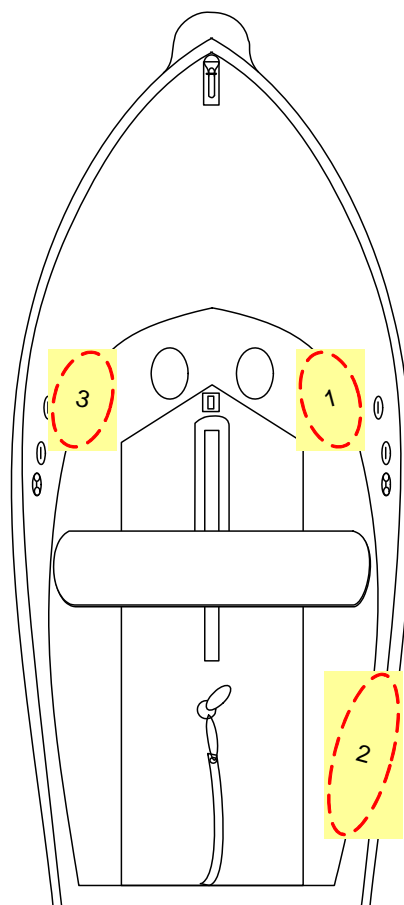
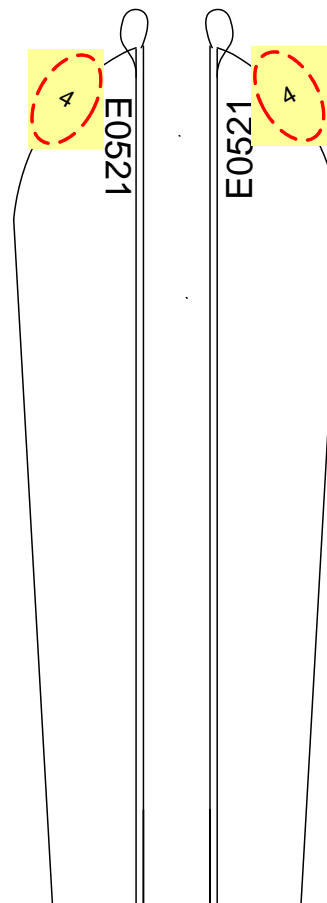
Numéro du voilier	Numéro de série	Remarques
E0521	QXW053461405	1. Écartèle Gelcoat sur pontage coté tribord
Location	SEN Enclos	2. Fissure gelcoat sur caisson arrière coté tribord (sabler et sceller avant de peindre)
WO number		3.
1020 D #		4. Réparation fibre de verre à l'étrave
Réfection	2013	5. Peinture complète intérieure
		6. Peinture sur réparation à l'étrave

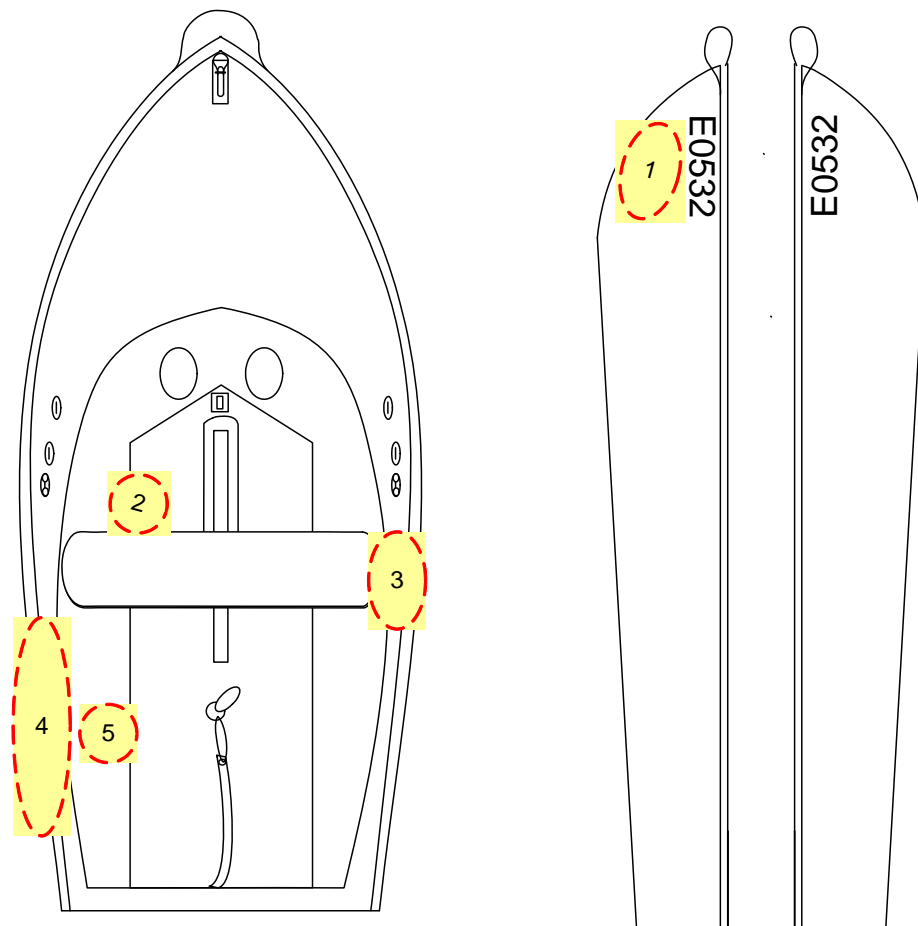
Numéro du voilier	Numéro de série	Remarques
E0532	QXW05355J405	1. Réparation de fibre de verre à l'étrave coté babord
Location	SEN Enclos	2. écartèle de gelcoat sur près du traversin coté babord
WO number		3. Fissure sur plât-bord coté tribord
1020 D #		4. Fissure sur plât-bord coté babord
Réfection	2013	5. Fissure sur Caisson coté babord
		6. Peinture complète intérieur
		7. Peinture sur réparation à l'étrave

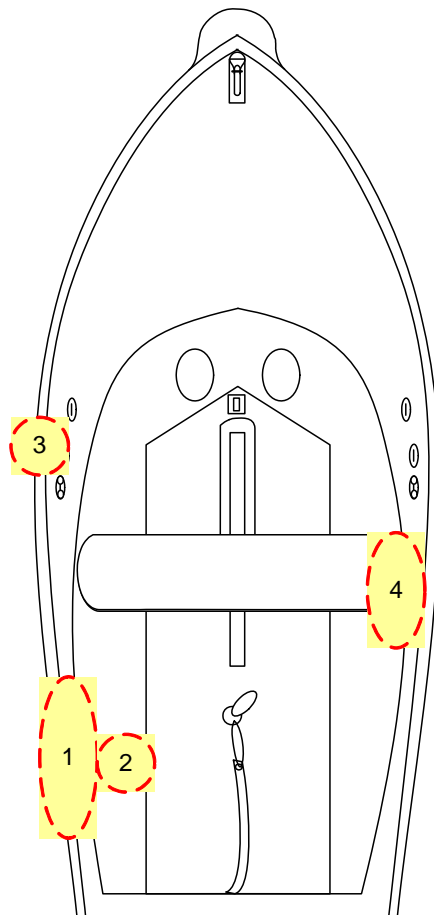
Numéro du voilier	Numéro de série	Remarques
E0619	QXW05403F505	<ol style="list-style-type: none"> 1. Réparer fissure sur plât-bord coté babord arrière 2. Réparer fissure sur caisson coté tribord arrière 3. Écartème de gelcoat sur plât-bord coté babord 4. Réparer fissure sur caisson coté tribord près du traversin 5. Réparations Fibre de verre sur coque sous dériveur 6. Peinture complète int/ext
Location	SEN Enclos	
WO number		
1020 D #	Contracteur 2012	
Réfection	2013

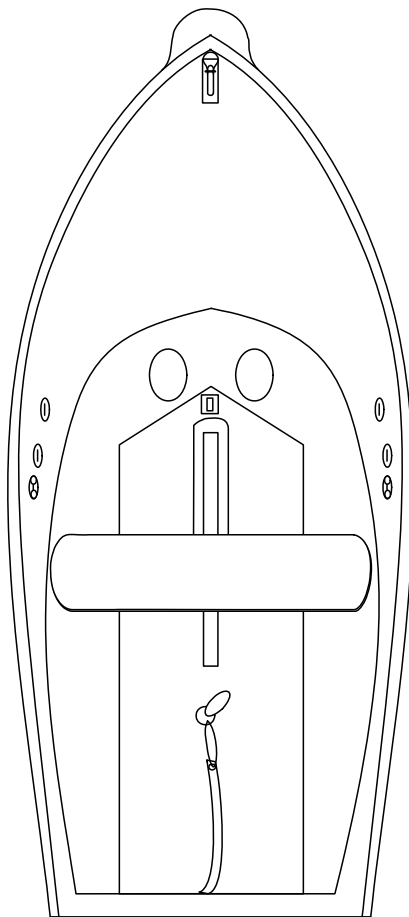
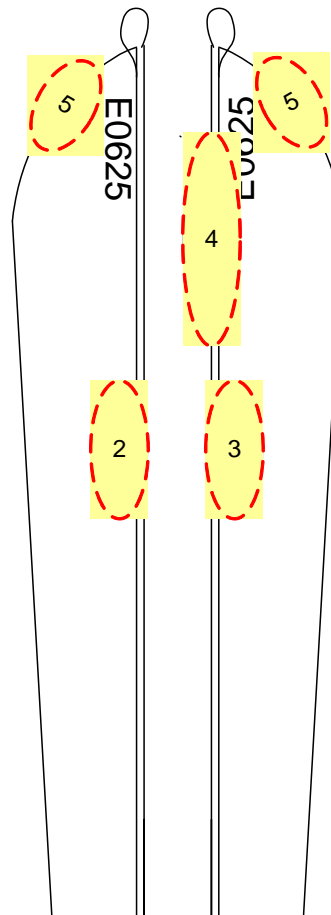
Numéro du voilier	Numéro de série	Remarques
E0625	QXN05406E505	1. Réparer écartèle de gelcoat sur tableau arrière
Location	SEN Enclos	2. Réparer fissures sous le plât-bord coté Babord
WO number		3. Réparer fissures sous le plât-bord coté Tribord
1020 D #		4. Recoller protecteur de plât-bord coté tribord
Réfection	2013	5. Réparer fibre de verre sur étrave
		6. Peinture int/ext complète

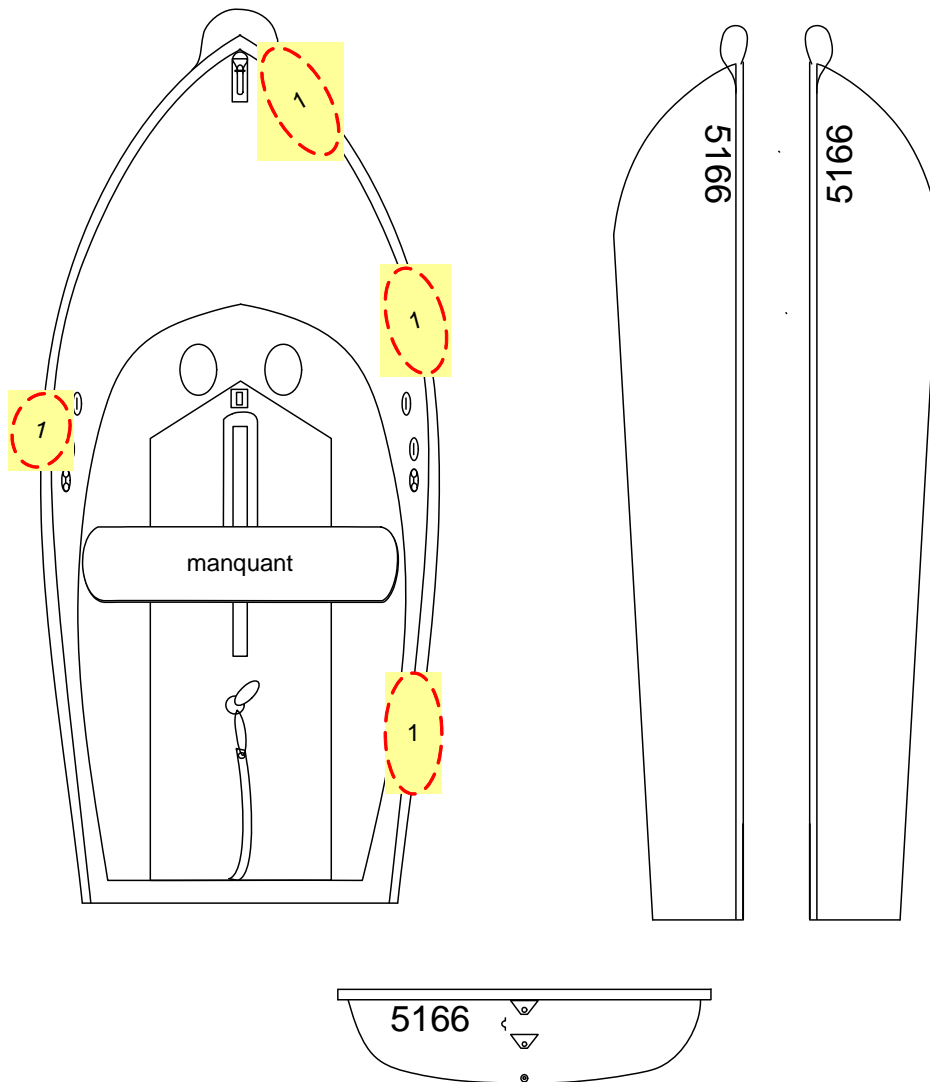
Numéro du voilier	Numéro de série	Remarques
5166	CLW05166H202	1. Réparer plusieurs bris /vieilles réparations sur pontage et plât-bord coté babôrd et tribord 2. Sabler et préparer la surface pour la peinture 3. Peinture complète int/ext
Location	SEN Enclos	
WO number		
1020 D #		
Réfection	2013

Peinture complète nécessaire

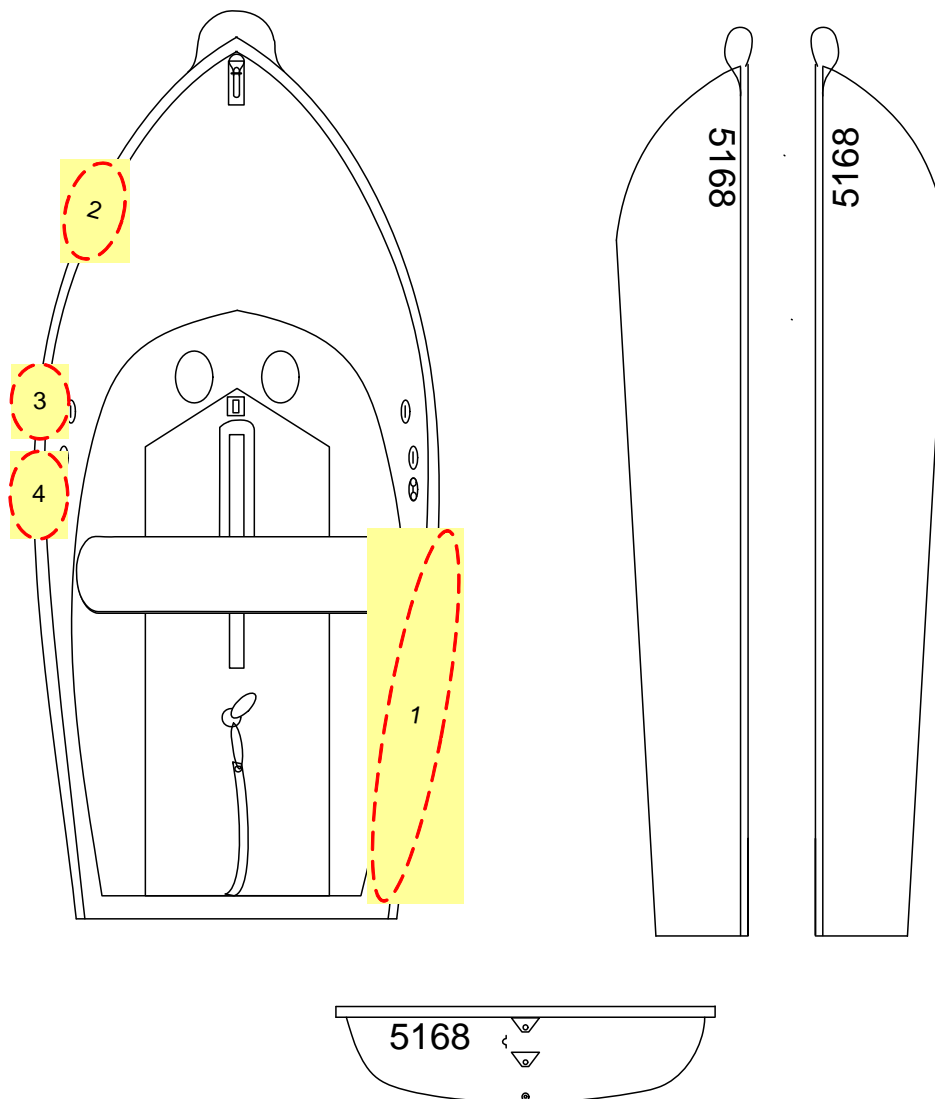
Numéro du voilier	Numéro de série	Remarques
5168	CLW05168H202	1. Réparer fissures sur plât-bord coté tribord arrière
Location	SEN Enclos	2. Réparer fissures sur plât-bord coté babord
WO number		3. Réparer fissures sur plât-bord coté babord
1020 D #		4. Réparer fissures sur plât-bord coté babord
Réfection	2013	5. Sabler et préparer la surface pour la peintur
		6 Peinture complète int/ext

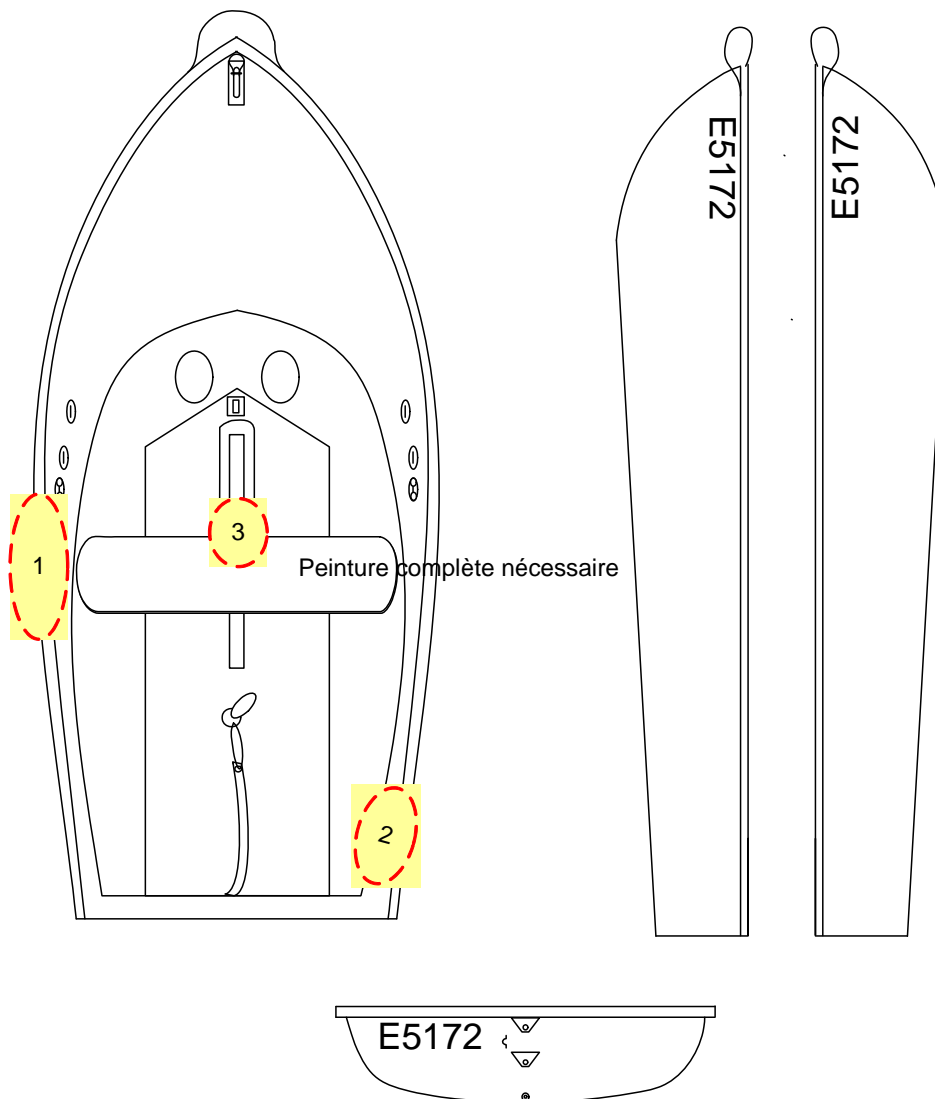
E5172

Numéro du voilier	Numéro de série	Remarques
5172	CLW05172H202	1. Réparer fibre de verre sur plât-bord coté babord 2. Réparer fissures dans gelcoat sur caisson tribord arrière 3. Réparation sur puit de dérive 4. Sabler et préparer la surface pour la peinture 5 Peinture complète int/ext
Location	SEN Enclos	
WO number		
1020 D #		
Réfection	2013

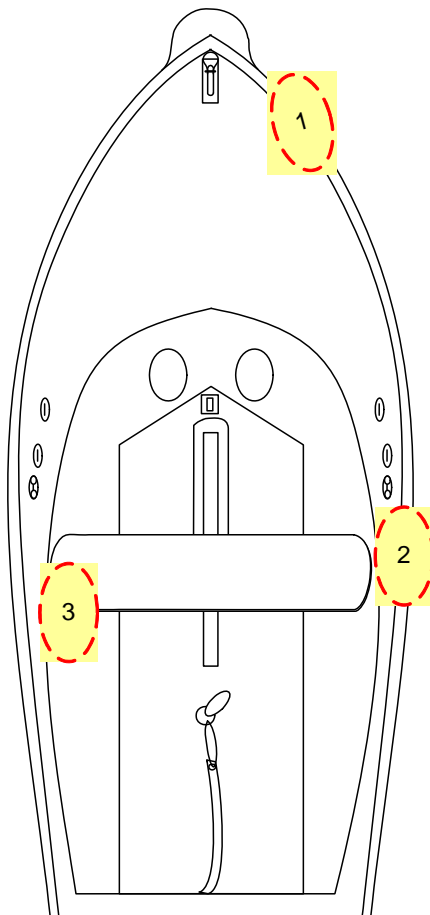
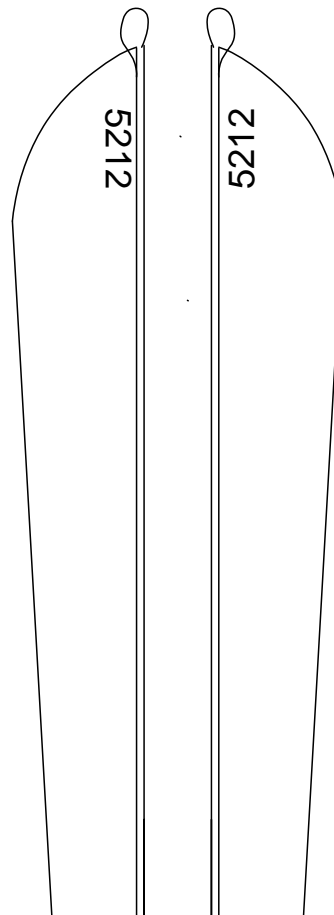
Numéro du voilier	Numéro de série	Remarques
5212	CLW05212M202	1. Fissure sur pontage coté tribord à l'avant 2. Fissure du plât-bord coté tribord 3. Traversin à reposer 4. Peinture sur réparations
Location	SEN Enclos	
WO number		
1020 D #		
Réfection	2013

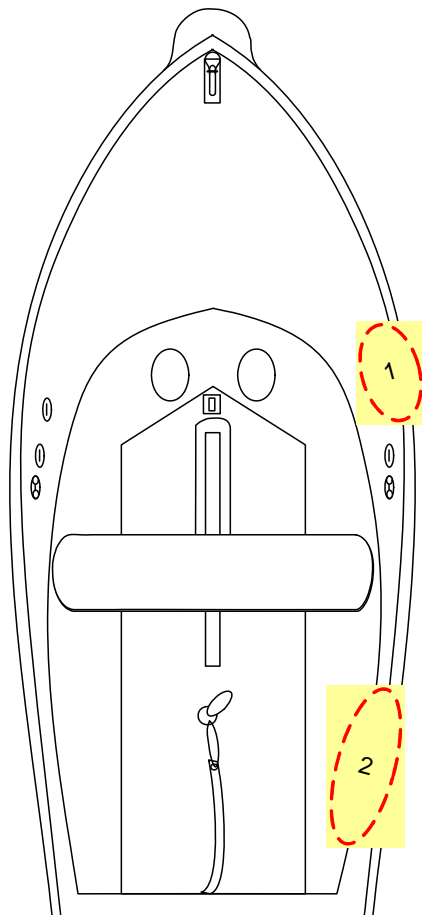
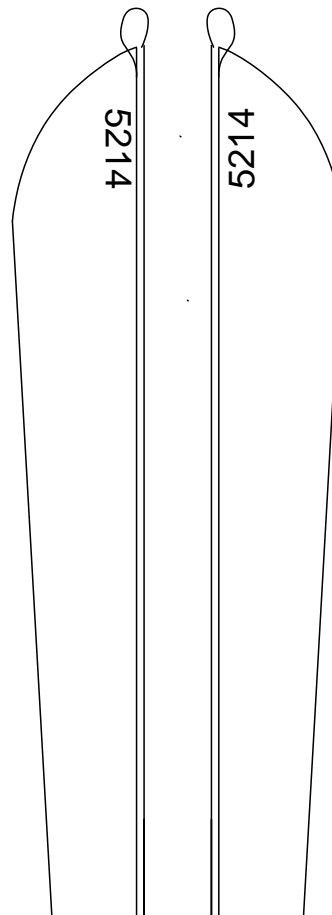
Numéro du voilier	Numéro de série	Remarques
5214	CLW05214M202	1. Réparer plât-bord coté tribord 2. Réparer fissure sur caisson coté tribord arrière 3. Peinture sur réparations
Location	SEN Enclos	
WO number		
1020 D #	5307-05	
Réfection	2013

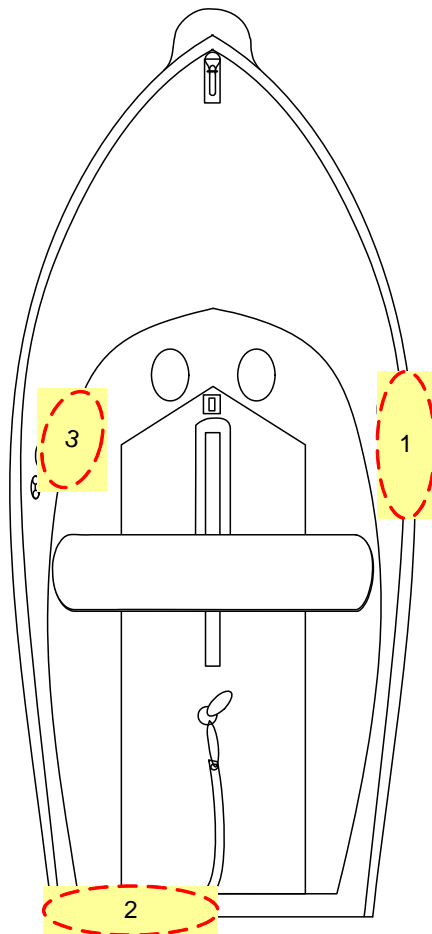
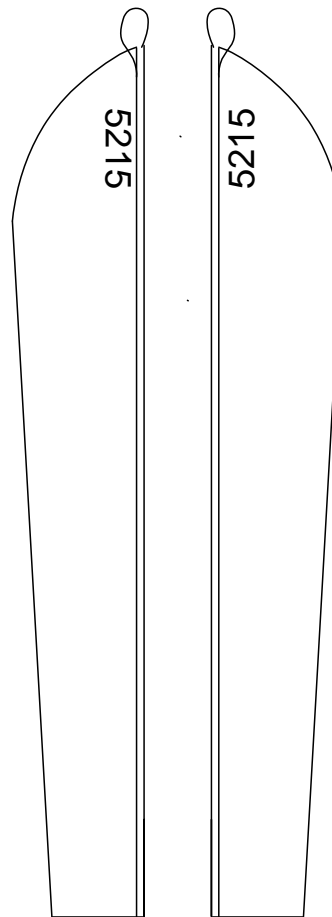
Numéro du voilier	Numéro de série	Remarques
5215	CLW05215J203	<ol style="list-style-type: none"> 1. Fibre de verre sur pontage coté tribord 2. Réparer écartèles de gelcoat sur tableau arrière 3. Réparer fissures sur pontage coté babord 4. Sabler et préparer la surface pour la peinture 5. Peinture complète int/ext
Location	SEN Enclos	
WO number		
1020 D #		
Réfection	2013
