Ouest et Nord du Canada  
Barrages du lac Johnson  
(Parc national Banff)  
Rapport d'inspection technique – 2012

Le 1<sup>er</sup> septembre 2012

## **Barrages du lac Johnson Parc national Banff Rapport d'inspection technique**

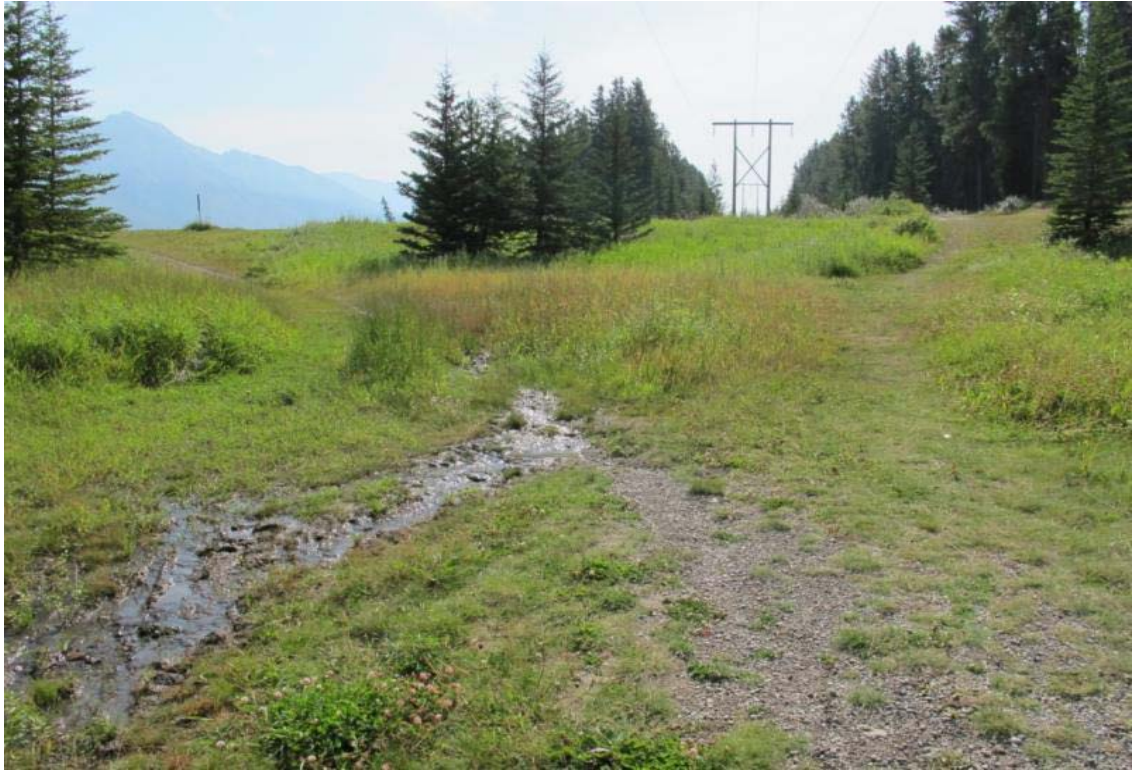
**Suintement (photo 9)** : L'inspecteur a observé du suintement au pied de la digue, sur son côté aval, au sud du ruisseau. Les barrages en terre sont toujours caractérisés par un certain volume de suintement, du fait que la charge hydrostatique accrue sous la surface cherche la voie présentant le moins de résistance pour traverser la digue. Si la pression du suintement est élevée, les matériaux de la digue peuvent être charriés avec l'eau en mouvement, ce qui accroît le débit et provoque l'enlèvement d'autres matériaux du talus. Ce phénomène porte le nom de *formation de renards*. Il importe de soumettre le suintement à une surveillance continue pour évaluer la nature des matériaux emportés, leur taille et le débit de l'eau et pour déterminer si les renards grossissent ou se forment à un rythme accru. Le personnel responsable doit à tout prix vérifier si le suintement s'intensifie ou se poursuit à un rythme constant.

Photo 9 : Barrage ouest – Suintement

**Suintement** : Il convient de surveiller régulièrement le débit du suintement et les matériaux emportés, le point de sortie du suintement ainsi que la superficie de la zone détrempeée. Le personnel chargé de l'inspection doit prendre soin d'observer le débit du suintement pour déterminer si l'eau charrie des particules de sol. Il serait avantageux de construire un petit déversoir à l'aide de matériaux locaux (sacs de sable) pour surveiller le débit de l'eau et la migration du sol.

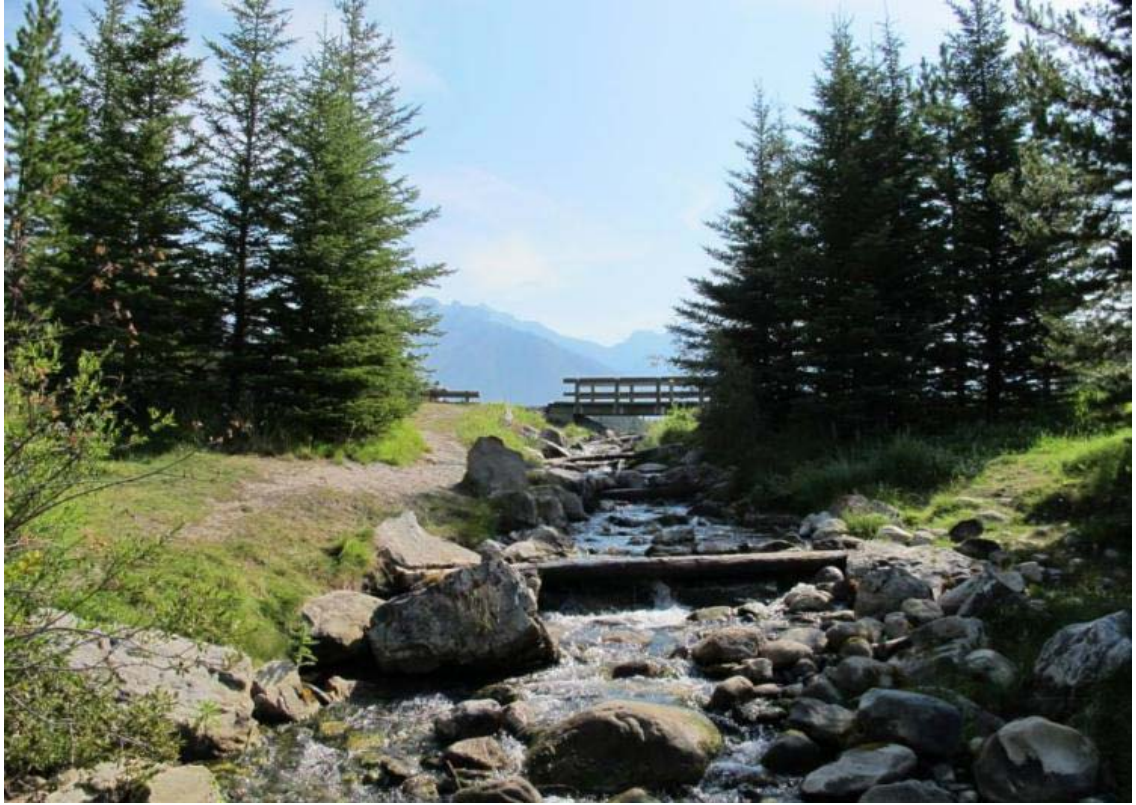
**Végétation (photo 11)** : Le ruisseau est encaissé de part et d'autre par de hauts conifères du côté aval de la digue. Selon les essences présentes, la végétation peut renforcer ou compromettre la structure d'un barrage. Les conifères sont parfois pourvus d'un réseau envahissant de racines fines mais vigoureuses qui s'étendent horizontalement sur 75 à 125 mm sous la surface du sol à partir d'une racine pivotante. Chez certains arbres, les racines pivotantes peuvent atteindre des profondeurs de 15 à 20 m. Des recherches sont en cours pour étudier les impacts de la végétation sur la stabilité des barrages. Le système racinaire des conifères peut renforcer l'intégrité de la structure d'un barrage, pourvu que les arbres demeurent en santé pendant toute la durée de vie utile de l'ouvrage. Les systèmes racinaires qui pourrissent peuvent créer des voies d'écoulement préférentiel qui provoquent la formation de renards.

Photo 11 : Barrage ouest – Ruisseau en aval du barrage – Vue sur le déversoir

**Végétation** : Il importe de faucher régulièrement l'herbe pour qu'elle reste basse, afin de faciliter le repérage de fissures, de terriers d'animaux, de signes d'érosion de surface et de suintement. Les semis nouvellement établis doivent être enlevés, avant que leurs racines n'atteignent une profondeur susceptible de compromettre la stabilité du barrage. Il y aurait lieu d'envisager l'enlèvement des gros arbres dans le cadre d'un futur projet de réfection du barrage.

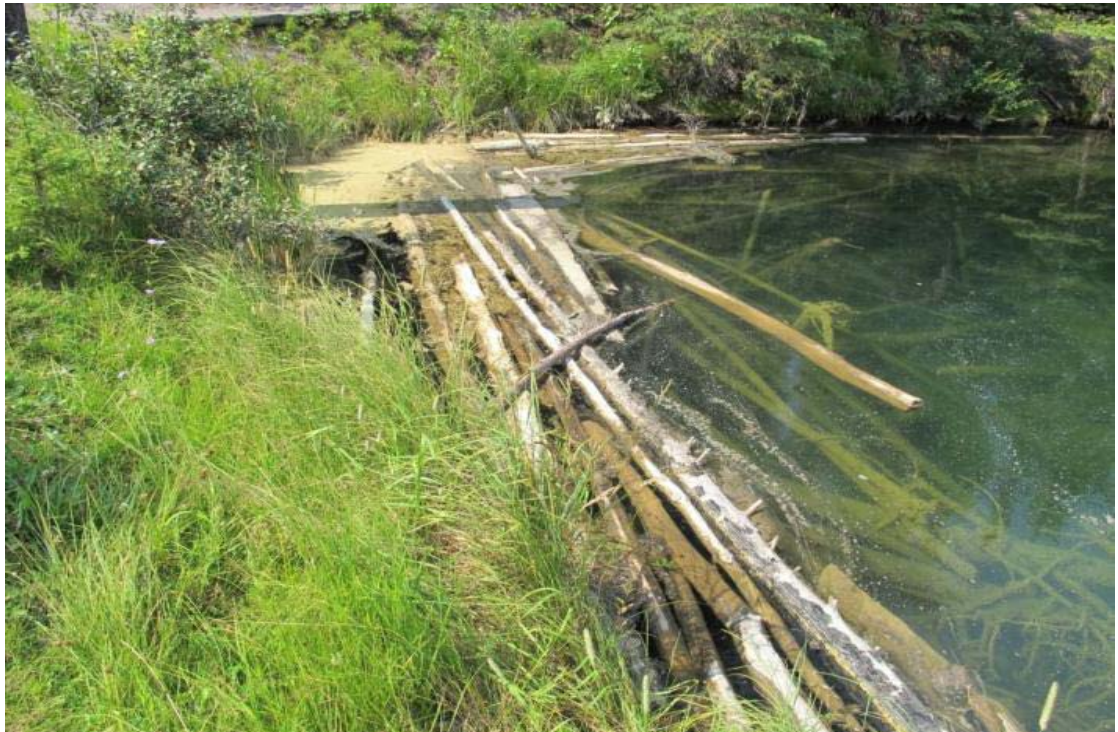
**Débris (photo 16)** : À l'extrémité ouest du barrage, le côté amont de la digue était encombré par une quantité modérée de débris d'arbres morts.

Photo 16 : Barrage est – Débris accumulés à l'extrémité ouest du barrage

**Débris :** Le bois mort ne semble pas représenter de menace pour le barrage à l'heure actuelle. Les débris devraient être enlevés dans le cadre des travaux d'entretien de l'ouvrage.

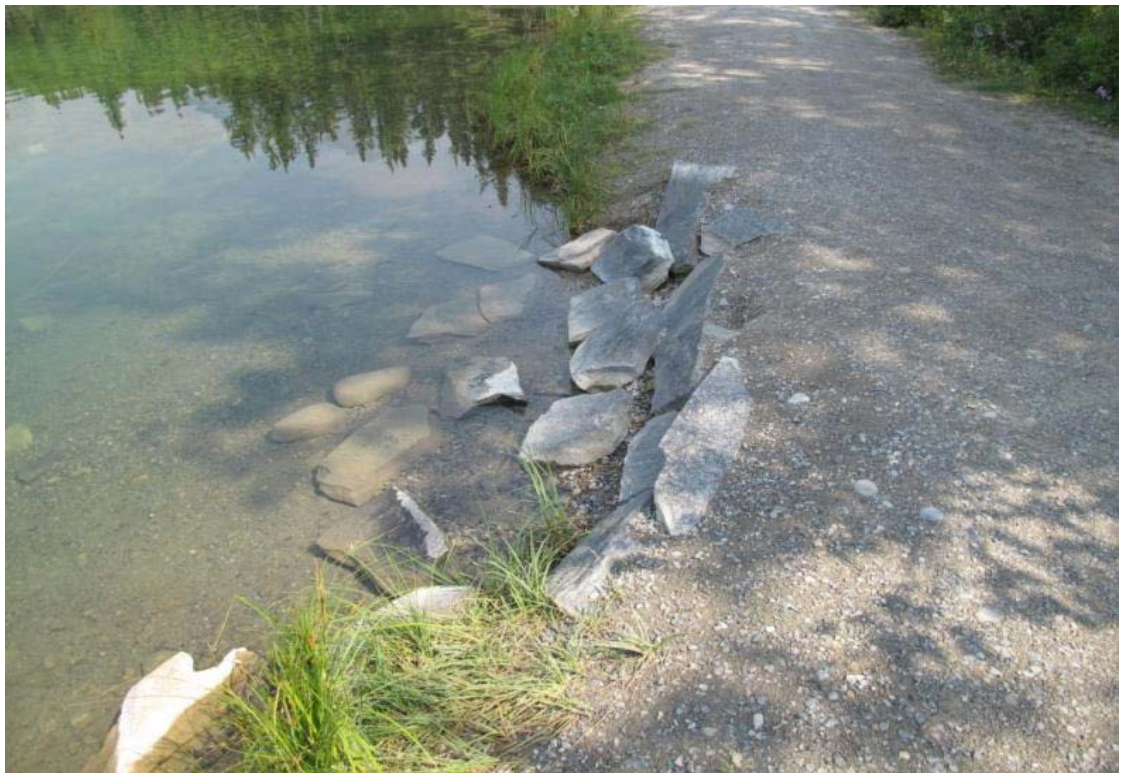
Photo 18

**Érosion de la digue (photo 18)** : Au milieu du barrage, les vagues ont érodé le côté amont de la digue. Un perré y a été aménagé à l'aide de dalles qui servent à limiter la détérioration en absorbant et en faisant dévier l'énergie des vagues. L'espace entre les dalles aide à retenir l'eau et à réduire l'érosion de la digue non protégée. Certaines dalles ont été sapées et ont migré le long de la digue jusqu'à un endroit où leur efficacité est réduite. La crête du barrage est perceptiblement plus étroite par suite de l'érosion.

**Érosion de la digue :** Le talus doit être durci. Les matériaux de durcissement du talus qui sont perpendiculaires à la digue doivent comprendre au moins deux couches de dalles déjà utilisées. Ces dalles devraient être posées sur un filtre géotextile reposant lui-même sur une couche de gravier. Les dalles ne doivent pas former une pente de plus de 1:2 pour éviter de favoriser l'érosion du pied de la digue et le déversement des matériaux de durcissement du talus.

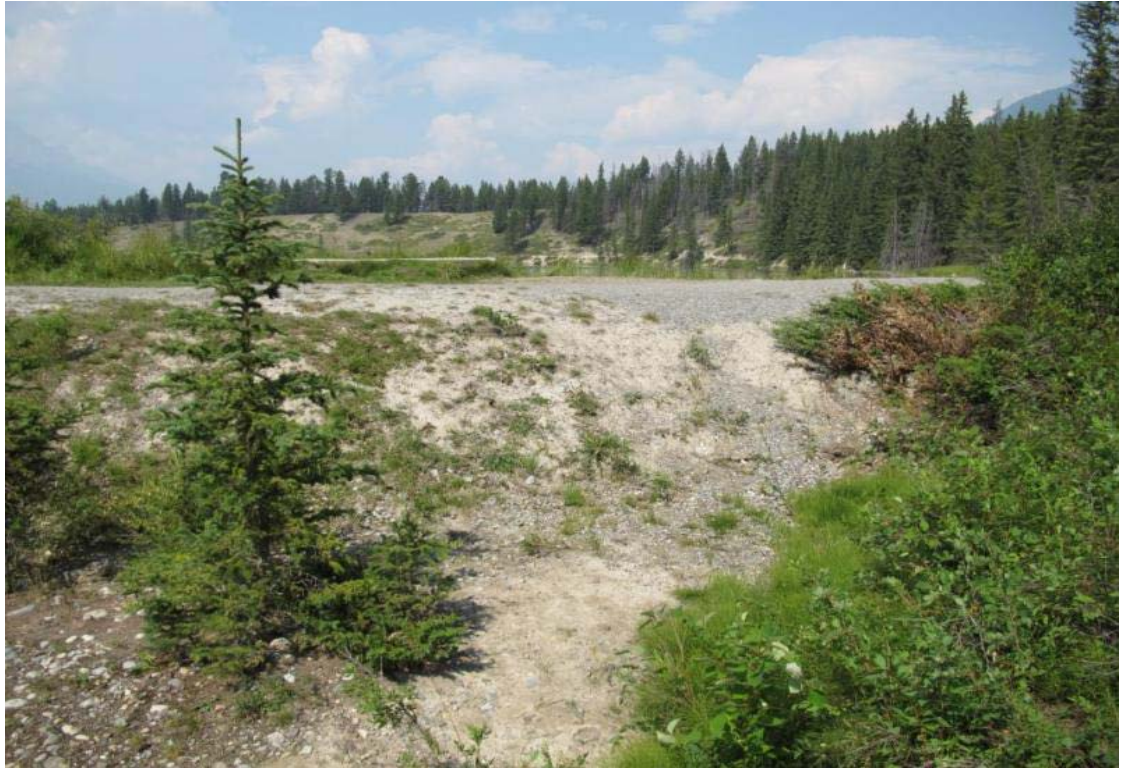
**Déversements intempestifs (photo 21)** : Une poutre en béton de 0,1 m<sup>2</sup> et de 7 m de longueur a été déposée au sommet de la digue, juste à l'est des arbrisseaux. Elle vise probablement à atténuer les dommages causés par des déversements intempestifs qui ont érodé la crête du barrage et le côté aval de la digue en charriant des matériaux jusqu'au pied du talus. Des matériaux de remblai ont été ajoutés pour rétablir la crête du barrage. Les déversements soutenus ont érodé ces matériaux et les ont déplacés au pied de la digue, du côté aval. La hauteur minimale de la revanche était de 120 mm.

Photo 22 : Barrage est – Traces de déversement intempestif

**Déversements intempestifs :** La hauteur de revanche théorique varie en fonction de la résistance des matériaux aux vagues et aux déversements intempestifs, de la vitesse du vent et du fetch, de la profondeur du réservoir et du degré de tassement de la crête du barrage. Les effets observés des déversements intempestifs donnent à penser qu'il faut niveler la crête du barrage à une hauteur permettant d'intégrer une revanche d'au moins 0,3 m ou rabattre le réservoir de manière à obtenir une revanche d'au moins 0,3 m.

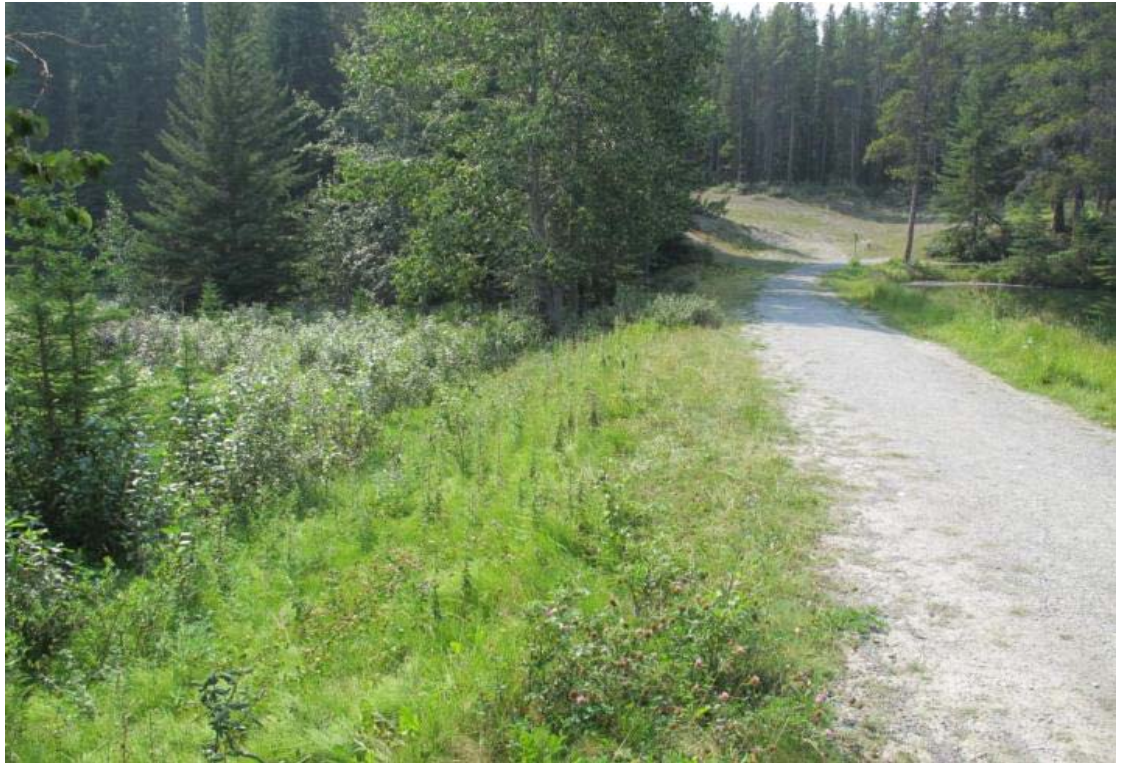
**Végétation (photo 22)** : À l'extrémité ouest du barrage, le côté aval de la digue est bordé de feuillus (peupliers) de grande taille. Selon les essences présentes, la végétation peut renforcer ou compromettre la structure d'un barrage. Le peuplier est pourvu d'un réseau envahissant de racines vigoureuses qui ressemblent à des crayons recouverts d'écorce. Ces filaments ligneux s'étendent horizontalement de 75 à 125 mm de longueur sous le sol. Les systèmes racinaires des arbres peuvent compromettre la stabilité du barrage de deux manières : leur déracinement peut créer de grosses

Photo 23 : Barrage est – Végétation du côté aval de la digue, à l'extrémité ouest du barrage

**Végétation :** Il importe de faucher régulièrement l'herbe pour qu'elle reste basse, afin de faciliter le repérage de fissures, de terriers d'animaux, de signes d'érosion de surface et de suintement. Les semis nouvellement établis doivent être enlevés, avant que leurs racines n'atteignent une profondeur susceptible de compromettre la stabilité du barrage. Il y aurait également lieu d'envisager l'enlèvement des gros arbres dans le cadre d'un futur projet de réfection du barrage.

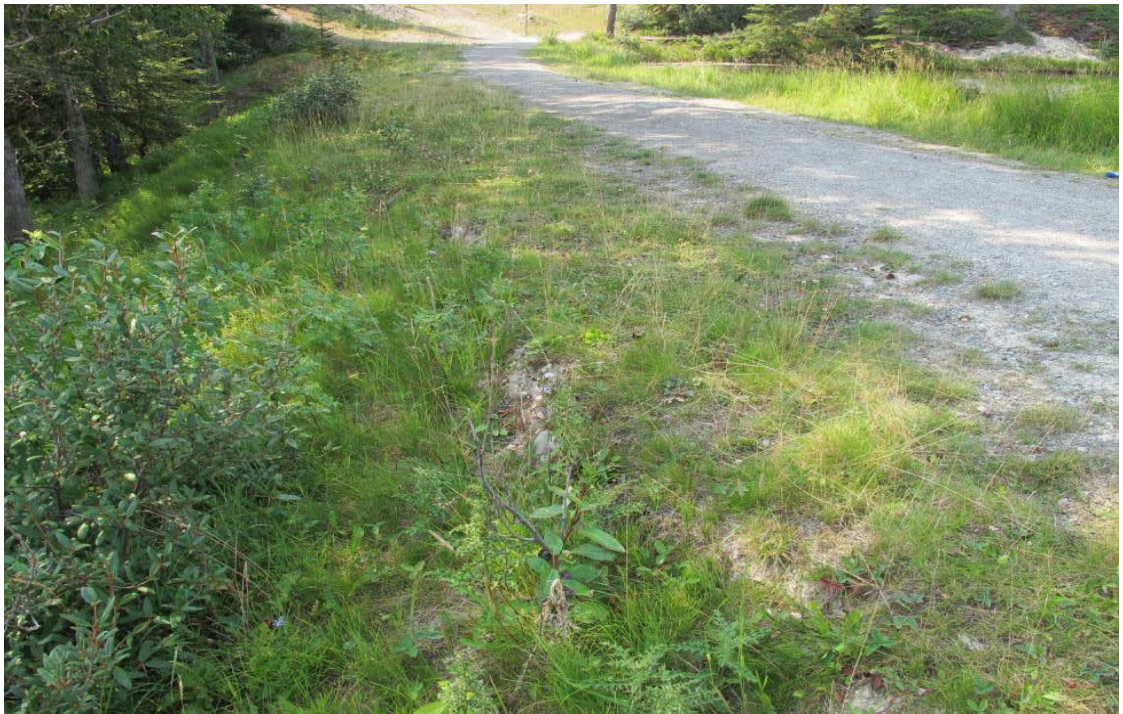
Photo 25 : Barrage est – Vue en direction sud

**Escarpement de rupture (photo 25)** : Le côté aval de la digue est caractérisé par un escarpement arqué à l'extrémité ouest du barrage. Cet escarpement fait environ 7 m de longueur et 150 mm de profondeur à son maximum. Au-dessous, l'inspecteur a noté des renflements. La géométrie de l'escarpement et les deux mouvements de terrain (déplacement vertical et renflement) témoignent de la rupture du talus. L'information recueillie ne permet pas de déterminer si cette rupture est de type rotatoire ou translatrice. Ce genre de rupture peut s'opérer progressivement ou survenir soudainement, par suite d'une perte de résistance du sol ou d'un changement de géométrie de la digue. La perte de résistance du sol est principalement attribuable à un changement de contrainte effective causé par un accroissement de la pression d'eau interstitielle.

**Formation d'ornières (photo 25)** : Des ornières à espacement uniforme ont été observées à l'extrémité ouest du barrage. Elles témoignent du passage de véhicules pourvus d'essieux à entraxe étroit sur la crête du barrage. Les ornières indiquent que les matériaux de remblai formant la crête n'étaient pas suffisamment compactés pour supporter la charge prévue. Après une enquête plus poussée, l'inspecteur a découvert que l'Unité de gestion avait déployé de l'équipement de construction sur les lieux à l'appui de travaux d'entretien.

**Escarpement de rupture :** En l'absence de renseignements détaillés sur les propriétés du sol à l'emplacement de l'escarpement, il est difficile de déterminer les mesures d'atténuation appropriées. Il est recommandé d'aménager une berme de pied là où se trouve l'escarpement pour limiter tout mouvement futur jusqu'à ce qu'un examen officiel de la sécurité du barrage puisse être effectué.

**Formation d'ornières :** La formation d'ornières témoigne du passage de véhicules dont le poids dépasse celui pour lequel le barrage a été conçu.
