Bouées d'amarrage
de Gwaii Haanas
Rapport d'inspection sous-marine
Octobre 2013

Rapport d'inspection sous-marine des bouées d'amarrage de Gwaii Haanas

Contrat n° GHNPSL13040

15 octobre 2013

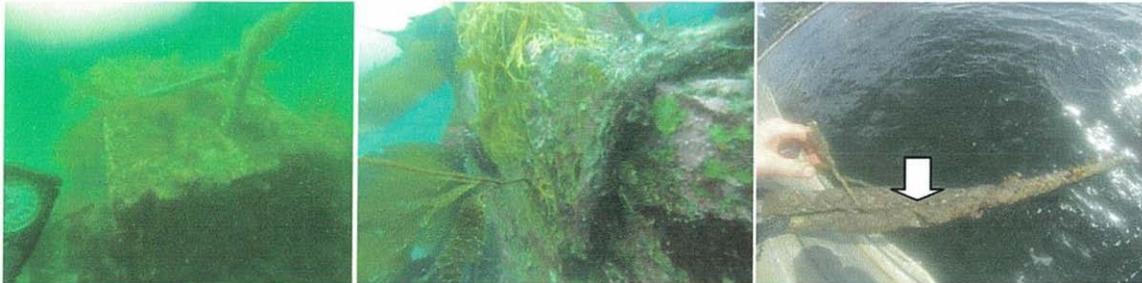
Skedans, deux bouées à 52° 57, 755' N. et 131° 36,408' O. La bouée Nord (la plus proche de la plage) consiste en une boule de drague flottante fixée à un cordage Amsteel attaché à une ancre de cinq tonnes percée et reposant à environ 7,6 m (25 pi) de profondeur. Aucun défaut n'a été observé sur le cordage entre la bouée et le bloc d'ancrage. Le cordage passe dans le trou du bloc et est fixé sur lui-même. La boucle de cordage qui pénètre dans le trou et fait le tour du bloc s'est un peu effilochée aux endroits où le cordage frotte sur les coins du bloc (voir l'image du milieu ci-dessous). L'image de droite illustre un éclat d'hélice sur l'extrémité d'amarrage du cordage (voir la flèche).

Commentaires : Le cordage est trop court pour le rattacher au-delà des points de frottement. La bouée a été remplacée par un nouveau flotteur du parc. La longueur du cordage d'ancrage est trop juste.

Recommandations : Passer au moins 6 m (20 pi) de chaîne d'estacade à travers le trou dans le bloc ou remplacer la longueur de cordage qui passe dans le trou.

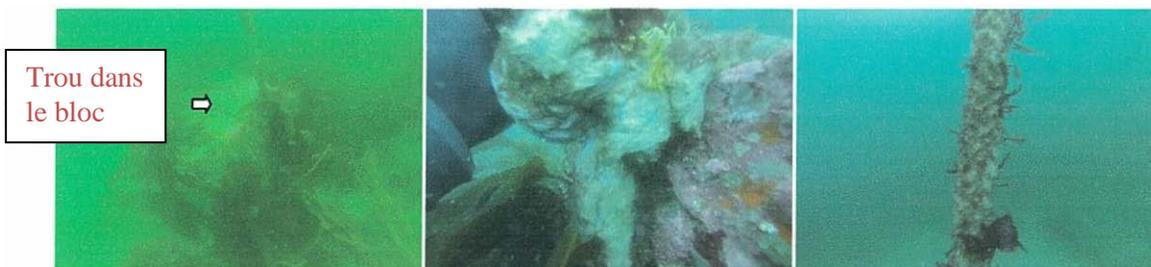
La deuxième bouée consiste en un flotteur de casier à crabes en mousse attaché à un cordage Amsteel et à une ancre de cinq tonnes percée et reposant à 7,62 m (25 pi) de profondeur. L'extrémité du cordage flottant à la surface est effilochée et les sections de cordage en contact avec les coins du bloc d'ancrage sont aussi très effilochées (voir l'image du milieu ci-dessous). Il n'y a pas assez de jeu dans le cordage pour pouvoir le rattacher plus haut. Le bloc d'ancrage est couché sur le côté (voir l'image de gauche ci-dessous). Pour remplacer l'aussière d'amarrage, il faudrait basculer le bloc pour accéder au trou. La bouée n'est pas utilisable, elle doit être réparée.

Commentaires : Bouée d'amarrage non utilisable jusqu'à ce qu'elle soit réparée.

Recommandations : Remplacer le flotteur et au moins 12 m (40 pi) de cordage et redresser l'ancre ou ajouter 6 m (20 pi) de chaîne et remplacer le flotteur.

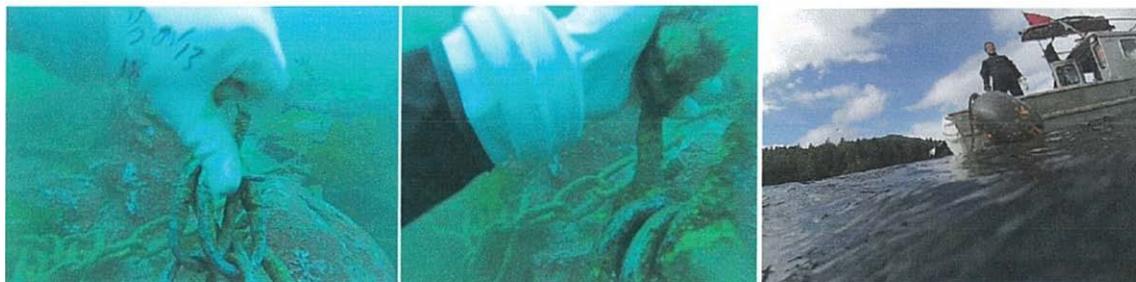
Tanu, une bouée à 52° 45,682' N. et 131° 3 6,643' O. (Les coordonnées données étaient 52° 45,763 N. et 131° 39,396 O.) La bouée consiste en un gros flotteur de dragueur de forme allongée (voir l'image de droite ci-dessous) attaché à un cordage poly robuste de 3 cm (1,25 po) de diamètre et à une chaîne de 2,54 cm (1 po) de 5 m (15 pi) de longueur, elle-même fixée à une ancre en ciment de cinq tonnes reposant à environ 20 m (65 pi) de profondeur. L'œillet sur le bloc est utilisable. Le cordage d'ancrage est décoloré, cassant et légèrement effiloché à la surface. Il est attaché à un flotteur en plastique à l'aide de cordes qui sont aussi effilochées. Nous l'avons réparé en remplaçant les cordes effilochées par des attaches en plastique robustes. La chaîne fixée au bloc est à environ 30 % de sa dimension initiale (voir l'image de gauche ci-dessous).

Chaîne et manille à moins de 50 %. Ancre à Tanu.

Commentaires : La bouée n'a pas été remplacée, car la chaîne est à un degré d'usure limite et le flotteur est en bon état (voir l'image ci-dessus). Les manilles utilisées pour fixer la chaîne au bloc sont soudées. Les manilles au point de jonction entre le cordage et la chaîne sont à 30 % environ de leur dimension initiale. La chaîne est à 30 ou 40 % de sa dimension initiale.

Recommandations : Remplacer la chaîne et le cordage. Remplacer au moins 6 m (20 pi) de chaîne et 20 m (65 pi) de cordage pour la saison 2014. Utiliser des manilles d'au moins 2,54 cm (1 po) pour attacher le cordage.

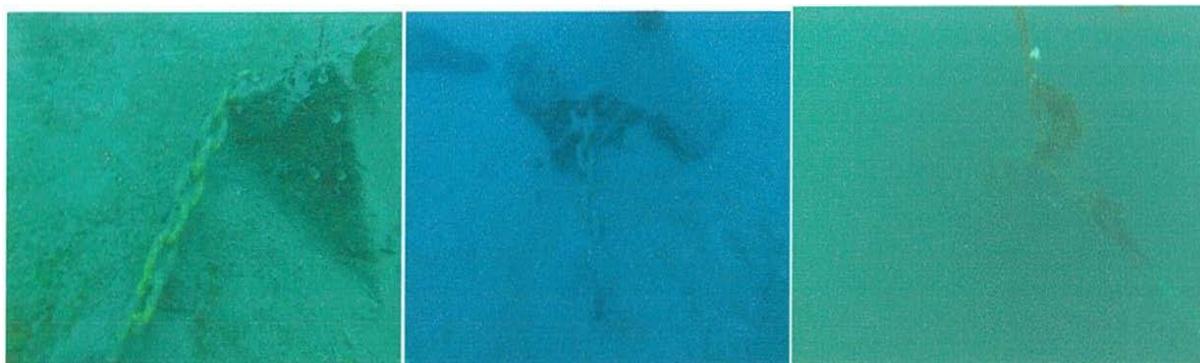
Île Shuttle, deux bouées à 52° 39,90' N. et 131° 43,70' O. Les bouées Est et Ouest sont d'anciennes bouées en acier du MPO fabriquées avec un pneu rempli de mousse pris en sandwich entre deux plaques en acier. La bouée Est comporte une seule chaîne de 2,54 cm descendant jusqu'à une profondeur de 6 m (20 pi). À cet endroit, la chaîne se dédouble (voir l'image de droite ci-dessous) pour se rattacher à deux ancres en ciment enfouies dans le fond de la mer (voir les images de gauche et du milieu ci-dessous), soit à environ 18 m (60 pi) de profondeur. L'œillet et l'émerillon sur la bouée sont en bon état, la chaîne unique descendant à 6 m (20 pi) jusqu'à ce qu'elle se dédouble est à moins de 50 % de sa dimension initiale. Le reste de la chaîne est encore utilisable et est à 40 ou 50 % de sa dimension initiale. L'ancre Ouest est enfouie. L'œillet de l'ancre Est est visible et en bon état.

Bloc d'ancrage enfoui. Bouée Est à l'île Shuttle. Bloc d'ancrage Ouest.

Ancre enfouie avec œillet visible. Bouée Est, bloc Est.

Chaîne de la bouée Est se dédoublant vers les ancres Est et Ouest.

Recommandations : La bouée ne peut être utilisée sans danger pour l'amarrage jusqu'à ce que la section supérieure de la chaîne soit remplacée. Nous suggérons de remplacer la totalité de la chaîne. Il faudrait remplacer 30 m (100 pi) de chaîne ou de cordage entre la bouée et le bloc Est.

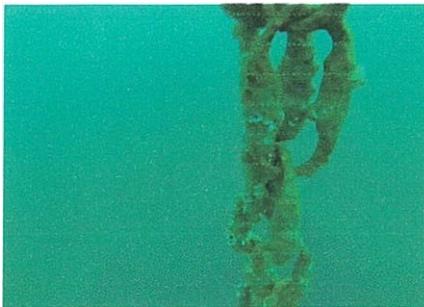
L'ancre de la deuxième bouée (île Shuttle) est à environ 15 m (50 pi) de profondeur et elle est enfouie. À certains endroits, la chaîne d'amarrage est à moins de 10 % de sa dimension initiale (voir l'image ci-dessous), l'œillet et l'émerillon d'amarrage sont en bon état.

La chaîne d'ancrage de la bouée Ouest à l'île Shuttle est complètement inutilisable.

Commentaires : L'état de ces bouées qui sont inutilisables a été communiqué par téléphone à Marvin Pearson (gestionnaire des biens) le 24 septembre. La bouée Ouest ne résistera probablement pas à l'hiver et si elle disparaît, il sera très difficile de repérer l'ancre.

Recommandations : Remplacer la chaîne immédiatement, car il serait dangereux de s'y amarrer. Il faudrait remplacer au moins 19 m (65 pi) de chaîne ou de cordage.

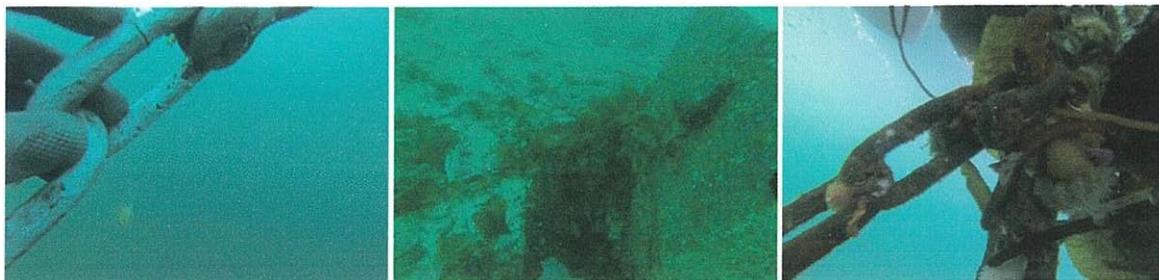
Île Murchison, deux bouées à 52° 35, 59' N. et 131° 28,23' O. Les bouées consistent en des pneus remplis de mousse pris entre deux plaques en acier. La bouée Sud-Est est attachée à deux chaînes reliées à deux ancres de cinq tonnes. La chaîne Sud mesure 2 cm (3/4 po) et est à environ 60 % de sa dimension initiale. Elle présente des traces d'action galvanique et les soudures de certains chaînons sont corrodées (voir l'image de gauche ci-dessous). L'ancre est à environ 21 m (70 pi) de profondeur. La chaîne Nord est à 50 % de sa dimension initiale jusqu'à environ 18 m (60 pi), et entre 18 m et le bloc de cinq tonnes, elle est à 40 % de sa dimension initiale (voir l'image du milieu). L'ancre en ciment repose à environ 24 m (80 pi) de profondeur. L'œillet et l'émerillon sur la bouée sont en bon état (voir l'image de droite ci-dessous).

Recommandations : Remplacer la chaîne Nord avec au moins 42 m (140 pi) de chaîne ou de cordage de 2 cm (3/4 po).

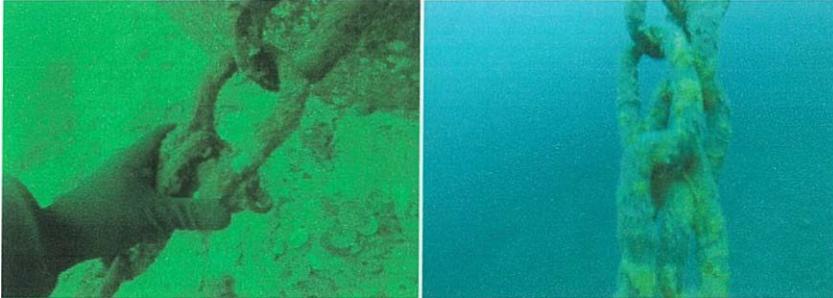
En ce qui concerne la **deuxième bouée** (Murchison), soit la bouée Nord, deux anciennes chaînes y sont attachées ([voir l'image de droite ci-dessous](#)). L'une d'elles est vieille et inutilisable. L'autre est à 50 % de sa dimension initiale jusqu'à 18 m (60 pi) de profondeur. Entre 18 m (60 pi) et l'ancre en ciment de cinq tonnes, la chaîne devient unique et est à 30 ou 40 % de sa dimension initiale. La manille et l'œillet sur le bloc de cinq tonnes sont à moins de 50 % de leur dimension initiale ([voir l'image ci-dessous](#)). La tige de manille est soudée et l'œillet de la bouée est en bon état.

Commentaires : Un cordage poly de sécurité de 2,54 cm (1 po) a été attaché entre le bloc et la bouée, car le camp flottant dépend de cette bouée. Puisque le cordage a été fixé à un œillet très corrodé et acéré sur le bloc, le personnel a avisé que ce cordage ne résisterait pas si la chaîne cassait. Cette information a été communiquée par téléphone au gestionnaire des biens le 24 septembre 2013.

Recommandations : Cette bouée ne peut être utilisée en 2014. Il faut remplacer au moins 27 m (90 pi) de chaîne.

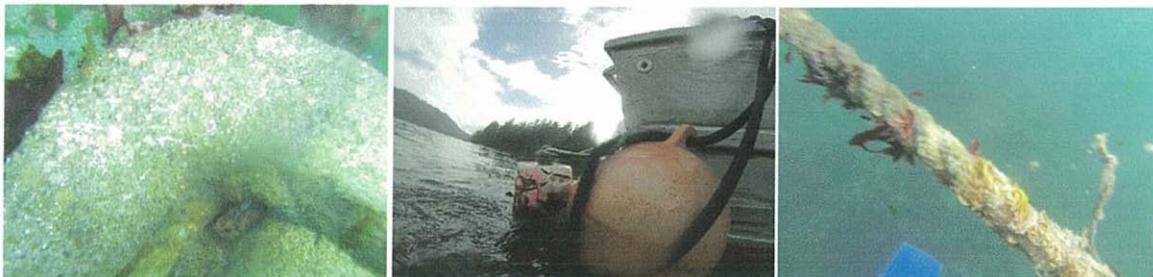
Île Hot Spring, deux bouées sur la rive Nord et la rive Sud. Bouée Nord à 52° 34,735' N. et 131° 26,586' O. La bouée Nord consiste en une boule de dragueur flottante attachée à un cordage poly de 2 cm (¾ po) ([voir l'image de droite ci-dessous](#)) qui est fixé directement à l'ancre fabriquée avec un tiers de baril de 170 L (45 gal) rempli de ciment reposant à environ 4 m (13 pi) de profondeur. Le cordage est cassant et décoloré. L'ancre peut être déplacée sous l'eau à la main, mais il serait difficile de remplacer le cordage avec un œillet aussi petit ([voir l'image de gauche ci-dessous](#)).

Commentaires : Nous n'avons pas installé de nouveau flotteur, car le dispositif d'ancrage n'est pas adéquat.

Recommandations : Remplacer le cordage et l'ancre. Il faudrait au moins 7,6 m (25 pi) de cordage et une ancre d'au moins une tonne.

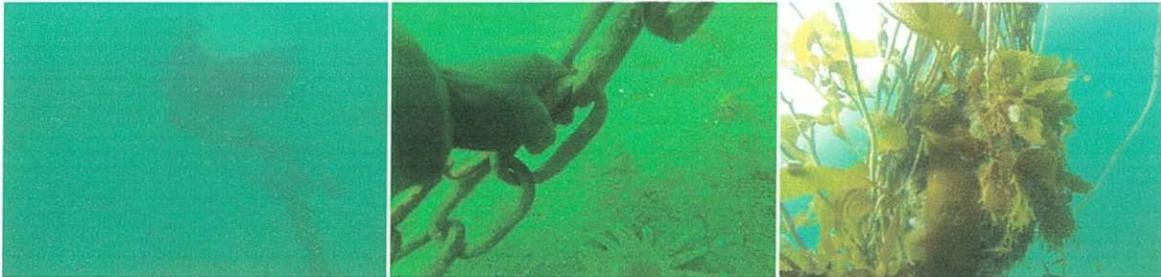
La deuxième bouée (rive Sud de l'île Hot Spring) à 52° 34,468' N. et 131° 26,744' O. consiste en une boule de dragueur flottante fixée à un cordage Amsteel qui est lui-même attaché à une chaîne de 2 cm (¾ po) et à un bloc de cinq tonnes reposant à environ 9 m (30 pi) de profondeur. La chaîne est à moins de 40 % de sa dimension initiale ([voir l'image du milieu ci-dessous](#)), la section la plus endommagée est les derniers 3 m (10 pi) jusqu'au cordage. Nous avons rattaché le cordage au-dessus de l'endroit le plus endommagé de la chaîne. Le cordage est assez tordu. Le bloc repose sur la chaîne, de sorte qu'il a été impossible d'évaluer l'état de l'œillet ou du point d'attache de la chaîne à celui-ci ([voir l'image de gauche ci-dessous](#)). L'image de droite montre qu'il y a une accumulation de varech sur l'aussière d'amarrage.

Recommandations : Remplacer la chaîne au niveau du bloc pour la saison 2014. Il faut basculer le bloc et y fixer au moins 6 m (20 pi) de chaîne. Utiliser des manilles d'au moins 2,54 cm (1 po) au point de jonction entre le cordage et la chaîne. Un émerillon fixé sur la bouée empêcherait le cordage de se tordre; cependant, il serait préférable d'installer l'émerillon à la jonction entre le cordage et la chaîne.

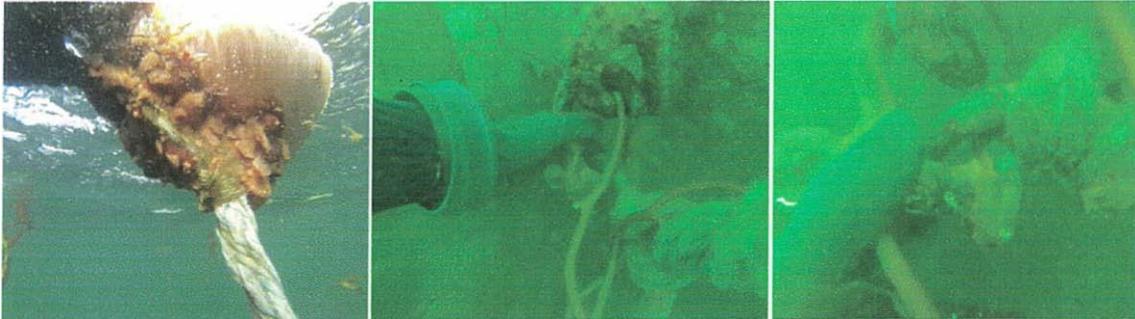
La deuxième bouée (île Ramsey) consiste en une boule de dragueur flottante attachée à un cordage Amsteel ([voir l'image des cordes d'attache](#)) relié à un bloc de cinq tonnes. Le bloc repose sur le côté à environ 11 m (35 pi) de profondeur et le cordage est attaché à un œillet sur le bloc. L'œillet est usé à 50 % de sa dimension initiale. ([Voir l'image ci-dessous.](#))

Recommandations : Attacher une section de chaîne au bloc **ou** redresser le bloc pour empêcher que le cordage s'use sur le coin du bloc.

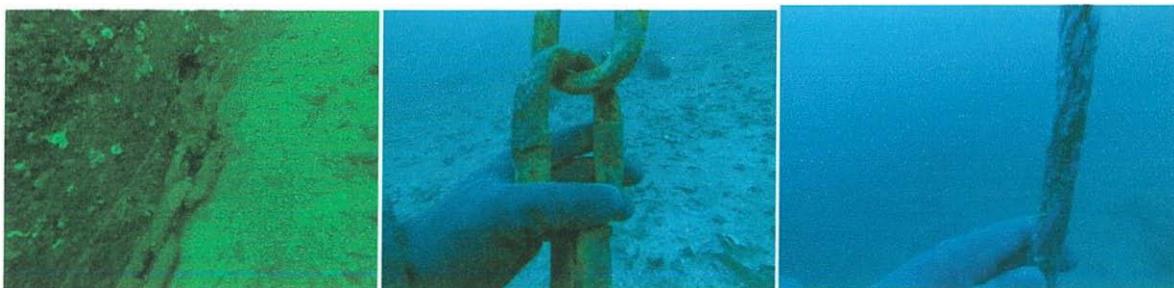
Opérations de l'Île Huxley, deux bouées à 52° 25,987' N. et 131° 22,232' O. La bouée Est consiste en un flotteur en mousse de faible flottabilité fixé à un cordage Amsteel attaché à une chaîne de 2 cm (¾ po). La chaîne est reliée à un bloc percé de cinq tonnes, dans lequel passe une section de chaîne d'estacade. Le bloc repose à environ 26 m (85 pi) de profondeur. La chaîne est à moins de 50 % de sa dimension initiale à 5 m (16 pi) environ du bloc ([voir l'image du milieu](#)). Le cordage Amsteel est très tendu, mais ne comporte aucune défectuosité visible. ([Voir l'image de droite ci-dessous.](#))

Commentaires : La bouée a été remplacée par un nouveau flotteur du parc, car le flotteur existant risquait de couler en raison d'une accumulation d'algues et de varech.

Recommandations : Remplacer au moins 6 m (20 pi) de chaîne entre le bloc et le point de jonction avec le cordage pour la saison 2014.

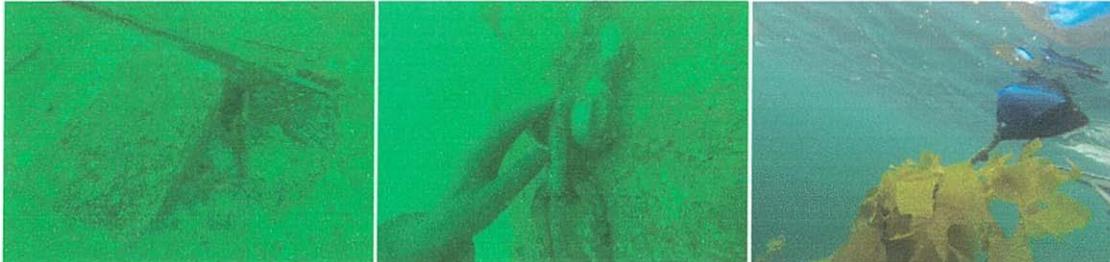
La deuxième bouée (île Huxley), la bouée Ouest, consiste en un flotteur en caoutchouc bleu fixé à un cordage Amsteel au moyen d'une manille avec tige soudée (voir l'image du milieu) et à une section de chaîne de 2,5 cm (1 po) attachée à deux petites ancres (voir l'image de gauche ci-dessous) reliées entre elles par une chaîne et reposant à environ 24 m (80 pi) de profondeur. Le cordage Amsteel est très comprimé, mais ne comporte aucune déféctuosité. La chaîne est à 60 % de sa dimension initiale et les œillets sur les blocs sont en bon état.

Recommandations : Procéder à une inspection dans deux ans.

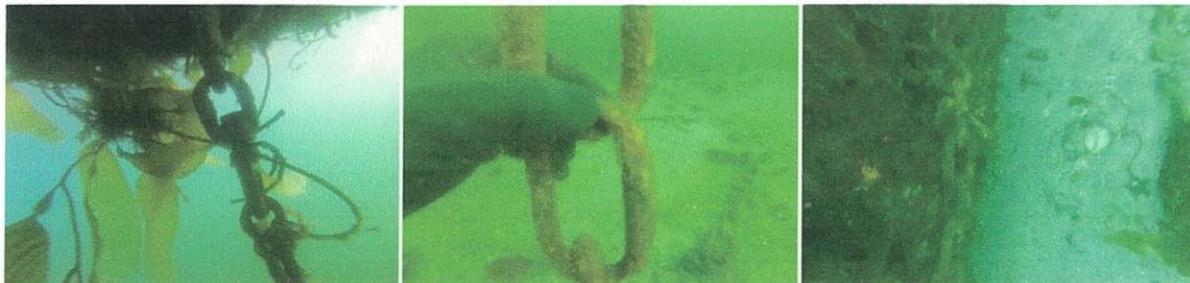
Île Burnaby (nord du passage Dolomite), une bouée à 52° 34,40 N. et 131° 21,11' O. L'ancre repose à environ 6,7 m (22 pi) de profondeur et la bouée consiste en un pneu rempli de mousse pris entre deux plaques en acier. L'ancre pèse cinq tonnes et est percée d'un trou dans lequel passe une section de chaîne d'estacade de 2 cm (¾ po). Une section de chaîne de 6 m (20 pi) adjacente au bloc est à moins de 50 % de sa dimension initiale (voir l'image du milieu ci-dessous). L'œillet et l'émerillon sur la bouée sont en bon état. (Voir l'image de gauche ci-dessous.)

Recommandations : Remplacer la section de chaîne de 6 m (20 pi) qui est la plus usée. Il faut envisager de remplacer toute la chaîne entre le bloc et la bouée pour la saison 2014, ce qui correspond à au moins 11 m (35 pi) de chaîne.

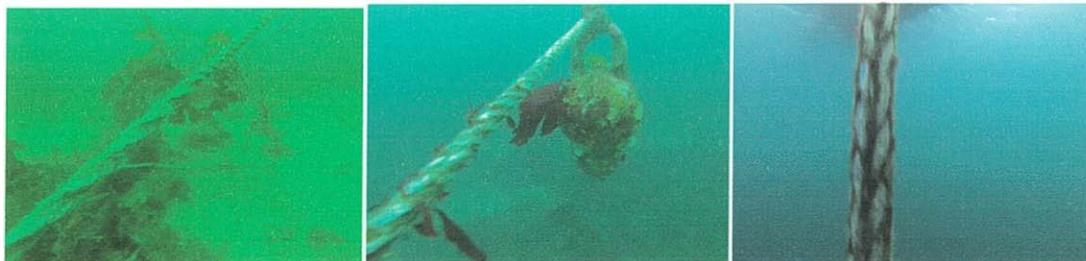
Rose Harbour, deux bouées à 52° 09,020' N. et 131° 05,196 O. (Coordonnées indiquées dans le contrat, 52° 09,00' N. et 131° 21,11' O.) La bouée Sud est une grande bouée dotée d'un œillet en acier sur le dessus auquel est attaché un cordage Amsteel bleu relié à des maillons de chaîne sortant d'un bloc de cinq tonnes qui repose à environ 14 m (45 pi) de profondeur. Un poids en acier (contrepois) est fixé au cordage sous la surface de l'eau pour l'empêcher de flotter à marée basse. Au moment de l'inspection, à marée haute, le cordage était très tendu. Aucune défektivité visible n'a été remarquée sur le cordage, cependant, il est très tordu (**voir l'image de gauche ci-dessous**) entre le contrepois et le bloc d'ancrage (**voir l'image du milieu ci-dessous**). L'image de droite montre le cordage au-dessus du contrepois, qui n'est pas tordu.

Commentaires : La couche de zinc sur la bouée est à environ 60 % de l'épaisseur initiale.

Recommandations : Allonger l'aussière d'amarrage en attachant une section de chaîne de 6 m (20 pi) à l'ancre ou en remplaçant le cordage par un cordage d'au moins 20 m (65 pi). Fixer un émerillon sur le fond de la bouée ou sur la chaîne attachée au bloc pour empêcher une torsion excessive du cordage.

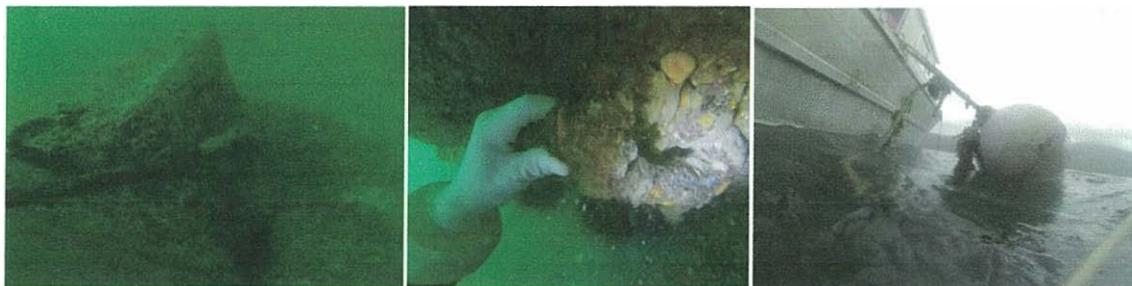
La deuxième bouée à 52° 09,189' N. et 131° 04,822' O. se trouve au large de la pointe de la petite île au nord-est de la bouée Sud. Elle consiste en une petite boule de dragueur flottante (**voir l'image ci-dessous**) attachée à trois différentes sections de cordage, soit une section en cordage poly blanc multitresse (ancien cordage du MPO) et deux sections de cordage Amsteel, fixées à un bloc de cinq tonnes (**voir l'image ci-dessous**) reposant sur le côté à environ 14 m (45 pi) de profondeur. Aucune coupure ni trace d'effilochage n'est visible sur le cordage attaché au bloc, les nœuds semblent serrés, de l'effilochage mineur apparaît sur le cordage au point de friction sur le coin du bloc. L'œillet est en bon état (**voir l'image ci-dessous**).

Recommandations : Redresser l'ancre ou fixer une section de chaîne d'au moins 6 m (20 pi) à l'ancre. Envisager de remplacer les trois sections de cordage par une seule section de cordage.

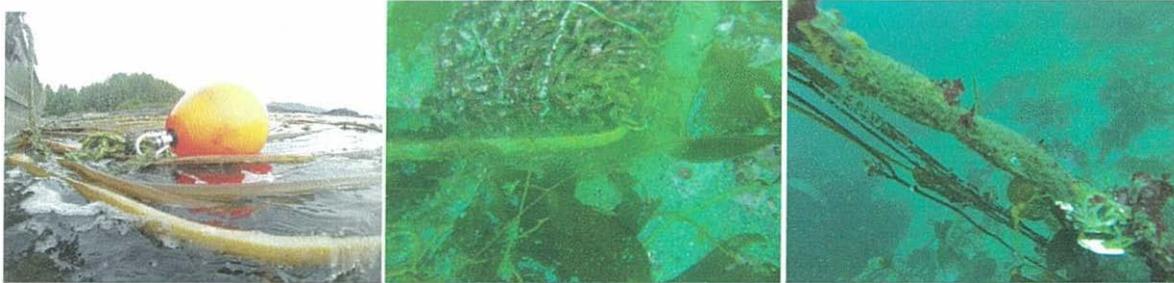
Sgaang Gwaii, deux bouées situées au sud-est à 52° 05,773' N. et 131° 12,840' O. Les bouées consistent en une boule de dragueur flottante reliée à deux sections de cordage Amsteel, dont une extrémité est rattachée à un amas de chaînes de 2 cm (¾ po) servant d'ancre (voir l'image du milieu ci-dessous) reposant à environ 7,6 m (25 pi) de profondeur. Les chaînes de l'amas comportent des maillons à 40 % et d'autres à 60 à 70 % de leur dimension initiale. Il est presque impossible de déterminer si le cordage est attaché à une section de chaîne en bon ou en mauvais état. Le cordage semble en bon état et l'ancre ou la chaîne semble solide lorsqu'on tire dessus. À l'endroit où le cordage passe à travers l'amas de chaînes, il est légèrement effiloché. La longueur du cordage est trop juste. La bouée est utilisable pour de petites embarcations.

Recommandations : Remplacer l'amas de chaînes servant d'ancre par une ancre en ciment.

Commentaires : Fixer un nouveau flotteur ou une nouvelle bouée (voir l'image ci-dessus)

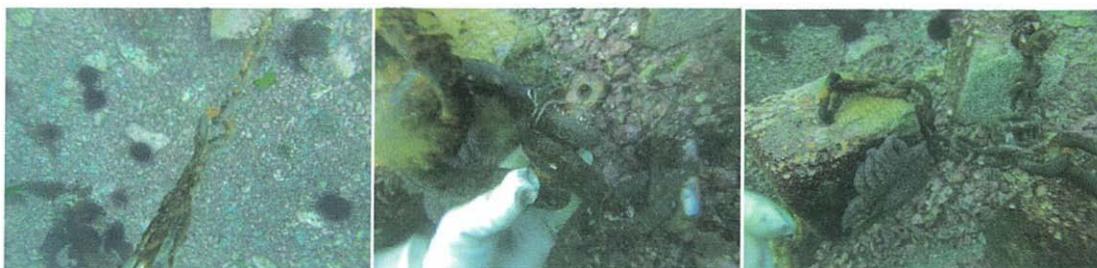
La deuxième bouée (Sgaang Gwaii) à 52° 06,138' N. et 131° 13,517' O. (coordonnées indiquées dans le contrat, 52° 06,171' N. et 131° 13,616' O.) consiste en une petite boule de dragueur flottante attachée à un cordage poly et acier de 2 cm (¾ po) avec un œillet relié par des manilles à un émerillon puis à une chaîne de ¾ po fixée à trois petites ancres en ciment d'environ 113 kg (250 lb), chacune reposant à 6 m (20 pi) de profondeur (voir les images ci-dessous). L'émerillon, la chaîne et les manilles sont en bon état à 80 % et plus de leur dimension initiale et le cordage ne présente pas de signes visibles d'usure ni de détérioration.

Commentaires : Remplacer la boule flottante par une nouvelle bouée.

Recommandations : Envisager d'ajouter un peu plus de poids sur l'ancre.

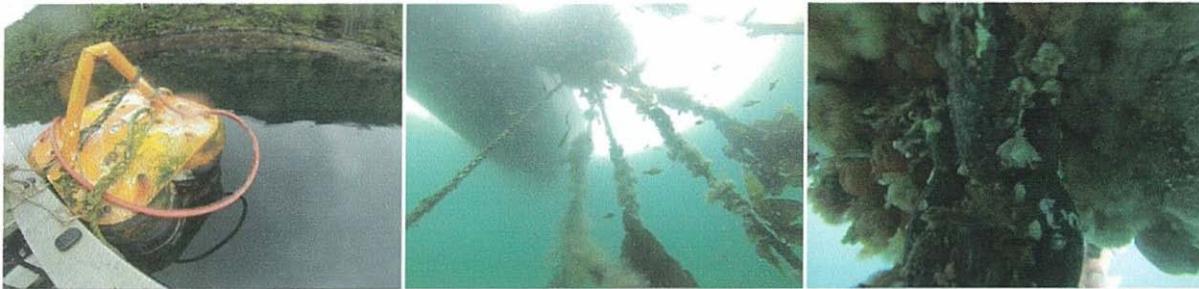
Ligne de flottaison du bras Louscoone, une bouée à 52° 11,64' N. et 131° 15,37' O. La bouée en acier (ancienne bouée du MPO) est fixée à trois cordages poly et acier de 2,54 à 2,84 cm (1 à 1 1/8 po). Un des cordages est muni de trois flotteurs répartis le long du cordage et fixé à un bloc d'ancrage (bloc Est) de cinq tonnes doté d'un œillet zingué reposant à environ 24 m (80 pi) de profondeur. Le deuxième cordage mène à une petite section de chaîne attachée à une ancre de cinq tonnes posée à environ 23 m (75 pi) de profondeur. L'ancre comporte aussi une section de chaîne menant à la plage. Le troisième cordage est relié à une petite section de grosse chaîne fixée à une ancre constituée d'une roche de plage. Les derniers 7,6 m (25 pi) de cordage ont été mis sous gaine de plastique pour empêcher le frottement du cordage sur les pierres de la plage et les dommages causés par les ultraviolets. Cette gaine de plastique s'est rompue et un peu d'effilochage est visible sur le cordage à cet endroit. Le cordage sur la plage présente lui aussi un peu d'effilochage au point d'attache avec la chaîne sur la plage. Aucun autre signe de détérioration n'est visible sur les cordages de l'ancre. L'œillet sur la bouée est en bon état et celui sur les blocs aussi. La chaîne sur le bloc Ouest est à 60 % de sa dimension initiale. On a observé un peu d'usure aux points d'attache du cordage sur l'ancre et la bouée.

Recommandations : Attacher une autre longueur de la chaîne d'au moins 7,6 m (25 pi) pour remplacer le cordage sous gaine en plastique et faire en sorte que la jonction se trouve au-delà des points de friction possibles. Envisager de fixer des longueurs de chaîne aux ancres pour leur donner plus de jeu. Remplacer les boucles de cordage nouées par des boucles épissées. Enlever les anciens cordages au moment du remplacement. L'image du milieu ci-dessus illustre un peu le fouillis de cordages (il ne devrait y avoir que trois cordages).
