# CCG Technical *Bulletin* technique de la GCC

## **Bulletin 2014-05**

### **Title: Aluminum Tank Top Corrosion**

Recommendations and corrective measures in this technical bulletin shall be applied to Arun Class vessels

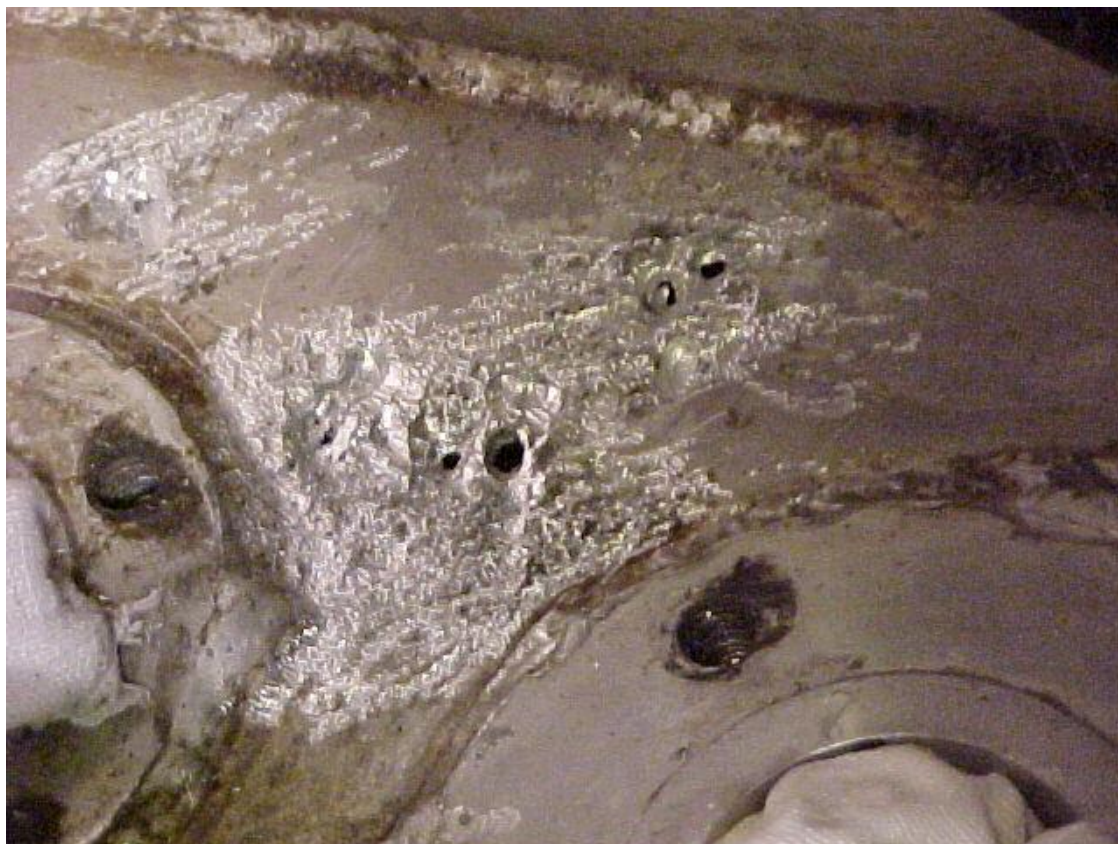
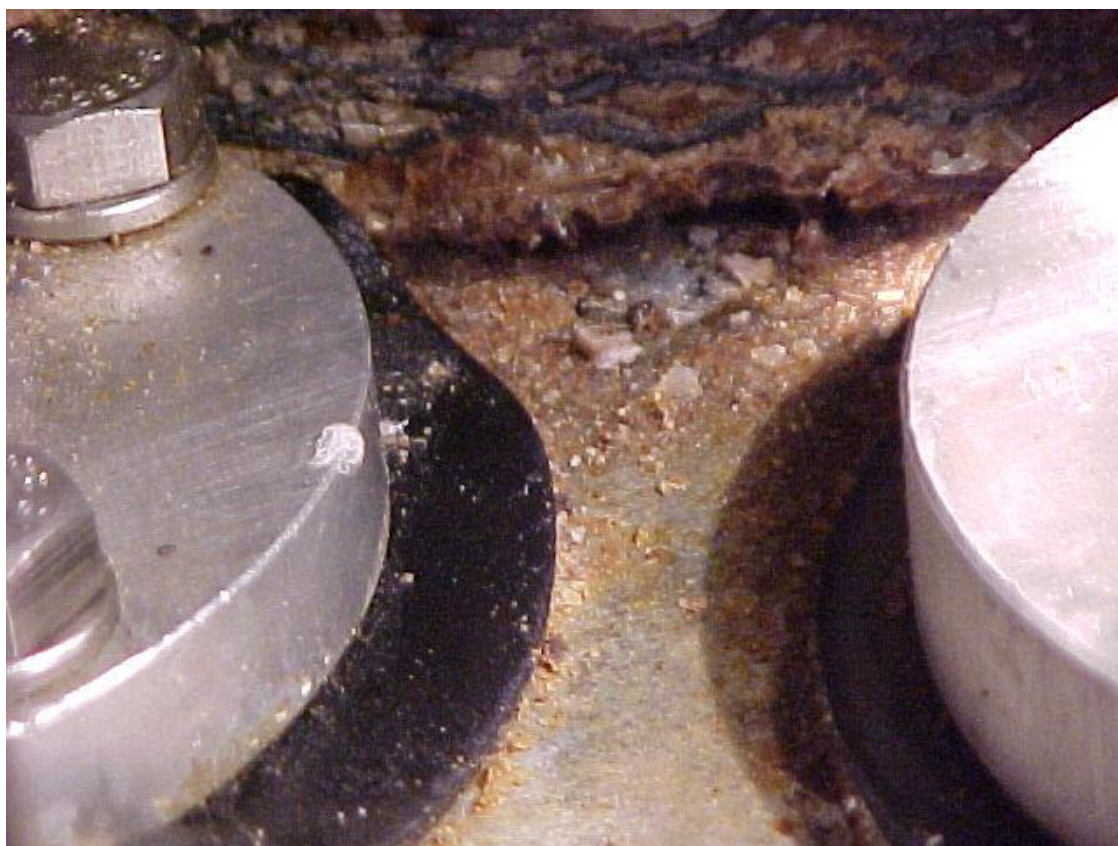
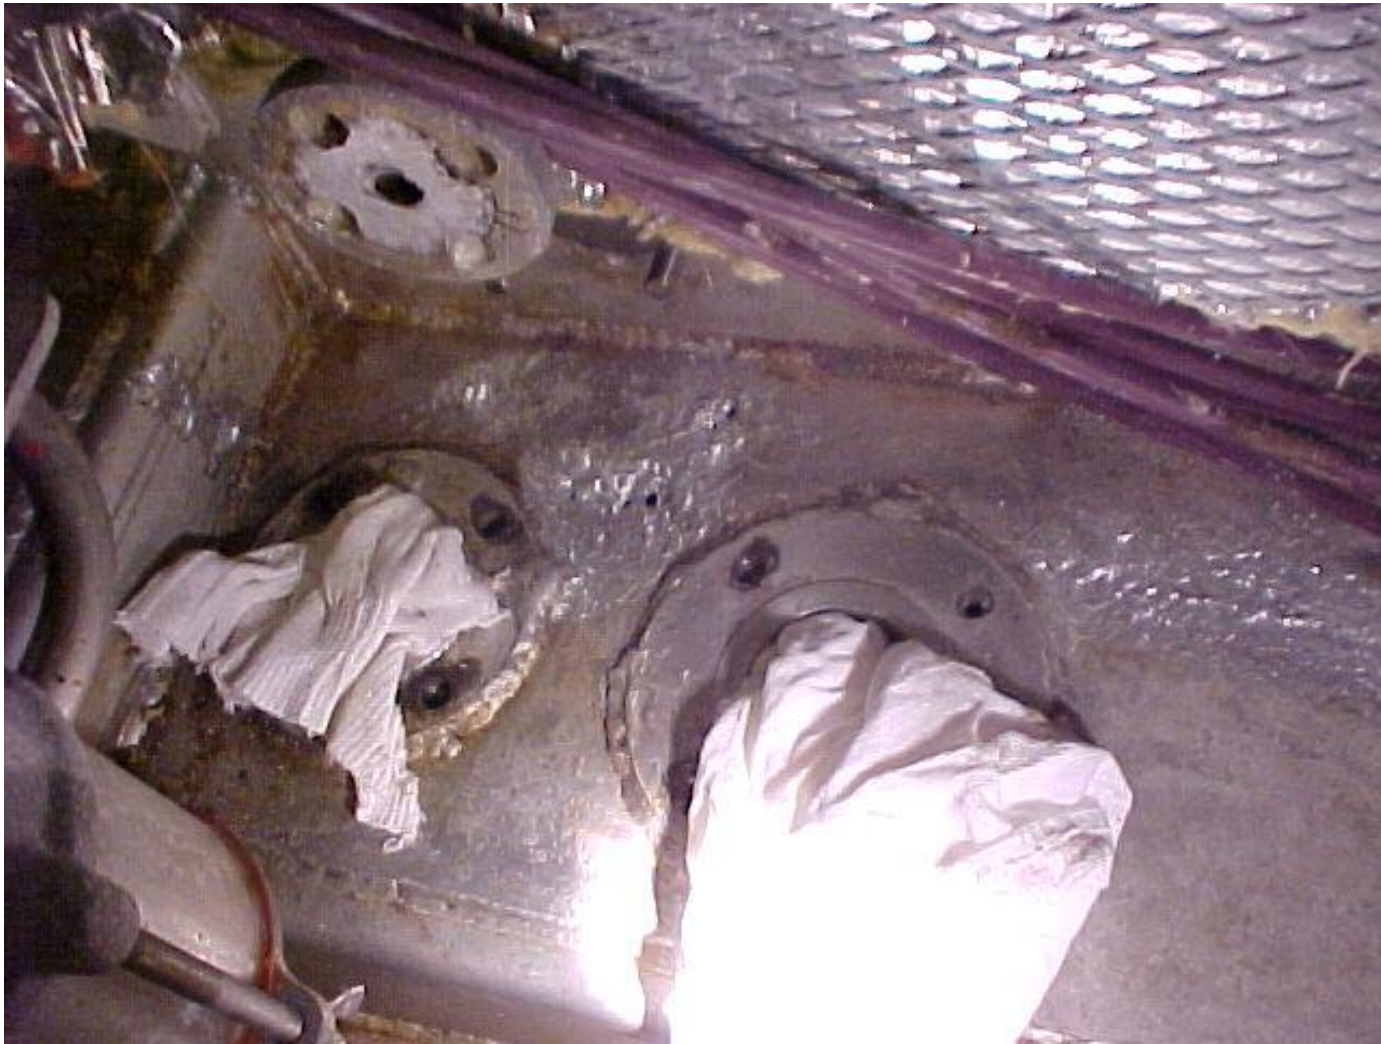
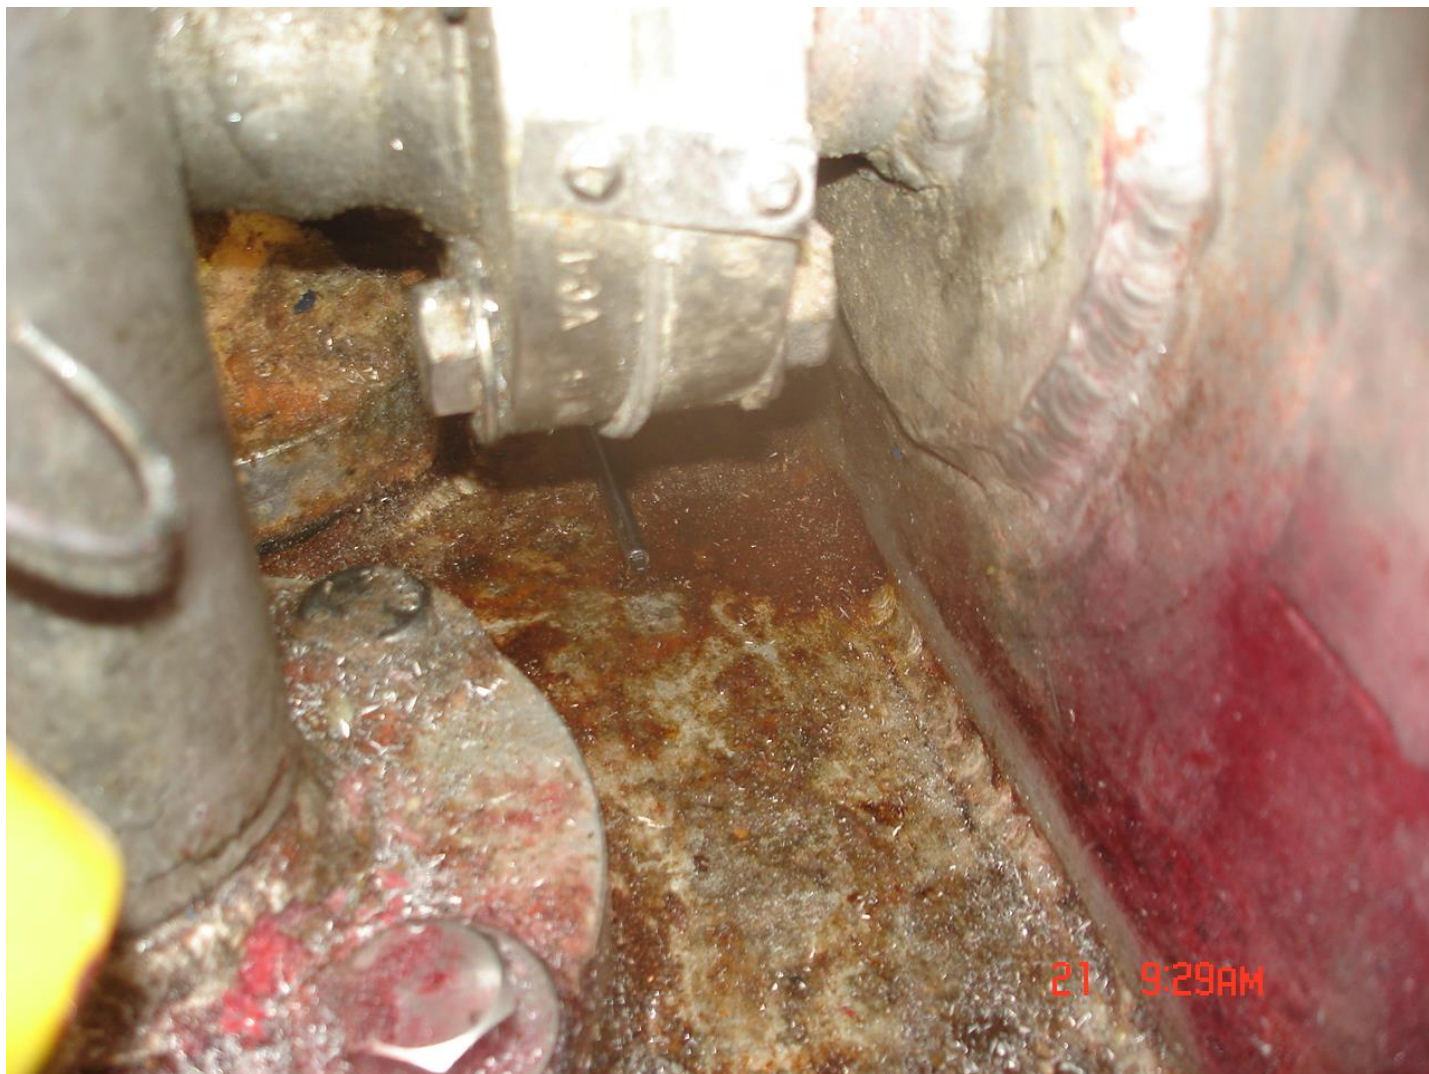
## Annex A

Corrosion on the aluminum fuel tank top on Arun Class vessels has caused fuel seepage into the vessel. Pictures of area is attached in Annex A.

The probable corrosion cause is due to electrochemical corrosion. The Arun Class vessels were built with an insulated transverse bulkhead across the fuel tank top with the insulation touching the fuel tank top. Sea water strainers are located above the tank top. While maintaining the strainers, sea water has spilt and saturated the insulation and pooled on the tank top. A stagnant electrolytic solution can release chloride ions, break down the protective natural film on the metal and lead to corrosion.

1. The fuel tank top plating of all Aluminum ARUN Class Lifeboats shall be inspected for the presence of visible corrosion.
2. Insulation, if fitted, shall be permanently removed from the tank top plating and for a distance of 75 – 100 mm above the tank top on vertical bulkheads fitted in way.
3. Pit depth and affected area shall be recorded by a recognized NDT Company following IACS Recommendation Nos. 47-Quality Standard.

4. For isolated pits having depths  $\leq 20\%$  of the plate thickness, temporary repair by means other than welding (kneading epoxy) may be considered.
4. Pour les piqûres isolées ayant une profondeur égale ou inférieure à 20 % de l'épaisseur de la plaque, on peut envisager des réparations temporaires sans soudure (au moyen d'époxyde).

5. For isolated pits having depths  $> 20\%$  of the plate thickness, repair by insert and welding is recommended.
  6. Independent of pit depth, when the pitted area is  $40\%$  of the tank top area, the entire tank top plating shall be replaced.

7. Whenever possible welds of insert plates should tie into existing welds of tank top plating. The minimum size of insert plate should be  $300\text{ mm}$  by  $300\text{ mm}$ . The corners of insert plates that do not tie into existing welds of tank top plating should have a minimum radius of  $75\text{ mm}$ .
