## INSPECTION CHALOUPE DE SAUVETAGE

« NGCC PIERRE RADISSON »

Préparé pour : PÊCHES ET OCÉANS / GARDE CÔTIÈRE

Date inspection: Novembre 2013

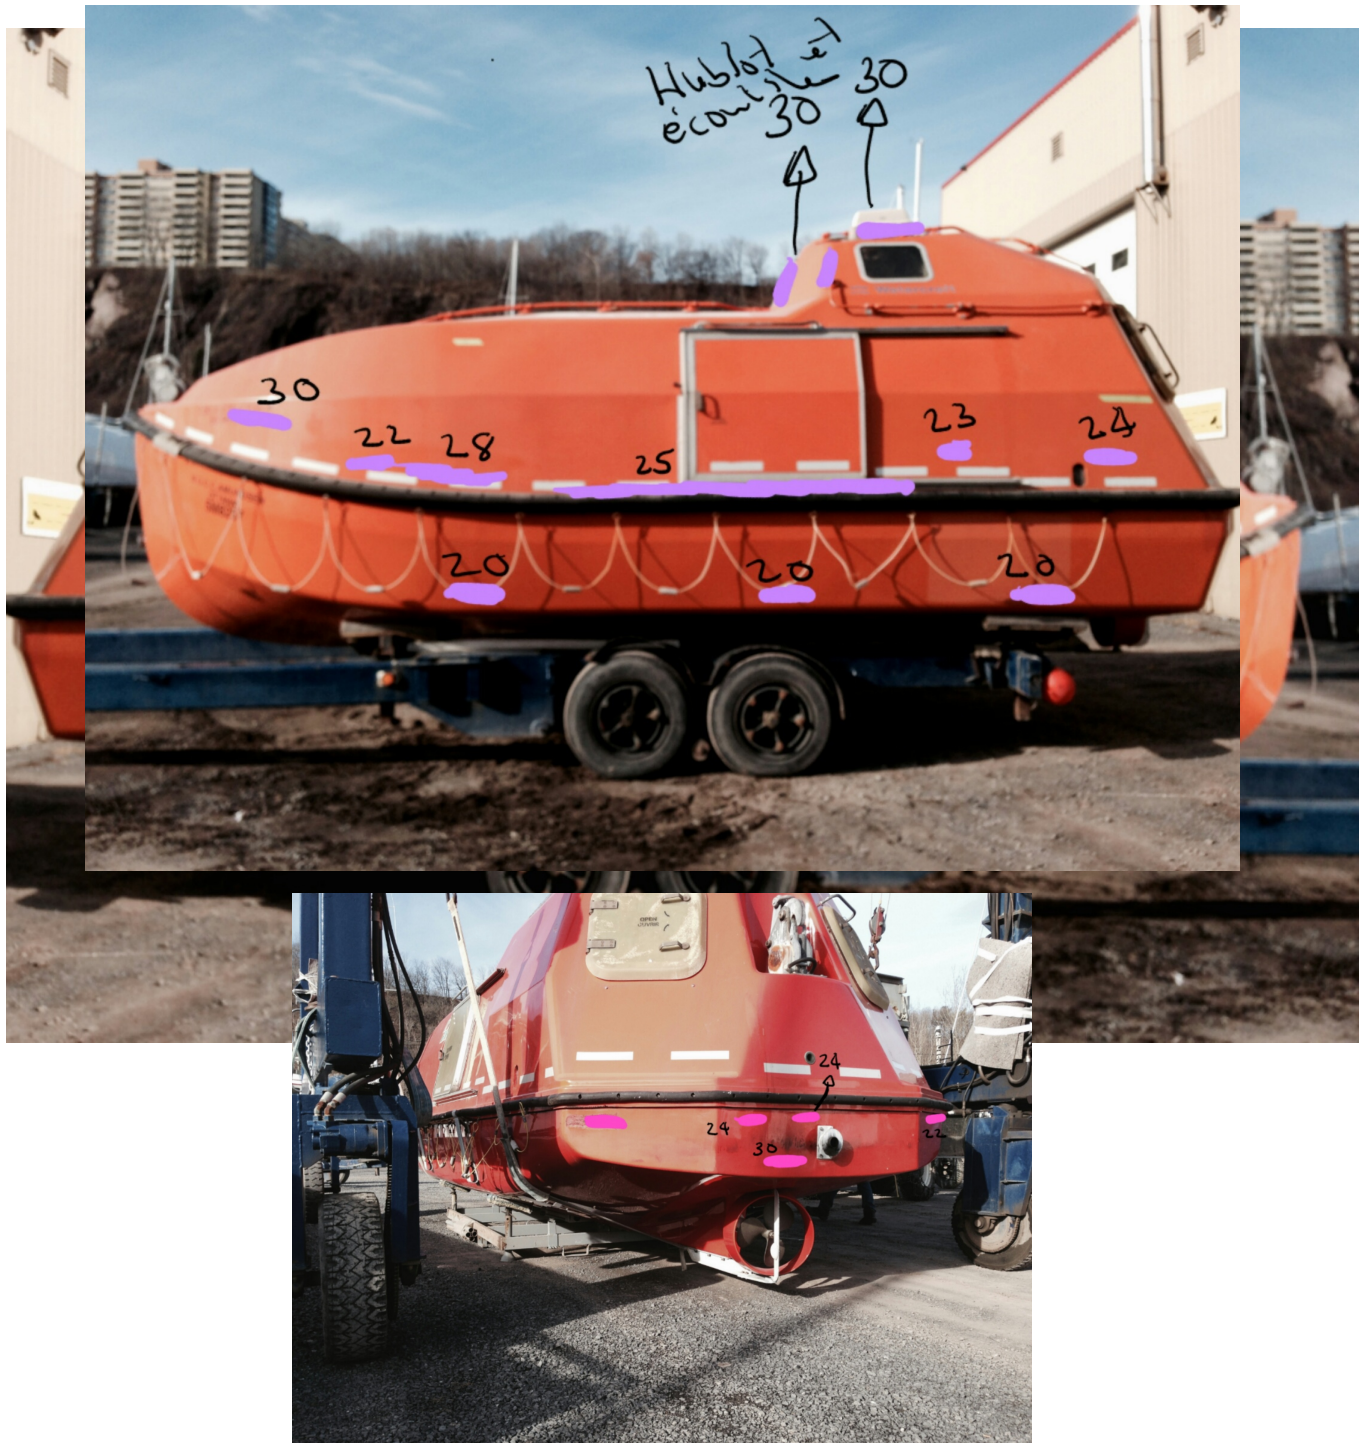
## LOCALISATION DES ZONES AVEC TAUX D'HUMIDITÉ ANORMAL

Les lectures indiquent la présence d'humidité très délimités à plusieurs endroits au niveau du pont, des portes latérales et de la coque. À ces endroits l'humidité se situe dans le contremoule ou dans la mousse de flottaison.

Dans la plus part des zones humides détectées l'eau semble s'être infiltré par le boulonnage d'accessoires de pont ou de coque. Les principales zones sont (voir photos page suivante):

- fenêtre avant du poste de pilotage
- écoutille dessus poste pilotage
- accessoires divers sur toit poste pilotage
- différents endroits sur la coque
- rails du bas des portes coulissantes

Il y a quelques endroits où la cause de l'infiltration d'eau n' a pas été déterminée.

- étancher l'écouille de pont et les accessoires du toit de poste pilotage
- démonter rails de porte et vérifier laminé et refaire l'étanchéité
- inspection annuelle au moistmeter avec comparatif des années précédentes

- carottage intérieur dans les zones où la lecture indique 30
  - Éventuellement refaire le fini urethane pour avoir une surface réfléchissante sur toute la coque.
-
