## NGCC ILE ST-OURS

### **Rapport de réparation**

***Rapport no : 730199***

**RAPPORT DE RÉPARATION**  
**730199 - NGCC ILE ST OURS**

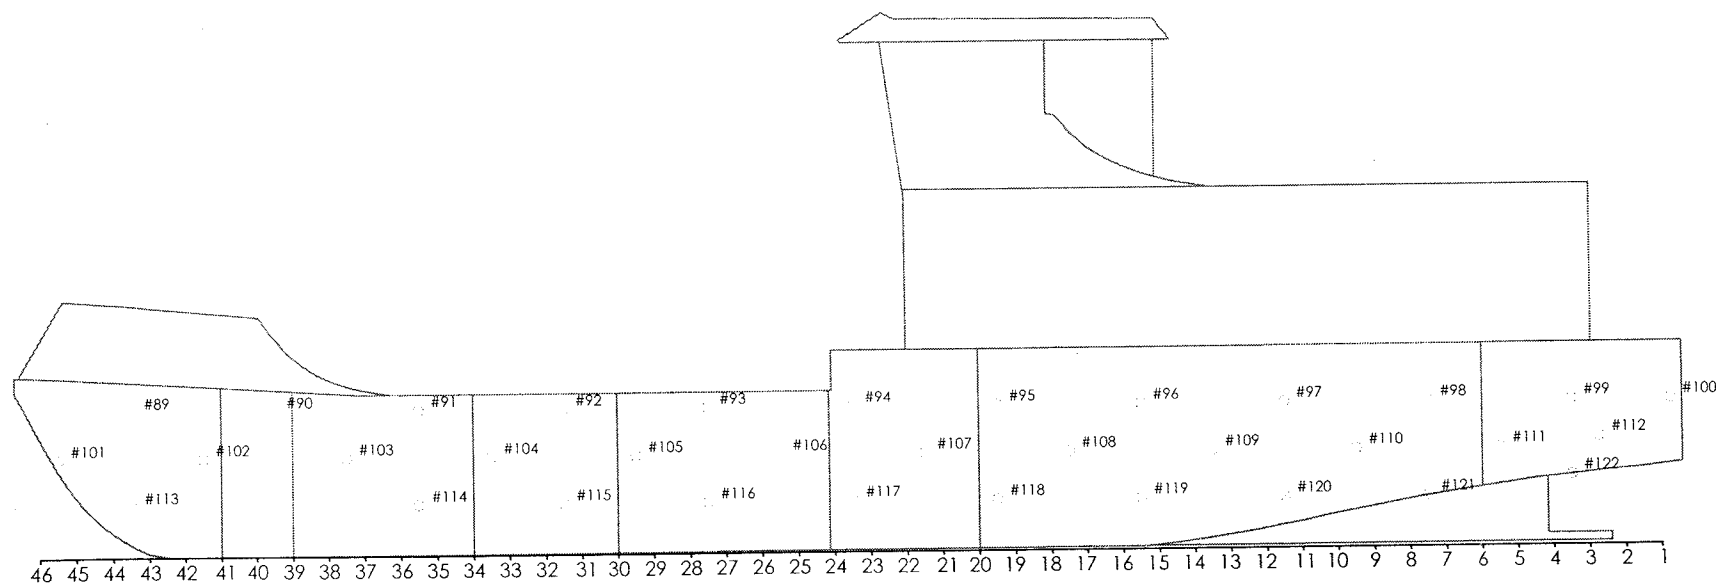
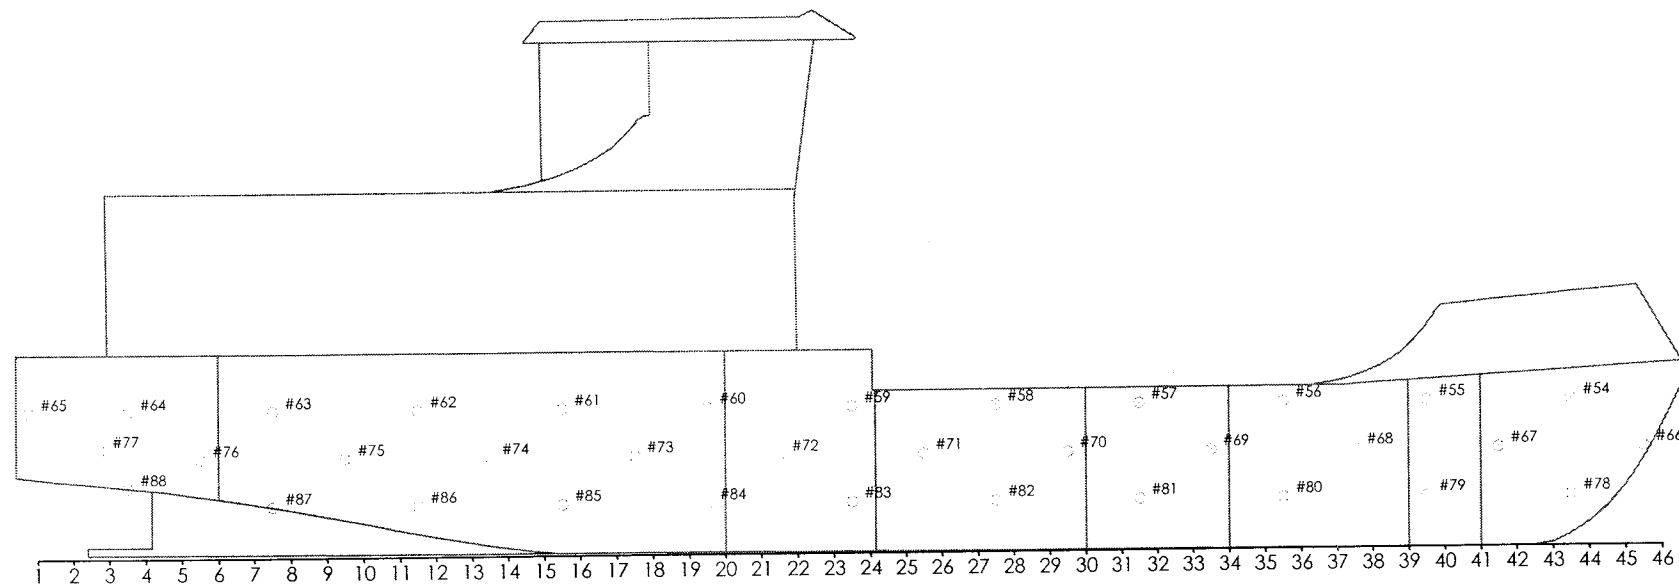
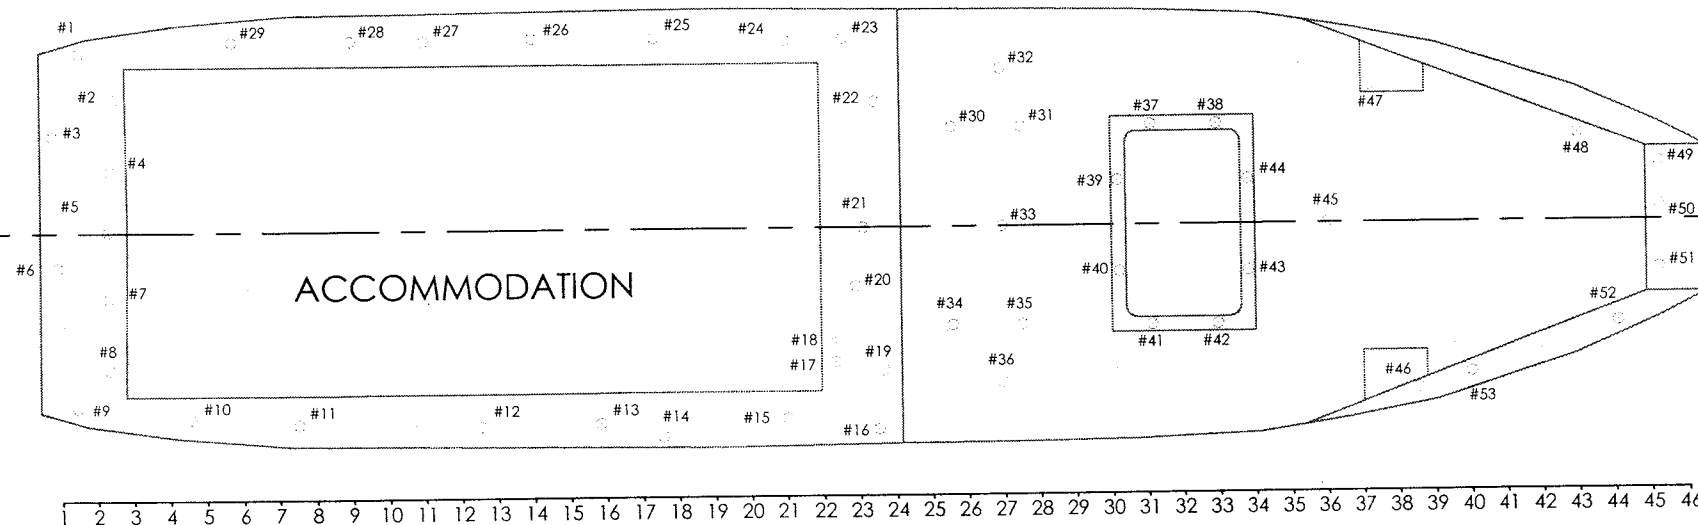
**Annexe #3 (Relevé de Prise d'Épaisseur)**

COQUE				PONT PRINC.			
# Points	Mesure	Épaisseur original	% D'usure	# Points	Mesure	Épaisseur original	% D'usure
54	0.378	0.3937	4.0	1	0.242	0.2559	15.2
55	0.359	0.3937	8.8	2	0.248	0.2559	3.1
56	0.370	0.3937	6.0	3	0.243	0.2559	5.0
57	0.372	0.3937	5.5	4	0.239	0.2559	6.6
58	0.373	0.3937	5.3	5	0.249	0.2559	2.7
59	0.389	0.3937	1.2	6	0.247	0.2559	3.5
60	0.388	0.3937	1.4	7	0.241	0.2559	5.8
61	0.386	0.3937	2.0	8	0.236	0.2559	7.8
62	0.378	0.3937	4.5	9	0.235	0.2559	8.2
63	0.383	0.3937	0.2	10	0.232	0.2559	9.3
64	0.380	0.3937	3.5	11	0.241	0.2559	5.8
65	0.379	0.3937	3.7	12	0.253	0.2559	1.1
66	0.368	0.3937	6.5	13	0.249	0.2559	2.7
67	0.360	0.3937	8.6	14	0.268	0.2559	-4.7
68	0.368	0.3937	6.5	15	0.235	0.2559	8.2
69	0.370	0.3937	6.0	16	0.237	0.2559	7.4
70	0.372	0.3937	5.5	17	0.195	0.2559	23.9
71	0.365	0.3937	7.3	18	0.195	0.2559	23.9
72	0.365	0.3937	7.3	19	0.248	0.2559	3.1
73	0.355	0.3937	9.8	20	0.251	0.2559	1.9
74	0.361	0.3937	8.3	21	0.241	0.2559	5.8
