Expertise technique – Labo S.M. inc.
(# R.064816.019) – Janvier 2015

EXPERTISE TECHNIQUE

Janvier 2015

**Rénovation des salles de bain de l'Atelier et drainage du site
Réserve nationale de faune du Cap-Tourmente
Chemin de la Friponne, Saint-Joachim (Québec)**

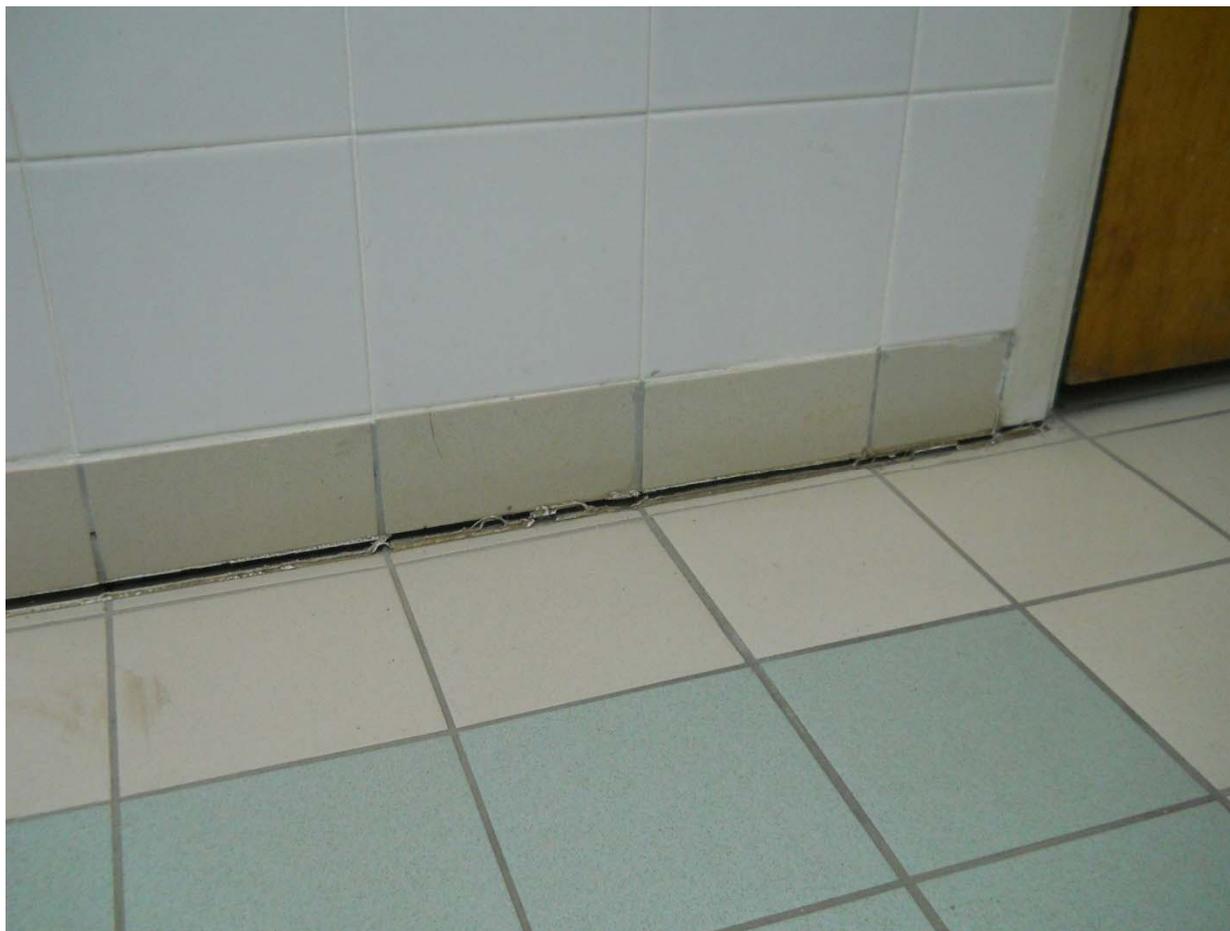
Plusieurs fissures sur la dalle de béton et la céramique sont visibles dans la partie la plus récente de l'Atelier accueillant des salles de bain. Les fissures sont principalement localisées le long des murs. Une désolidarisation est observée entre le mur intérieur des salles de bain et la dalle de béton (Photographie n°1 de l'annexe IV). D'importantes fissures sont observées le long des murs extérieurs, particulièrement à proximité du mur nord des salles de bain dans le secteur du forage TF-01-14 (Photographie n°2 de l'annexe IV). Lors du forage, un vide de 70 mm a été constaté directement sous la dalle de béton indiquant que celle-ci n'est plus supportée dans le secteur à l'étude.

Photographie n° 1 – Désolidarisation du mur intérieur et de la dalle sur sol des salles de bain.

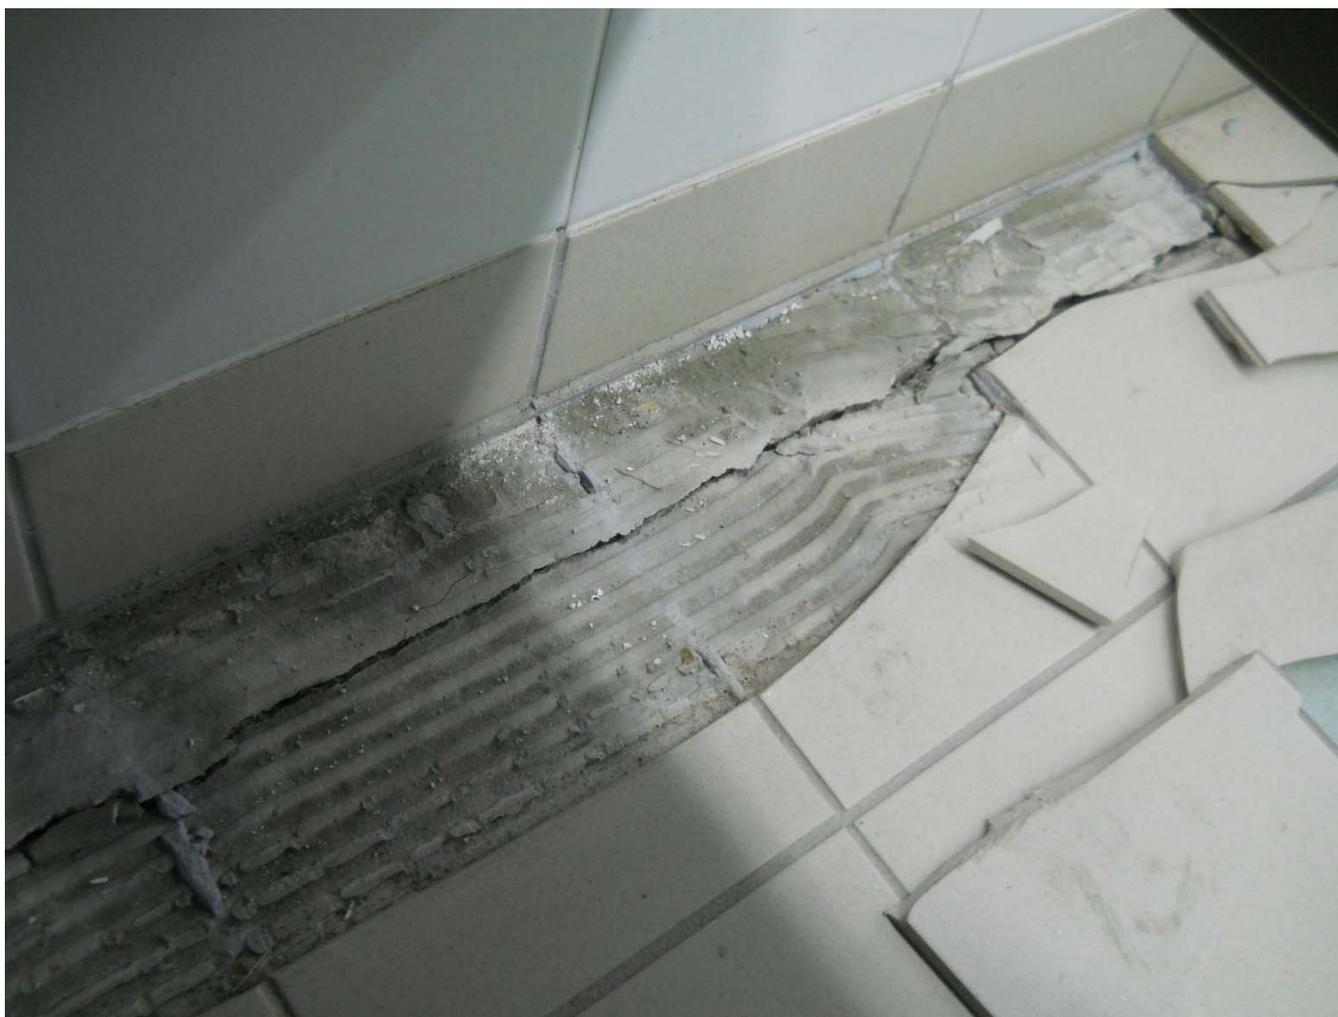
Photographie n° 2 – Fissure de la dalle sur sol le long du mur nord des salles de bain.

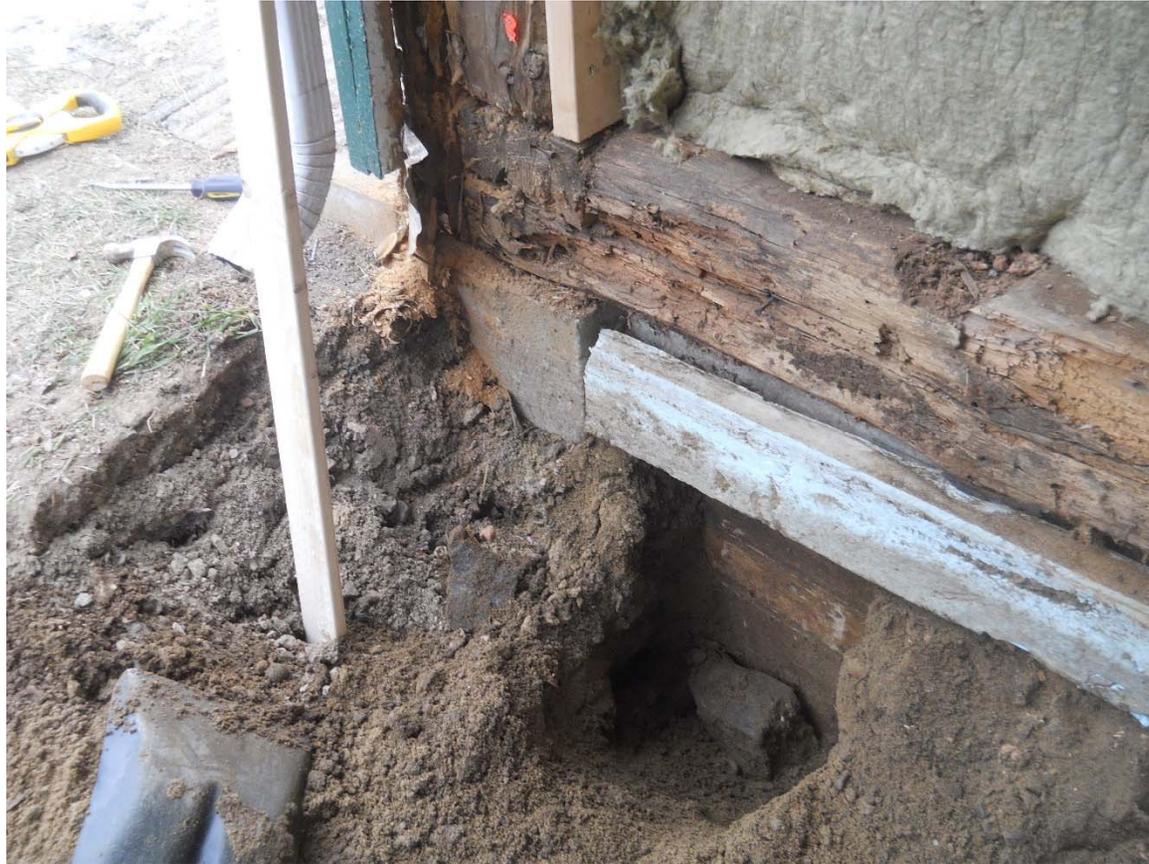
Une visite du site a été réalisée le 16 décembre 2014 lors de la préparation du site pour les travaux de mise en place des pieux au pourtour du bâtiment. À ce moment, une excavation de ± 300 mm a été réalisée au pourtour de celui-ci. Nous avons été en mesure de constater que le mur extérieur au nord des salles de bain (secteur qui n'avait pas été investigué lors de l'étude antérieure) semble être supporté par une poutre de béton ou une semelle coulée d'une hauteur de ± 600 mm (Photographie n°3 de l'annexe IV). Les fissures observées le long de ce mur semblent être causées par le mouvement différentiel entre cette fondation et la dalle de béton du bâtiment. La dalle de béton intérieure se fissure au pourtour à cause de son affaissement alors que le mur extérieur semble ne pas avoir bougé. La désolidarisation observée du mur intérieur s'explique par le fait qu'il soit fixé aux fermes du toit appuyées sur les murs extérieurs.

Photographie n° 3 – Coin nord-est du bâtiment (salles de bain) avec une partie de la fondation qui a été dégagée.

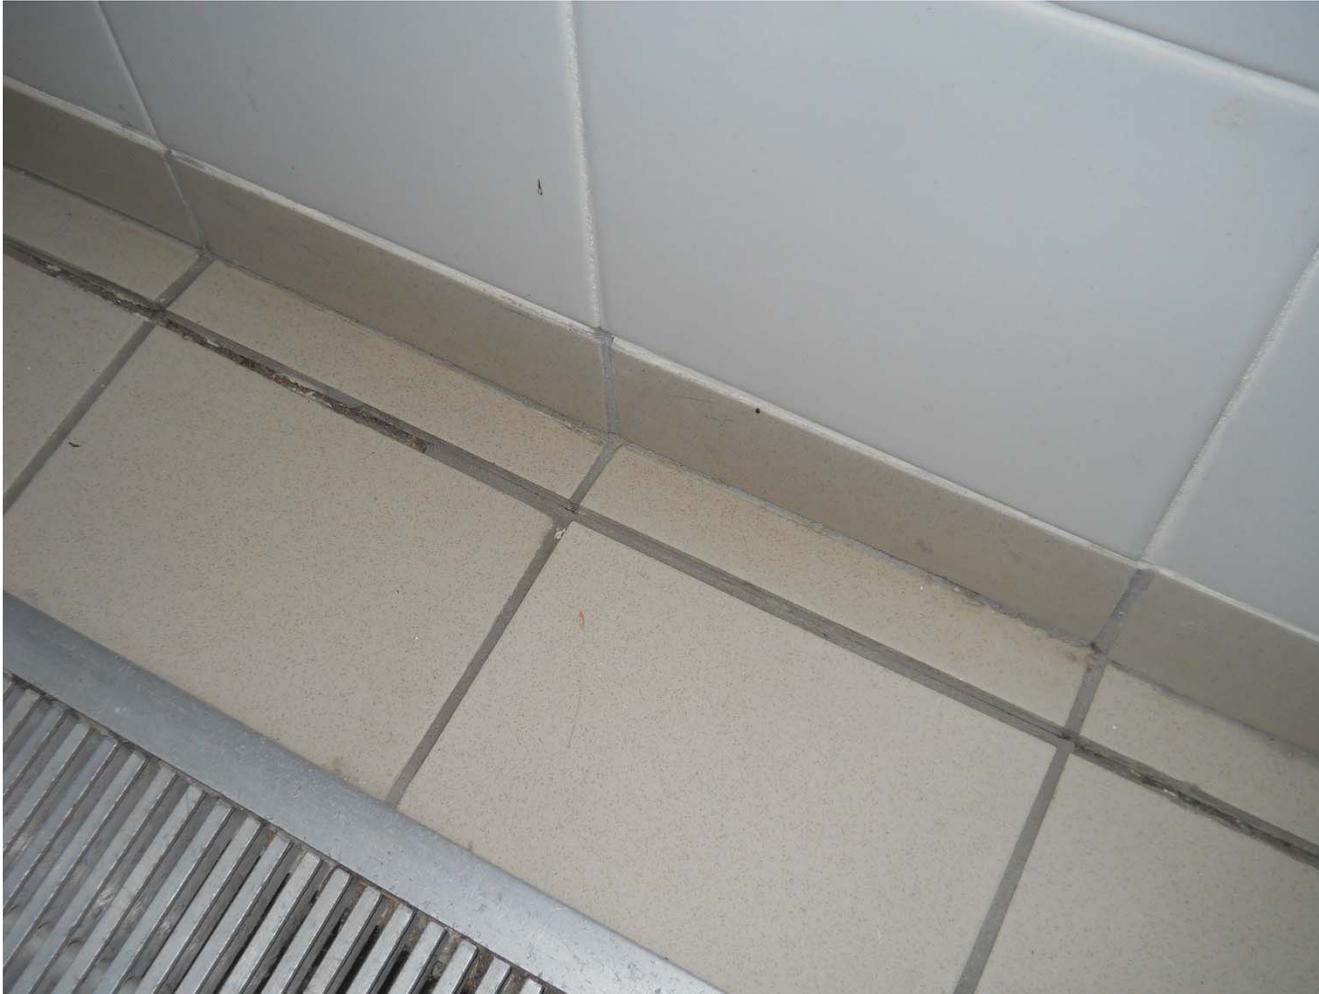
La problématique de fissuration est moins importante sur le mur sud du bâtiment (Photographie n°4 de l'annexe IV). Une surépaisseur de béton a été observée à la base de ce mur, mais aucune fondation n'est apparente, tel qu'observé lors de l'étude antérieure. Les tassements différentiels des sols semblent être moins importants dans ce secteur. À noter que le mur des salles de bain semble reposer sur une poutre de bois appuyé à ses extrémités sur des piliers de béton.

Photographie n° 4 – Jonction entre le mur extérieur au sud des salles de bain et de la dalle sur sol.
