### **Voyageur Pathway Leamy Creek Bridge Gatineau, QC.**

#### **Rapport d'étude d'avant projet définitif (APD)**

Date : 2013-02-15  
N/Réf. : P-0001957

Rapport d'étude d'avant projet définitive | P-0001957

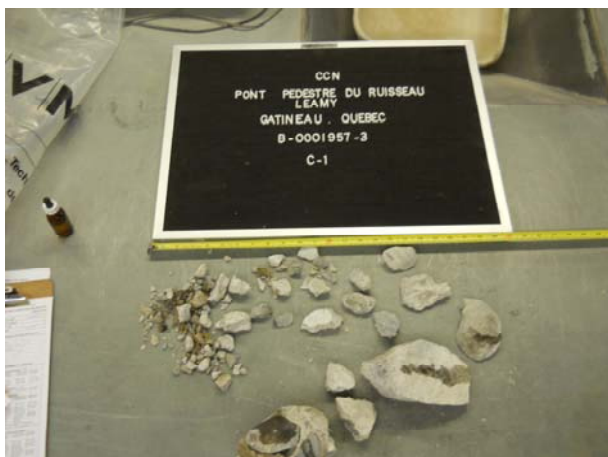
Photo 3

Ces travaux nous ont permis de voir l'état de dégradation avancé du béton. Six carottes de béton ont été prélevées sur les piles et, parmi elles, seulement deux échantillons étaient assez intègres pour permettre d'effectuer des tests de bris en compression. Les autres échantillons se sont désintégrés

en morceaux durant le carottage. Les granulats utilisés dans la formulation du béton sont de taille très grossière et il ne semble pas y avoir d'acier d'armature. On observe des pathologies du béton qui s'apparentent à la réaction alcali-granulat. Voir ici-bas quelques photos sur l'état des carottes.

L'analyse des carottes de béton a permis d'évaluer l'état de dégradation avancé du béton. Sur le côté inférieur des piles, les agrégats sont de très grosse taille et nous constatons un manque d'adhérence entre le coulis et les granulats. Sur les six échantillons de béton prélevés, seulement deux ont permis la réalisation de test de compression, les autres étant trop endommagés pour permettre ce type de test. Sur la partie supérieure de la pile, le béton semble en meilleur état. Les semelles sont aussi dans un état de dégradation très avancé ; lors des investigations sous-marines, de gros morceaux se détachaient du massif de béton. Les résistances en compression obtenues pour les deux échantillons testés sont très variables, on obtient 20MPa pour l'un des échantillons et 48,4 MPa pour l'autre. Pour ce qui est des semelles de fondation, le béton est très endommagé.

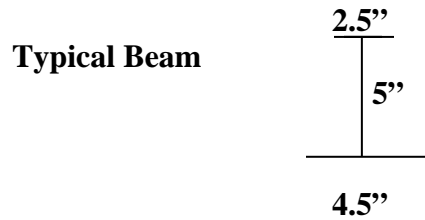
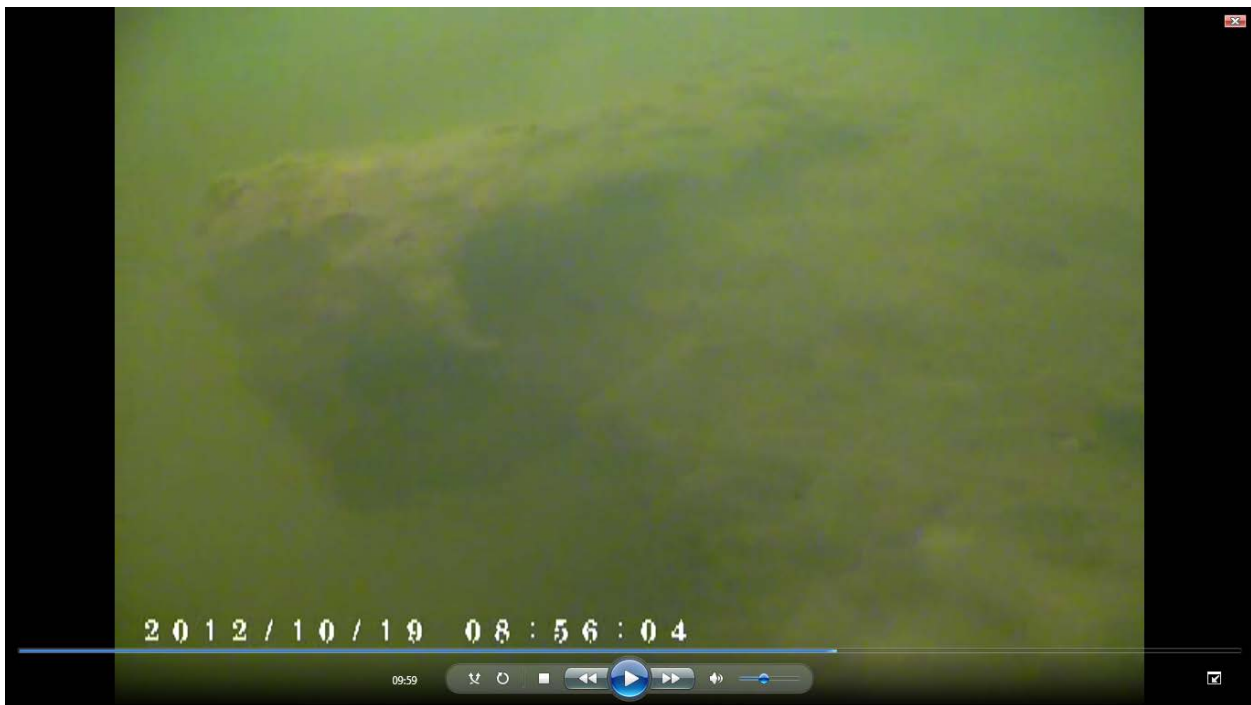
Initial inspection showed that the pier and footing of pier 2 is heavily degraded and the concrete is very brittle and soft. Upon all soundings of the concrete it was very easy to remove large portions of concrete with ease. The footing has no visible straight edges and it was noticed that the current top of the footing slopes downward and away from the pier. The diver was able to find large amounts of loose concrete all the way around the pier and on top of the footing.

Closer to the downstream nose of pier 2 we located steel beams which were poured into the footing. The beams appeared to be visible due to the heavy amount of degradation of the footing. We located 4 steel beams located on the downstream east side of the pier. Each beam was 3' apart and varied in amount exposed of 8"-5' horizontally. It is unable to tell if the beams are I-beams or H-beams due to the deterioration of the steel. When the diver inspected the west side of pier 2 he was not able to locate any more exposed beams.

**Note: To reference the exposed beams on the inspection video start the video at 08:49:00**

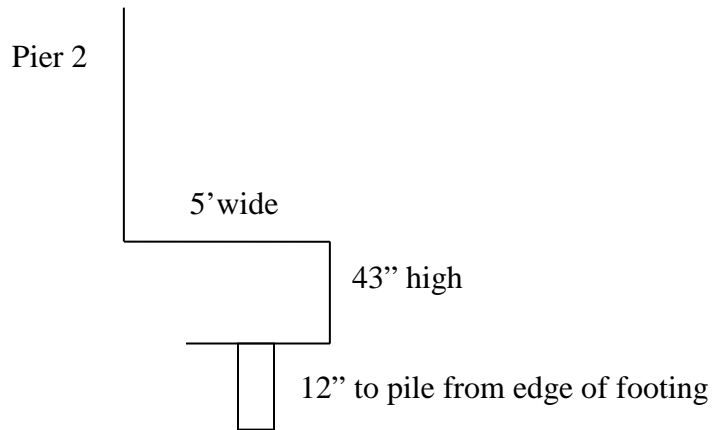
A pile was located under the footing approximately 12" from the face of the footing. The pile was a round wood pile measuring approximately 12" in diameter. We were unable to excavate a large enough hole to get any images of the pile but it was confirmed by the diver that the pile was firmly planted into the river bottom and the top had been poured into the footing of the pier. The diver also confirmed that we had reached the base of the footing by excavating 28" laterally under the footing.

**Note:** Drawing is not to scale and the current condition of the concrete is not square.

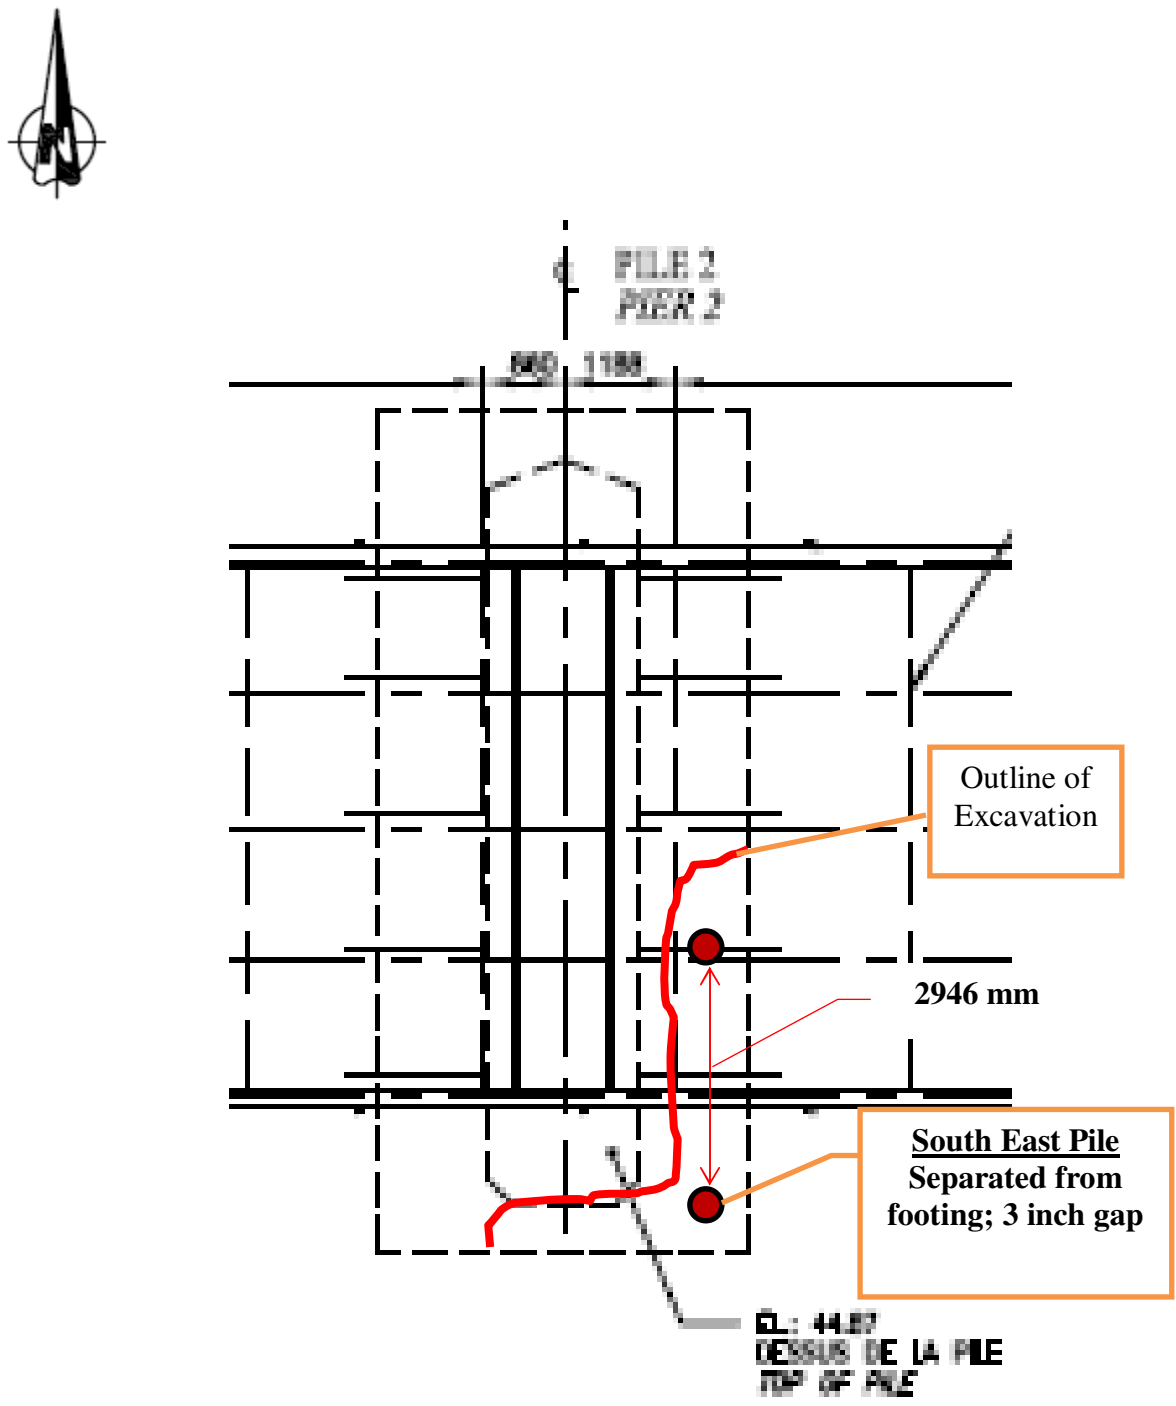
##### Condition state – Very poor

- Very severe disintegration of concrete
- No evidence of rebar
- Concrete was falling off footing during excavation with a noteworthy 24" x 24" x 6" section of the concrete face delaminated and fell off on the diver. The diver moved it aside and continued with the excavation.

- Severe concrete loss with no evidence of structural steel critically affecting the strength of the footing. An evaluation of the overall footing is required to determine the extent of strength reduction.

#### Condition state – Poor

- 2 – 12 inch diameter vertical wooden piles were exposed under the footing on the east side of the pier
- Positioned approximately 116 inches apart with no evidence of piles located between.
- Sounding returns on the wood were excellent.
- Core sample of wood pile supplied to client.
- South east corner pile has 3 inch separation from footing; no bearing load on the pile in this location

Performance Deficiency – Load carrying capacity; Continuation of disintegration of concrete footing to pile interface.

**Note:** due to the conditions found any further investigation work to be conducted under footing will require shoring to ensure the safety of the diver.
