RAPPORT D'INSPECTION

PRÉLIMINAIRE.

QUAI DE BAIE-TRINITÉ.

*POUR MPO.
JUIN 2015.*

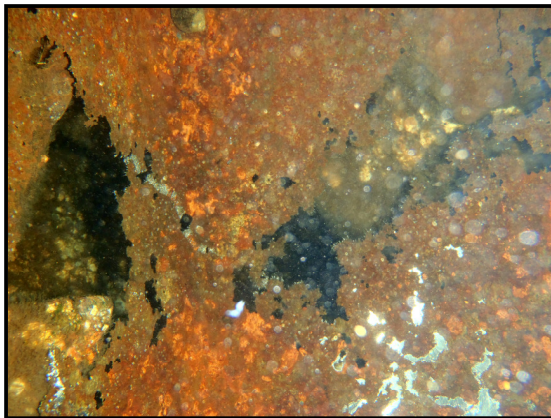
L'INSPECTION DE LA PALPLANCHE DÉMONTRE QUE LE QUAI EST COMPLÈTEMENT CORRODÉ DANS LA ZONE DE MARNAGE À L'ÉLEVATION DU ZÉRO MARÉGRAPHIQUE. LA PALPLANCHE PRÉSENTE DES PERFORATIONS IMPORTANTES SUR L'ENSEMBLE DE LA FACE OUEST ET NORD-OUEST DU QUAI SOIT APPROXIMATIVEMENT DE 0 +45M À 0 + 163M.

- LES PERFORATIONS SE CONCENTRENT ENTRE LES ÉLEVATIONS : -0,5M ET +0,5M.
- LES PERFORATIONS SONT DE DIMENSION VARIANT DE QUELQUES MILLIMÈTRES À 400MM.
- LA CORROSION SE SITUE TANT SUR L'AILE INTERNE ET EXTERNE QUE SUR L'ÂME DE LA PALPLANCHE.
- LES ENCLENCHEMENTS SONT AUSSI COMPLÈTEMENT CORRODÉS DANS CETTE ZONE.

APERÇU DE PERFORATION À L'ÉLEVATION 0,0M À 0 +160M

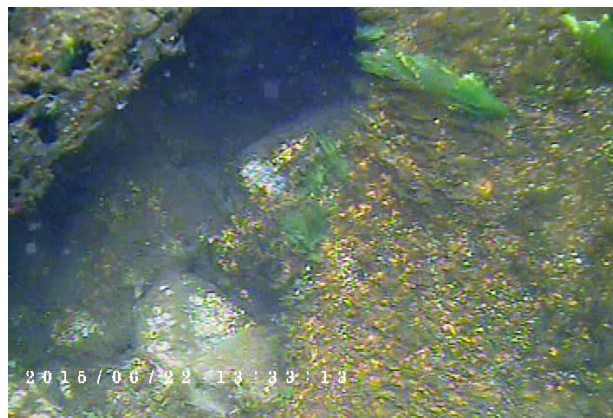
APERÇU DE PERFORATION À L'ÉLEVATION 0,0M À 0 +133M

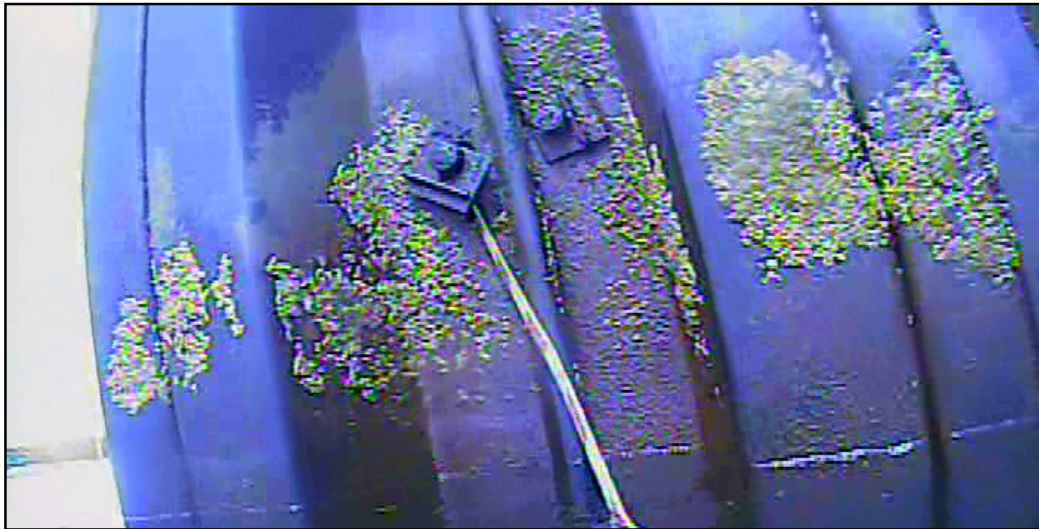
LES BOULONS DE MOISES DEMEURENT SOLIDES ET EFFICACES MÉCANIQUEMENT À L'EXCEPTION D'UN SEUL BOULON QUI EST LÂCHE SUR LA FACE NORD DU QUAI AU CHAINAGE 0 +162,5M.

BOULON QUI EST LÂCHE SUR LA FACE NORD DU QUAI AU CHAINAGE 0 +162,5M.
