PROJET
PROJECT : N/M Kathryn Spirit **Date du rapport**
Report date : 2017-06-22

ENDROIT
LOCATION : 61 boul. Melocheville, Beauharnois, Québec **MPO :** FP802-160292 **OTP :** 045-P-0011905-0-07

Plan de surveillance - 15 au 21 juin 2017
Surveillance Plan - from June 15th to June 21st 2017

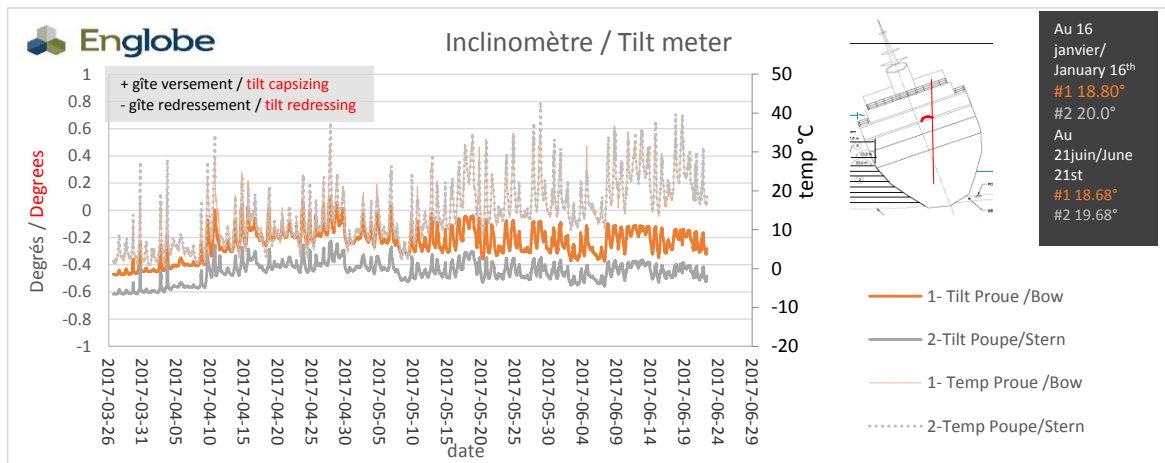
Inclinomètre / Tilt meter

Inclinomètre/ Tilt meter		Seuil / Threshold	Angle (°)	Delta(°)	Remarques / Notes
Période du 15 juin au 21 juin / Period from June 15 to June 21 st					
1	Minimum	1.0°	-0.48	0.58	1) Gîte stable - Les fluctuations journalières enregistrées correspondent aux dilatations thermiques des instruments causées par l'ensoleillement variable sur le site. Afin d'éviter de recevoir des courriels d'alarme inutiles, un nouveau seuil a été établi à 1,0 degrés. Nous sommes en attente de l'équation de correction des lectures d'inclinaison en fonction de la température ambiante à venir du fournisseur des instruments.
	Maximum		0.10		
2	Minimum	1.0°	-0.62	0.39	1) Stable list - The fluctuations recorded correspond to the thermal expansions of the instruments caused by the variable sunlight at the site. In order to avoid receiving unnecessary e-mails, a new threshold has been set at 1.0 degrees. We are awaiting the equation for the correction of tilt readings as a function of the ambient temperature coming from the instrument supplier.

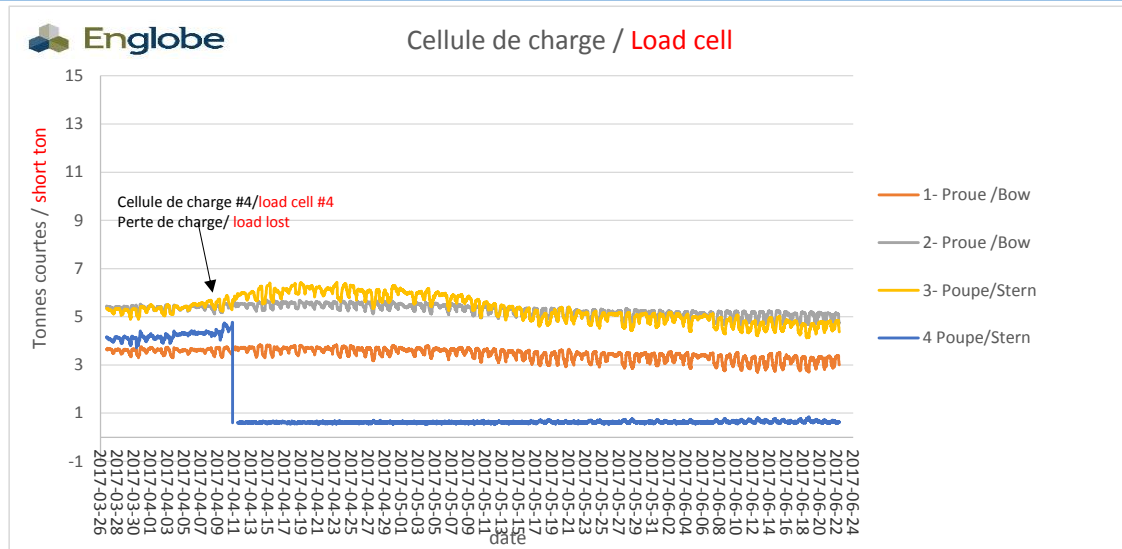
Cellule de charge / Load cell		Seuil / Threshold	Charge Tonnes/ Load short ton	Delta (t)	Remarques / Notes
Période du 15 juin au 21 juin / Period from June 15 to June21st					
1	Minimum	10T	2.7	1.2	1) Les tensions enregistrées sont relativement stables. Cependant perte de charge de la cellule de charge #4. Suite à la réinitialisation de la cellule de charge #4, on obtient toujours une mesure de la charge inférieure à une tonne. Les lectures sont jugées valide selon la GCC. 1) Recorded stresses are relatively stable. However loss of the load on load cell #4. After the load cell #4 has been reinitialized, a load measurement of less than one ton is always obtained. The reading are considered valid by the CCG.
	Maximum		3.9		
2	Minimum	10T	4.7	1.0	
	Maximum		5.7		
3	Minimum	10T	4.1	2.3	
	Maximum		6.4		
4	Minimum	10T	0.5	4.2	
	Maximum		4.8

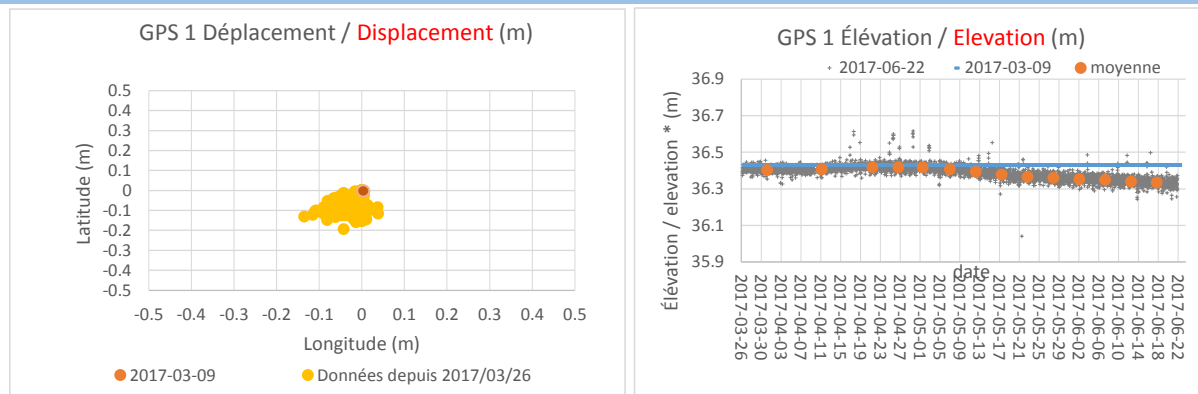
GPS 1 - Proue / Bow

Position		Seuil / Threshold	Déplacement / Displacement (m)	Mouvement / Movement (m)	Remarques / Notes
Période du 15 juin au 21 juin / Period from June 15 to June 21st					
Latitude	Minimum	0.50 m	-0.19	0.19	Stable
	Maximum		0.00		
Longitude	Minimum	0.50 m	-0.14	0.17	
	Maximum		0.04		
Élévation / Elevation	Minimum	0.50 m	36.33	0.09	Stable. tendance à la baisse suite à la baisse du niveau d'eau du lac *Les élévations présentées sont relatives, un relevé est doit être fait pour les rendre absolues. il n'est pas requis pour le moment / Stable. There is, however, a downward trend following the decline in the lake's water level. The elevations presented are relative, A survey is to be made to make them absolute. It is not required for the momen .
	Maximum		36.42

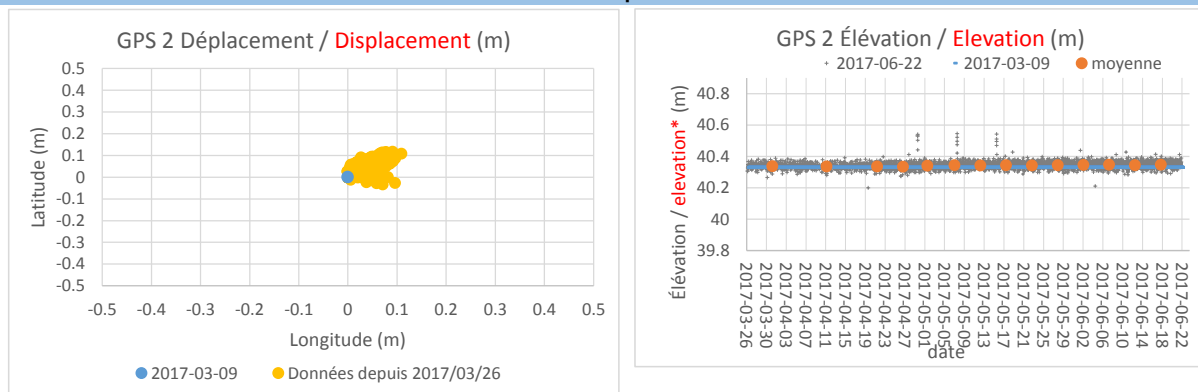
GPS 2 - Poupe/ Stern

Position		Seuil / Threshold	Déplacement / Displacement (m)	Mouvement / Movement (m)	Remarques / Notes
Période du 15 juin au 21 juin / Period from June 15 to June 21st					
Latitude	Minimum	0.50 m	-0.03	0.15	Stable
	Maximum		0.12		
Longitude	Minimum	0.50 m	0.00	0.11	
	Maximum		0.11		
Élévation	Minimum	0.50 m	40.34	0.01	Stable, *Les élévations présentées sont relatives, un relevé est doit être fait pour les rendre absolues. Il n'est pas requis pour le moment / Stable. There is, however, a downward trend following the ballasting and the drop in the water level. The elevations presented are relative, A survey is to be made to make them absolute. It is not required for the momen .
	Maximum		40.35

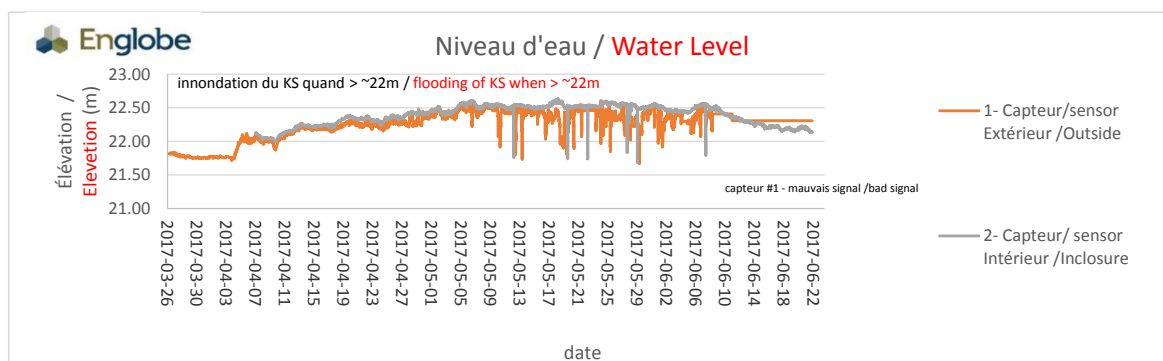
Niveau d'eau / Water level

In reference to 2.2, under the sensor # 1 (water level) an accumulation of debris is present which sends a bad signal to the sensor.

Niveau / Level		Seuil / Threshold	Élev. géo (m)	Mouvement / Movement (m)	Remarque / Notes
Période du 15 juin au 21 juin / Period from June 15 to June 21st					
1 Extérieur/outside	Minimum	21,8 m	21.67	0.94	Le signal du capteur #1 est intermittent depuis le 10 juin, un diagnostic est en cours./The signal of sensor # 1 is intermittent since June 10, a diagnosis is in progress.
	Maximum		22.61		
2 Intérieur / inclosure	Minimum	21,8 m	21.69	0.95	Le niveau d'eau dans l'enceinte est supérieur au lac St-Louis de 6 cm. The water level in the enclosure is greater than the Lake St. Louis of 6 cm.
	Maximum		22.64

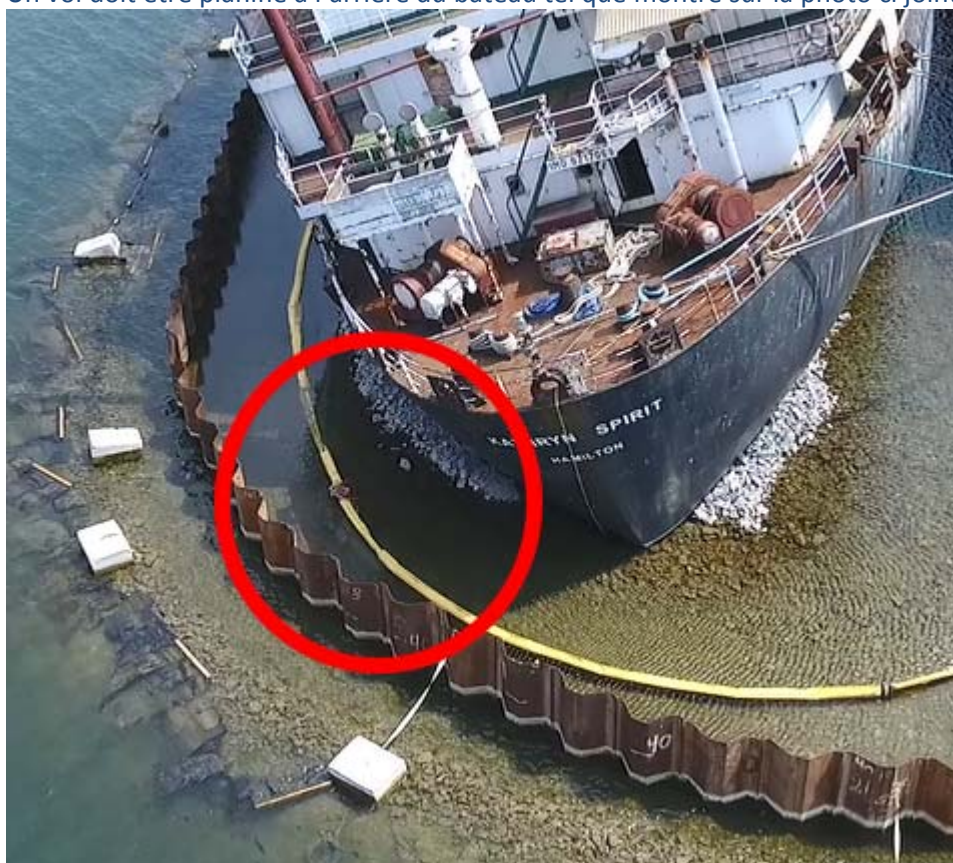
Un vol doit être planifié à l'arrière du bateau tel que montré sur la photo ci jointe. On se rejoint pour 13h au site !

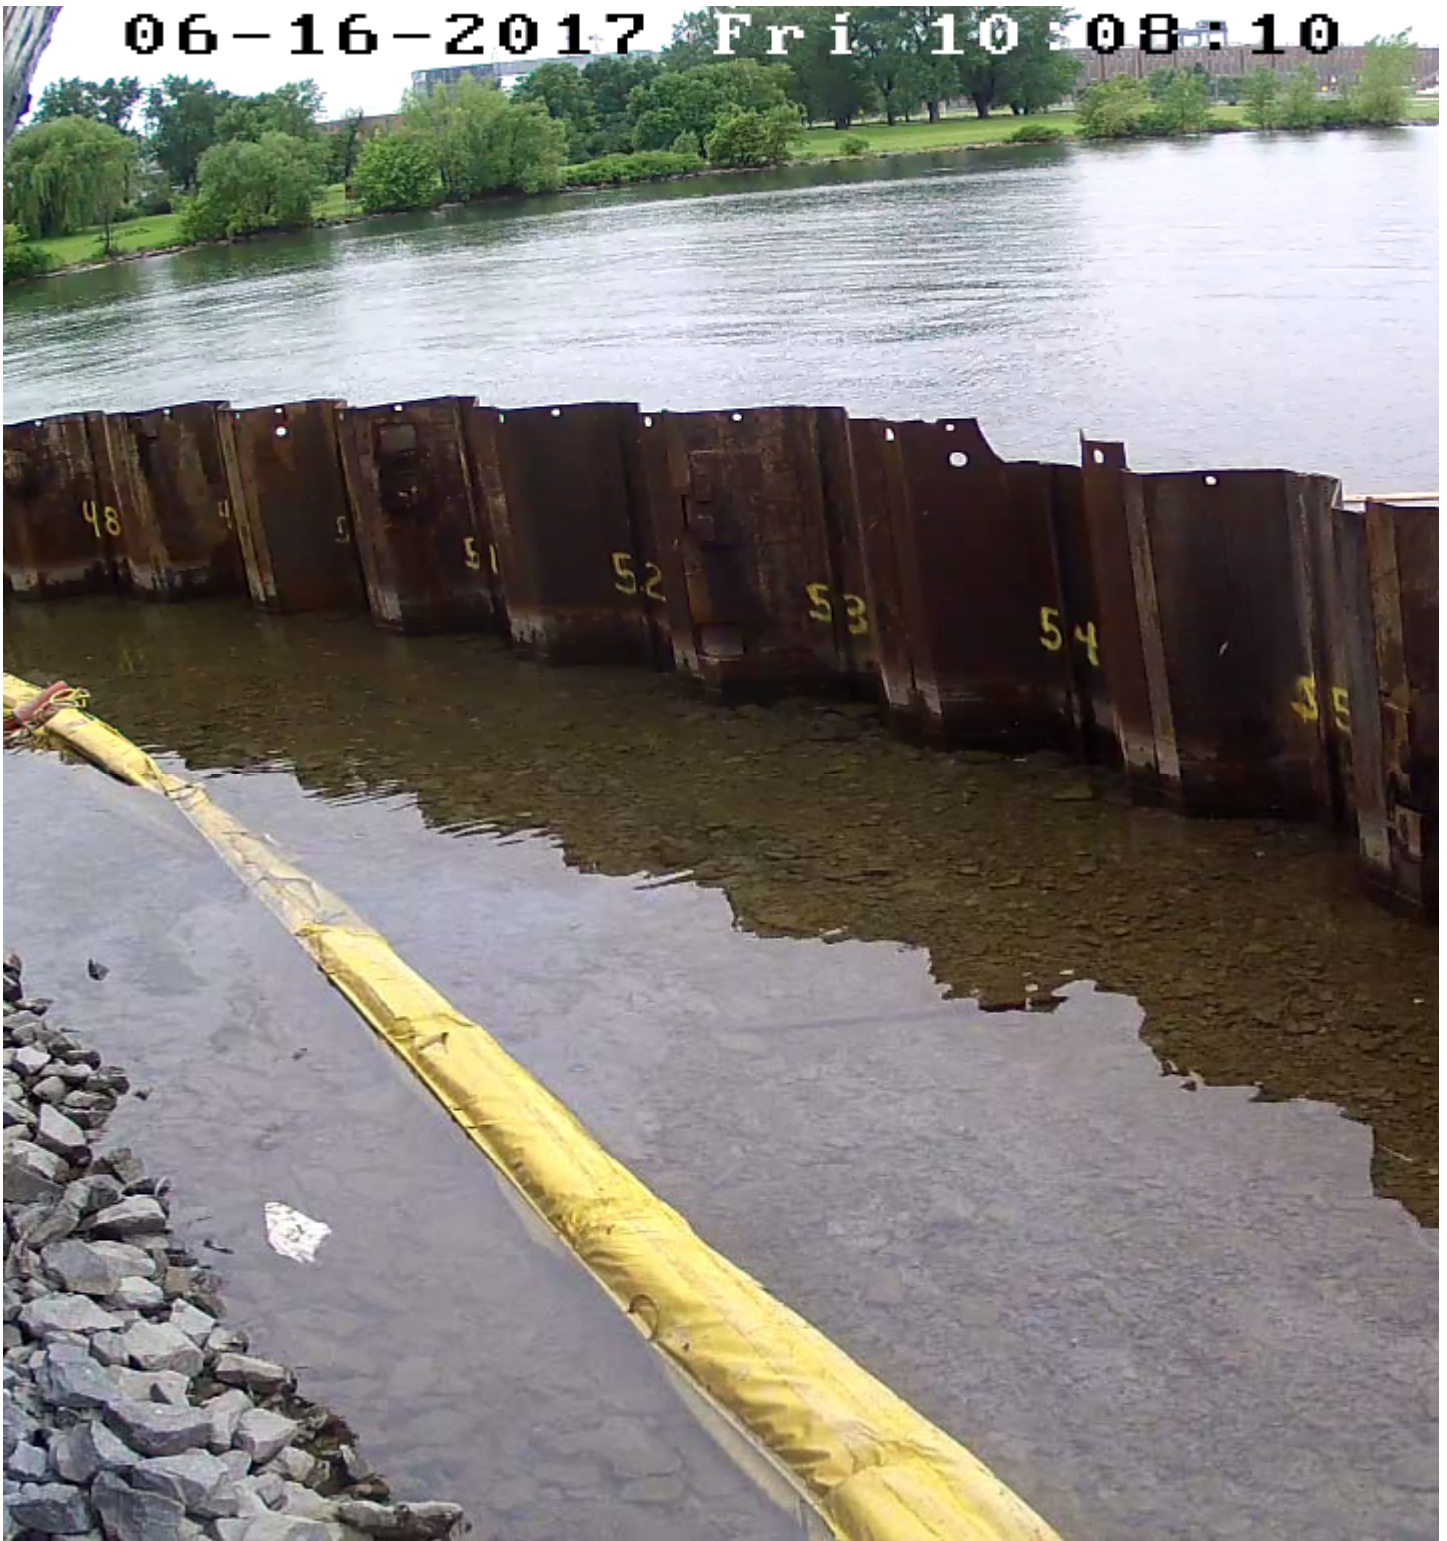
06-16-2017 Fri 10:08:10

Suite à un vol du drone effectué par Novadrone cet après-midi, on observe clairement un panache d'eau contaminé flottante de quelques (10) mètres de long par 2 mètres de large. Il semble prendre source en arrière coté bâbord du KS et se dirigé vers l'avant du KS (palplanche #51 vers #61). On note à cet endroit, un ruissellement des eaux de pluie provenant des ponts supérieurs du KS.

Je suis d'accord avec toi que ça a l'air d'une phase flottante, qui semble sortir par la déficience de l'estacade flottante évidemment... il s'agit d'un événement #1 dans le tableau section 7 du Plan de surveillance; il faudrait de l'information sur ce que c'est avant de booker une réunion selon moi. Mais risque de fuite dans les médias si c'est une phase flottante qui sort du batardeau...

Il y a comme des taches dans l'eau il y a-t-il eu lieu de prendre des échantillons?

À notre avis, les contaminants, quel qu'il soit, doivent être confinés et récupérés dans les plus brefs délais. Nous recommandons également de procéder à leur échantillonnage pour en connaître la composition et de déterminer la source probable pour permettre d'envisager des solutions préventives à d'autres déversements.

C'est urgent d'aller constater et de réparer l'Estacade flottante selon moi.
