Travaux publics et Services
gouvernementaux Canada
Parcs Canada

PROJET D'ÉVALUATION DES
COMPOSANTES CONSTRUCTIVES

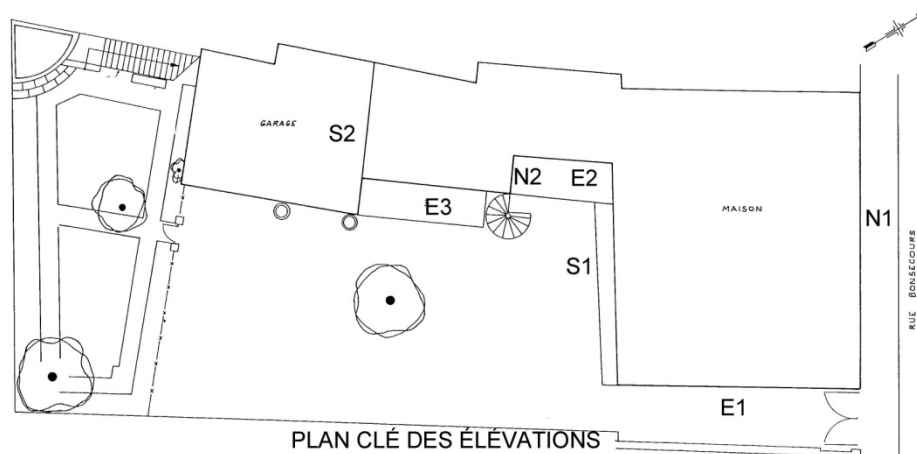
Chaque section comporte une photo générale de l'élévation concernée. La localisation des problèmes notés y est indiquée par un chiffre encerclé. Dans le texte du rapport, la référence à ces notes se fait par un chiffre entre parenthèses, en surbrillance jaune. (x) Les numéros entre crochets réfèrent aux photos dans les encadrés [Fig.x].

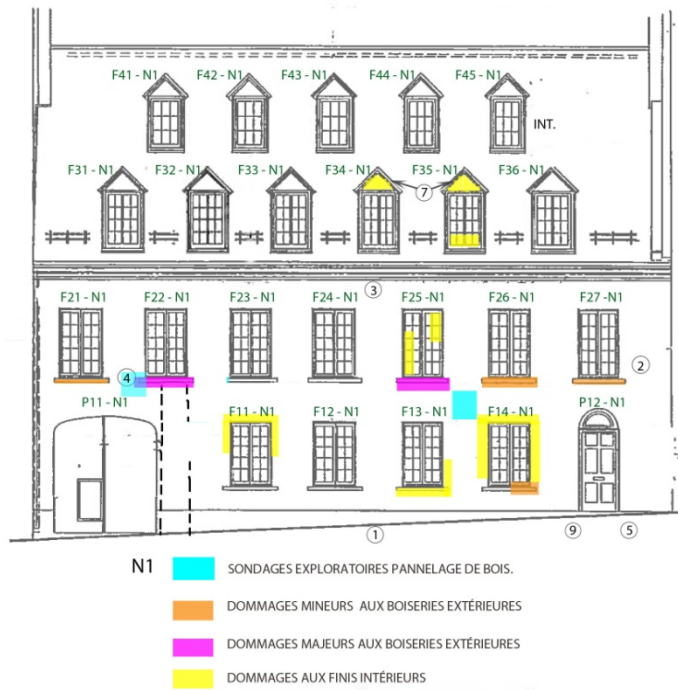
Fig.2 Percées exploratoires [Mur N1 - Rue Bonsecours],
Source de l'illustration : Dossier Technique Maison Louis-Joseph-Papineau, Groupe Conseil G.M. Inc, page 7

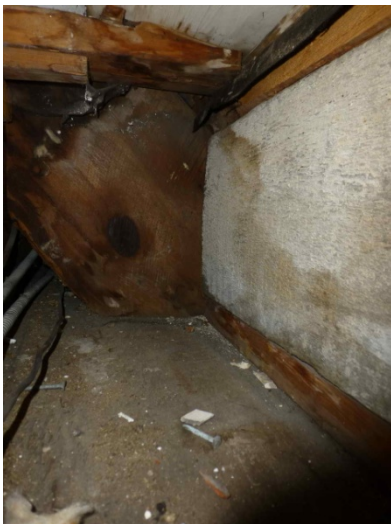
Les défaillances dues à la corrosion galvanique ne peuvent être entièrement exclues, bien que nous n'en ayons pas constaté lors de l'examen visuel aérien. Par exemple, le support de l'unité mécanique à l'extrémité ouest du versant sud est construit en acier ordinaire et on peut y voir de la corrosion. Ceci laisse supposer l'absence de protection du métal et aucune séparation entre les métaux n'est visible sur les photographies.

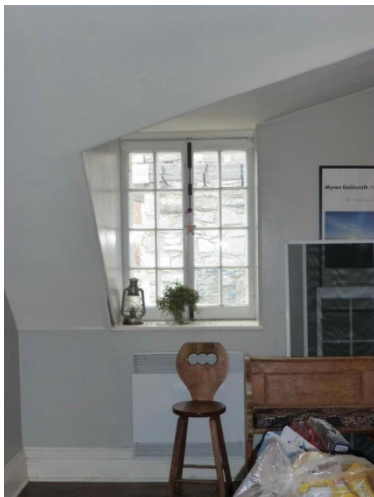
Le revêtement de cuivre étamé du versant orienté au sud ne montrait pas non plus de signes de détérioration, aucune pièce de tôle n'étant manquante ou relevée. Les lucarnes étaient en bonne condition, sauf pour une partie des boiseries extérieures. L'extrémité inférieure des planches recouvrant le jambage des lucarnes F32-S, F33-S1 et F34-S1, [Figs.16 et 17]. Les finis intérieurs n'étaient que peu détériorés, seul le plâtre du jambage de la lucarne LC1-S-1 aux combles 1 s'effritant. [Figs.16 et 17] Une unité de climatisation est installée à la noue formée par la rencontre avec le retour de toit reliant la serre. L'arrimage de la base et la pénétration des conduits, n'ont pas été vus mais peuvent constituer des sources d'infiltration d'eau. La petite section de toit, orientée vers l'est est recouverte de tôle de cuivre étamé, installé à joints debouts.

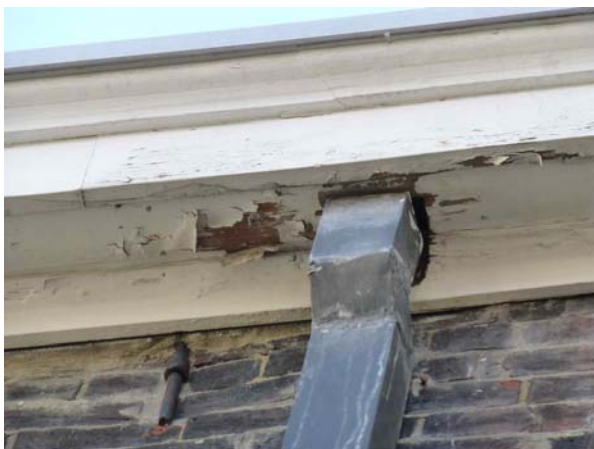
Des détériorations au soffite et à la planche de bordure sont visibles sur une grande partie de l'élévation. [Figs.26 et 27] La peinture est écaillée et des portions de la planche de bordure sont légèrement ondulées. Il semble probable que les faiblesses et dommages au bas des lucarnes soient à l'origine de ces infiltrations, l'alignement des dommages est révélateur. Les dommages autour de la descente de la gouttière sont vraisemblablement antérieurs à la réparation de cette dernière en 2014. Les traces d'exfiltration sont également visibles sur la pierre et la brique derrière la planche de bordure. La section 4.3 traite de ces constatations.

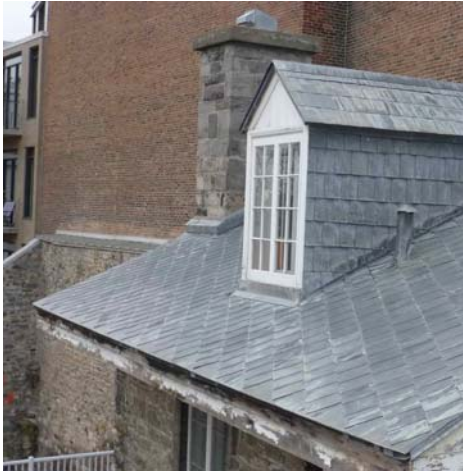
Fig.30 Vue générale de la toiture, annexe cuisine. – F41-E3

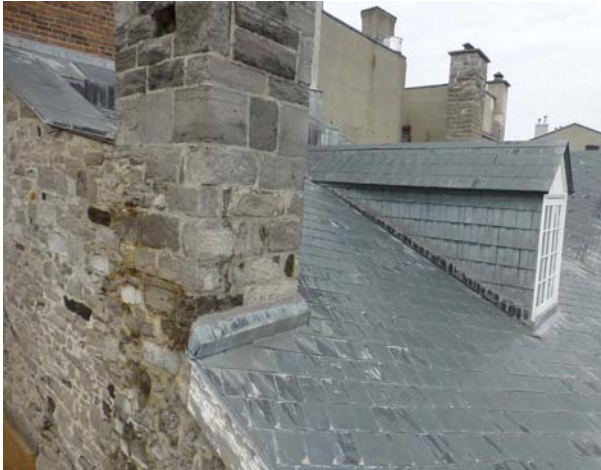
Les bordures de la toiture ne protègent pas la maçonnerie, n'étant constituées que d'une simple planche peinte sans la protection d'un solin métallique. La situation est la même au bas du toit ou la finition en bois est maquée par l'humidité, l'écaillage de la peinture et le noircissement du bois. L'installation d'un solin avec casse-goutte, avec en plus une gouttière pour le bas, améliorerait la situation.

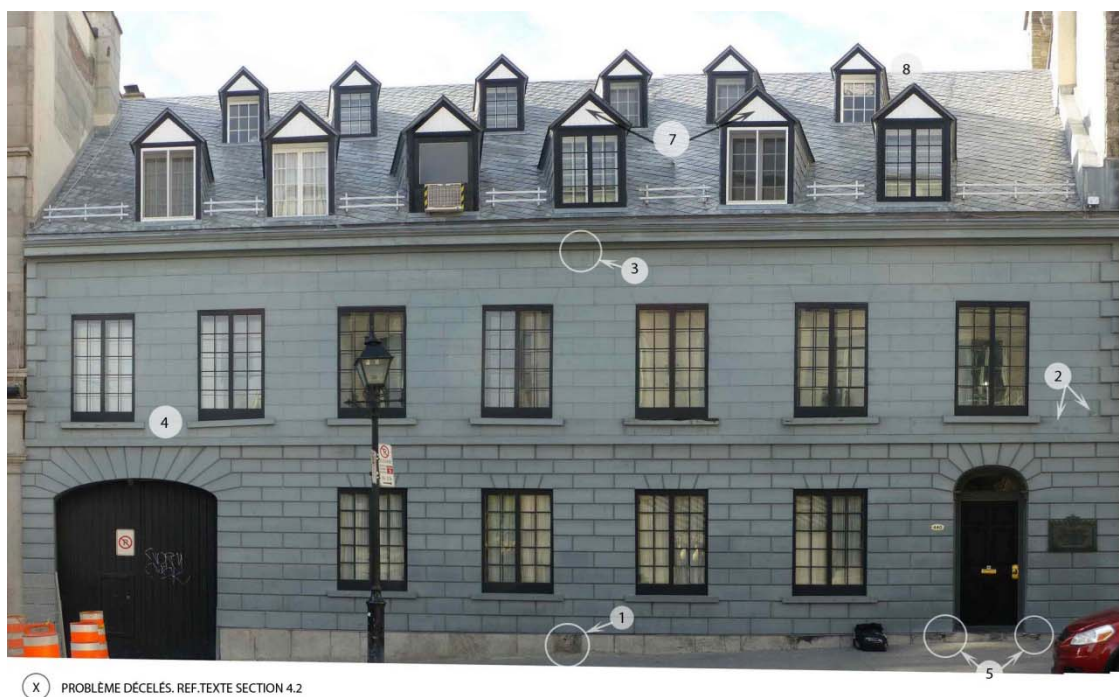
Fig.36 Élévation N1- Localisation des problèmes (x)

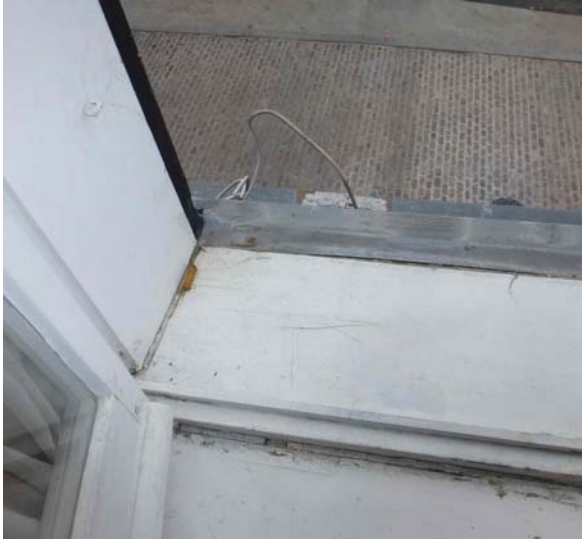
Des taches sombres et un début de corrosion des clous fixant le parement de bois au bâtiment [Figs.39 et 40] révèlent la présence d'humidité.

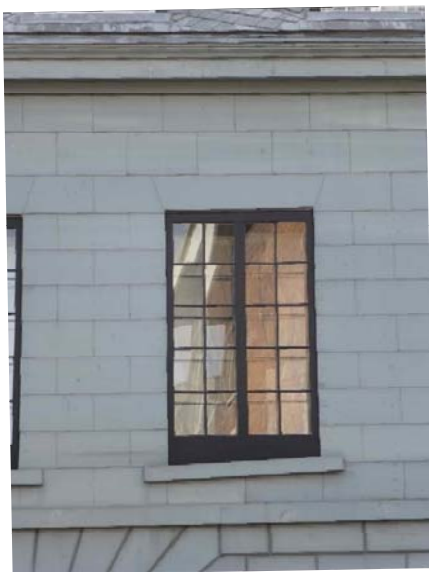
Le traitement des appuis de fenêtres est déficient à tous les étages. Aux deux premiers niveaux, il n'y a pas de solinage métallique protégeant le bas des fenêtres des infiltrations. Ce sont des surfaces horizontales, exposées aux intempéries et très susceptibles de retenir de la neige. Ceci explique qu'une grande proportion du bois au bas des fenêtres soit pourrie à divers degrés.

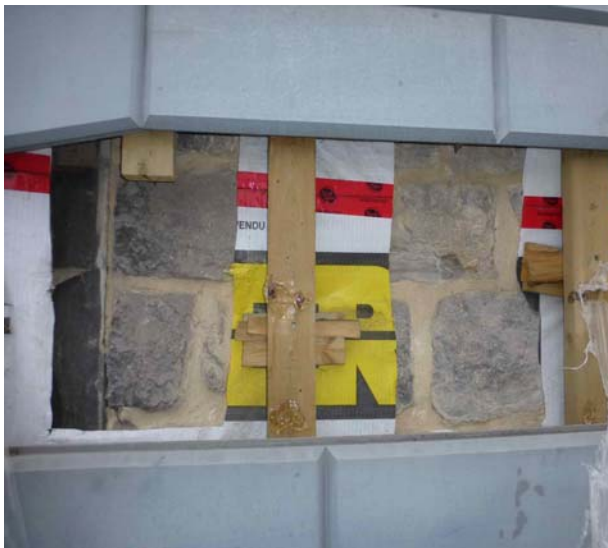
Les ouvertures effectuées dans le parement de bois ont révélé des conditions très différentes. Contrairement à ce qui était attendu, la membrane pare-air et le parement de bois semblent avoir protégé la maçonnerie de la détérioration causée par les intempéries et l'exfiltration d'air, entraînant l'humidité de l'extérieur. Lors de l'ouverture entre les fenêtres F21-n1 et F22-N1 et près de la porte cochère, le mortier était en excellente condition. [Figs.41 et 42].

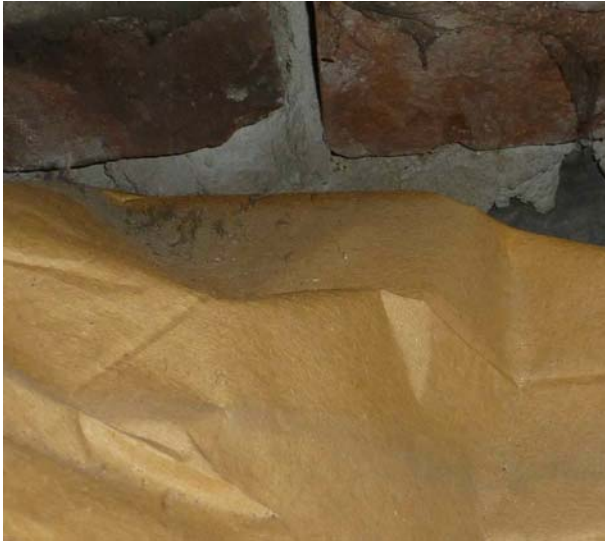
Du côté intérieur, l'ouverture pratiquée afin d'accéder aux espaces résiduels de la structure du toit, a permis de constater que le massif de pierre était couronné par un remplissage de brique entre les chevrons. [Figs.43 et 44]. Les briques étaient en bonne condition et le mortier dans une condition acceptable. [Fig.43] Des traces de convection étaient visibles dans la cavité et la laine de verre le long du mur était noircie, trahissant la présence prolongée d'humidité. La structure en bois du toit repose sur la maçonnerie extérieure et est marquée par l'humidité. La section traitant du versant nord de la toiture contient plus de détails. Des madriers à la verticale comblent l'espace entre le haut de la maçonnerie et le platelage de toit. [Fig.46]

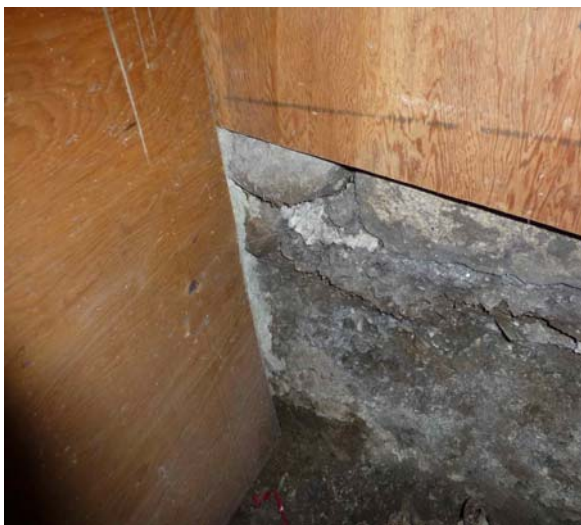
[Figs.51 et 52] On constate, dans le puits d'accès à l'entrée d'eau, la faible profondeur et la mauvaise condition de la fondation. On aperçoit la base du mur de moellons, reposant sur un mélange de terre et de gravier. Les joints de mortier sont très détériorés et probablement contaminés par le sel de déglaceage provenant de l'extérieur. Ces observations sont semblables à celles faites lors de l'excavation dans le passage cocher.

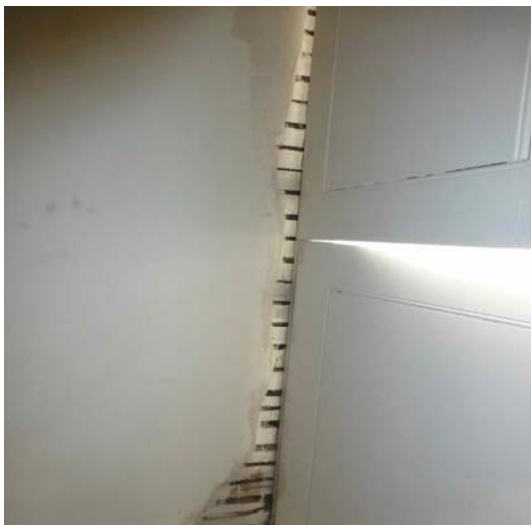
L'état des finis intérieurs a été utile pour déterminer l'emplacement des percées exploratoires sur le mur N1. Il est notable que les dommages visibles sont assez prononcés: par exemple, sur les jambages de fenêtres du 2^e niveau, le crépi et fini de plâtre s'effritent et ce, sur presque toute la profondeur du mur. Ceci correspond à l'état constaté lors de percées exploratoires à l'extérieur. Le plafond des embrasures de fenêtres est recouvert par des panneaux de bois. Aucun dommage n'était visible, mais, considérant l'état du mur à l'endroit du sondage, il est probable que des dommages soient présents. [Figs.53, 54, 55 et 56] Au rez-de-chaussée, quelques écailllements de peinture sont visibles à la limite extérieure des jambages et au plafond des embrasures de fenêtre.

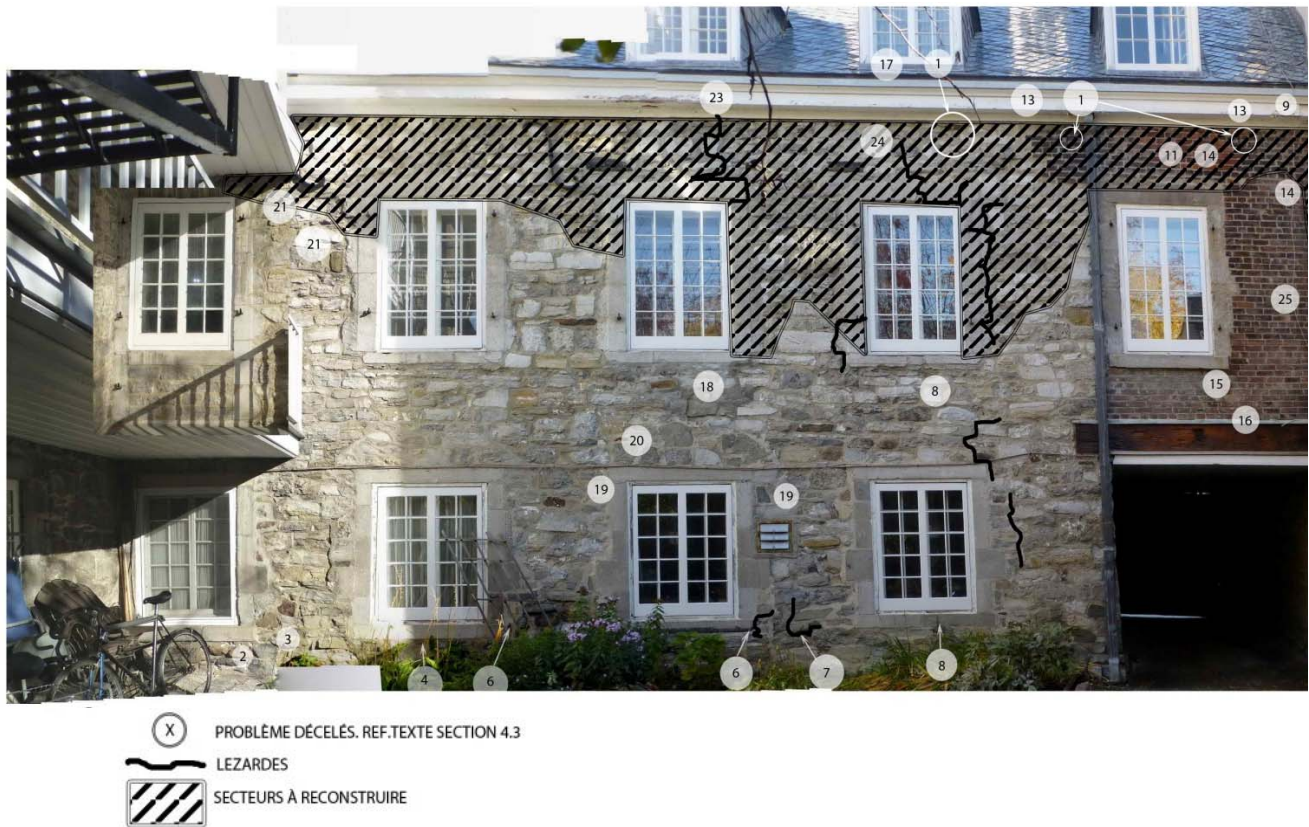
Fig. 57 Élévation N1- Localisation des problèmes (x)

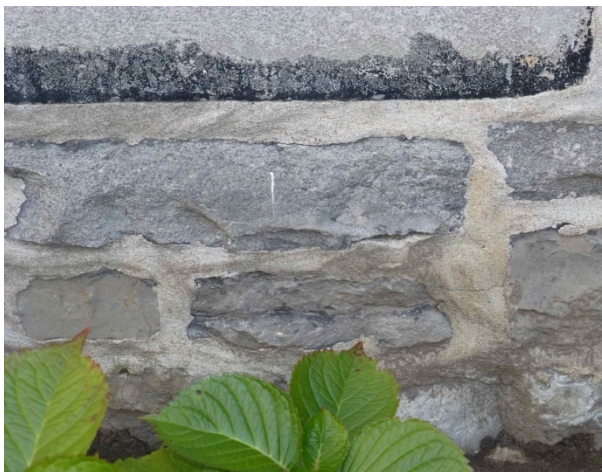
L'infiltration par le haut du mur a contaminé le massif de pierre et dégradé graduellement le mortier par l'intérieur. (23). [Fig.59] le gel durant l'hiver de l'eau détruisant la structure du mortier imbibé et exerce une pression au cœur du massif. Du travail de colmatage a été effectué en surface mais sans aller à la source du problème, la détérioration s'est continuée, les réparations faisant office d'obstacle l'évacuation de l'eau. Conséquemment à la dégradation du mortier, un gonflement de la face extérieure du mur s'est développé, résultant de la perte de cohésion du massif et donc de résistance aux poussées verticales exercées par la toiture. Des lézardes sont visibles sur la hauteur du mur, témoins de la dislocation graduelle. (24). [Fig.60].

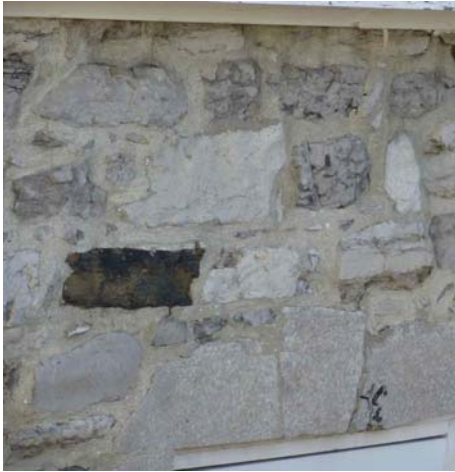
La lézarde verticale observée au coin sud du mur E1 (passage couvert) pourrait avoir la même origine que le déplacement que les dommages mentionnés plus haut, l'infiltration se produisant à la rencontre de ces 2 murs, là où le linteau de bois supportant la rallonge, prend appui. [Figs.65, 66 et 67].

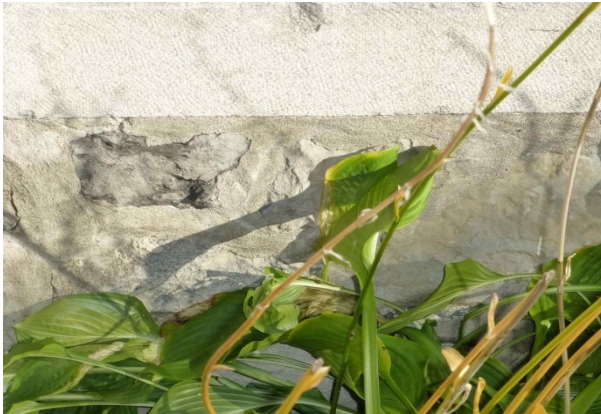
Les lézardes, prenant naissance dans la partie haute, plus abîmée, se prolongent jusqu'à environ la mi-hauteur du mur, longeant le jambage des fenêtres. Un gonflement était également perceptible dans les secteurs les plus affectés. Une ouverture exploratoire a également été faite sous les fenêtres du 2^e étage et le mortier du cœur y était plus sain, la dégradation s'amenuisant vers le bas. [Fig.55]

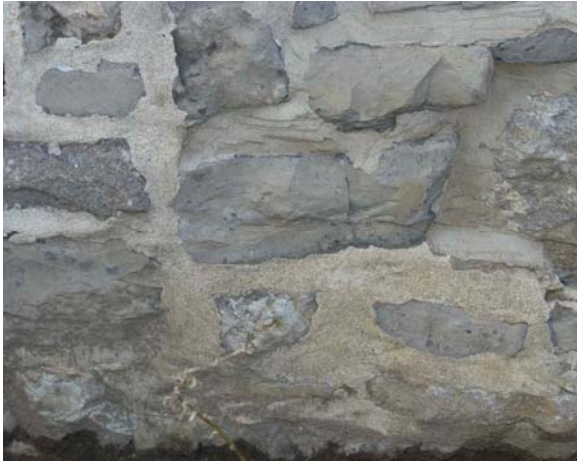
Le terrain est généralement en pente vers le bâtiment, amenant l'eau vers ce dernier. Nous croyons que cet apport d'eau, la nature du sol et la capillarité de la fondation aient causé la dégradation des joints sous le niveau du sol. Cette détérioration a été observée sur les murs N1 et E1. La faible résistance à l'eau des fondations, combinée aux charges de la masse du mur, serait à l'origine de l'état actuel de ce mur. Il également est possible que ces secteurs restent humides plus longtemps car moins exposés au soleil, tel que constaté lors des visites à l'automne 2015.

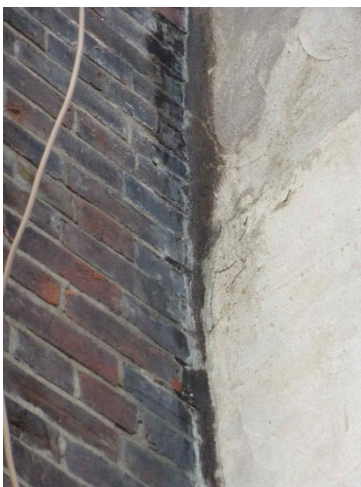
Le secteur humide se prolongeait sur le crépi du mur mitoyen. Une infiltration semble se produire à la jonction du toit et du mur mitoyen. La section 4.2.3 traite de ces constatations. [Figs. 70, 71, 72 et 73].

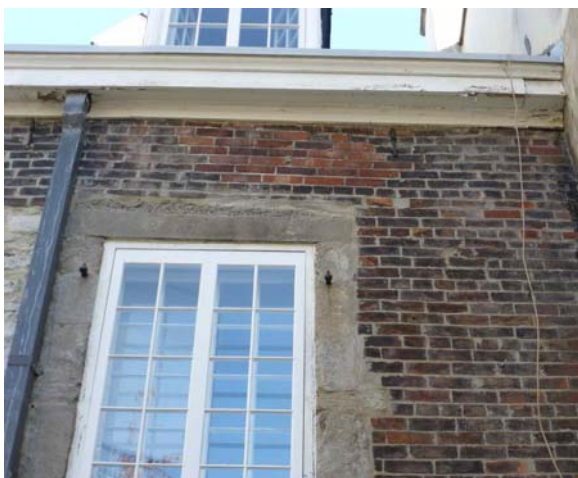
Des briques ont été rapiécées avec du mortier (11) [Fig. 74] et d'autres ont été remplacées. La dégradation à cet endroit du mur est donc un phénomène de longue date, ce qui a causé l'éclatement de la surface de quelques briques et la dégradation du cœur du mur. Certains joints sont également évidés, plus précisément sous la fenêtre. (15) [Figs. 75 et 76]

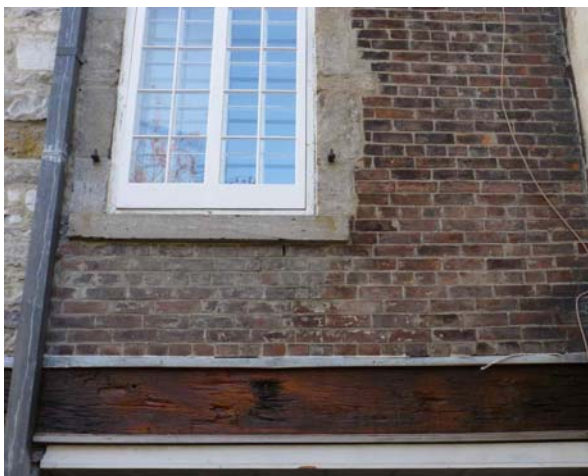
(16) [Fig. 76] Le solin métallique installé au-dessus de la poutre de soutien n'est pas inséré assez profondément dans la maçonnerie et est installé en contre-pente vers le bâtiment, favorisant l'infiltration à la base du mur et contribuant à garder la base du mur humide.

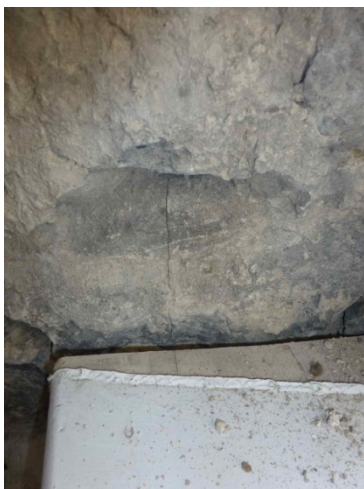
La face intérieure est recouverte d'un crépi de plâtre sur lattis de bois. La section autour de la fenêtre F22-S1 est fortement endommagée par l'humidité infiltrée dans le mur. Ces portions de fini contenant de la fibre d'amiante ont dû être démolies durant des travaux de décontamination concurrents à nos relevés. Le curetage pour l'enlèvement d'amiante a permis de constater un évidement du cœur du mur et une perte de cohésion jusqu'au niveau de l'assise des fenêtres du 2^e étage. Un léger déplacement vers l'extérieur de ce mur était visible. (23). [Fig. 78, 79, 80 et 81]. Une pierre traversant le mur et faisant office de liaison au jambage de l'ouverture, était fracturée.

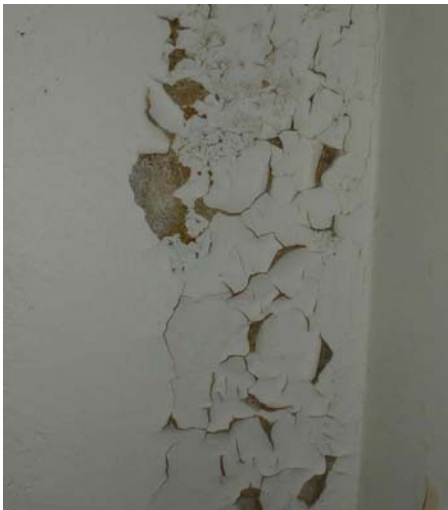
La face extérieure de la brique au dessus du passage cocher comportait des traces d'humidité. L'examen de l'arrière-mur, lors des sondages, a révélé que la détérioration s'était propagée jusqu'au cœur du mur. (25). [Fig. 80, 81 82 et 83]. L'écaillage de la peinture et la dégradation du crépi visibles à l'intérieur confirment la pénétration de l'humidité.

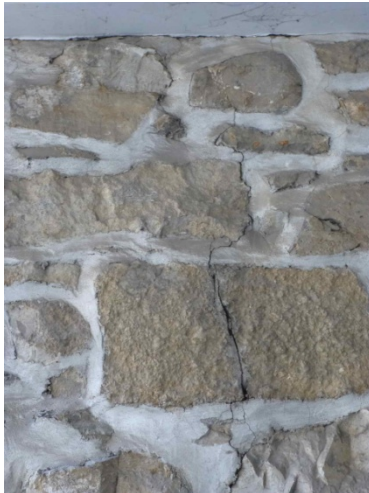
Quelques pierres sont fendues. (1,6) [Figs.93 et 94]. Ces fractures s'inscrivent dans le tracé de lézardes verticales se prolongeant sur presque toute la hauteur du mur.

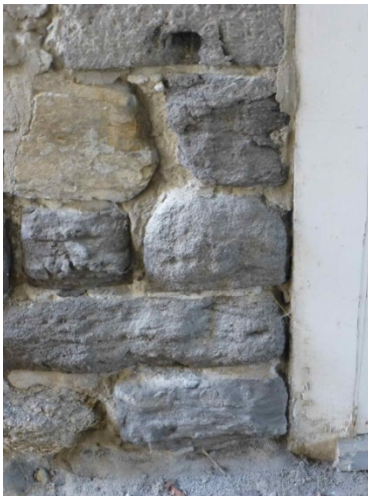
L'assise du mur est endommagée. Le terrain est en pente vers le bâtiment et le passage cocher constitue le seul endroit sans obstacle pour l'écoulement de l'eau de surface. Ce secteur étant peu exposé au soleil, la maçonnerie peut rester humide plus longtemps. Il est probable que la capillarité de la fondation et la dégradation des joints sous le niveau du sol soient responsables des lézardes sur cette portion du mur. [Figs.95, 96, 97 et 98].

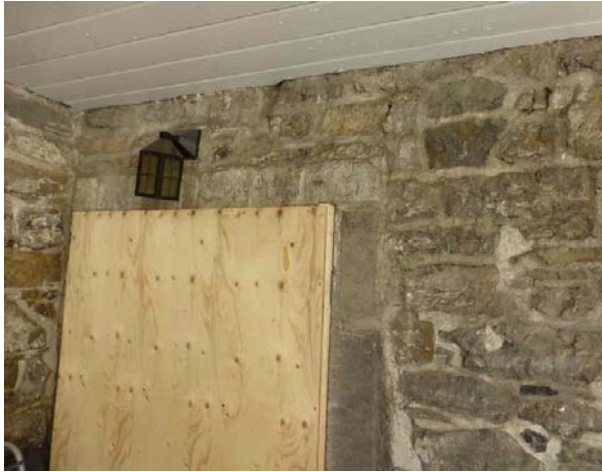
Des traces d'infiltration sont visibles à plusieurs endroits du mur, particulièrement au rez-de-chaussée et à l'étage supérieur. L'eau semble s'infiltrer entre le mur et la surface des balcons, puis ruisseler sur la face du mur. (6) [Figs.103 et 104]. L'eau provenant des balcons se déverse directement sur la maçonnerie et accentue la détérioration. À terme, le mortier s'érode et l'eau peut s'infiltrer dans le mur. Les solives des balcons constituent des points d'entrée de l'eau dans le mur.

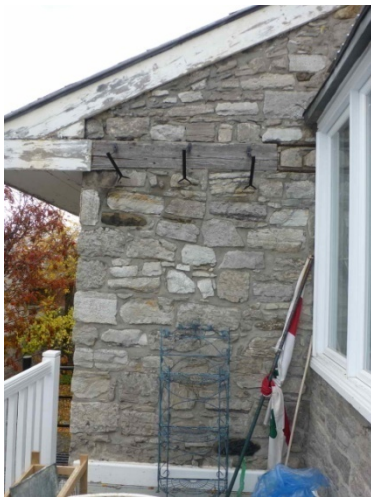
Au troisième niveau, les joints de mortier sont davantage détériorés. Ceci est dû en grande partie à l'exposition aux intempéries. La partie directement au-dessus du balcon, comporte de nombreux joints évidés. [Figs. 103 et 104]. On constate que le mortier du reste la surface est désolidarisé des pierres (microfissures) et cette surface est vulnérable à l'infiltration.

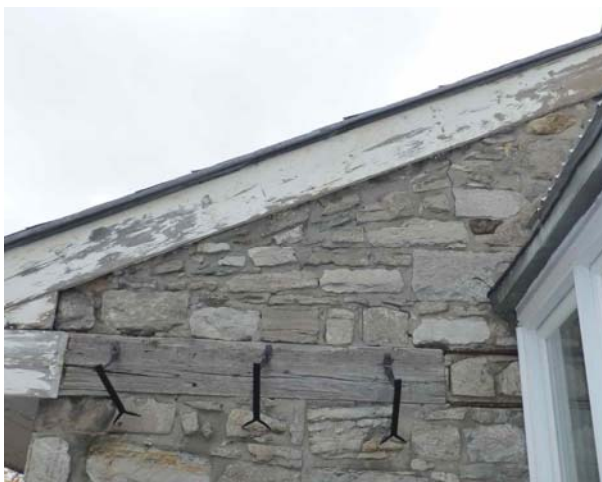
Des pièces d'acier sont insérées dans la maçonnerie en continuité de la corniche(2). Il est possible qu'elles aient un lien avec la structure de la toiture, c'est un point à vérifier lors du volet structure du mandat. Ces éléments agissent comme vecteurs d'infiltration de l'eau dans la maçonnerie. Des fissures importantes sont visibles à l'intérieur, en prolongement de des pièces. (11) Le crépi intérieur a commencé à tomber du mur à partir de ces lézardes, indiquant que l'infiltration suit ce chemin. [Fig. 110]. Ces pièces métalliques agissent comme conducteur de chaleur, favorisant la condensation dans le mur et leur propre corrosion.

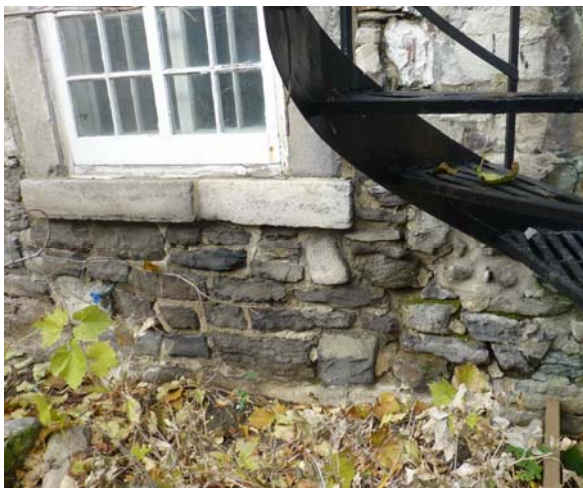
Le mortier de surface semble contenir une proportion élevée de ciment Portland, le rendant dur et peu perméable à la vapeur d'eau. Ces conditions sont propices à la détérioration car le manque de flexibilité du mortier a pour conséquence la formation de microfissures lors des périodes d'expansion et contraction dues à la température et l'exposition au soleil. Il en résulte une perte d'adhérence du mortier sur les pierres comme cela avait été constaté sur le mur S1. [Fig. 114 et 115]. L'eau de surface s'infiltre graduellement par capillarité et contribue à la dégradation lors des périodes de gel. Une fois le mortier de chaux dégradé, l'évacuation graduelle de l'eau en entraîne les particules à l'extérieur, évidant le cœur du mur. [Fig. 115].

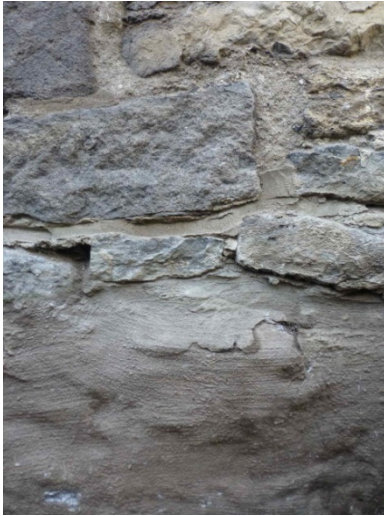
Le déversement d'eau sur le mur E3 à partir du toit du garage a graduellement érodé le mortier de surface et saturé le cœur du mur. Lors de la percée exploratoire, le mortier à l'intérieur était très imbibé et friable. [Fig. 124]. Cette dégradation s'est propagée horizontalement jusqu'aux fenêtres K et M et jusqu'au sol.

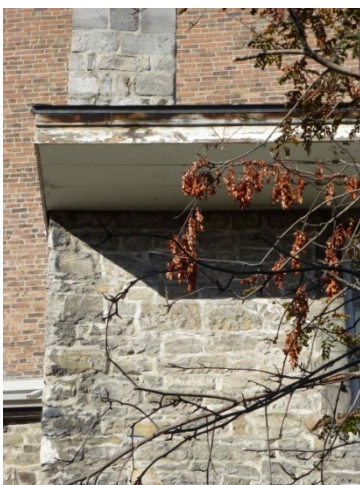
(11) On constate sous le soffite des traces d'infiltration telles que de l'efflorescence au-dessus des fenêtres. et un changement de teinte de certaines pierres. [Fig. 113, 119 et 125]. Ce problème correspond à la zone encerclée en pointillés, directement sous le soffite sur toute la largeur du mur, prenant origine à la toiture. Fig.113.

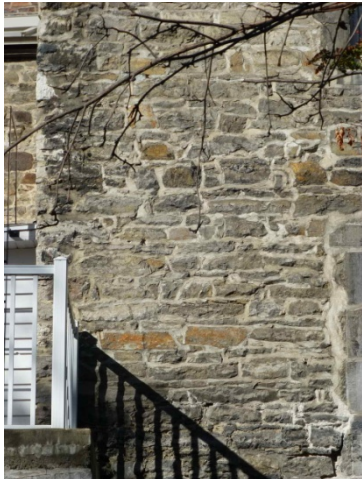
La source de ce problème n'a pas été identifiée avec certitude. Il est probable que, l'intérieur de la toiture ayant été isolé sans autre pare-vapeur que le papier kraft laminé aux nattes d'isolant, de la condensation se produise dans la corniche durant les périodes froides. La face intérieure du mur, dans les combles, porte aussi des signes de légers de ruissellement et de dégradation de mortier. [Fig. 122 et 123]. Cet espace n'est pas chauffé directement et il est probable que l'humidité produite par les activités du ménage, s'y soit frayé un chemin et ait condensé sous la surface froide du pontage de toit. Ce dernier n'est pas ventilé.

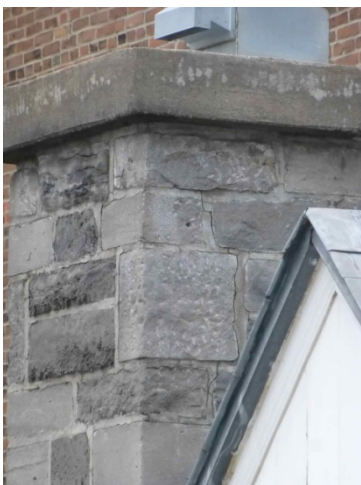
La cheminée est constituée d'un massif intérieur en brique d'argile recouvert d'un parement de pierre et couronnée d'une dalle de béton. Il est possible que la portion hors-toit ait été reconstruite lors des rénovations de 1962, lorsque l'annexe a été transformée en résidence. [Fig. 128]. En effet, on ne peut voir le massif de brique dans les combles et il est improbable que l'on se soit donné la peine de le recouvrir de pierre à cet endroit.

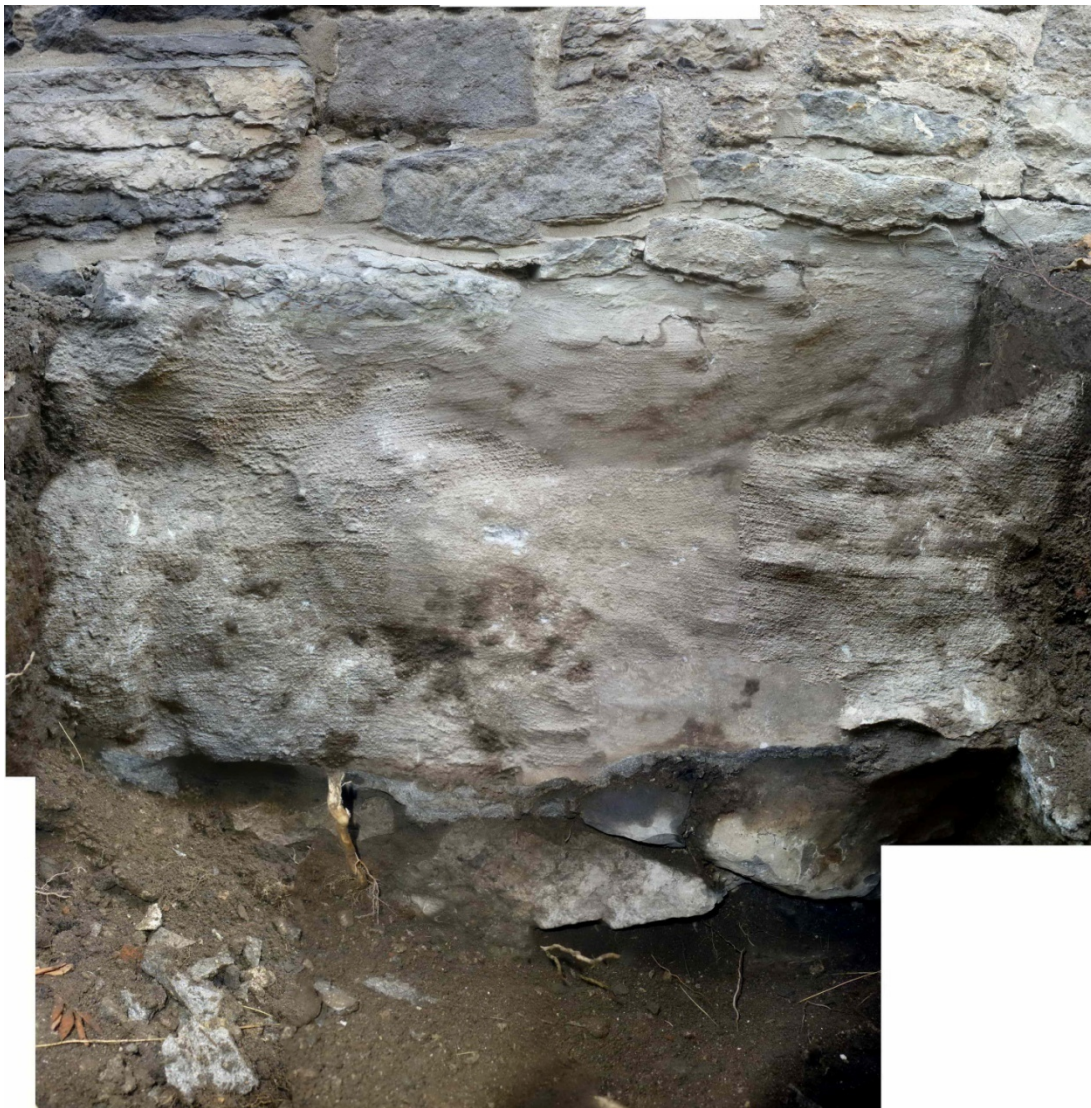
Fig.134 Fondation du Mur E3 – Cour arrière, excavation sur environ 1000 mm de profondeur et de largeur.

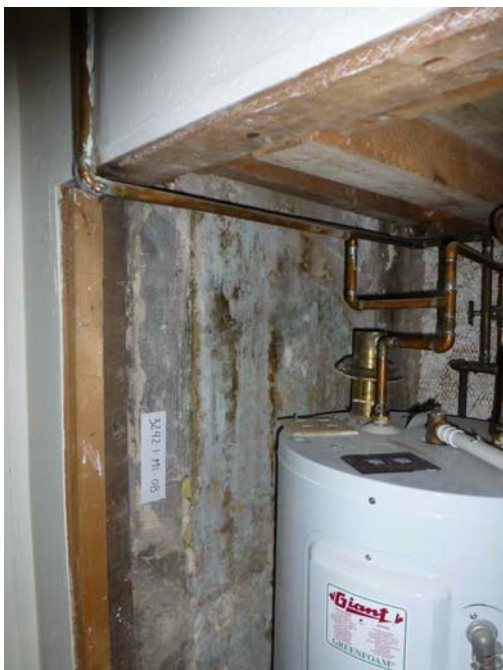
Il est toutefois possible, vu l'importante détérioration du côté extérieur, d'émettre une hypothèse quant à l'état de la face intérieure du mur. Comme exposé dans les paragraphes précédents, l'examen de la face extérieure révèle un ouvrage en très mauvais état, affecté plusieurs déformations et faisant eau de toutes parts.

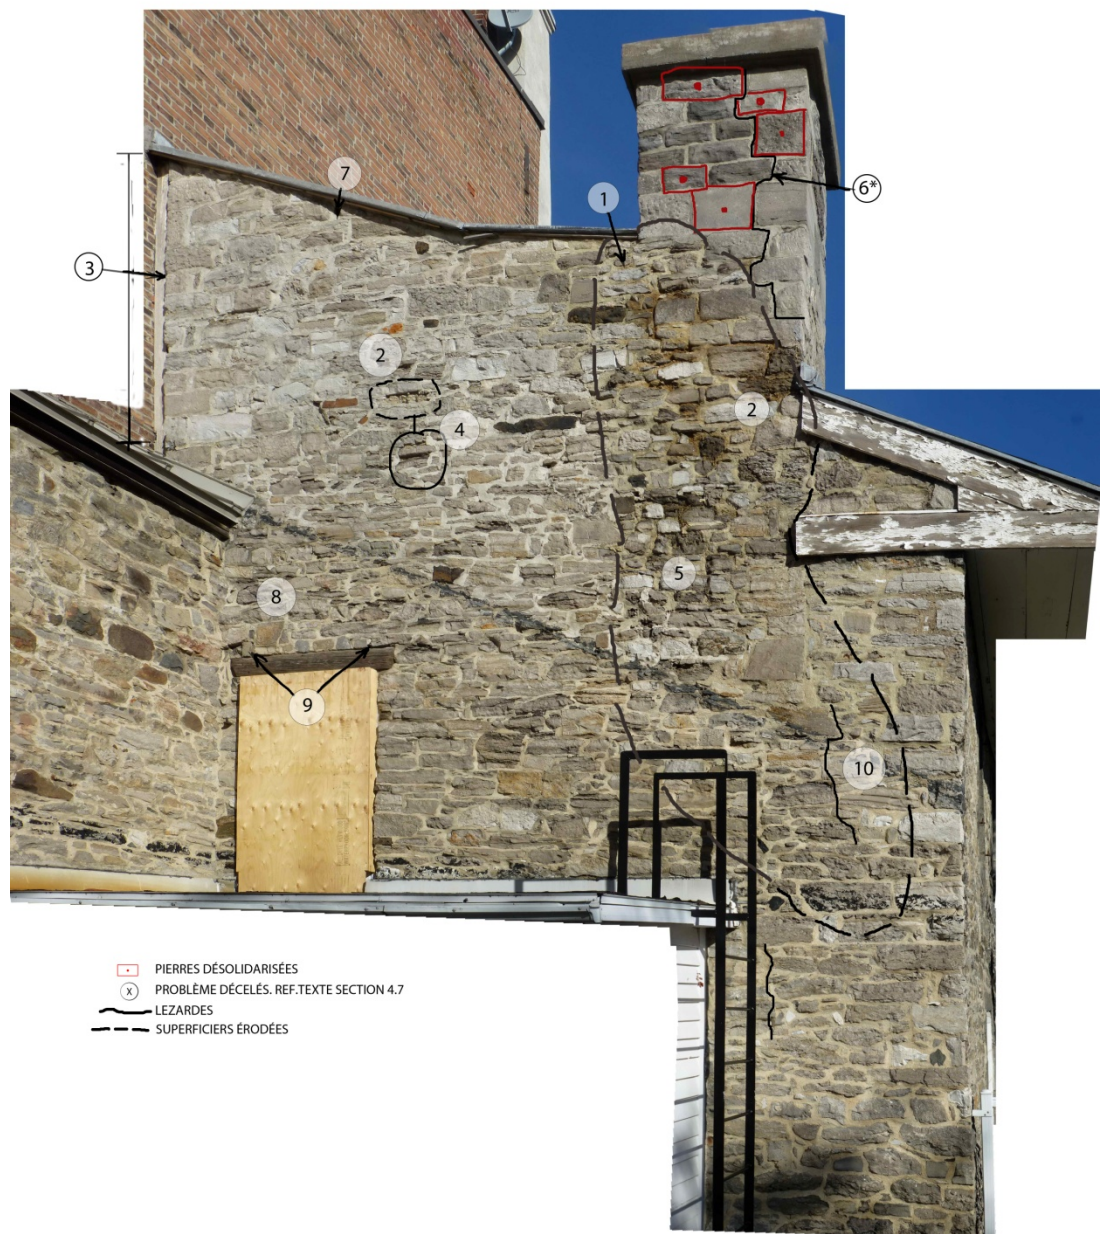
Fig.137 Élévation Mur S2 – Jardin- Cour arrière, Localisation des problèmes (x)

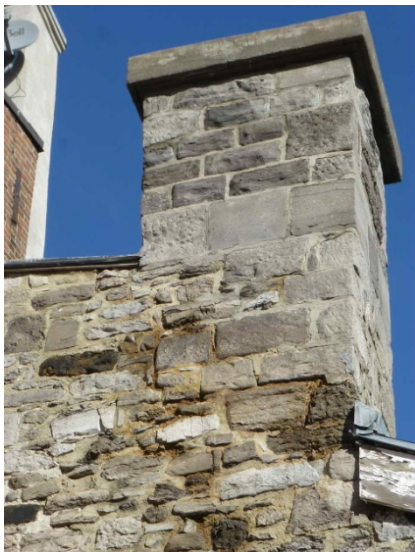
L'état du mortier est très mauvais et presque toute la surface du mur est affectée. Le mortier de surface semble contenir une proportion élevée de ciment Portland, le rendant dur et peu perméable à la vapeur d'eau. Les joints n'ayant pas été évidés suffisamment avant l'application, ce dernier n'avait pas une adhérence adéquate sur les éléments de pierre. [Fig. 138].

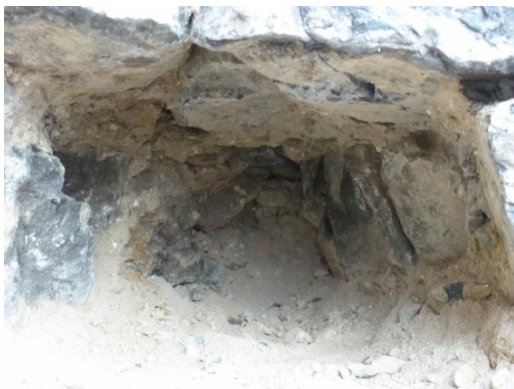
Ces conditions sont propices à la détérioration car, le manque de flexibilité du mortier favorise la rétention d'eau derrière la surface et la formation de microfissures lors des périodes d'expansion et contraction dues aux variations de température. Il en résulte une perte d'adhérence du mortier sur les pierres. [Fig. 139]. L'eau de surface s'infiltré par capillarité et par gravité, contribuant à la dégradation lors des périodes de gel. Une fois le mortier de chaux dégradé, l'évacuation de l'eau entraîne les particules à l'extérieur, évidant le cœur du mur. Ce mortier est également plus dur que les pierres à joindre, condition propice à leur détérioration lors des périodes de gel. [Fig. 140 et 141].

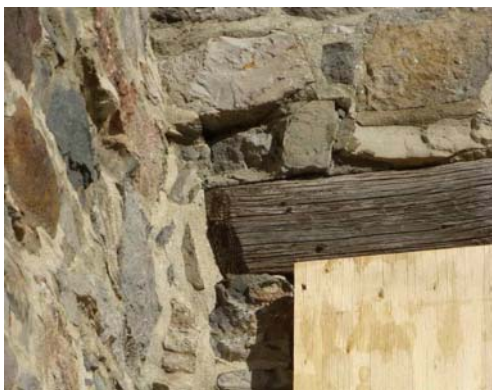
Le mortier original, derrière la surface, est d'une composition plus normale pour ce type d'ouvrage et semble être composé de davantage de chaux. Ce mortier est plus flexible mais plus vulnérable à l'érosion. L'infiltration, soit par le haut ou par les lézardes et microfissures contribue à cette dégradation. (6)

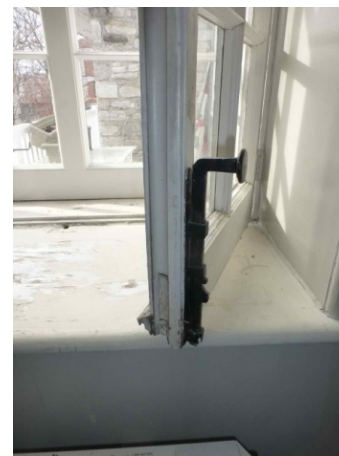
Fig.153 Targette inférieure et assemblage détail d'assemblage des volets - F31-S1

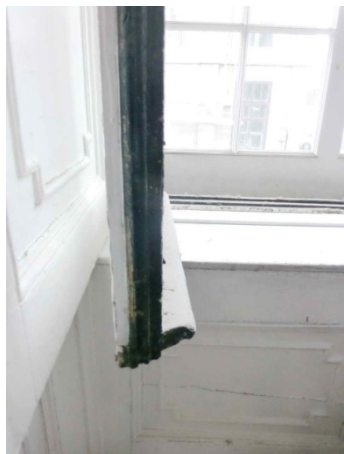
Fig.154 Rejette-eau sur les volets intérieurs – F26-N1

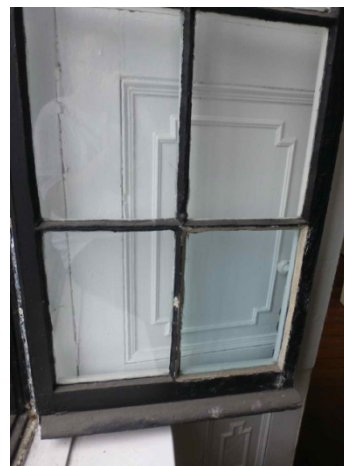
Fig.157 Fixation du vitrage au mastic - F27-N1

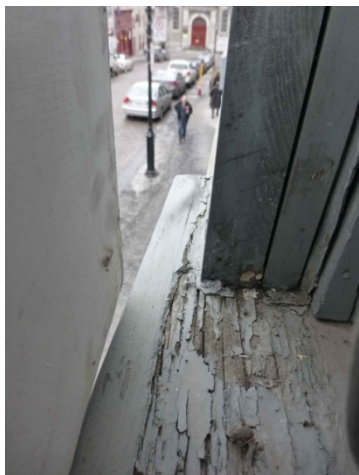
Fig.158 Seuils entre-fenêtres sans protection - F27-N1

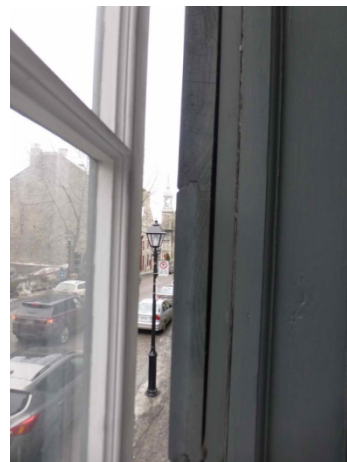
Fig.159 Bombement et infiltration dans le parement - F27-N1

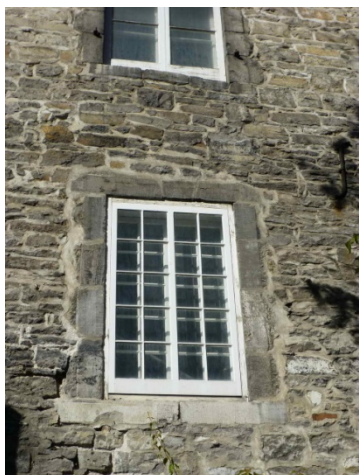
Fig.160 Fenêtre type Murs S1 et E3, positionnée en surface de la maçonnerie - F21-E3

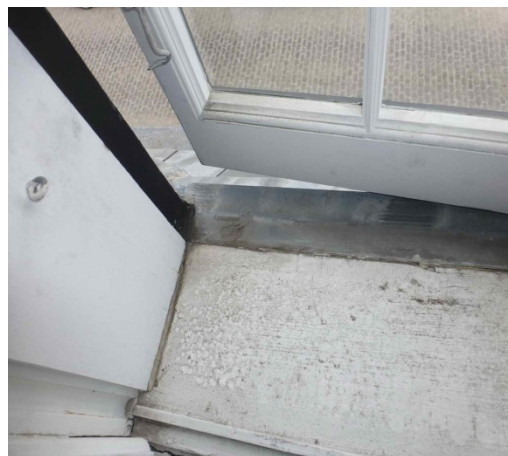
Fig.161 Solins de cuivre étamé au seuil des lucarnes. – F33-N1

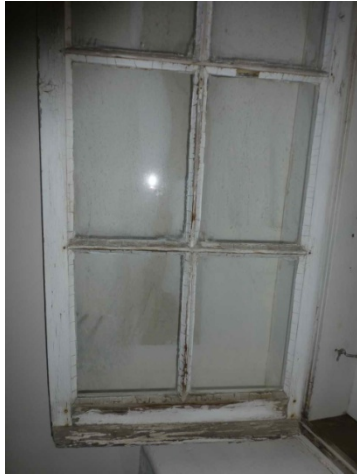
Fig.162 Détérioration des volets ouvrants - F23-S1

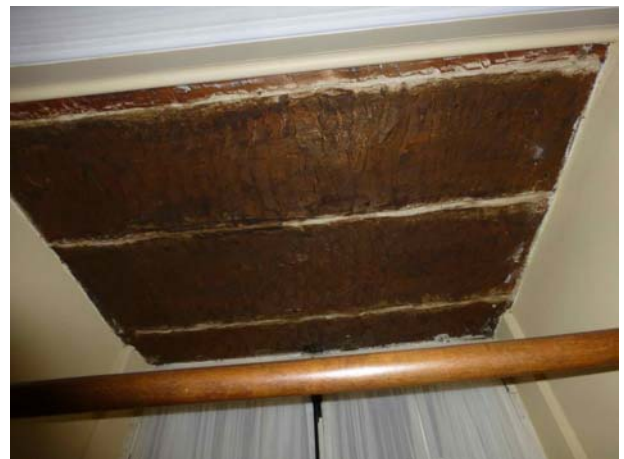
Fig.165 Linteaux en bois et infiltration au rez-de-chaussée - F11-S1

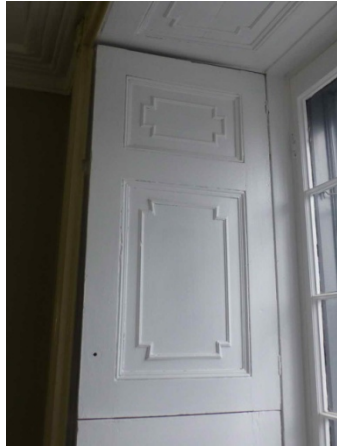
Fig.166 Volets d'intimité à démonter pour le dégarnissage - F27-N1

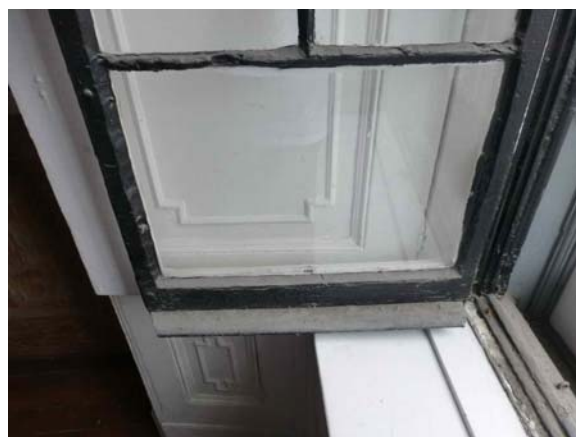
Fig.175 Petit bois et vitrage endommagé, F26-N1

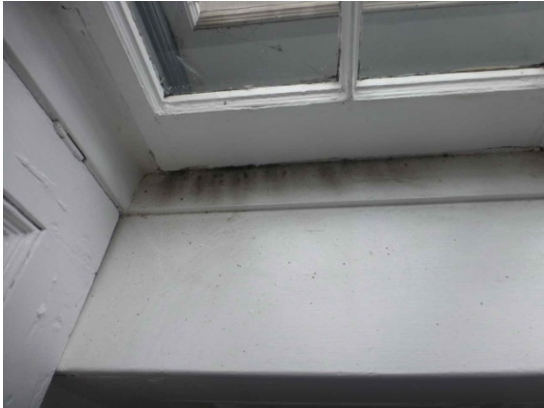
Fig.176 Infiltration d'air jusqu'à l'intérieur sous les volets, F26-N1

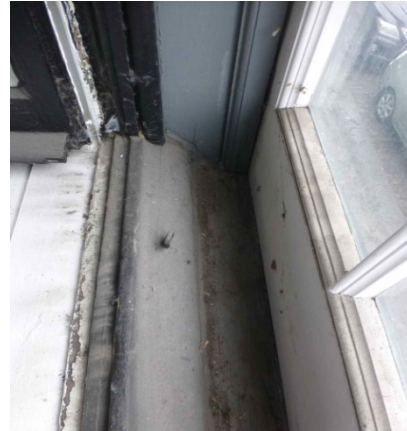
Fig.177 Infiltration d'air jusqu'à l'intérieur sous les volets, F26-N1

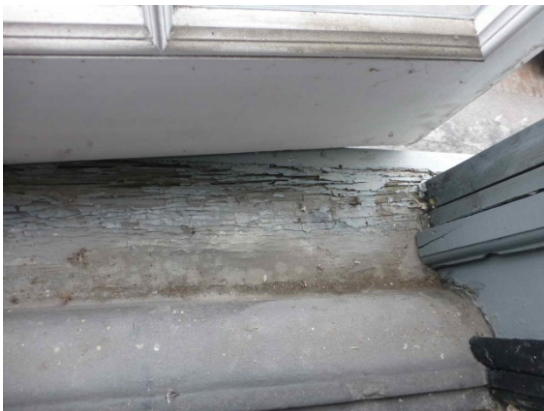
Fig.178 Seuils intérieurs sans protection - F26-N1

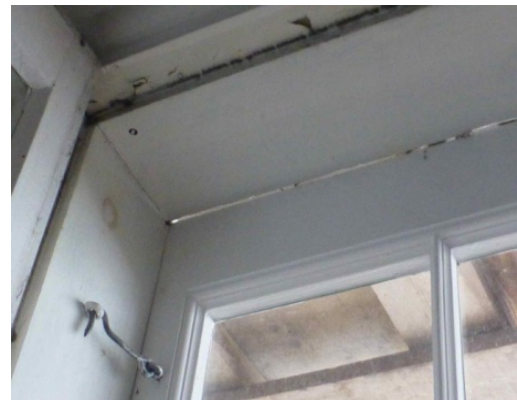
Fig.179 Déformation et infiltration d'air autour des contre-fenêtres. F25-S1

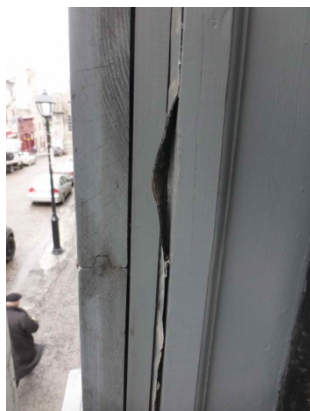
Fig.180 Membrane auto-adhésive au périmètre des fenêtres, F26-N1

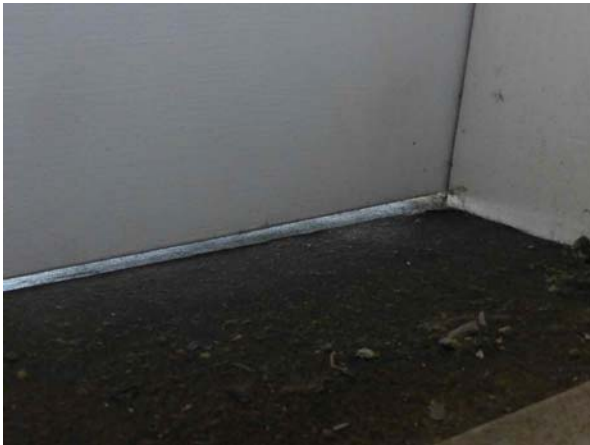
Fig.182 Déformation et infiltration d'air autour des contre-fenêtres. Mur S1

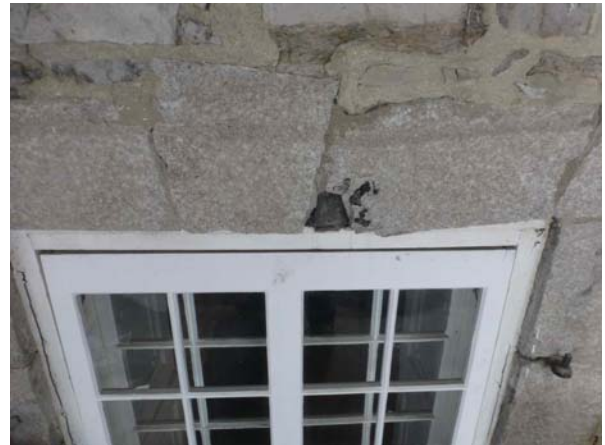
Fig.183 Déformation des ouvertures des fenêtres. F24-S1

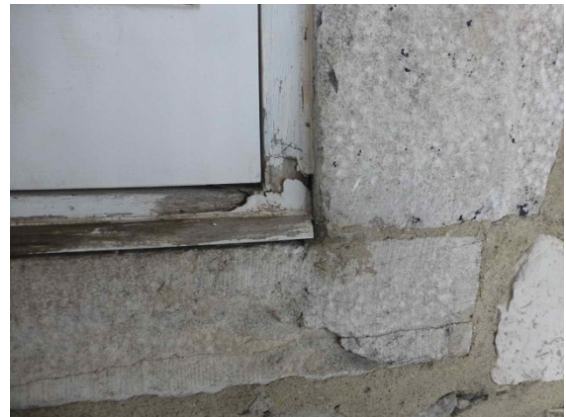
Fig.185 Seuils extérieurs détériorés - F25-S1

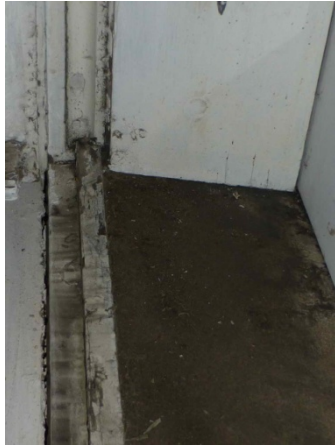
Fig.186 Seuils intérieurs détériorés par la présence prolongée d'eau - F25-S1

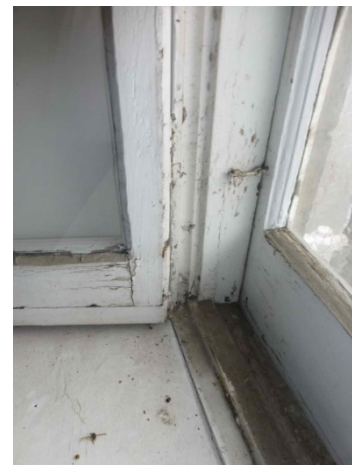
Fig.193 Seuils intérieurs sans protection – F32-E3
