Travaux publics et Services
gouvernementaux Canada
Parcs Canada

PROJET D'ÉVALUATION DES
COMPOSANTES CONSTRUCTIVES

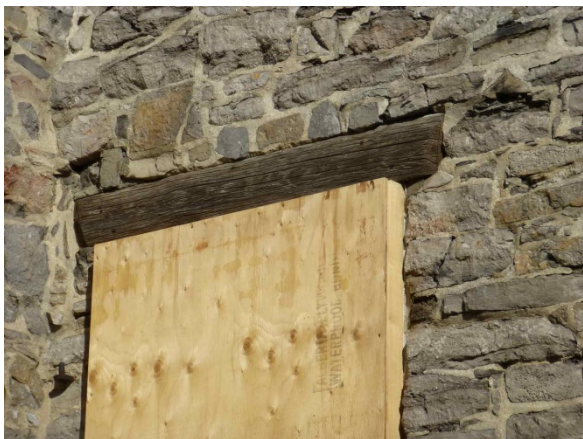
Fig.194 Linteau de bois non protégé favorisant l'infiltration dans le bâti – P31-S2

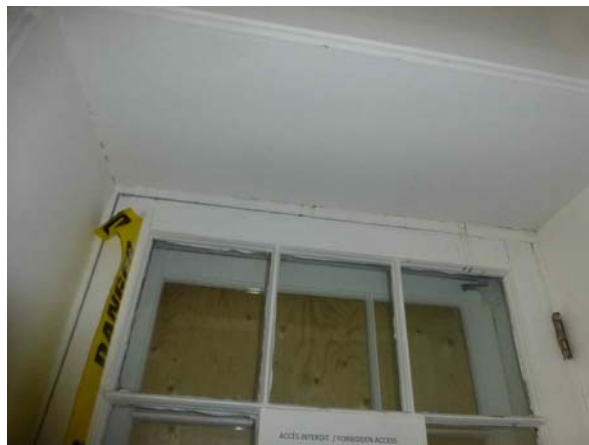
Fig.195 Infiltration d'eau jusqu'aux finis intérieures – P31-S2

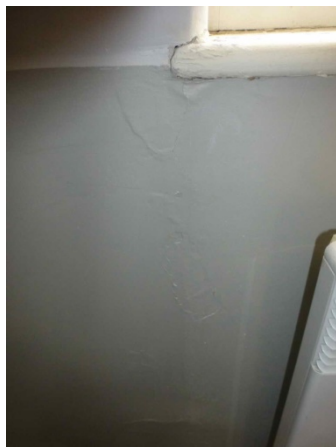
Fig.196 Infiltration de l'eau jusqu'aux finis intérieurs – F31-S1.

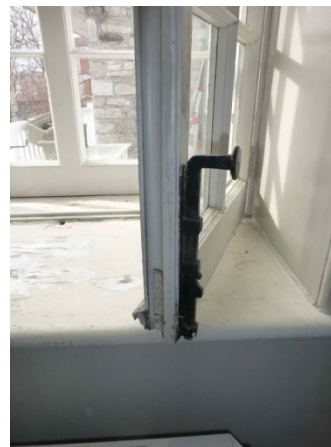
Fig.197 Infiltration de l'eau jusqu'aux finis intérieurs – F31-S1.

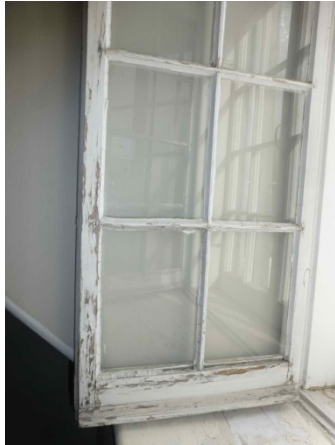
Fig.198 Détérioration des volets, exposés aux intempéries – F31-S1.

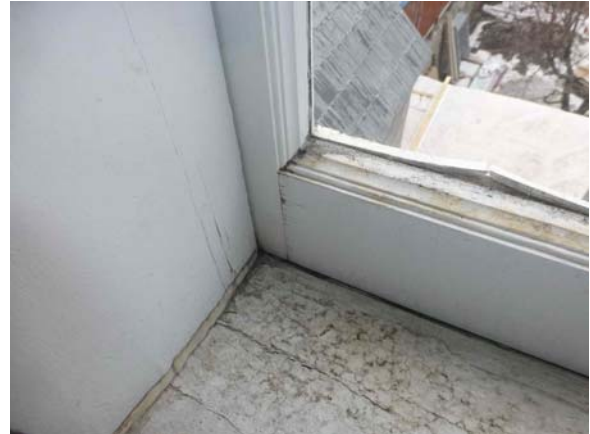
Fig.199 Ruissellement d'eau dans l'entre-fenêtre – F41-S1.

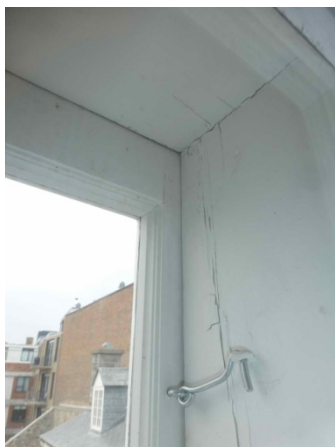
Fig.200 Ruissellement dans l'entre-fenêtre, Combles 1 – F42-S1.

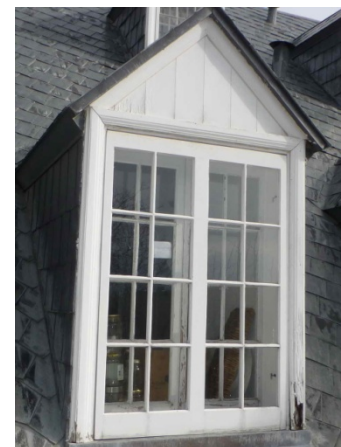
Fig.201 Finition et profil extérieurs des lucarnes favorisant l'infiltration – F34-S1.

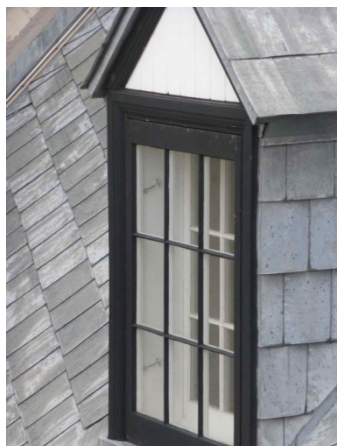
Fig.202 Profil extérieur des lucarnes favorisant l'infiltration – F42-N1.

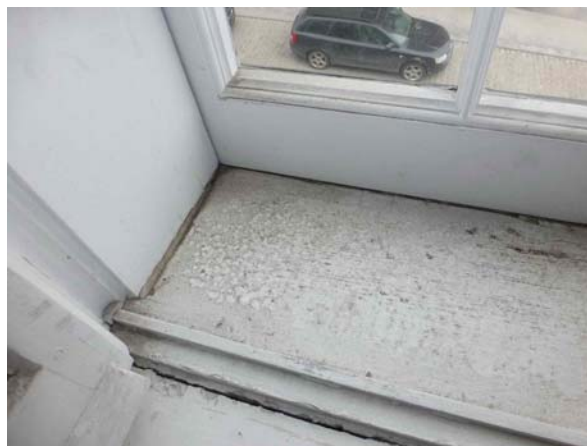
Fig.203 Ruissellement dans l'entre-fenêtre – F33-N1.

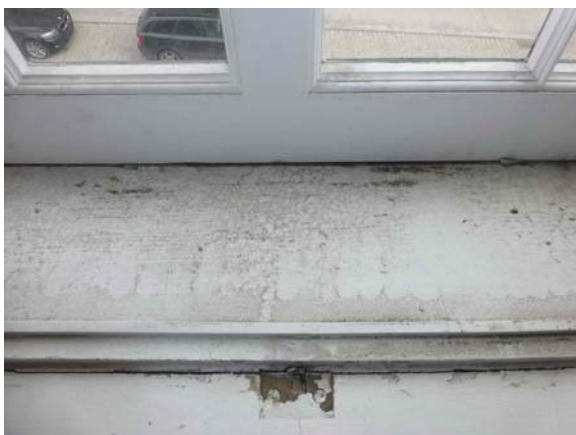
Fig.204 Seuils des lucarnes : Ruissellement dans l'entre-fenêtre – F33-N1.

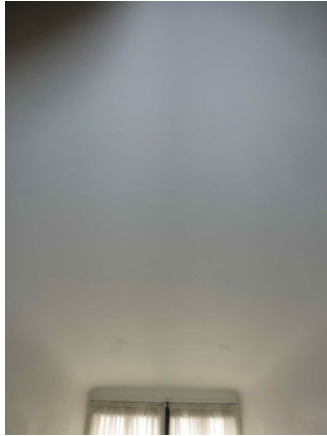
Fig.206 Infiltration et dommages aux finis intérieurs des lucarnes - F33-N1.

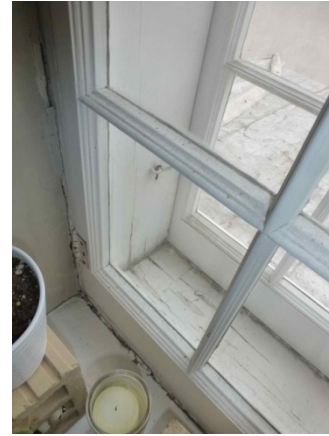
Fig.207 Ruissellement dans l'entre-fenêtre – F35-S1.

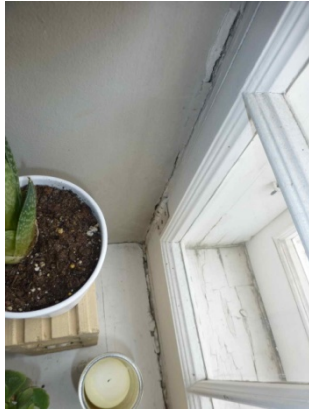
Fig.208 Infiltration d'eau et dommages aux finis intérieurs des lucarnes F35-S1.

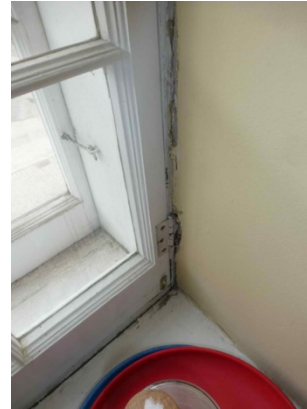
Fig.209 Infiltration d'eau et dommages aux finis intérieurs des lucarnes - F31-N1.

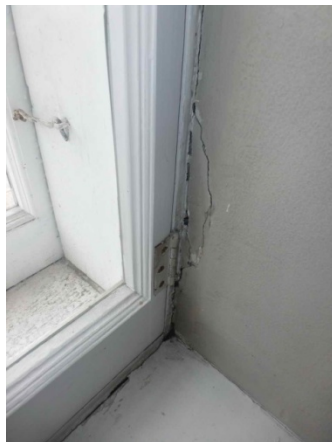
Fig.210 Infiltration et dommages aux finis intérieurs des lucarnes - F33-N1.

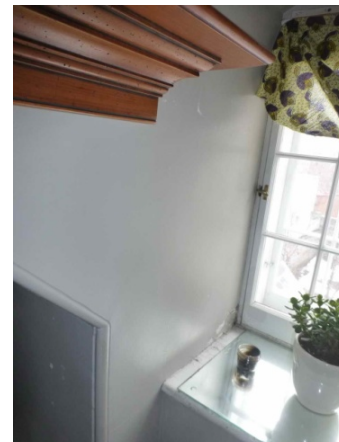
Fig.211 Infiltration et dommages aux finis intérieurs des lucarnes - F43-S1.

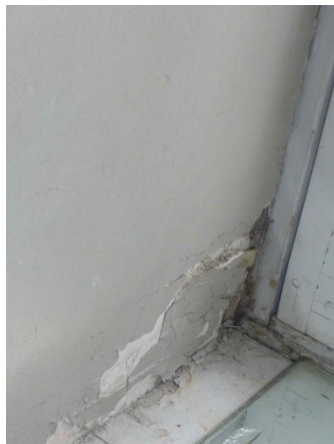
Fig.212 Infiltration d'eau et dommages aux finis intérieurs des lucarnes - F43-S1.

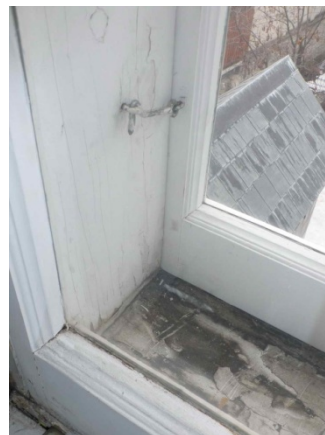
Fig.213 Ruissellement dans l'entre-fenêtre - F43-S1.

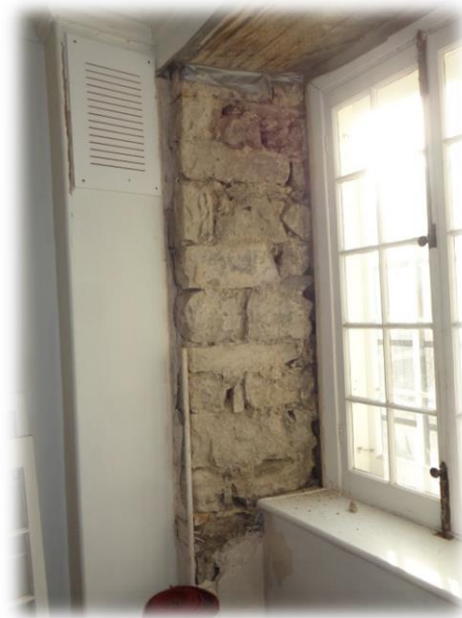
Photo 3 : Dégarnissage du mur

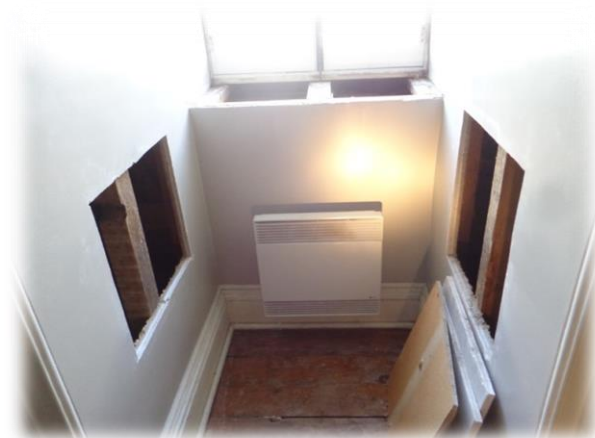
Photo 4 : Ouverture intérieure du mur côté nord au comble 1

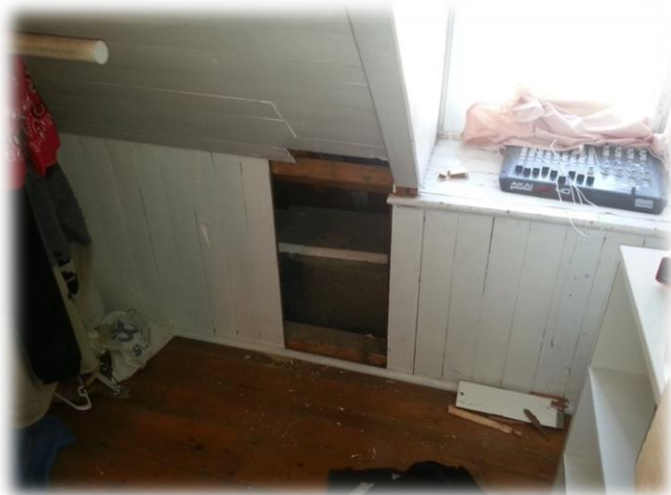
Photo 5 : Ouverture intérieure du mur côté nord au comble 2

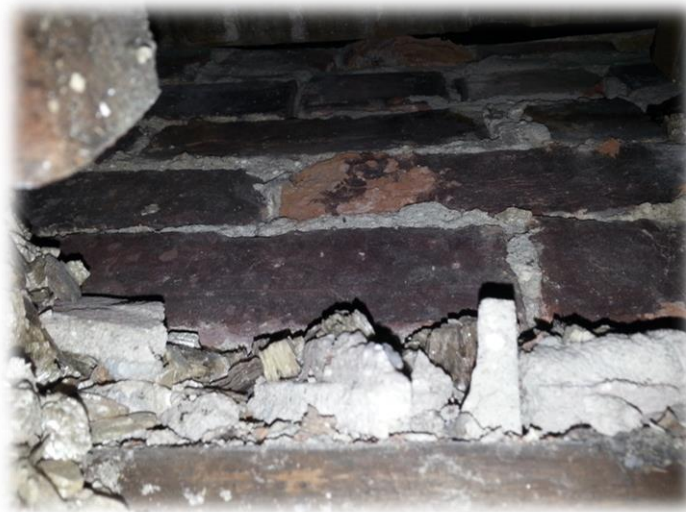
Photo 8 : Dégarnissage du mur du côté sud-est au 2^e étage

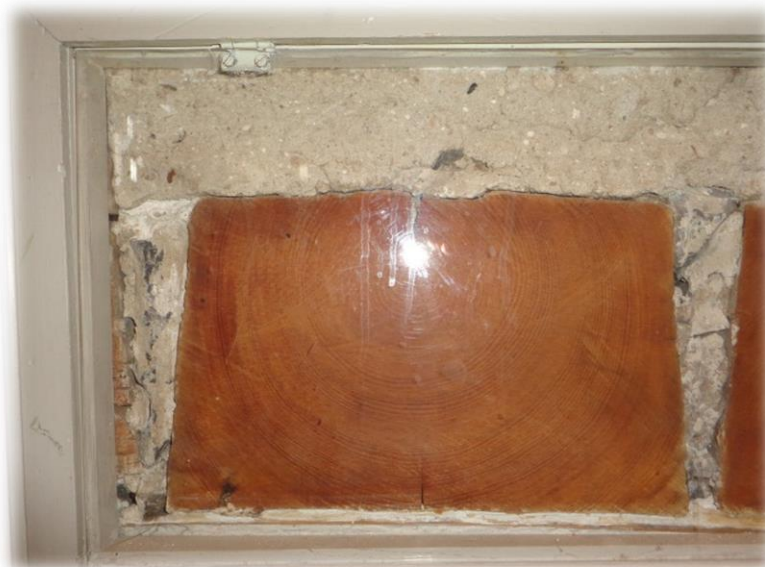
Photo 10 : Section du plancher du 3^e étage

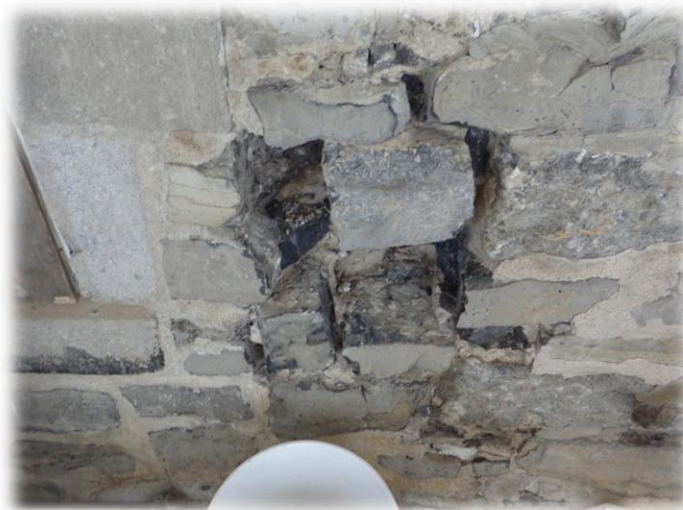
Photo 12 : Ouverture 8 au rez-de-chaussée - Élévation sud – Corps principal

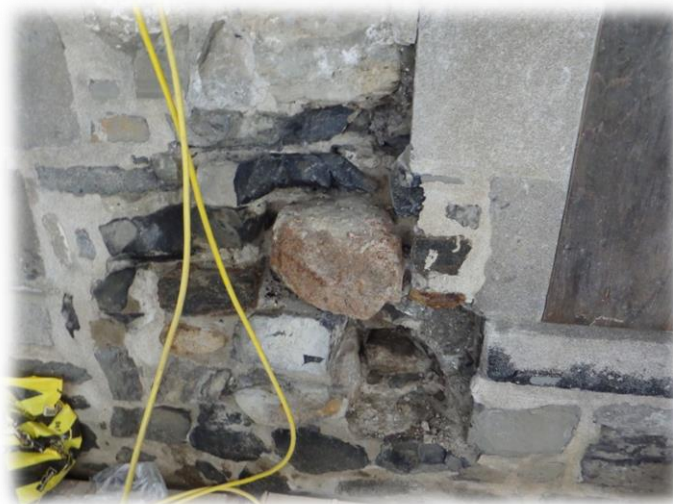
Photo 13 : Ouverture 9 au rez-de-chaussée - Élévation sud – Corps principal

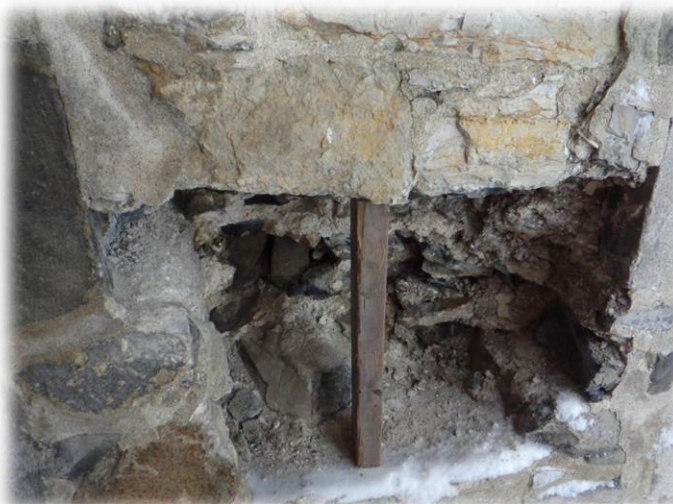
Photo 14 : Ouverture 10 au rez-de-chaussée - Élévation sud – Corps principal

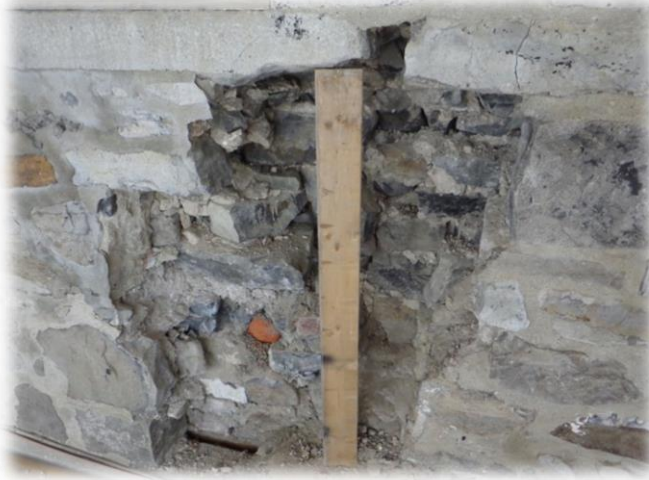
Photo 15 : Ouverture 11 au 2^{ème} étage - Élévation sud – Corps principal

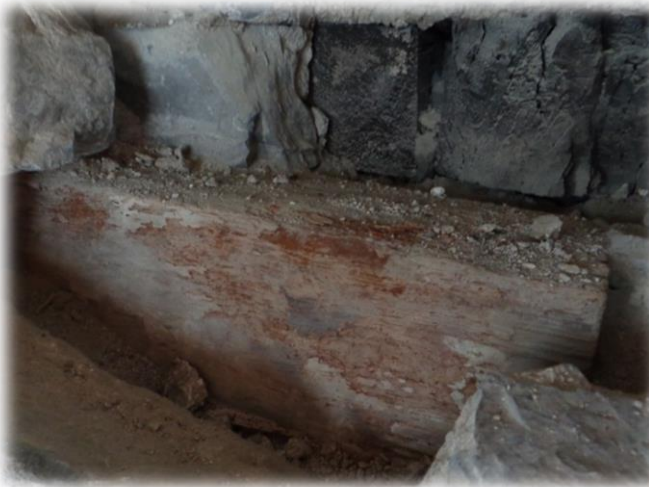
Photo 16 : Ouverture 12 au 2^e étage - Élévation sud – Corps principal

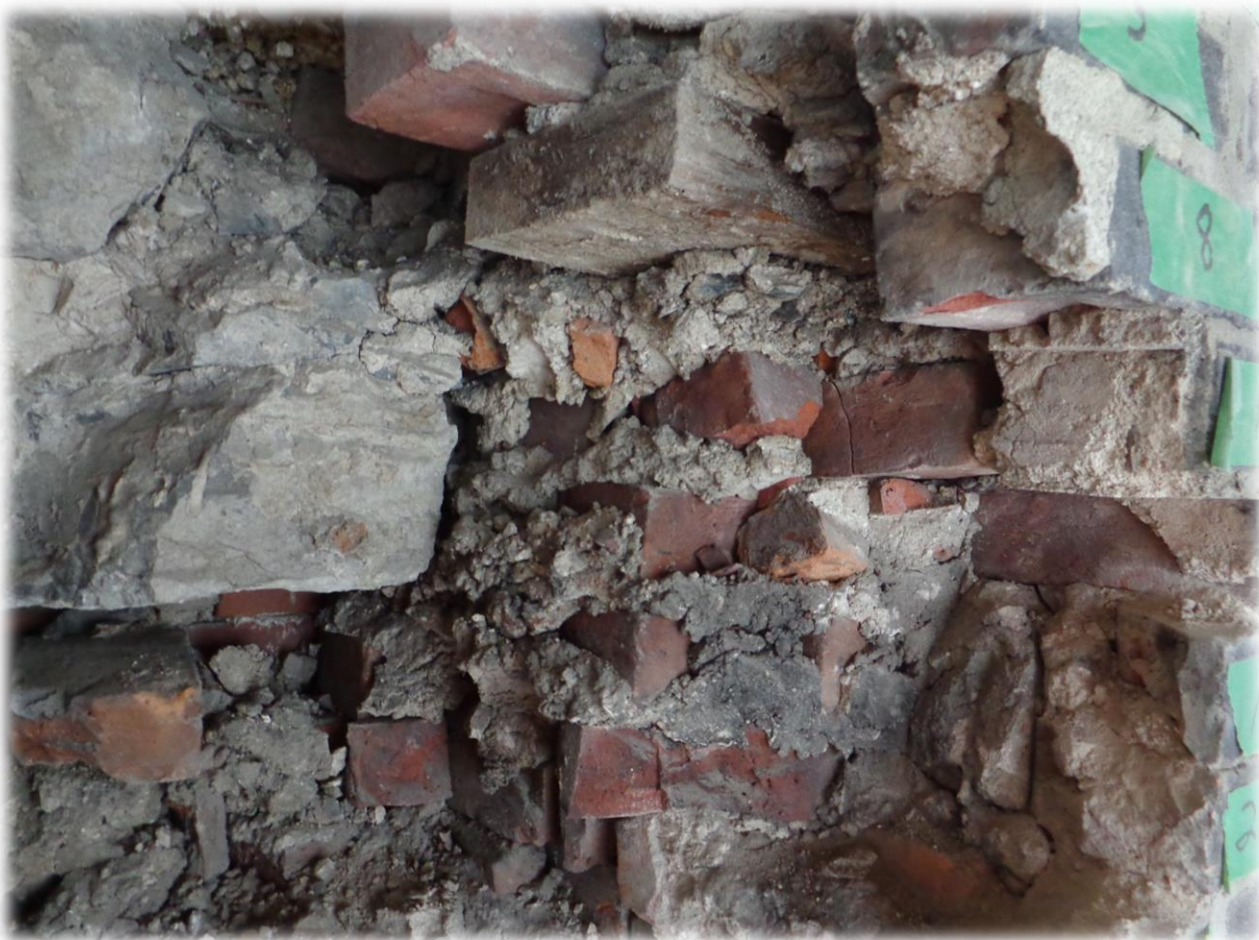
Photo 17 : Ouverture 13 au 2^e étage - Élévation sud – Corps principal

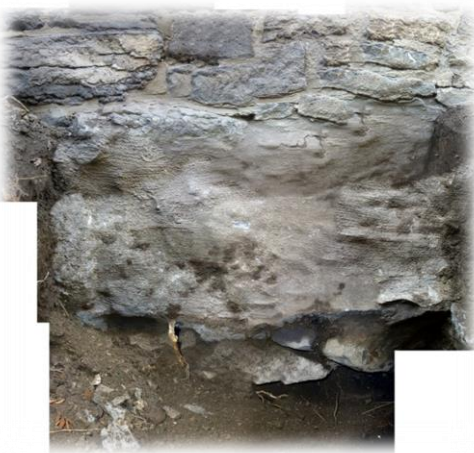
Photo 18 (transmise par l'architecte) : Cuisine - Fondation du mur de maçonnerie côté cour arrière

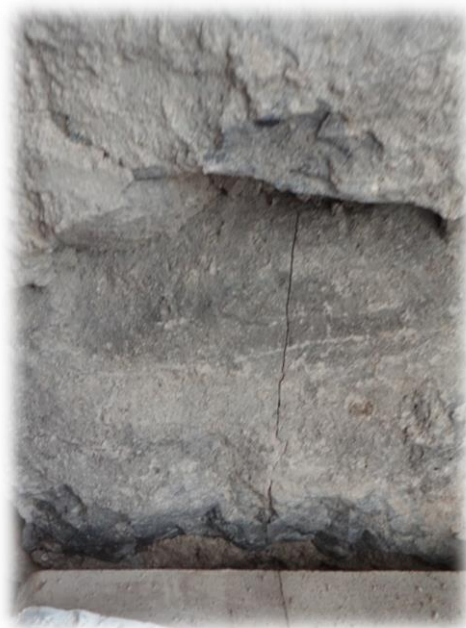
Photo 19 : Ouverture exploratoire 2 - Fissuration de la pierre

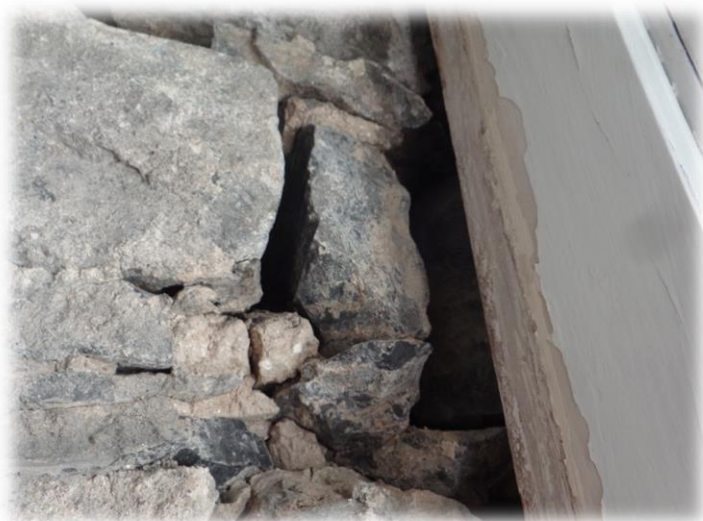
Photo 20 : Ouverture exploratoire 2 - Désordre côté extérieur du mur

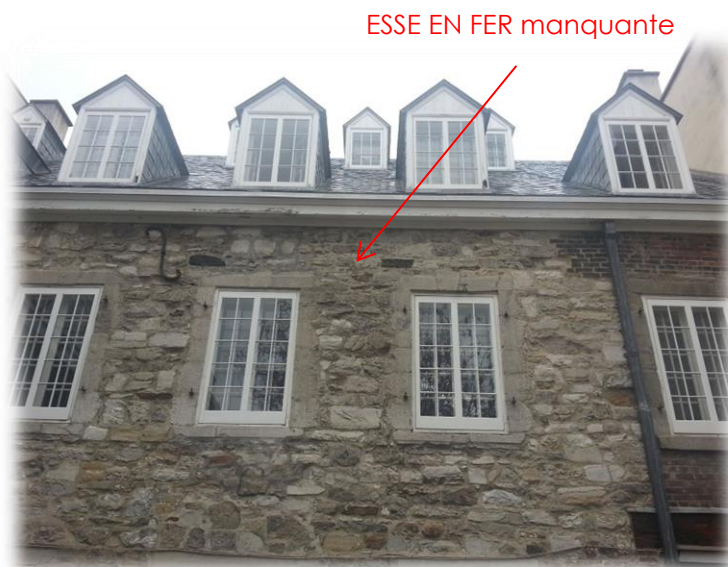
Photo 21 : Façade côté arrière- Esse en fer manquante

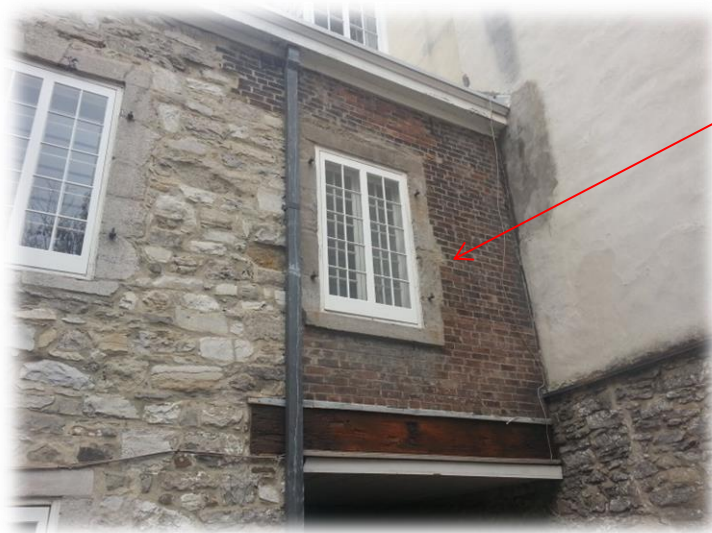
Photo 22 : Extension au sud de la maison en mur de brique

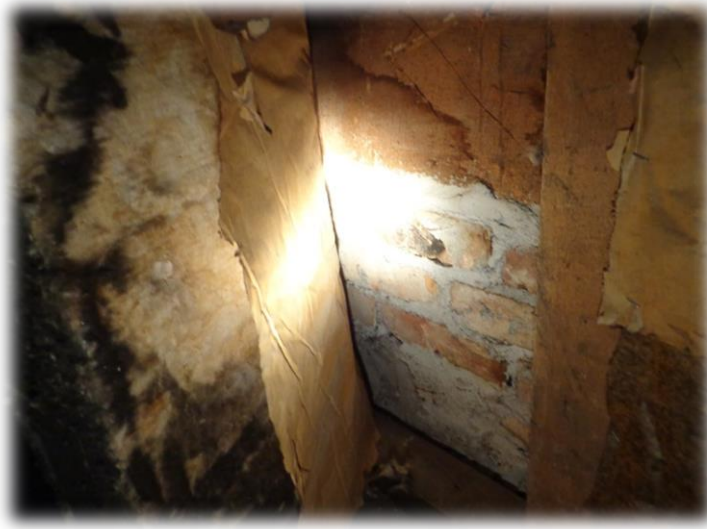
Photo 23 : Muret de brique

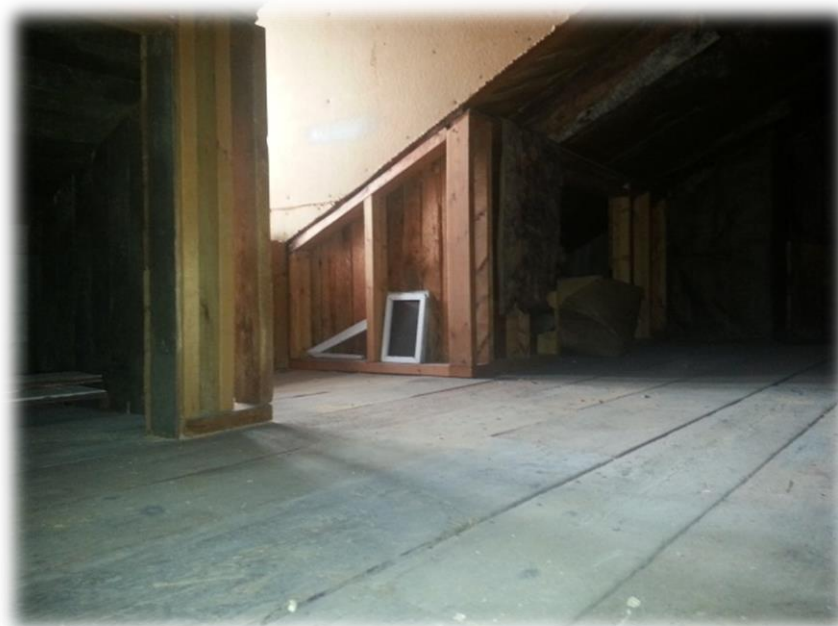
Photo 24 : Grenier - Annexe cuisine
