**CARACTÉRISATION DES MATÉRIAUX SUSCEPTIBLES DE CONTENIR DE L'AMIANTE ET DES
PEINTURES SUSCEPTIBLES DE CONTENIR DU PLOMB – RÉVISION 5**

MAISON PAPINEAU

440, rue Bonsecours, Montréal (Québec)

Montréal, le 4 décembre 2017

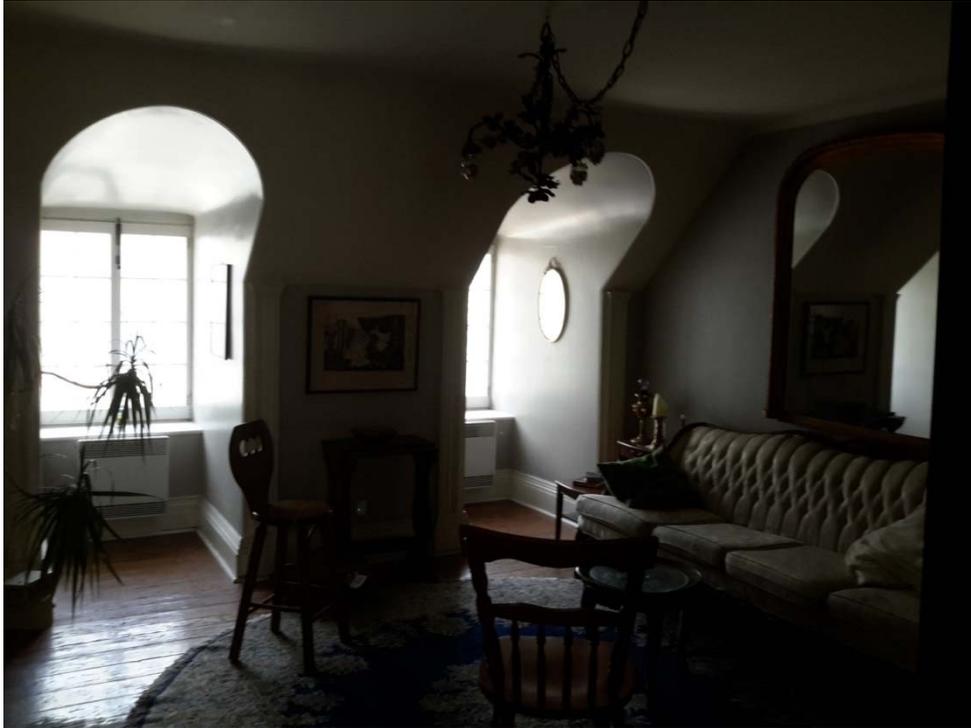
Photo 1 – Plâtre contenant de l’amiante de type actinolite/trémolite appliqué sur les murs et les plafonds du 2^e étage (secteur 1961)

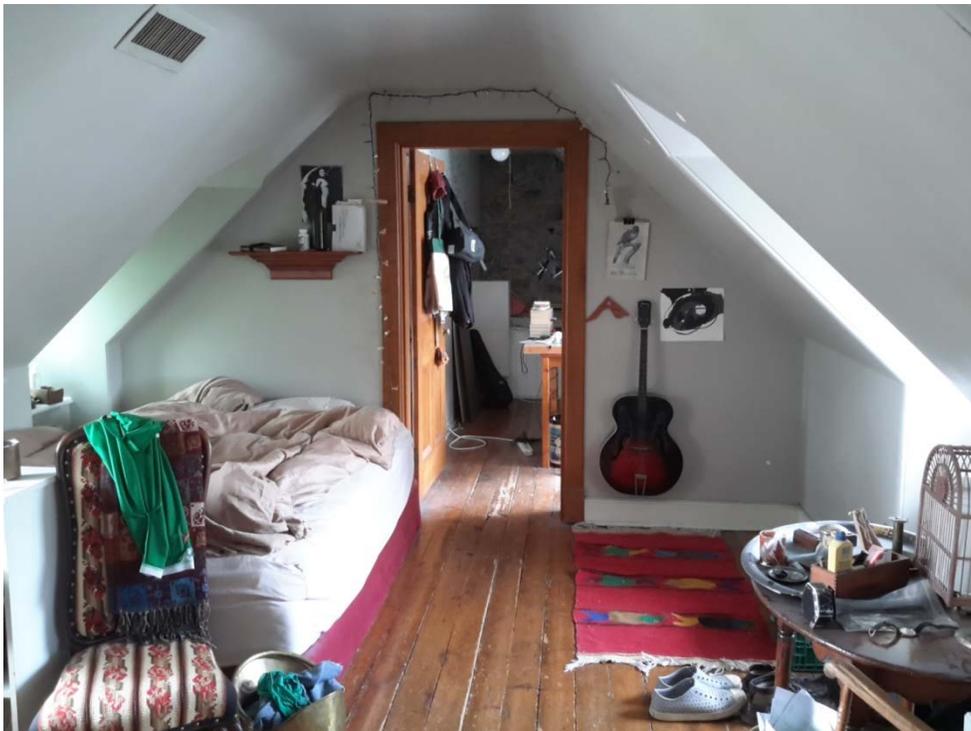
Photo 2 – Plâtre contenant de l’amiante de type actinolite/trémolite appliqué sur les murs du comble (secteur 1961)

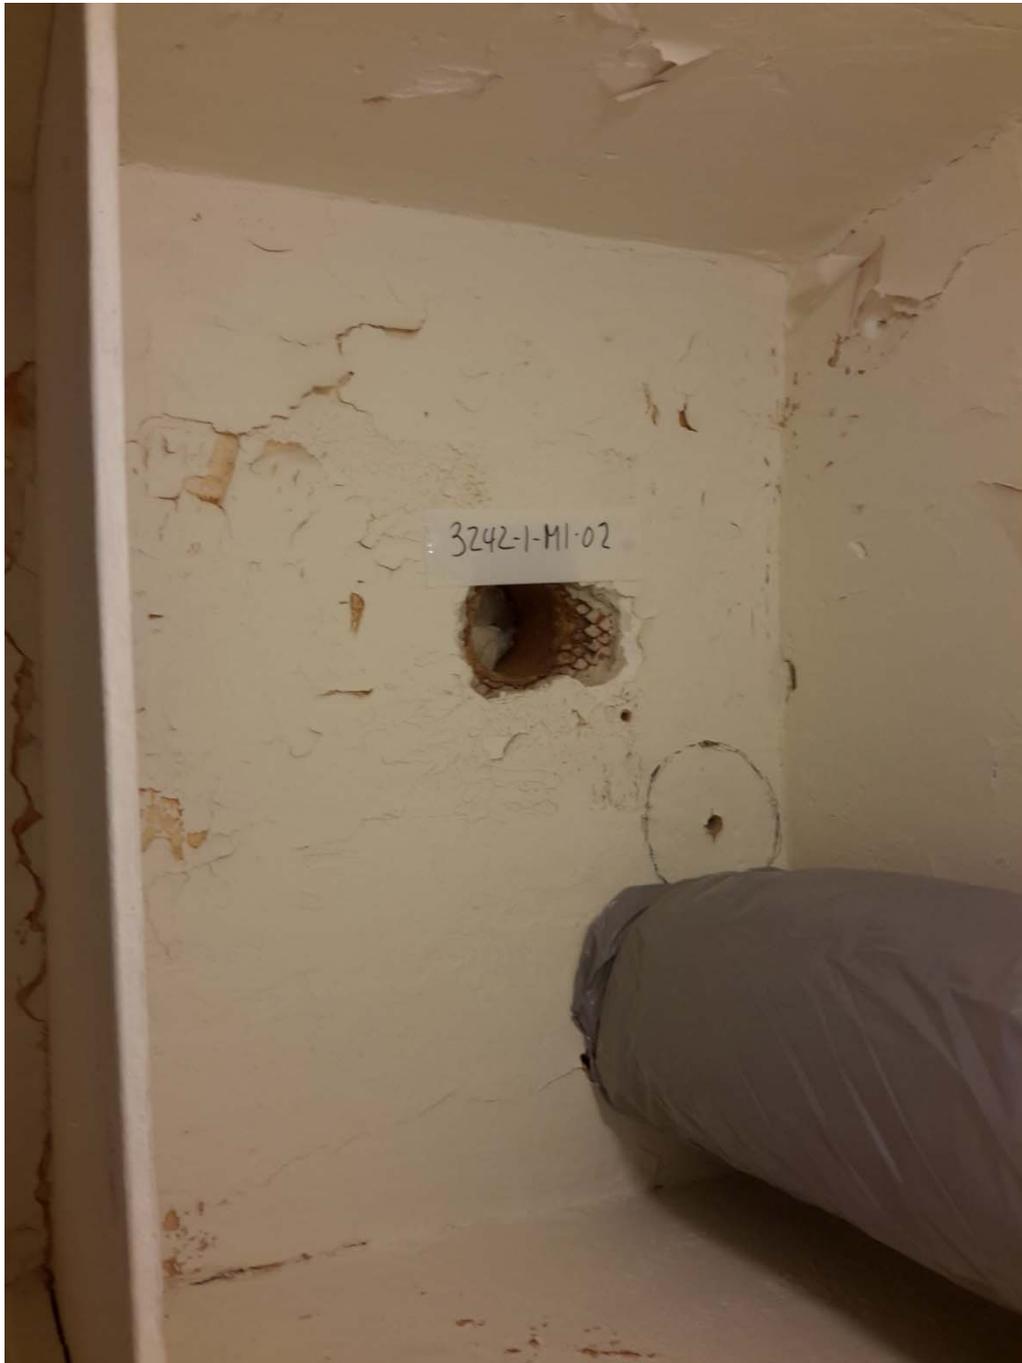
Photo 3 – Plâtre contenant de l’amiante de type chrysotile appliqué sur les murs du 1^{er} étage
(secteur 1748)

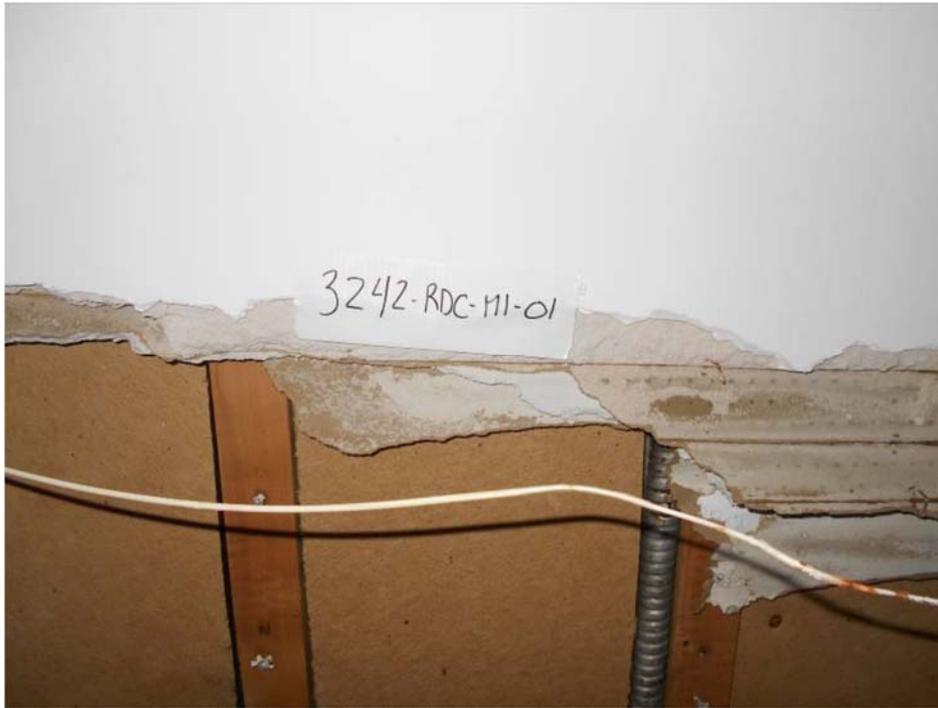
Photo 4 – Plâtre contenant de l’amiante de type chrysotile appliqué sur les plafonds du rez-de-chaussée (secteur 1748)

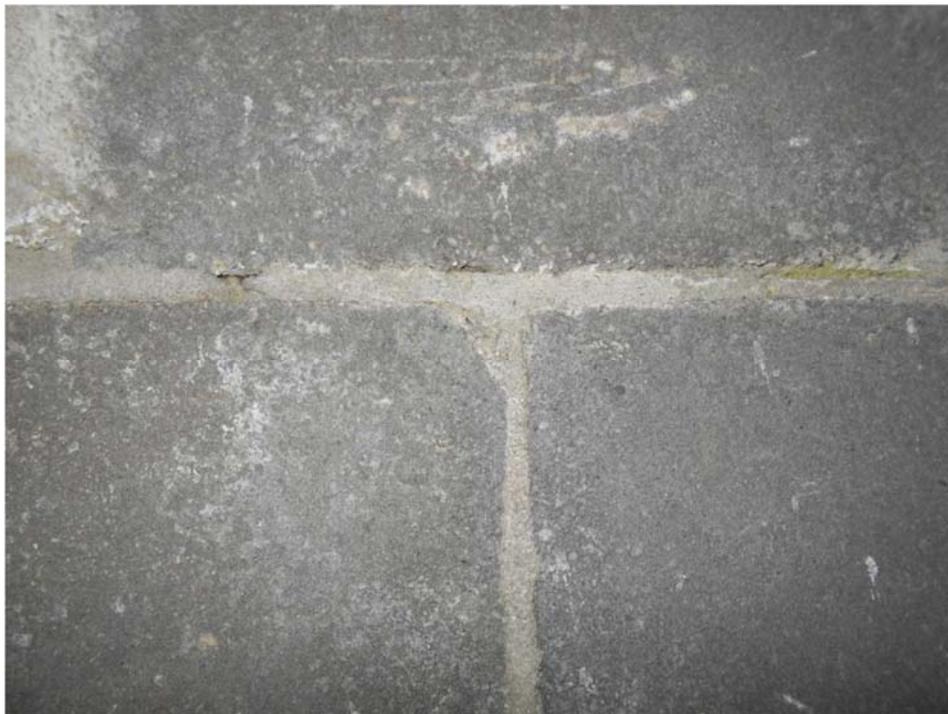
Photo 5 – Mortier des blocs de béton du garage (secteur 1961) contenant de l’amiante de type chrysotile

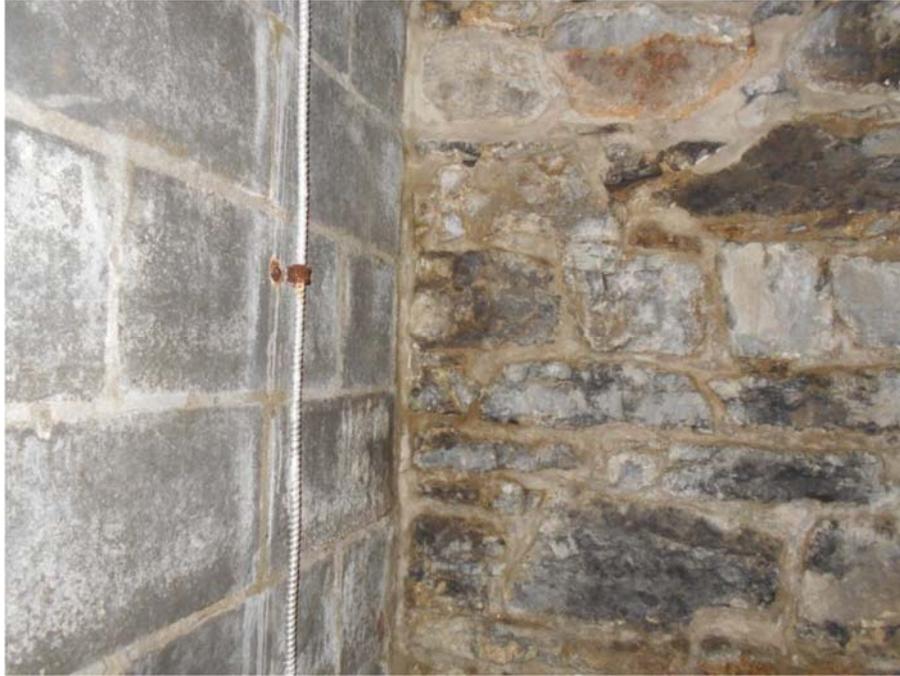
Photo 6 – Mortier de la pierre du garage (secteur 1961) contenant de l'amiante de type chrysotile

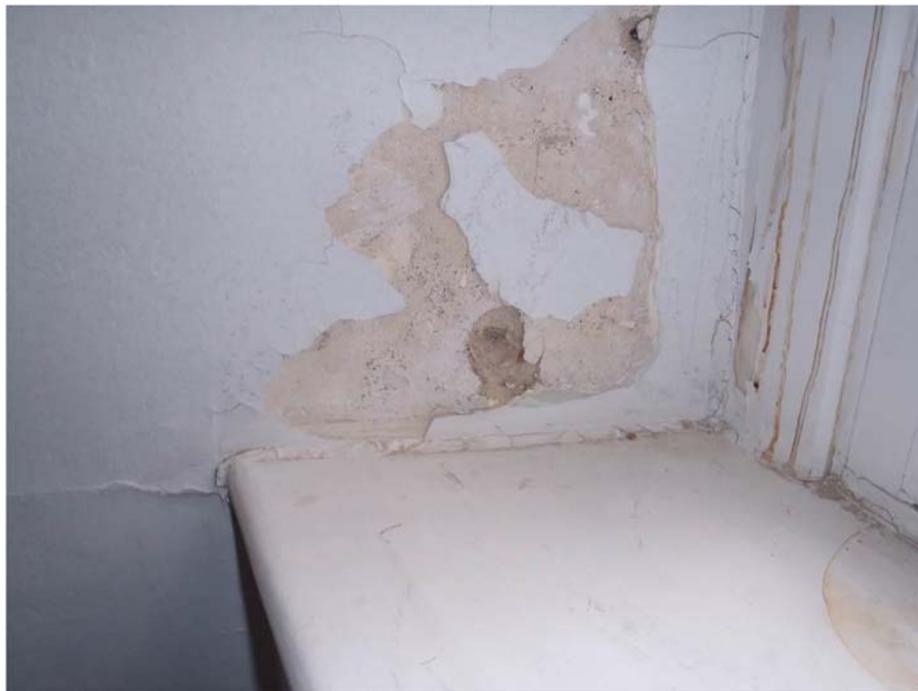
Photo 7 – Plâtre contenant de l'amiante de type actinolite appliqué sur les murs du 1^{er} étage (secteur 1785)

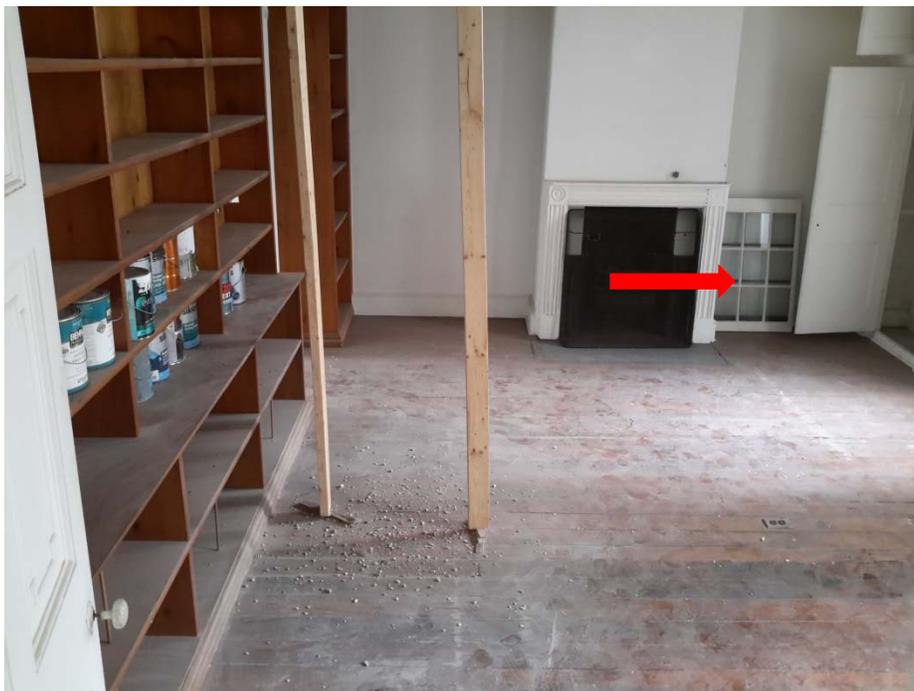
Photo 9 – Joint d’étanchéité des carreaux de fenêtre contenant de l’amiante de type chrysotile au 1^{er} étage (secteur 1785)

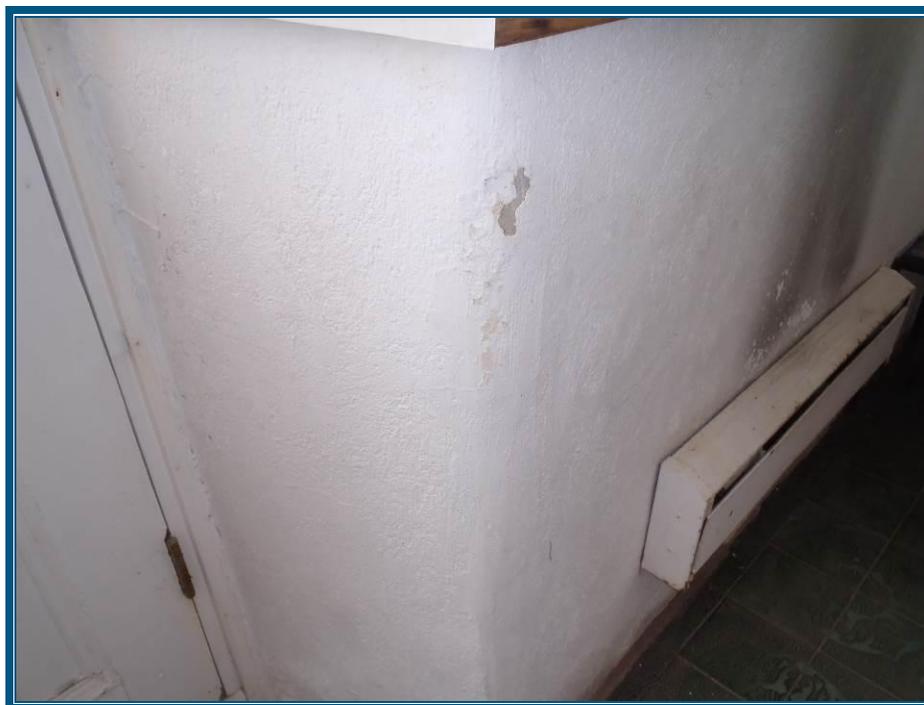
Photo 2: Mur en crépi de ciment dans la serre au 2^e étage – Échantillon #3A (contient de l'amiante)

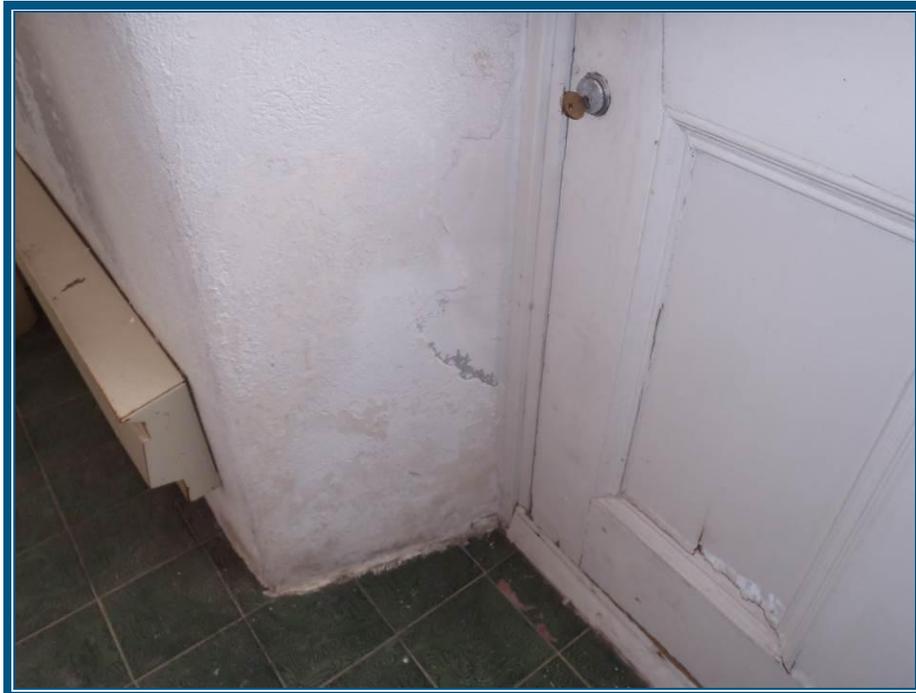
Photo 3 : Dommages sur le mur en crépi de ciment dans la serre au 2^e étage (contient de l'amiante)

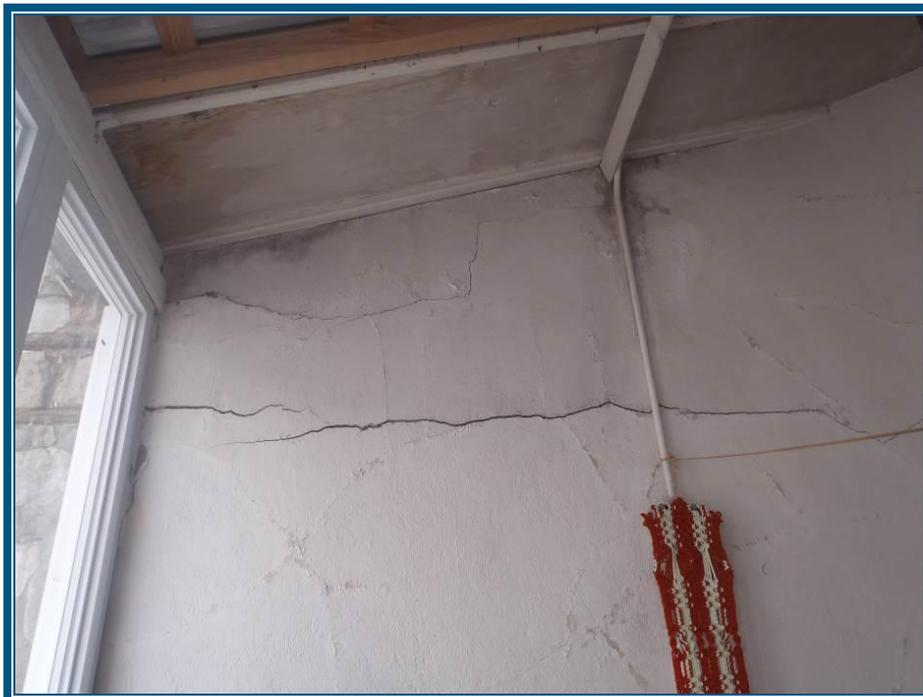
Il convient de noter que certains dommages ont été observés à l'endroit de ce crépi de ciment au niveau des murs de la serre, notamment des fissures (voir rapport photographique, photo no 4). Nous recommandons de procéder à l'enlèvement du matériau aux endroits endommagés afin d'éviter la libération de fibres d'amiante dans l'air (mesure d'intervention 3 de la PM057).

Photo 4 : Dommages sur le mur en crépi de ciment dans la serre au 2^e étage (contient de l'amiante)

De plus, lors de tels travaux, un devis spécifique aux travaux en condition d'amiante devrait être rédigé afin de se conformer aux procédures énoncées dans le Code de sécurité pour les travaux de construction.

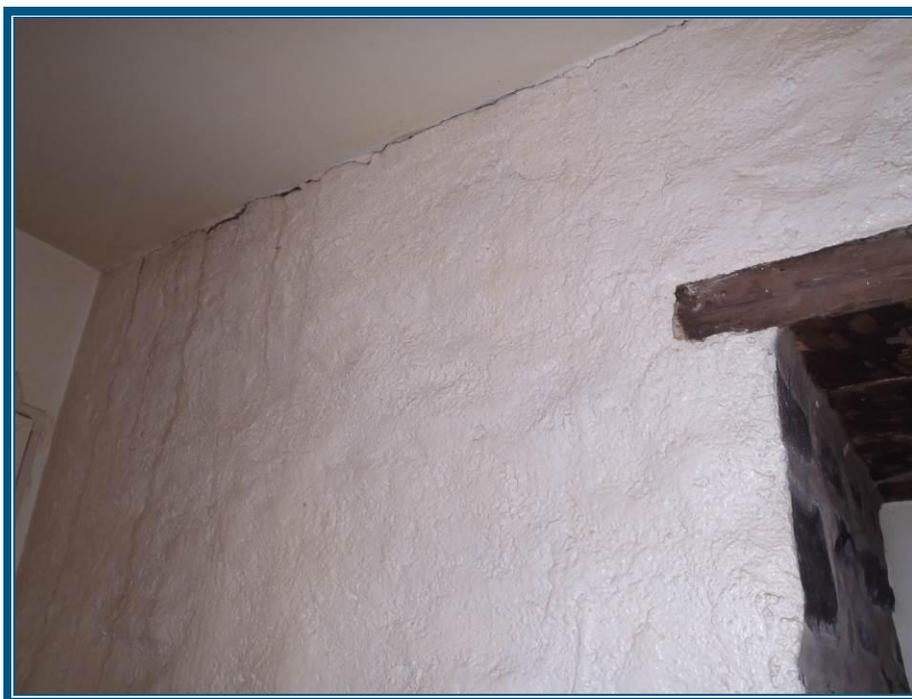
Photo 5 : Mur en crépi de ciment au rez-de-chaussée – Échantillons #3B et C (contient de l'amiante)

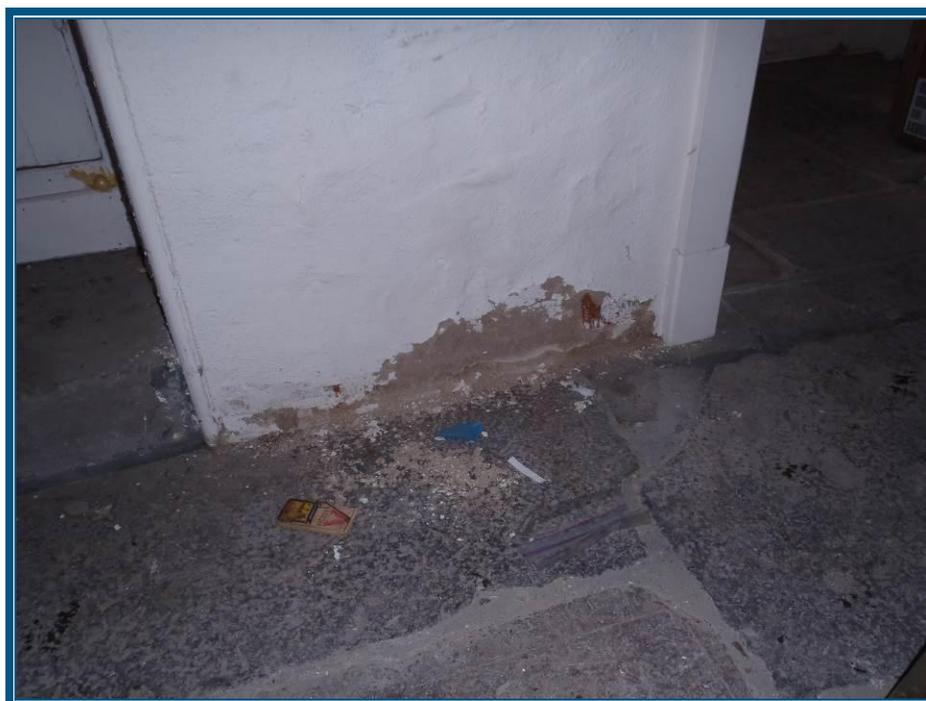
Photo 12 : Mur en crépi de ciment au RDC- Échantillons #3D et 3H (contient de l'amiante)

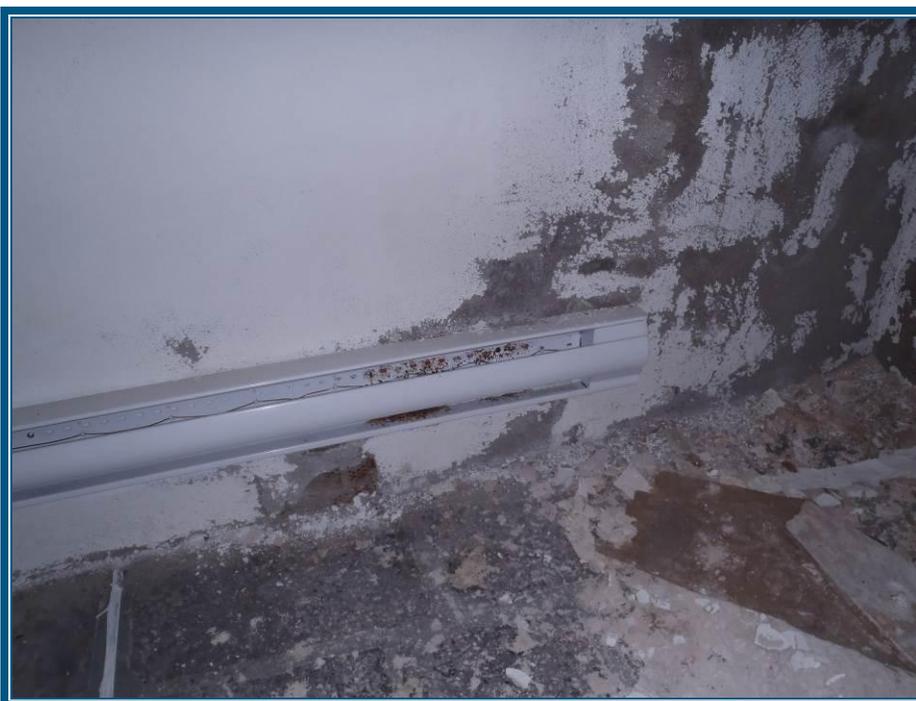
Photo 14 : Mur en crépi de ciment au RDC - Échantillons #3E, F et G (contient de l'amiante)
