INSPECTION CHALOUPE DE SAUVETAGE

« NGCC PIERRE RADISSON »

Préparé pour : PÊCHES ET OCÉANS / GARDE CÔTIÈRE

Date inspection: Novembre 2013

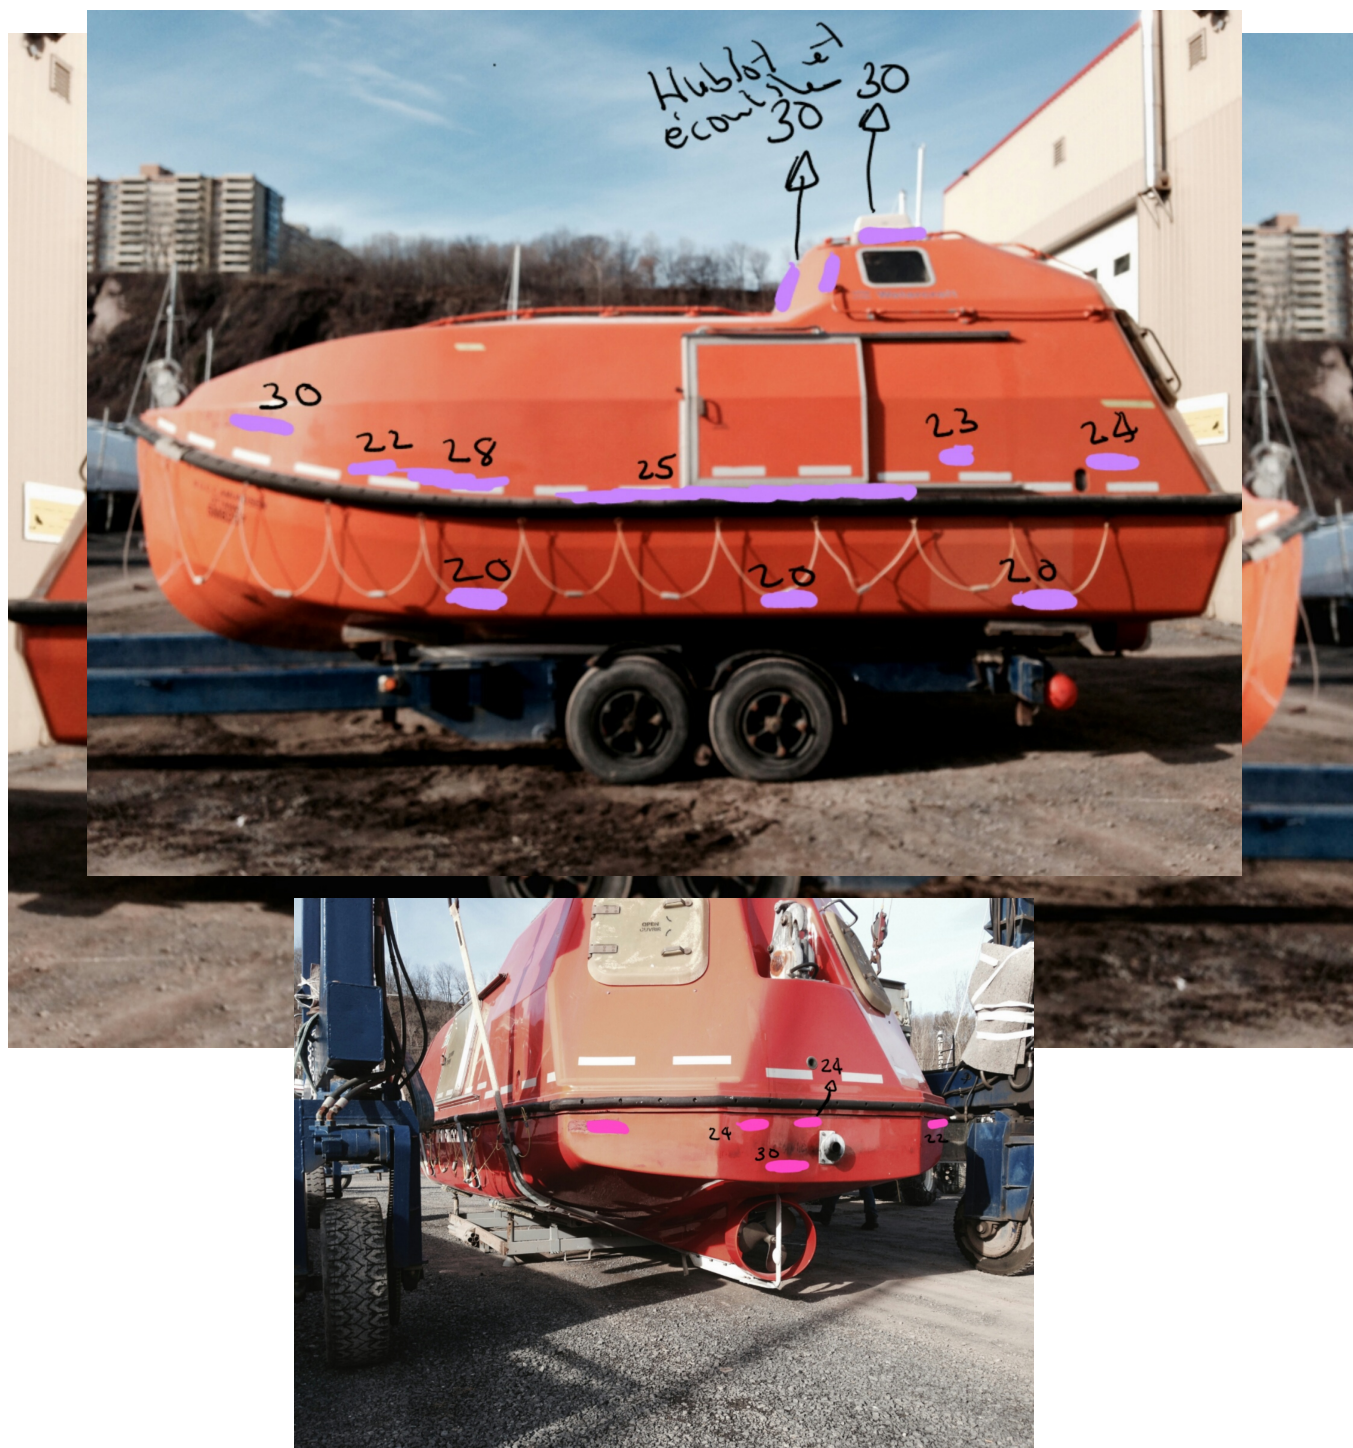
LOCALISATION DES ZONES AVEC TAUX D'HUMIDITÉ ANORMAL

Les lectures indiquent la présence d'humidité très délimités à plusieurs endroits au niveau du pont, des portes latérales et de la coque. À ces endroits l'humidité se situe dans le contremoule ou dans la mousse de flottaison.

Dans la plus part des zones humides détectées l'eau semble s'être infiltré par le boulonnage d'accessoires de pont ou de coque. Les principales zones sont (voir photos page suivante):

- fenêtre avant du poste de pilotage
- écoutille dessus poste pilotage
- accessoires divers sur toit poste pilotage
- différents endroits sur la coque
- rails du bas des portes coulissantes

Il y a quelques endroits où la cause de l'infiltration d'eau n' a pas été déterminée.

- étancher l'écouille de pont et les accessoires du toit de poste pilotage
- démonter rails de porte et vérifier laminé et refaire l'étanchéité
- inspection annuelle au moistmeter avec comparatif des années précédentes

- carottage intérieur dans les zones où la lecture indique 30
 - Éventuellement refaire le fini urethane pour avoir une surface réfléchissante sur toute la coque.
-
