**COMMISSION DES CHAMPS DE
BATAILLE NATIONAUX**

CARACTÉRISATION DE MATÉRIAUX SUSCEPTIBLES DE CONTENIR DE L'AMIANTE
DIVERS BÂTIMENTS

LE GROUPE GESFOR POIRIER, PINCHIN INC.

N° de projet : Q04-25152-1.1

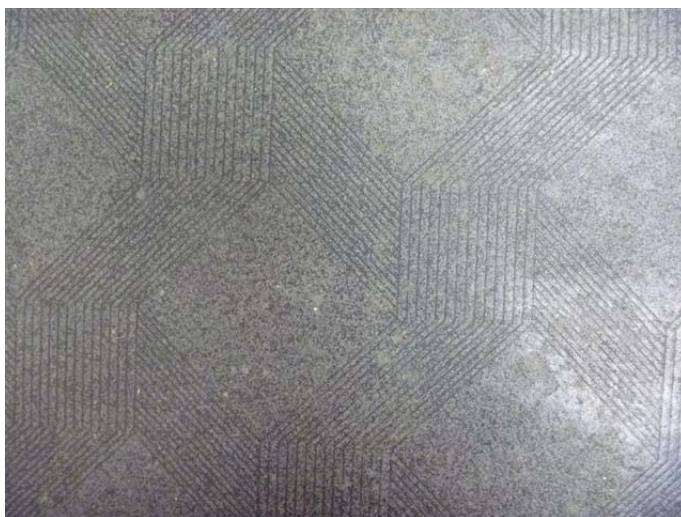
Photo 1 – Linoléum noir ligné de motifs de losanges présent au plancher du rez-de-chaussée, sans amiante

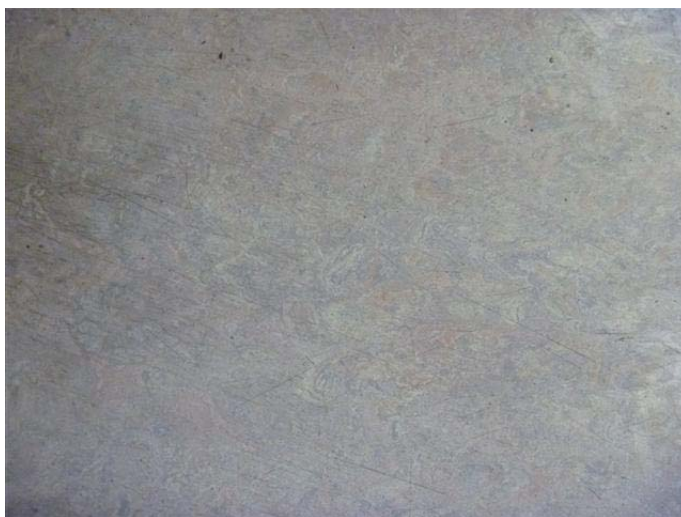
Photo 2 – Linoléum saumon vagué de gris et de beige présent au plancher du rez-de-chaussée, sans amiante

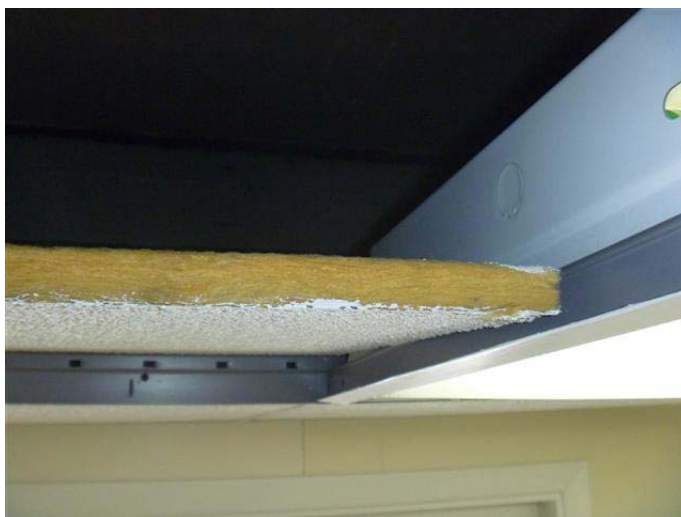
Photo 3 – Carreau de plafond suspendu en laine de verre de 2 pi sur 4 pi blanc texturé présent au rez-de-chaussée, sans amiante

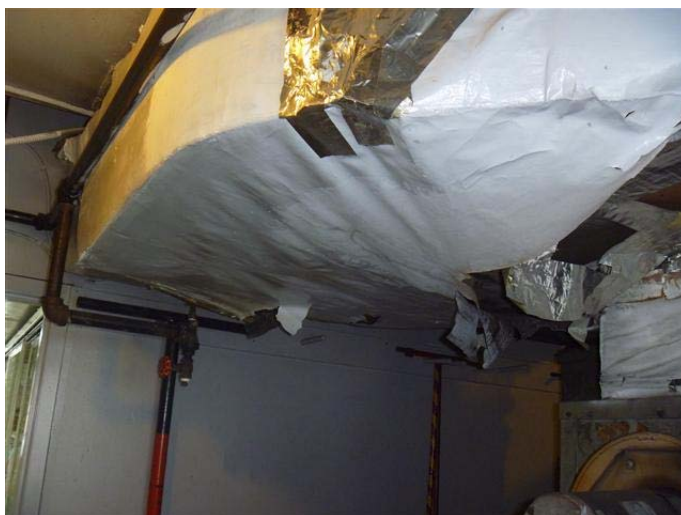
Photo 4 – Papier goudronné sur laine de verre présent sur le conduit de ventilation de la fournaise du rez-de-chaussée, sans amiante

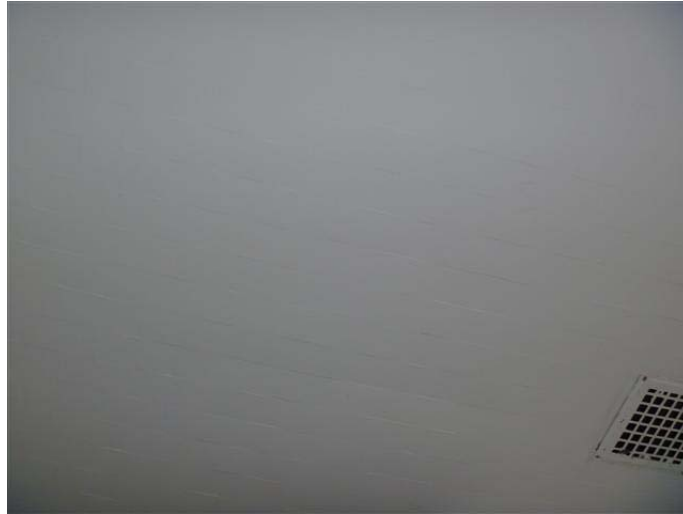
Photo 3 – Matériau cimentaire présent sur les plafonds du rez-de-chaussée, sans amiante

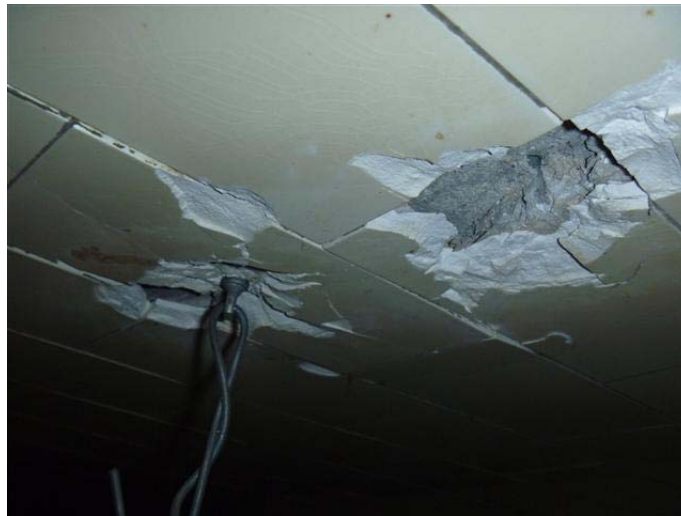
Photo 6 – Crépi cimentaire gris présent sur les plafonds du rez-de-chaussée, sans amiante

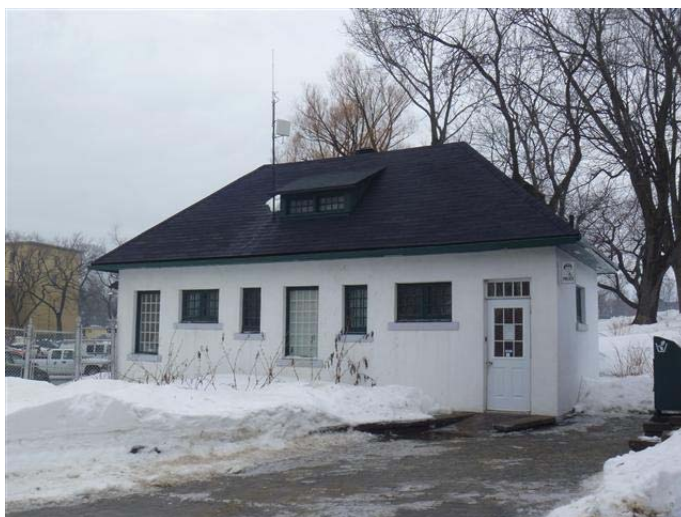
Photo 7 – Crépi cimentaire gris et blanc présent sur les murs extérieurs du bâtiment, sans amiante

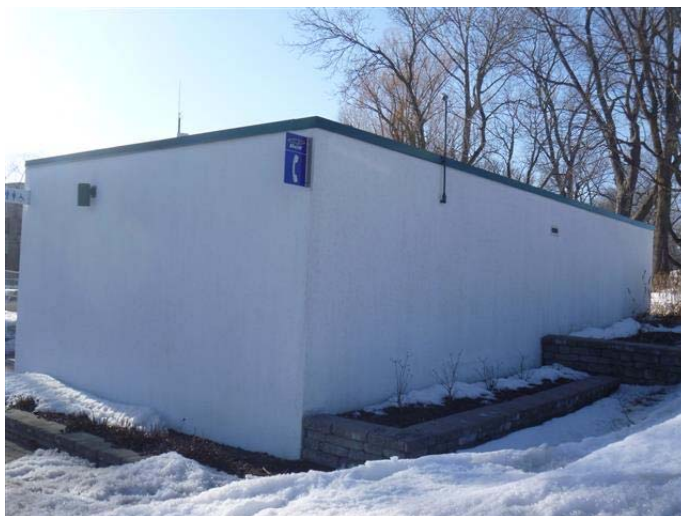
Photo 1 – Crépi cimentaire gris et blanc présent sur les murs extérieurs, sans amiante

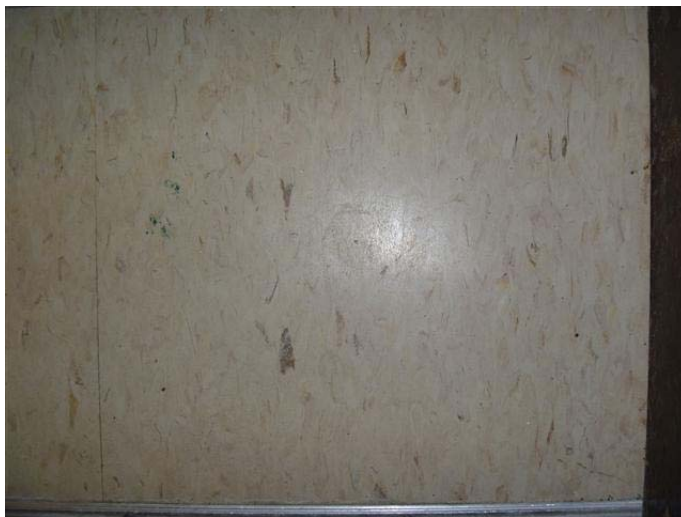
Photo 1 – Carreau de plancher de 1 pi² beige tacheté de bourgogne et de jaune situé dans l'escalier du sous-sol, sans amiante

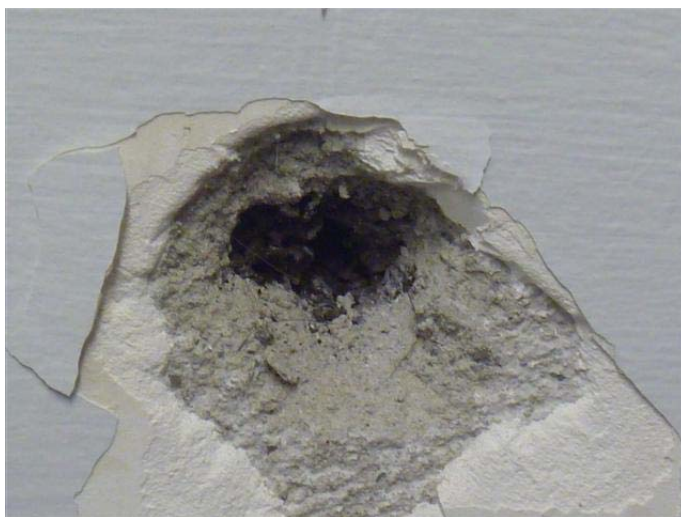
Photo 2 – Plâtre sur panneau de liège goudronné présent sur les murs et les plafonds de la voûte du sous-sol, contient de l'amiante

Les matériaux friables génèrent une quantité importante de poussière. Par conséquent, en se basant sur les exigences du Code de sécurité pour les travaux de construction, toute intervention sur les plâtres contenant de l'amiante nécessitera d'adopter une procédure de travail en condition Amiante. Le niveau de risque sera déterminé selon la règle du volume de débris générés (voir le tableau de classification dans la section 3.4 « Classification des travaux » du présent rapport).

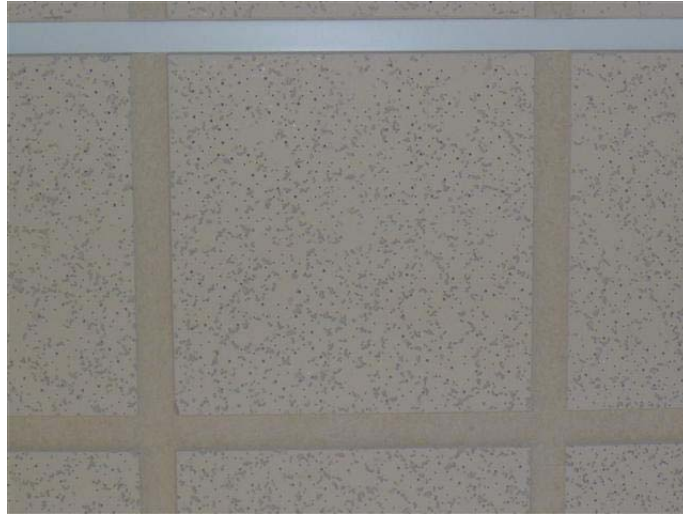
Photo 3 – Carreau de plafond de 2 pi sur 4 pi beige troué en cercle avec 8 embossés carrés présent au rez-de-chaussée, sans amiante

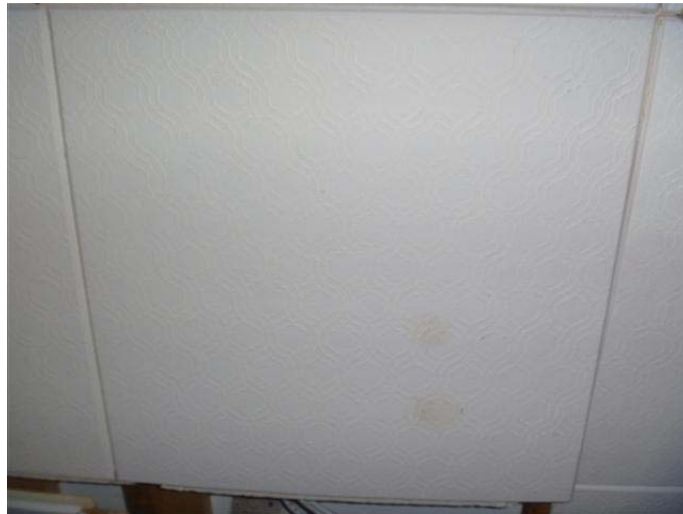
Photo 4 – Carreau embouté de 1 pi² blanc texturé de motifs losanges présent au rez-de-chaussée, sans amiante

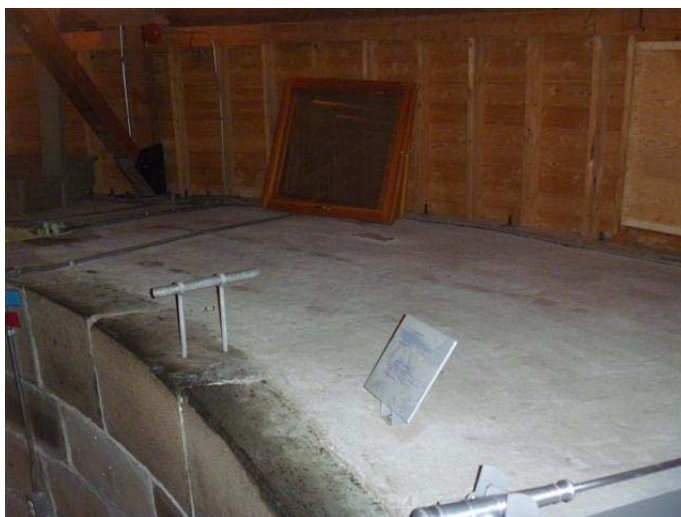
Photo 2 – Crépi cimentaire gris présent au plancher de divers locaux de l'étage, sans amiante

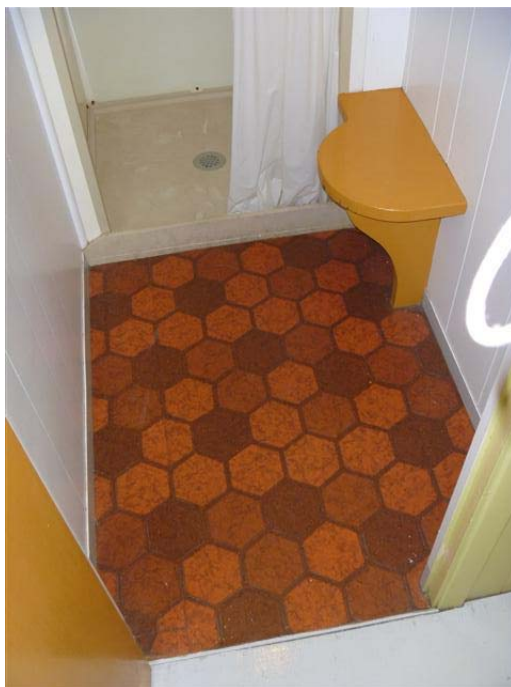
Photo 1 – Linoléum rouge vagué de bourgogne avec des motifs hexagones présent au rez-de-chaussée, contient de l’amiante

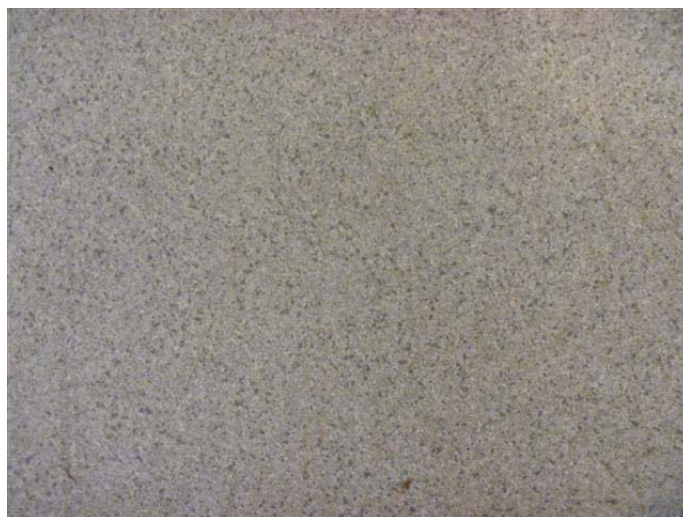
Photo 2 – Linoléum gris picoté de deux tons de gris et de blanc présent au rez-de-chaussée, sans amiante

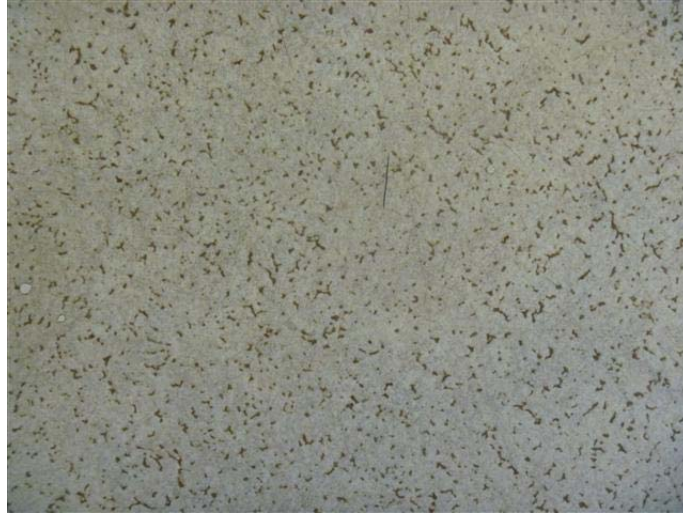
Photo 3 – Linoléum beige picoté de brun présent au rez-de-chaussée, sans amiante

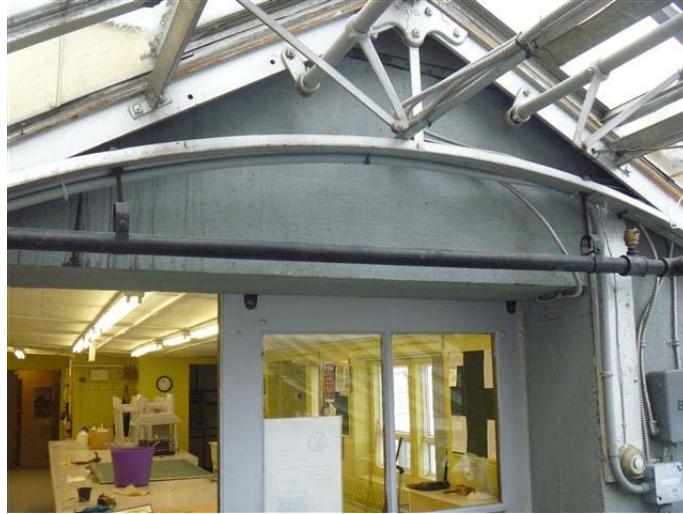
Photo 7 – Crépi cimentaire gris présent sur les murs du rez-de-chaussée, sans amiante

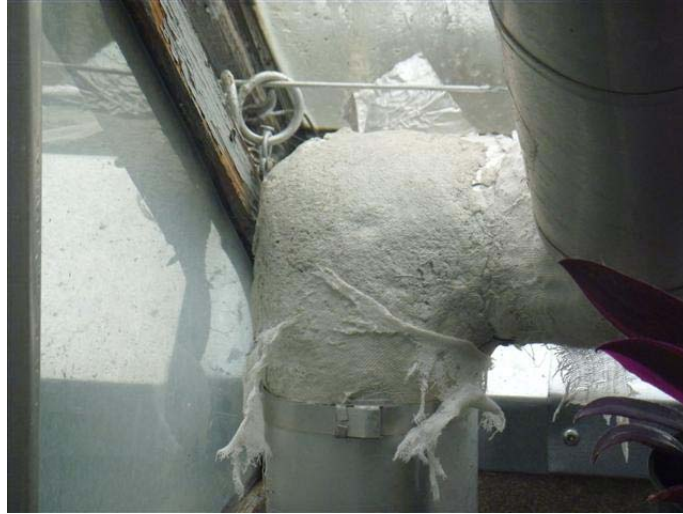
Photo 9 – Pâte cimentaire grise présente sur les sections irrégulières de la tuyauterie de chauffage de la petite et de la grande serres du rez-de-chaussée, contient de l’amiante

L'ensemble des isolants mécaniques contenant de l'amiante présents sur la tuyauterie était dans un état allant de BON à MAUVAIS au moment des relevés. Par conséquent, vous devrez procéder aux réparations des isolants abîmés dans les bâtiments identifiés. Toute intervention future sur les isolants mécaniques contenant de l'amiante devra être effectuée en suivant une procédure de travail en condition Amiante à risque Modéré par la méthode du sac à gants.

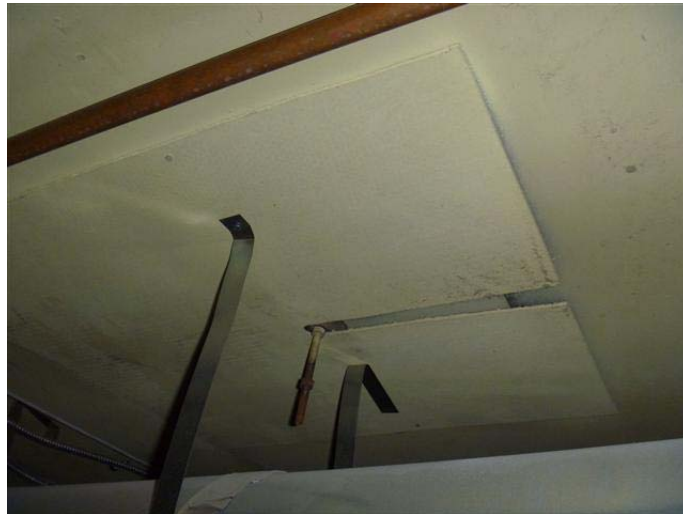
Photo 10 – Panneau de fibrociment mince présent au plafond du sous-sol, contient de l’amiante

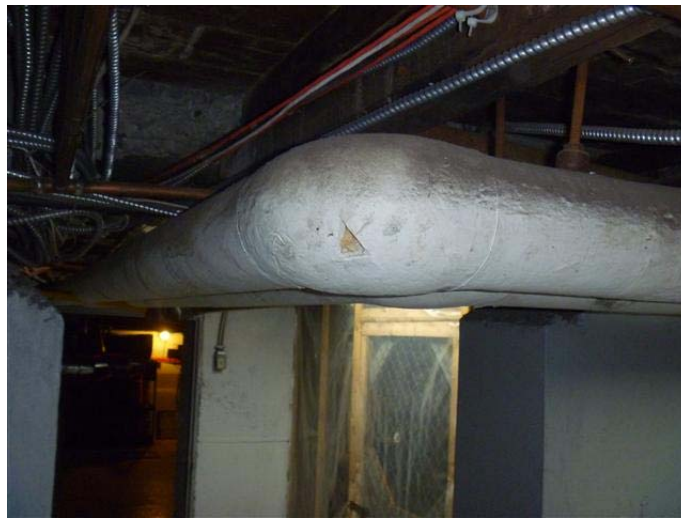
Photo 12 – Pâte cimentaire grise sur laine de verre présente sur les sections irrégulières de la tuyauterie de chauffage du sous-sol, sans amiante

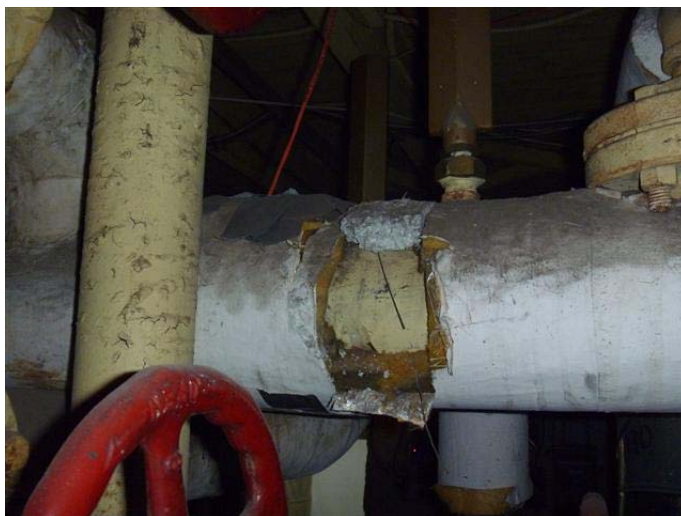
Photo 13 – Pâte cimentaire grise présente sur l'échangeur du sous-sol, contient de l'amiante

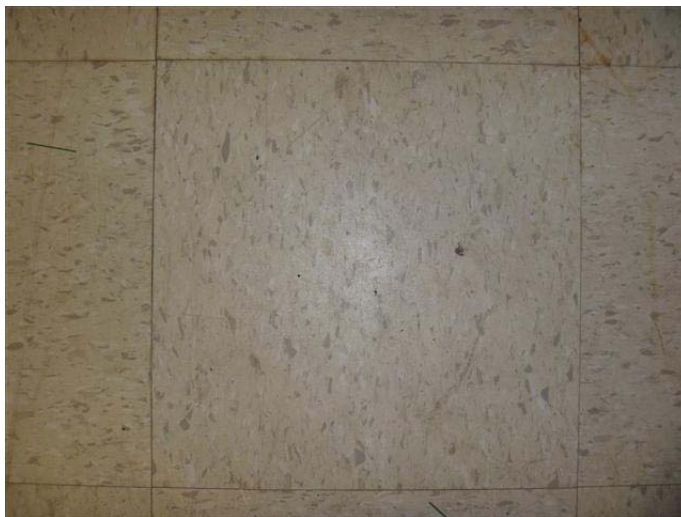
Photo 1 – Carreau de plancher de 1 pi² beige tacheté de gris et de blanc présent au sous-sol, sans amiante

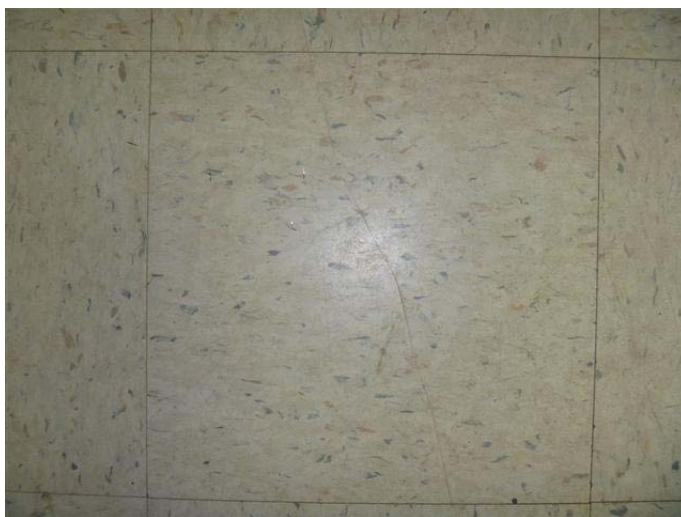
Photo 2 – Carreau de plancher de 1 pi² beige tacheté de gris, de saumon et de blanc présent au sous-sol, sans amiante

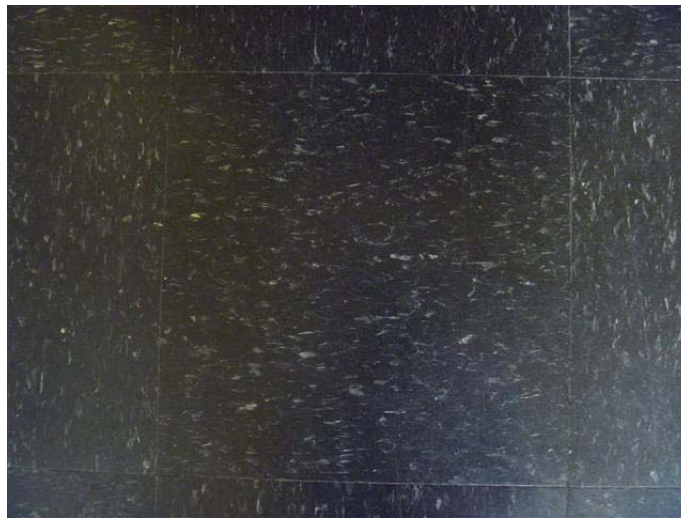
Photo 8 – Carreau de plancher de 1 pi² noir tacheté de blanc présent au rez-de-chaussée, sans amiante

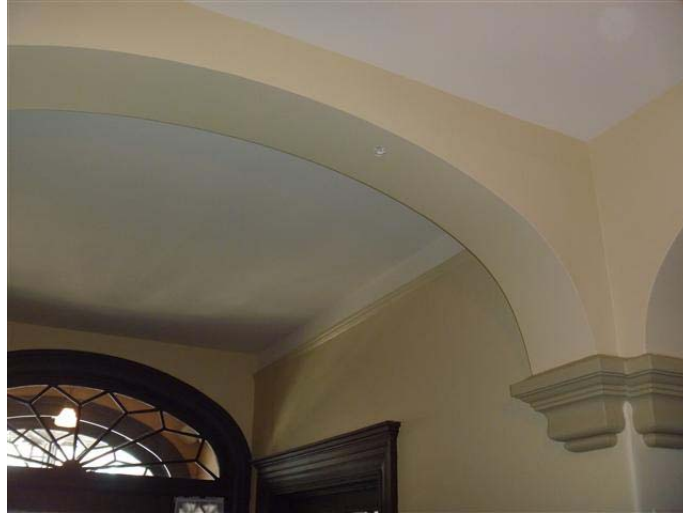
Photo 9 – Plâtre appliqué au plafond du rez-de-chaussée, contient de l'amiante

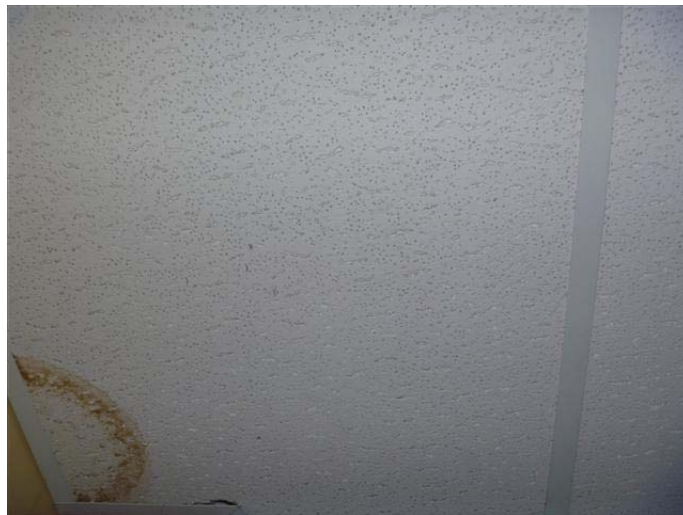
Photo 10 – Carreau de plafond suspendu de 2 pi sur 2 pi blanc troué en ligne et picoté présent au rez-de-chaussée, sans amiante

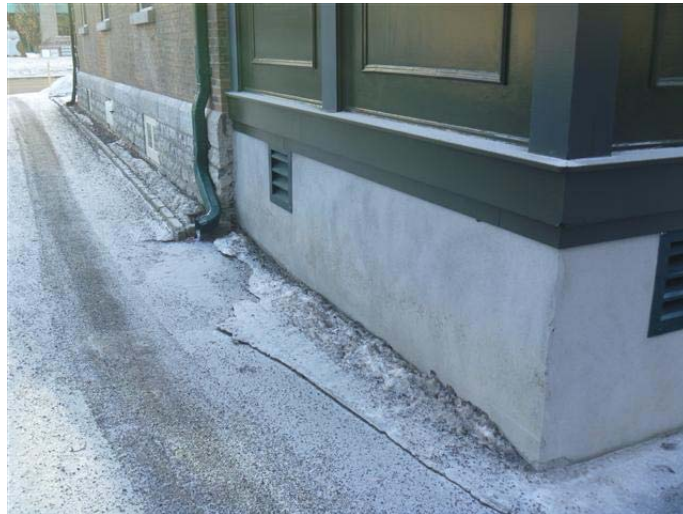
Photo 13 – Crépi cimentaire gris présent sur les murs de fondation extérieurs, sans amiante

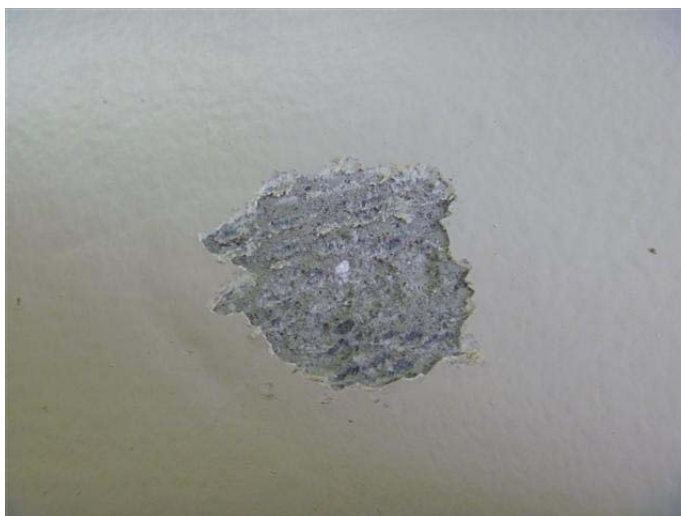
Photo 1 – Crépi cimentaire gris appliqué sur les murs du rez-de-chaussée, sans amiante

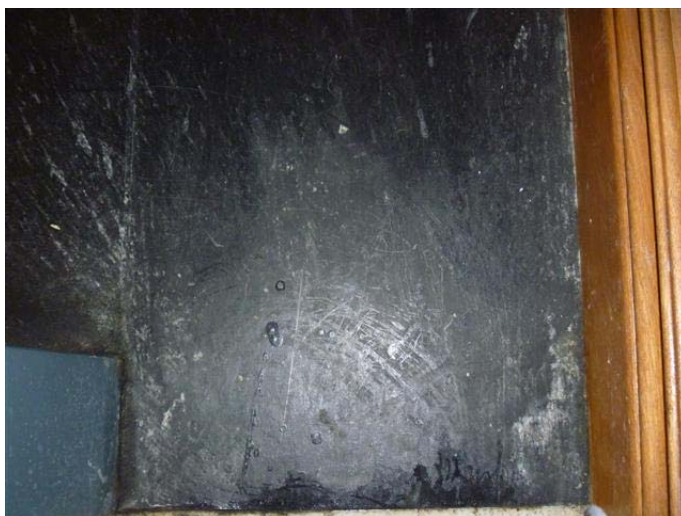
Photo 3 – Linoléum noir ligné de blanc présent au niveau 3, sans amiante

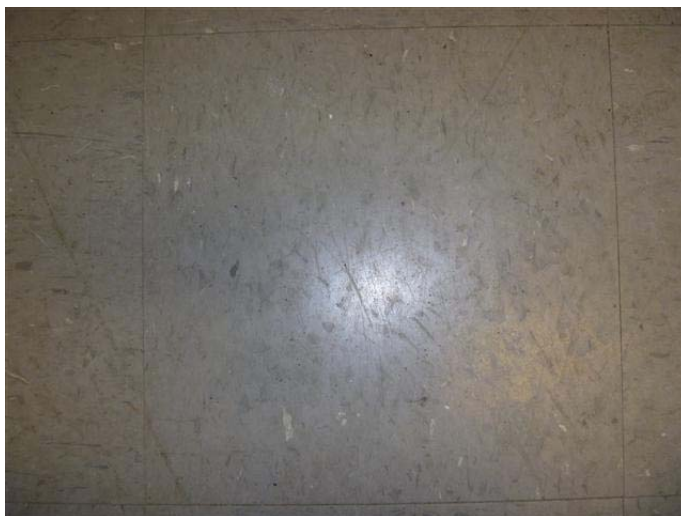
Photo 4 – Carreau de plancher de 1 pi² gris tacheté de gris et de blanc présent au niveau 3, sans amiante

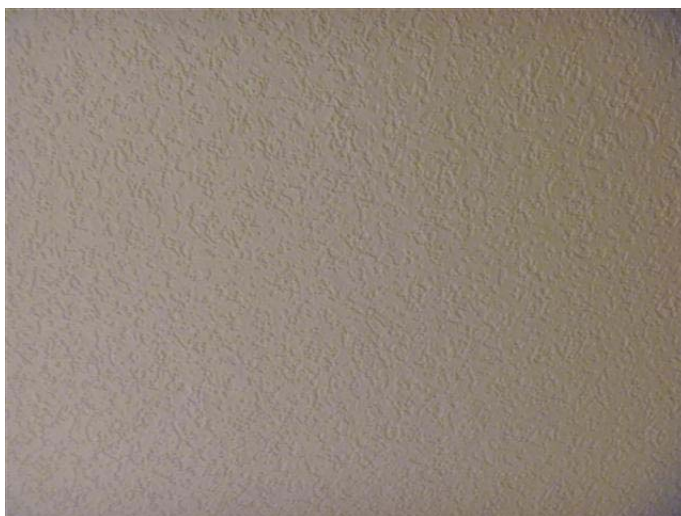
Photo 7 – Carreau de plafond suspendu en laine de verre de 2 pi sur 4 pi blanc texturé présent au niveau 3, sans amiante

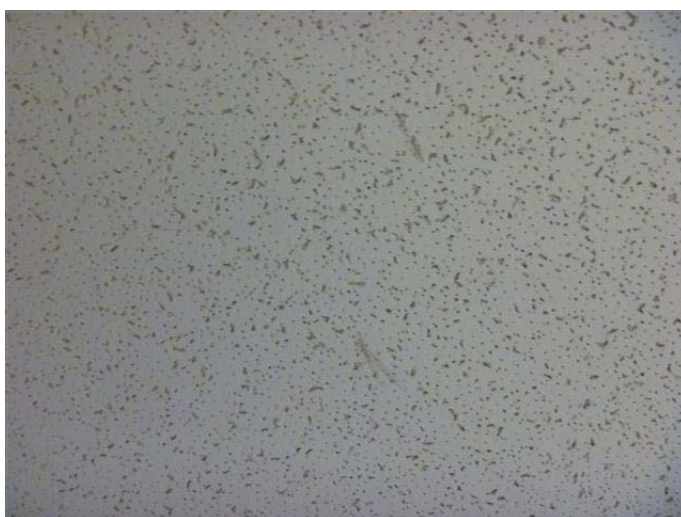
Photo 8 – Carreau de plafond suspendu de 2 pi sur 4 pi blanc troué en cercle et picoté présent au niveau 3, sans amiante

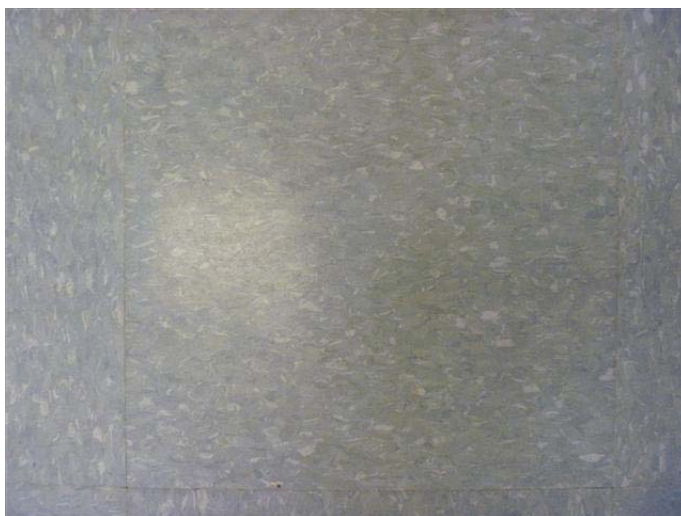
Photo 9 – Carreau de plancher de 1 pi² bleu tacheté de gris et de blanc présent au niveau 2, sans amiante

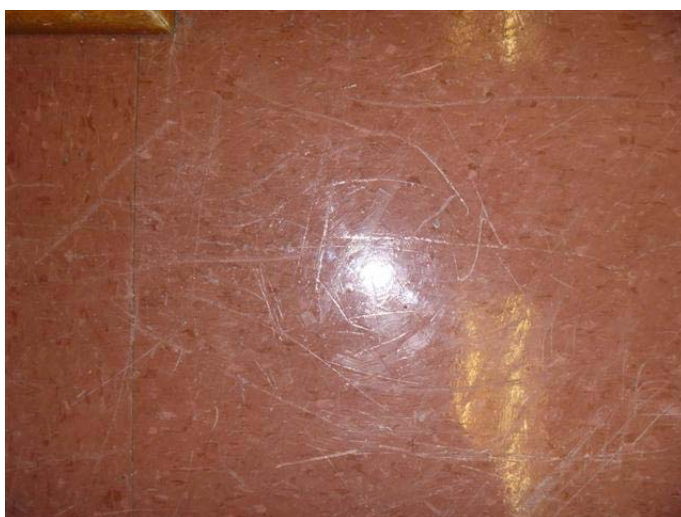
Photo 10 – Carreau de plancher de 1 pi² rouge tacheté d'orange et de bourgogne présent au niveau 2, sans amiante

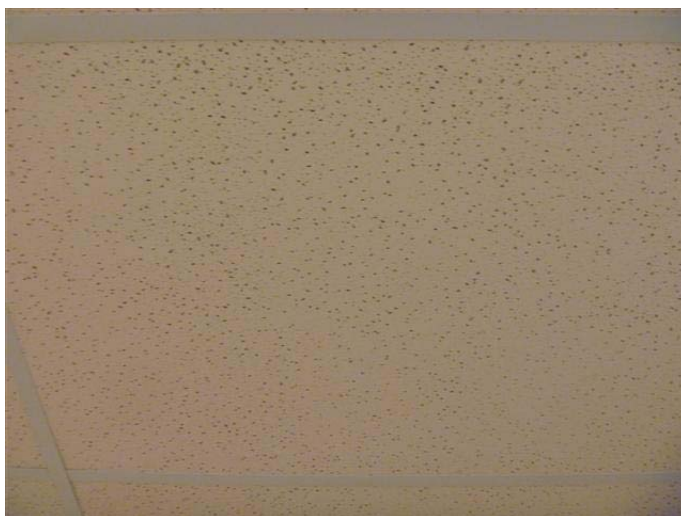
Photo 11 – Carreau de plafond suspendu de 2 pi sur 4 pi beige troué et picoté présent au niveau 2, sans amiante

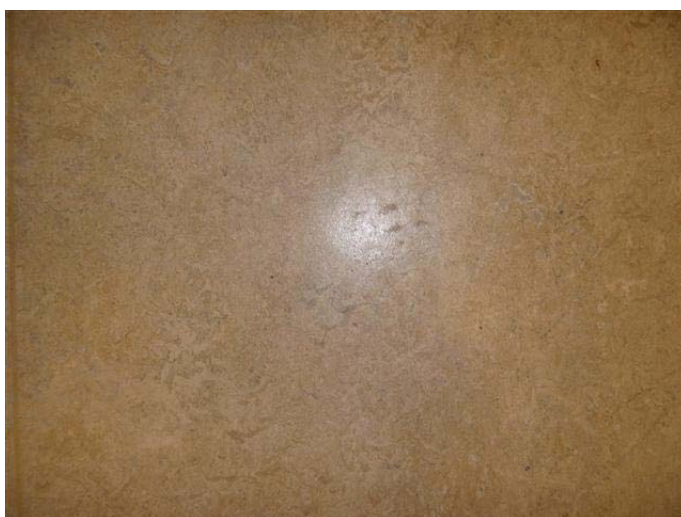
Photo 12 – Linoléum beige vagué de saumon et de gris présent au niveau 1, sans amiante

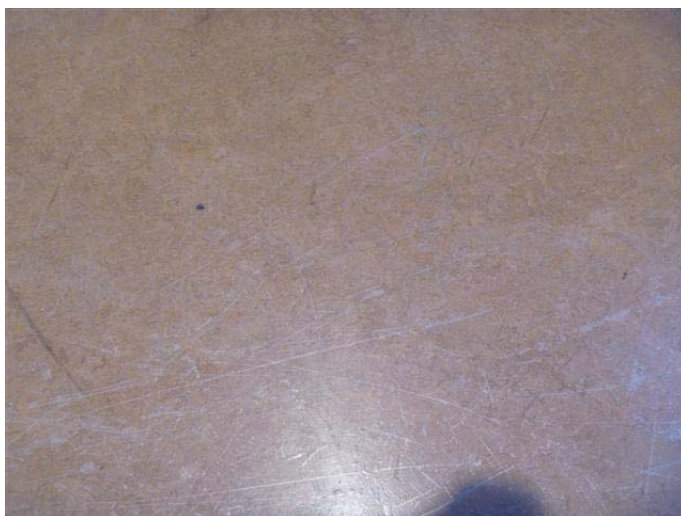
Photo 13 – Linoléum rouge vagué de bourgogne et de saumon présent au niveau 1, sans amiante

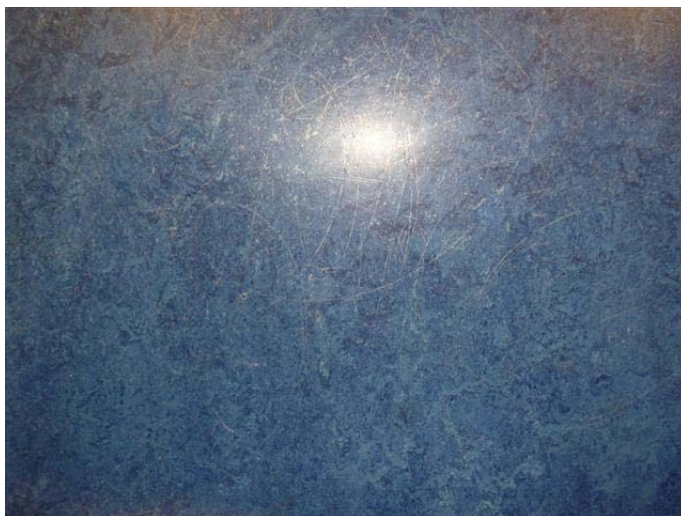
Photo 14 – Linoléum bleu vagué de deux tons de bleu présent au niveau 1, sans amiante

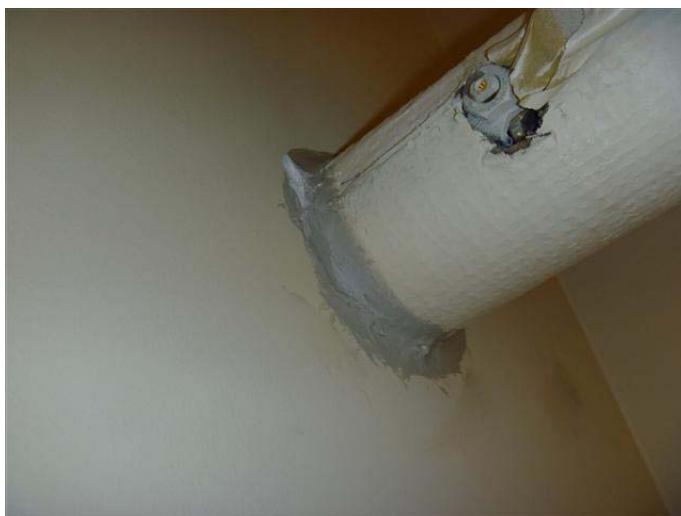
Photo 15 – Joint d'étanchéité gris présent sur les murs et la tuyauterie du niveau 1, sans amiante

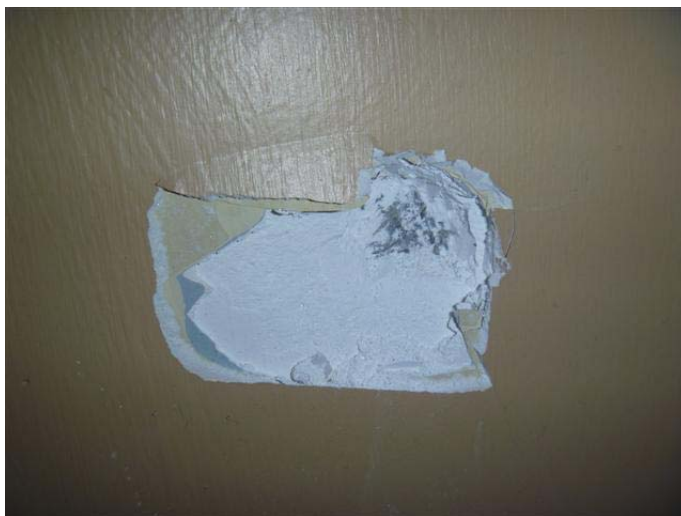
Photo 16 – Plâtre de finition présent sur les murs du niveau 0, sans amiante

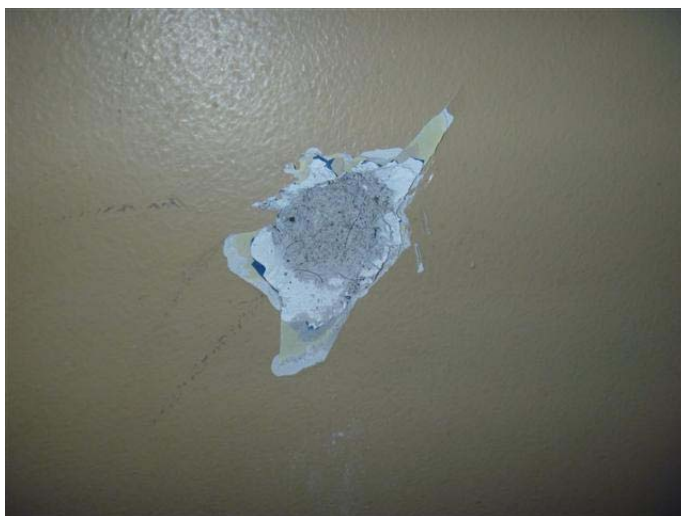
Photo 17 – Plâtre appliqué sur les murs du niveau 0, contient de l’amiante
