CARACTÉRISATION DES MATÉRIAUX SUSCEPTIBLES DE CONTENIR DE L'AMIANTE ET DES PEINTURES POUVANT CONTENIR DU PLOMB

**Parc National de la Mauricie
Casse-Croûte du Lac Édouard**

075-P-0015360-1-03-001-HI-R-0001-00

AVRIL 2018

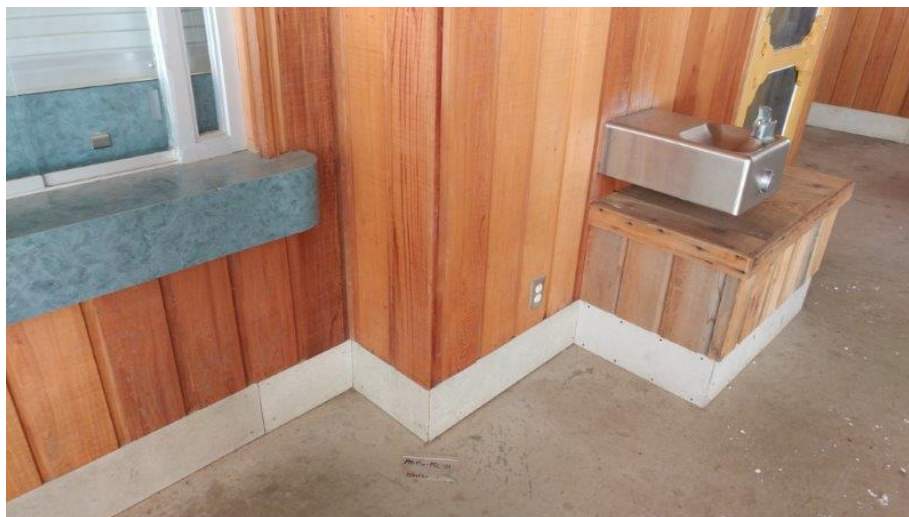
Photo 3 : Vue de deux types de panneaux de fibrociment ne contenant pas d'amiante (échantillons PM-Mur-PFC – 01 et PM-Mur-PFC – 04).

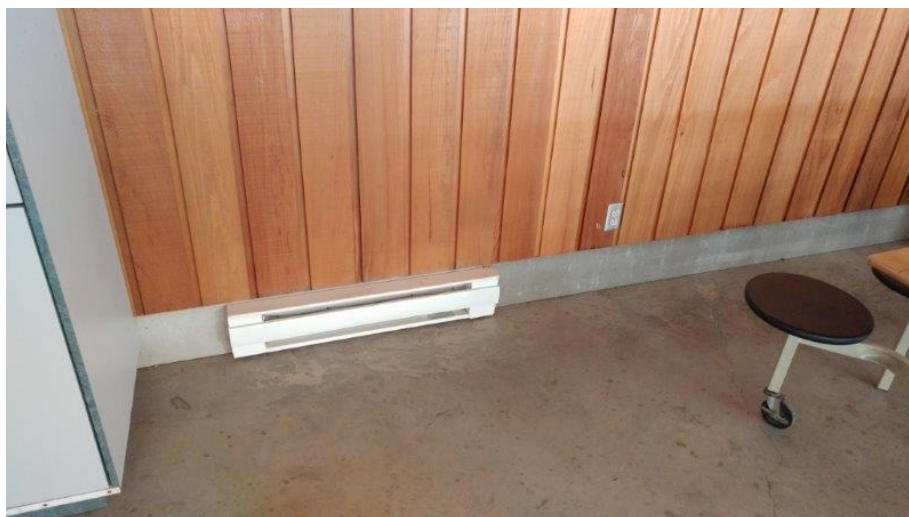
Photo 4 : Vue de deux types de panneaux de fibrociment ne contenant pas d'amiante (échantillons PM-Mur-PFC – 01 et PM-Mur-PFC – 02).

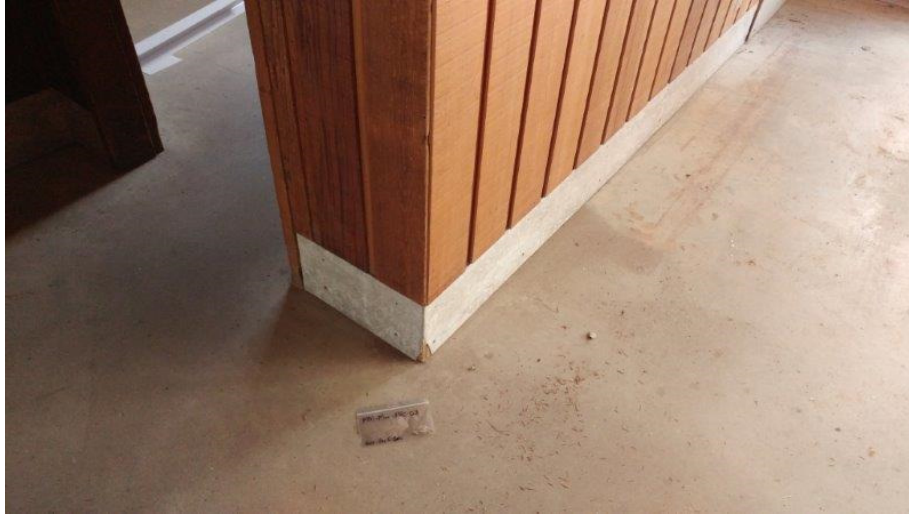
Ainsi, la majorité des matériaux échantillonnés ne contiennent pas d'amiante, à l'exception de certaines plinthes de fibrociment. Concernant ces plinthes, l'échantillon contenant des fibres d'amiante, représenté par l'échantillon PM-Mur-PFC – 03, est un panneau de fibrociment gris marbré de 2 mm d'épaisseur. Dans le bâtiment sont aussi présents trois autres types de panneaux de fibrociment gris, représentés par les échantillons 01, 02 et 04.

Ces quatre types de panneaux présentent tous des similarités visuelles, sont appliqués de façon similaire au bas de certains murs, mais sans ordre ni schéma précis, ceci pouvant rendre leur identification avec certitude d'autant plus difficile. Il sera donc recommandé que pour tous travaux touchant un mur où est appliqué un panneau de fibrociment ce matériau soit considéré comme un MCA pour l'exécution de ces dits travaux.

Photo 5 : Vue d'un panneau de fibrociment contenant de l'amiante de type chrysotile à 50 – 55% (échantillon PM-Mur-PFC – 03).

Compte tenu de la présence d'amiante dans les plinthes de fibrociment (panneaux d'amiante-ciment), les conditions de chantier adaptées à l'amiante devraient être appliquées lors de la réalisation de travaux de réfection ou de démolition les touchant.

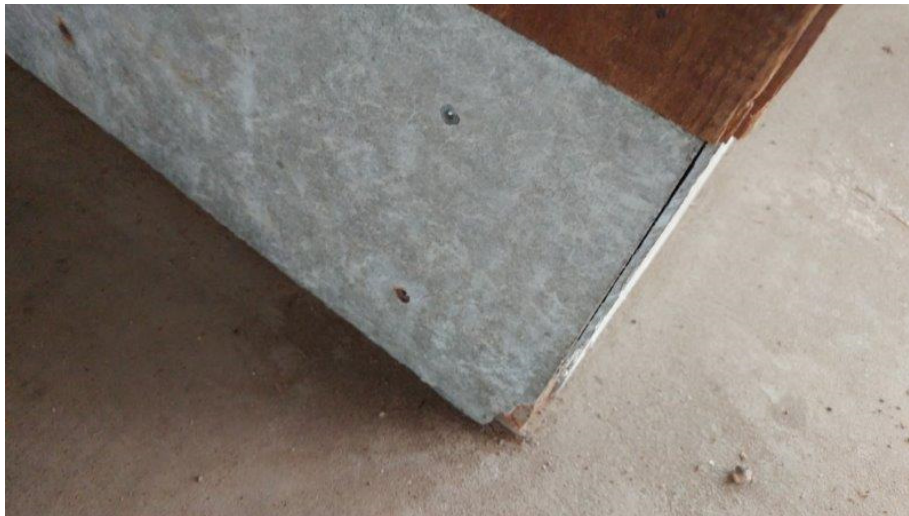
Photo 6 : Vue rapprochée d'un panneau de fibrociment contenant de l'amiante de type chrysotile à 50 – 55% (échantillon PM-Mur-PFC – 03).

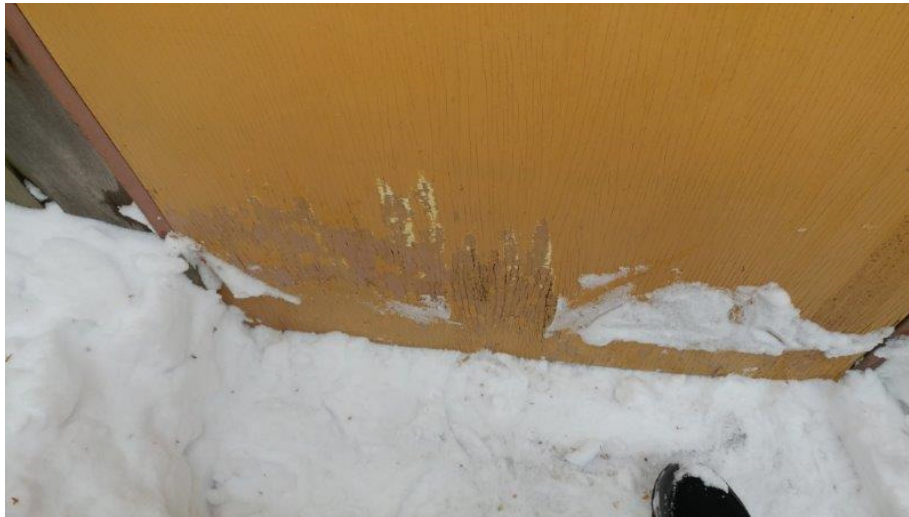
Numéro d'échantillon	Description du matériau	Lieu de prélèvement	Concentration totale de plomb (mg/kg)
PM-EXT-PEINT-A	Peinture jaune et peinture rosée (sous-couche)	Porte d'accès extérieure au local mécanique	16

Ainsi, la concentration en plomb dans un revêtement est supérieure à la limite de détection propre à la méthode d'analyse utilisée. Des mesures de sécurité visant la protection individuelle des travailleurs devront donc être prises lors de la réalisation de travaux impliquant une manipulation de ces revêtements.

Photo 7 : Vue de la porte de bois du local mécanique où a été prélevé l'échantillon composé de peinture jaune avec sous-couche rosée pour l'analyse de la teneur en plomb totale (échantillon PM-EXT-PEINT-A).

Par contre, en raison de la présence de plomb dans la peinture, si les travaux de réparation des portes, fenêtres et cadres de celles-ci impliquent l'enlèvement des peintures contenant du plomb, un devis spécifique aux travaux en présence de plomb devrait être rédigé afin de se conformer aux procédures énoncées dans le Code de sécurité pour les travaux de construction du Québec. Le risque d'exposition au plomb durant ces éventuels travaux sera alors géré en fonction des méthodes et procédures de travail appliquées et selon la réglementation en vigueur au niveau municipal, provincial ou fédéral.

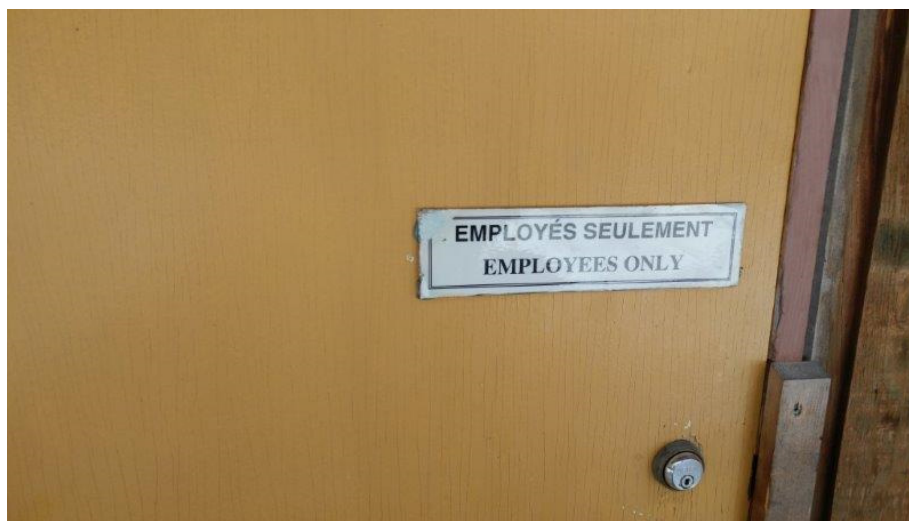
Photo 8 : Vue de la porte de bois du local mécanique où a été prélevé l'échantillon composé de peinture jaune avec sous-couche rosée pour l'analyse de la teneur en plomb totale (échantillon PM-EXT-PEINT-A).
