# GESTION DES MATIÈRES DANGEREUSES NGCC AMUNDSEN

**PÊCHES ET OCÉANS CANADA,  
GARDE CÔTIÈRE CANADIENNE**

**RAPPORT FINAL**

**PROJET N° : 171-09529-23  
DATE : MAI 2018**

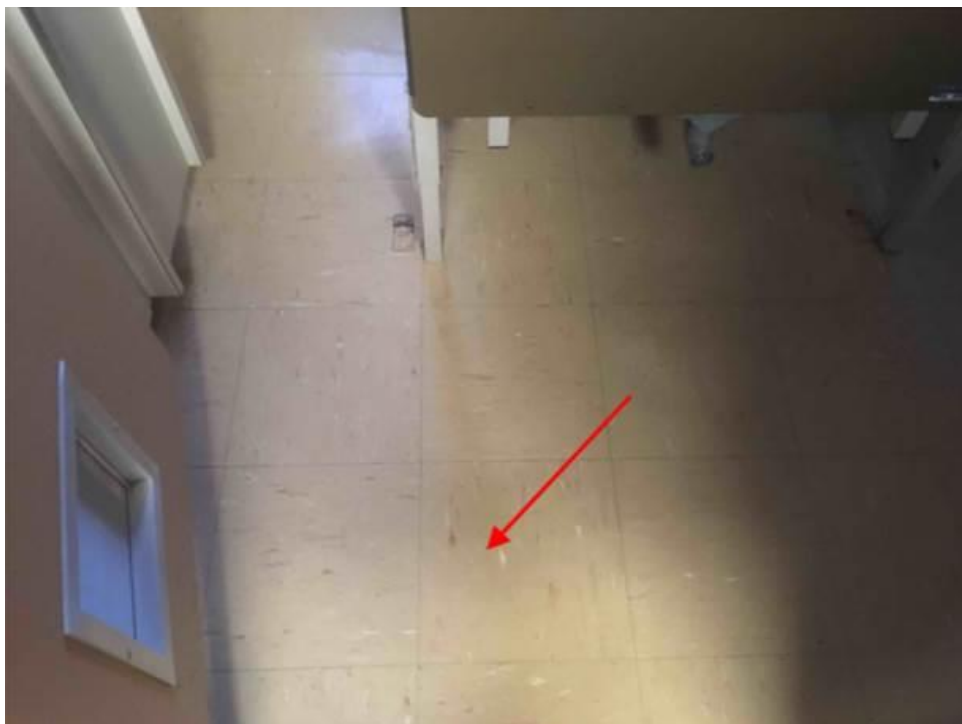
- les calorifuges identifiés dans le document de l'annexe 2;
- la tuile de vinyle beige du plancher de l'infirmerie du pont supérieur (photo 1 de l'annexe 3).

Photo 1. Tuile de plancher beige contenant de l'amiante, située à l'infirmerie du pont supérieur.

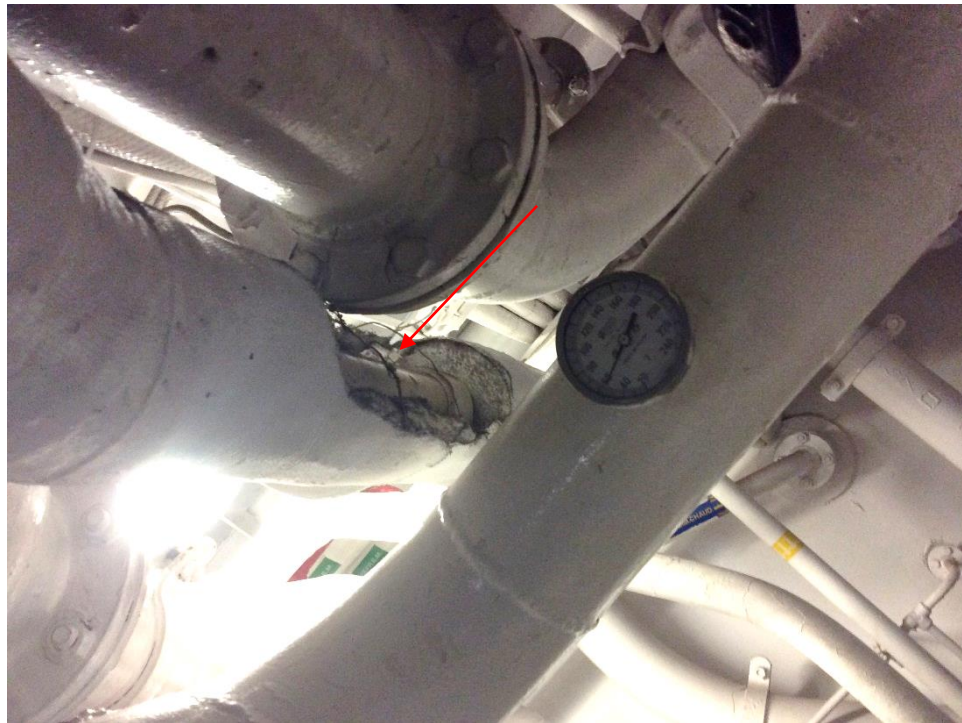
Lors de l'inspection, deux sections **endommagées** de calorifuges contenant de l'amiante ont été observées. La première est une section rectiligne de 6 po de diamètre, dans laquelle un découpage a été fait (photo 2 de l'annexe 3). Cette section est située dans la salle des machines arrière, à tribord du moteur DP6. La seconde est une ouverture du calorifuge contenant de l'amiante située sur le système d'échappement du moteur DP6, dans la salle des moteurs au niveau du pont supérieur (photo 3 de l'annexe 3).

Photo 2. Calorifuge endommagé sur une conduite de 6 po, dans la salle des machines arrière, à tribord du moteur DP6.

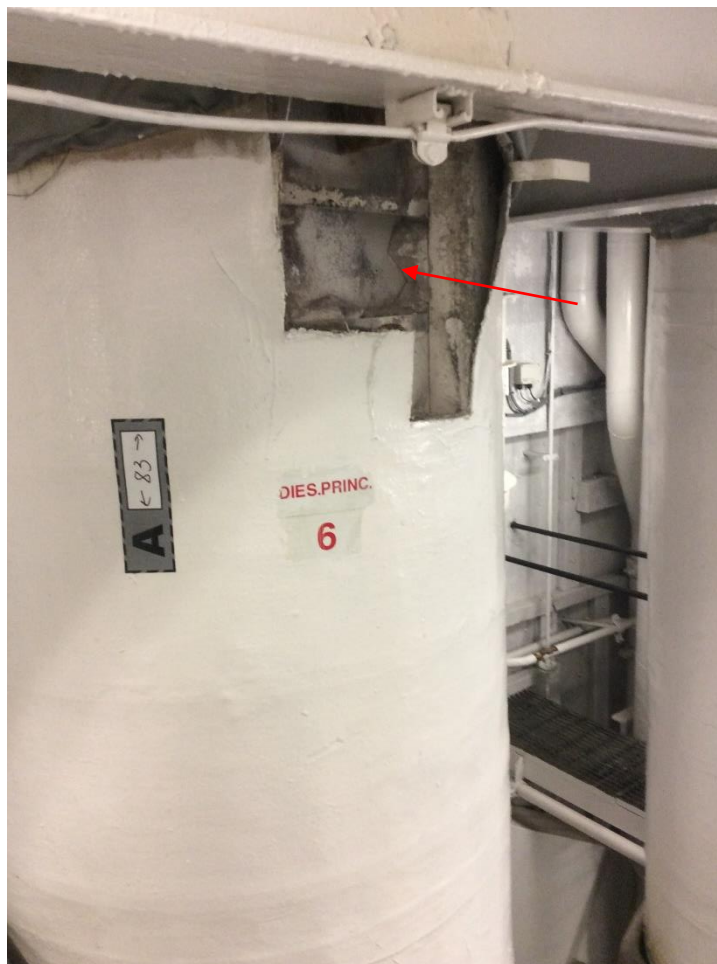
Photo 3. Calorifuge endommagé sur le système d'échappement du moteur DP6, dans la salle des machines, au niveau du pont supérieur.
