Figure 1
Dessus de la timonerie
Plan de localisation des MCA

Devis de désamiantage – NGCC Amundsen

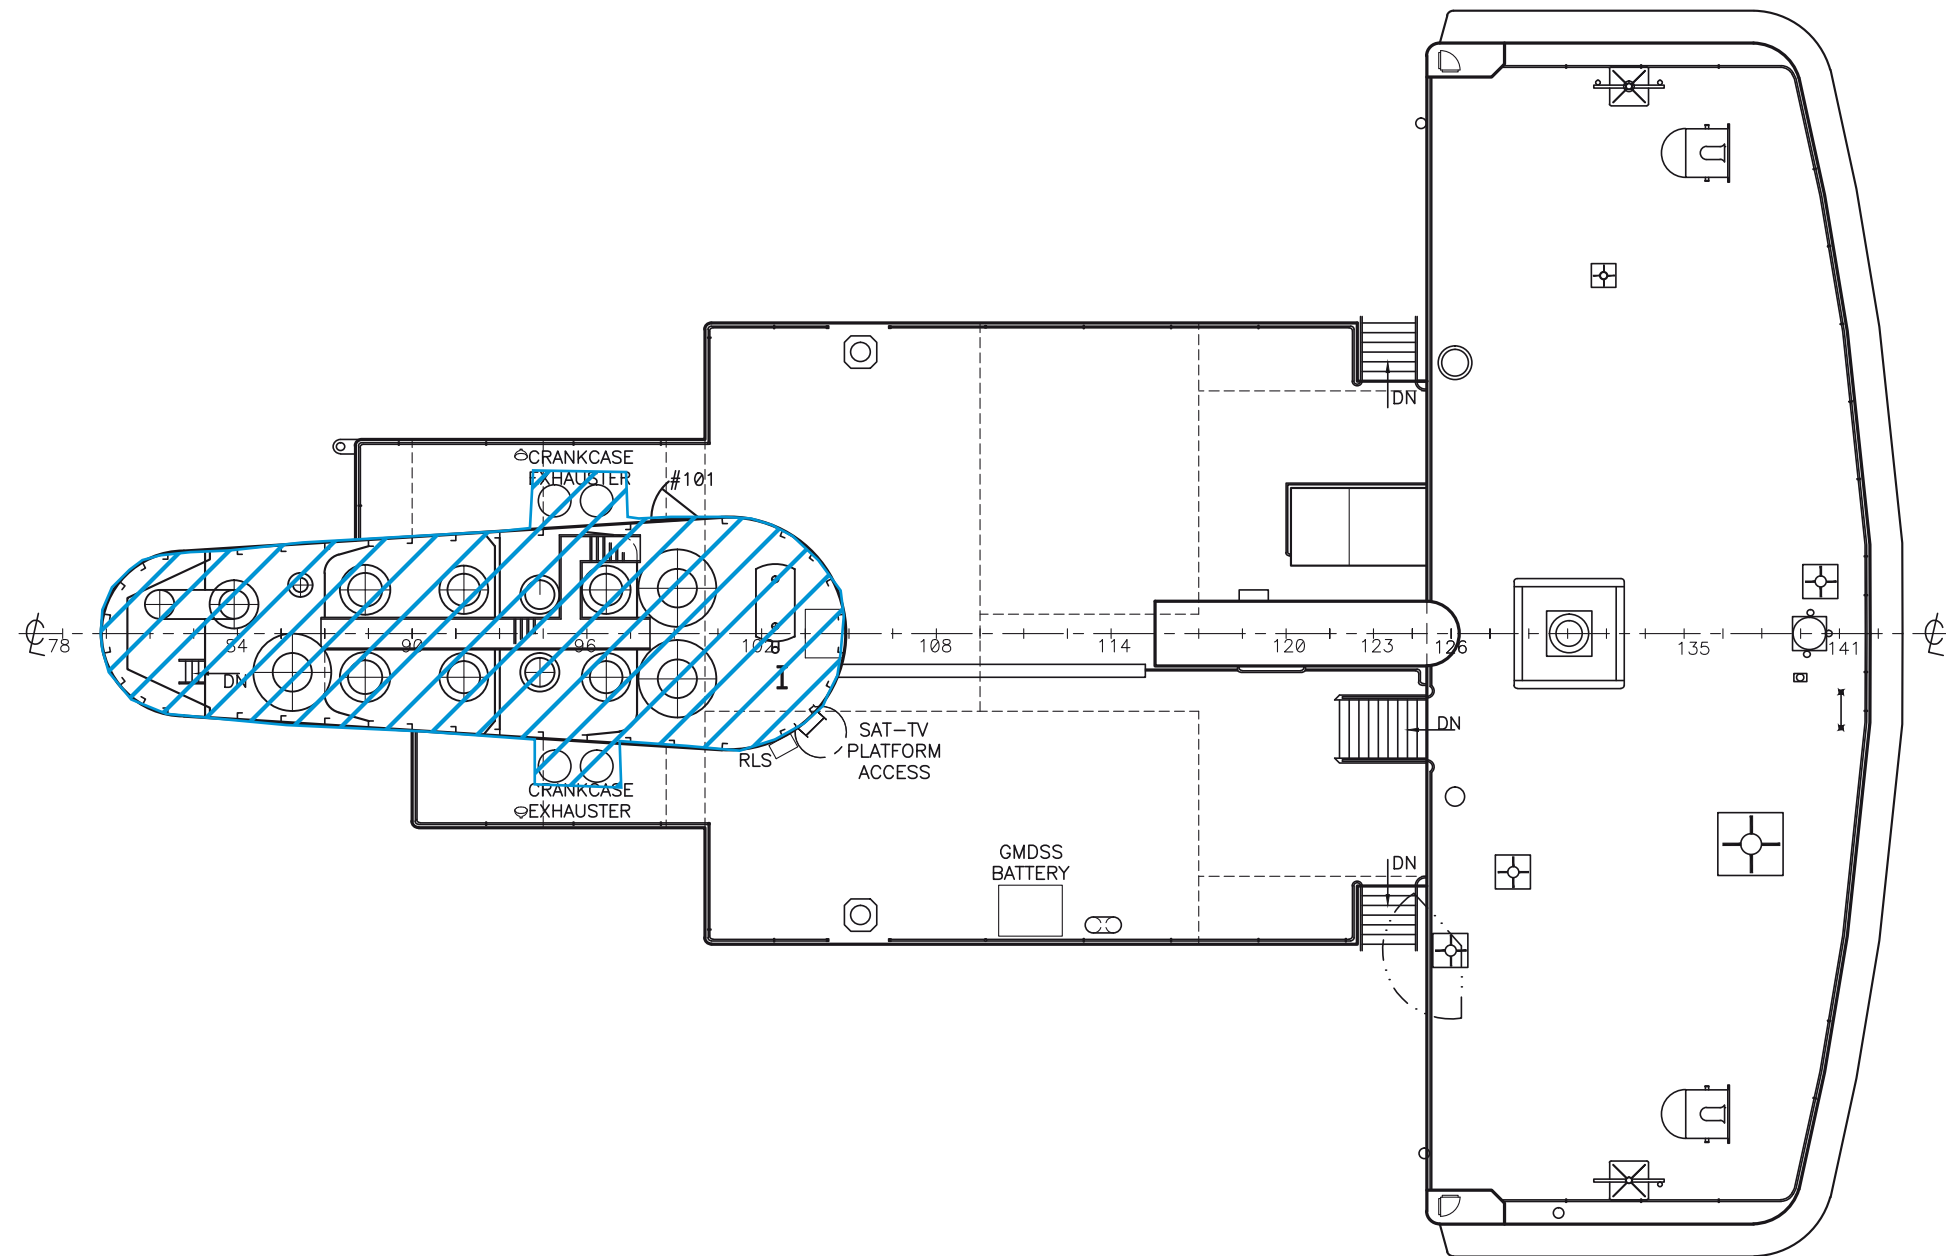
Calorifuges contenant de l'amiante

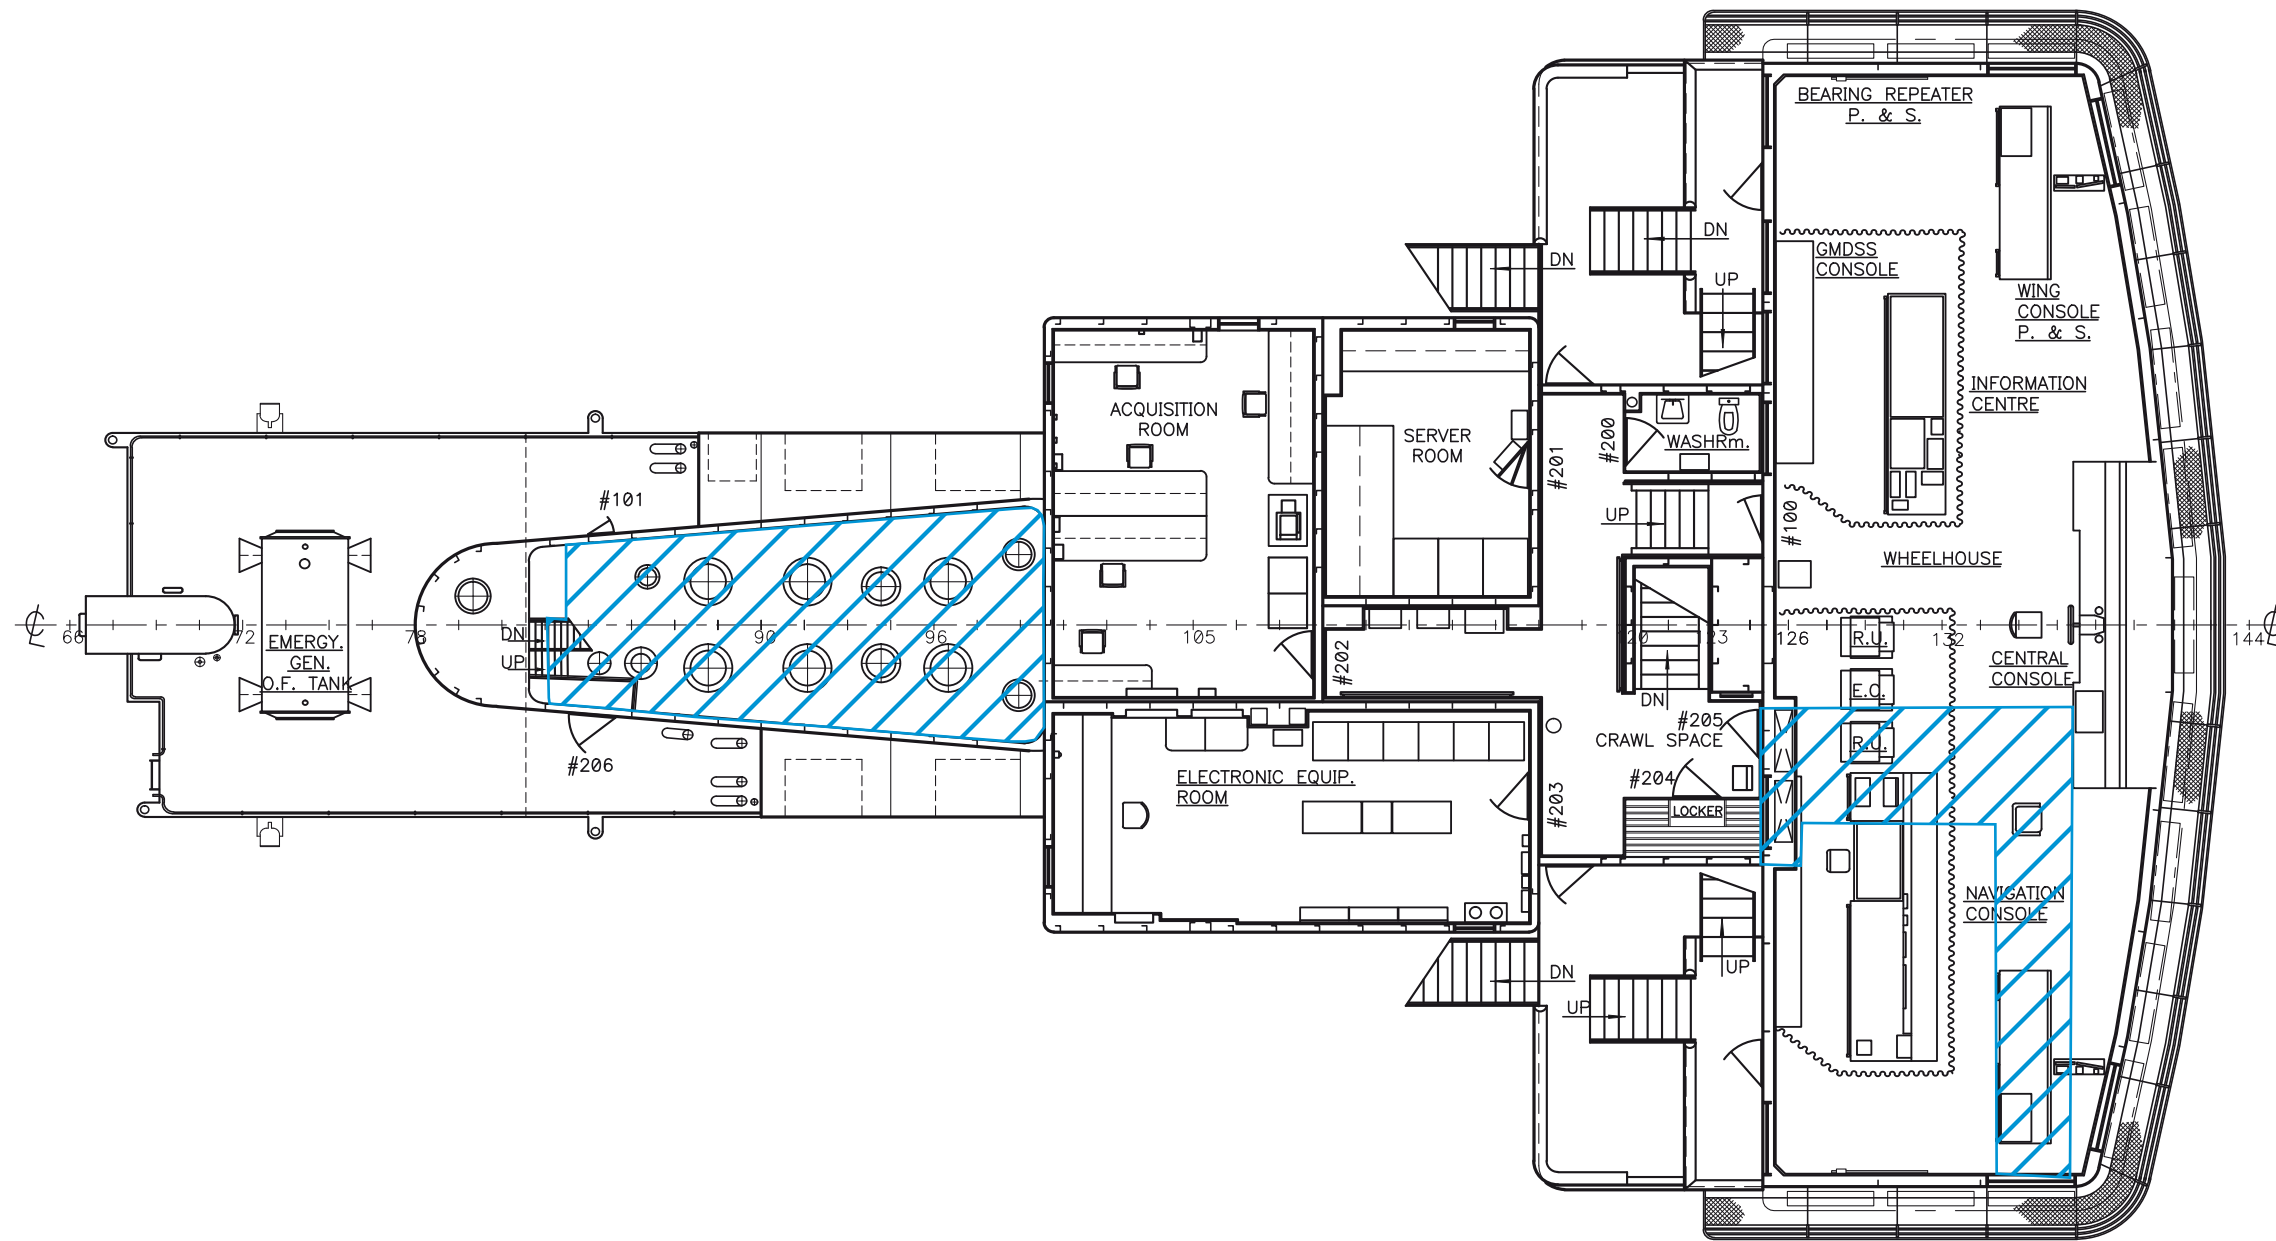
Figure 2
Pont de navigation
Plan de localisation des MCA

Calorifuges contenant de l'amiante

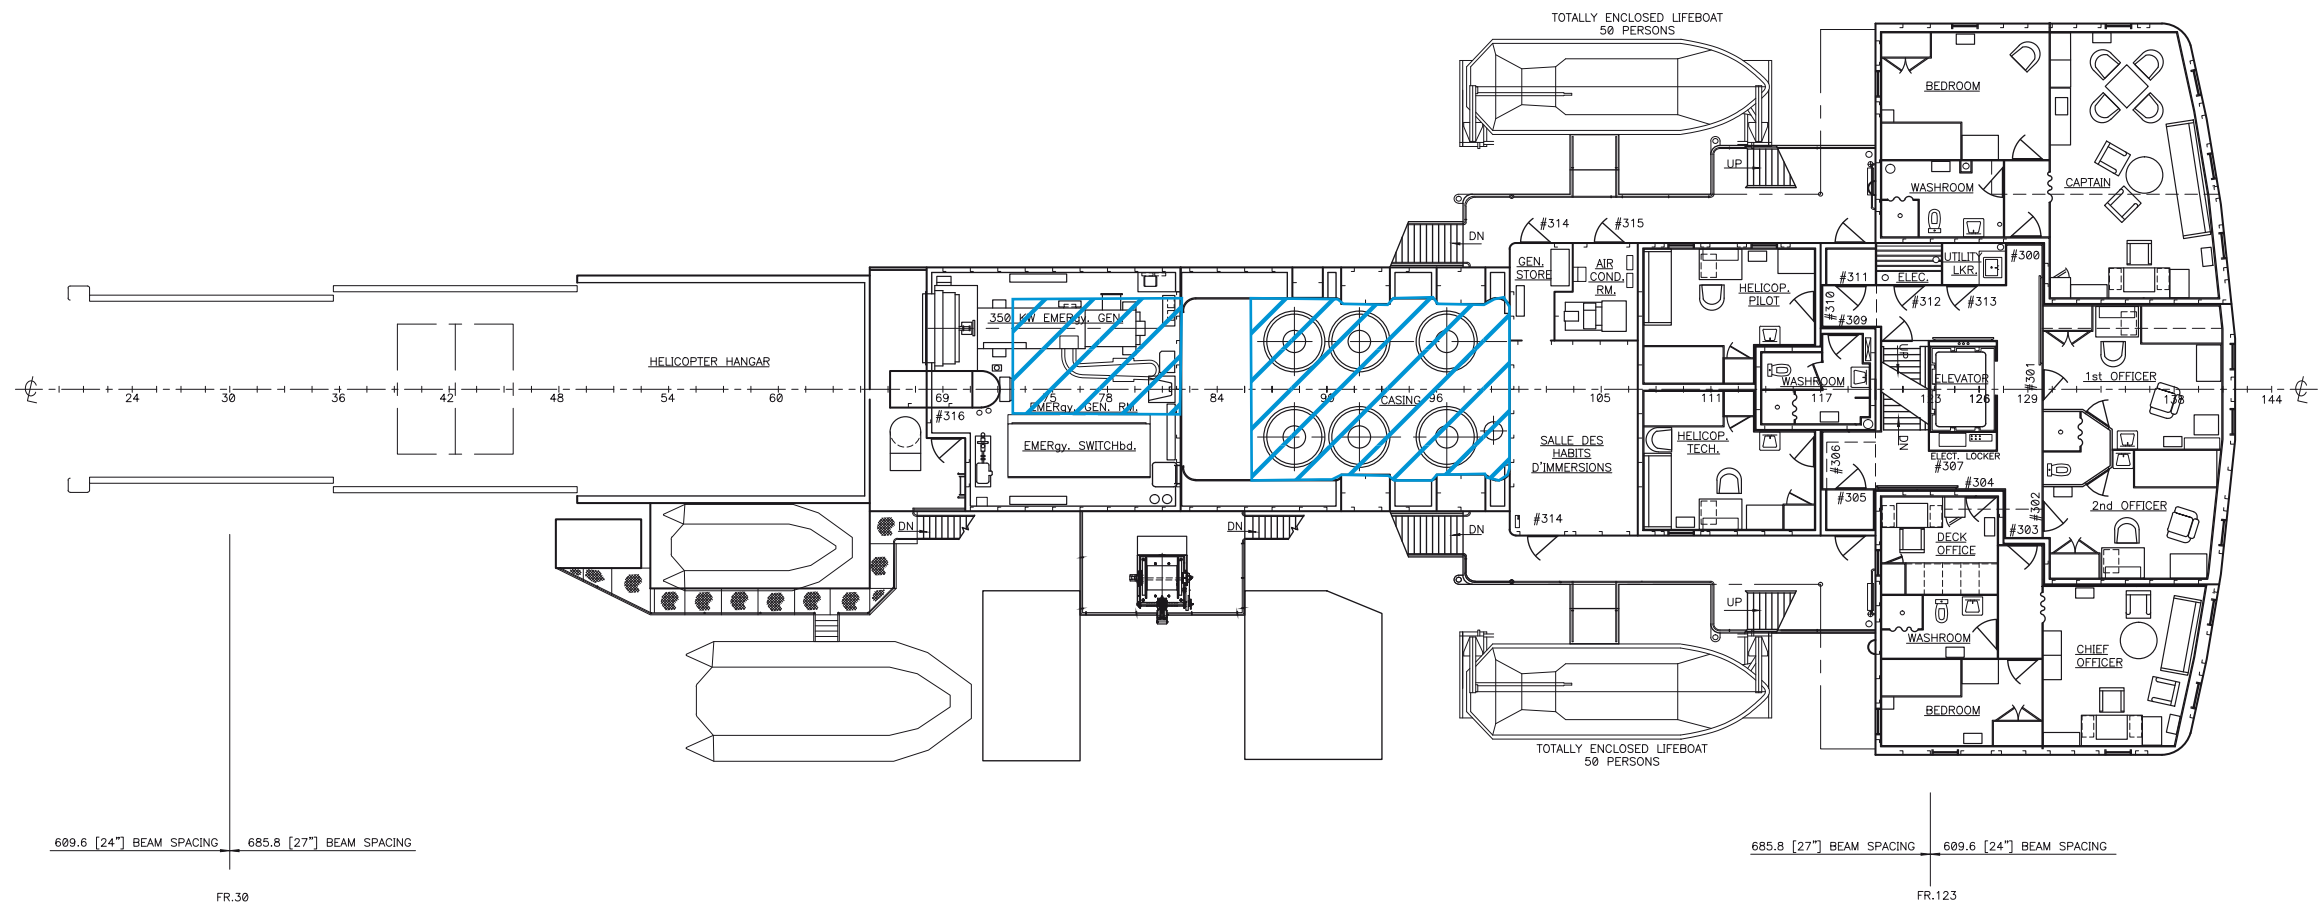
Figure 3
Pont des officiers
Plan de localisation des MCA

Calorifuges contenant de l'amiante

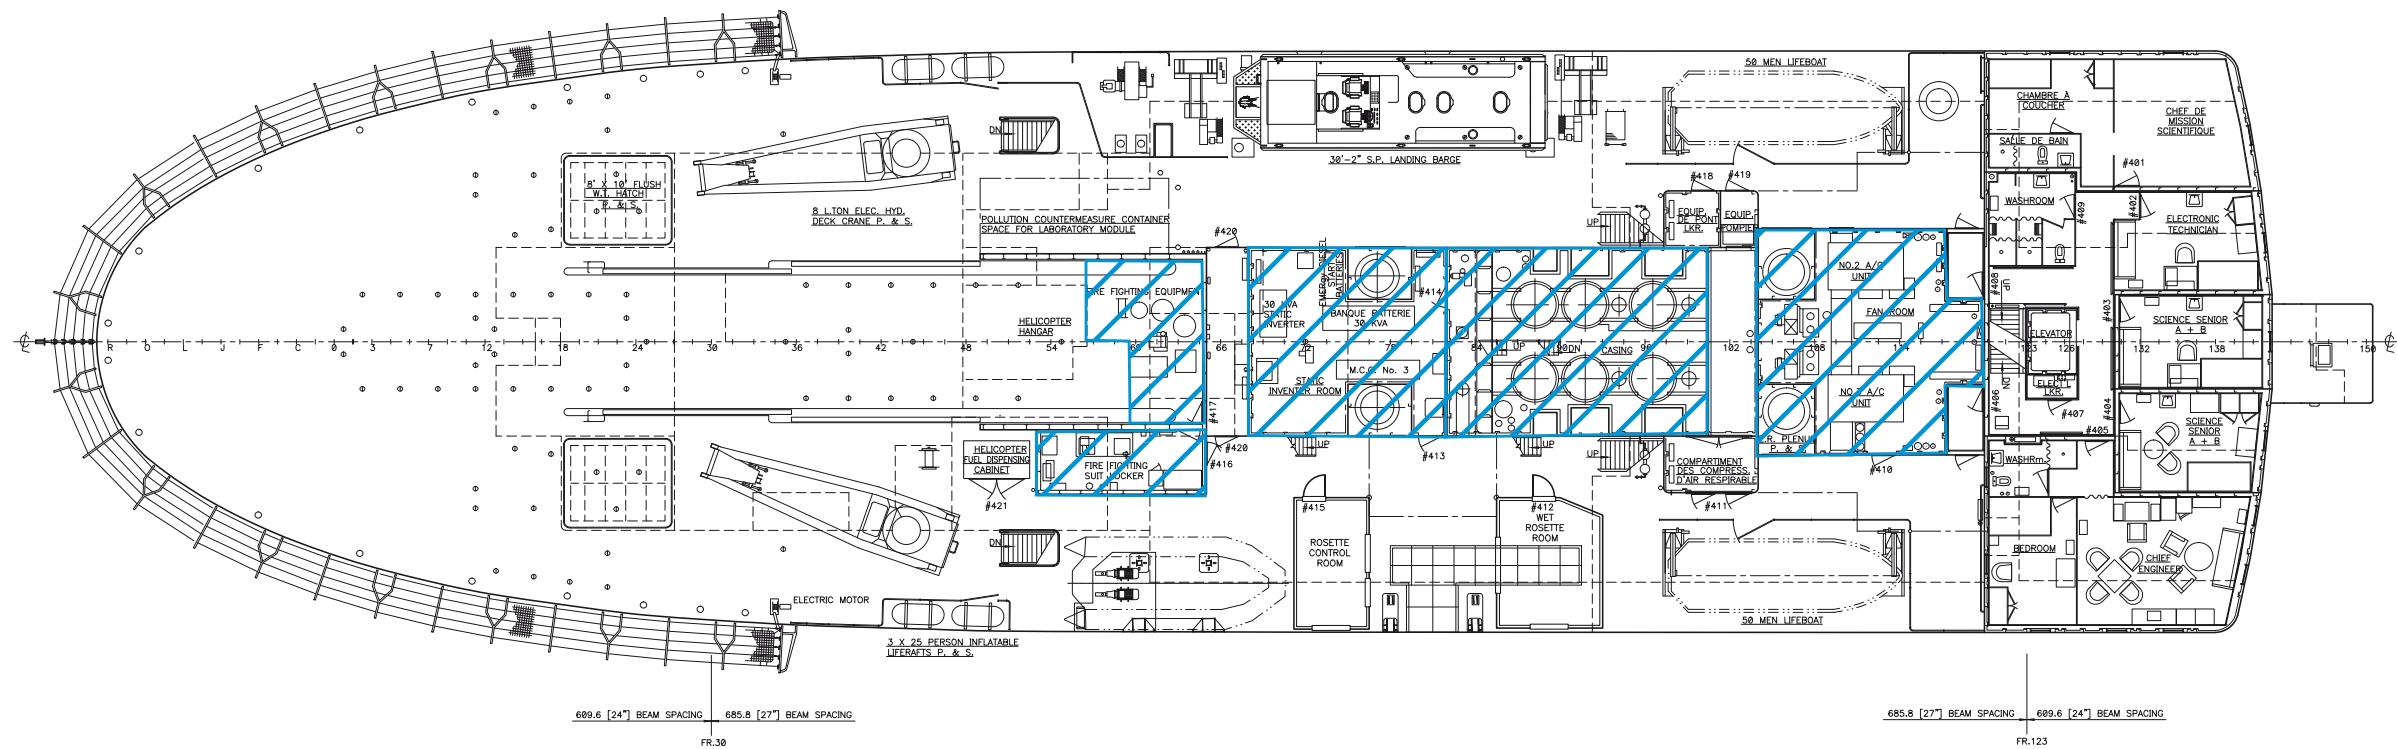
Figure 4
Pont des embarcations
Plan de localisation des MCA

Calorifuges contenant de l'amiante

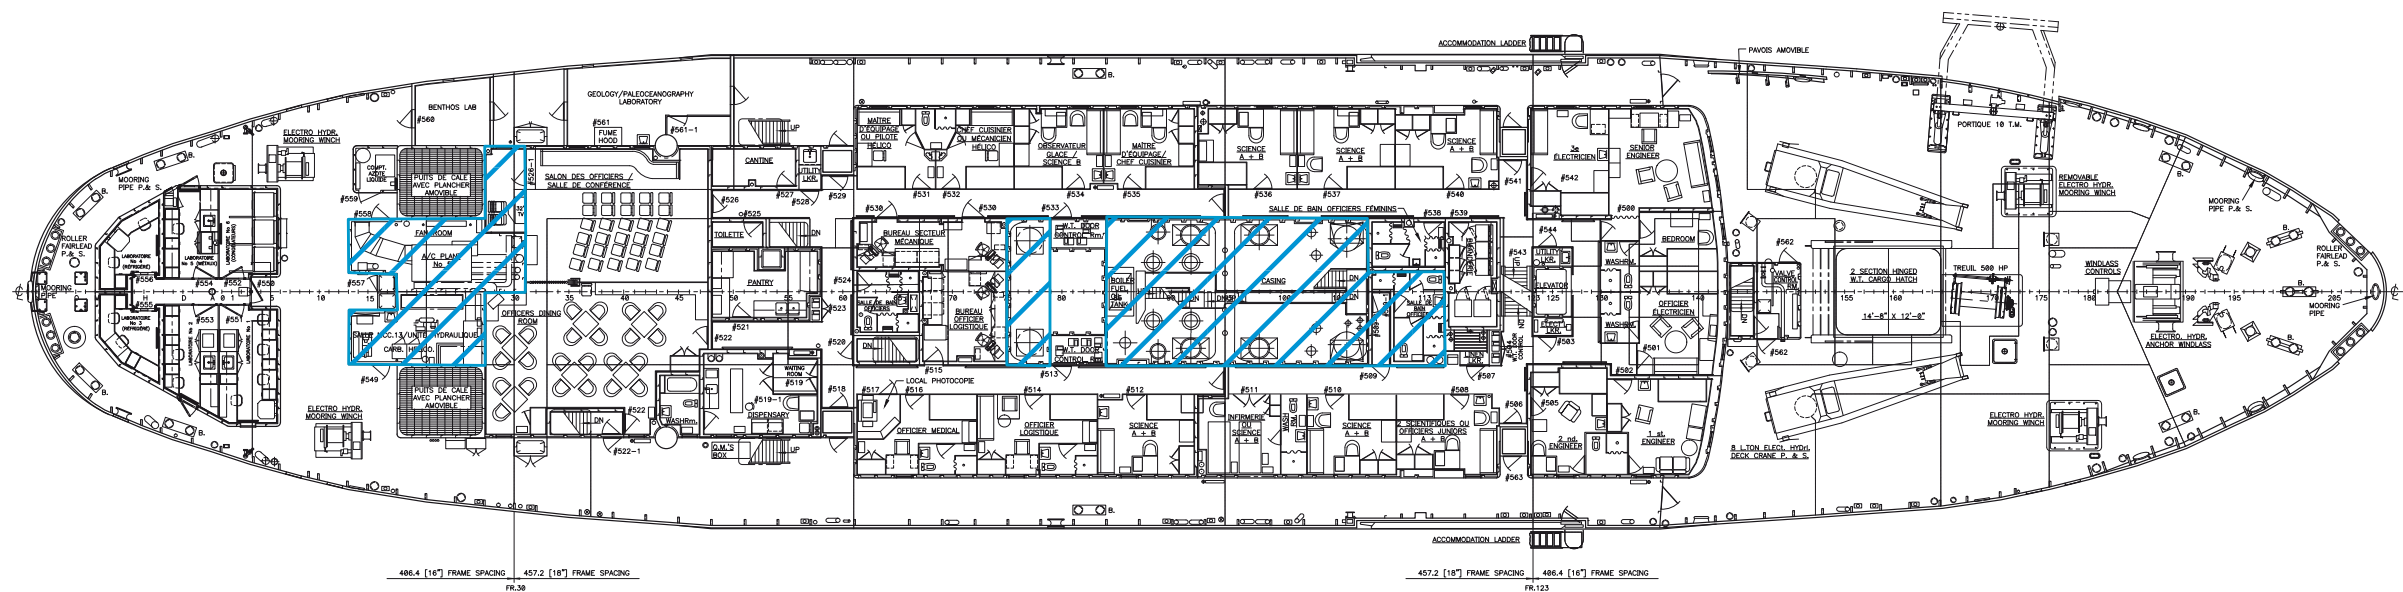
Figure 5
Pont supérieur
Plan de localisation des MCA

Calorifuges contenant de l'amiante

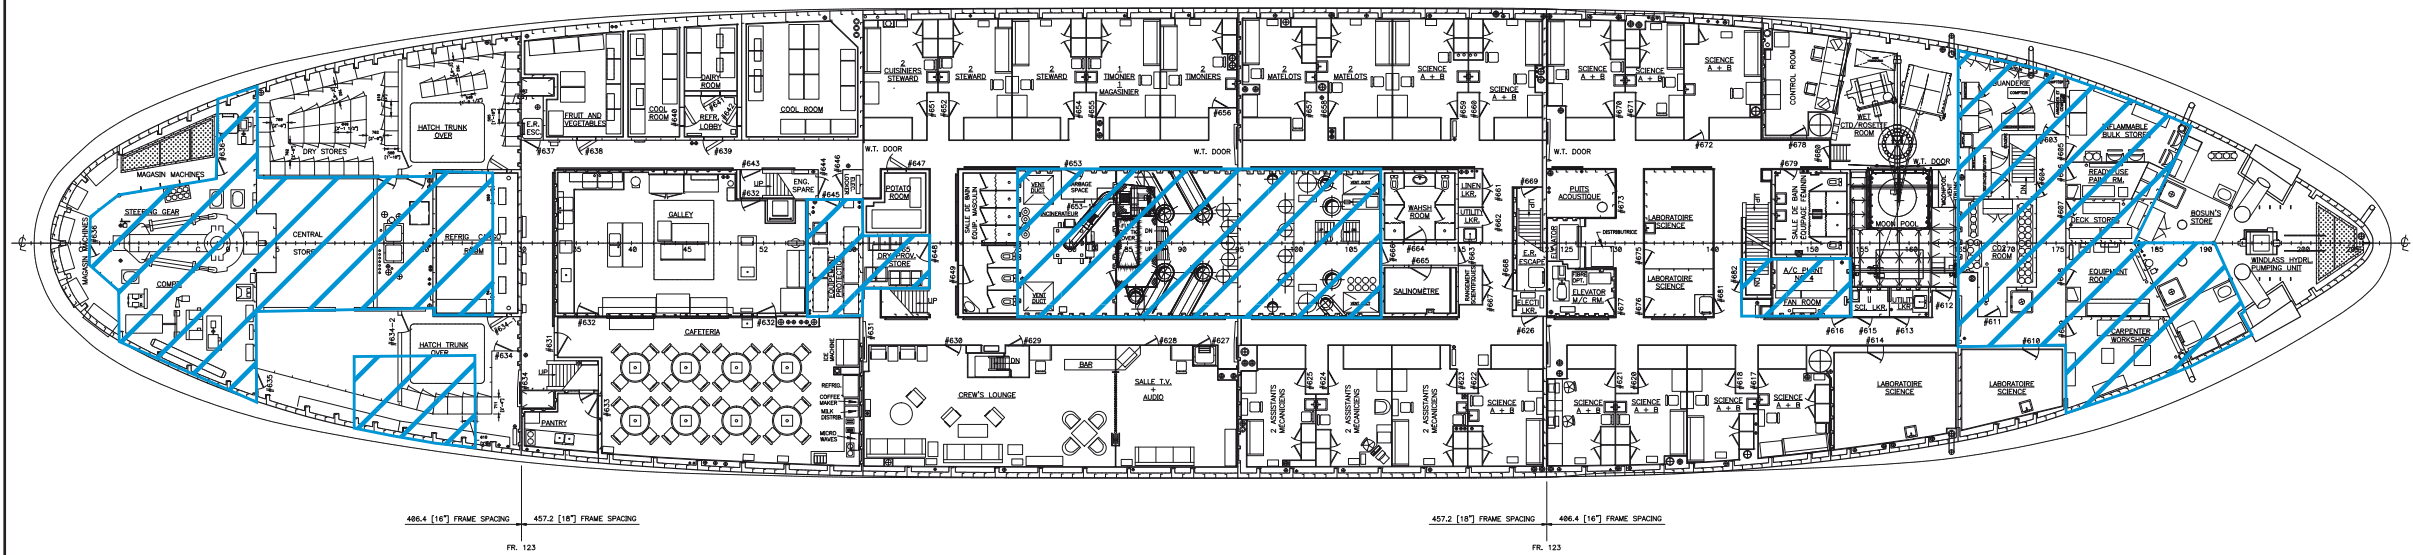
Figure 6
Pont principal
Plan de localisation des MCA

Calorifuges contenant de l'amiante

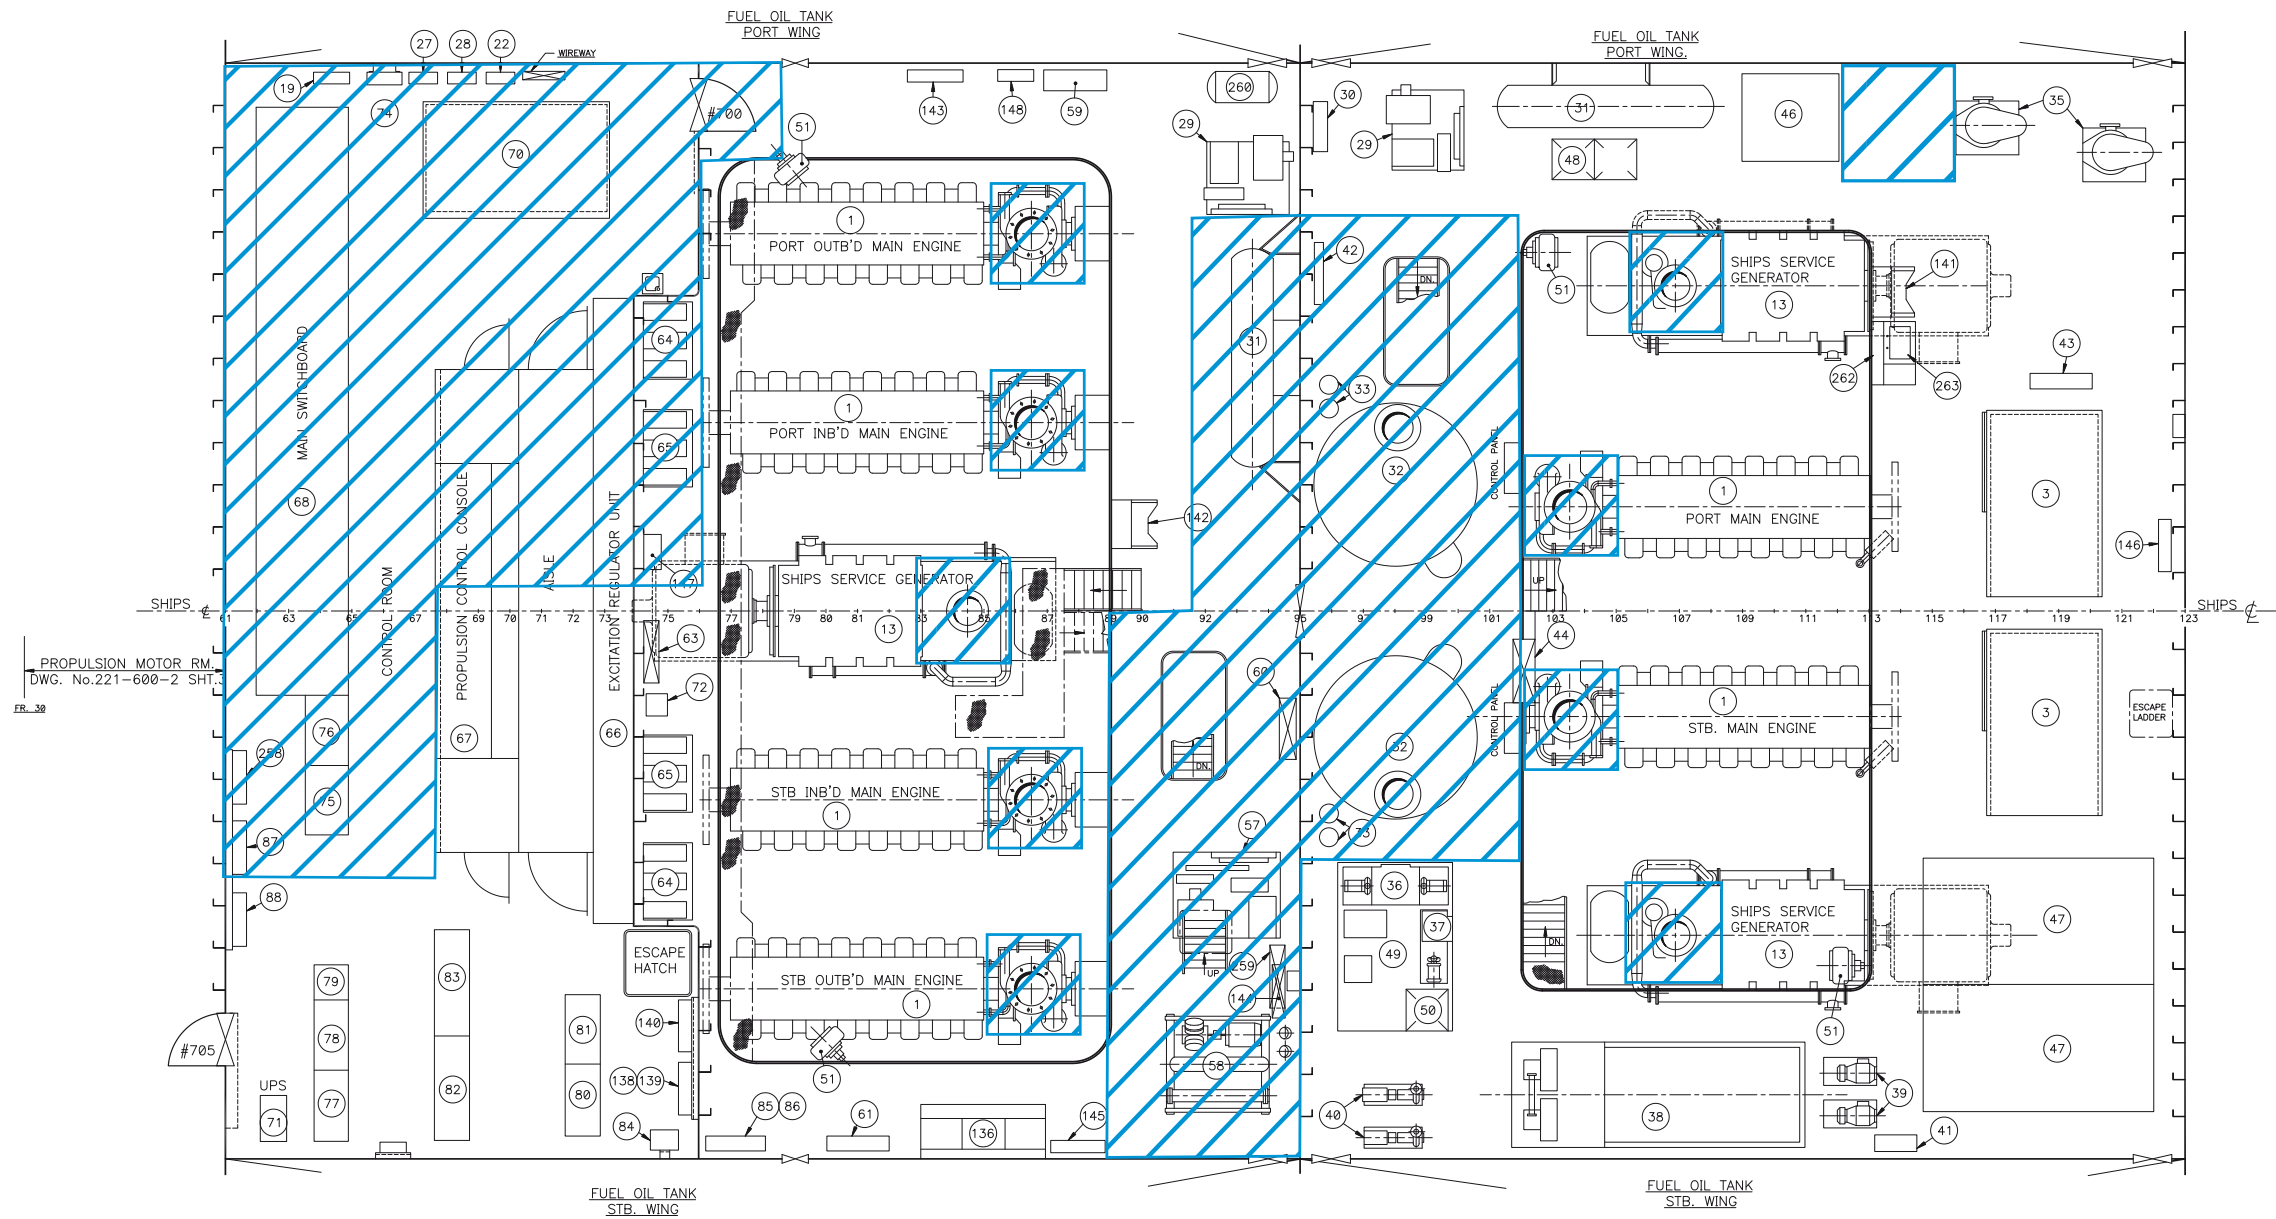
Figure 7
Salle des moteurs 17 pieds
Plan de localisation des MCA

Calorifuges contenant de l'amiante

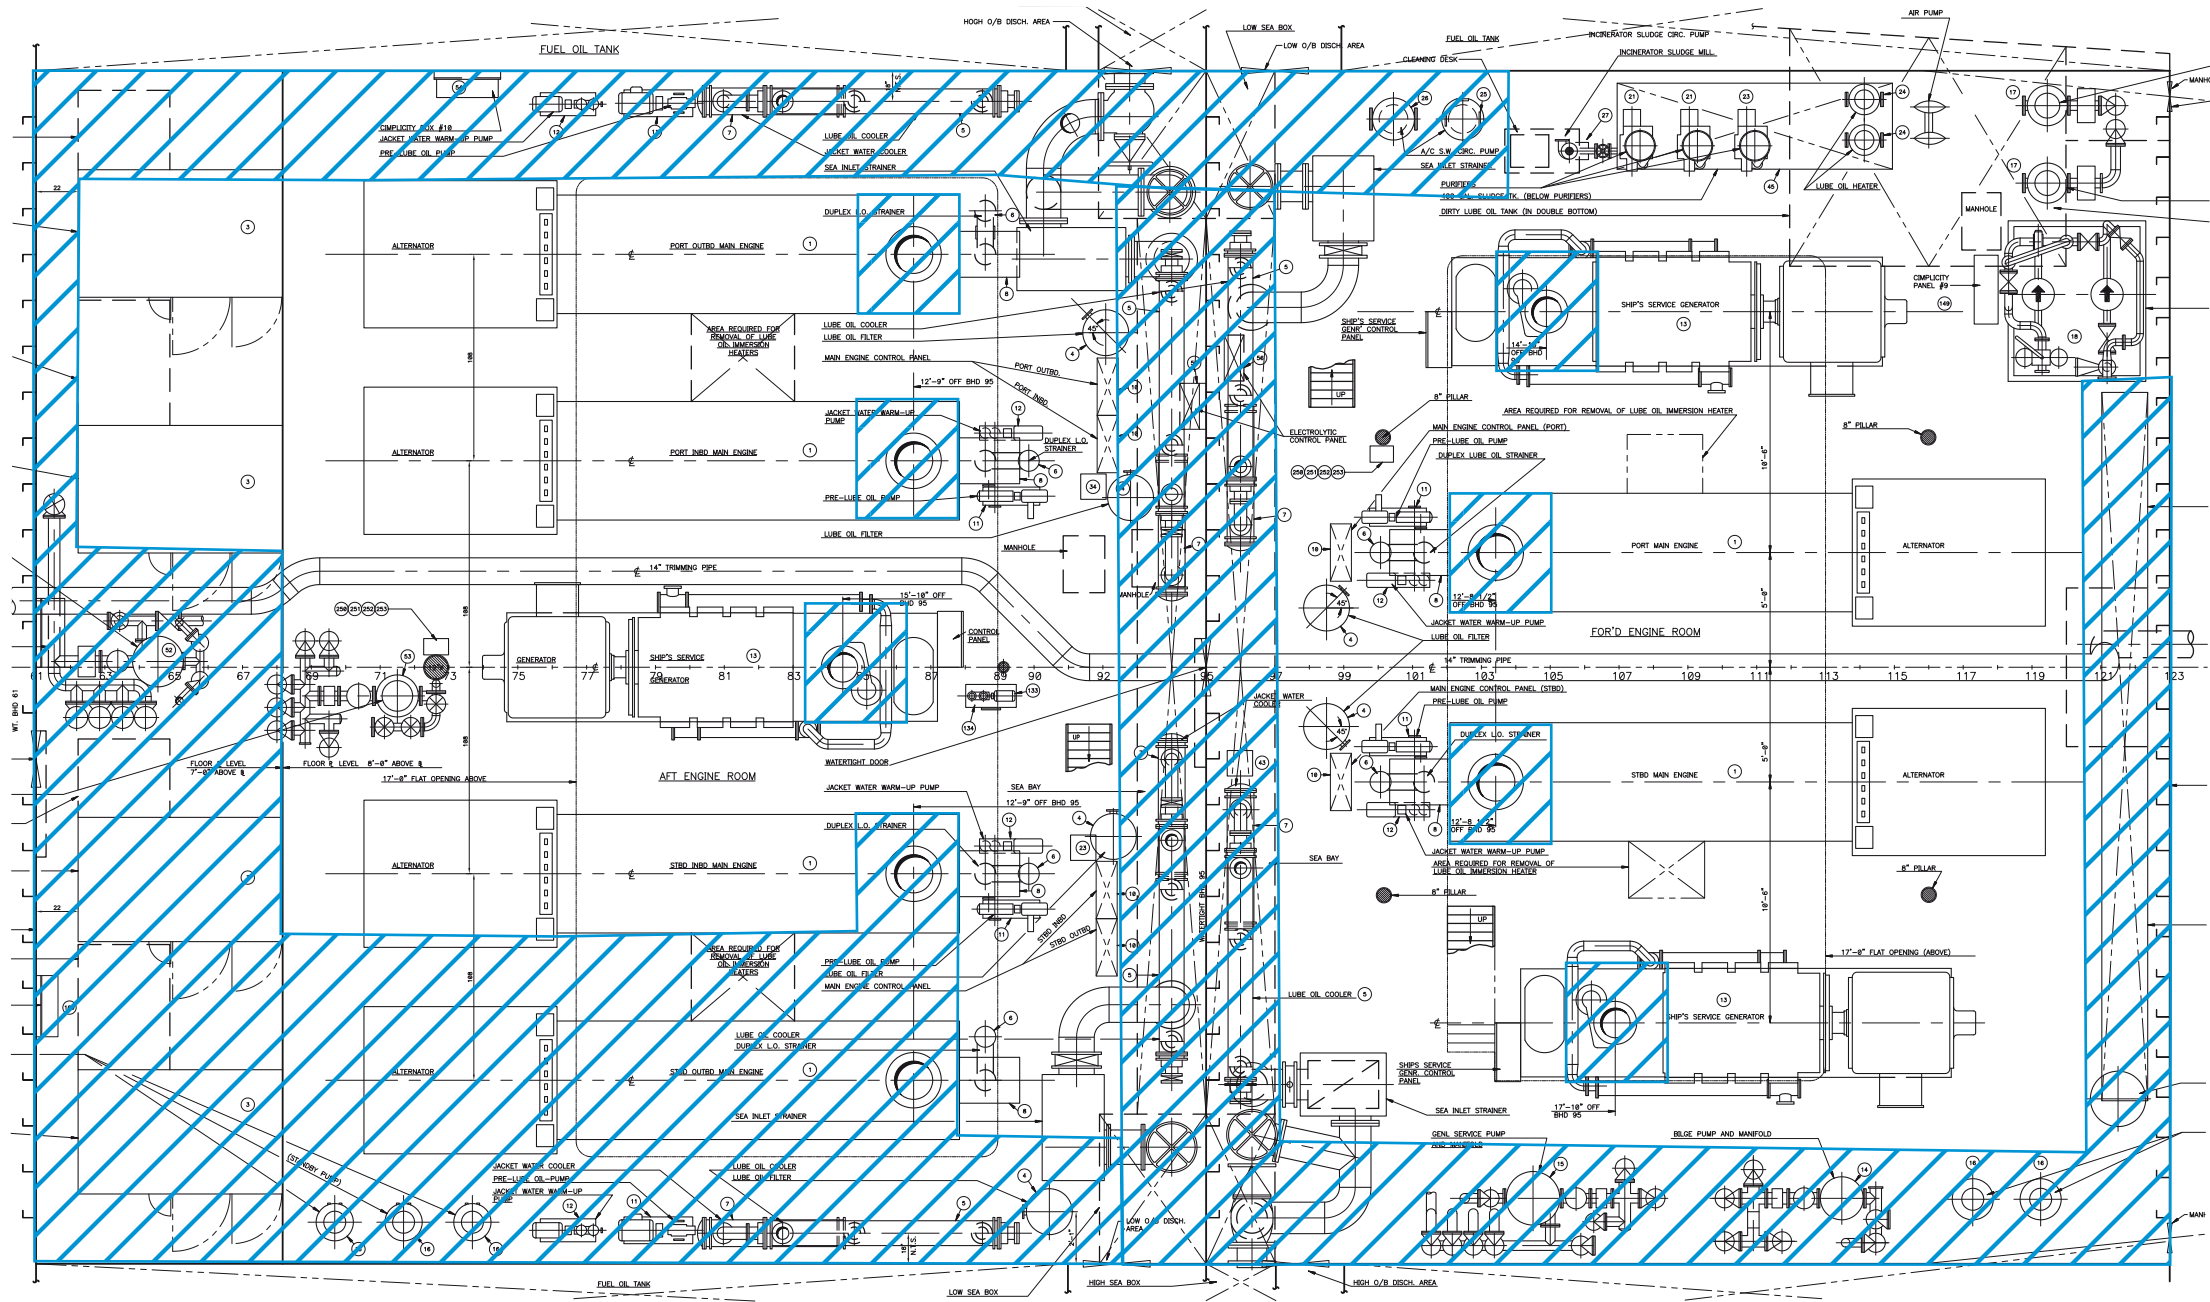
Figure 8
Salle des moteurs
Plan de localisation des MCA

Calorifuges contenant de l'amiante

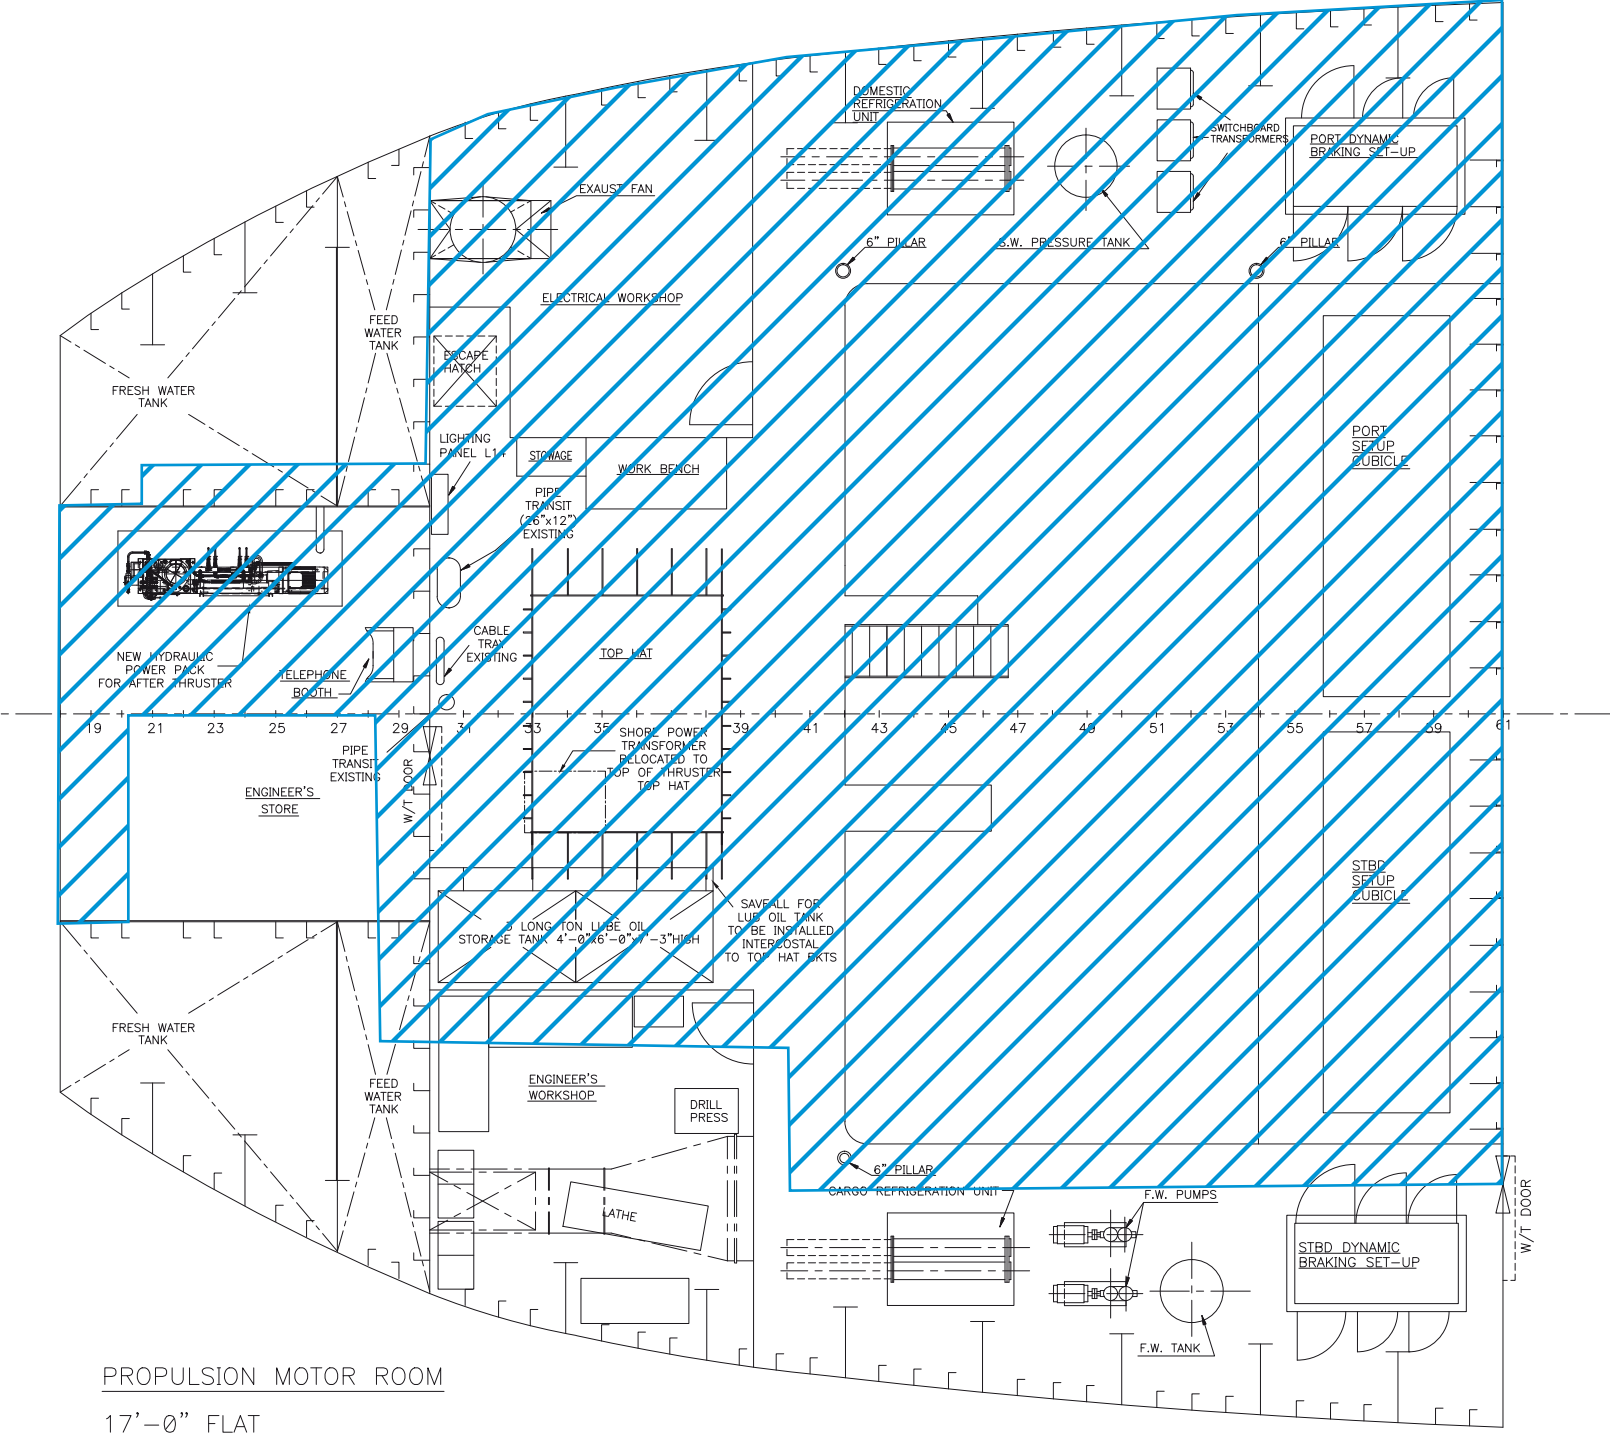
Figure 9
Salle des propulseurs 17 pieds
Plan de localisation des MCA

Calorifuges contenant de l'amiante
