Objet : **Rapport d'expertise sur travaux de carottage du pilier supportant l'aide à la navigation
FP (NLF 2181) sur l'Île du Moine à Sainte-Anne-de-Sorel, QC – Révision 2**

**Travaux de carottage du pilier
supportant l'aide à la navigation
FP (NLF 2181) sur l'île du Moine à
Sainte-Anne-de-Sorel, QC**

CODE CLIENT : PECHES101
N/D : CA-17-2035

13 SEPTEMBRE 2017

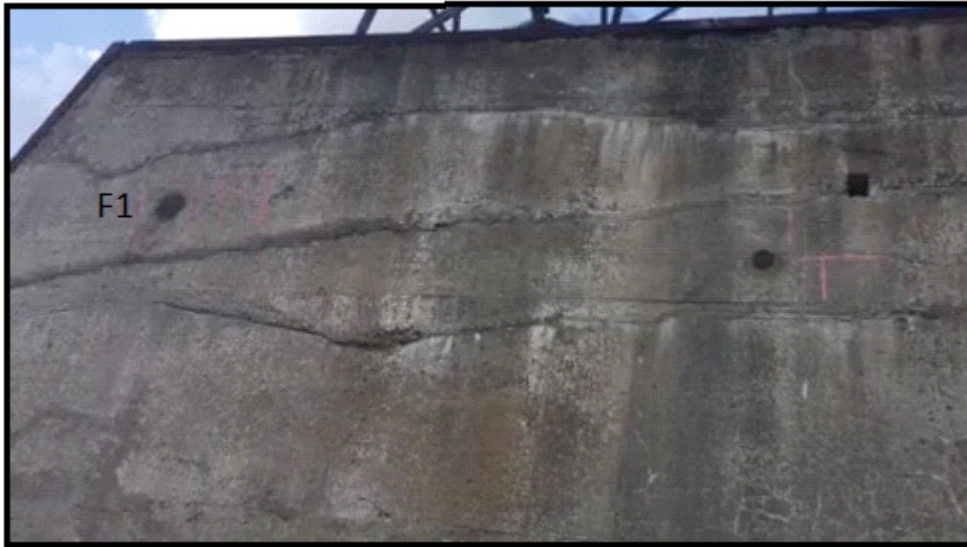
PHOTOGRAPHIE 1 :

Localisation du forage F1

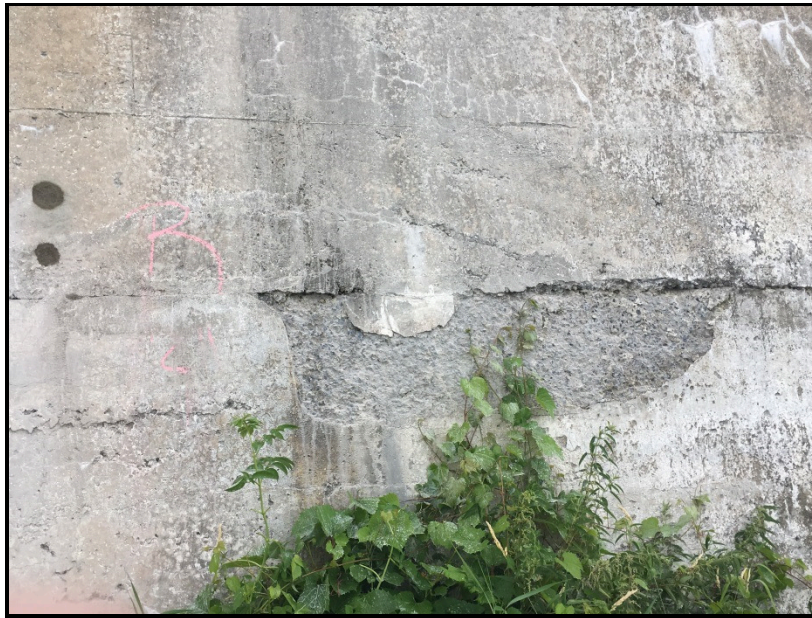
PHOTOGRAPHIE 3

Béton délaminé et localisation de carottes supplémentaires

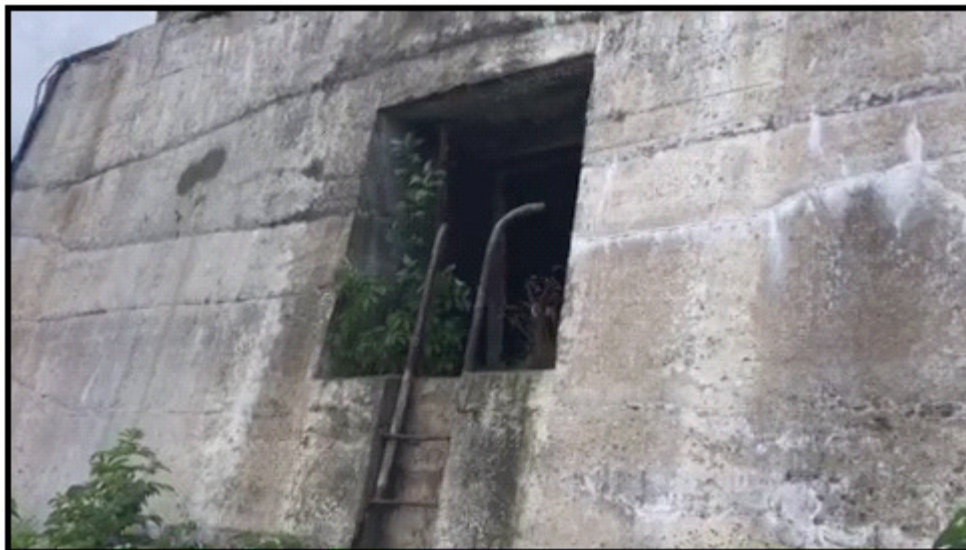
PHOTOGRAPHIE 4 :

Localisation du forage F3

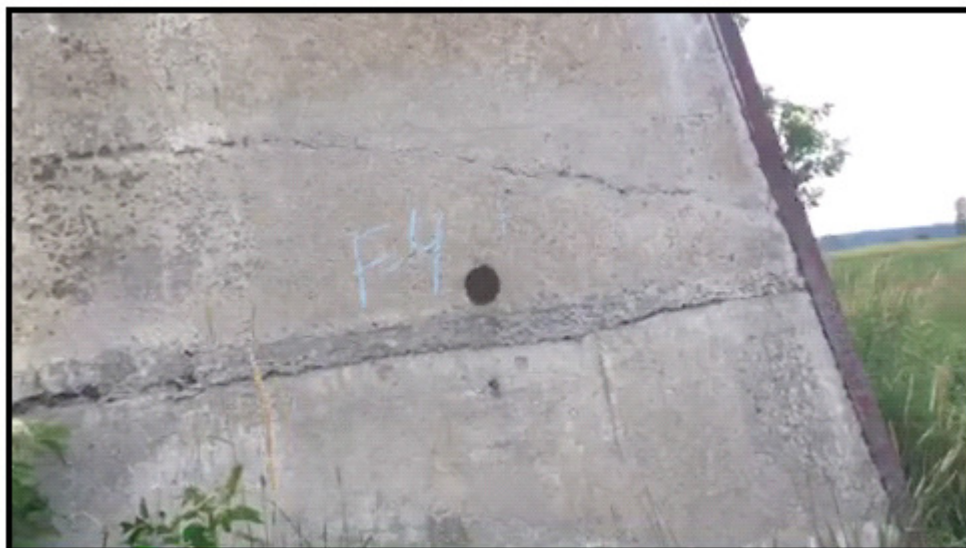
PHOTOGRAPHIE 5 :

Localisation du forage F4

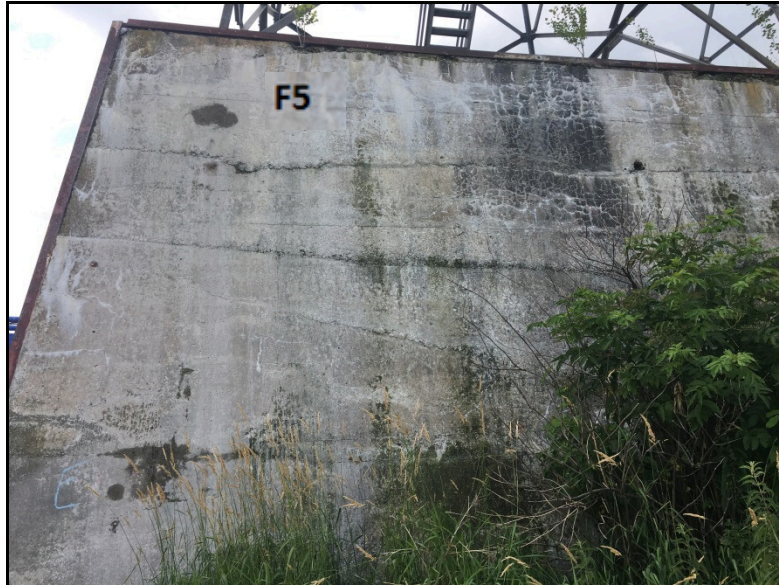
PHOTOGRAPHIE 6 :

Localisation du forage F5

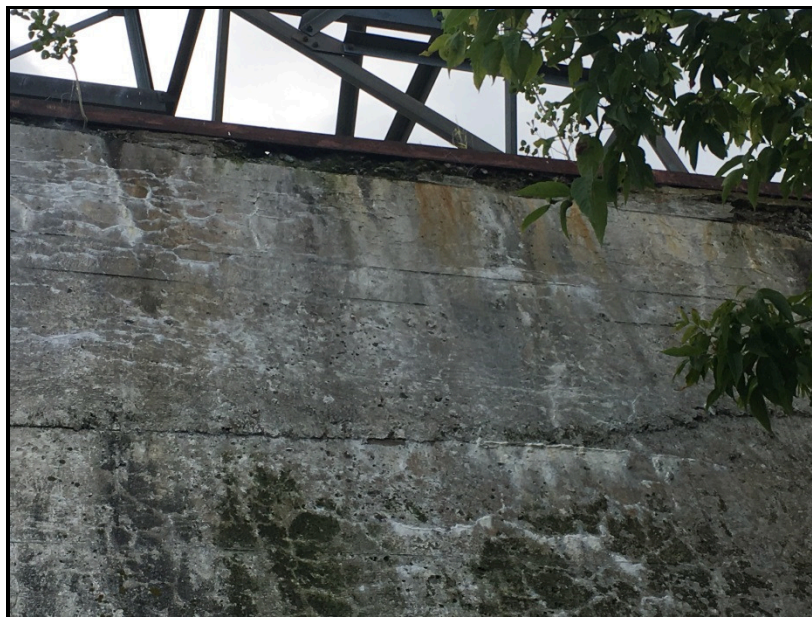
PHOTOGRAPHIE 7 :

Fissuration type causée par réaction alcalis-granulats

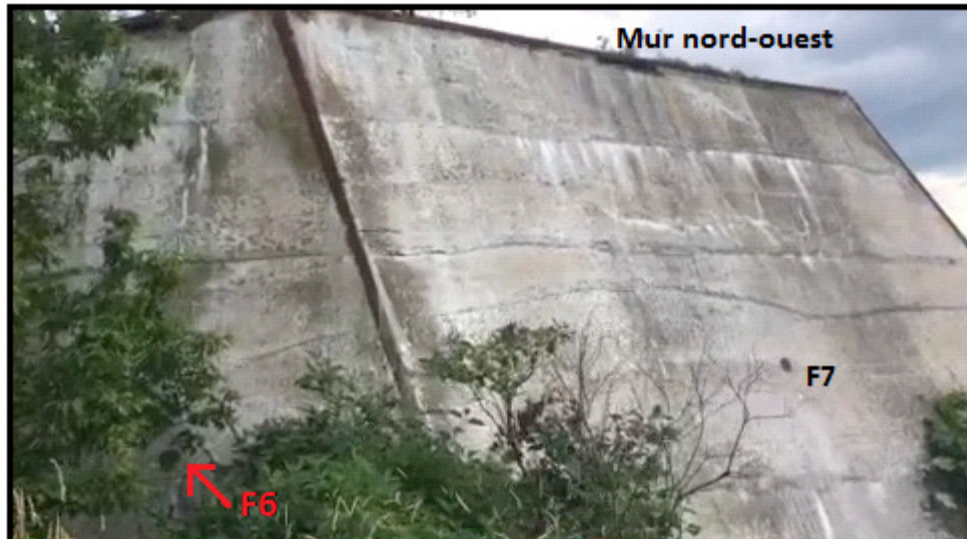
PHOTOGRAPHIE 8

localisation du forage F6 sur le mur nord et aperçu du mur nord-ouest

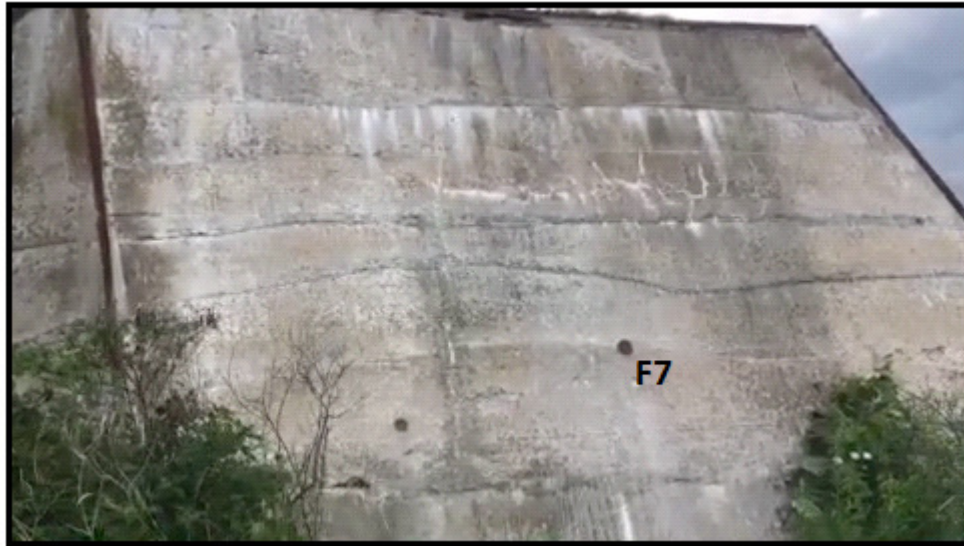
PHOTOGRAPHIE 10 :

Localisation du forage F7 sur le mur nord-ouest

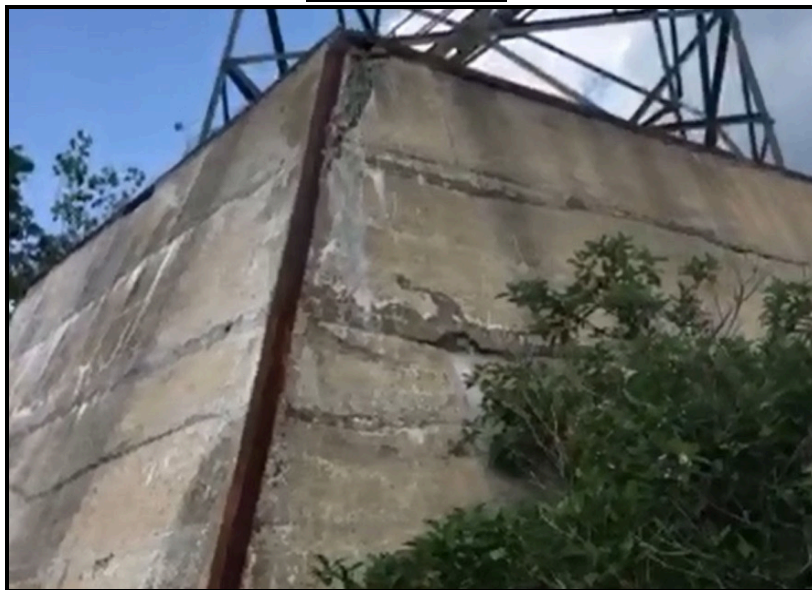
PHOTOGRAPHIE 11 :

Faces nord-ouest (à gauche) et sud-ouest (à droite)

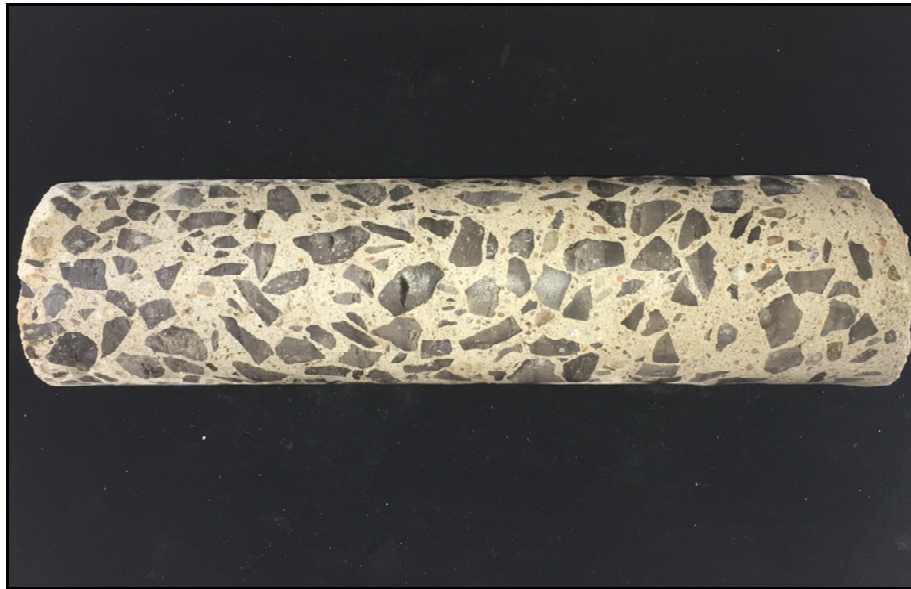
PHOTOGRAPHIE 16 :

Carotte F1. Vue d'ensemble de la carotte provenant du forage F1.

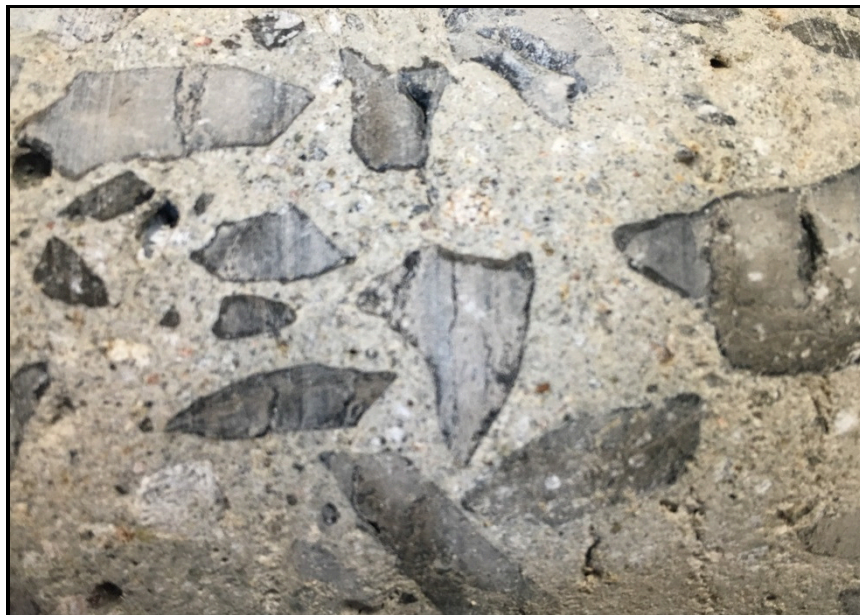
PHOTOGRAPHIE 17 :

Carotte F1. Gel de silice autour des granulats indiquant une réaction alcalis-granulat. Des gels de silice sont aussi présents dans les vides du béton.

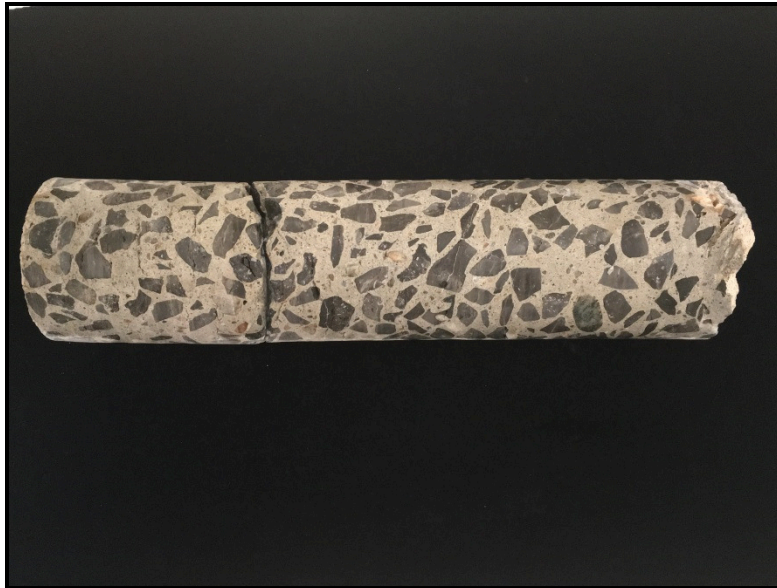
PHOTOGRAPHIE 18 :

Carotte F2. Vue d'ensemble de la carotte provenant du forage F2.

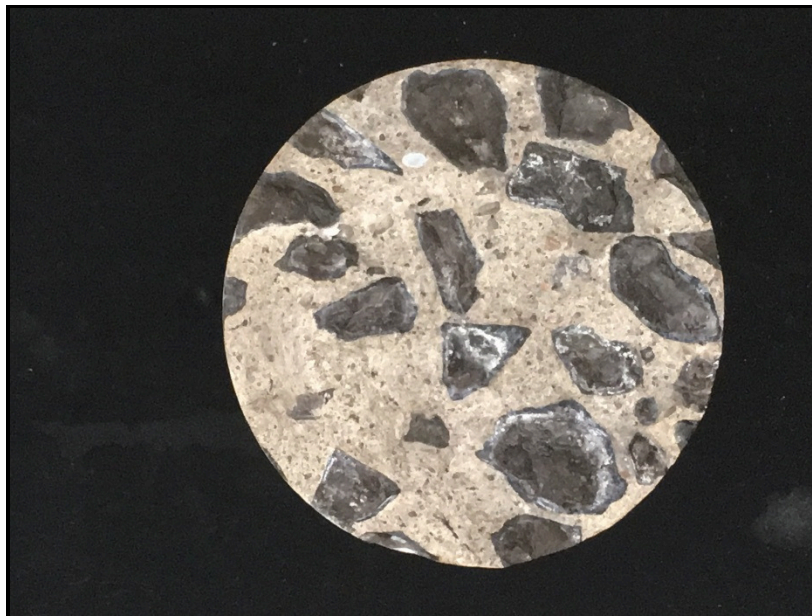
PHOTOGRAPHIE 19 :

Carotte F2. Surface de la carotte à l'endroit de la fissure. Des gel de silice se sont formés sur la surface des granulats.

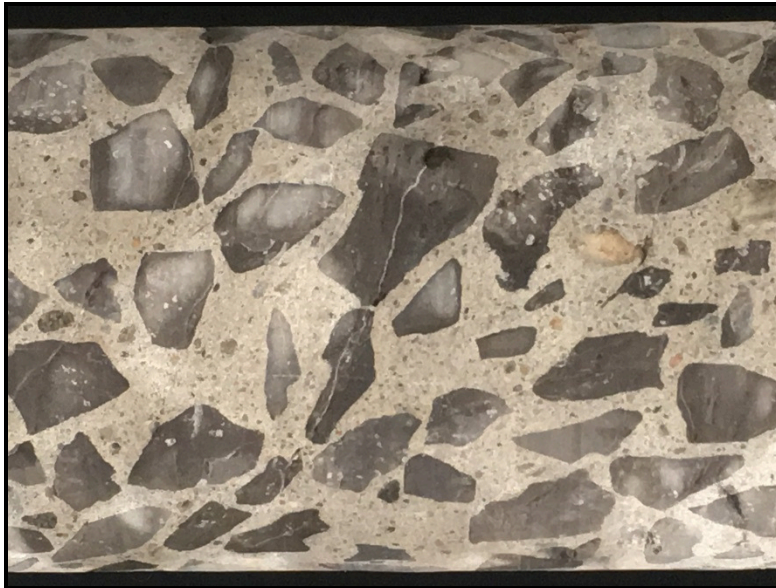
PHOTOGRAPHIE 20 :

Carotte F2. Vue rapprochée des granulats. On voit les gels de silice et les fissures traversant les granulats et la pâte de ciment.

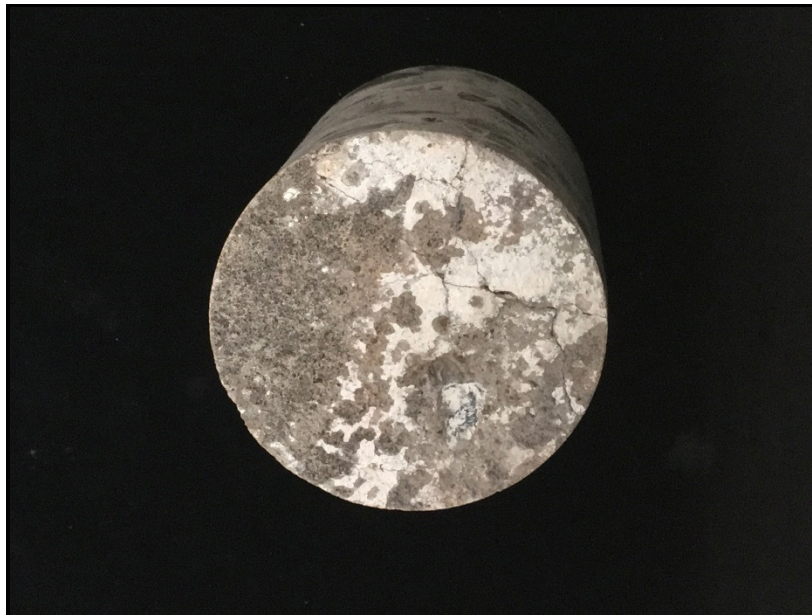
PHOTOGRAPHIE 21 :

Carotte F2. Dépôts blanchâtres en surface de la carotte.

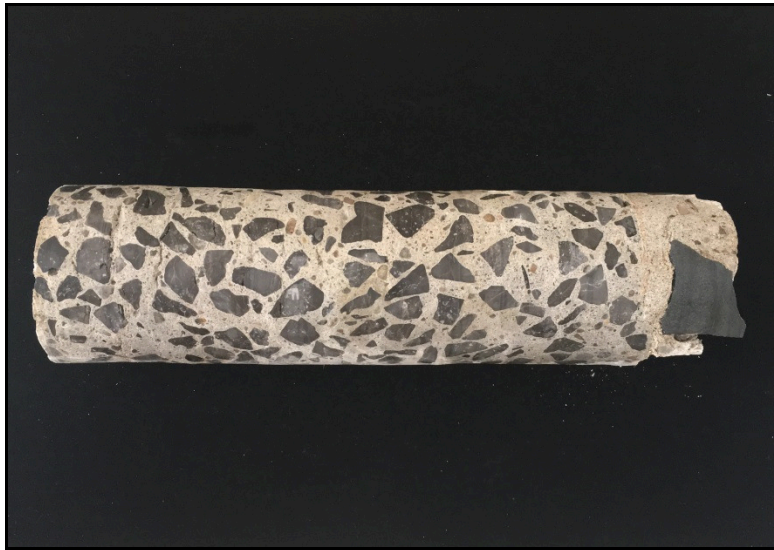
PHOTOGRAPHIE 22 :

Carotte F3. Vue d'ensemble de la carotte provenant du forage F3.

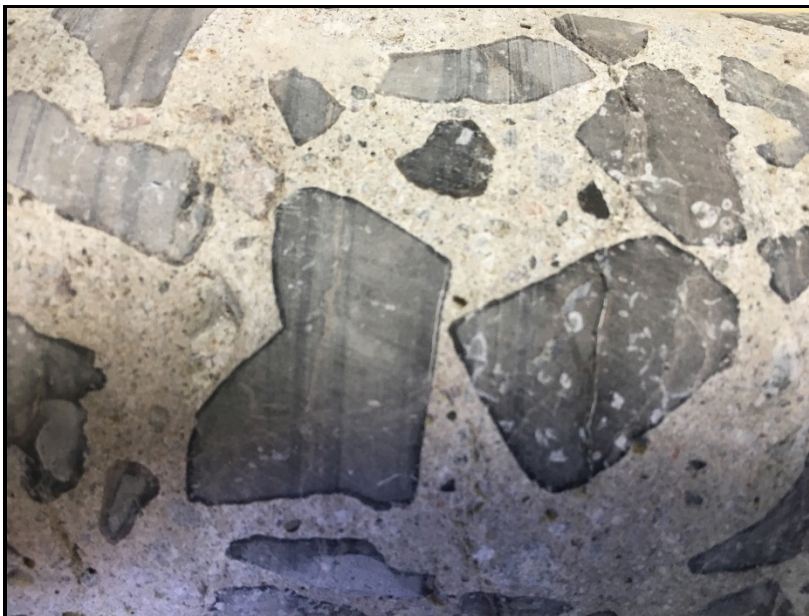
PHOTOGRAPHIE 23 :

Carotte F3. Gel de silice au pourtour des granulats et fissures avec gel de silice traversant les granulats.

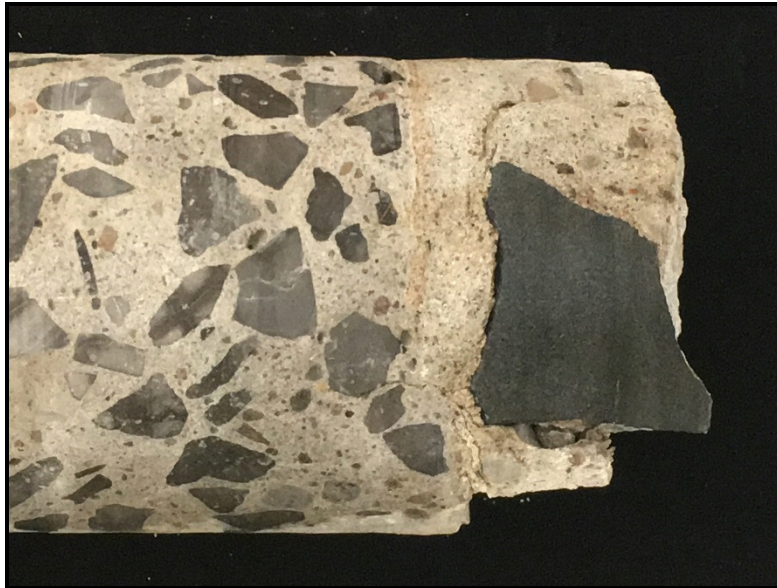
PHOTOGRAPHIE 24 :

Carote F3. On voit un béton différent sur la face interne de la carotte. Le granulat a une dimension de 30 à 60 mm.

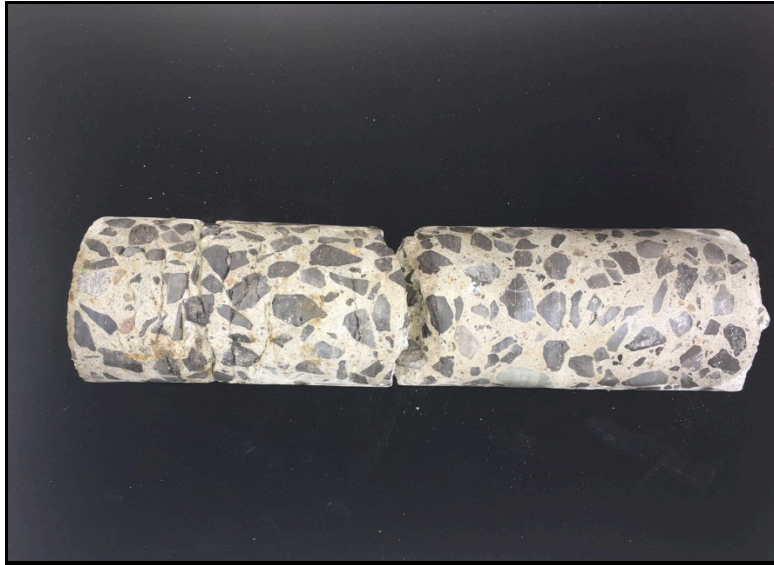
PHOTOGRAPHIE 26 :

Carotte F4. Vue d'ensemble de la carotte provenant du forage F4.

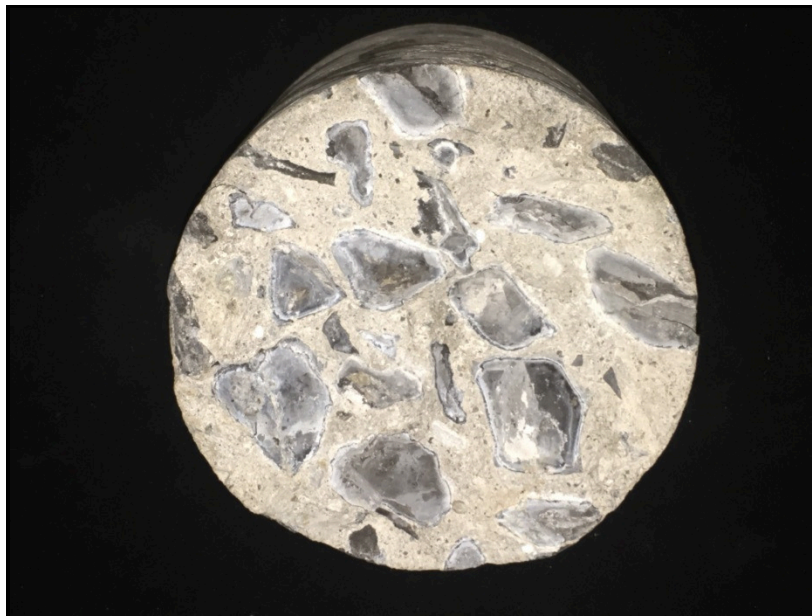
PHOTOGRAPHIE 27 :

Carotte F4. Gel de silice au pourtour des granulats.

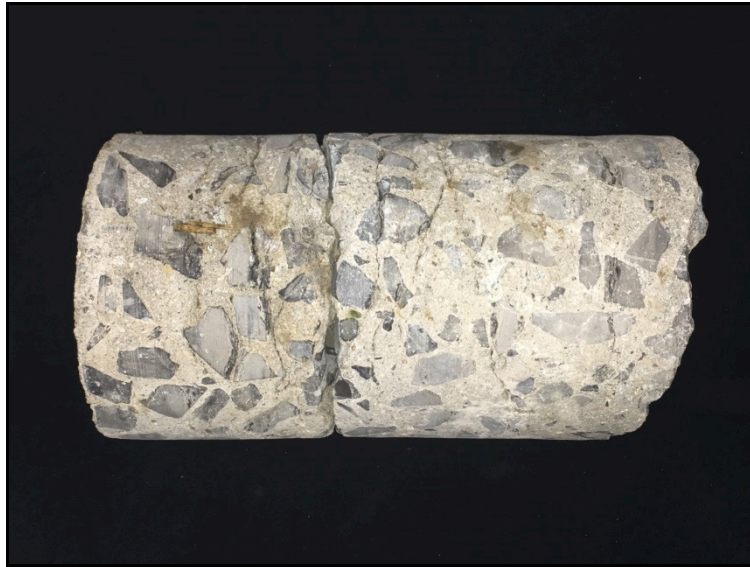
PHOTOGRAPHIE 28 :

Carotte F4. Partie supérieure de la carotte de béton montrant de larges fissures ainsi que ce qui ressemble à du bois dans la carotte.

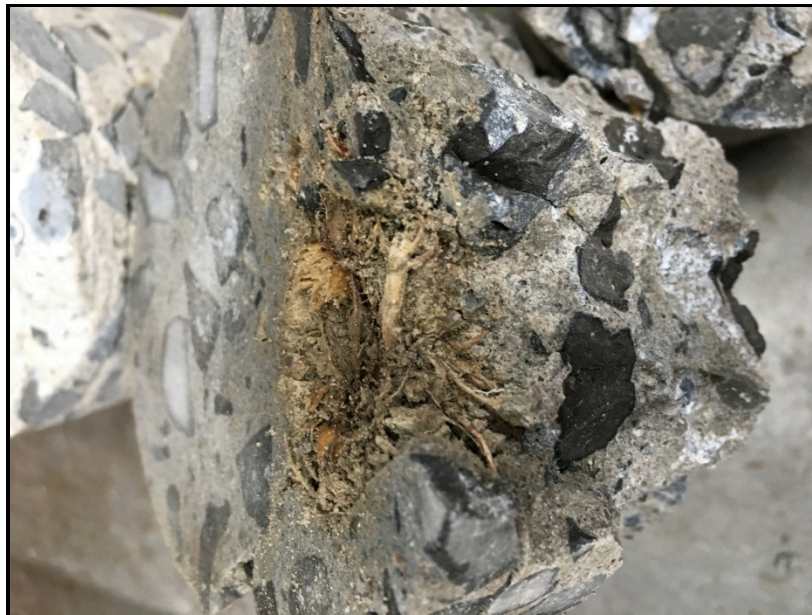
PHOTOGRAPHIE 29 :

Carotte F4. Après le bris en compression, on voit clairement du bois dans le béton.

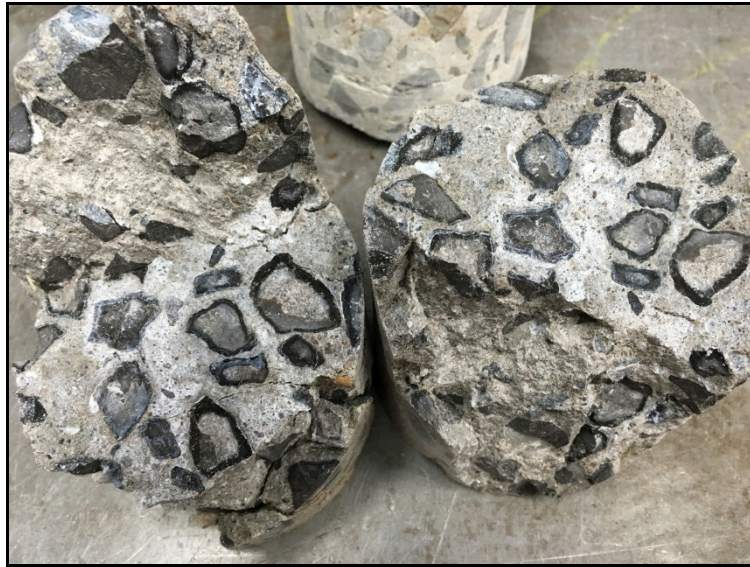
PHOTOGRAPHIE 30 :

Carotte F4. Après le bris en compression, on voit clairement les auréoles autour des granulats.

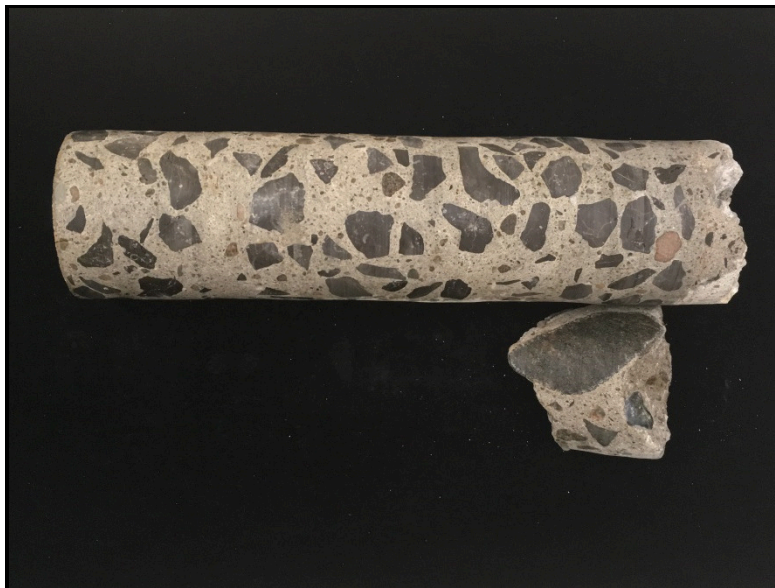
PHOTOGRAPHIE 31 :

Carotte F5. Vue d'ensemble de la carotte provenant du forage F5.

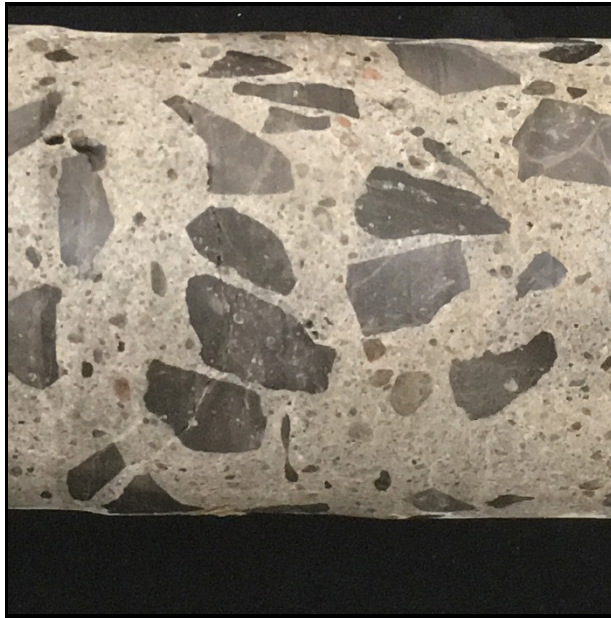
PHOTOGRAPHIE 32 :

Carotte F5. Vue rapprochée de la carotte avec des fissures traversant les granulats.

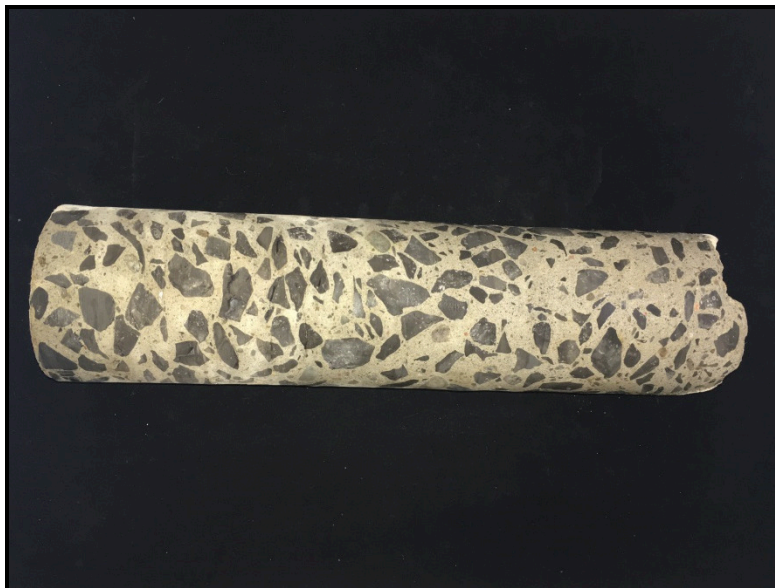
PHOTOGRAPHIE 33 :

Carotte F6. Vue d'ensemble de la carotte provenant du forage F6.

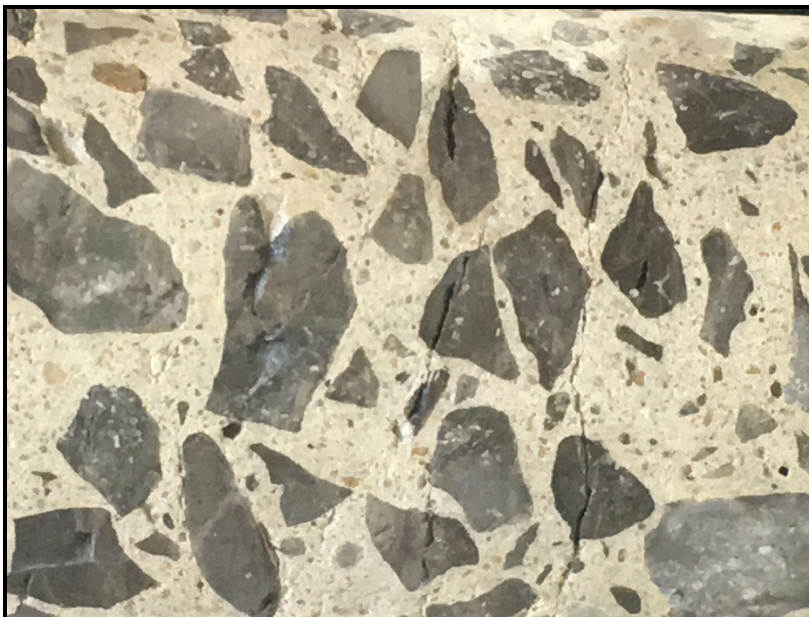
PHOTOGRAPHIE 34 :

Carotte F6. Plusieurs fissures traversant les granulats.

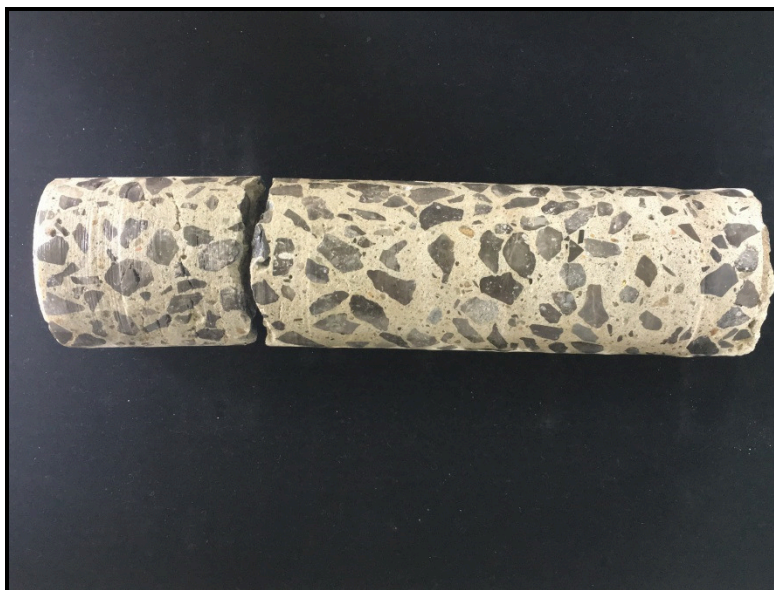
PHOTOGRAPHIE 35 :

Carotte F7. Vue d'ensemble de la carotte provenant du forage F7.

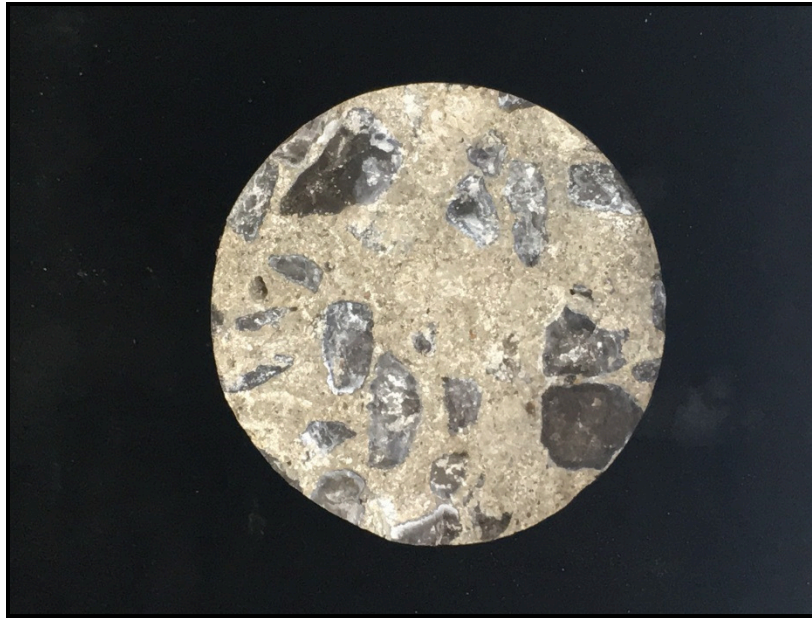
PHOTOGRAPHIE 36 :

Carotte F7. Gel de silice sur les granulats.

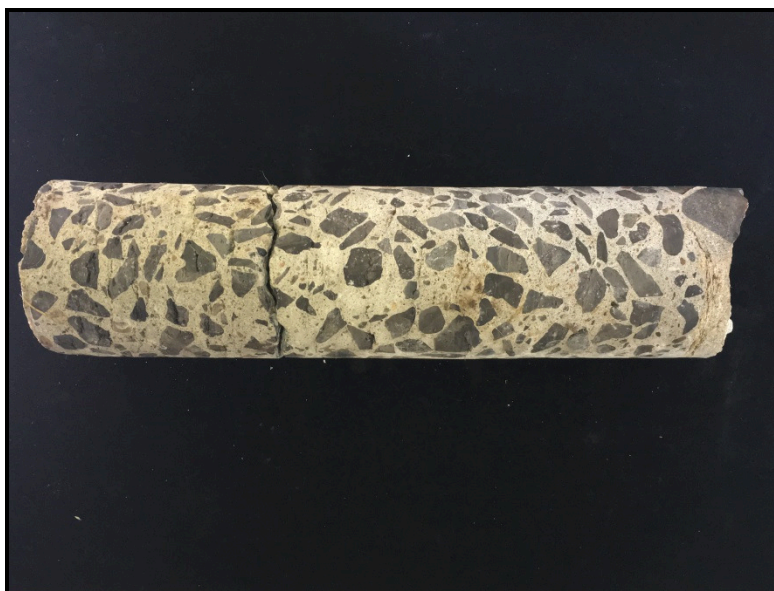
PHOTOGRAPHIE 37 :

Carotte F8. Vue d'ensemble de la carotte provenant du forage F8.

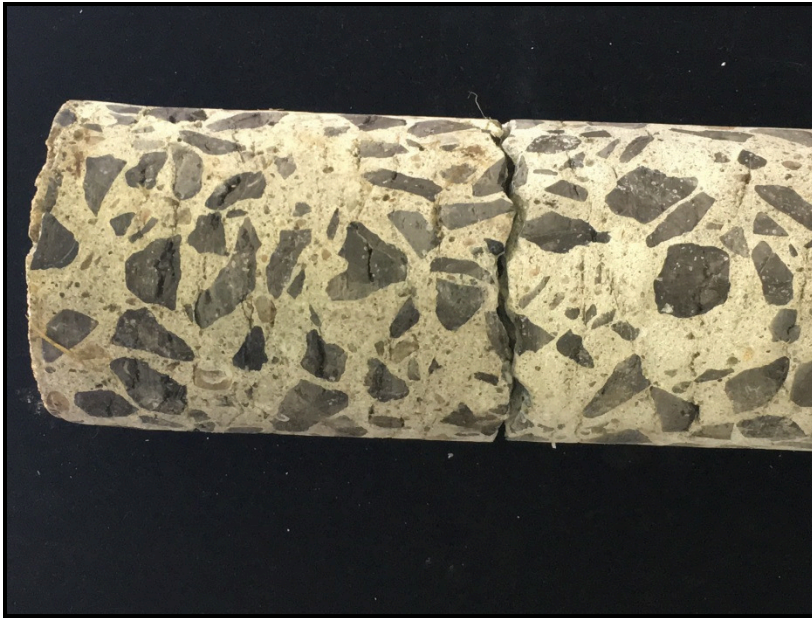
PHOTOGRAPHIE 38 :

Carotte F8. Plusieurs fissures traversant les granulats.

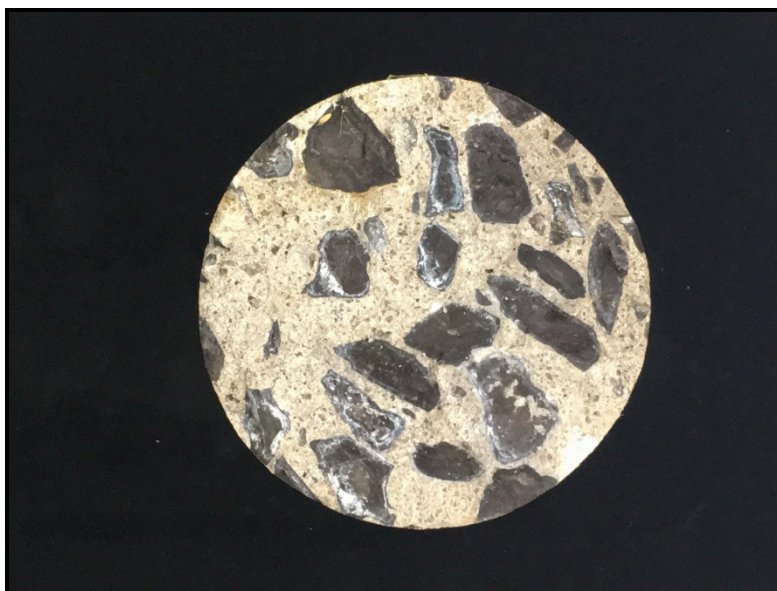
PHOTOGRAPHIE 39 :

Carotte F8. Gel de silice au pourtour des granulats.

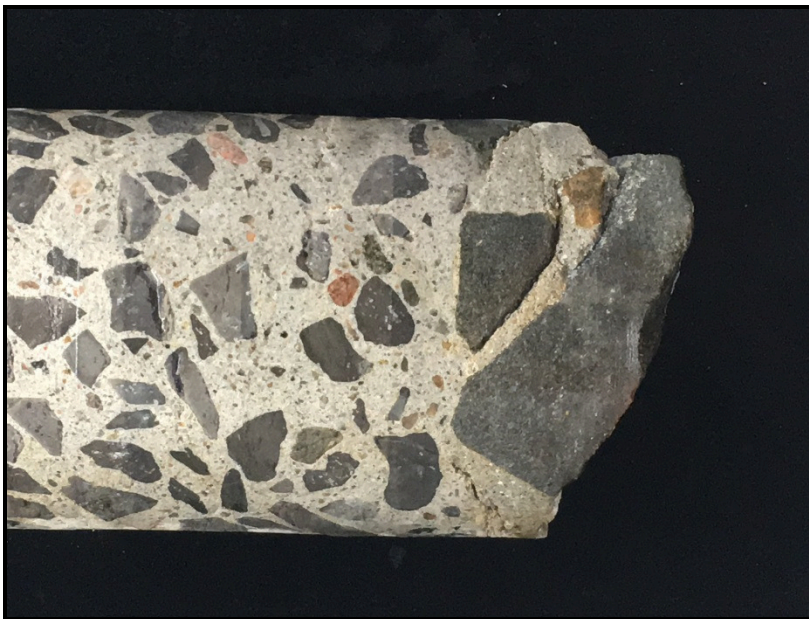
PHOTOGRAPHIE 40 :

Carotte F8. On voit un béton différent sur la face interne de la carotte, avec un granulat supérieur à 30 mm.
