ADDENDA N° 4

Numéro de la demande de soumissions : 19-1107

Titre : Assainissement d'amiante - Plusieurs Bâtiments, FEC, Ottawa

Photographies représentatives

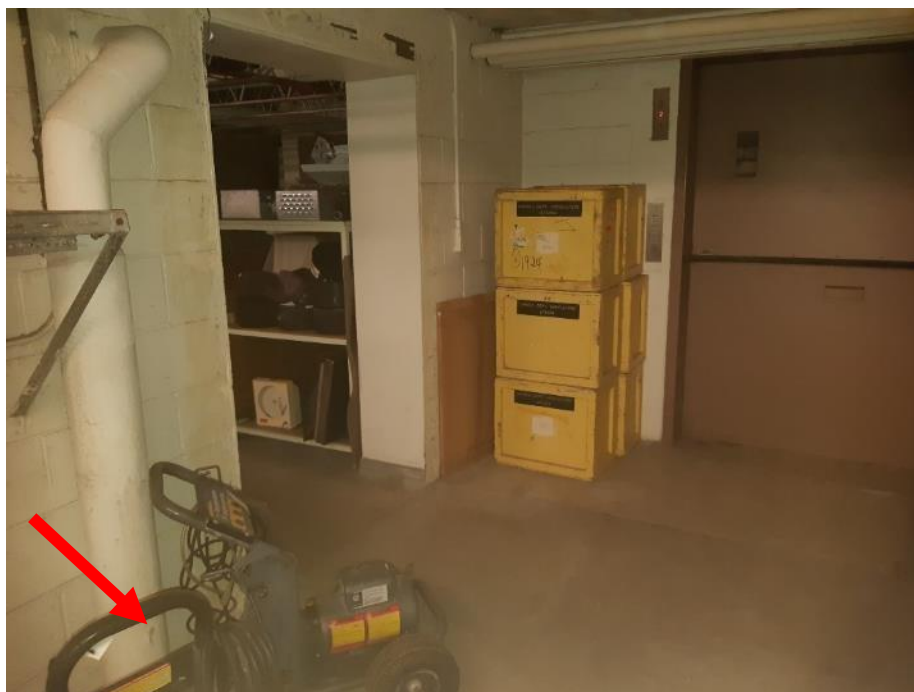
Photo 1. Deuxième étage, mezzanine, nord du monte-charge sur le mur est, <1 mètre linéaire d'isolant à tuyau en mauvais état.

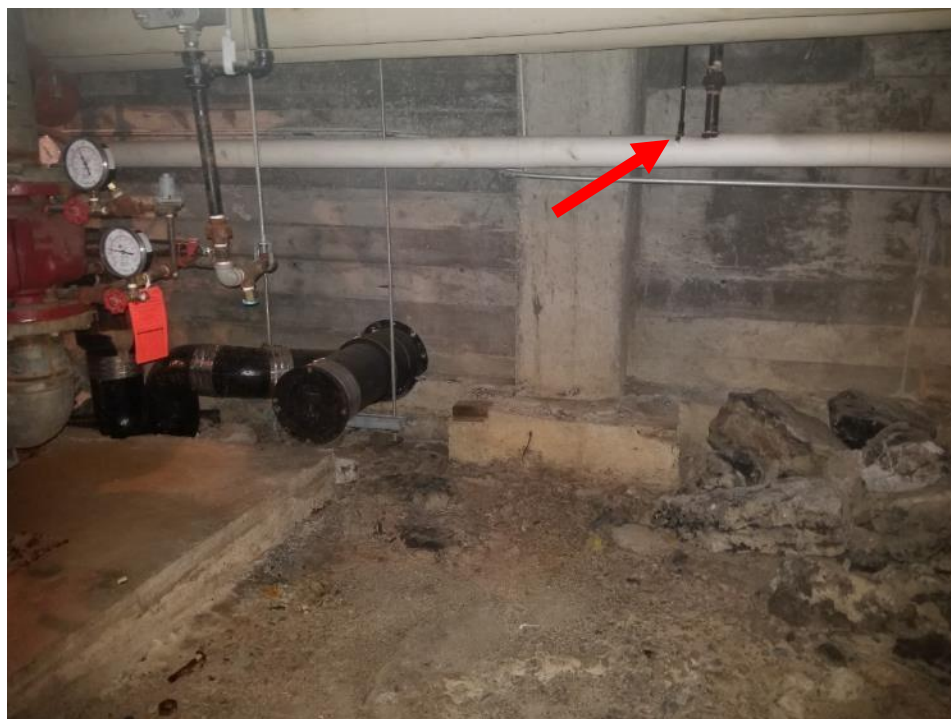
Photo 1. Sous-sol, vide sanitaire, <1 mètre carré d'isolant alvéolaire en mauvais état autour du support.

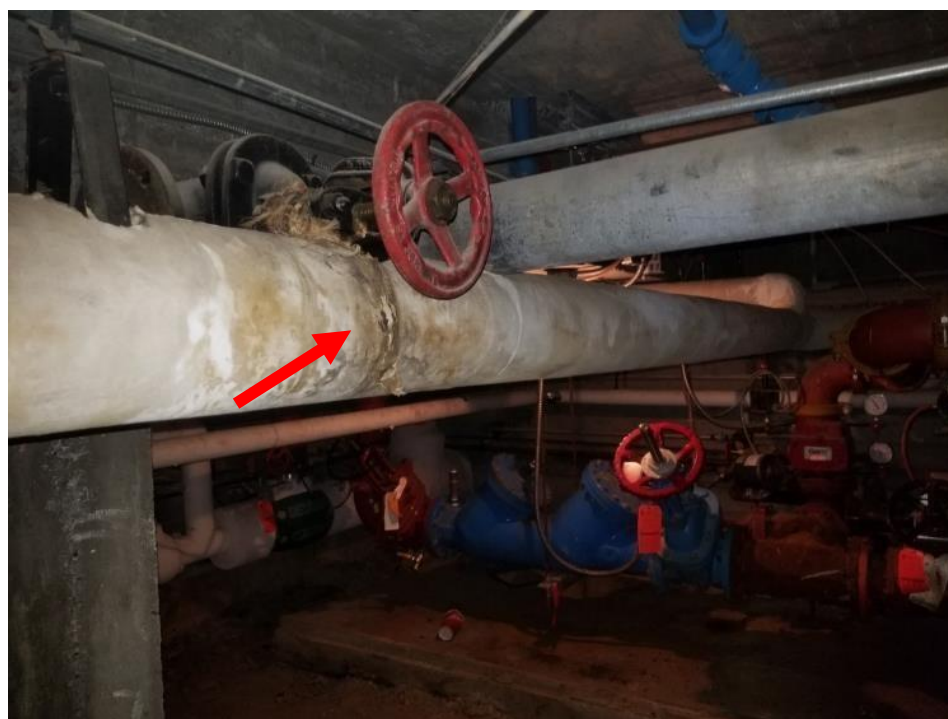
Photo 2. Sous-sol, vide sanitaire, centre-est, <1 mètre carré de raccord dans un état passable.

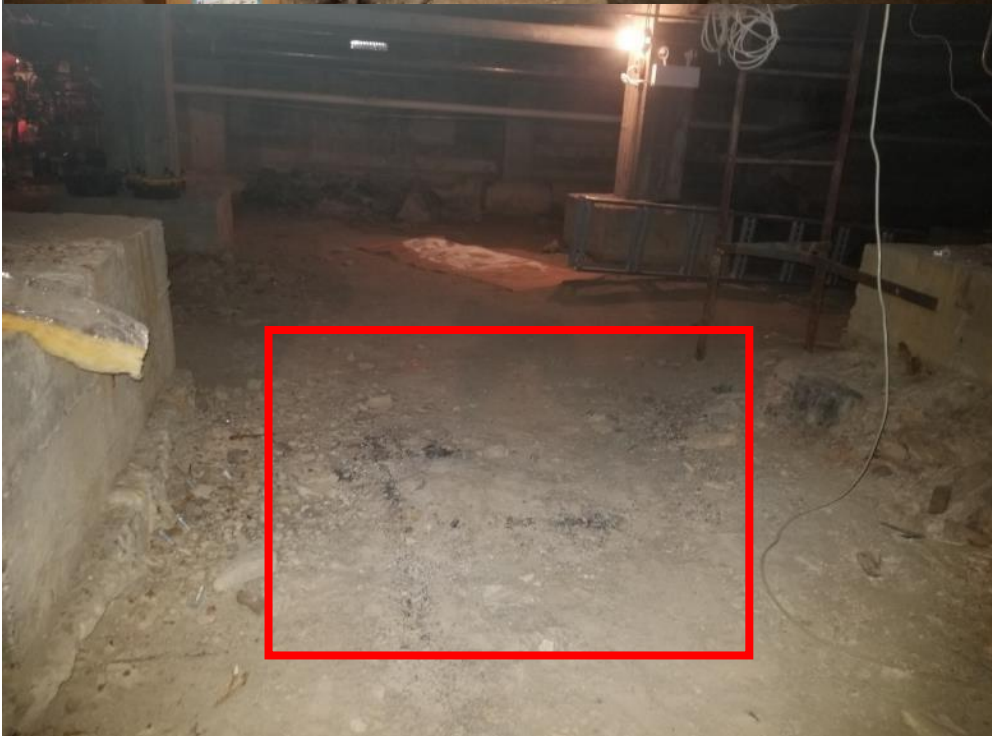
Photo 4. Sous-sol, vide sanitaire, au centre derrière l'échelle, 1 mètre carré de débris d'isolant alvéolaire sur le plancher.

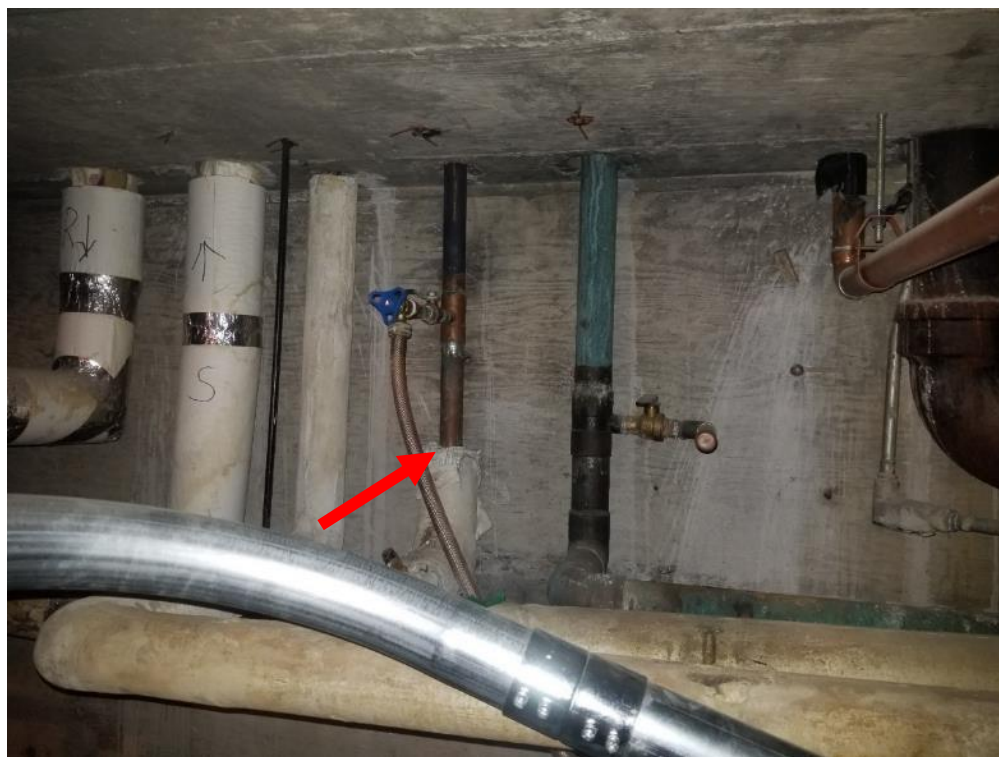
Photo 6. Sous-sol, vide sanitaire, coin nord-est, <1 mètre linéaire d'isolant alvéolaire en mauvais état.

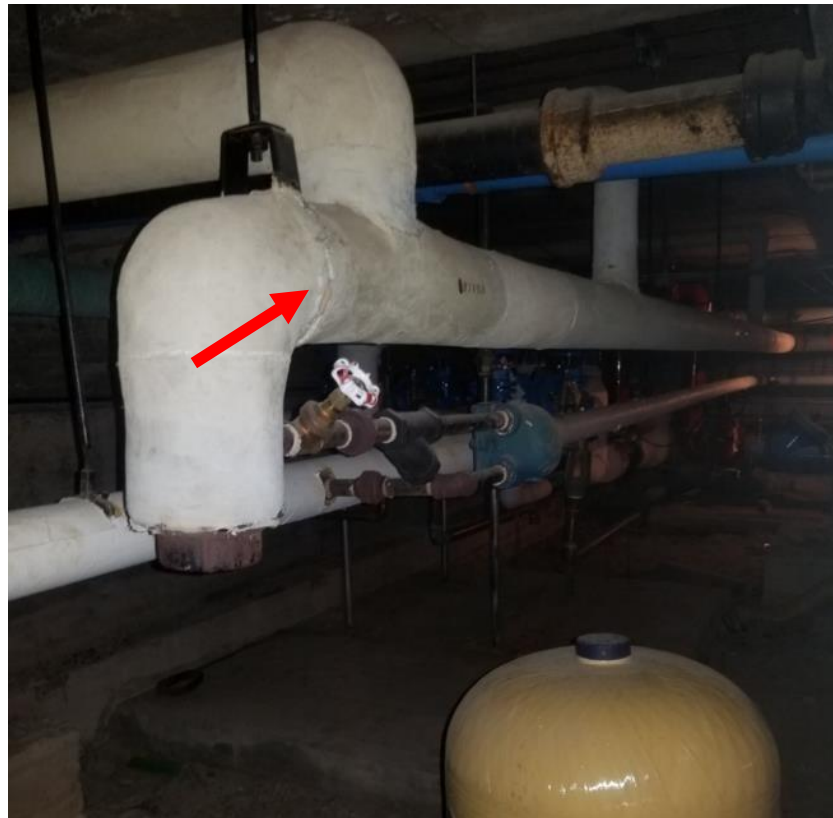
Photo 8. Sous-sol, vide sanitaire, mur est, au-dessus du réservoir d'eau jaune, un raccord en mauvais état.

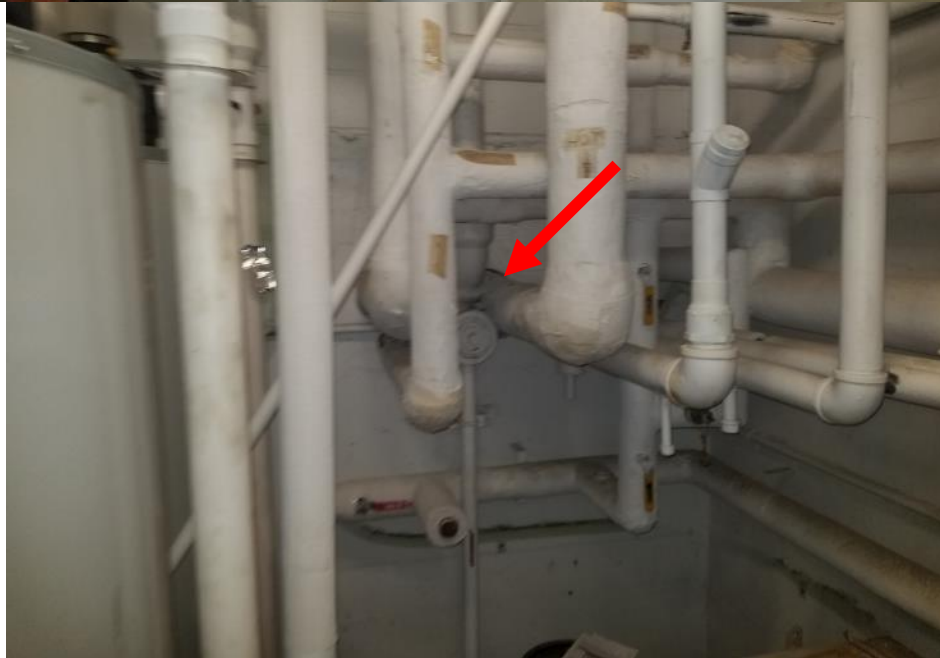
Photo 10. Sous-sol, local technique B23, mur nord au bas de l'escalier, <1 mètre linéaire d'isolant alvéolaire en mauvais état.

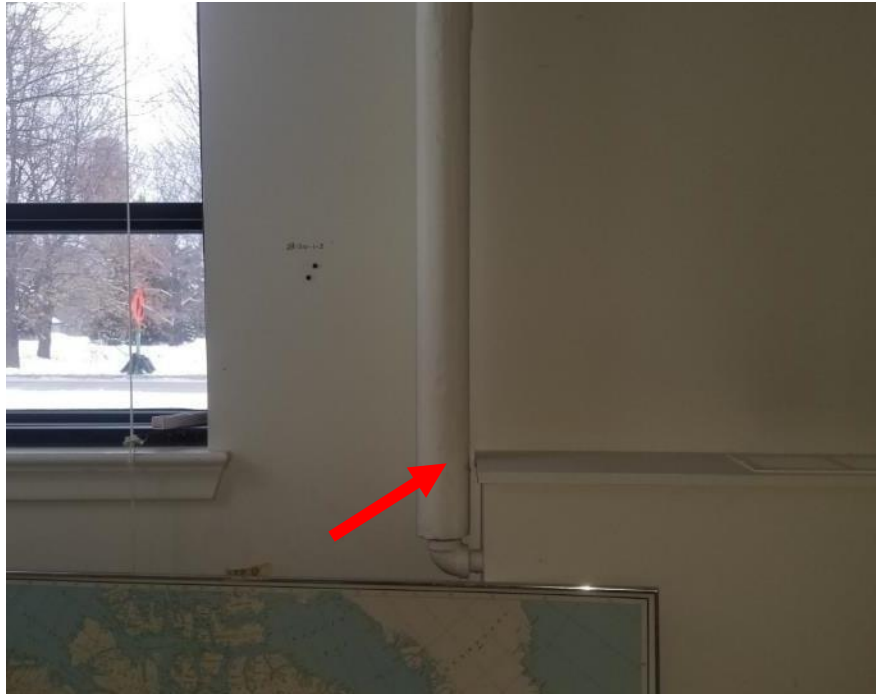
Photo 1. Rez-de-chaussée, salle principale, mur nord, <1 mètre carré d'isolant alvéolaire dans un état passable.

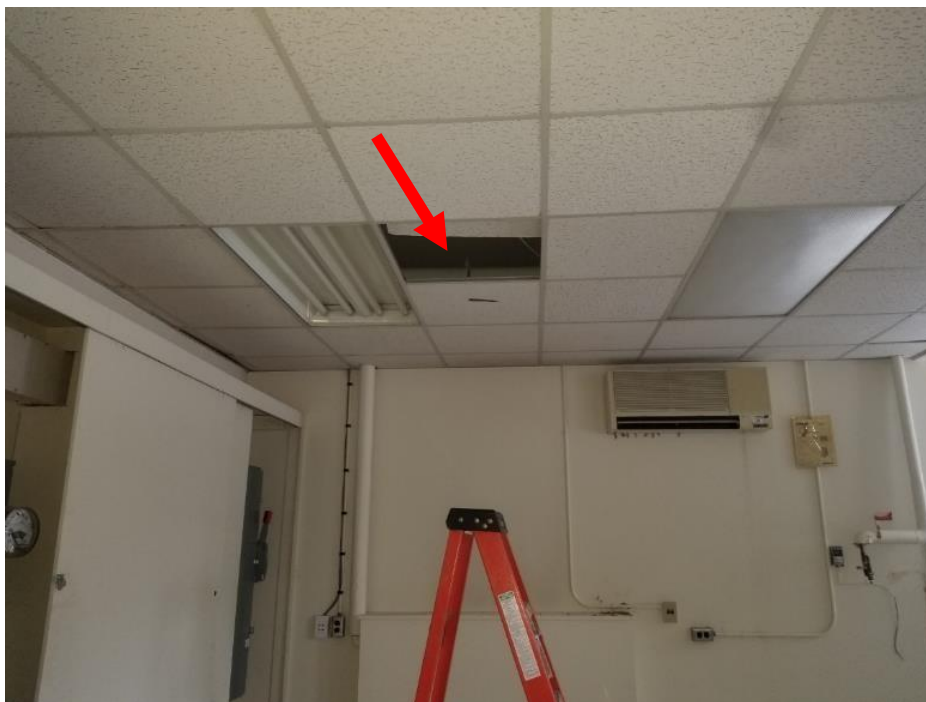
Photo 2. Rez-de-chaussée, salle principale, coin sud-ouest, <1 mètre linéaire d'isolant alvéolaire en mauvais état.

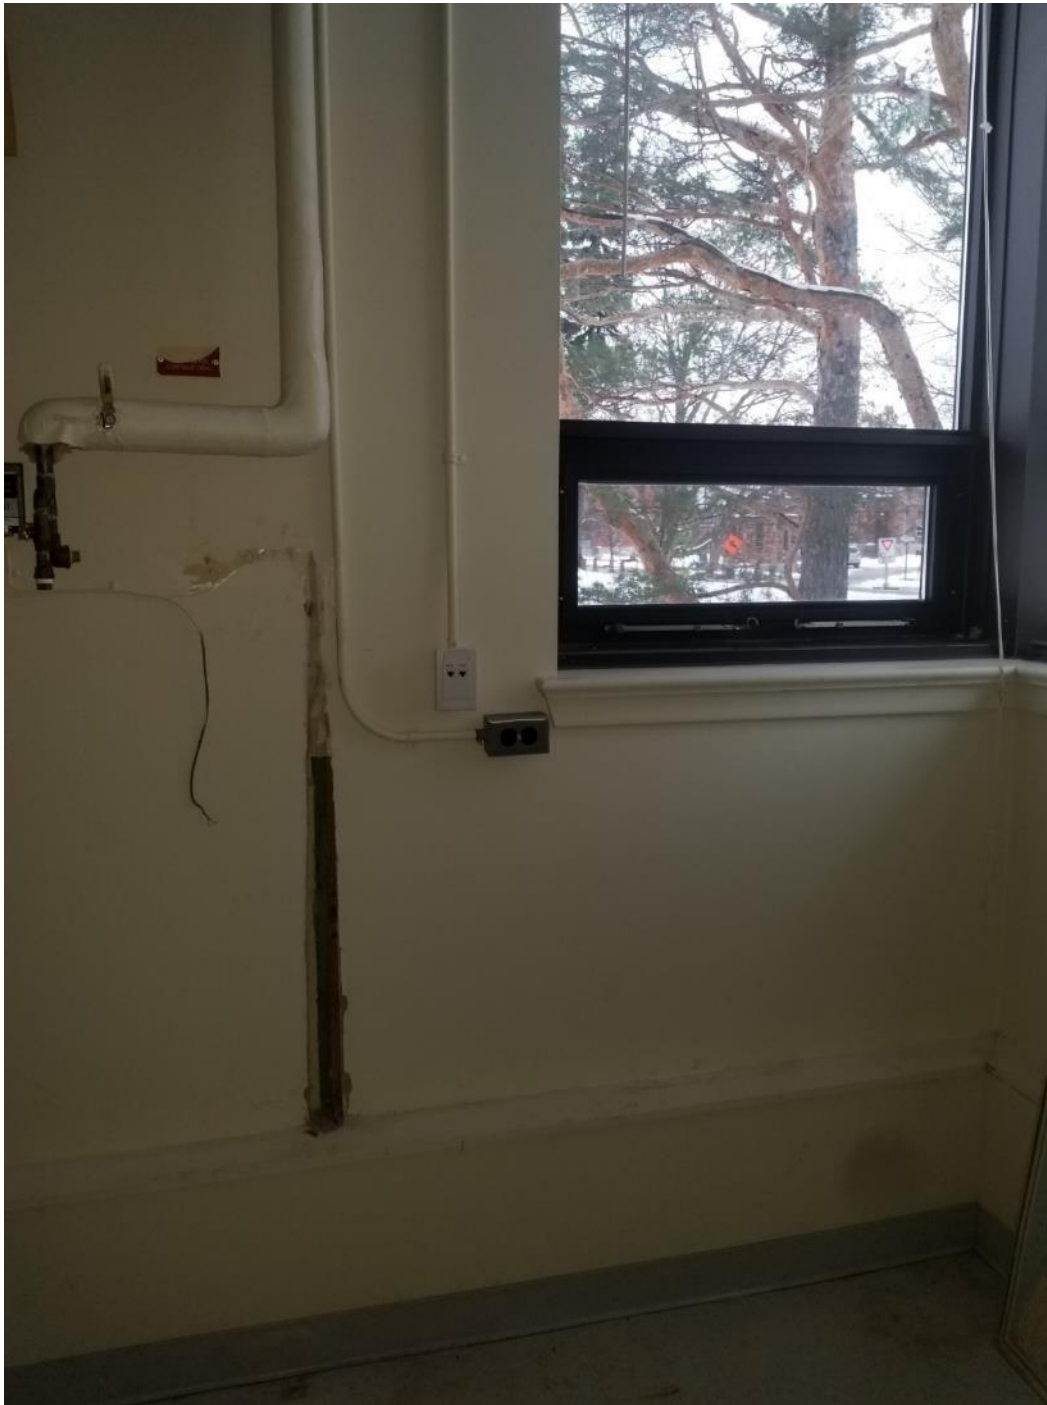
Photo 3. Rez-de-chaussée, salle principale, sous la fenêtre du mur ouest, <1 mètre linéaire de composé à joints dans un état passable.

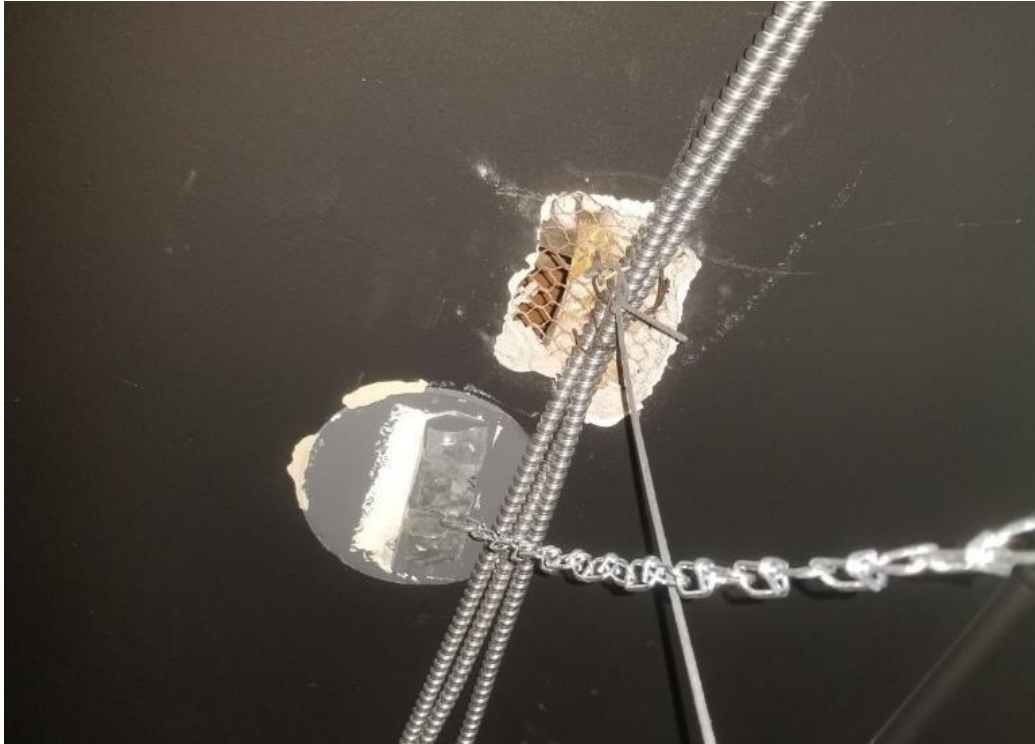
Photo 1. Sous-sol, B-4, <1 mètre carré de plâtre au plafond en mauvais état à l'emplacement de tous les supports.

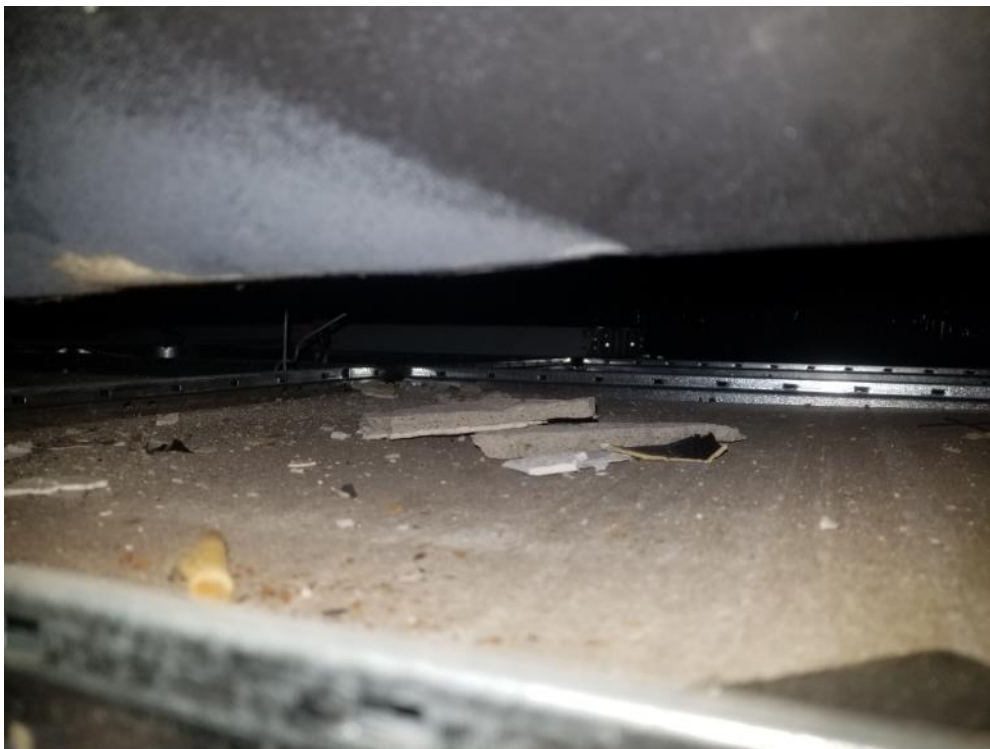
Photo 2. Sous-sol, B-4, 200 mètres carrés de débris de plâtre sur tout le plafond.

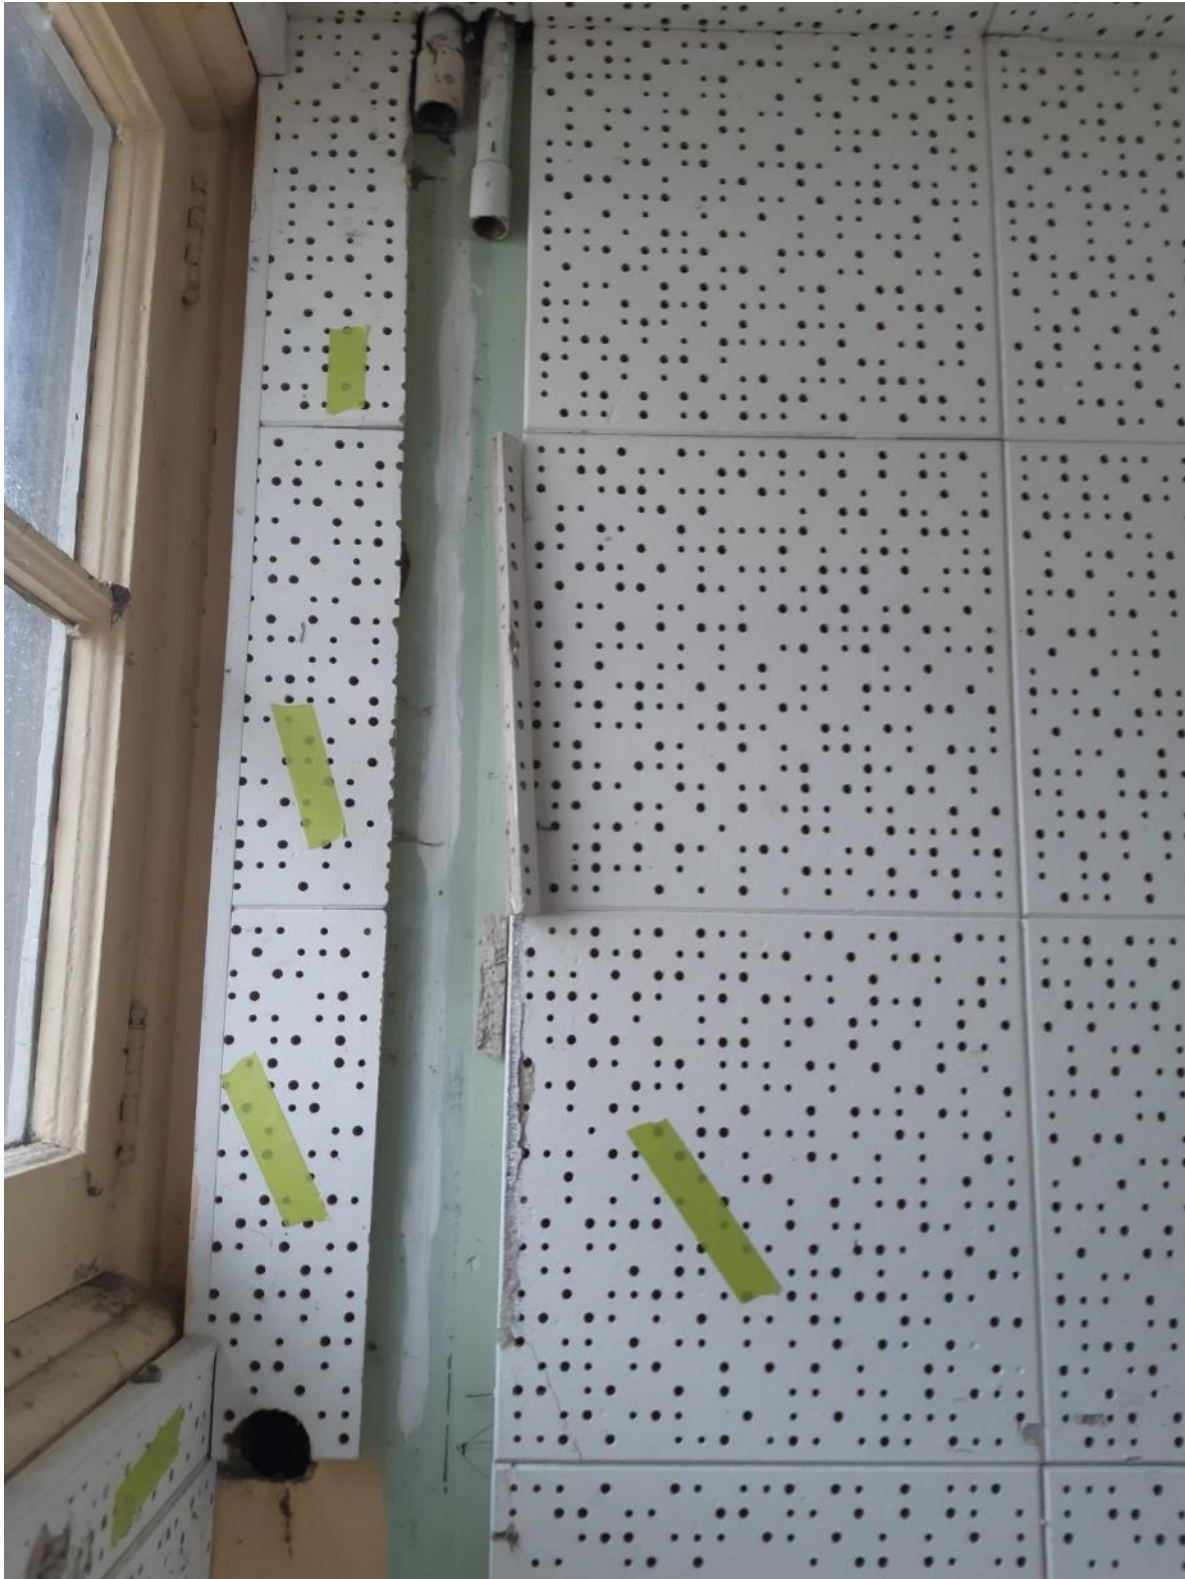
Photo 1. Rez-de-chaussée, bureau, carreaux insonorisants gris 1 pi x 1 pi en mauvais état sur tous les murs.

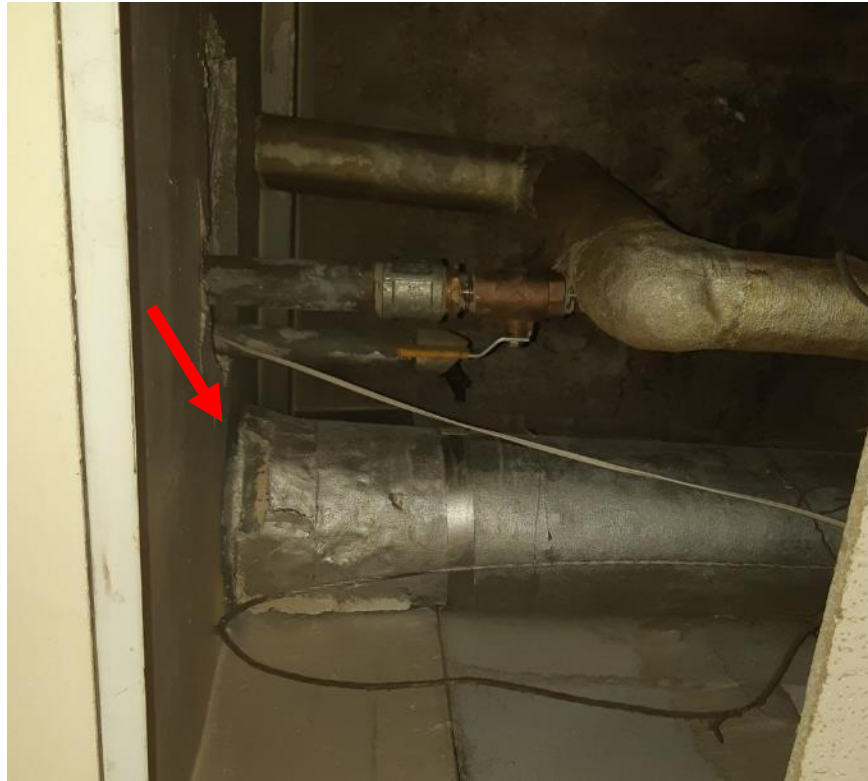
Photo 1. Sous-sol, corridor vers l'ascenseur, <1 mètre carré de blocs Magblock en mauvais état.

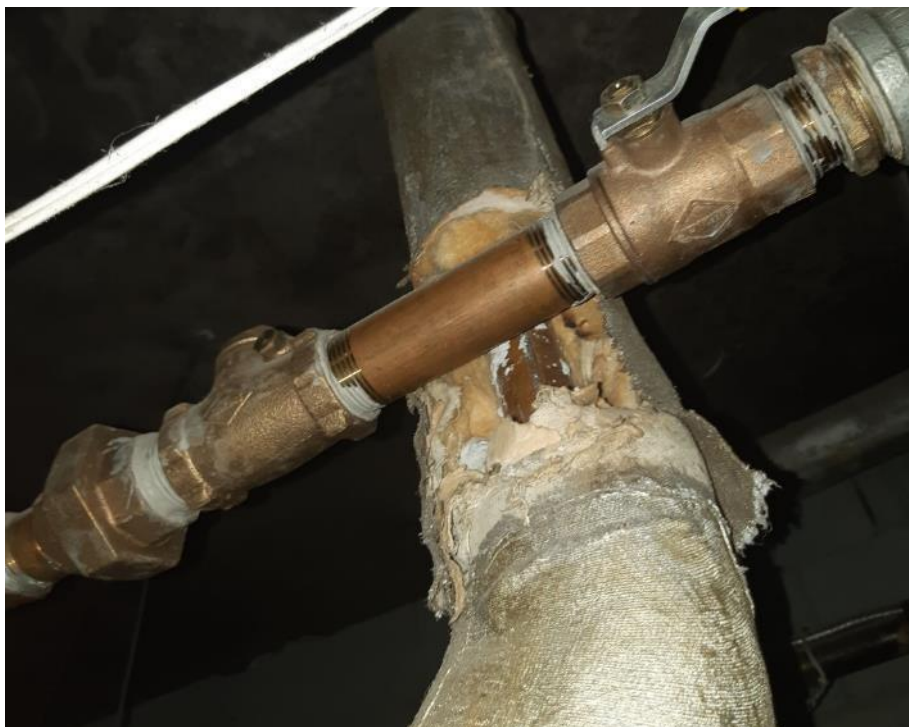
Photo 2. Sous-sol, corridor vers l'ascenseur, un raccord en mauvais état.

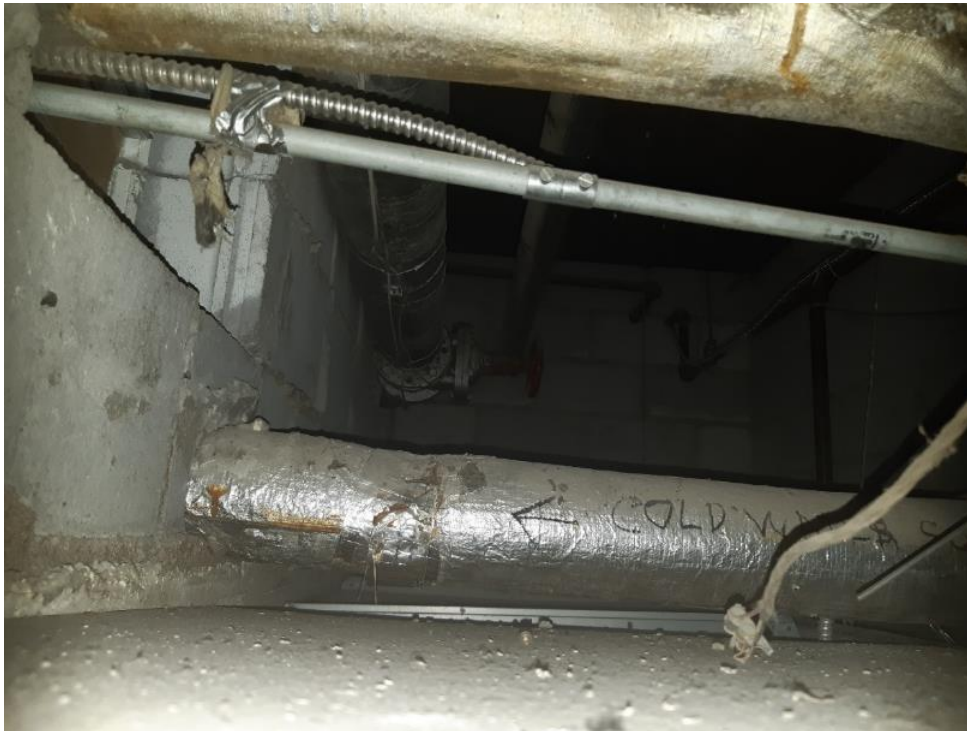
Photo 3. Sous-sol, corridor vers l'ascenseur, 4 mètres carrés de débris de blocs Magblock sur les carreaux de plafond.

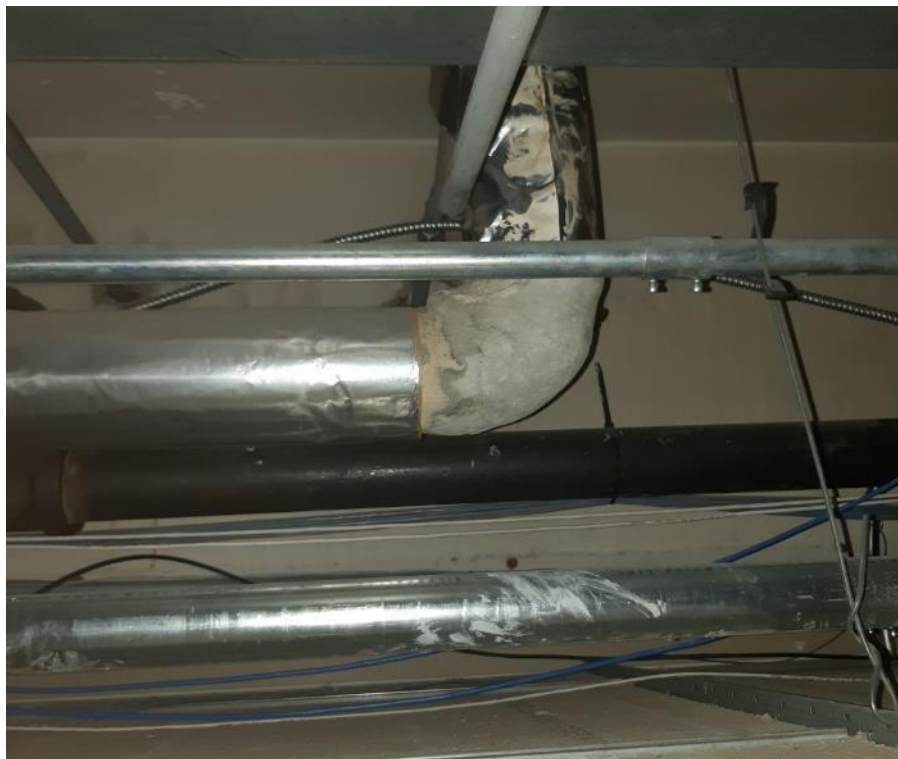
Photo 4. Sous-sol, corridor principal, devant le tuyau d'incendie en face de la pièce 102, un raccord de tuyau dans un état passable.

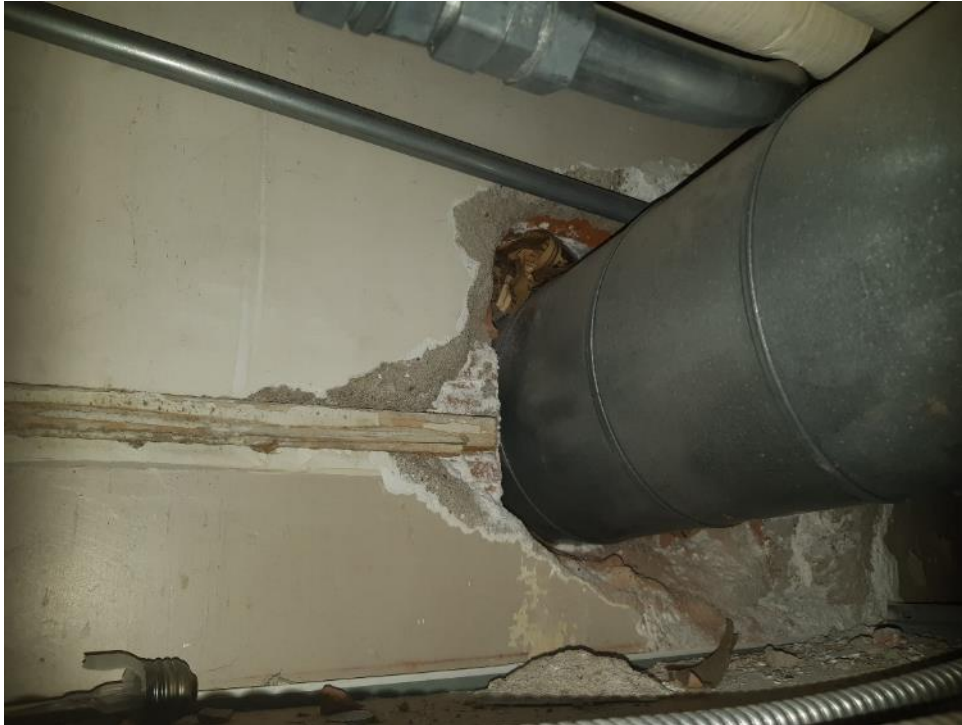
Photo 5. Sous-sol, corridor principal, 80 mètres carrés de plâtre en mauvais état aux percées de conduits (et de tuyaux) dans les murs.

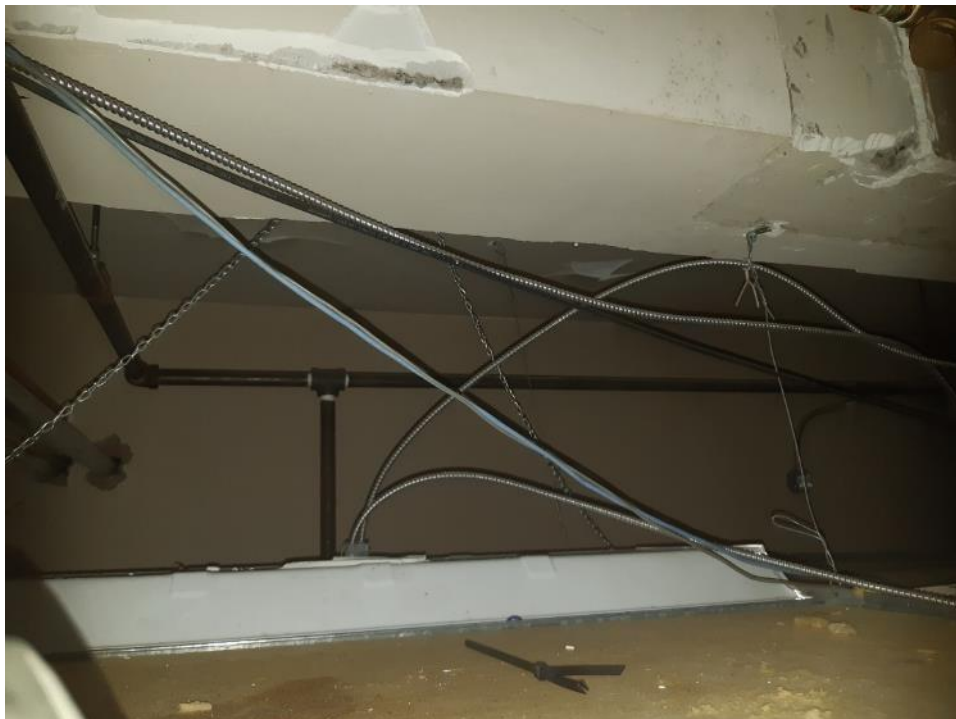
Photo 7. Sous-sol, local d'entreposage 110, ouest de la porte, 2 mètres carrés de plâtre au plafond en mauvais état et 4 mètres carrés de débris sur des carreaux de plafond.

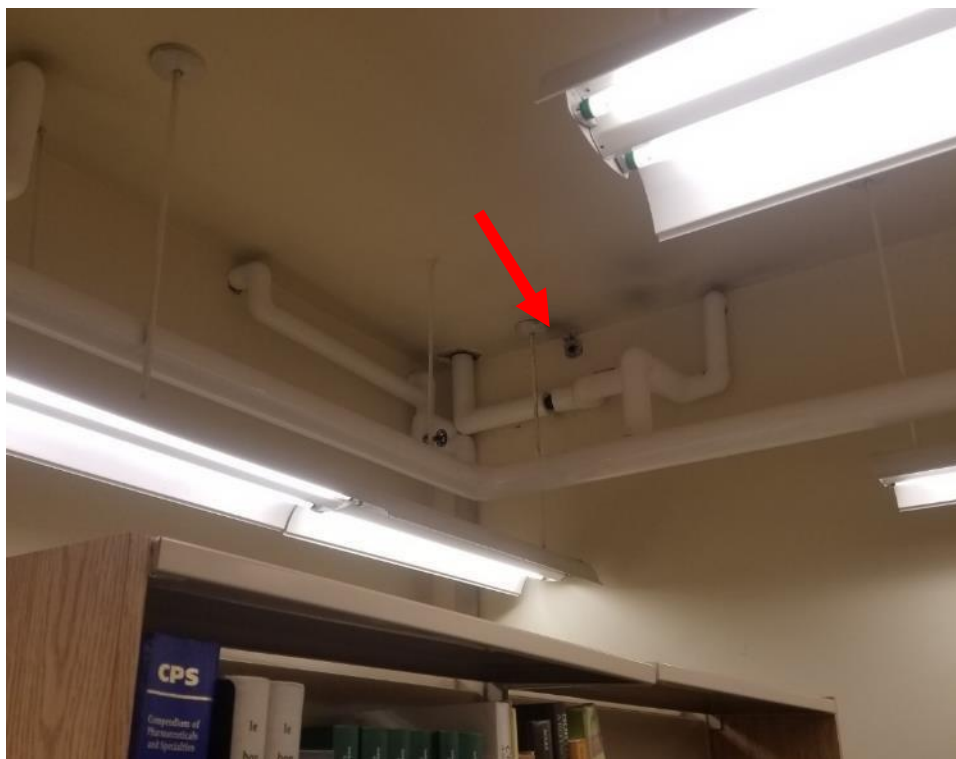
Photo 8. Sous-sol, bureau 114, mur est dans le coin nord-est, <1 mètre carré d'isolant alvéolaire en mauvais état à la percée d'un tuyau dans le mur.

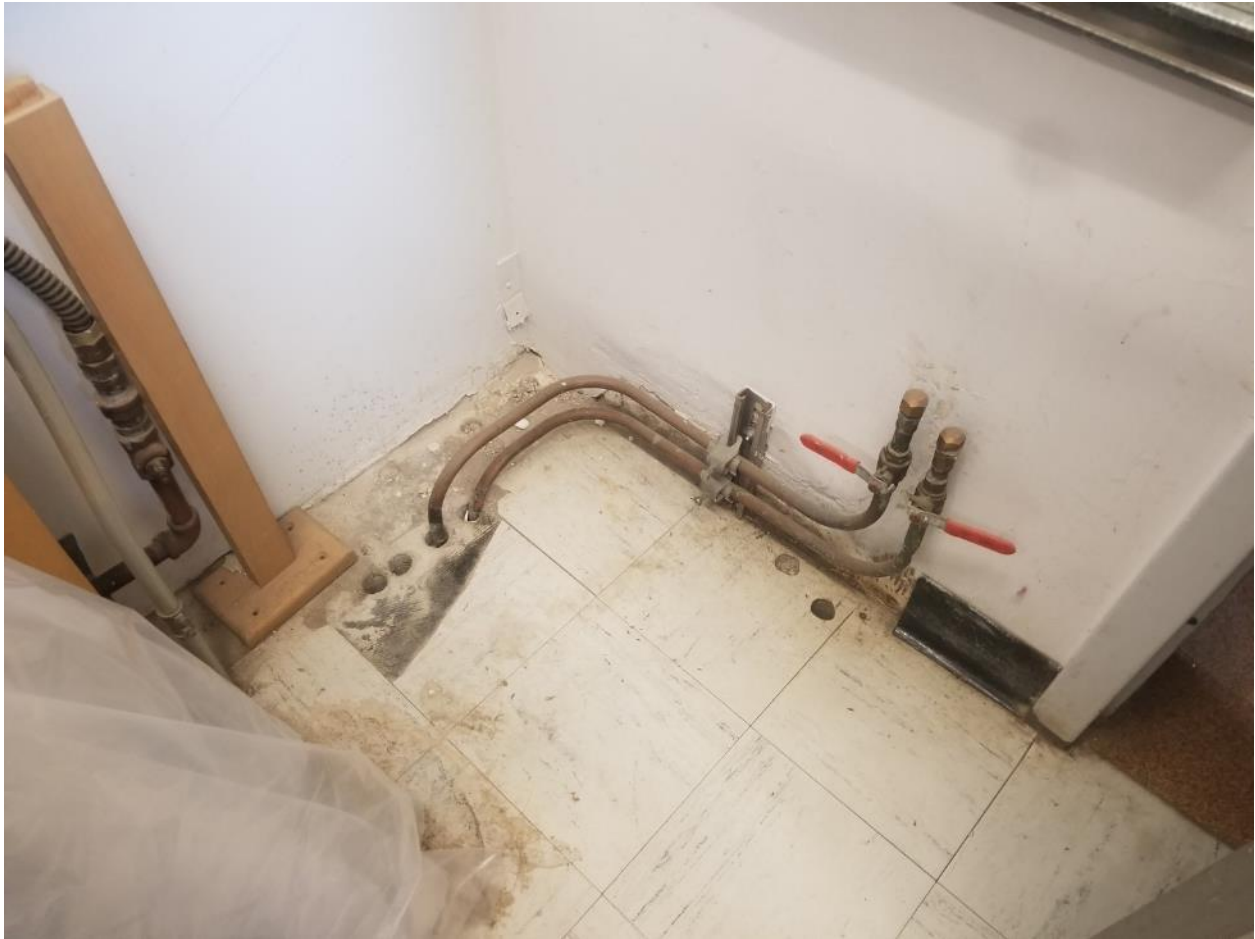
Photo 1. Premier étage, lab. EW-06, à côté de la porte sur le mur sud, 4 carreaux de plancher en vinyle dans un état passable.

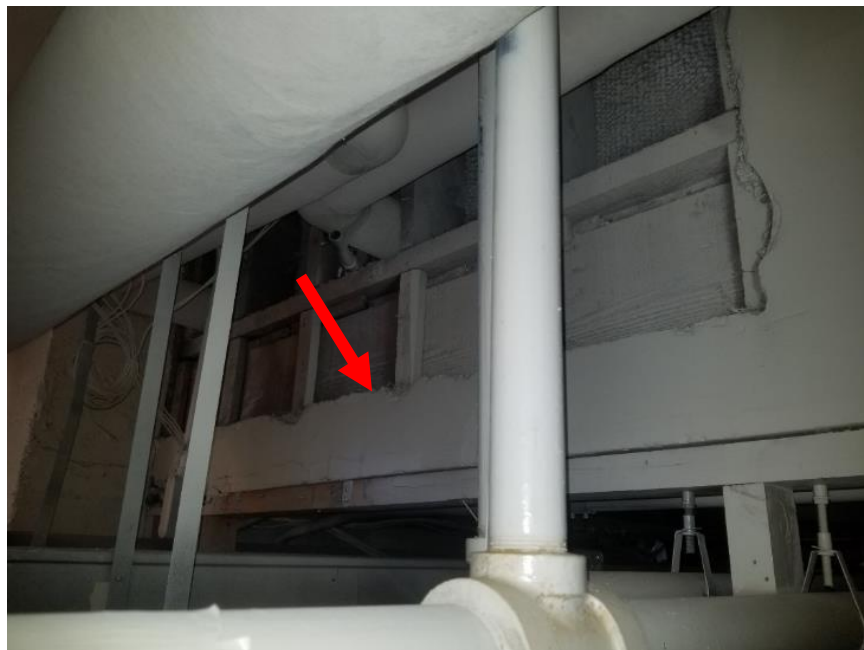
Photo 1. Sous-sol, Salle des dossiers sécurisée, mur sud, 2 mètres carrés de plâtre au plafond en mauvais état.

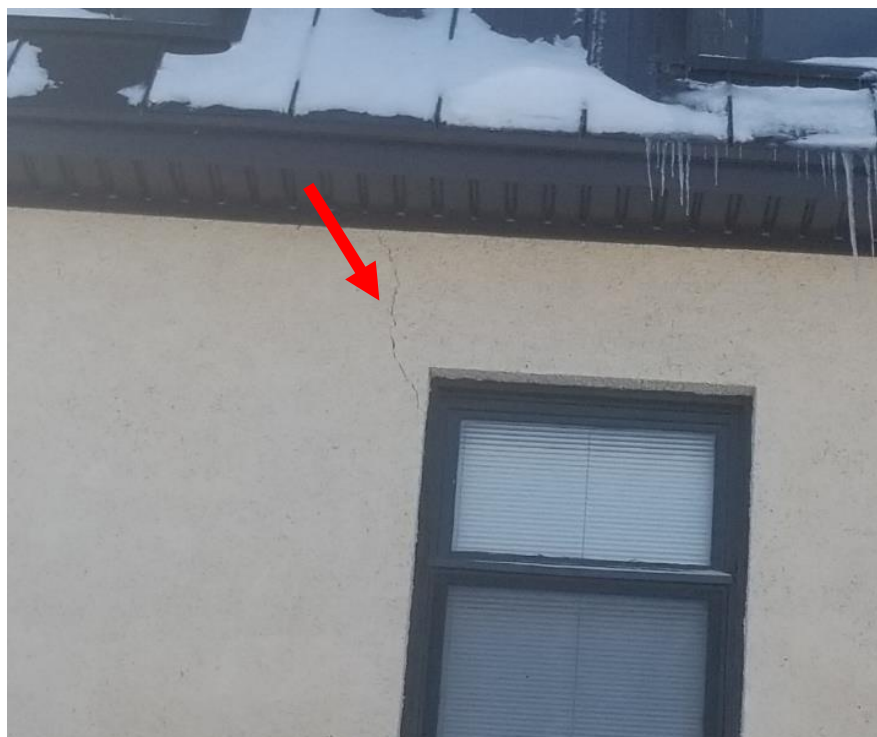
Photo 2. Extérieur, mur nord au-dessus de la cinquième fenêtre à partir de l'ouest, 1 mètre linéaire du mur en stuc dans un état passable.

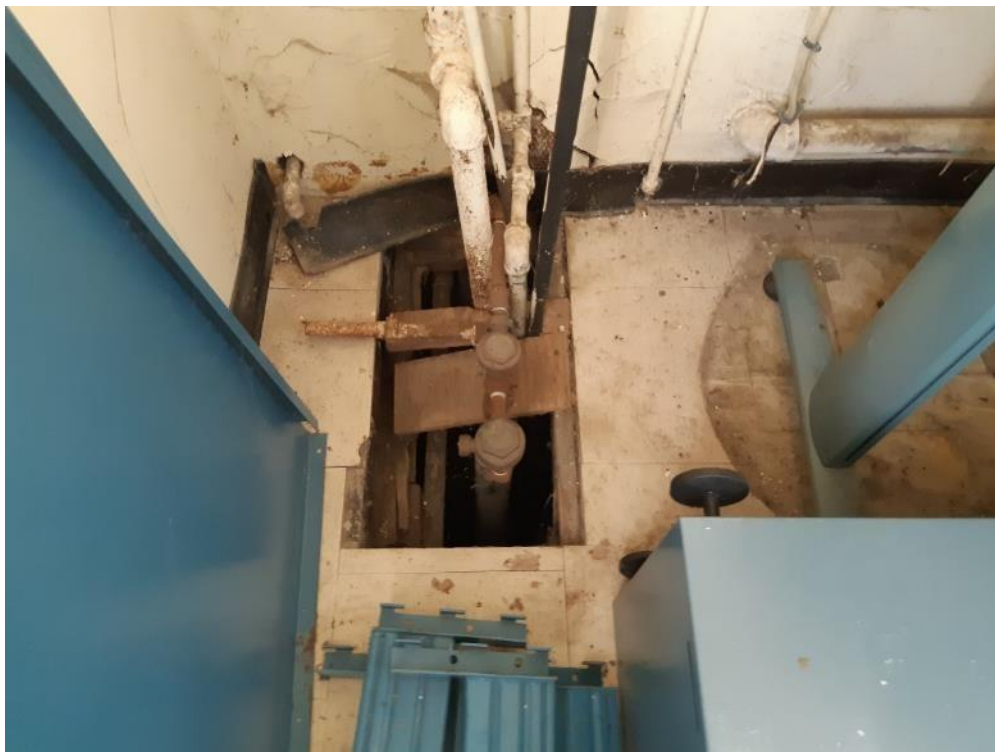
Photo 2. Rez-de-chaussée, bureau, mur est, 10 carreaux de plancher en vinyle dans un état passable.

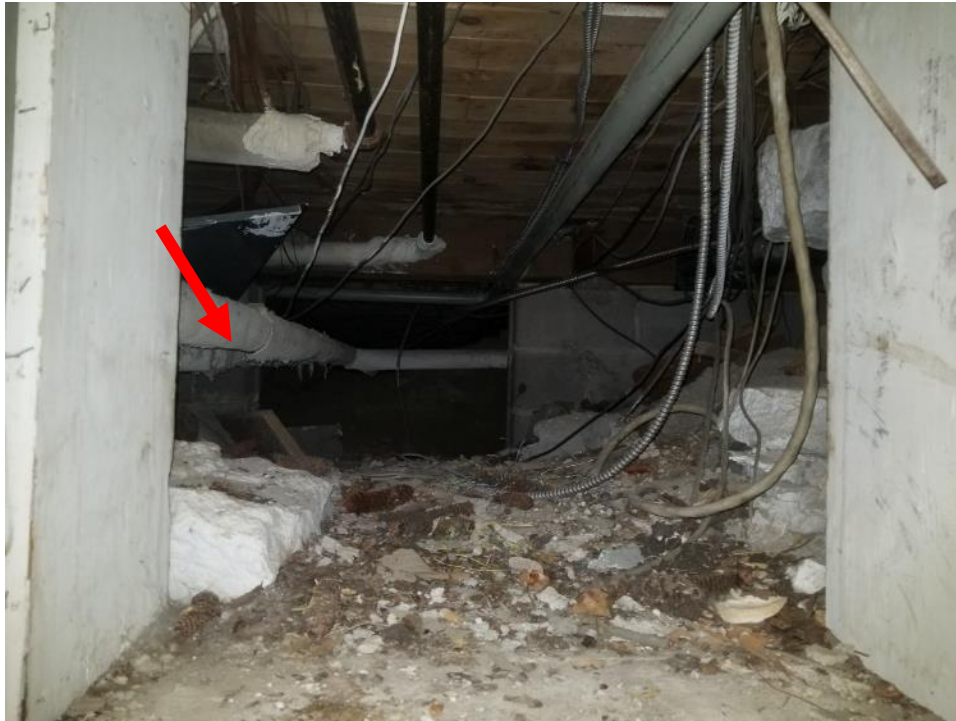
Photo 1. Sous-sol, local d'entreposage, entre la cheminée et la chaufferie, derrière le panneau du mur du fond dans le vide sanitaire, 20 mètres linéaires d'isolant alvéolaire en mauvais état.

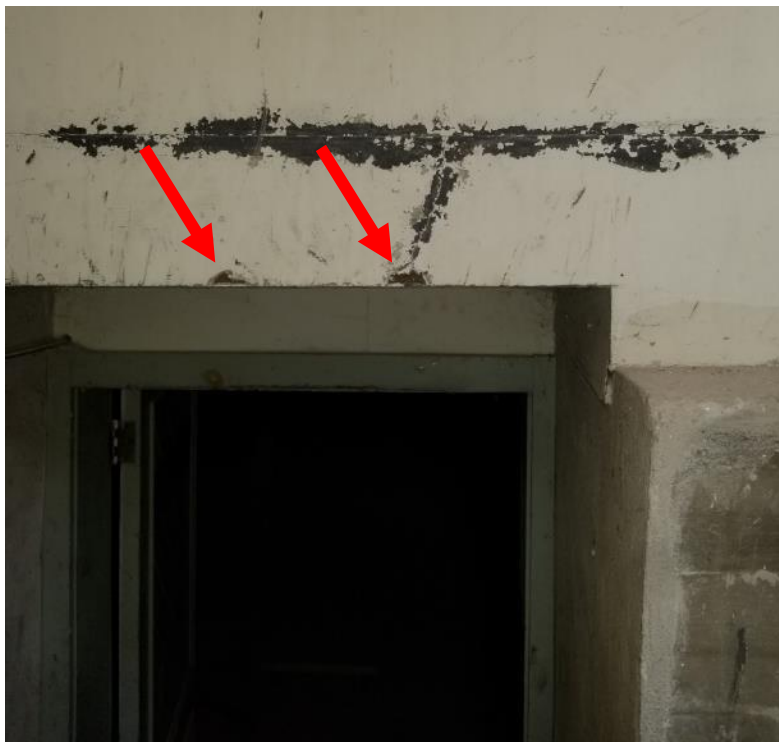
Photo 2. Escalier entre le sous-sol et le rez-de-chaussée, <1 mètre carré de fibrociment (Transite) sur le mur en mauvais état.

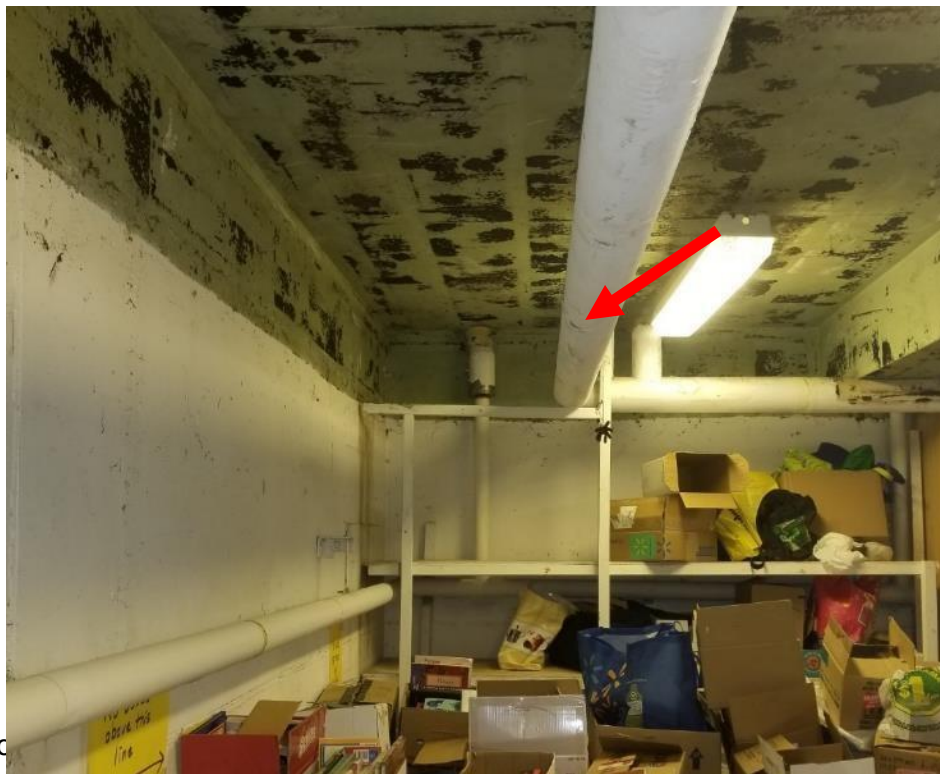
Photo 1. Scène de la salle, au centre, dans un état passable. L'arrow pointe sur le tuyau orienté est-ouest, au centre de la salle, dans un état passable.

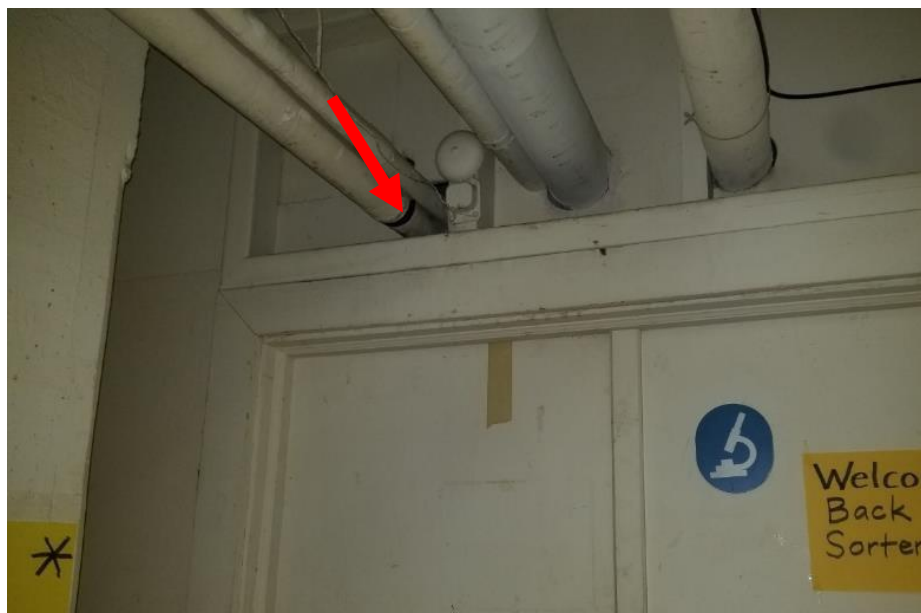
Photo 2. Sous-sol, au centre, bas de l'escalier près de la porte menant à la pièce B-1, <1 mètre linéaire d'isolant alvéolaire dans un état passable.

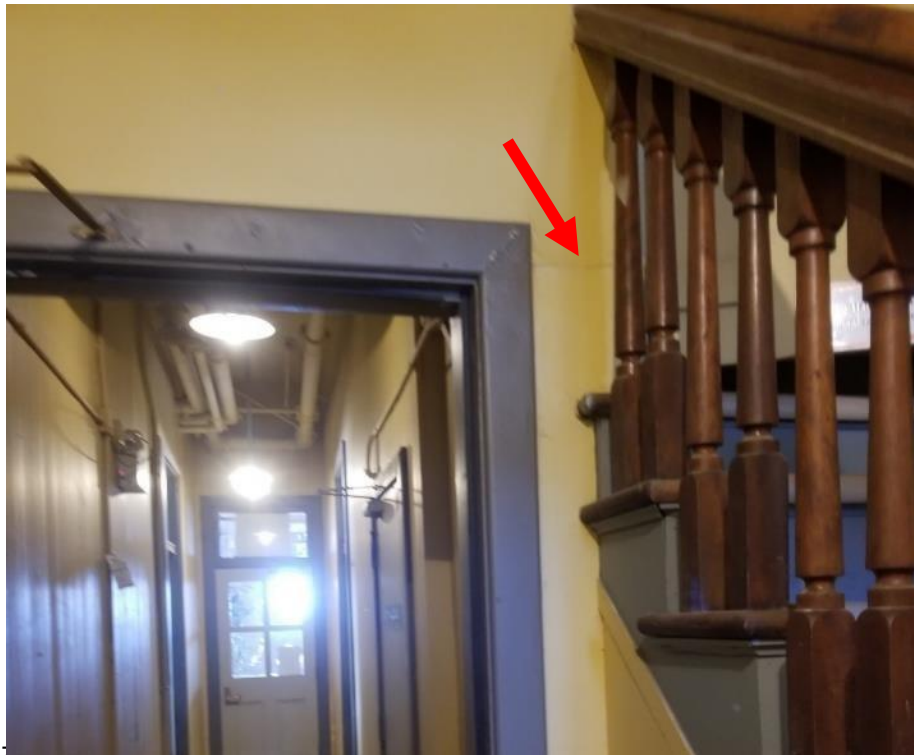
Photo 1. Rez-de-chaussée, corridor et vestibule, 21 mètres carrés de composé à joints à la droite de la porte, près de l'escalier, dans un état passable.
