ADDENDA N° 4

Numéro de la demande de soumissions : 19-1107

Titre : Assainissement d'amiante - Plusieurs Bâtiments, FEC, Ottawa

Photographies représentatives

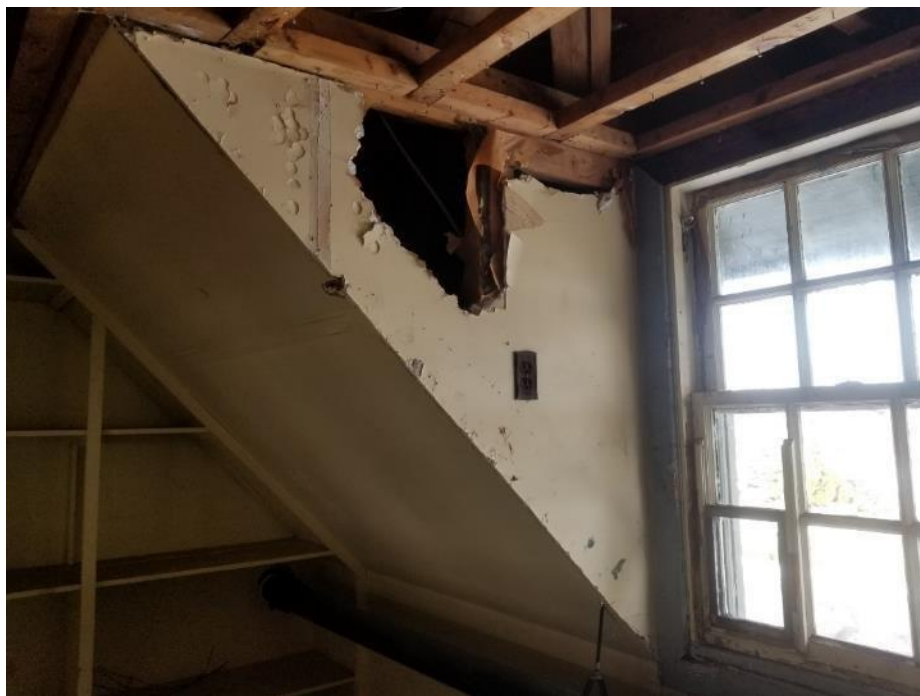
Photo 2. Troisième étage, aire d'entreposage, 2 mètres carrés de cloison sèche en mauvais état.

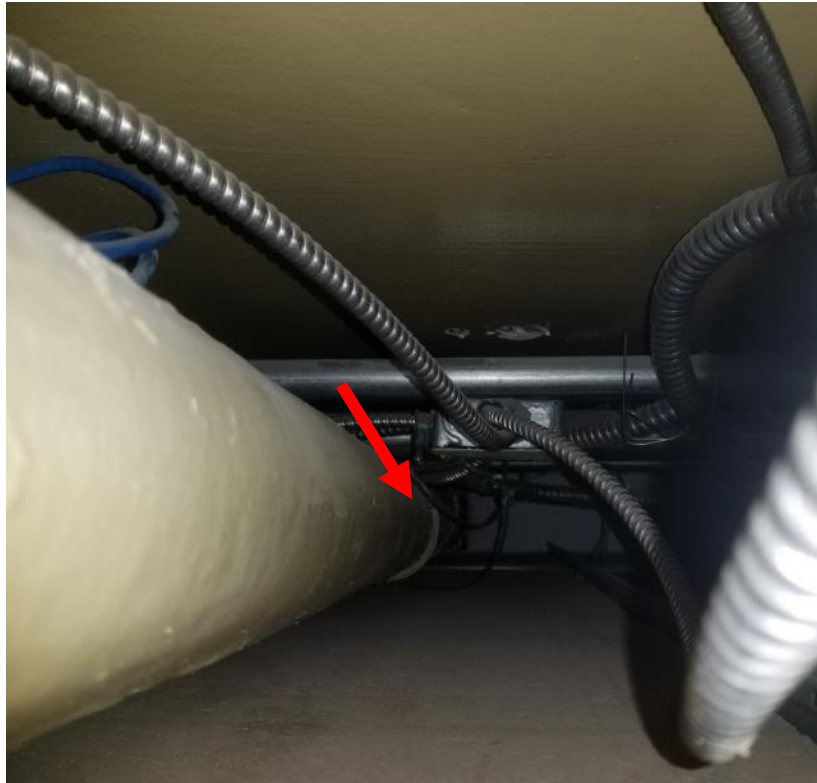
Photo 1. Sous-sol, salle de bain des femmes, au centre, <1 mètre linéaire d'isolant thermique à tuyau en mauvais état.

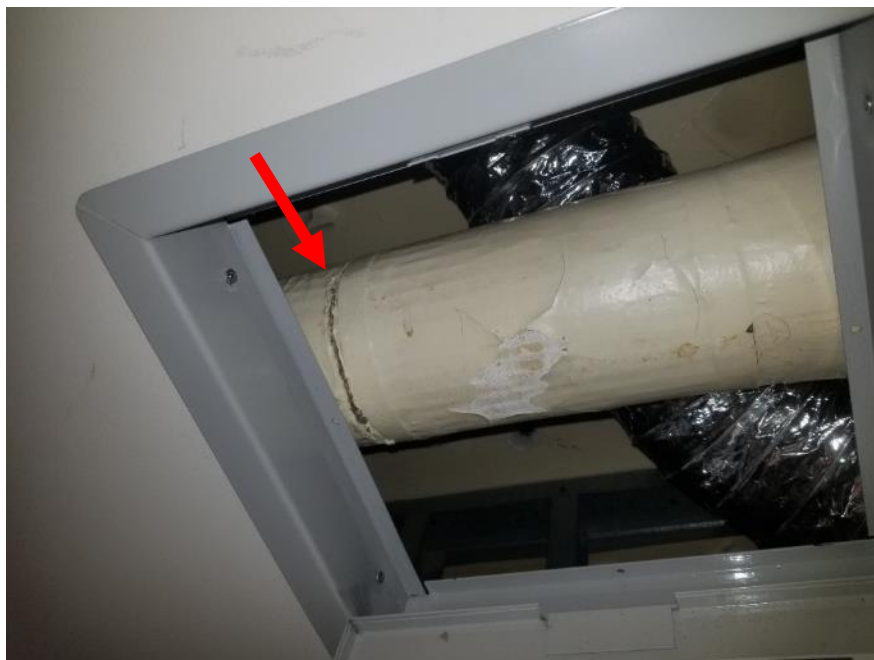
Photo 2. Sous-sol, salle de bain des hommes, trappe au plafond, <1 mètre linéaire d'isolant thermique à tuyau dans un état passable.

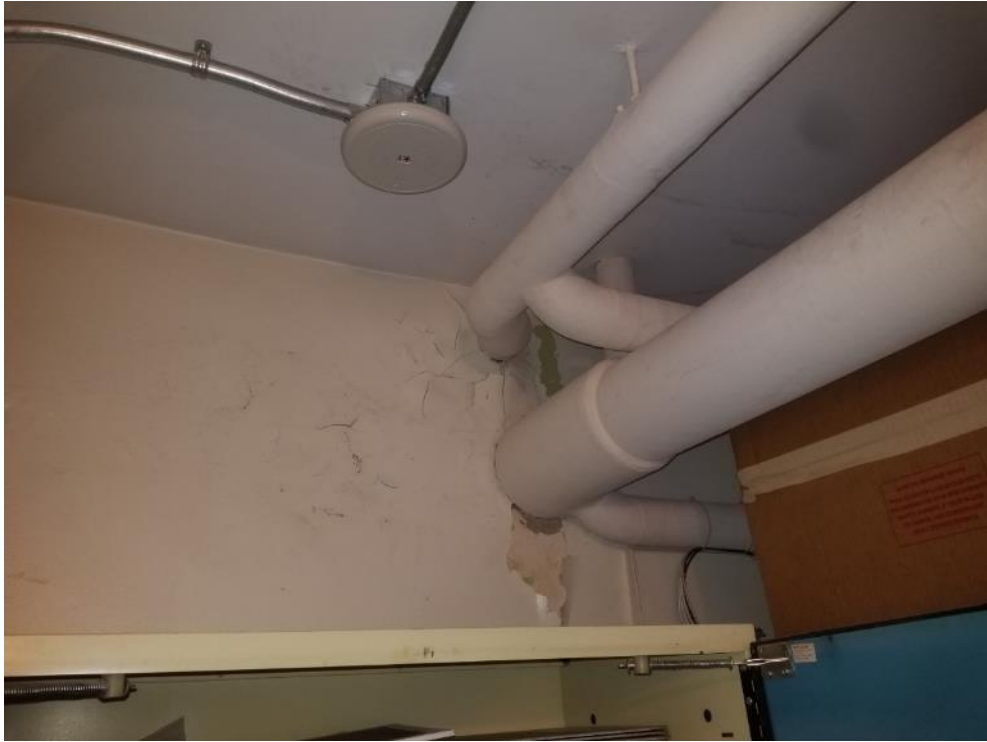
Photo 3. Sous-sol, B-02A, mur sud, 1 mètre carré de plâtre sur le mur dans un état passable.

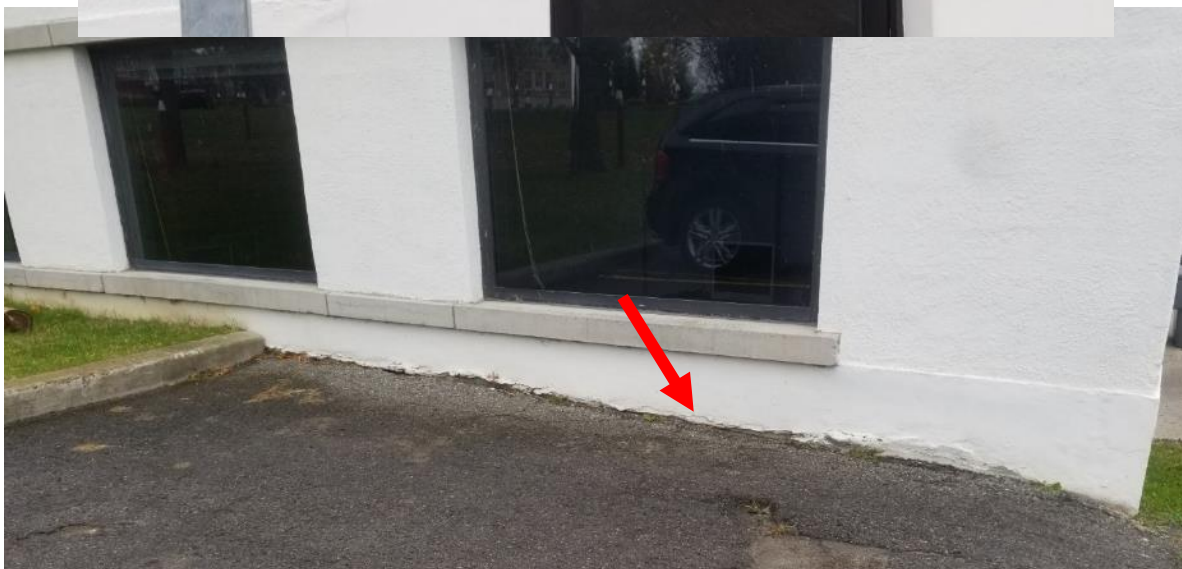
Photo 2. Extérieur, façade nord, 6 mètres linéaires du revêtement mural texturé en mauvais état.

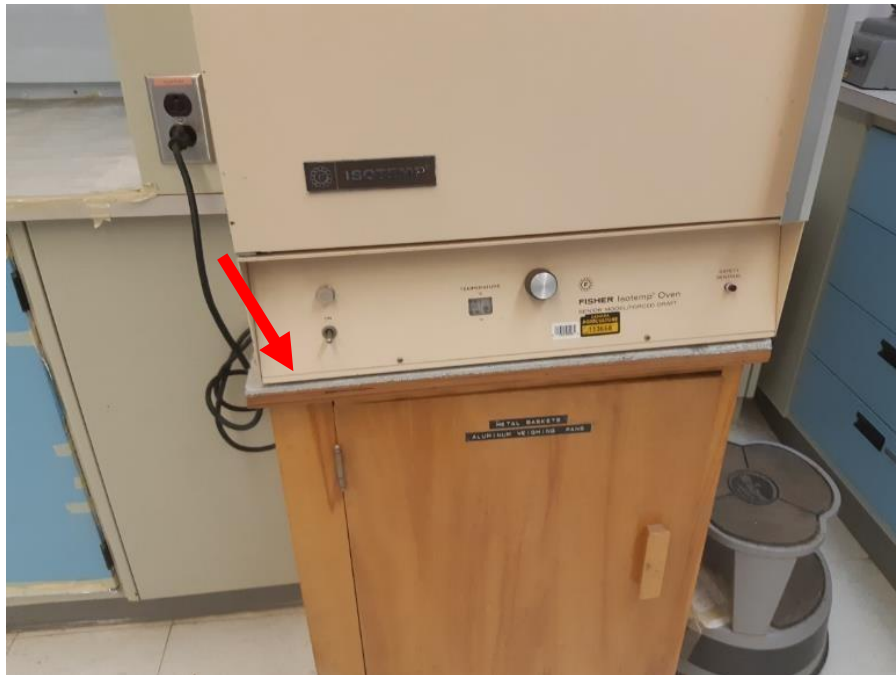
Photo 1. Rez-de-chaussée, pièce 9, dessus de comptoir, 2 mètres linéaires de fibrociment (Transite) dans un état passable.

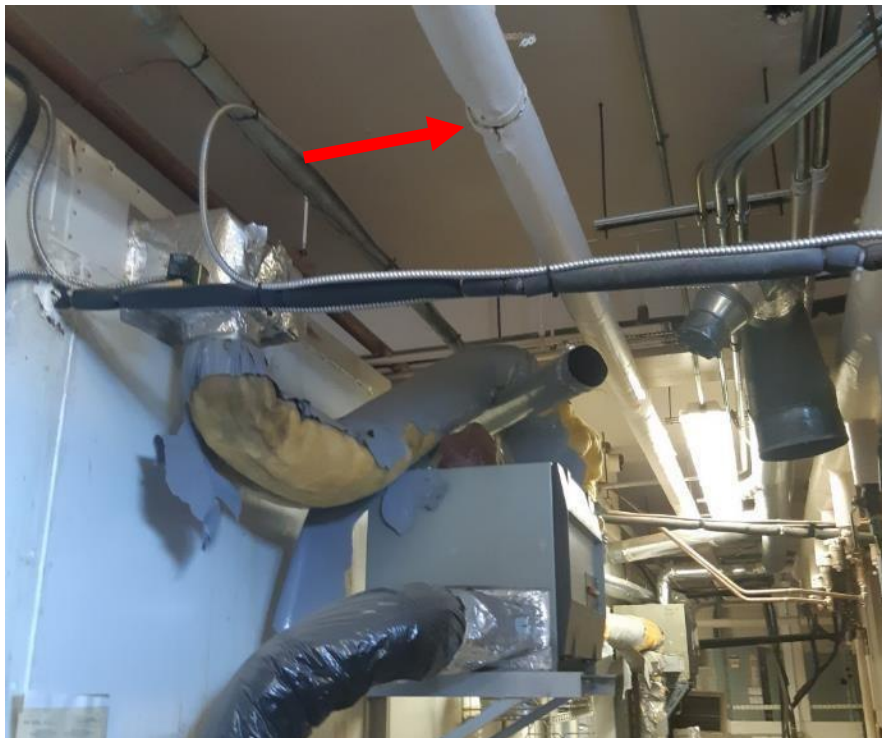
Photo 3. Sous-sol, lab. 15, le long du tuyau au-dessus du déshumidificateur sur le mur nord, <1 mètre linéaire d'isolant alvéolaire dans un état passable.

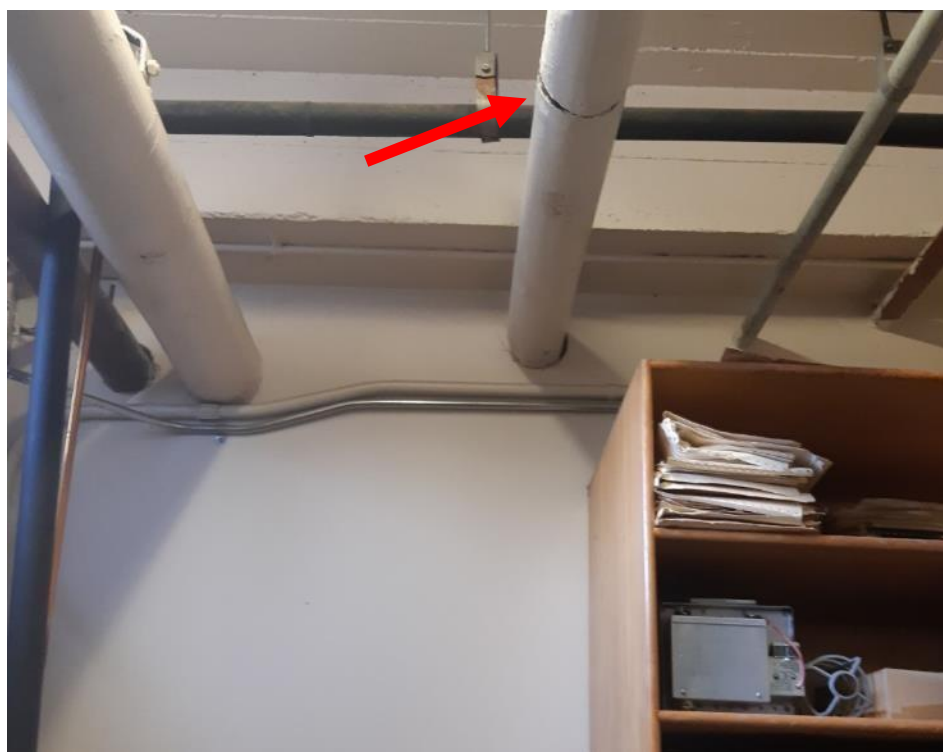
Photo 4. Sous-sol, lab. 15, le long du tuyau au-dessus du déshumidificateur sur le mur nord, <1 mètre linéaire d'isolant alvéolaire dans un état passable.

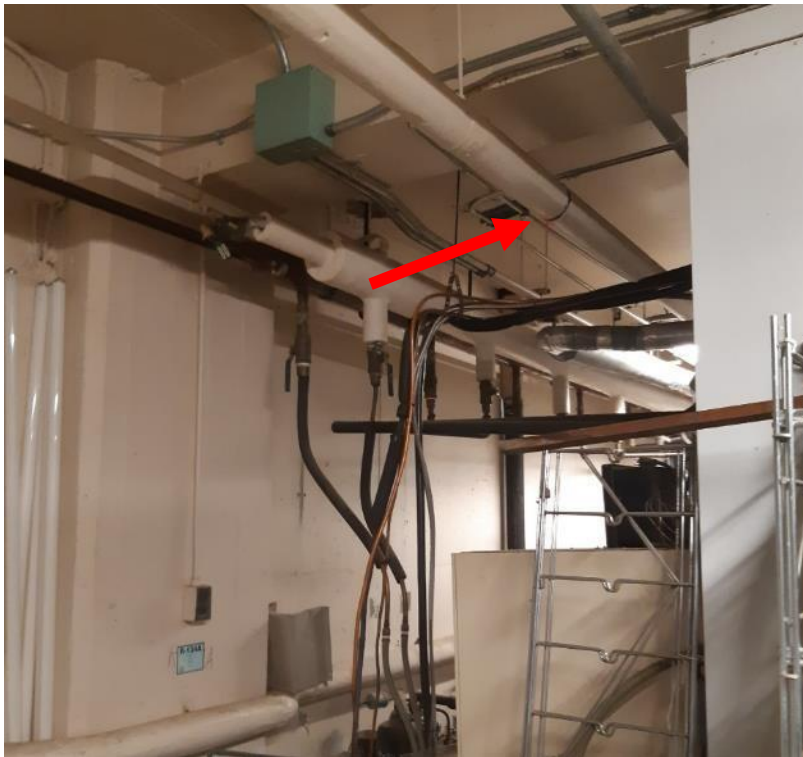
Photo 5. Sous-sol, lab. 15, le long du tuyau au-dessus du déshumidificateur sur le mur nord, <1 mètre linéaire d'isolant alvéolaire dans un état passable.

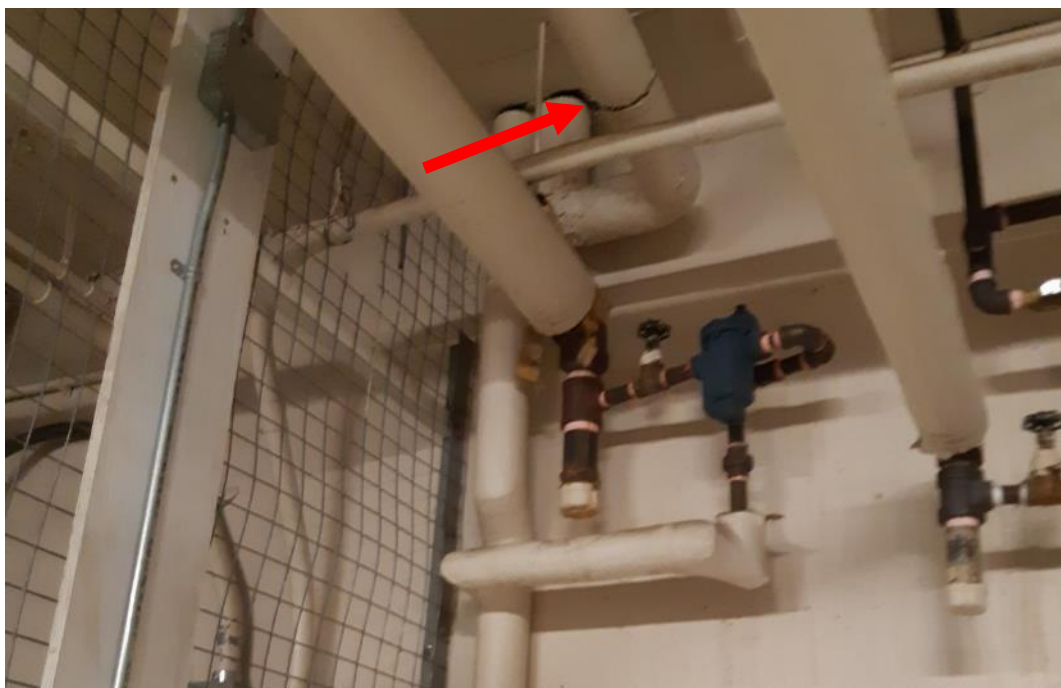
Photo 6. Sous-sol, lab. 15, coin nord-ouest de la pièce près de la zone grillagée, <1 mètre linéaire d'isolant alvéolaire dans un état passable.

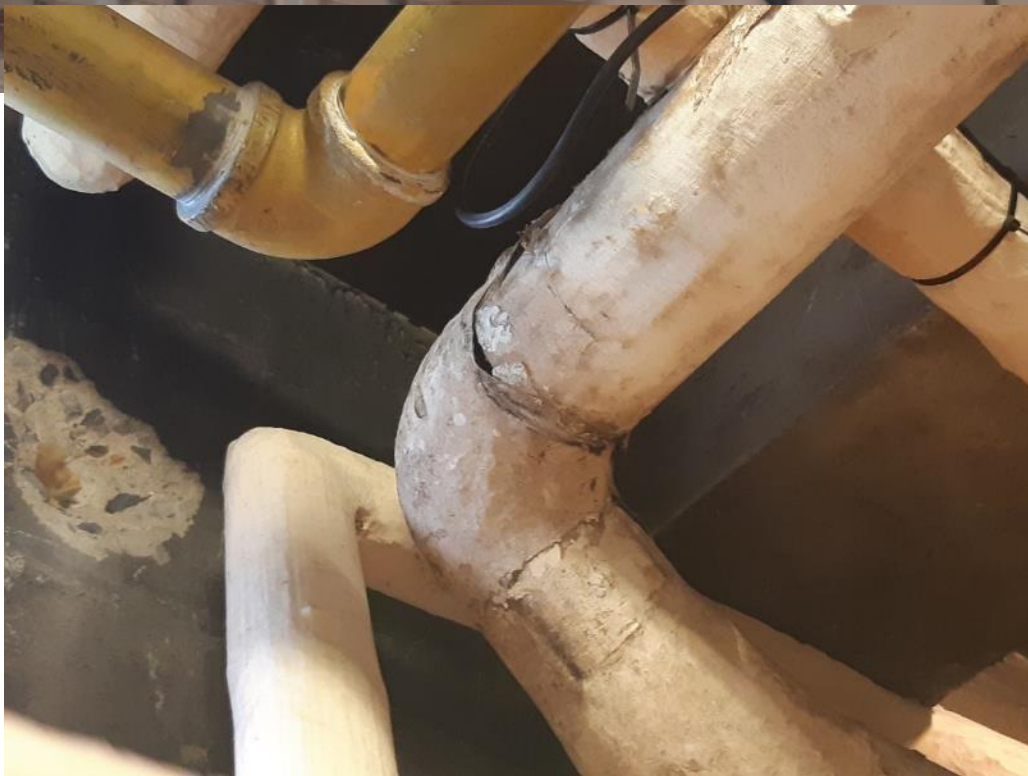
Photo 8. Sous-sol, local technique, mur ouest, un raccord dans un état passable.

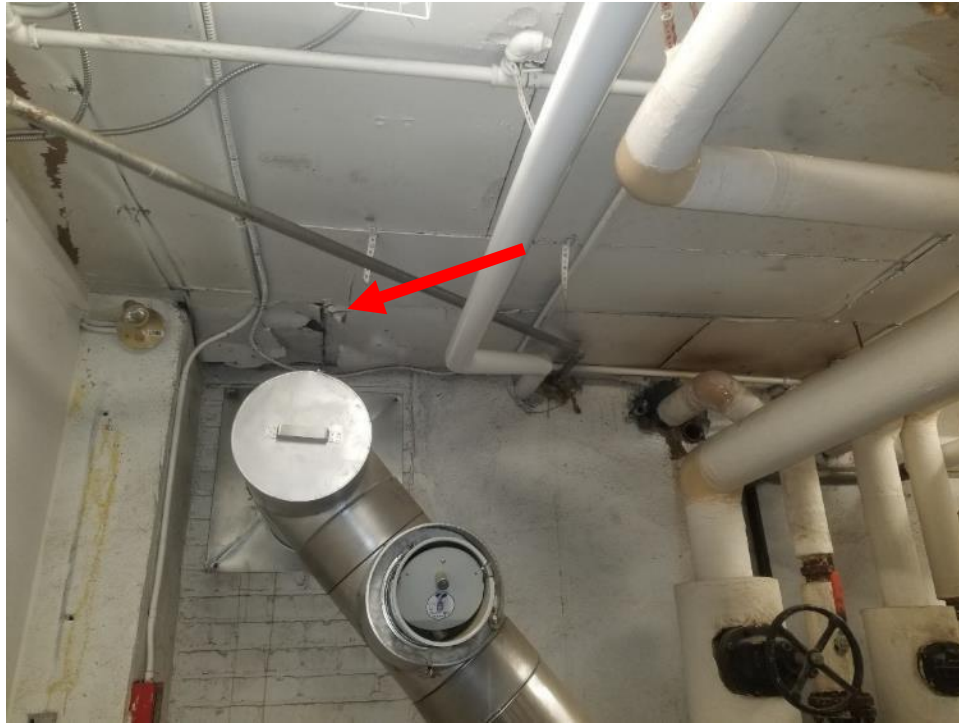
Photo 1. Sous-sol, salle des chaudières, mur ouest, 3 mètres carrés de fibrociment (Transite) au plafond en mauvais état.

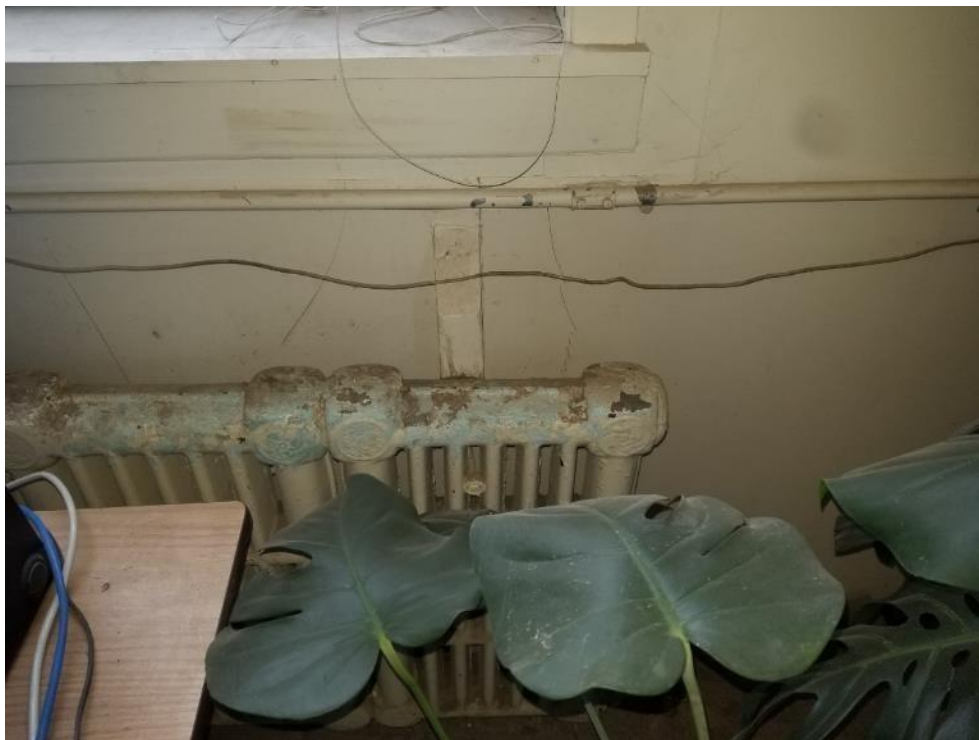
Photo 2. Rez-de-chaussée, bureau 103, sous la fenêtre nord, 1 mètre carré de cloison sèche dans un état passable.

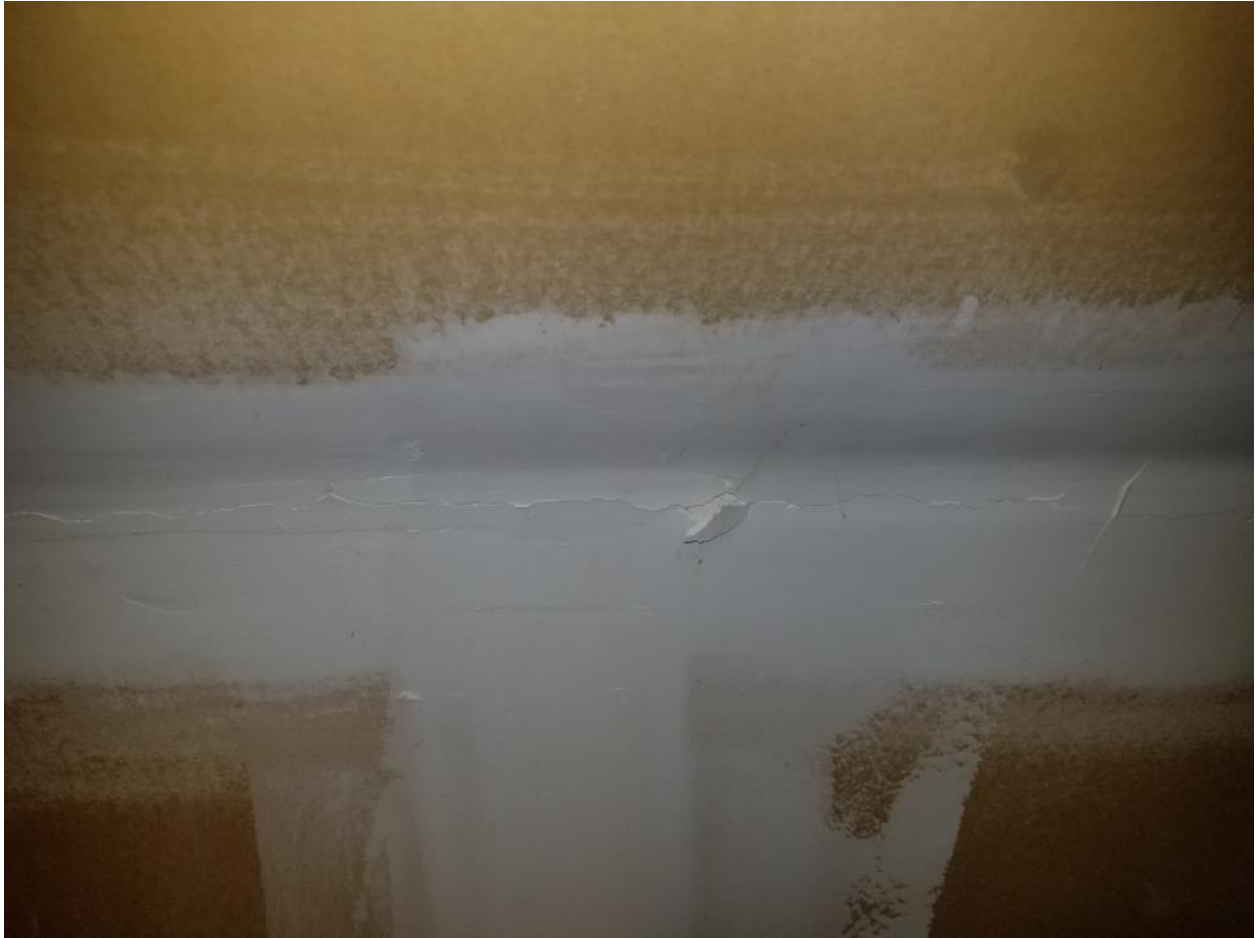
Photo 3. Comble, aire d'entreposage, pièce 3, 30 mètres linéaires de composé à joints dans un état passable au point de rencontre entre le mur incliné et le mur vertical.

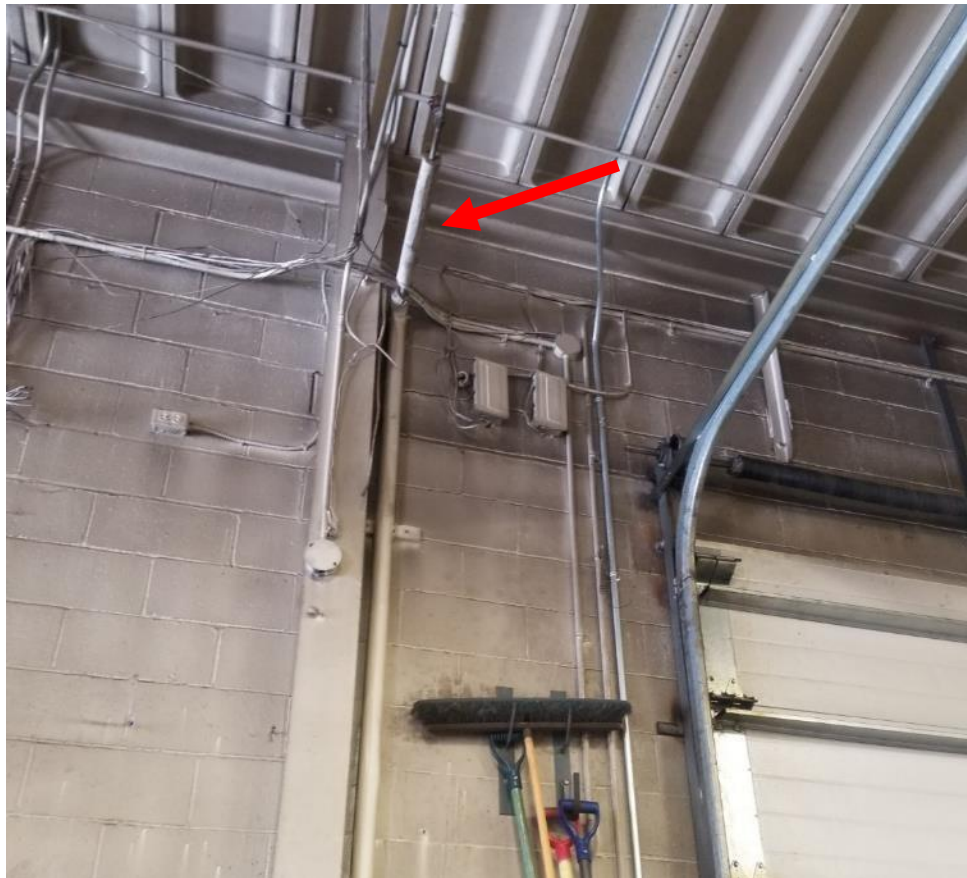
Photo 1. Rez-de-chaussée, local d'entretien, mur ouest adjacent aux portes de baie, 1 mètre linéaire d'isolant alvéolaire en mauvais état.

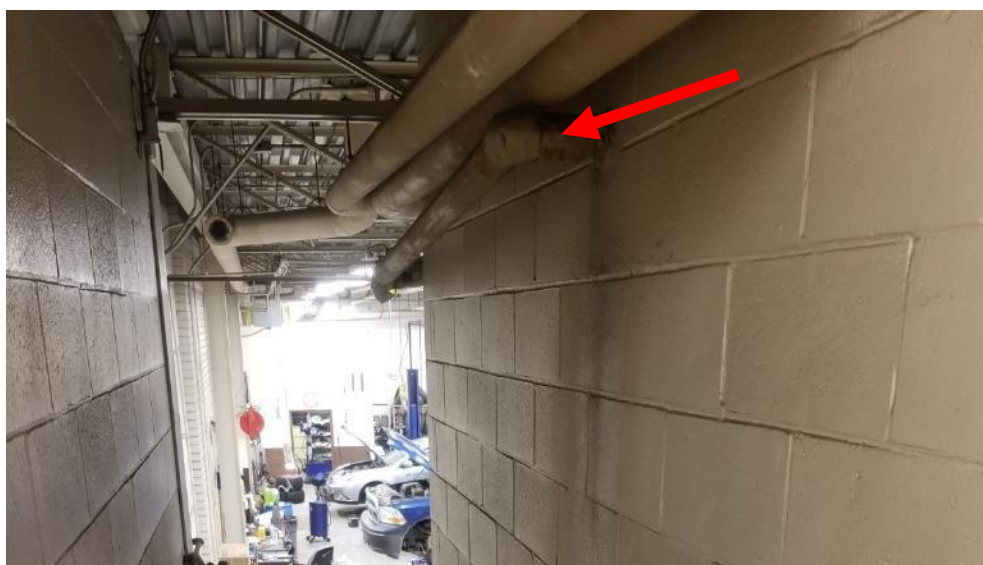
Photo 2. Rez-de-chaussée, aire de service, cage d'escalier, un raccord dans un état passable.

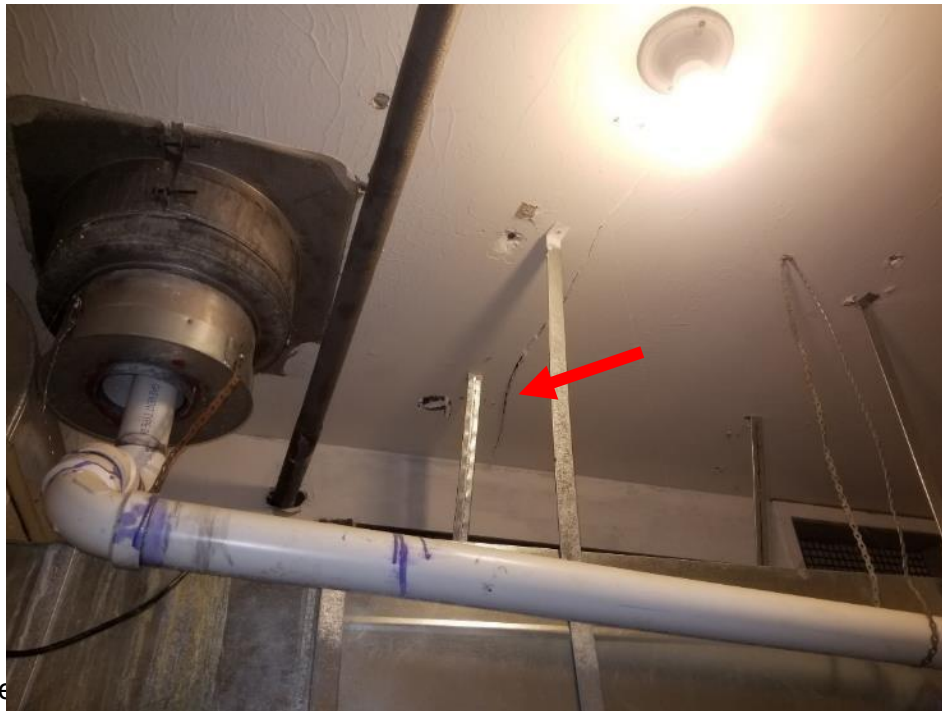
Photo 1. Rez-de-chaussée, vestibule, mur est à la percée du tuyau blanc, <1 mètre carré de composé à joints en mauvais état.

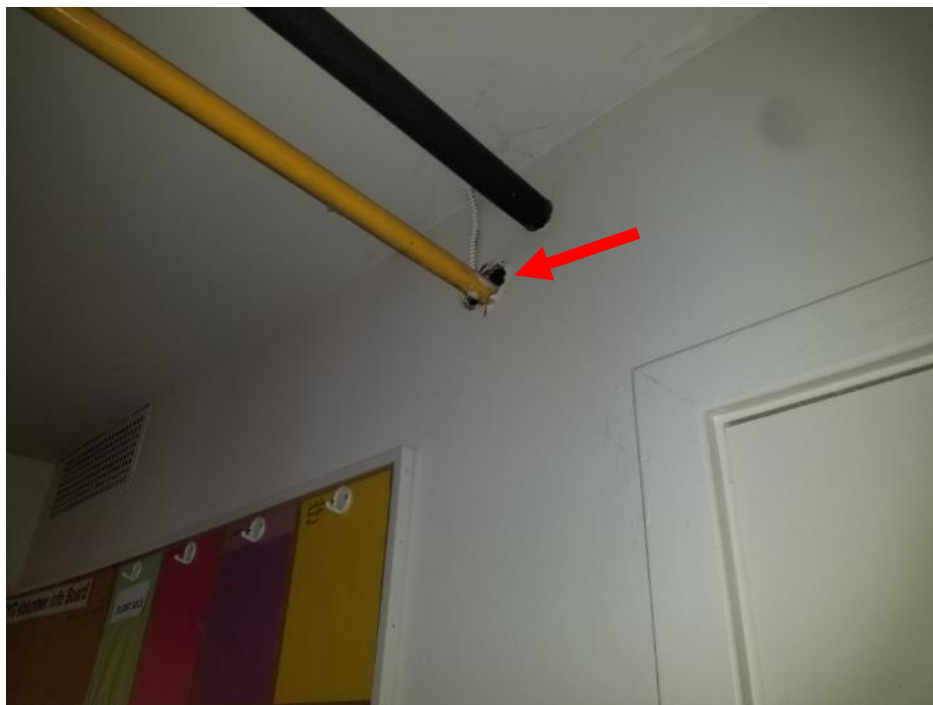
Photo 2. Rez-de-chaussée, vestibule, mur est à la percée du tuyau jaune, <1 mètre carré de composé à joints en mauvais état.

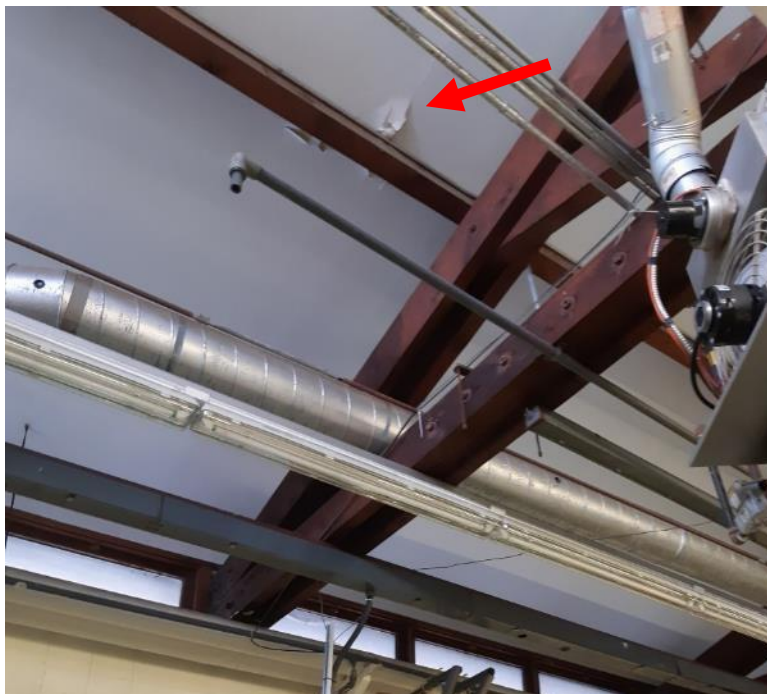
Photo 2. Rez-de-chaussée, pièce 1, au-dessus du module de croissance n° 17, 1 mètre carré de composé à joints en mauvais état.

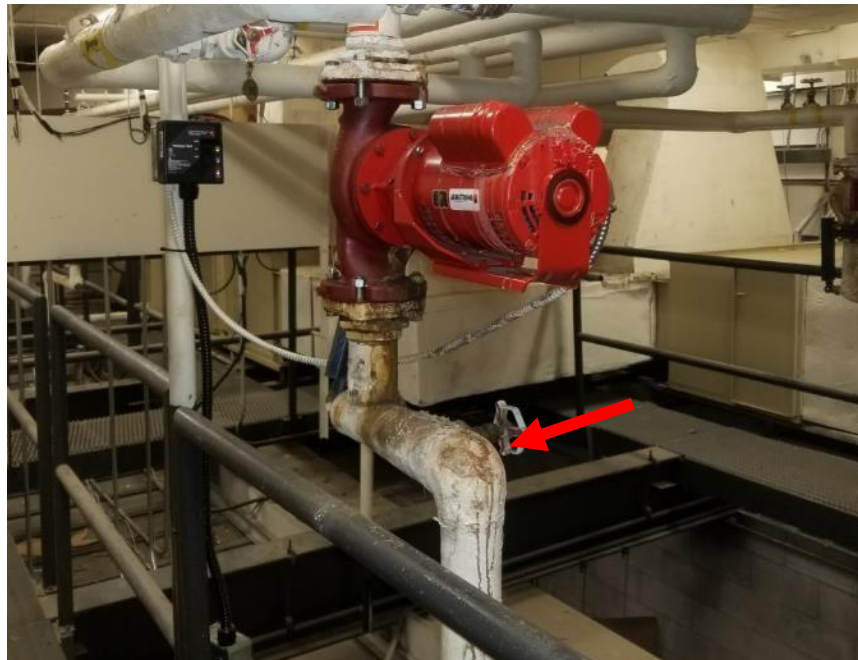
Photo 1. Mezzanine, au-dessus de la salle des chaudières, sous la machine Armstrong rouge, côté nord-est, un raccord en mauvais état.

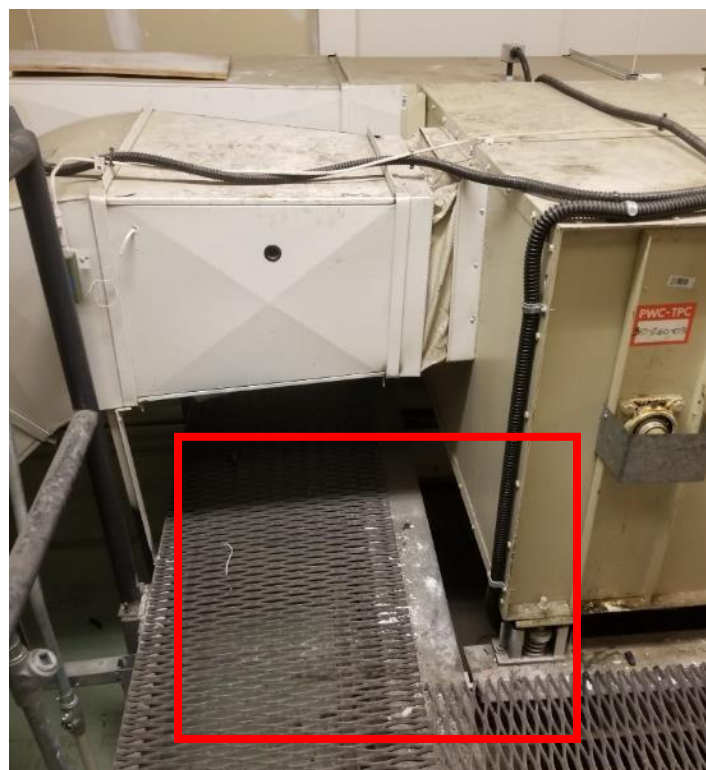
Photo 2. Mezzanine, au-dessus de la salle des chaudières, sur la passerelle, coin nord-est, 1 mètre carré de débris.

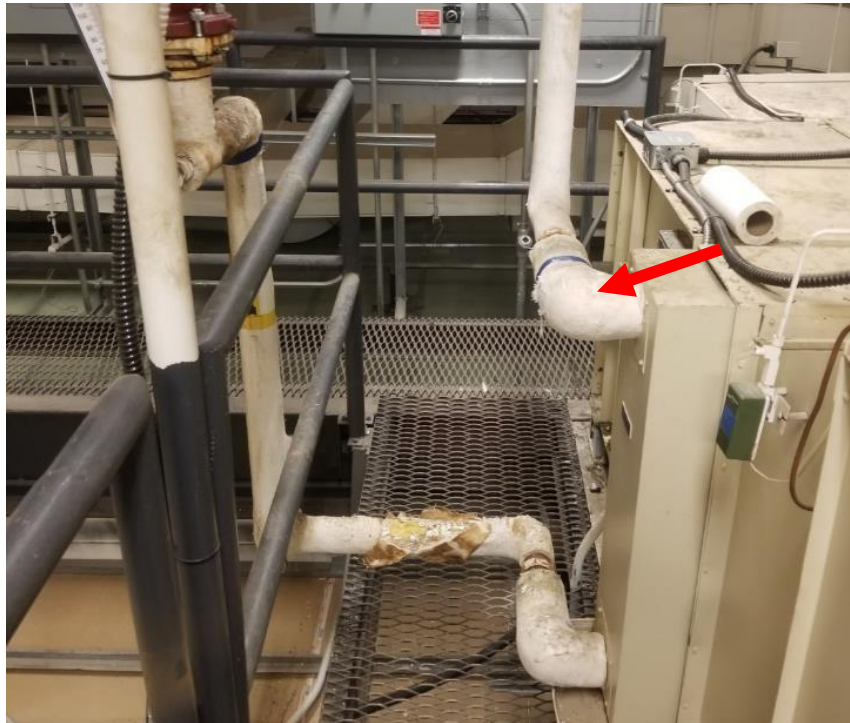
Photo 3. Mezzanine, au-dessus de la salle des chaudières, sur l'appareil de traitement de l'air n° 3, coin nord-est, un raccord en mauvais état.

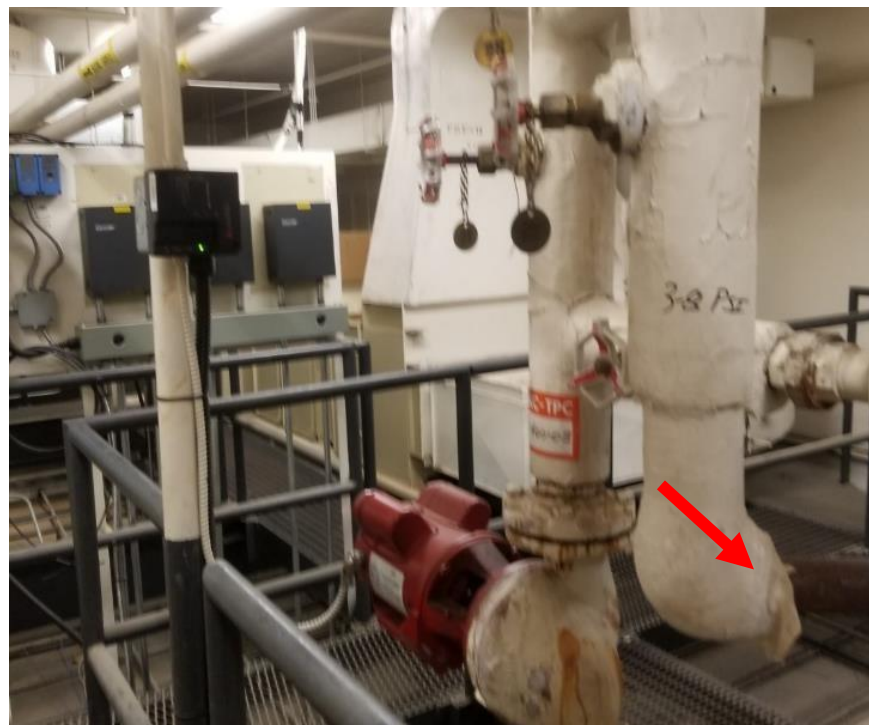
Photo 4. Mezzanine, au-dessus de la salle des chaudières, côté droit de la passerelle, centre-ouest, un raccord en mauvais état.
