25 février 2020

N° de dossier de Foreshore :
9047-R-01.1

Objet : inspection du quai flottant en béton

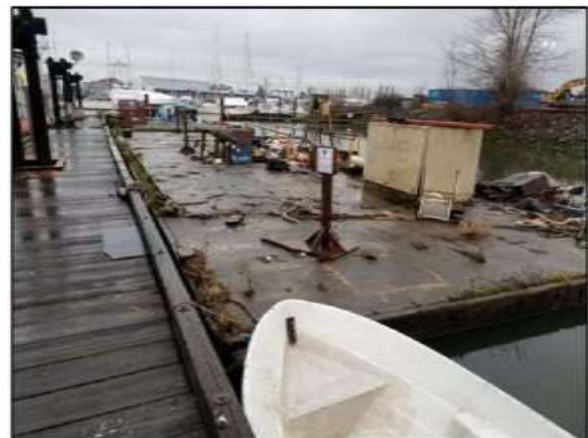
Image 2. Surface du quai en béton partiellement recouverte de débris anthropiques.

Des débris anthropiques sont éparpillés en tas sur la surface du quai flottant, y compris une petite remise, des surfaces de cuisson, des sceaux, des tuyaux souples, des tuyaux de ventilation, des supports en bois et en métal, des cordes, des pots de peinture et des câbles (voir l'image 8).

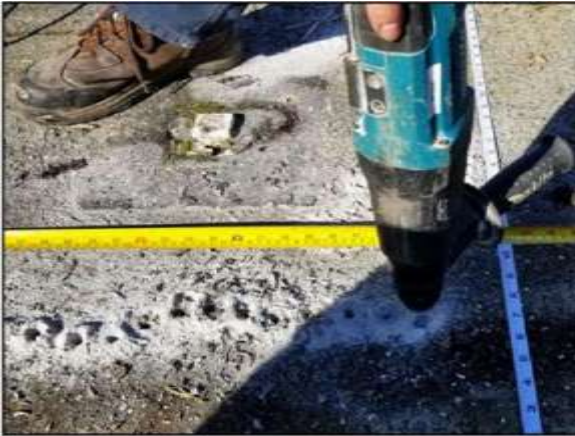
Image 3. Trous d'essai forés pour déterminer l'emplacement des cloisons sous le tablier de béton.

Les trous d'essai ont permis de déterminer qu'il y a des cloisons internes orientées dans le sens de la longueur du quai, et qu'elles ont une épaisseur estimée de 2 po à $2\frac{1}{2}$ po. Même si nous n'avons trouvé aucune autre cloison durant l'inspection, des murs nains et/ou d'autres structures peuvent être présents à l'intérieur de l'ouvrage.

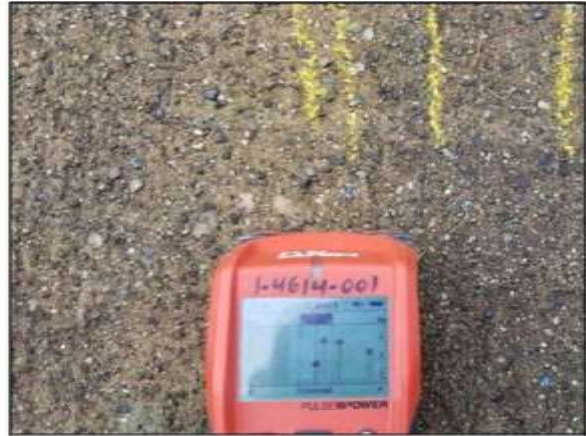
Image 4. Radar à impulsions qui indique la présence d'acier d'armature dans le tablier de béton.

Les mesures prises par radar à impulsions ont révélé la présence d'acier d'armature dans le tablier de béton. En raison de l'accès limité, aucune mesure de la coque du quai n'a été prise avec le radar à impulsions.

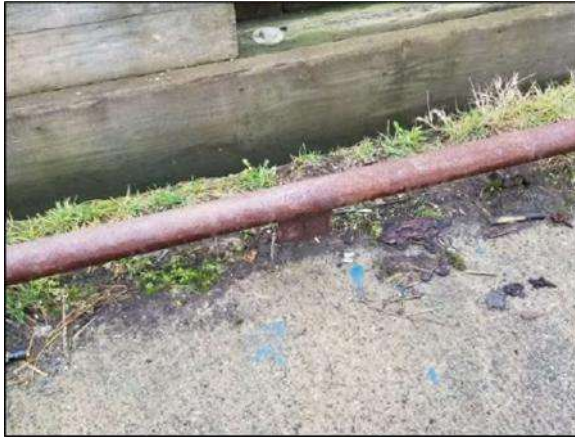
Le quai flottant mesure 75 pi de longueur, 24 pi de largeur et a une épaisseur type de 46 po. Trois des quatre coins du quai comportent des encoches rectangulaires. Le franc-bord du quai se situe entre 10¹/₂ po et 11¹/₂ po. Une section de 36 pi de long de rail d'amarrage en tuyau d'acier est toujours présente sur le côté tribord du quai, ainsi qu'un certain nombre de plaques pour rail d'amarrage en acier (voir l'image 7).

Image 7. Rail d'amarrage en tuyau d'acier soudé à des plaques d'acier encastrées dans le tablier de béton.

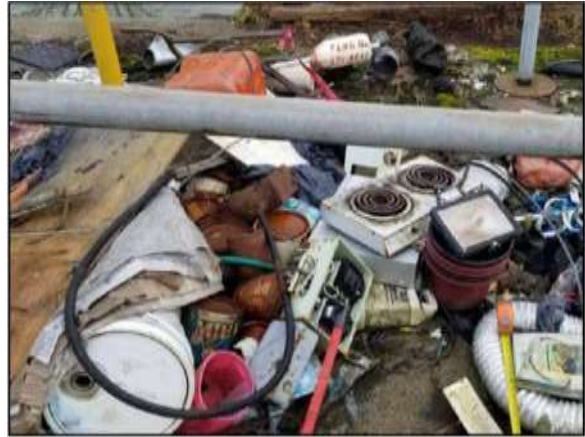
Image 8. Débris trouvés sur le quai.

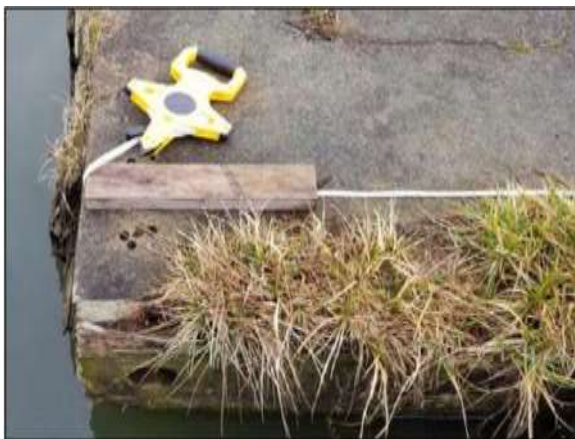
Des parties du système de bordures en bois demeurent en place, mais elles ont subi des dommages importants en raison des champignons et/ou d'impacts mécaniques (voir l'image 9). Des fissures, habituellement de <math>< 1/8 \text{ po}</math> de largeur, ont été observées à certains endroits sur la surface du tablier (voir l'image 10).

Image 9. Dommages sévères sur les bordures causés par des champignons.

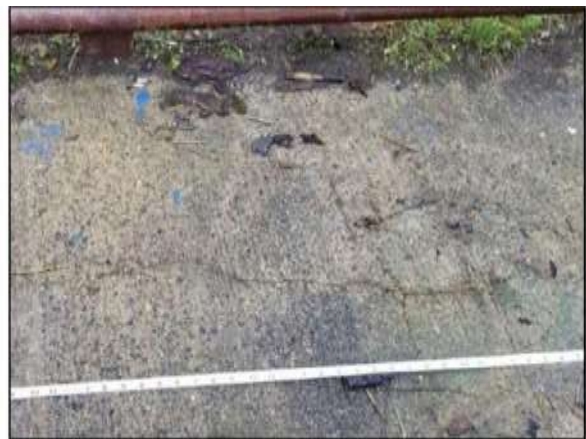
Image 10. Fissures types observées sur la surface du tablier de béton.
