ANCIEN NCSM CORMORANT

**Vérification de l'état, évaluation des risques
de pollution et évaluation du remorquage**

**Bridgewater, Nouvelle-Écosse,
les 10 et 27 juillet 2019**

Date : 14 octobre 2019

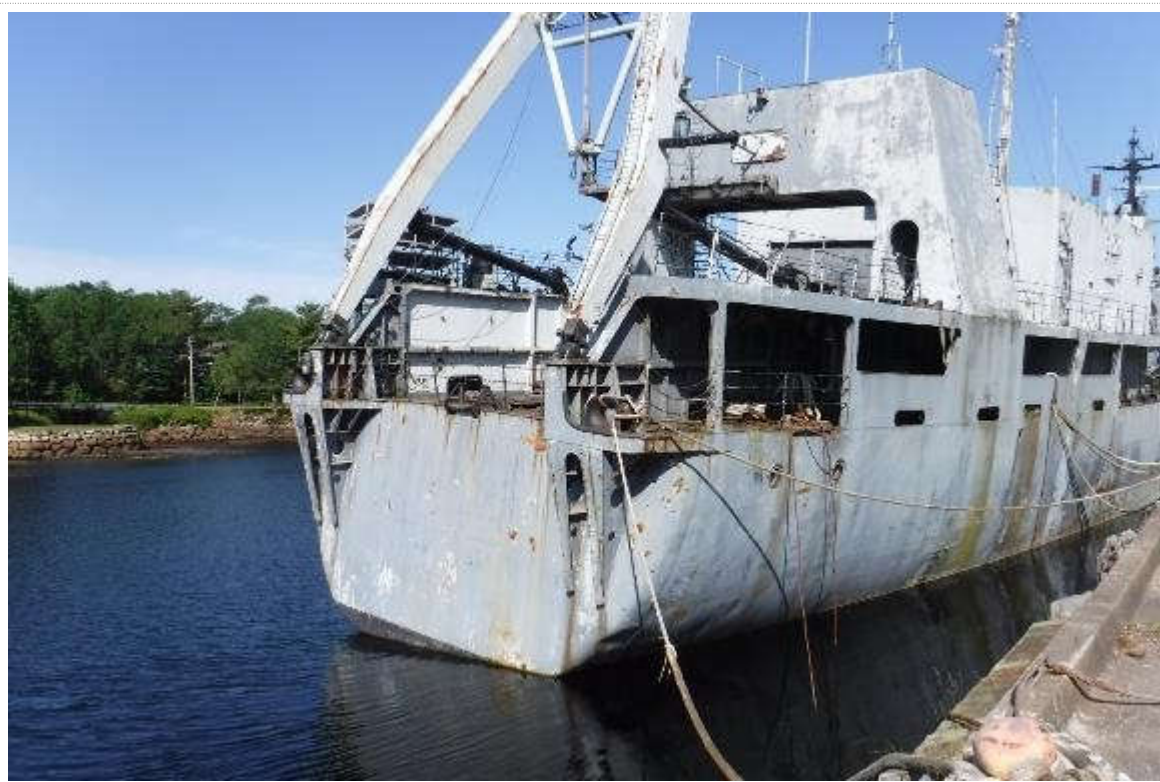
3. Poupe, tribord – noter la gîte à tribord

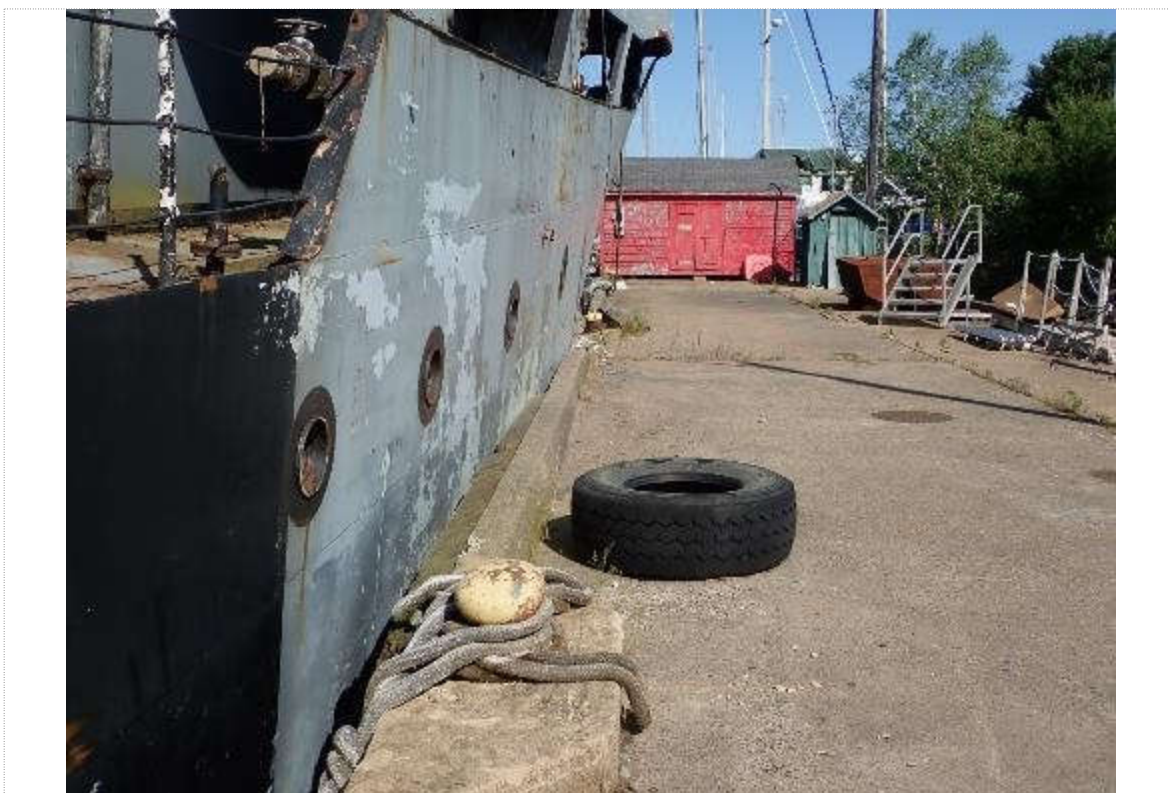
6. Tribord vers l'avant – noter l'état des amarres et les défenses minimales

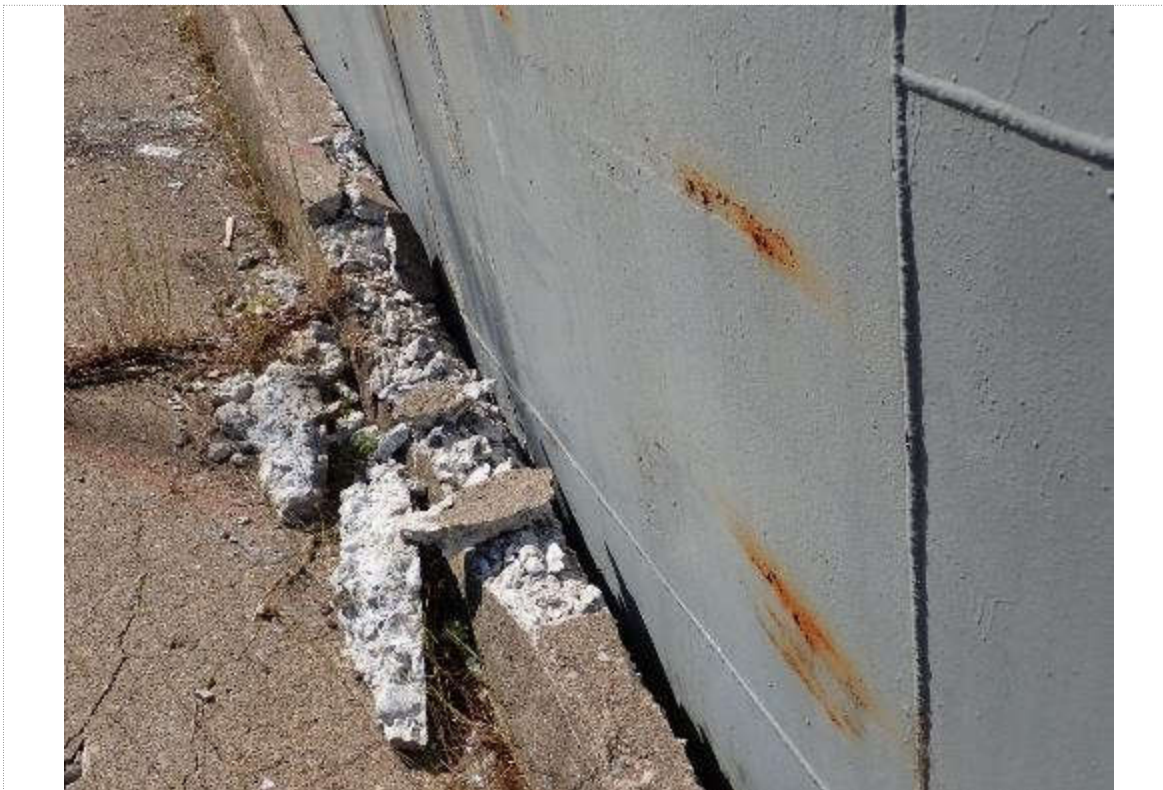
- 3.1.2 Les défenses en bois en travers de la partie avant du navire étaient manquantes, permettant ainsi au bordé extérieur de la coque d'entrer en contact avec le tablier de béton. Le béton présente des signes de dommages récents en raison du contact avec le navire. À l'heure actuelle, les dommages au niveau du navire se limitent à l'usure de la peinture. Voir la photo 7.

7. Tribord, côté avant – défenses manquantes / navire

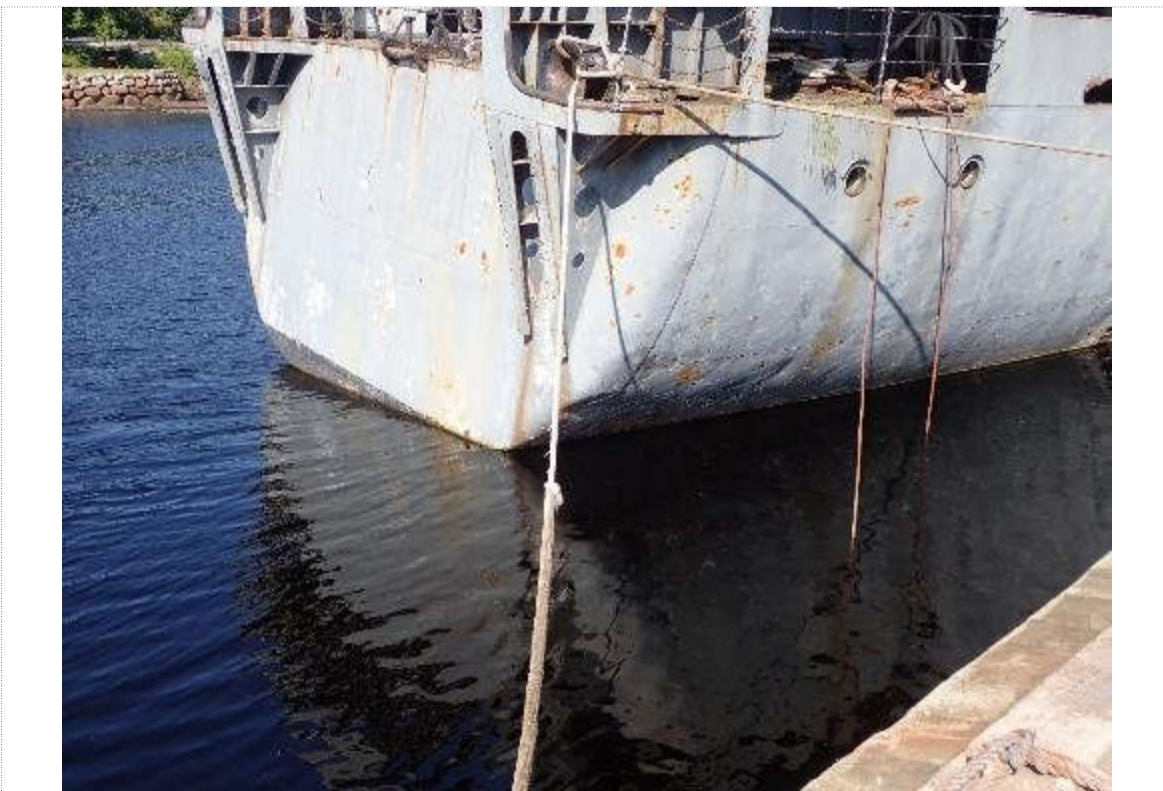
8. Vue au niveau de la poupe – noter le mou dans les amarres

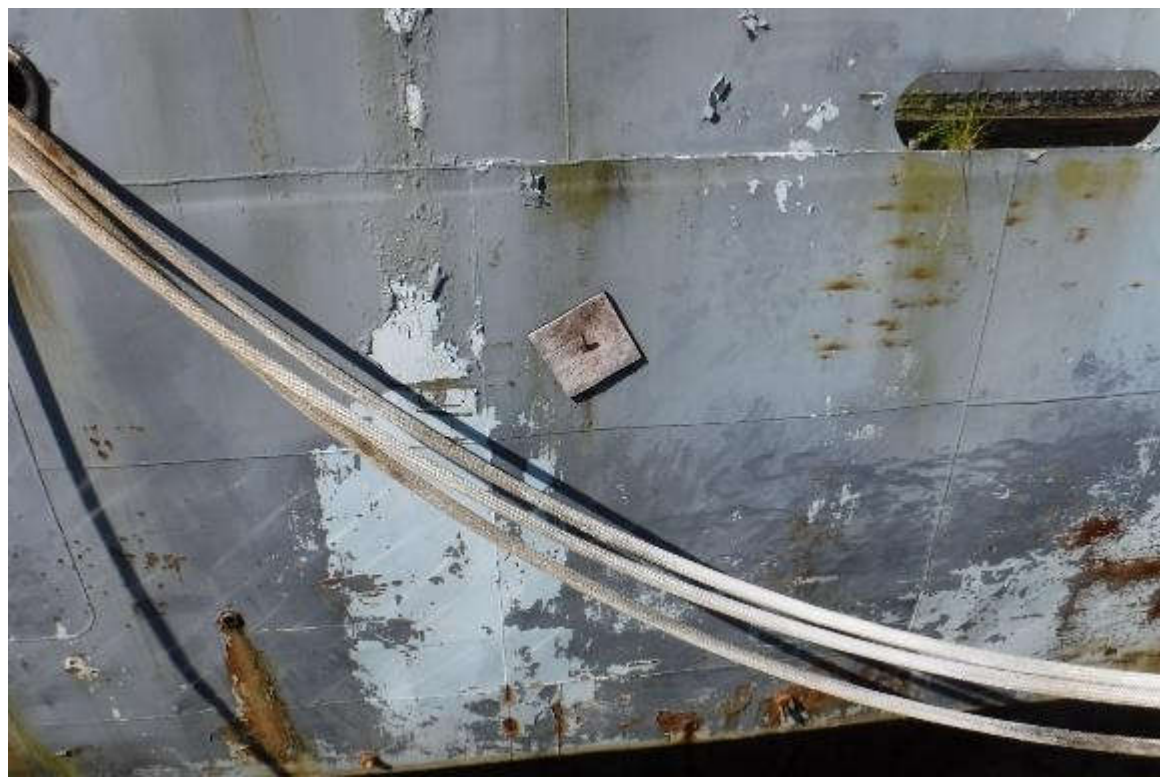
3.4.2 Une plaque de contreplaqué se trouve sur la coque à tribord en direction de la poupe, mais elle se trouve bien au-dessus de la ligne de flottaison.

9. Obturateur de contreplaqué temporaire sur la coque du navire (à tribord)

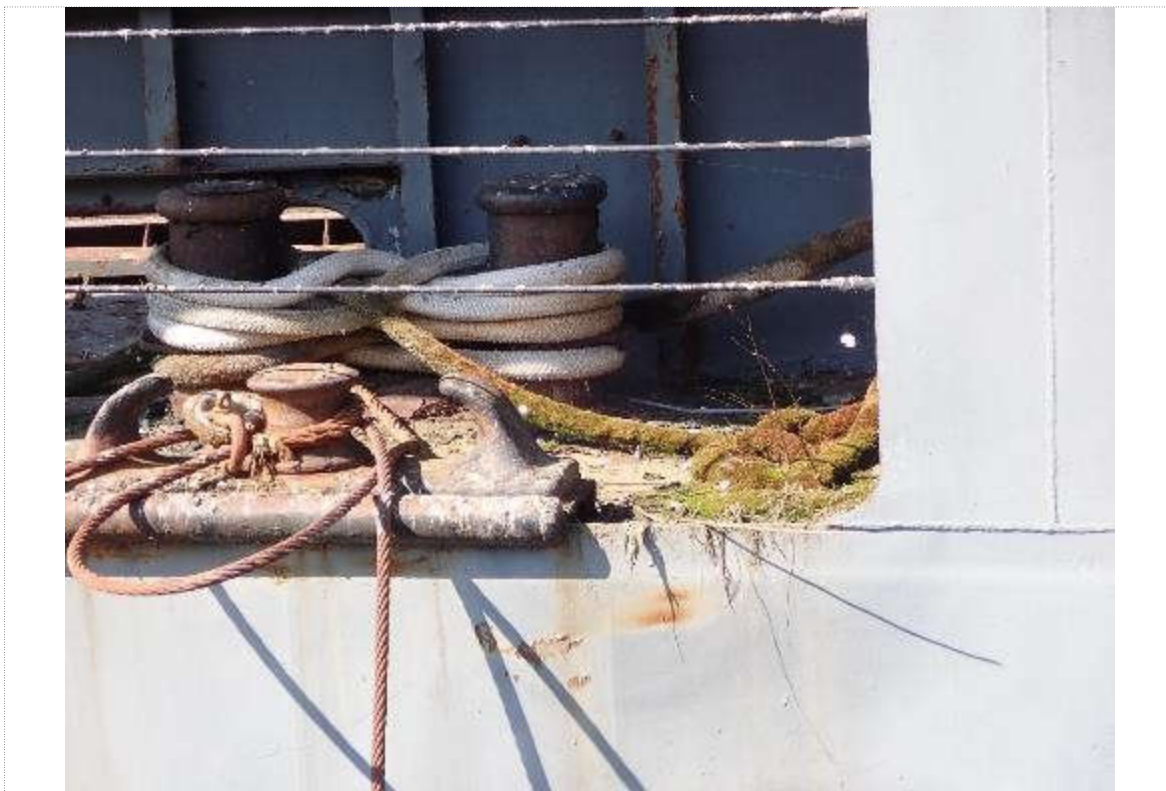
3.3.2 On a constaté qu'ils étaient tous en mauvais état et qu'un seul câble de proue et un seul câble arrière encaissaient toute la charge.

10. État général des amarres et des câbles métalliques

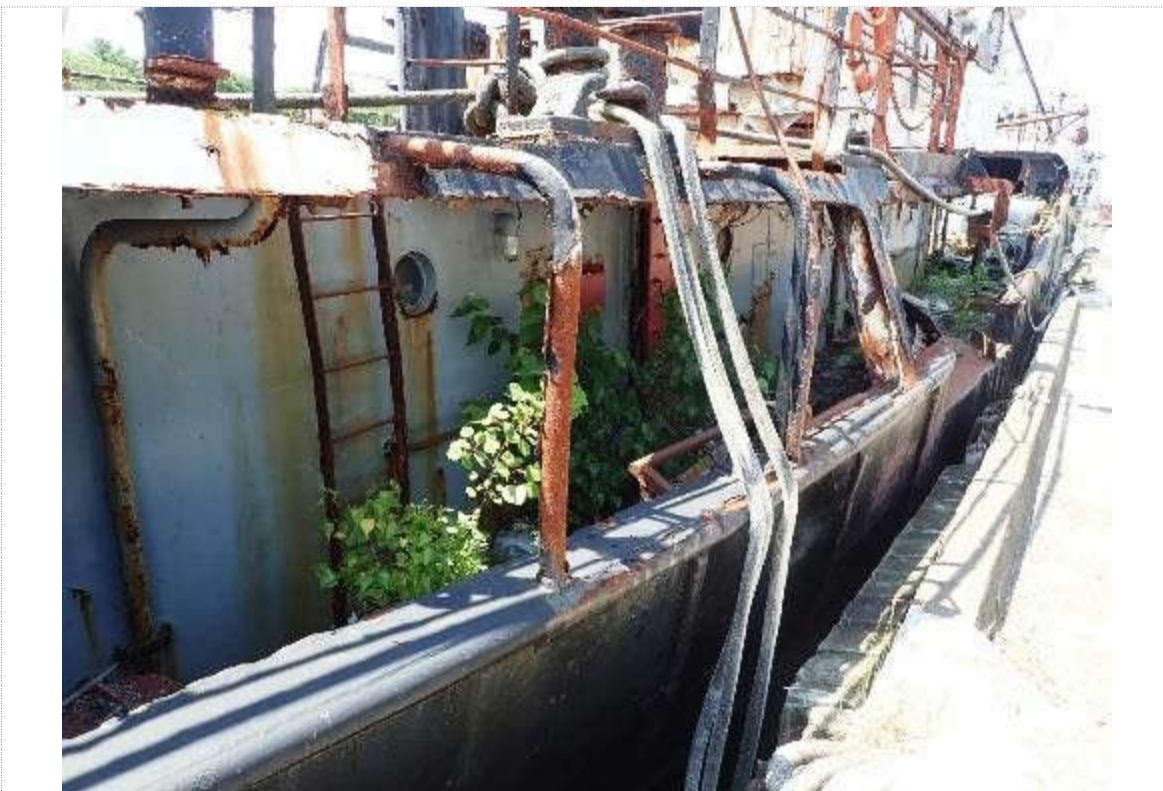
14. HANNAH ATLANTIC État des amarres (premier navire derrière le CORMORANT)

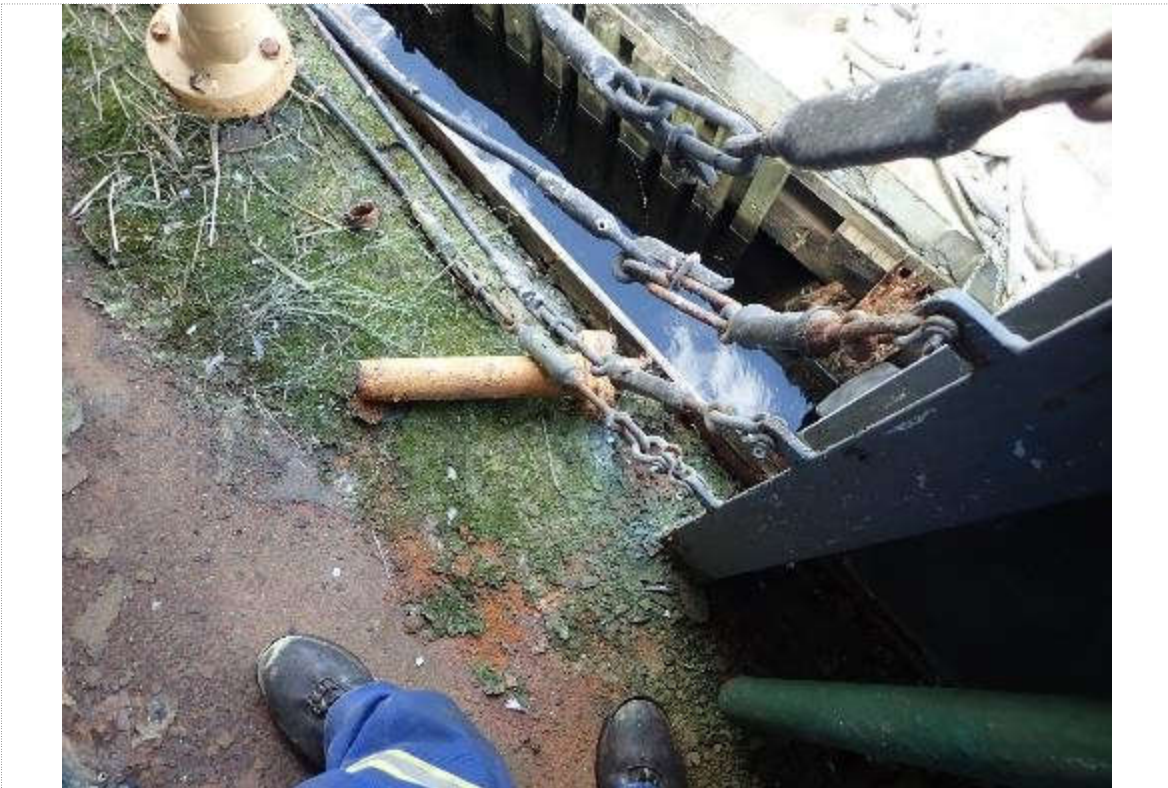
les événements de réservoir sont en mauvais état, en particulier au point de pénétration dans le pont. On a constaté que plusieurs étaient brisés.

18. Tuyau de sondage brisé sur le réservoir de mazout de tribord n° 13

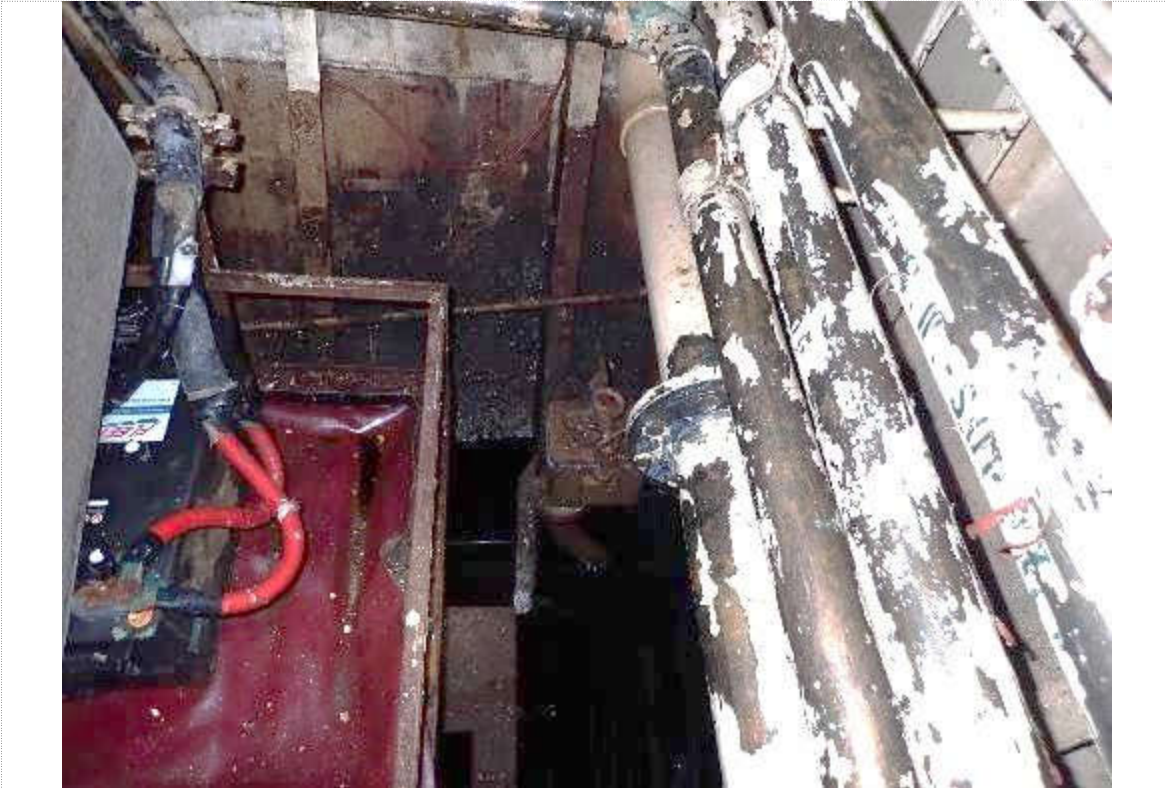
- 3.8.1 Il était évident qu'on avait déployé certains efforts pour éliminer tous les polluants de l'endroit. Les filtres à carburant et à huile de lubrification des génératrices avaient été retirés et des bouts de tuyau avaient été débranchés pour vider le contenu. On a constaté que plusieurs réservoirs avaient été ouverts.
- 3.8.2 Nous avons constaté qu'un certain nombre de réservoirs contenaient toujours de l'huile qu'on semblait avoir omis au moment d'enlever les polluants avant la remise à flots.
- 3.8.3 On a constaté la présence d'eau recouverte d'huile à l'intérieur de la cale. En raison de la gîte et de l'assiette du navire, l'eau s'était accumulée dans le coin arrière de l'espace à tribord.

21. Sentine du compartiment de génératrice diesel – couche d'huile sur l'eau

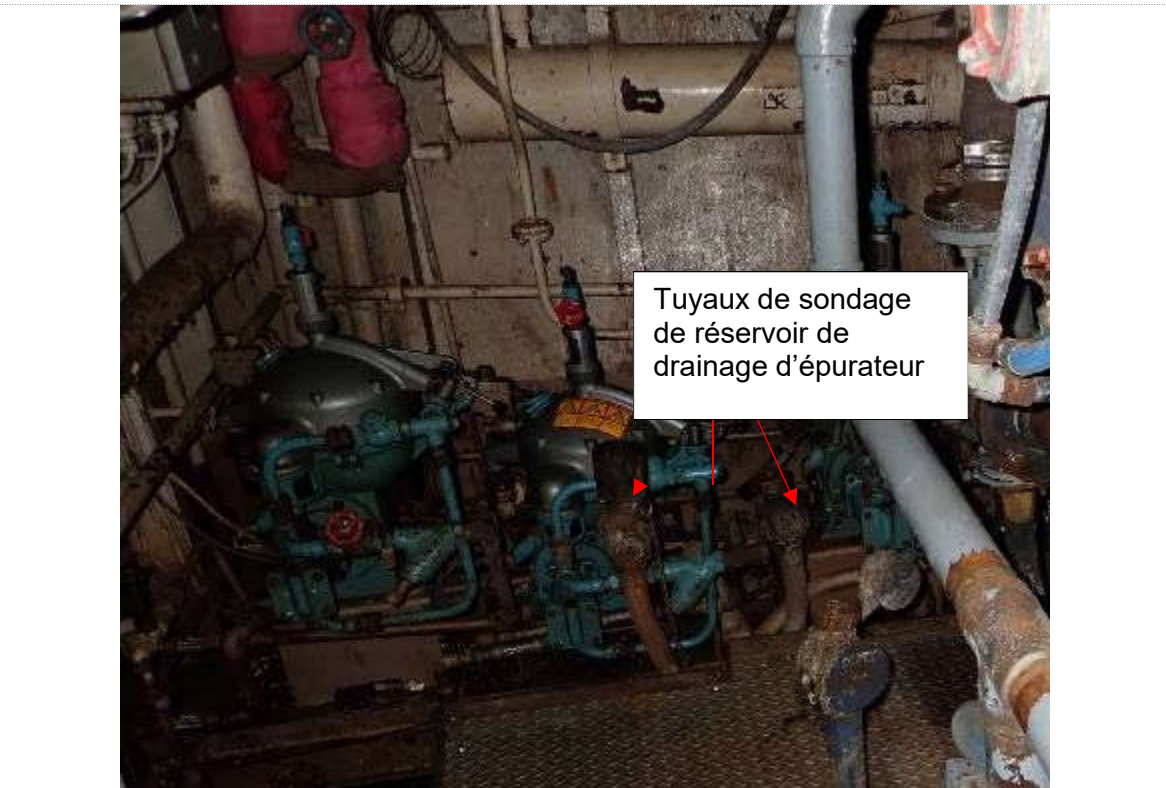
22. Épurateurs – noter les tuyaux de sondage pour les réservoirs de boues. Réservoir de boues de mazout, 70 cm, huile

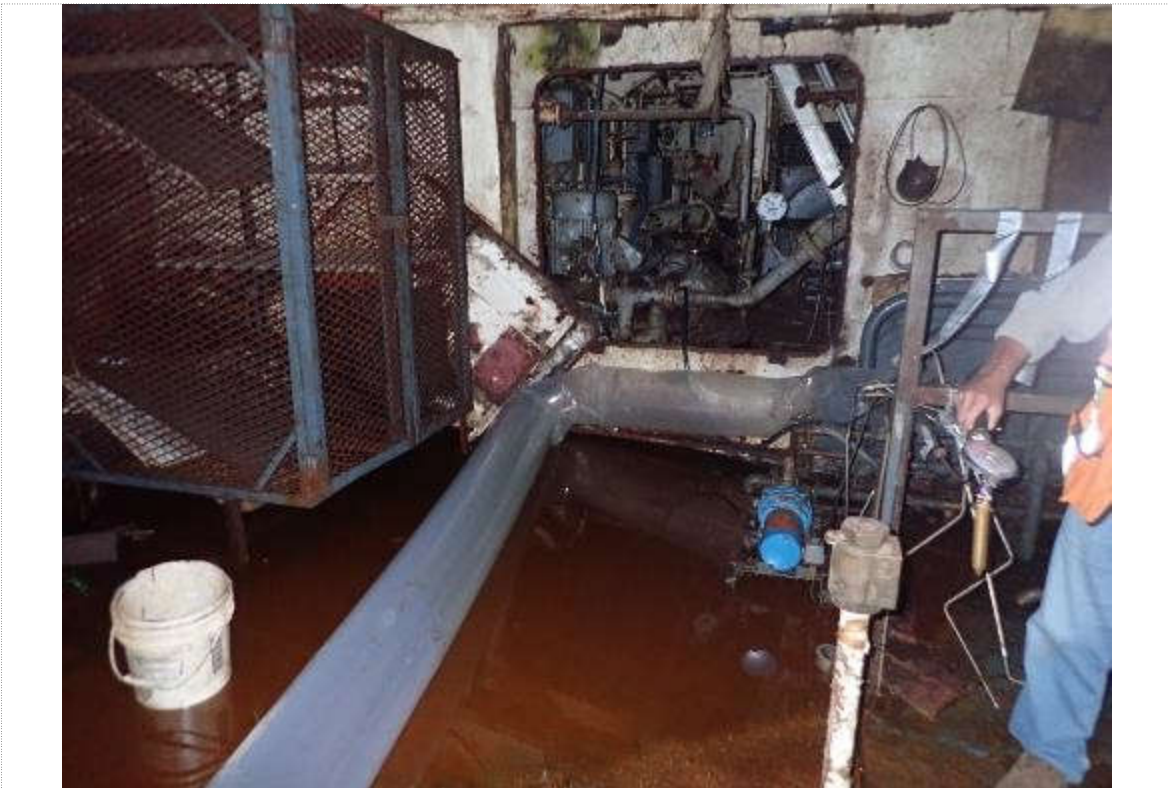
On a constaté qu'une grande partie de la cloison entre la salle des machines de propulsion et le compartiment de mélange des gaz avait été retirée pour permettre l'accès. Par conséquent, on devrait considérer que ces deux espaces sont communs. On a également constaté que les vannes d'aspiration d'eau de mer à bâbord et à tribord étaient ouvertes. Au cours de la vérification en plongée, on a constaté que deux plaques de contreplaqué étaient placées dans des endroits qui semblent correspondre à l'emplacement des dispositifs d'aspiration de l'eau de mer. On ne peut vérifier l'intégrité de la tuyauterie d'eau de mer interne qui est reliée aux coffres de prise d'eau. De plus, les robinets de mise à l'air libre sur le dessus des tamis d'eau de mer principaux présentaient des signes de corrosion. Si ces tamis devaient se briser ou si un des ensembles de tuyaux internes était compromis, seule la plaque de contreplaqué empêcherait l'eau d'entrer dans la situation actuelle.

26. Cloison entre le compartiment de mélange des gaz et la salle de propulsion principale coupée et ouverte

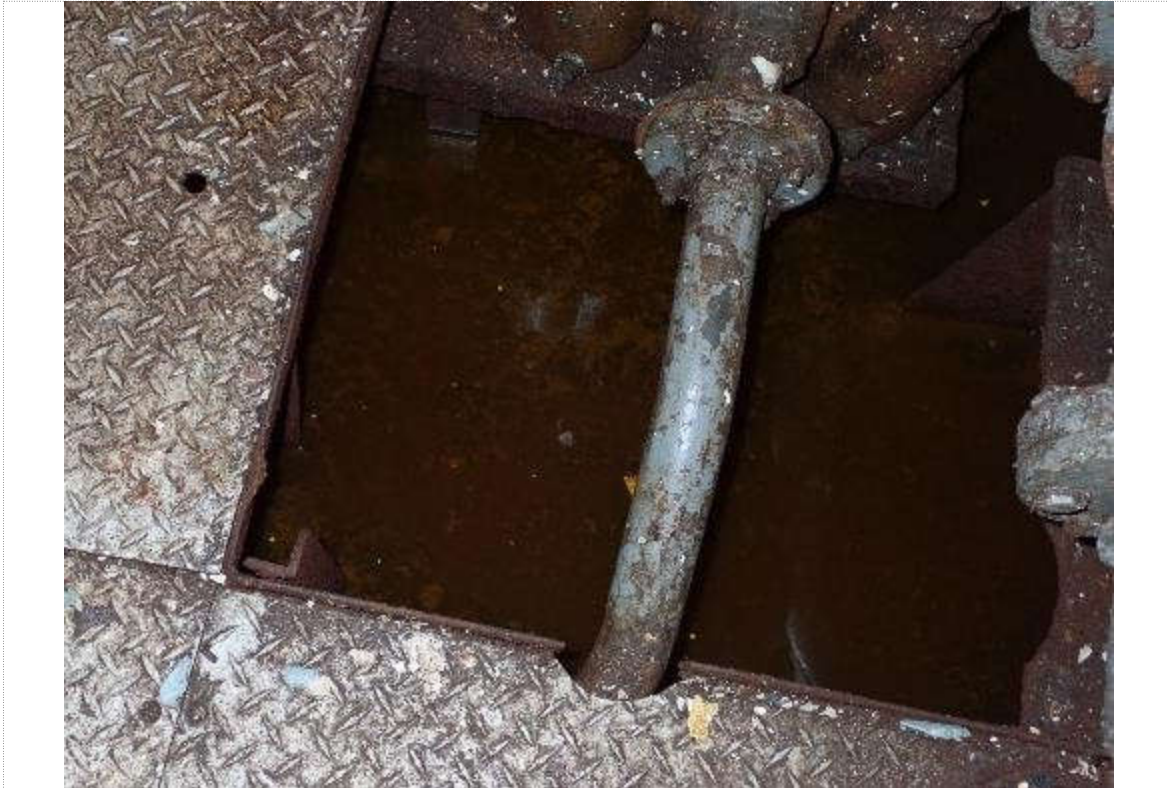
- 3.10.2 L'accès à cet espace s'effectuait par le trou pratiqué dans la cloison sur l'extrémité arrière du compartiment de mélange des gaz.
- 3.10.3 On a constaté que les cales contiennent des quantités importantes d'eau et remarqué une couche d'huile émulsifiée d'environ 50 mm sur environ 400 mm d'eau.

27. Cales de salle de propulsion principale – environ 50 mm d'huile émulsifiée sur l'eau

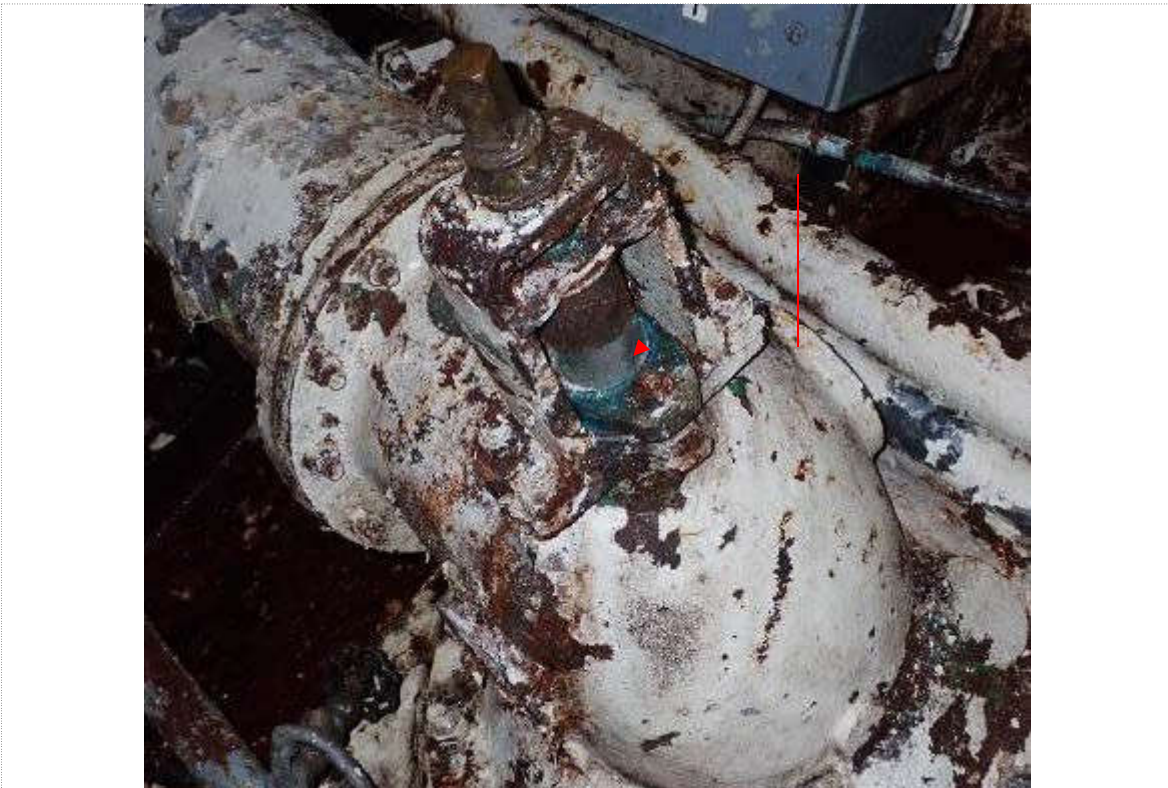
- À l'heure actuelle, alors que les vannes d'eau de mer principales sont ouvertes dans la salle des machines de propulsion, seules les plaques de contreplaqué sur les coffres de prise d'eau empêcheraient l'eau d'entrer advenant une fuite interne. De plus, la cloison étanche entre la salle des machines de propulsion et le compartiment de mélange des gaz s'est ouverte et l'entrée d'eau remplirait ces deux espaces pour s'aventurer probablement plus loin à l'intérieur du navire, de sorte que celui-ci coulerait de nouveau.

28. Vanne de coque principale à tribord à l'intérieur de la salle de propulsion en position ouverte – même chose à bâbord

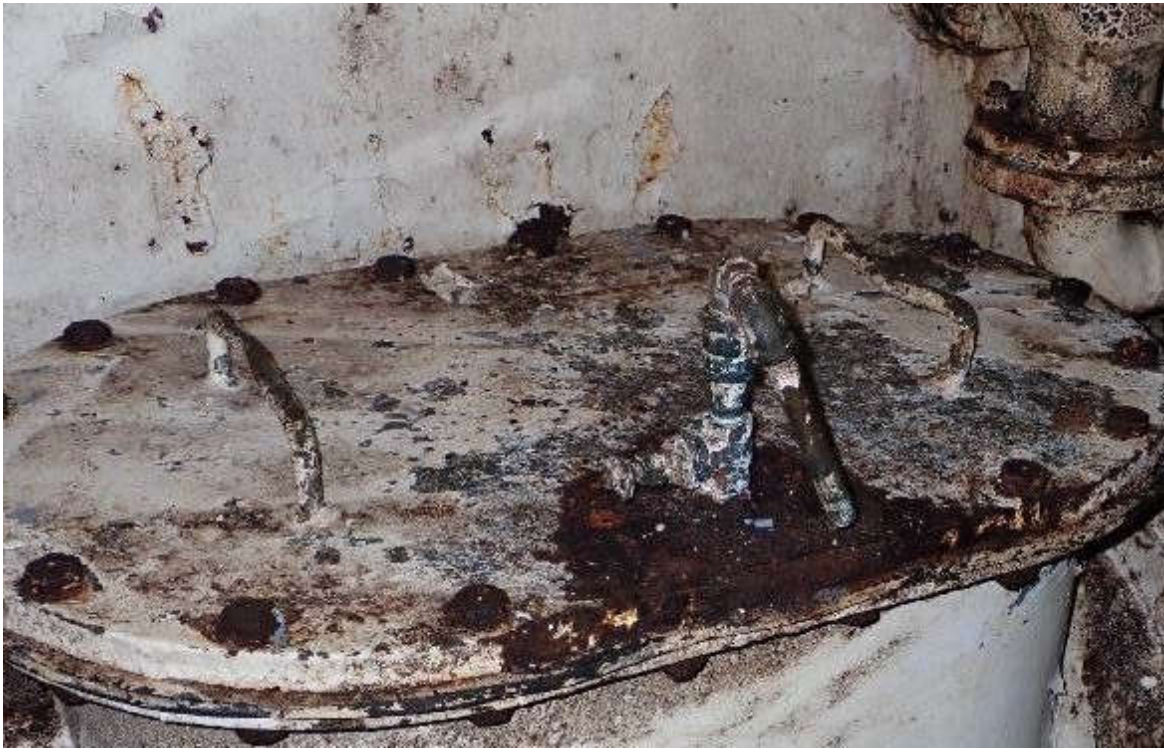
29. Début de corrosion sur le robinet de mise à l'air libre du tamis d'eau de mer

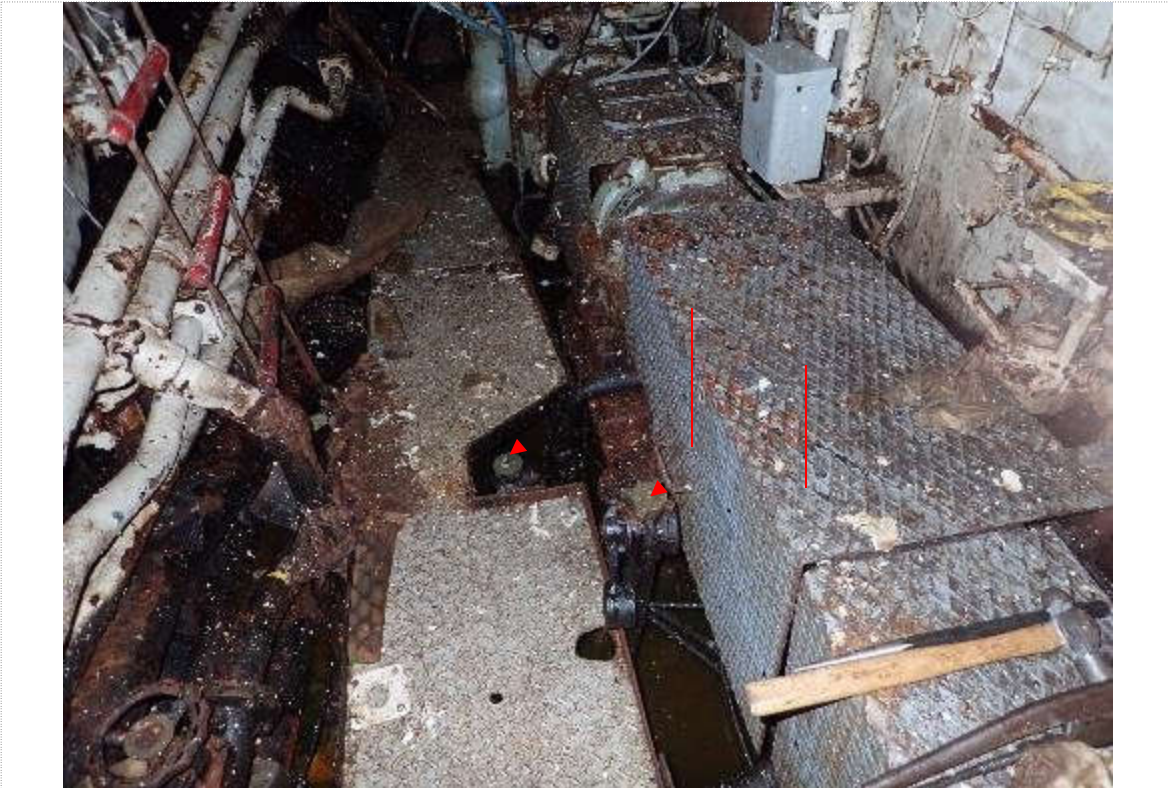
- 3.10.4 On a vérifié le contenu de trois tuyaux de sondage derrière la boîte d'engrenages principale sur la ligne centrale et constaté qu'ils renfermaient de l'huile de lubrification propre, ce qui porte à croire qu'on ne l'a pas extraite après la remise à flots du navire en 2015.

30. Tuyaux de sondage de réservoir de stockage d'huile pour CPP et engrenages – réservoirs pleins d'huile de lubrification propre

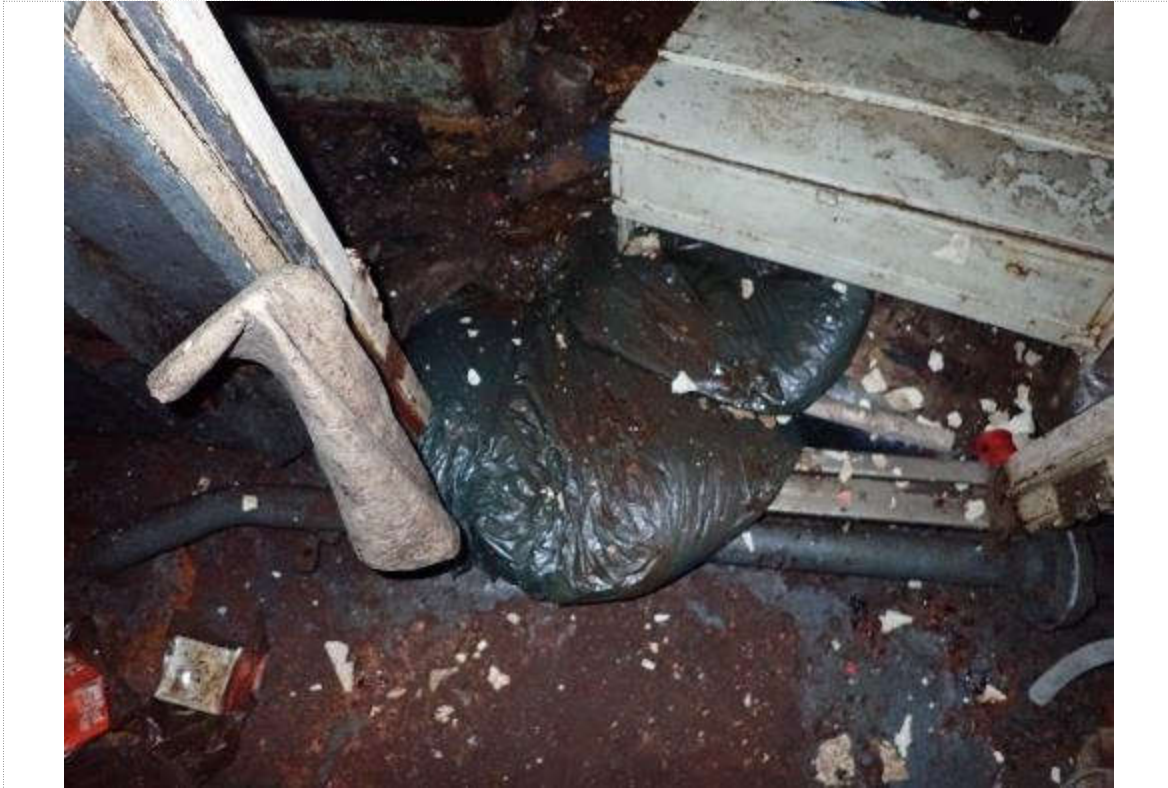
31. Sacs de déchets trempés d'huile et d'eau

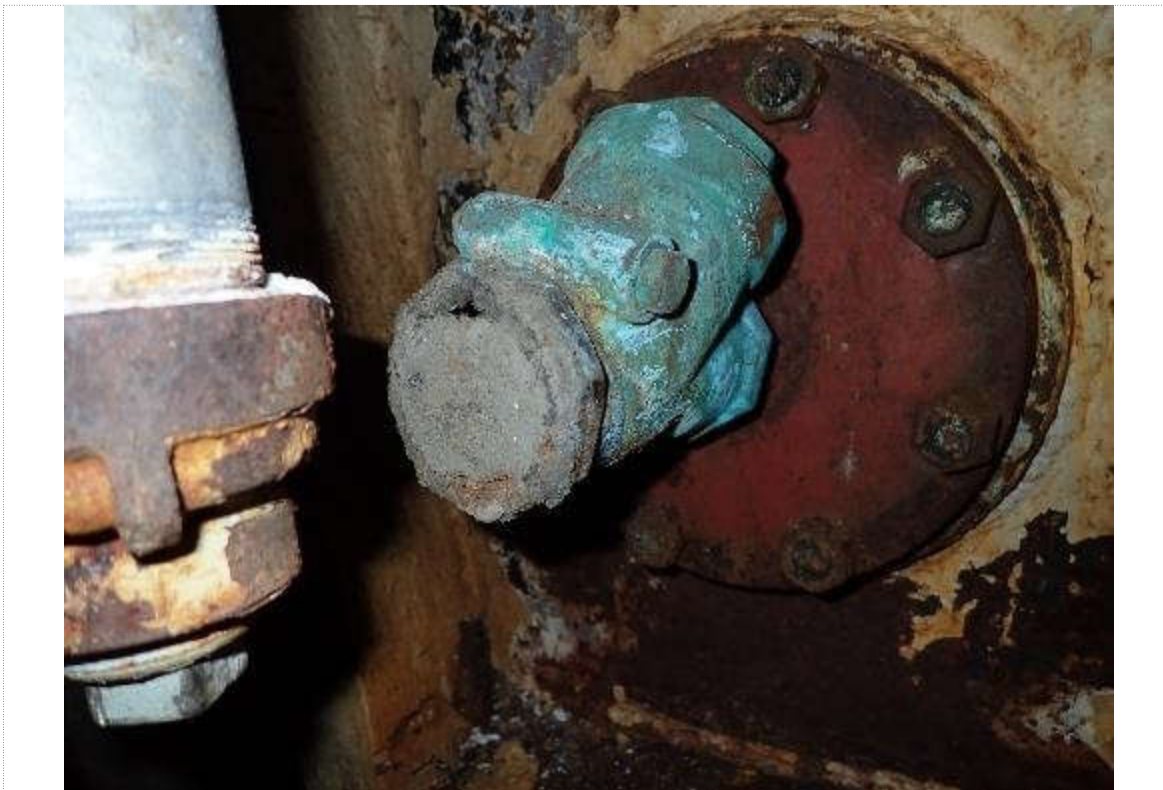
33. Dispositif antiretour de drain d'évacuation avec obturateur en ciment

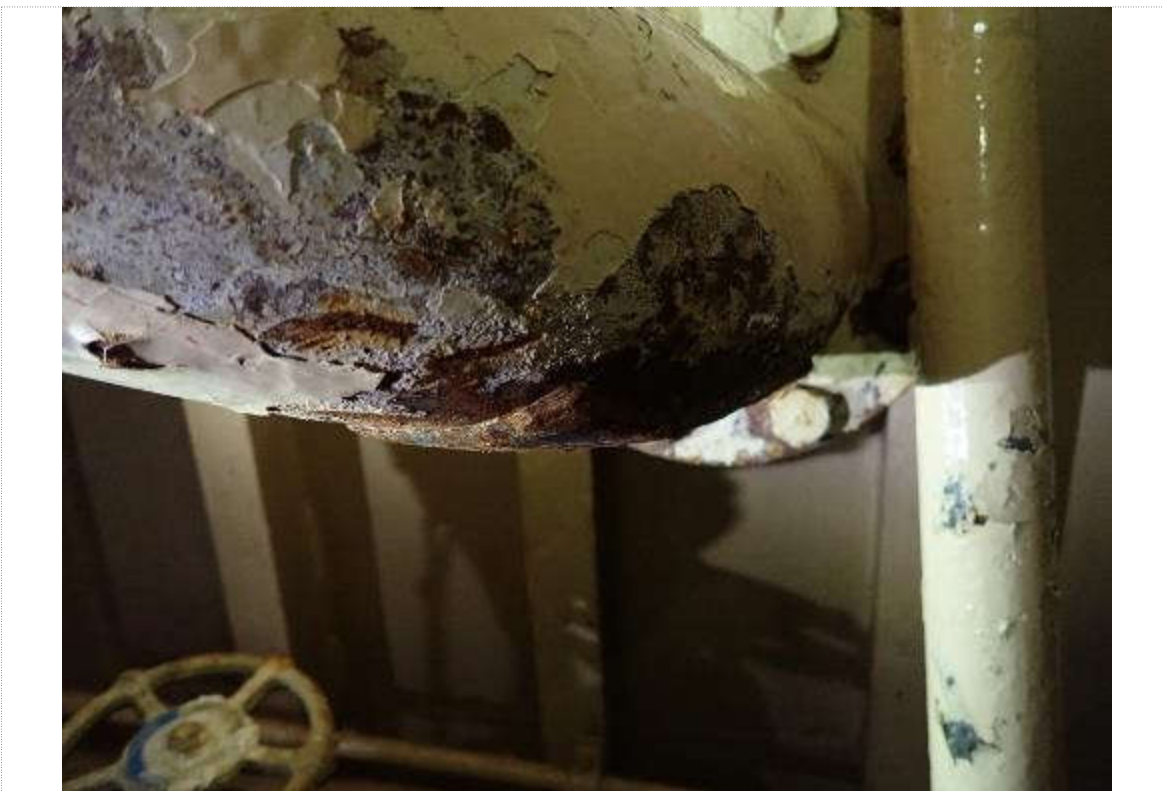
34. La conduite d'évacuation vers l'extérieur rapiécée commence à présenter des fuites.
