# SUIVI ANNUEL DE LA GESTION DES MATIÈRES DANGEREUSES NGCC MARTHA L. BLACK

PÊCHES ET OCÉANS CANADA,  
GARDE CÔTIÈRE CANADIENNE

RAPPORT FINAL

PROJET N° : 171-09529-69  
DATE : JUILLET 2020

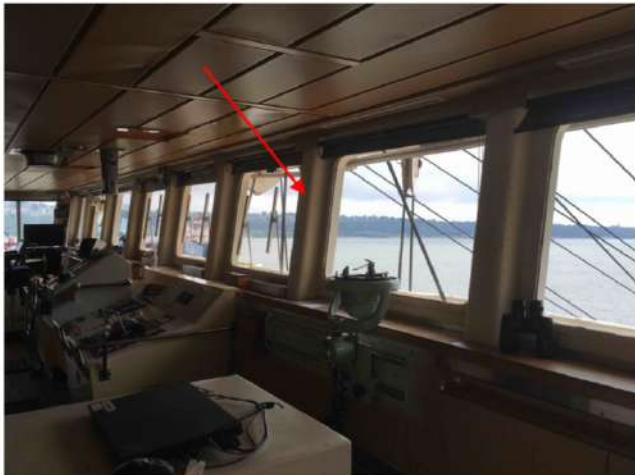
1 Matériau contenant de l'amiante  
Timonerie — Local 501 — Cadre de fenêtre — , — Revêtement texturé — Quelques  
débris à nettoyer — N/A  
Chantal.Soulard - 2020-06-29 13:37

Des débris (photo n° 1) ou des MCA endommagés (photos n°s 16, 35, 36 et 45) ont été observés lors de la visite du navire. Les débris doivent être nettoyés à l'aide d'un aspirateur HEPA ou d'un linge humide et les calorifuges susceptibles d'émettre des poussières d'amiante doivent être réparés, afin d'éviter que l'équipage soit exposé à des poussières d'amiante. Par exemple, une réparation peut consister à appliquer un encapsulant liquide, un canevas ou toute autre technique adaptée à l'équipement en place et permettant de confiner les fibres d'amiante.

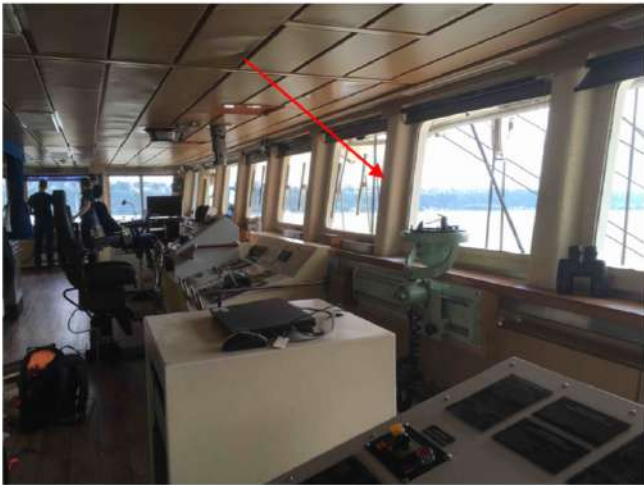
1 Matériau contenant de l'amiante  
Timonerie — Local 501 — Cadre de fenêtre — , — Revêtement texturé — Quelques  
débris à nettoyer — N/A  
Chantal.Soulard - 2020-06-29 13:38

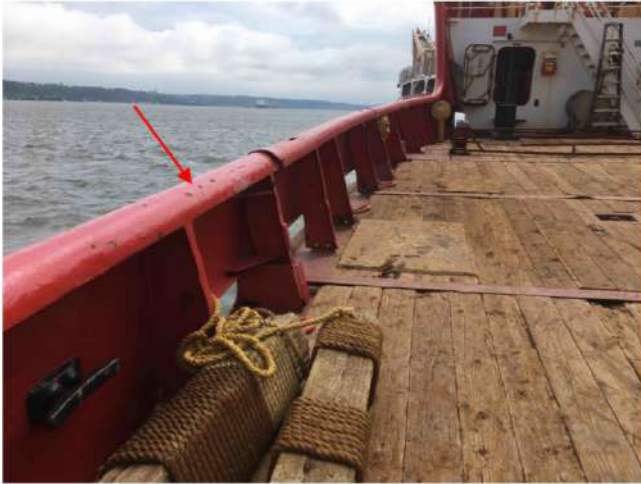
22

Peinture contenant du plomb ou du mercure

Principal — Avant — Rouge — Coque — N/A — Légèrement détériorée — N/A  
Chantal.Soulard - 2020-06-29 14:36

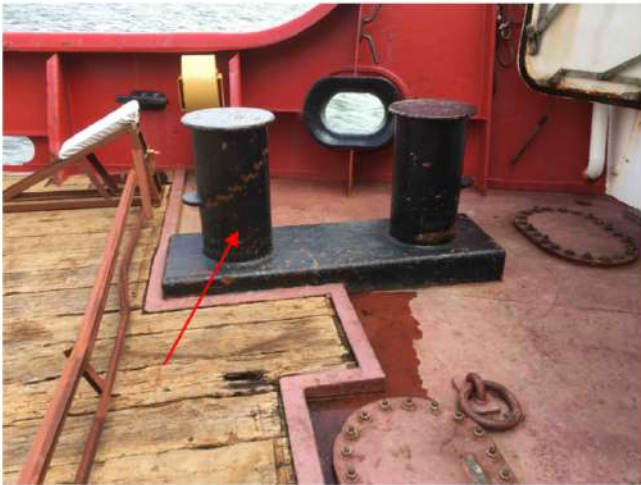
23

Peinture contenant du plomb ou du mercure

Principal — Avant — Noir — Équipement — N/A — Légèrement détériorée — N/A  
Chantal.Soulard - 2020-06-29 14:41

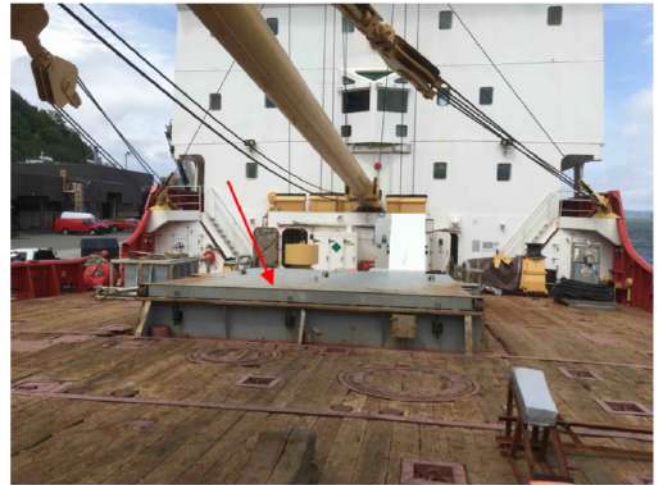
25

Peinture contenant du plomb ou du mercure

Principal — Avant — Gris — Panneau de chargement — N/A — Détériorée — N/A  
Chantal.Soulard - 2020-06-29 14:43

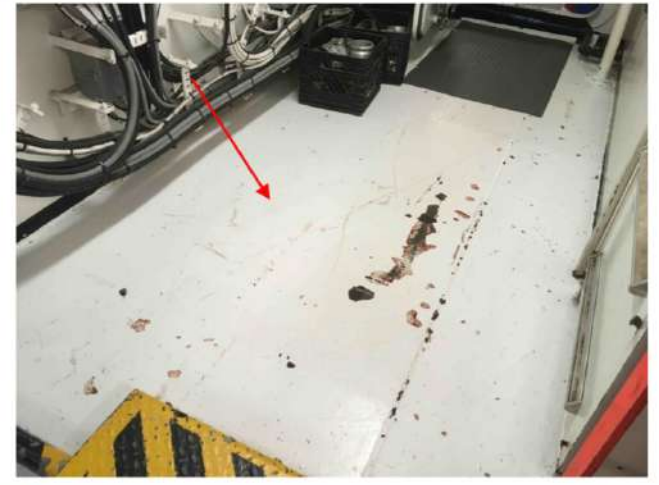
34

Peinture contenant du plomb ou du mercure  
Principal — Local 151 — Gris pâle — Plancher — N/A — Légèrement détériorée — N/A  
Chantal.Soulard - 2020-06-29 16:00

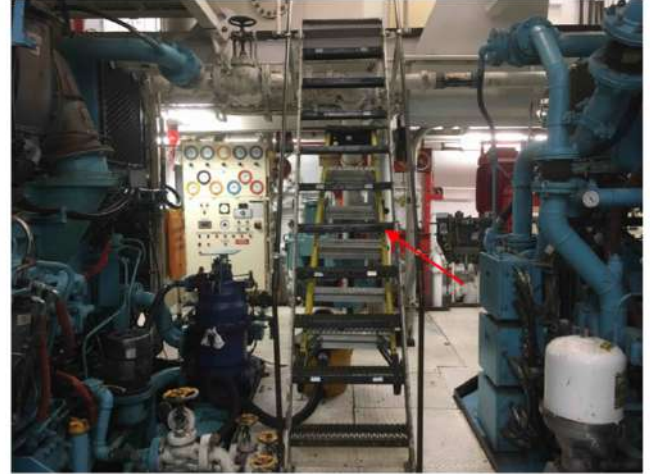
**42** Peinture contenant du plomb ou du mercure  
 Inférieur — Salle des générateurs principaux — Noir — Escalier — N/A —  
 Légèrement détériorée — N/A  
 Chantal.Soulard - 2020-06-29 16:24

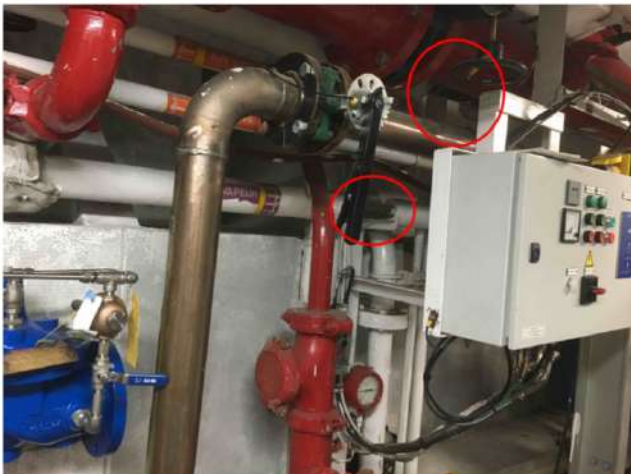
45

Matériau contenant de l'amiante

Moteurs — Salle des moteurs principaux — Tuyauterie — Eau chaude — Magnésie — Bon — N/A  
Chantal.Soulard - 2020-06-29 16:43
