**ENQUÊTE SUR LES SUBSTANCES DÉSIGNÉES ET LES MATÉRIAUX DE CONSTRUCTION
DANGEREUX - USINE DE CHAUFFAGE ET DE REFROIDISSEMENT CENTRAL (UCRC),
BÂTIMENT 3, CENTRE DE RECHERCHES SUR LES COMMUNICATIONS CANADA (CRCC),
3701, AVENUE CARLING, OTTAWA, ON**

Numéro de projet : 200224-69

Rapport finale soumis : 28 mai 2021

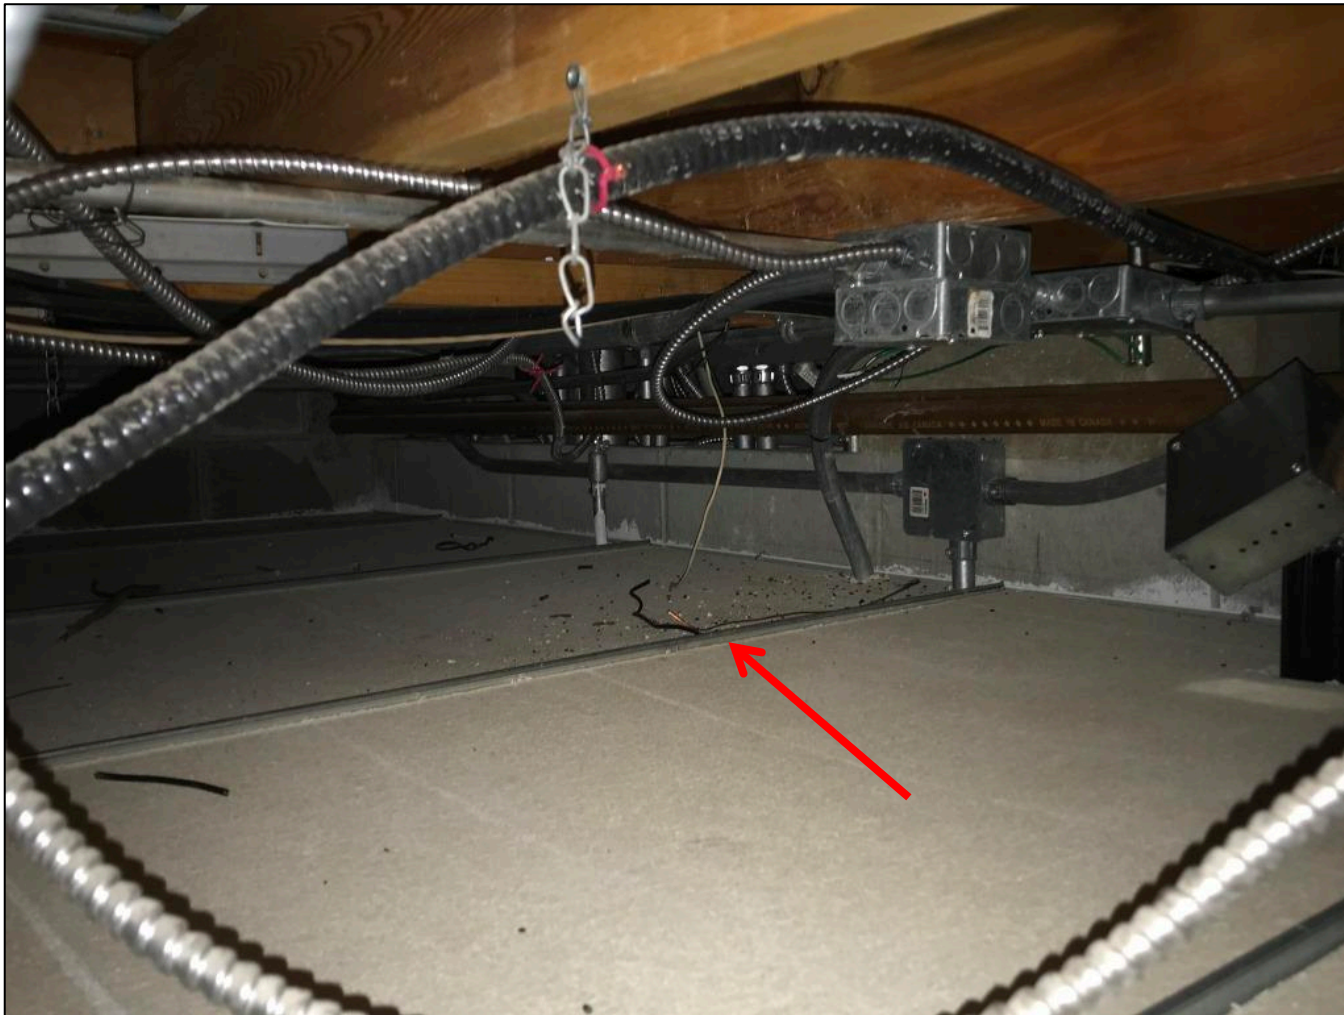
Photo 3 – Débris et excréments de rongeurs au-dessus des tuiles de plafond de la salle 106 (directement au-dessus de l'endroit où les tuiles doivent être dérangées)

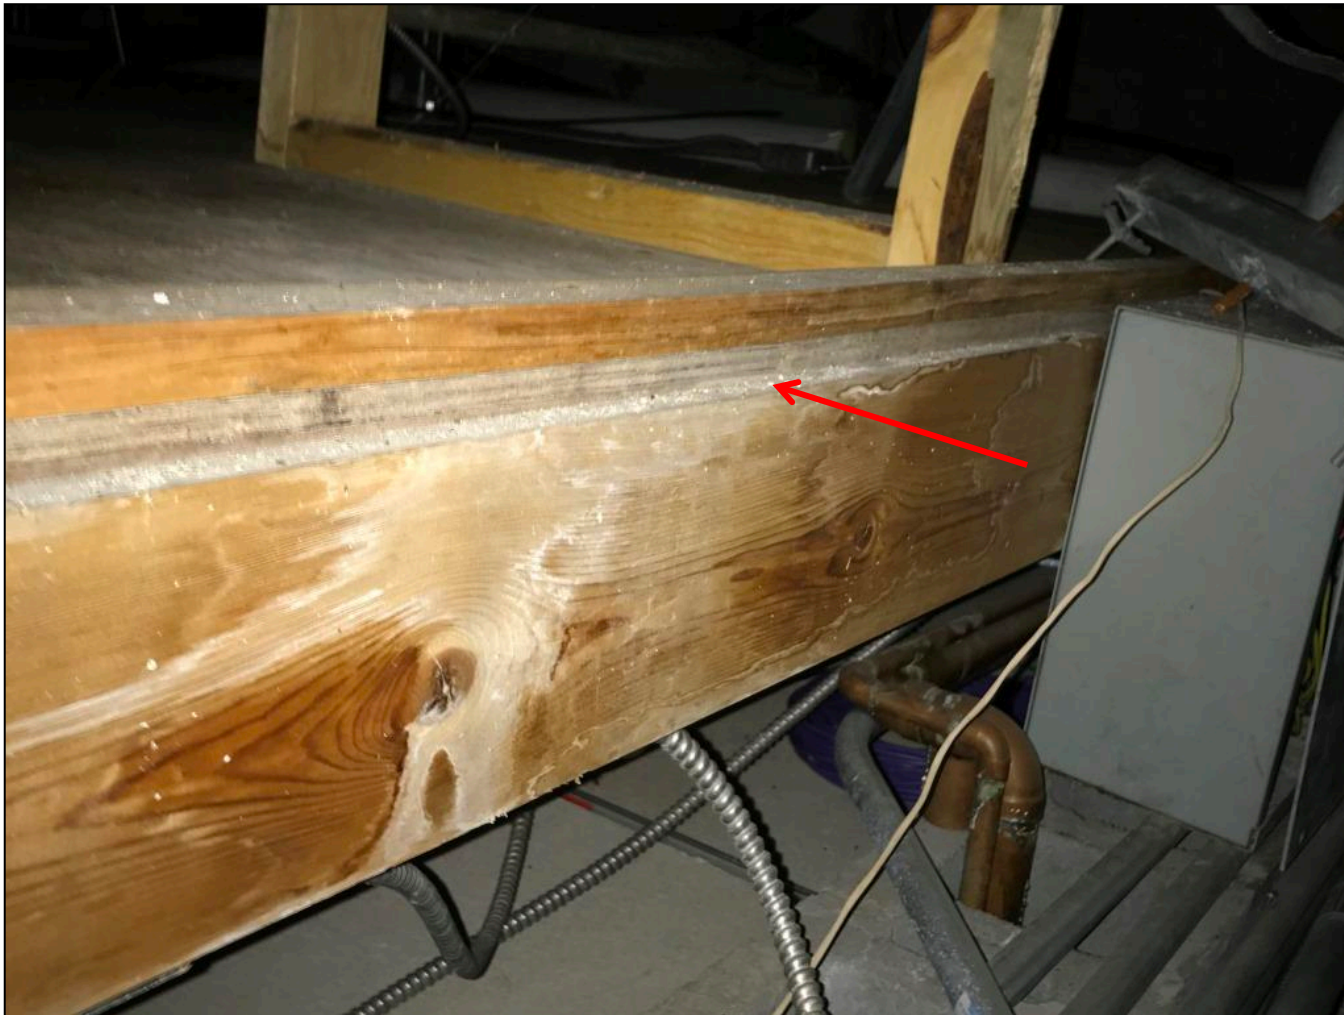
Photo 5 – Vue de petites quantités de débris de mortier et/ou vermicrete sur une étagère en bois, au-dessus des tuiles de plafond (salle 106)

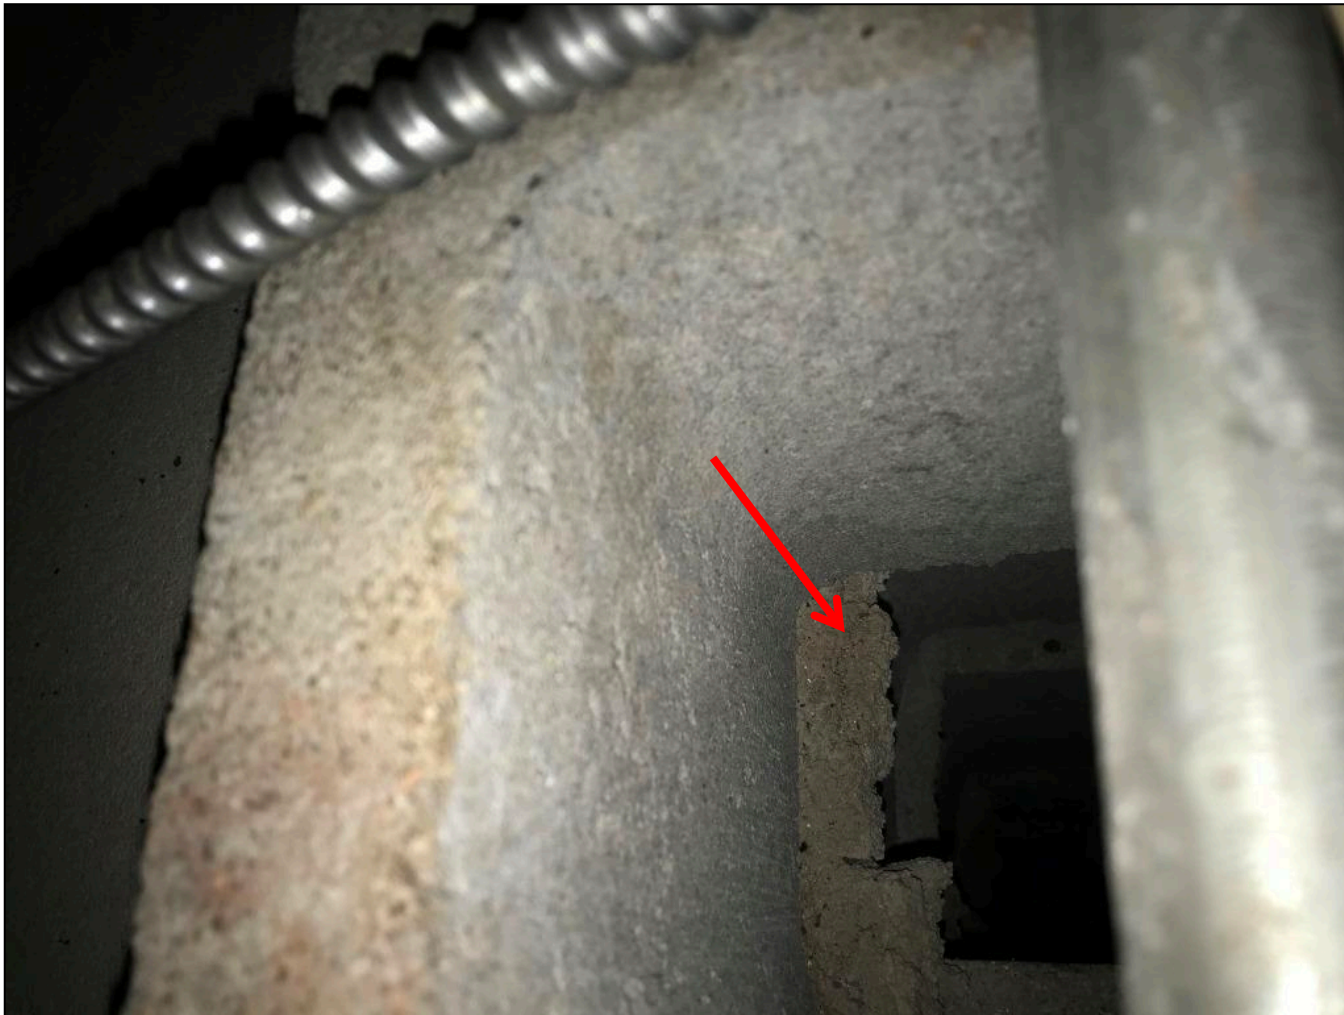
Photo 6 – Vue d'un possible matériau contenant de la vermicrete à l'intérieur d'un bloc de cendres

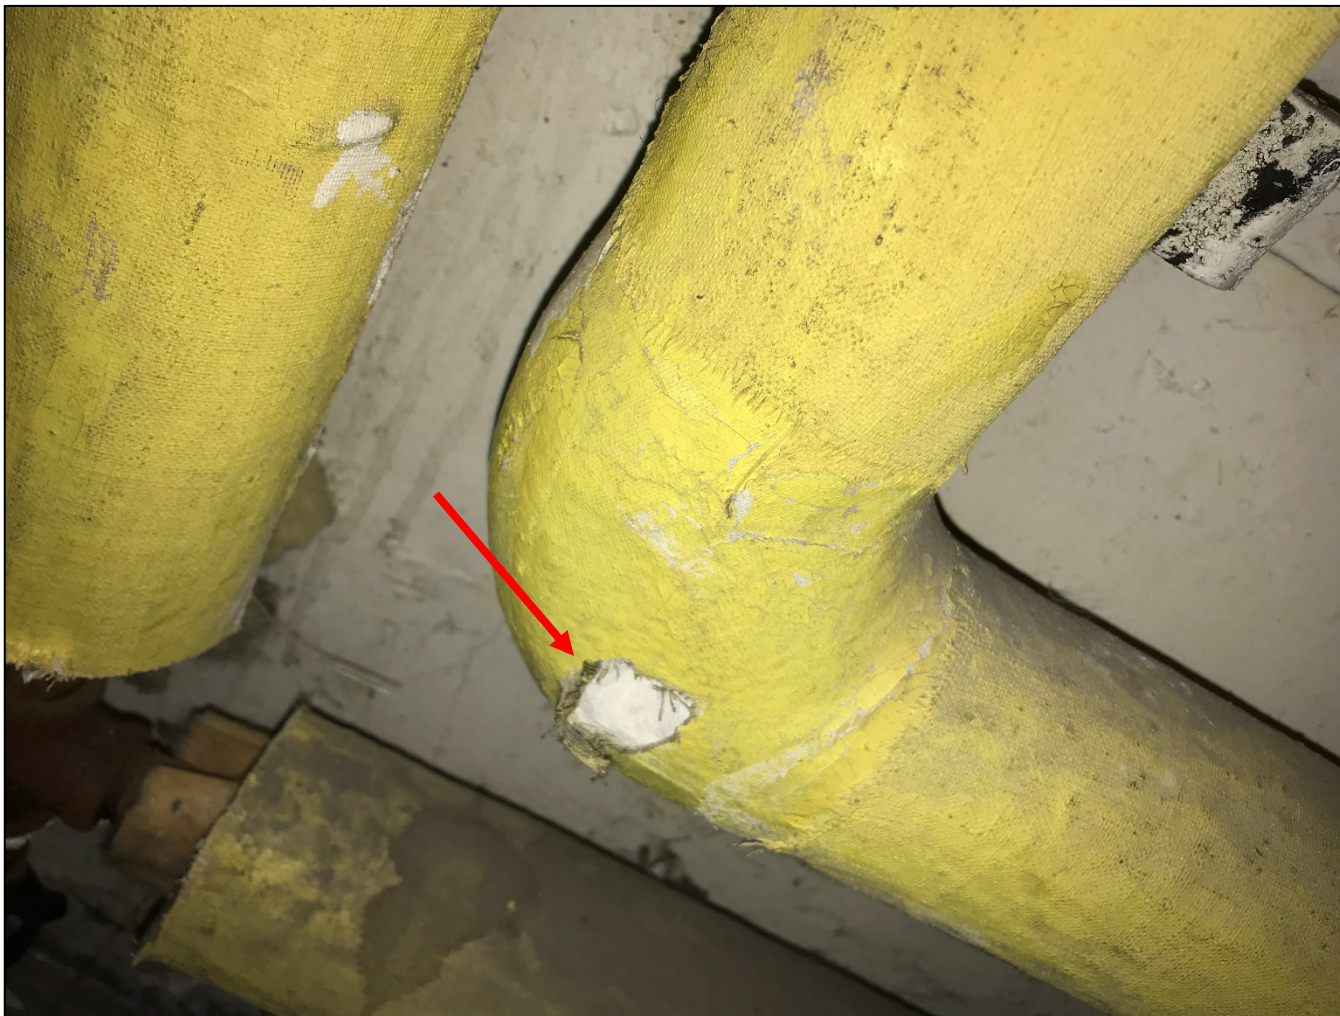
Photo 7 – Vue de l'isolation blanche exposée des tuyaux de la salle 110

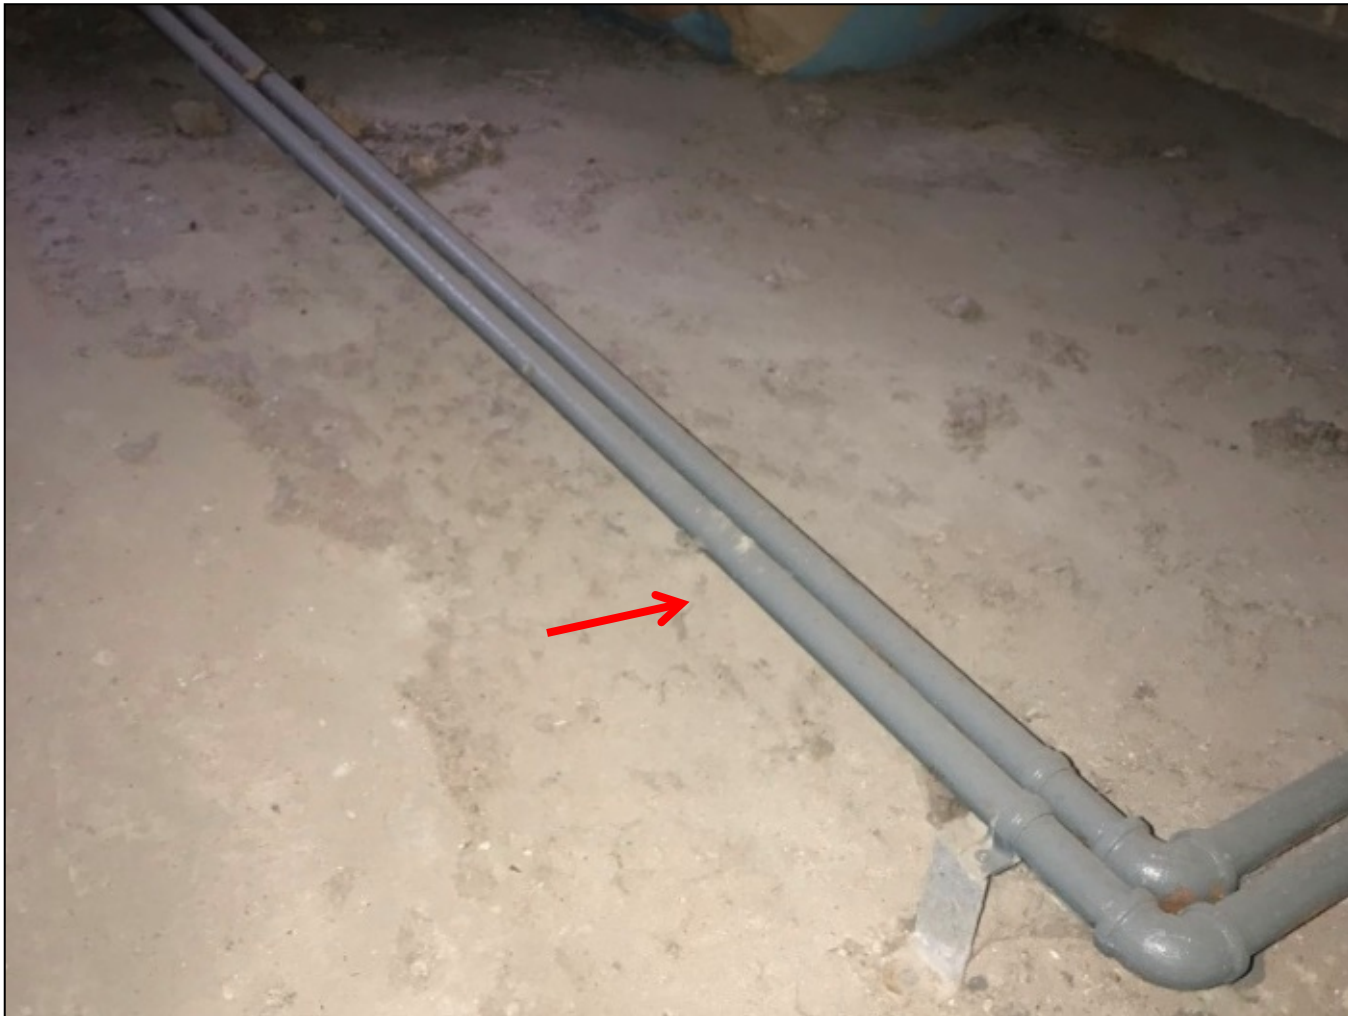
Photo 1: Rez-de-chaussée, Salle 112 – Peinture grise (contenant du plomb)

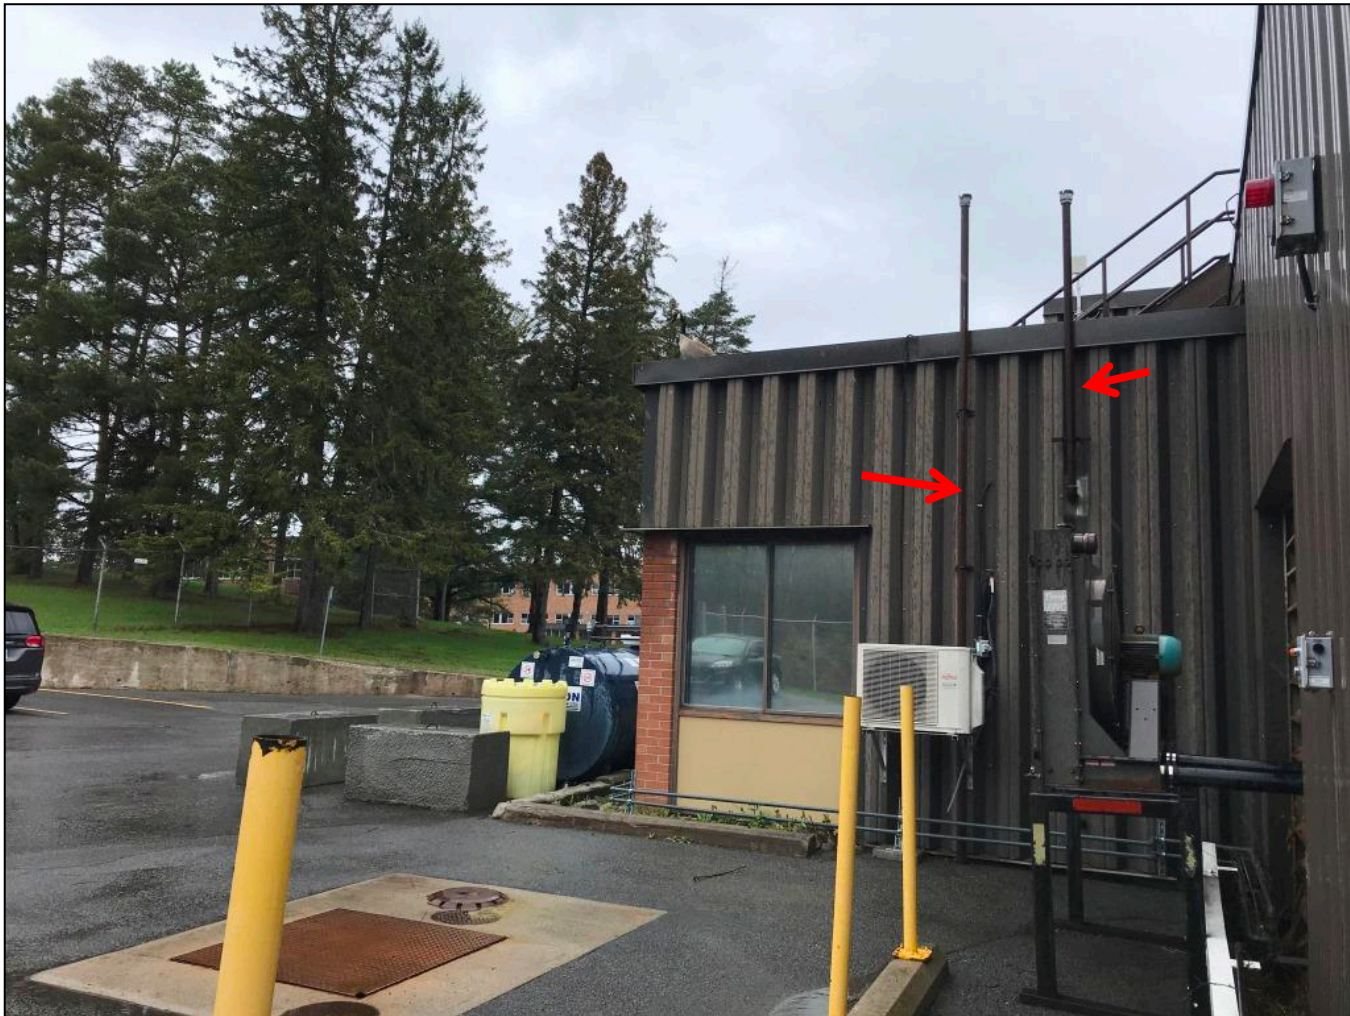
Photo 2: Tuyauterie extérieure – Peinture brune et blanche
(contenant du plomb)

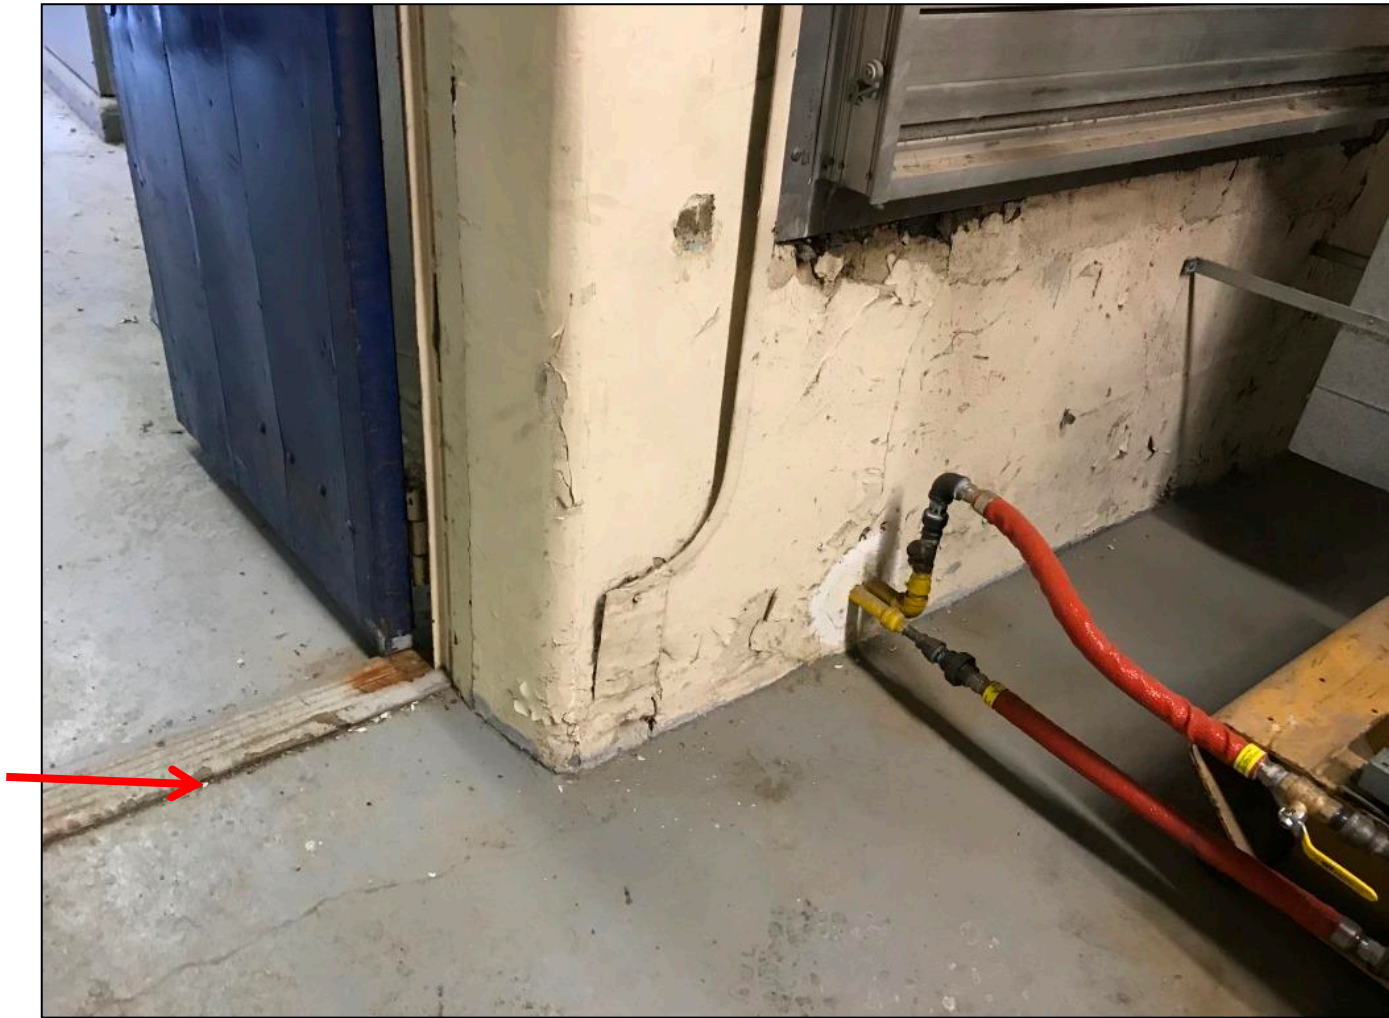
Photo 4: Rez-de-chaussée, Salle 110 – Peinture beige (contenant du plomb)

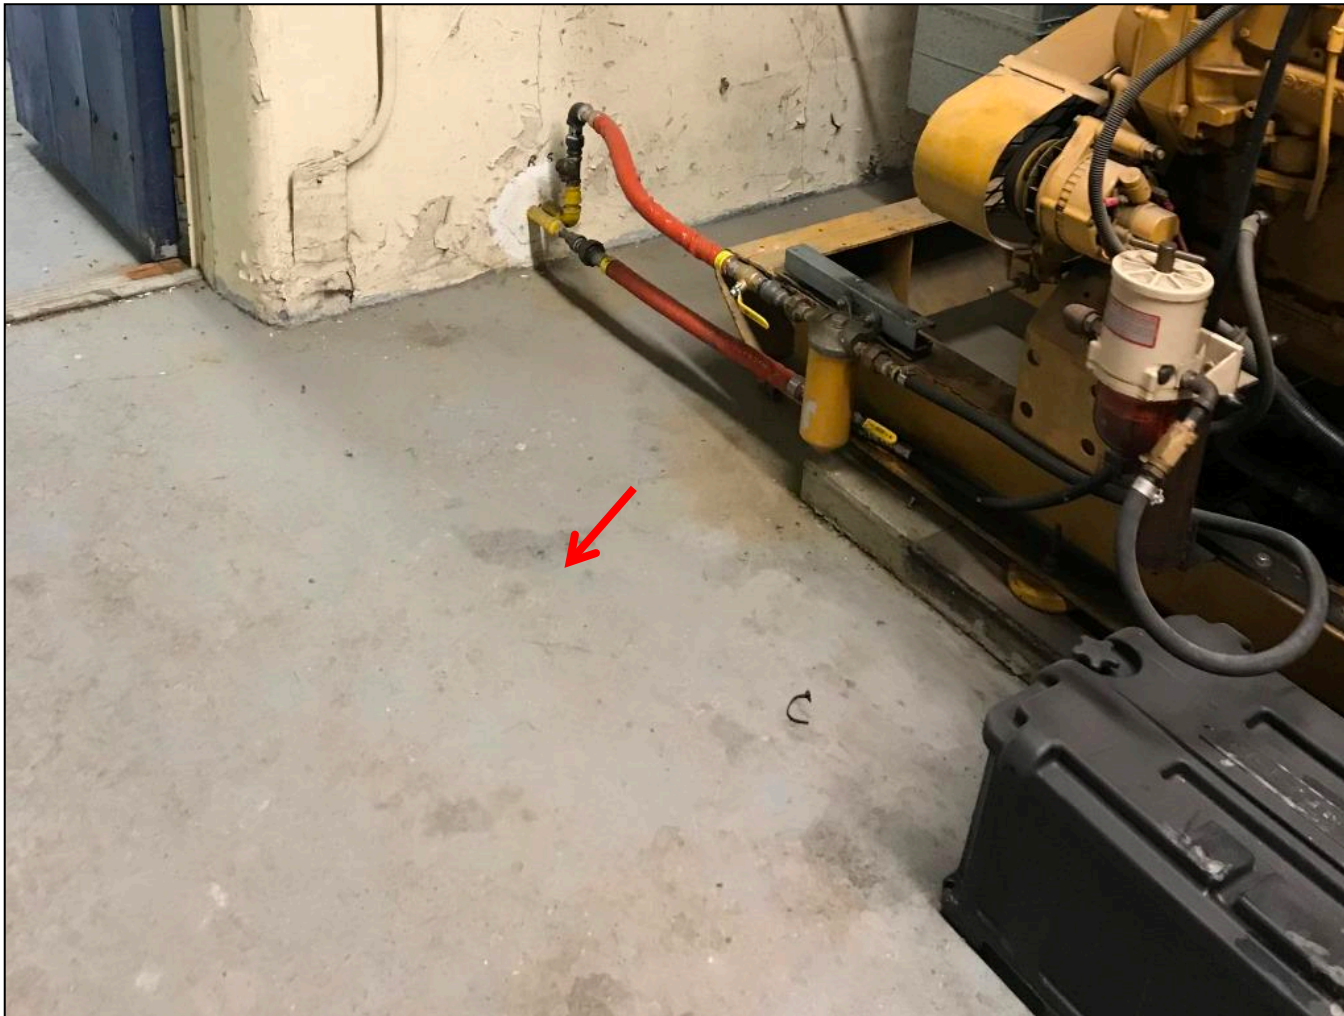
Photo 5: Rez-de-chaussée, Salle 112 – Peinture grise (à faible teneur en plomb)

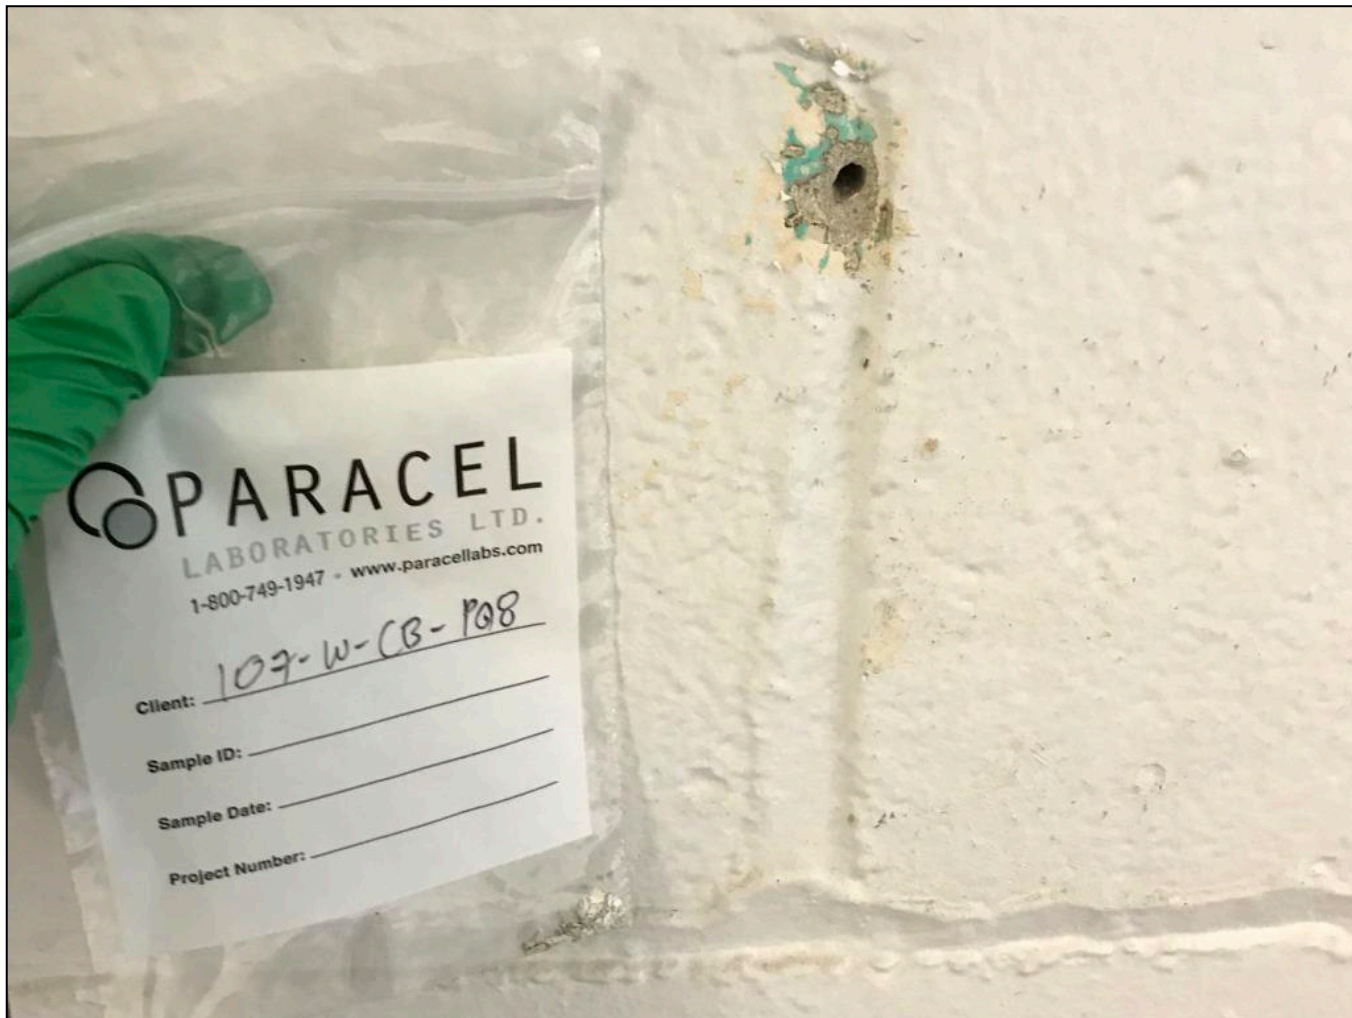
Photo 6: Rez-de-chaussée, Salle 107 – Peinture blanche, beige, verte et brune (contenant du plomb)
