**Dossier XCG n° 5-336-200-
01 Dossier COLE
n° 2018-0565
4 mars 2019**

ÉTUDE SUR LES SUBSTANCES DÉSIGNÉES ET MATÉRIAUX DANGEREUX

**NIP 673155
7797, 16^e AVENUE, MARKHAM
(ONTARIO)**

SERVICES PUBLICS ET APPROVISIONNEMENT CANADA
4900, rue Yonge
11^e étage,
Toronto
(Ontario) M2N 6A6

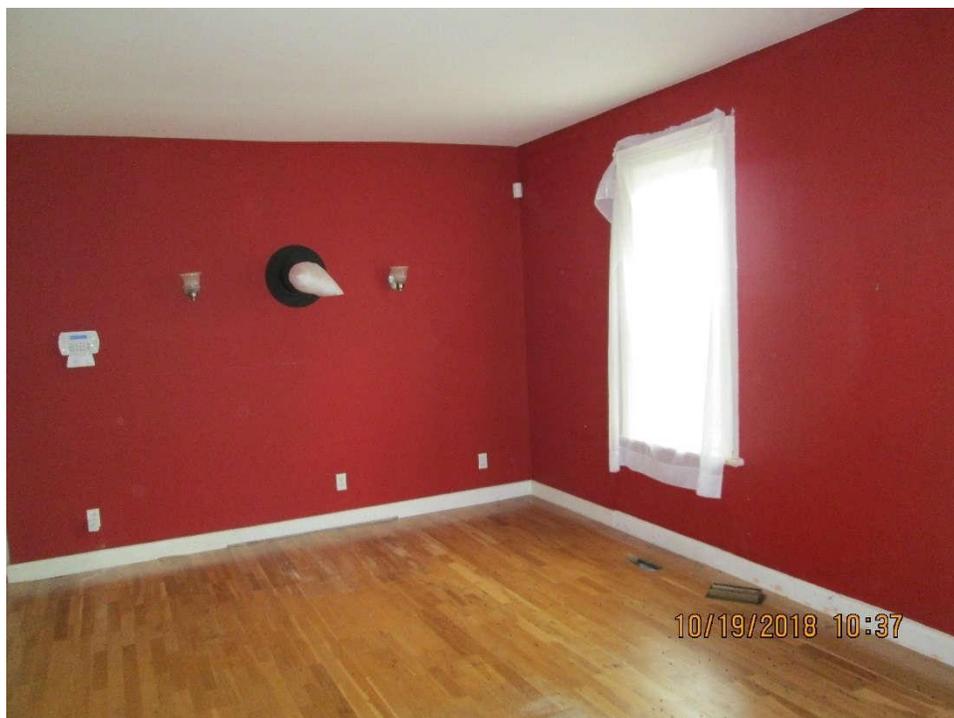
Photo 2 : Vue de la couche texturée contenant de l'amiante (échantillon 673155-TC- 03- A, B, C) et de la peinture au plomb rouge (échantillon 673155-P-06) sur les murs du salon et de la peinture au plomb blanche sur le rebord de la fenêtre du salon (échantillon 673155-P-02).

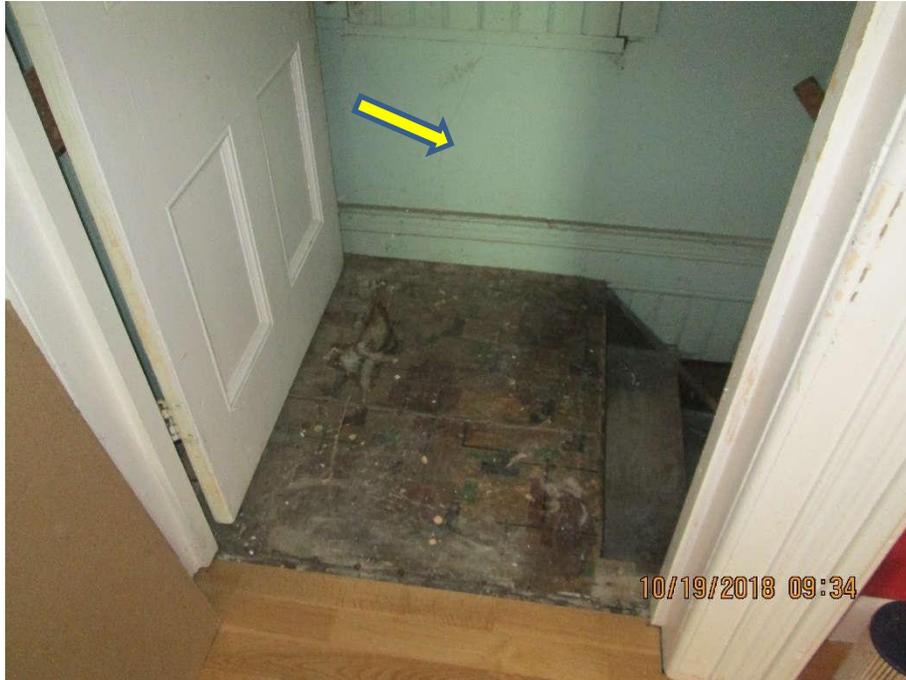
Photo 3 : Vue de la peinture verte à base de plomb (échantillon 673155-P-03) sur le mur de l'escalier.

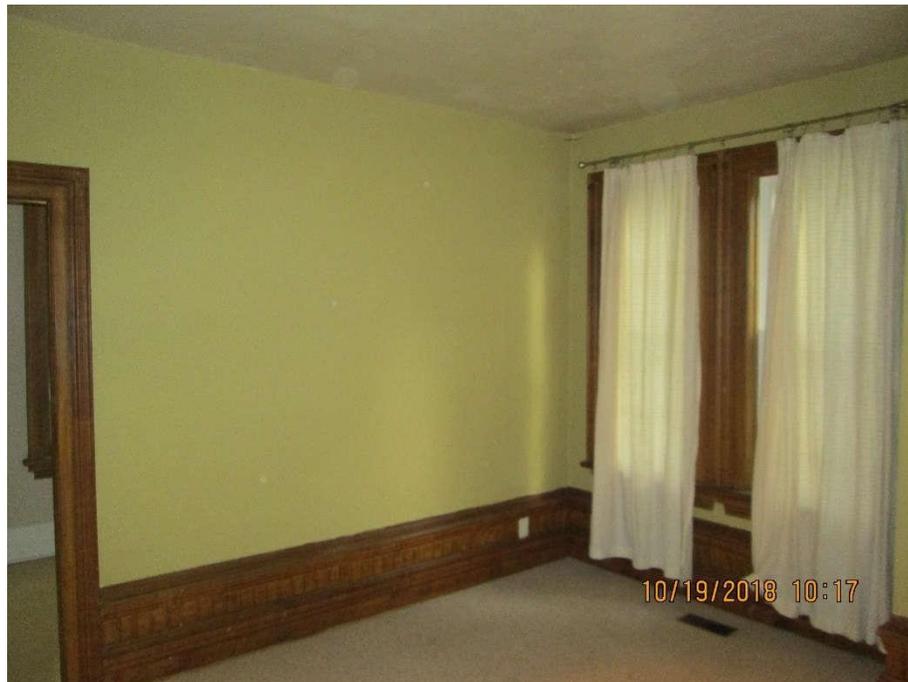
Photo 4 : Vue de la peinture verte à base de plomb (échantillon 673155-P-05) sur le mur du bureau de la maison.

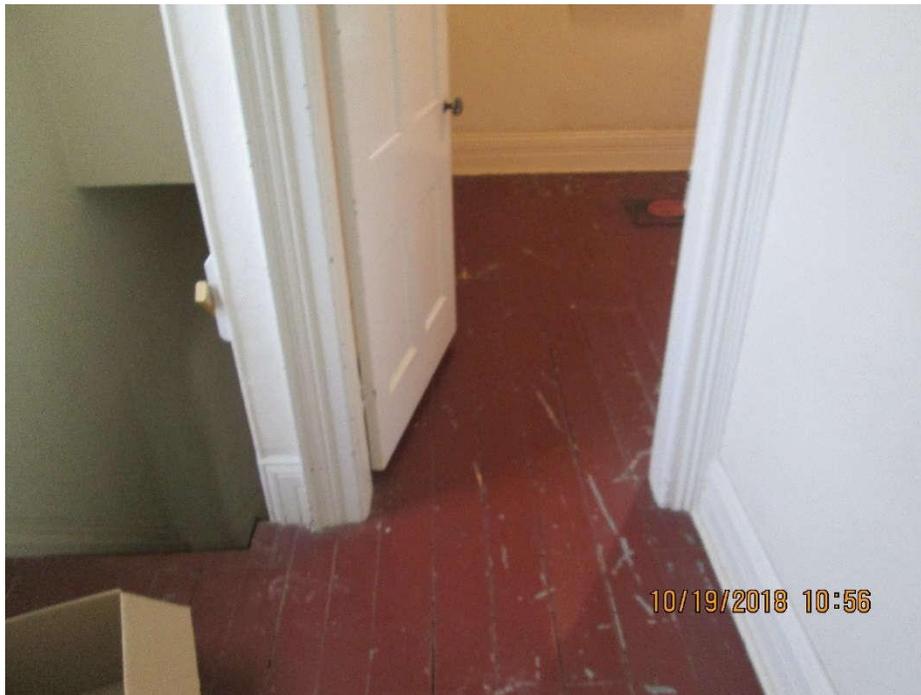
Les peintures contenant du plomb avec des concentrations comprises entre 240 et 22 000 ppm étaient en mauvais état. Au moment de l'étude, la peinture rouge sur le plancher de la chambre 4, la peinture blanche sur le plafond de la chambre 2 et la peinture blanche sur le rebord de la fenêtre extérieure étaient en mauvaise condition et présentaient des endroits où la peinture s'écaillait ou se décollait. Compte tenu de l'emplacement de la peinture des contours de fenêtre dans les parties extérieures du logement et de la faible quantité de dommages sur la peinture du plafond, le niveau d'urgence de la réparation est considéré comme modéré. La peinture rouge au plancher de la chambre 4 était en mauvais état et présentait des endroits d'écaillage et de décollement à plusieurs endroits. Compte tenu de la fréquence d'utilisation (zone à fort trafic), le niveau d'urgence pour la réparation de la peinture rouge du sol est considéré comme élevé. Si les peintures contenant du plomb ne s'écaillent pas, elles peuvent être recouvertes d'une peinture pour réduire la détérioration. Les peintures qui s'écaillent doivent être nettoyées ou enlevées pour limiter le potentiel de propagation de la poussière de plomb, notamment en utilisant une bâche et un aspirateur équipé d'un filtre HEPA.

Photo 5 : Vue de la peinture à base de plomb rouge (échantillon 673155-P-08) sur le plancher de la chambre 4 de la maison.

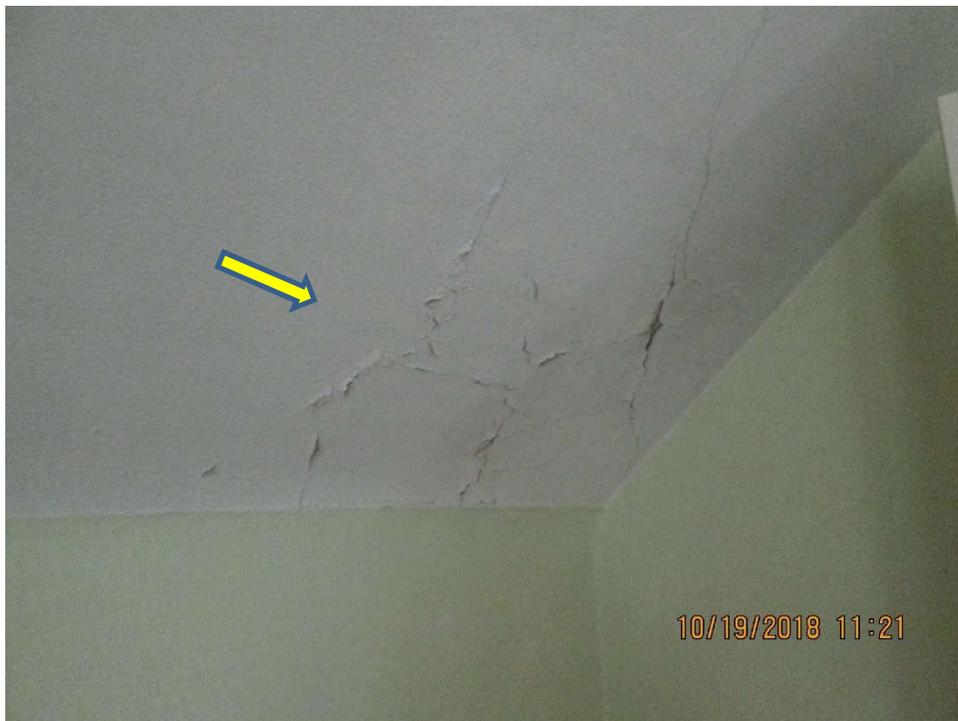
Photo 6 : Vue de la peinture blanche à base de plomb (échantillon 673155-P-13) sur le plafond de la chambre 2 de la maison.

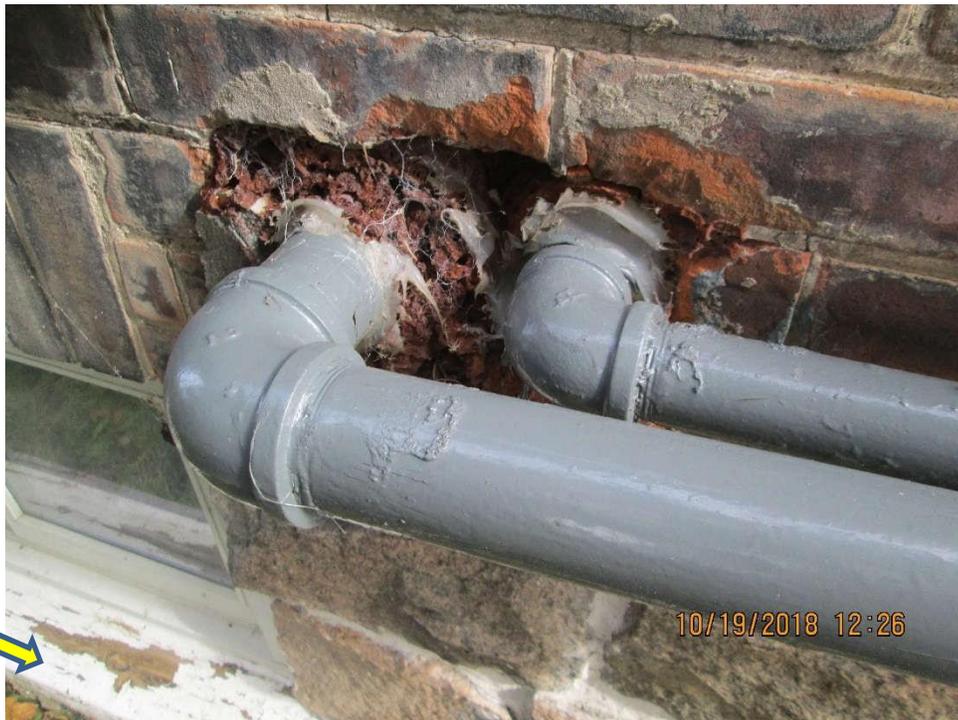
Photo 7 : Vue de la peinture blanche à base de plomb (échantillon 673155-P-15) sur le rebord de la fenêtre extérieure de l'habitation.

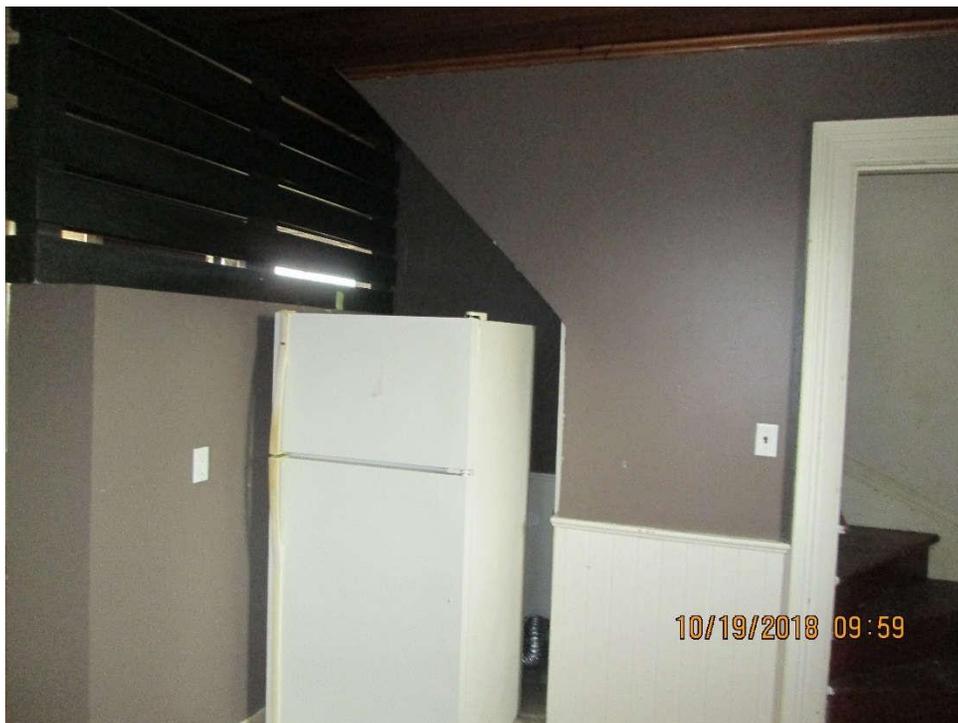
D'après les observations faites lors de la visite des lieux, des équipements contenant potentiellement des halocarbures ont été détectés dans un réfrigérateur de la cuisine et un congélateur situé au sous-sol. S'ils sont présents, le retrait ou l'élimination de tout équipement de réfrigération ou conteneur de réfrigérant est réglementé par le *Règlement fédéral sur les halocarbures* (2003) et ne doit être entrepris que par des personnes qualifiées et autorisées.

Photo 8 : Vue du réfrigérateur contenant potentiellement des halocarbures dans l'habitation.

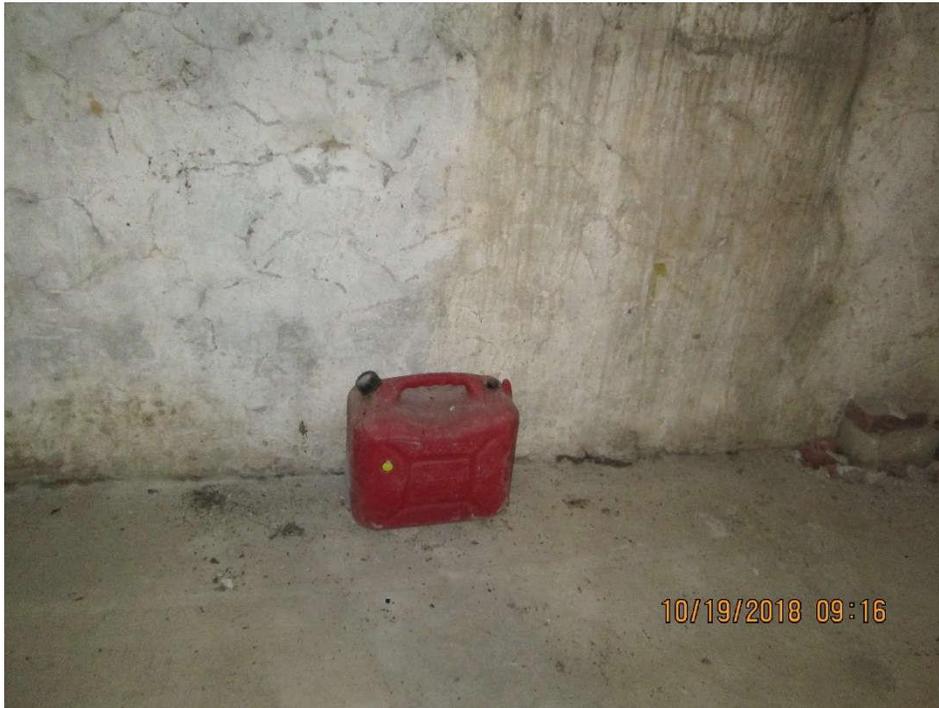
Une fournaise avec un réservoir de stockage hors sol de 910 litres de mazout était située au sous-sol. L'huile à fournaise contient du benzène. Un bidon de 20 litres de carburant inconnu se trouvait dans le sous-sol au moment de la visite des lieux. Tous les carburants et les huiles doivent être entreposés conformément aux exigences du document *Règlement sur les systèmes de stockage de produits pétroliers et de produits apparentés* (DORS/2008-197).

Photo 11 : Vue du bidon de 20 litres de carburant situé dans le sous-sol de l'habitation.
