HAMILTON BANKER

**Levé de l'état, évaluation des risques de
pollution, du retrait, du remorquage et de
l'aliénation du navire**

**À Colliers, Terre-Neuve,
24 février 2020**

Date : 23 avril 2020

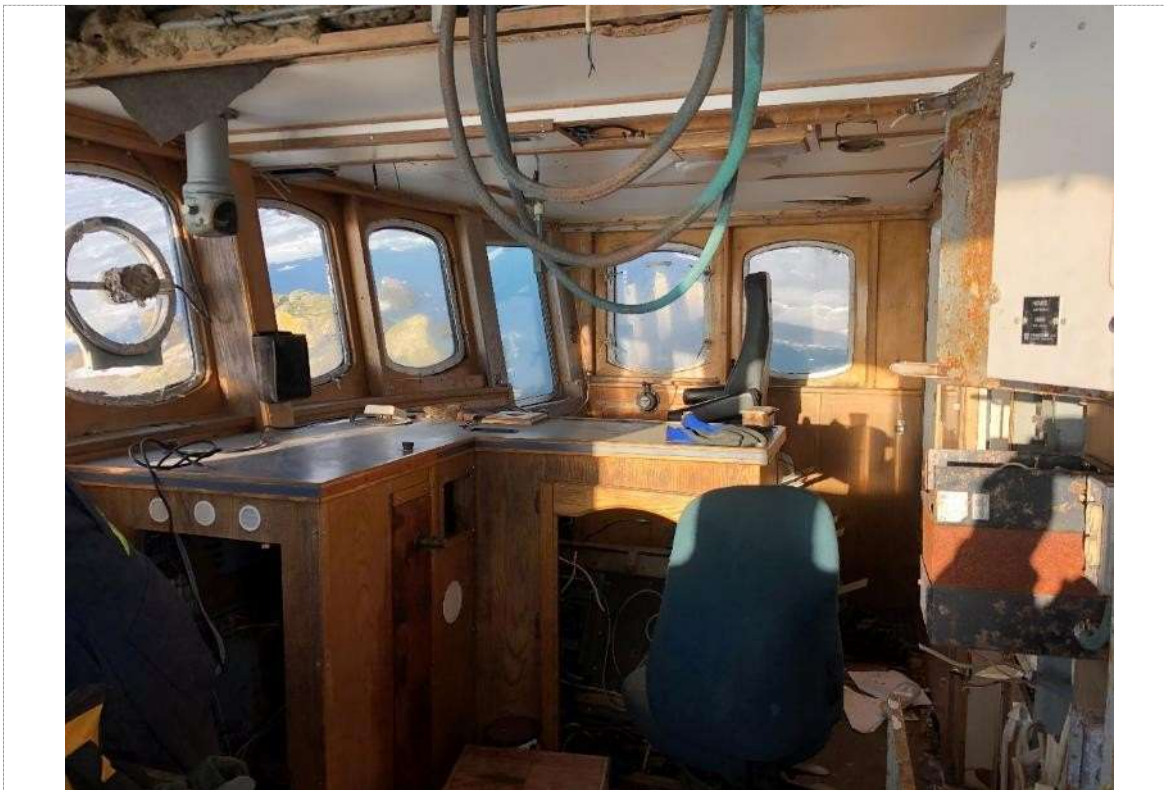
3. Pont

- 3.4.1 On a noté que la qualité esthétique du pont laissait à désirer, alors que les panneaux de plafond et les panneaux de console avaient été retirés et on a retrouvé partout du bois, des câbles, de l'isolant et des débris exposés.
- 3.4.2 Un paquet de piles a été retrouvé sur la console.

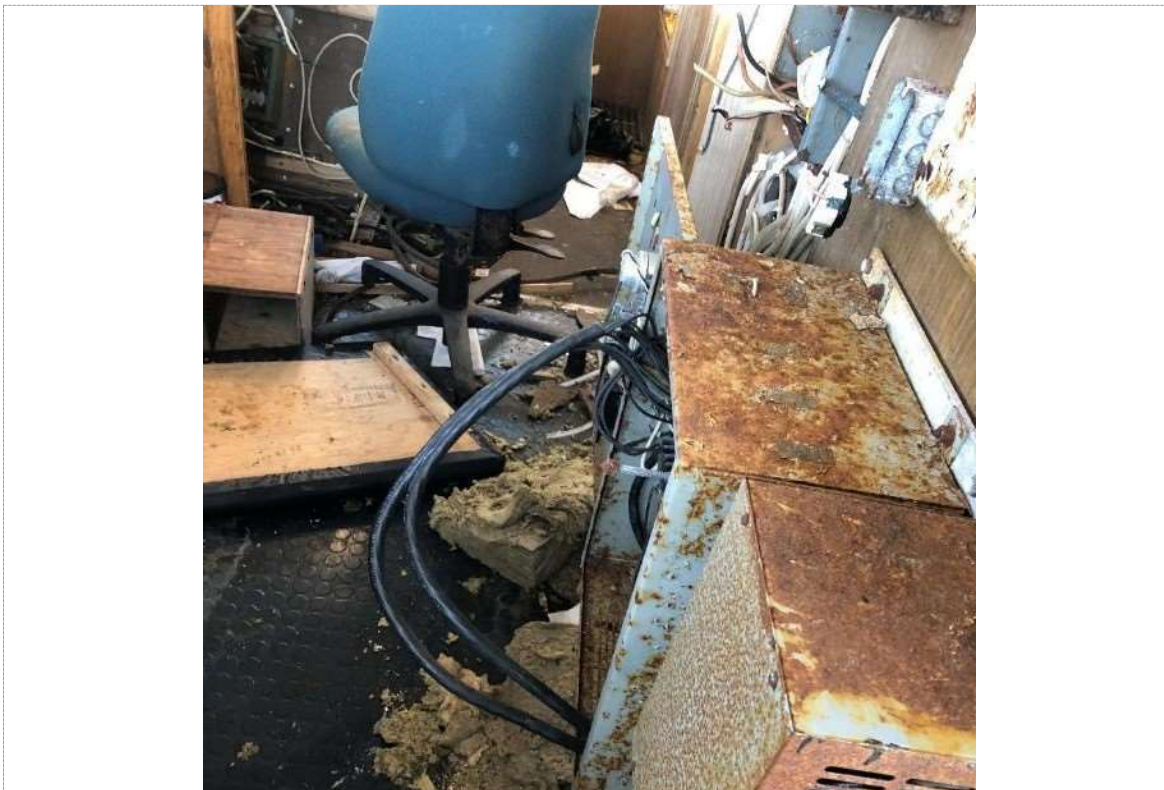
5. Pont – vue des débris typiques

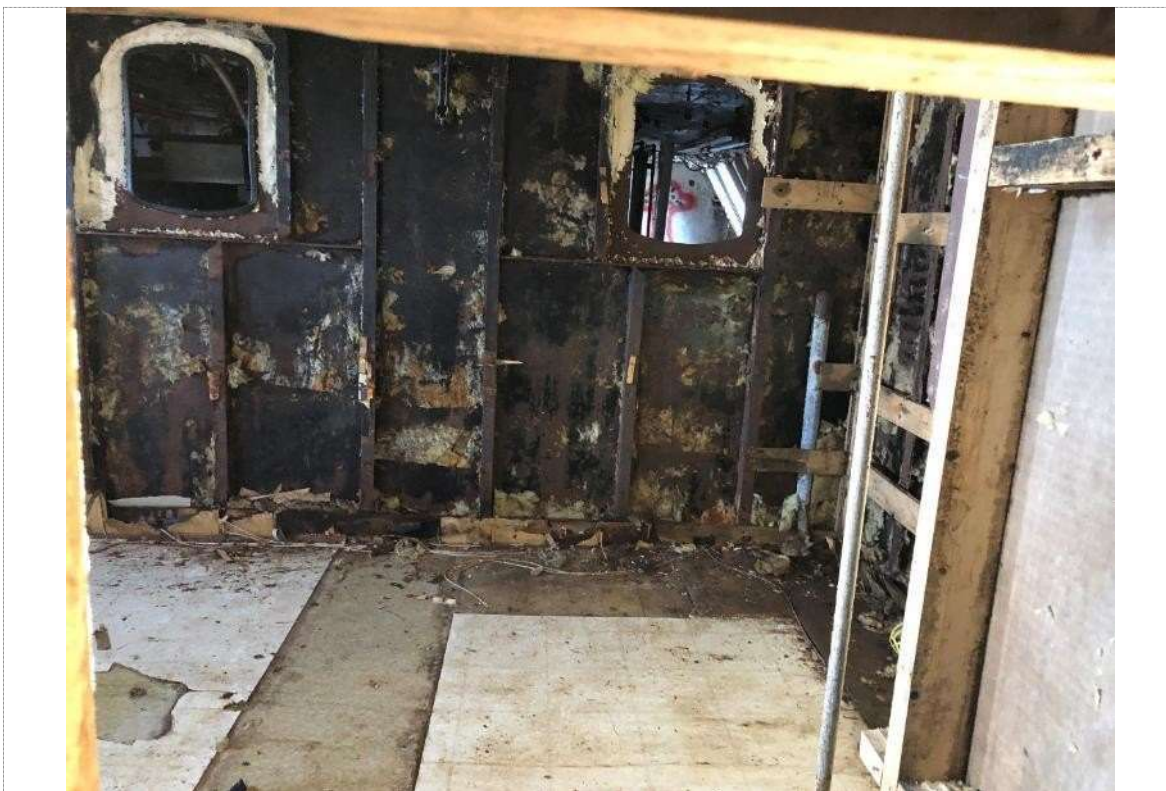
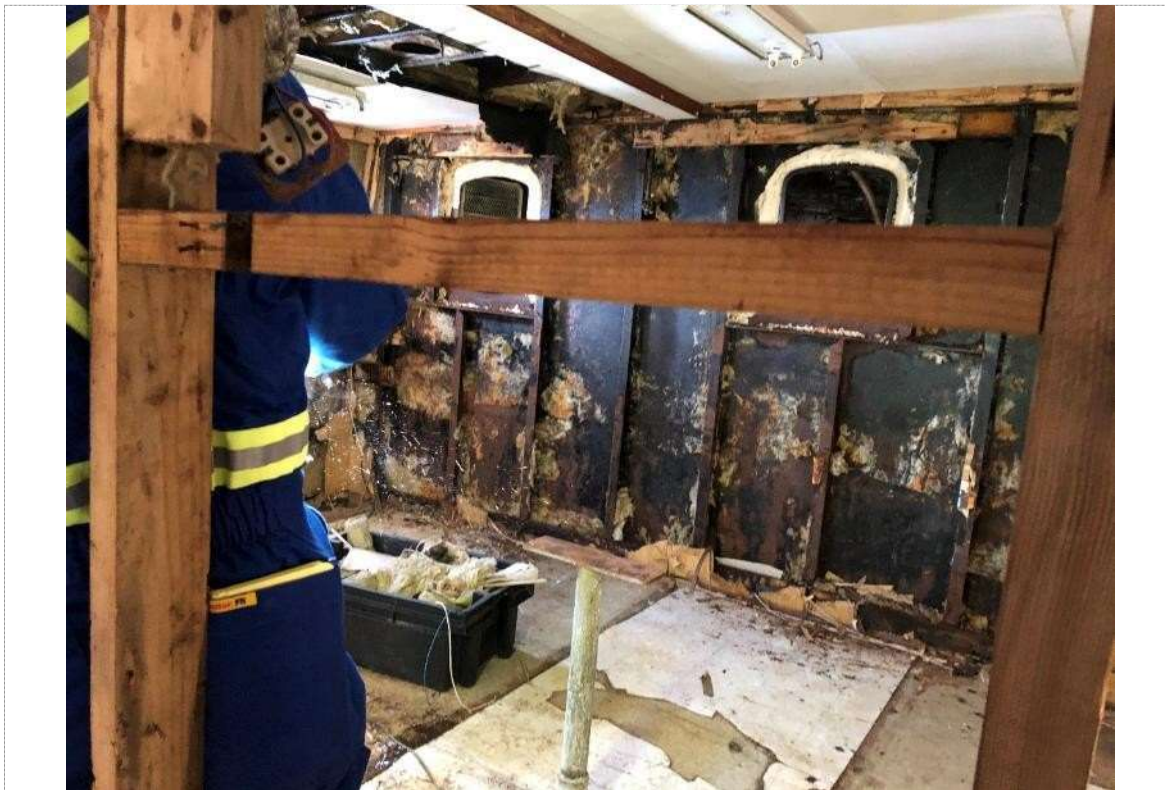
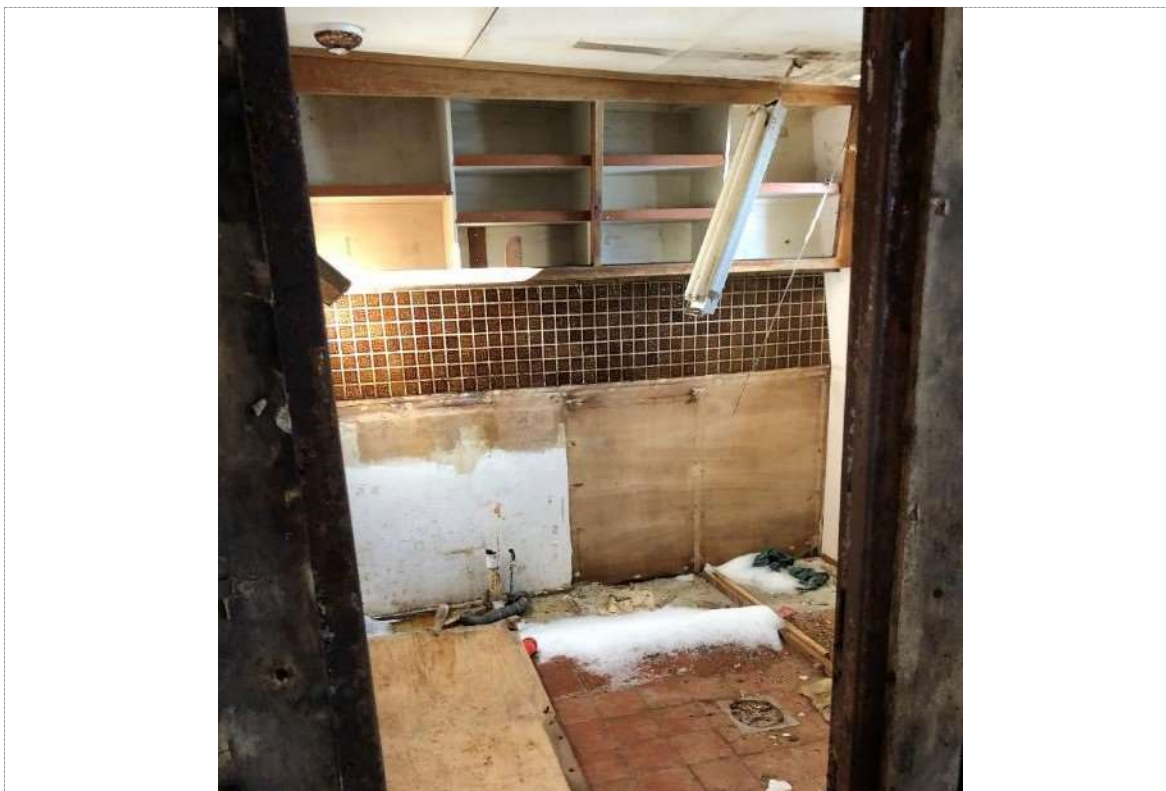
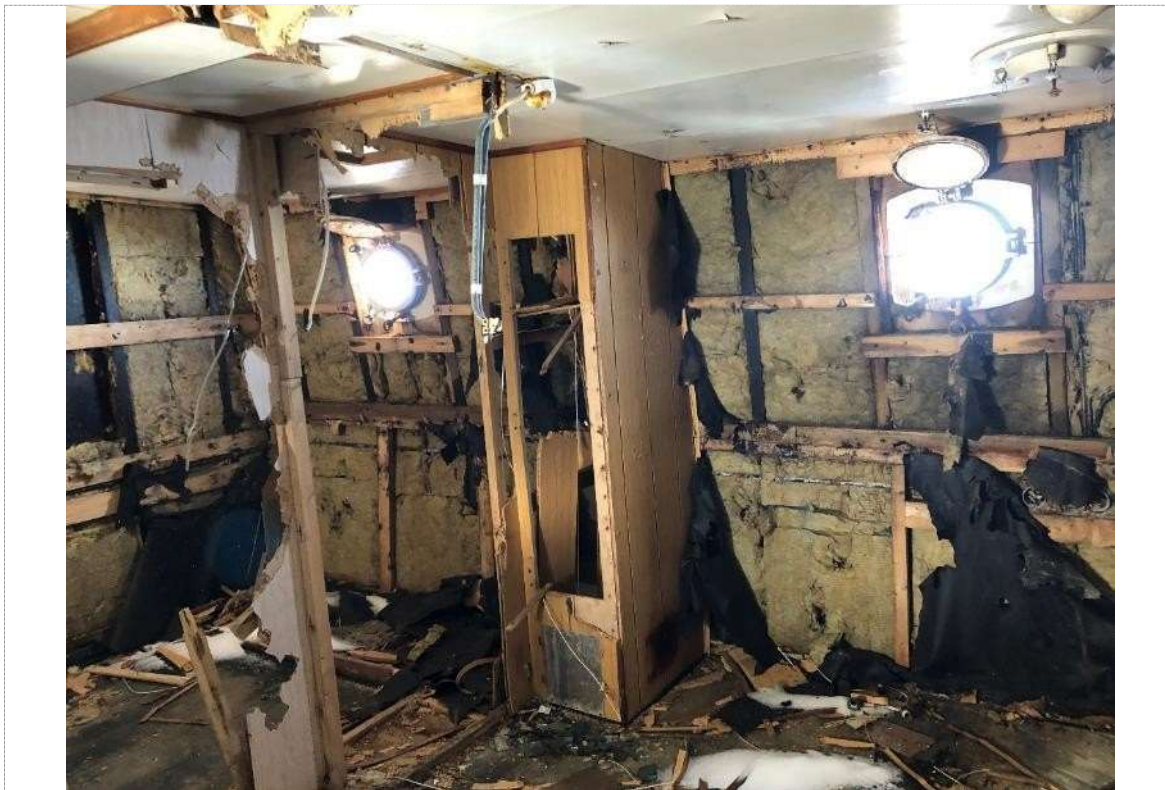
- 3.5.1 La cuisine et le mess, ainsi que les quartiers des capitaines/officiers se sont révélés être de mauvaise qualité esthétique. Des panneaux muraux et des parties de panneaux de plafond avaient été retirés. On a constaté la présence de débris partout. On a trouvé plusieurs hublots à bâbord qui étaient partiellement ouverts.
 - 3.5.2 De l'eau et des débris flottants étaient visibles à travers la cage d'escalier menant à la zone des emménagements inférieure. L'eau semblait avoir une profondeur de 4 à 5 pieds à la base de la cage d'escalier.
 - 3.5.3 De l'eau présentant une épaisse couche d'huile/boue était visible à travers l'orifice d'accès à la salle des machines.
-

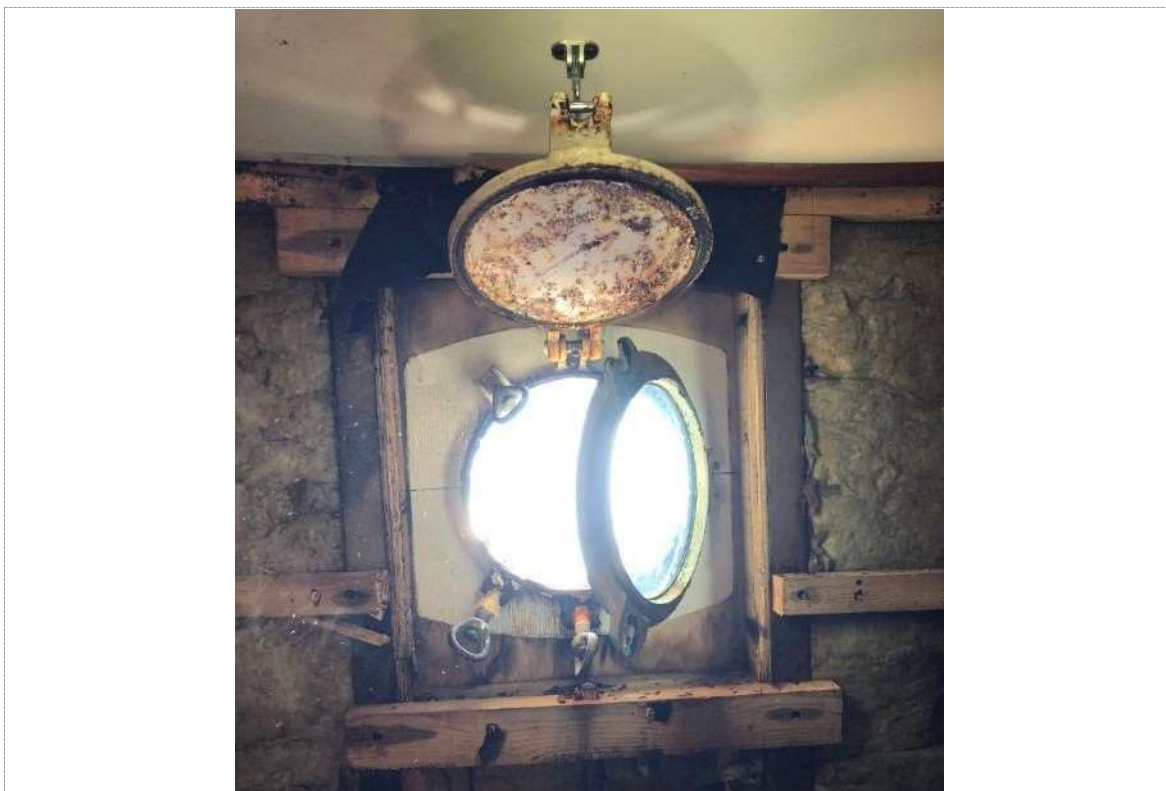
10. Emménagements – hublot ouvert

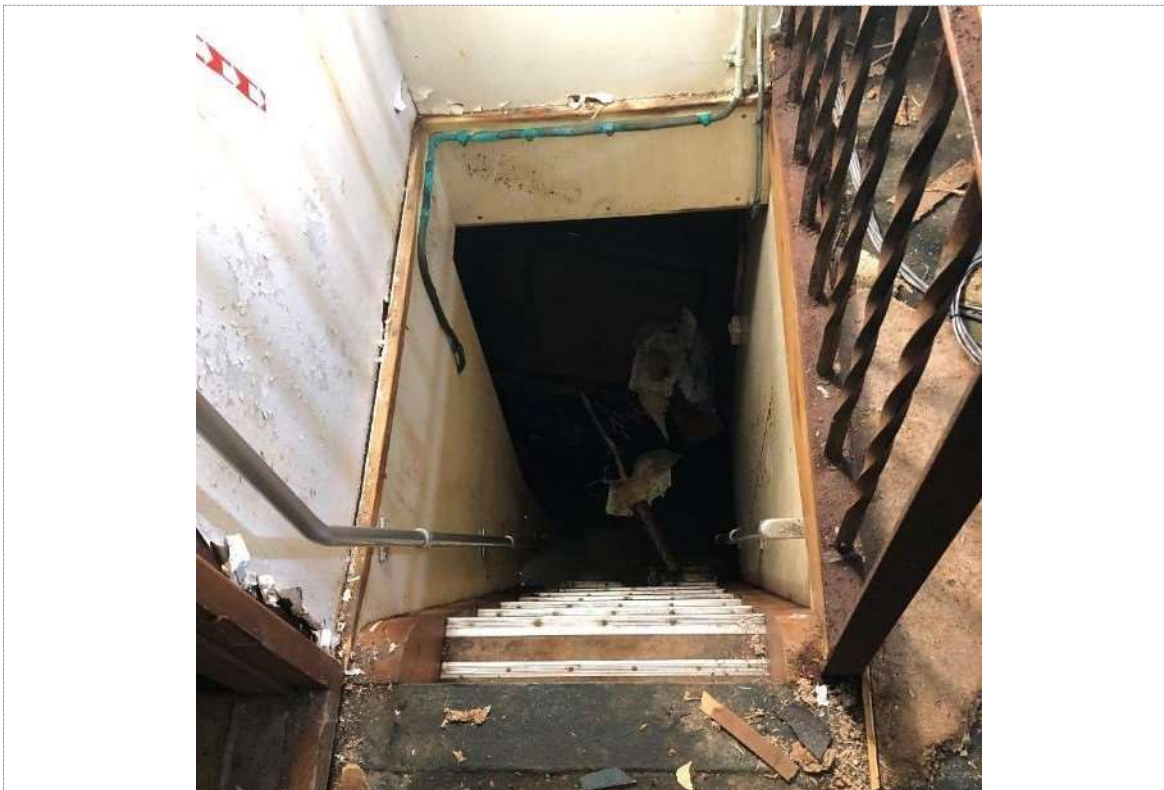
11. Accès au dortoir – inondé de débris flottants

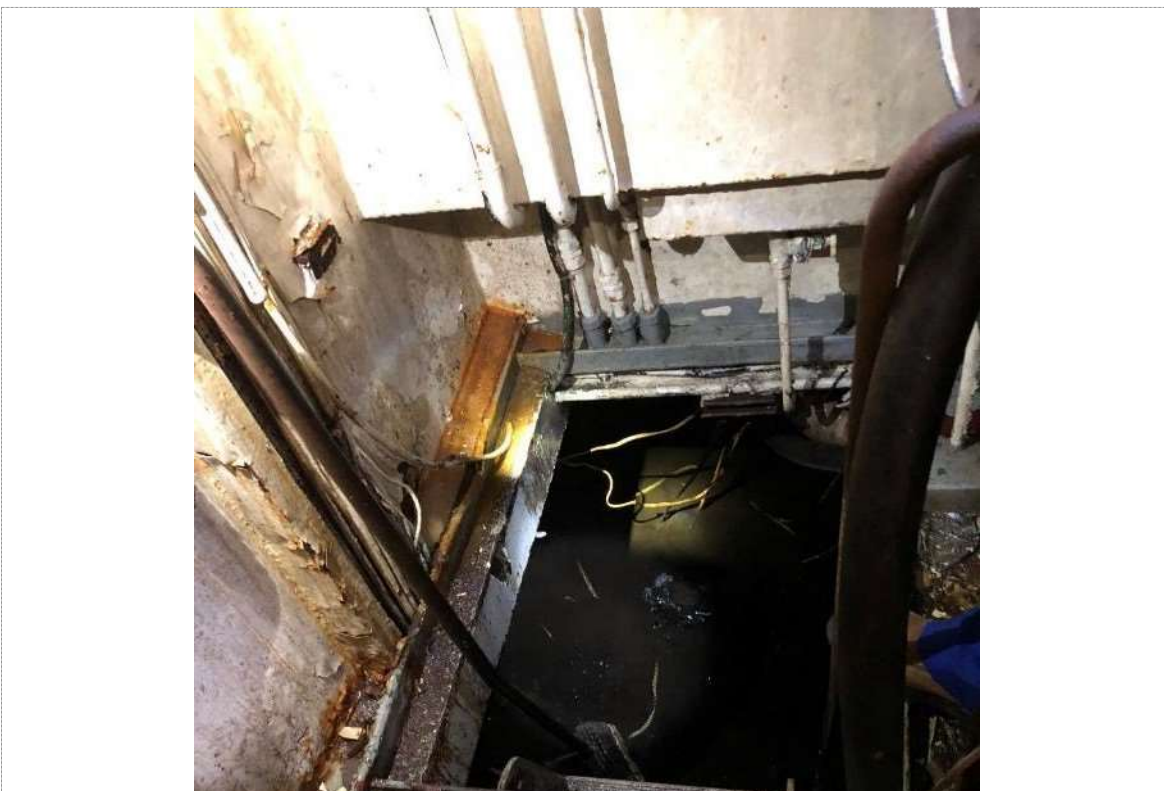
- 3.8.4 On suppose que toutes les machines de la salle des machines contenaient encore de l'huile, car on a observé une couche de boues d'huile à la surface de l'eau dans l'espace de la salle des machines. Une surface légèrement lustrée est également apparue dans l'espace du dortoir adjacent à la salle des machines.
-

12. Accès à la salle des machines – inondé d'une couche d'huile visible

D'après les observations, les réservoirs à bord contiennent peu d'huile. Cependant, les machines ne semblent pas avoir été vidées de leur huile. Compte tenu de l'emplacement et de l'état actuels du navire, on recommande de déployer des efforts afin de pomper les huiles et les eaux huileuses restantes le plus tôt possible, mais assurément avant le début de toute opération de renflouage du navire.

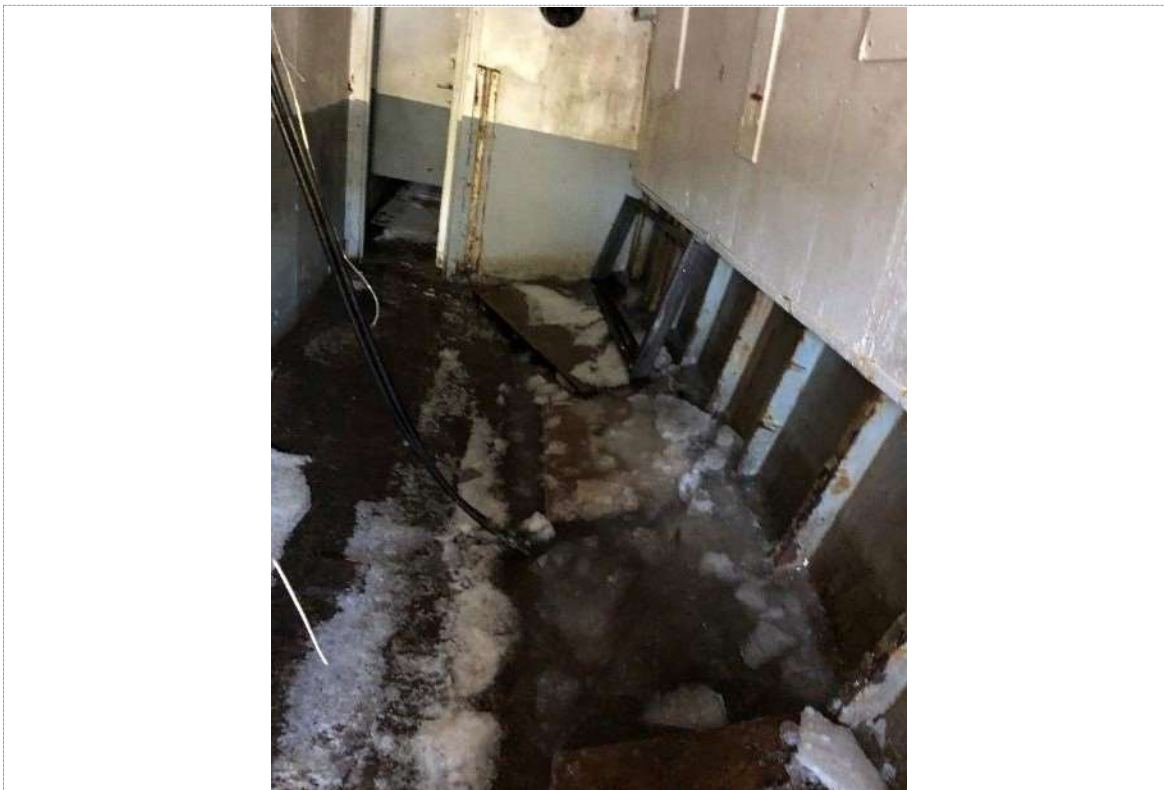
13. Accès à tribord à la zone de la voûte - inondation contre le flanc

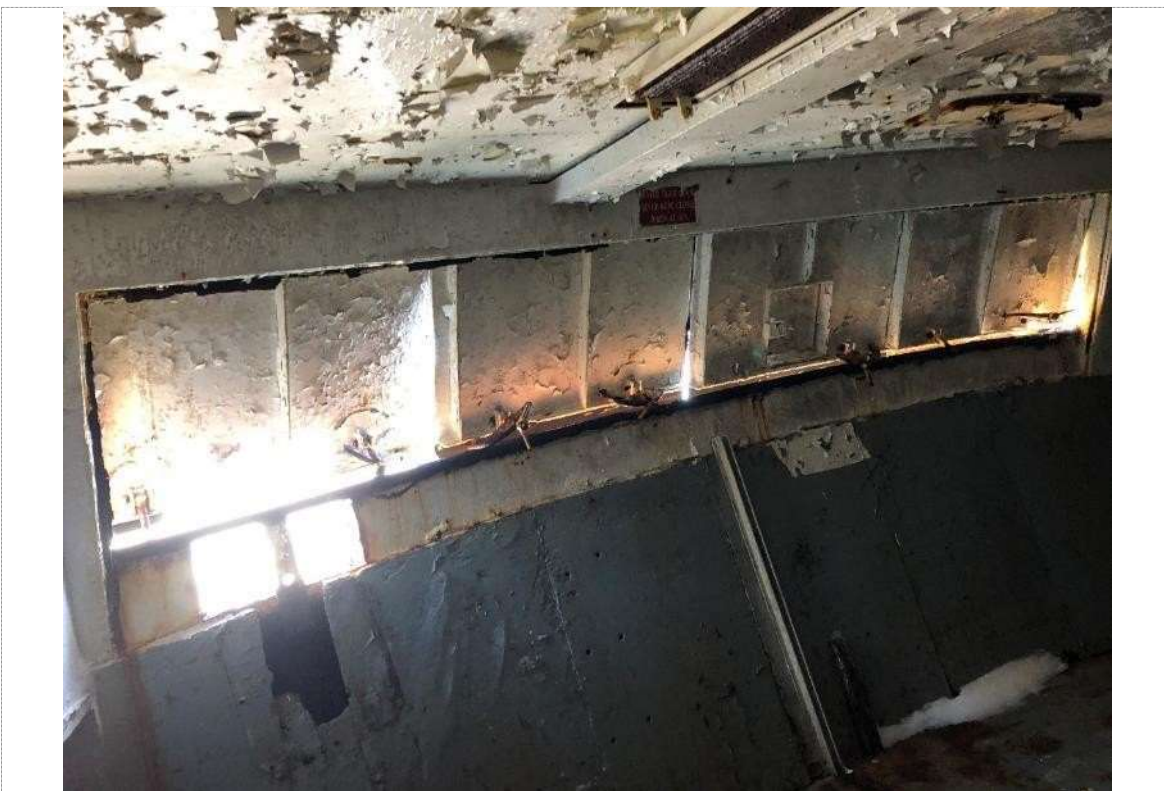
- 3.6.1 On a jugé que la zone de la voûte arrière (sous le pont principal à l'arrière) était médiocre sur le plan esthétique. Les sections inférieures des panneaux muraux avaient été retirées du côté tribord. Le plafond présentait des rubans de peinture qui s'écaillaient. Le pont présentait des bouchons de remplissage pour les réservoirs de carburant de bâbord et de tribord ainsi que des écoutes d'accès. Le revêtement du pont était en mauvais état.
- 3.6.2 De l'eau et de la glace ont été trouvées le long du côté tribord (côté bas en raison de la gîte du navire) sans signe d'eau courante dans la partie supérieure à bâbord.
- 3.6.3 Les portes arrière ne se fermaient pas correctement.
- 3.6.4 Un seau d'huile de 5 gallons a été trouvé qui contenait encore environ 2 gallons.

14. Zone de la voûte arrière – portes mal fermées

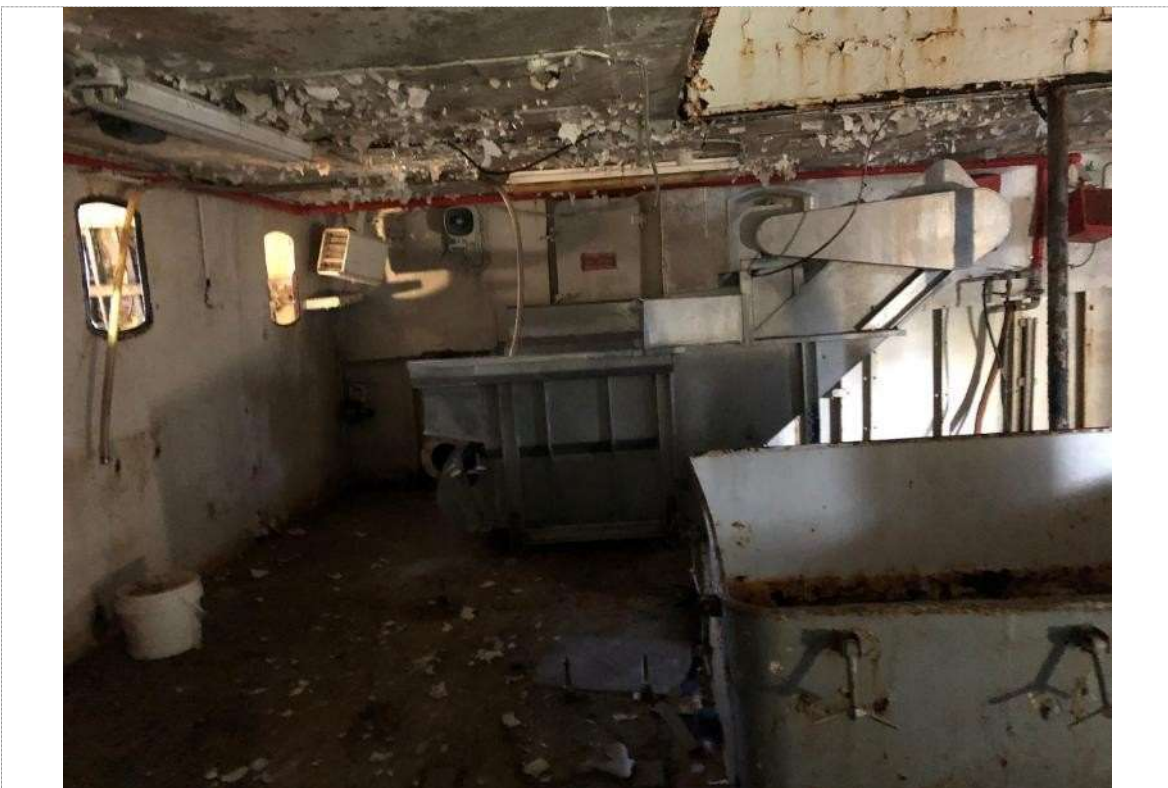
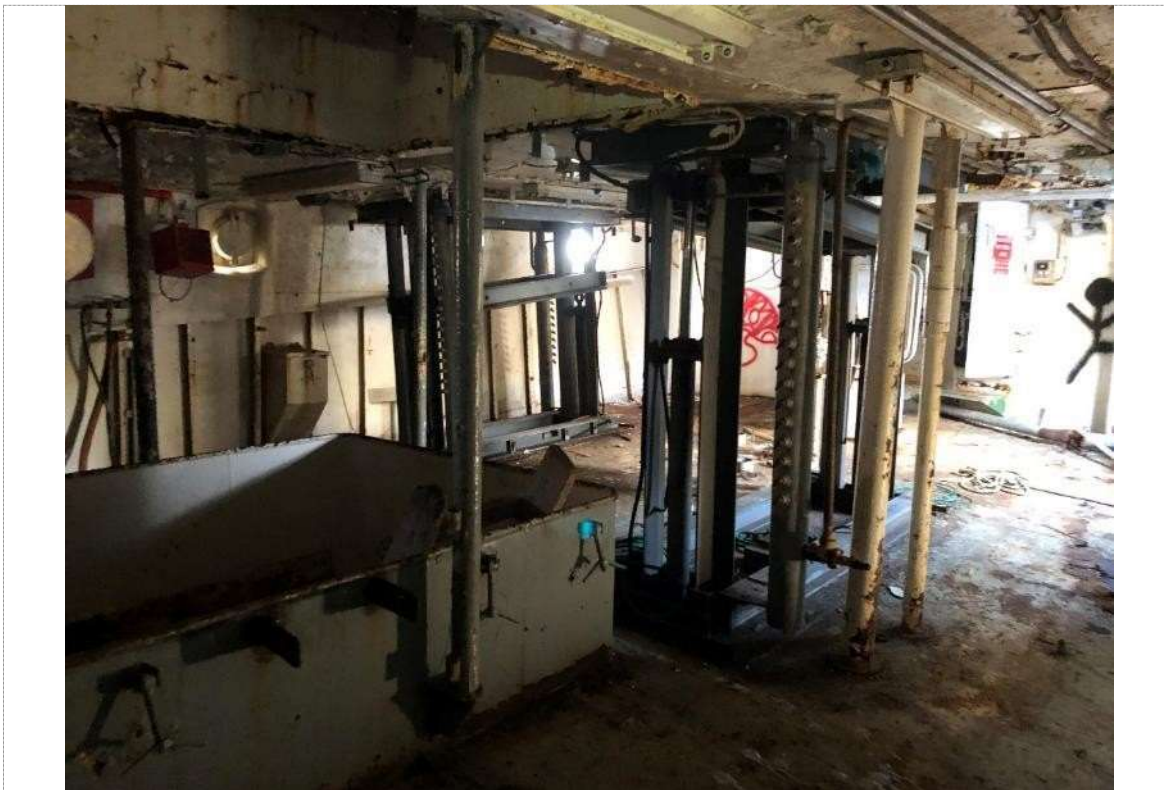
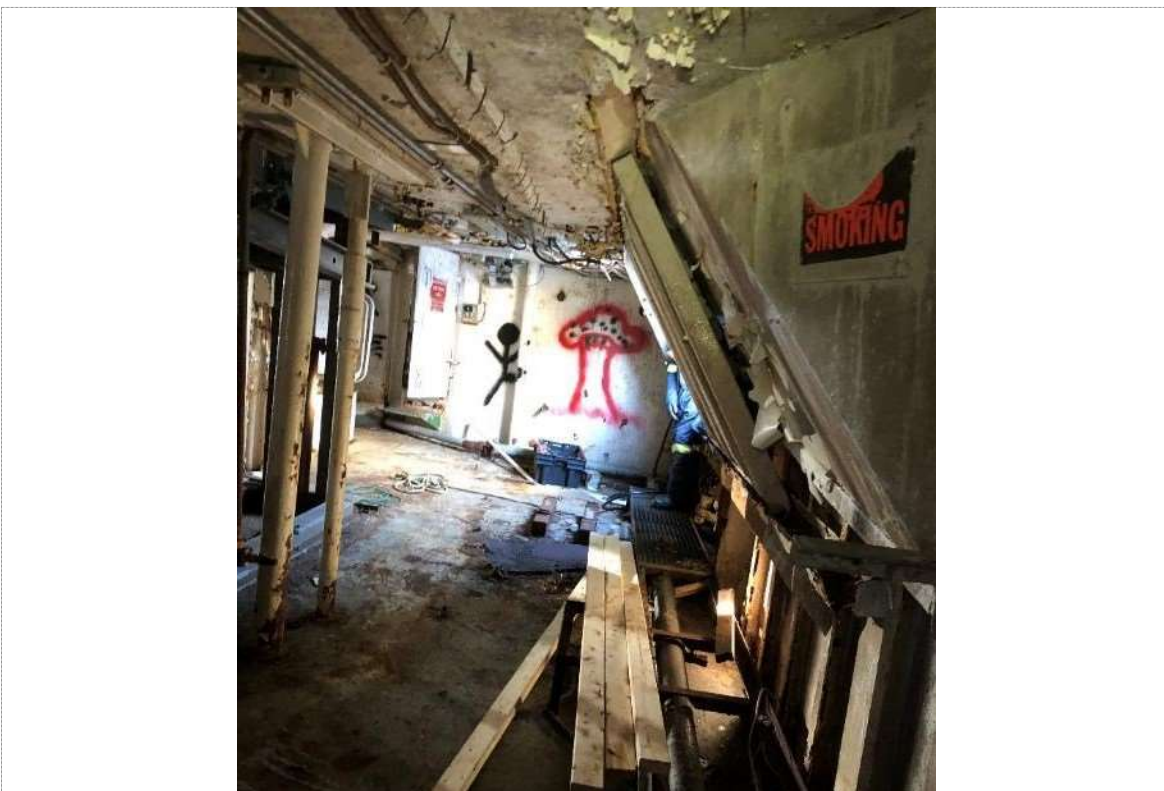
- 3.7.1 La zone de traitement avant a été trouvée dans un état cosmétique correct. Les plafonds présentaient des rubans de peinture qui s'écaillaient. On a constaté que les parties par-dessus bord à bâbord et à tribord, ainsi que des ouvertures de chalut à tribord étaient ouvertes.

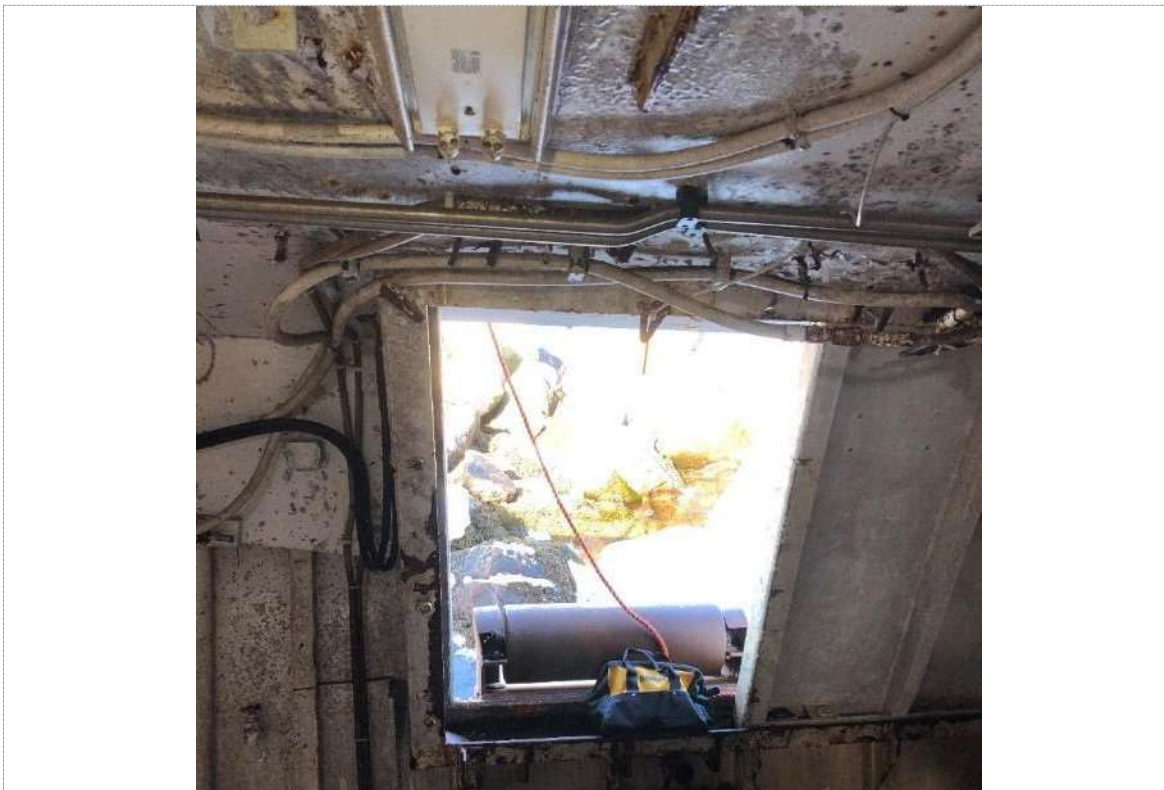
21. Pont de traitement – panneau de chalut/ouverture

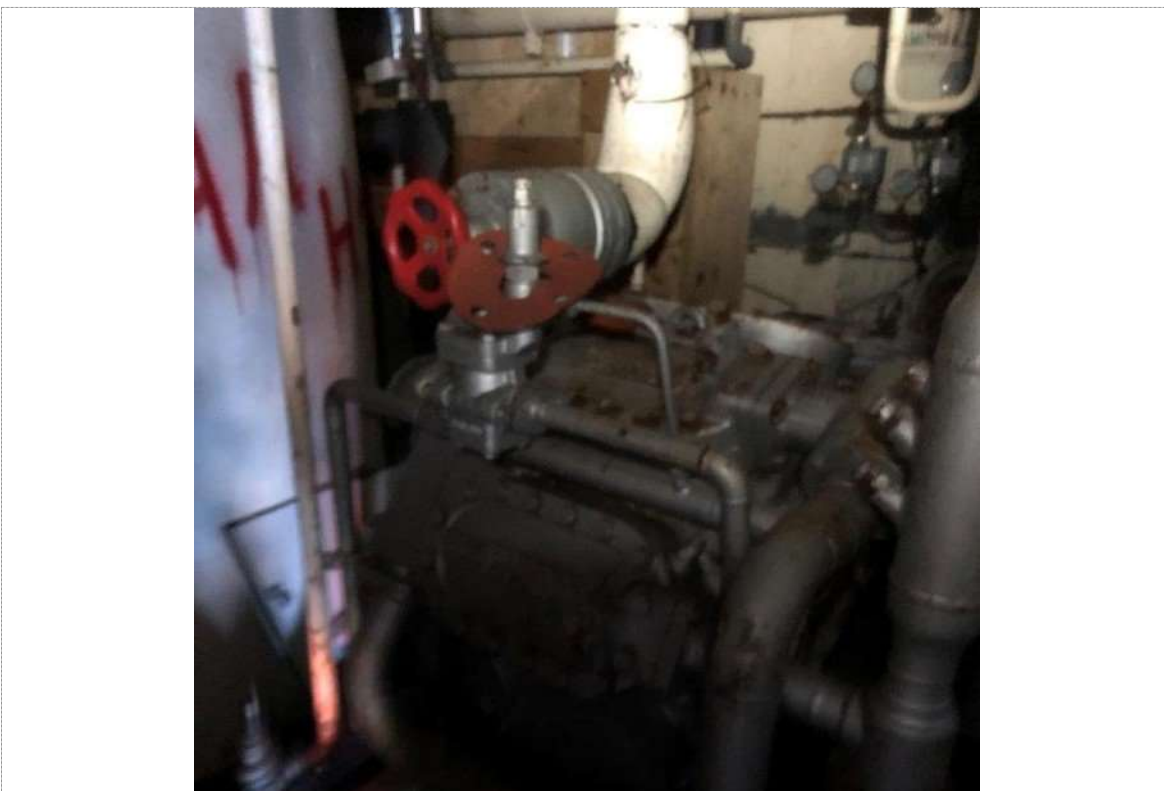
- 3.7.4 L'espace des machines avant contenait les compresseurs de réfrigération et l'équipement au fréon pour le congélateur de l'usine. Les voyants des compresseurs à bâbord et à tribord indiquaient au moins les niveaux résiduels d'huile, mais possiblement plus compte tenu de la gîte du navire. On a présumé que le système de réfrigération allait être plein. On a constaté que le réservoir hydraulique de la grue
-

22. Salle de réfrigération – compresseur (1 des 2 unités présentes)

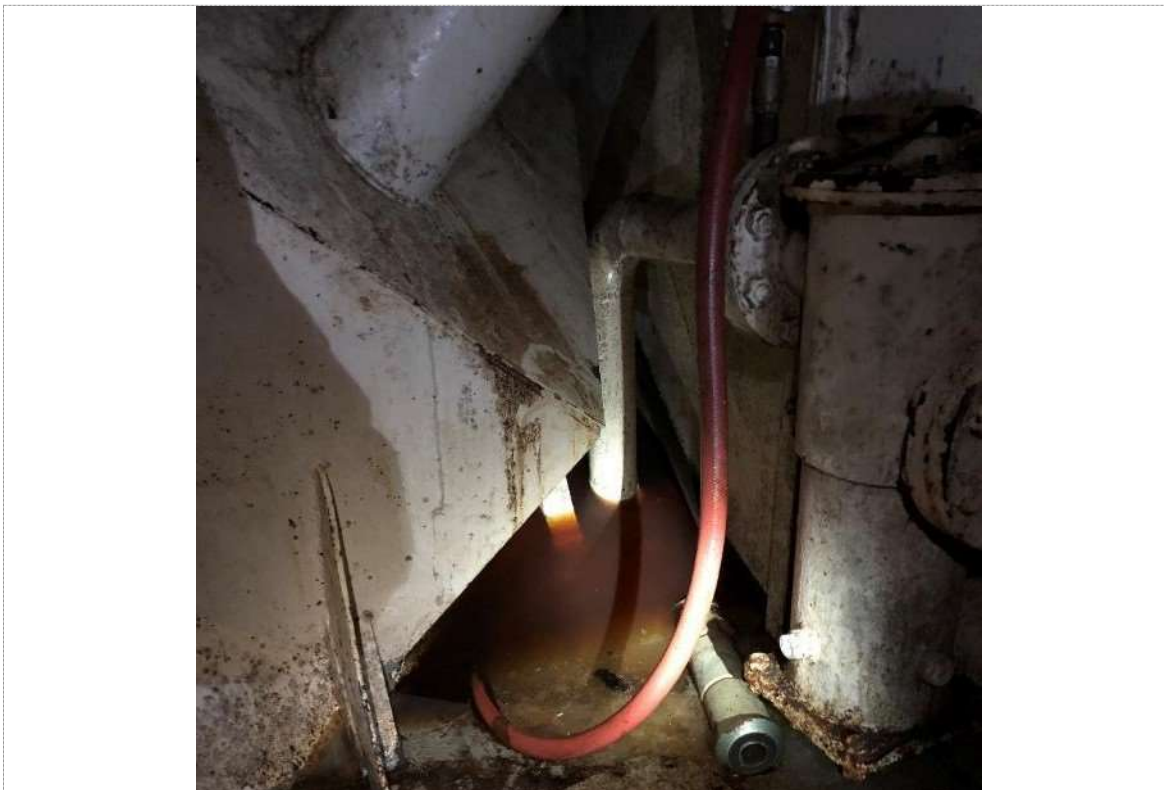
était vide exception faite de quelques résidus minimes. On a constaté une accumulation sur le côté tribord sous les réservoirs et contre la coque latérale.

23. Accumulation de liquide contre le flanc à tribord

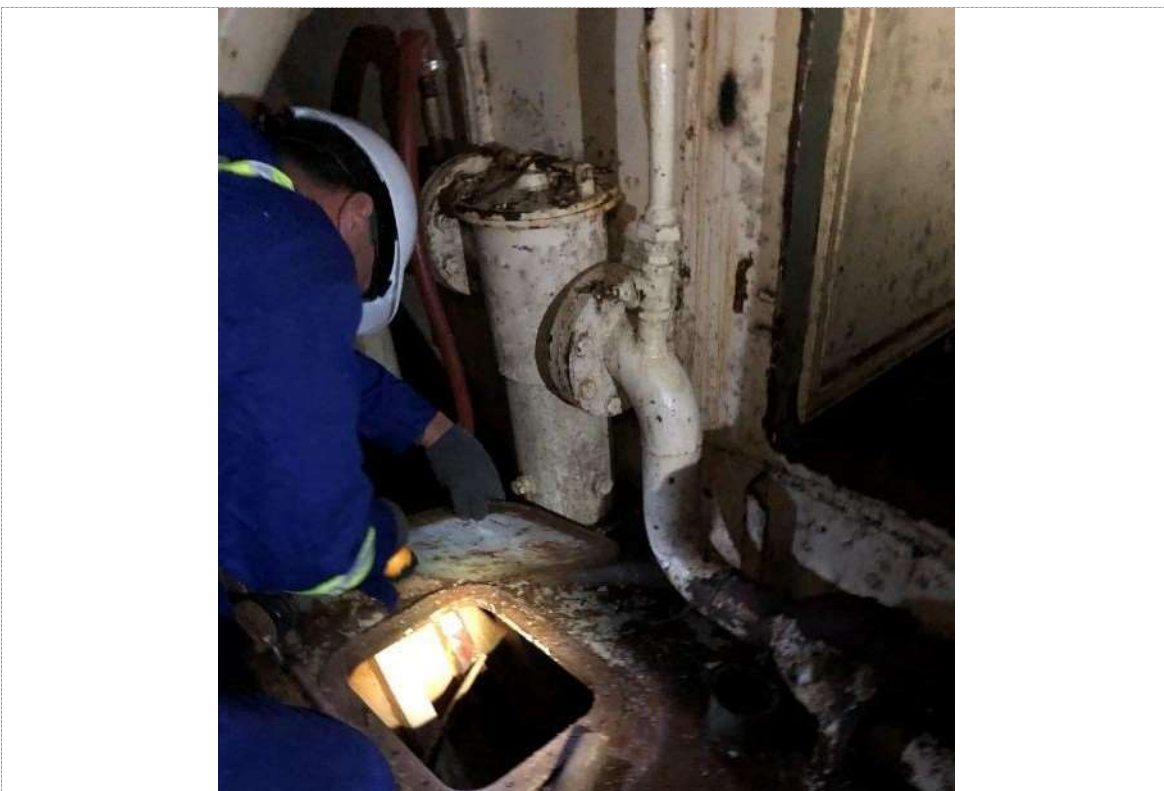
- 3.7.5 La zone du coqueron avant contenait des canalisations pour les treuils avant et on a présumé qu'elles étaient pleines. On a constaté qu'un réservoir collecteur était plein. L'écouille dans le plancher était ouverte et de l'eau sale était visible en dessous.

24. Vue vers le bas de l'écouille devant la cloison d'abordage – liquide brun visible

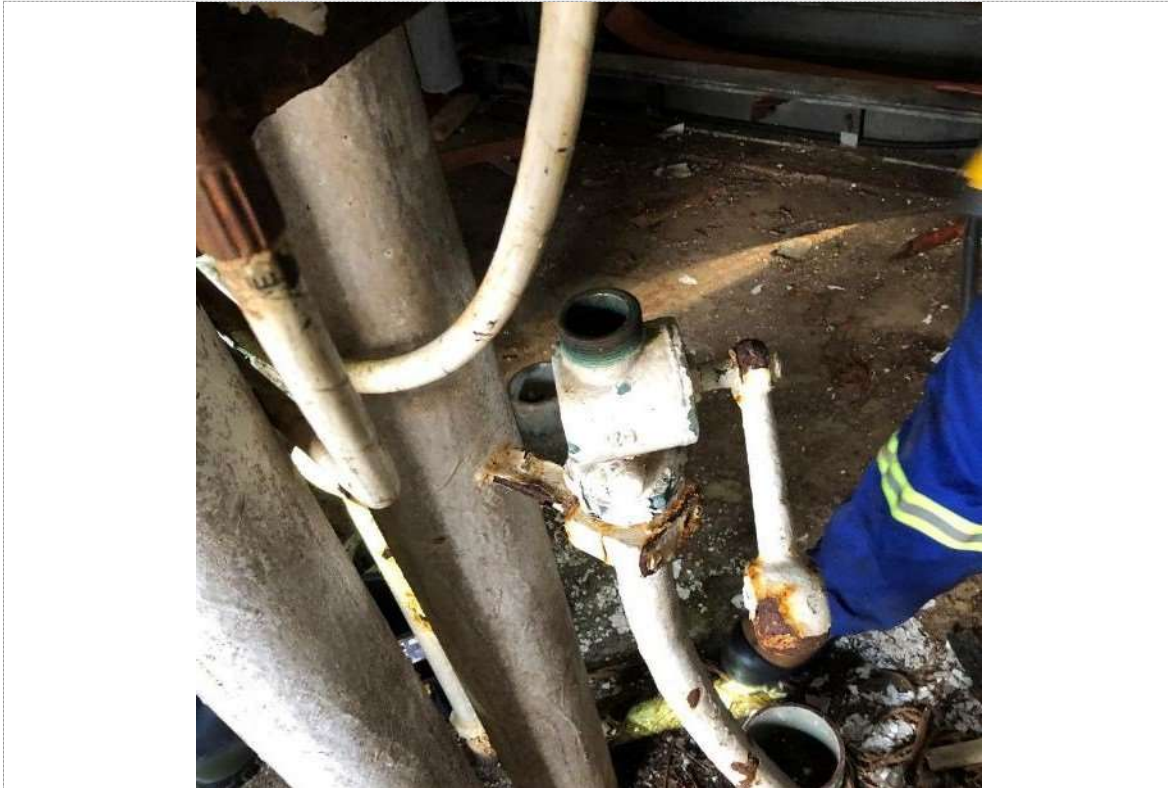
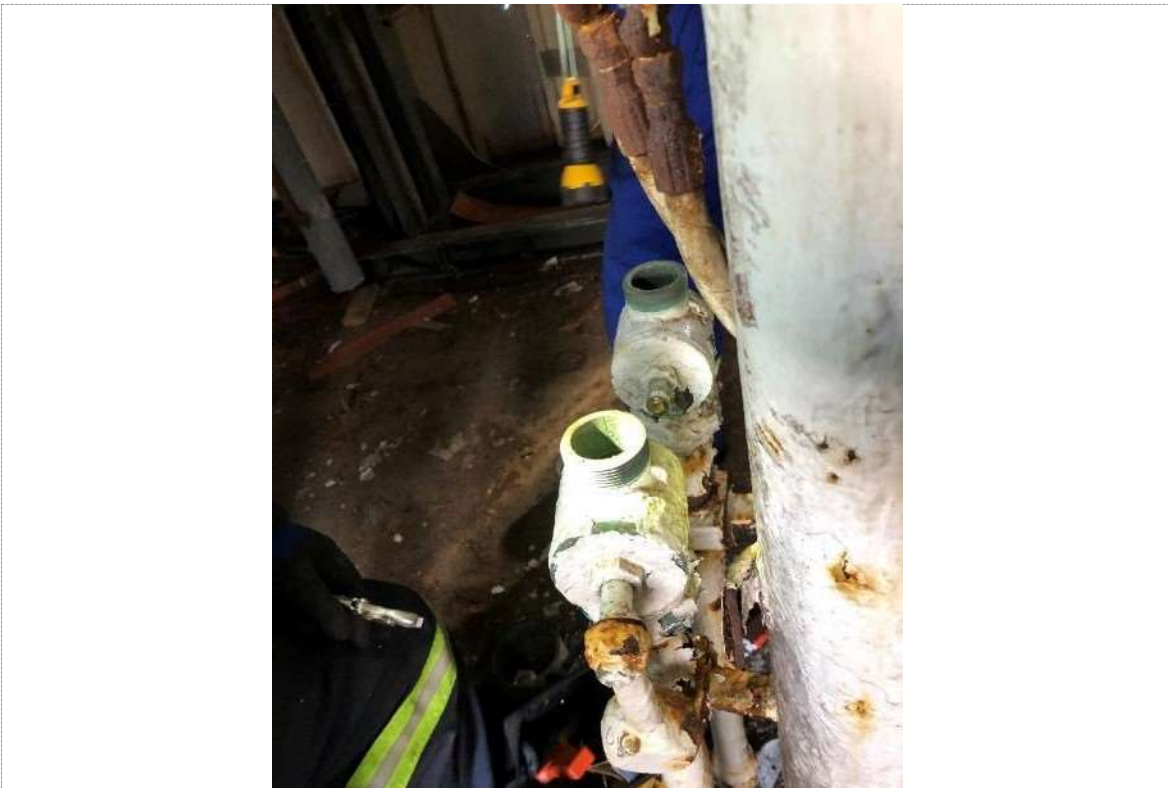
- 3.7.3 Les tuyaux de levé à l'avant des cerceuses ont été coupés pour permettre d'effectuer les levés. On croyait que les tuyaux contenaient de l'eau d'alimentation ou un liquide comparable pour le congélateur d'usine ou la transformation en général. On a installé des bouchons pour boucher de nouveau les tuyaux.

25. Tuyaux sur le pont de traitement avant la coupe pour faire le levé (1)

26. Tuyaux sur le pont de traitement – avant de couper afin de procéder au levé (2)
