HAMILTON BANKER

**Levé de l'état, évaluation des risques de
pollution, du retrait, du remorquage et de
l'aliénation du navire**

**À Colliers, Terre-Neuve,
24 février 2020**

Date : 23 avril 2020

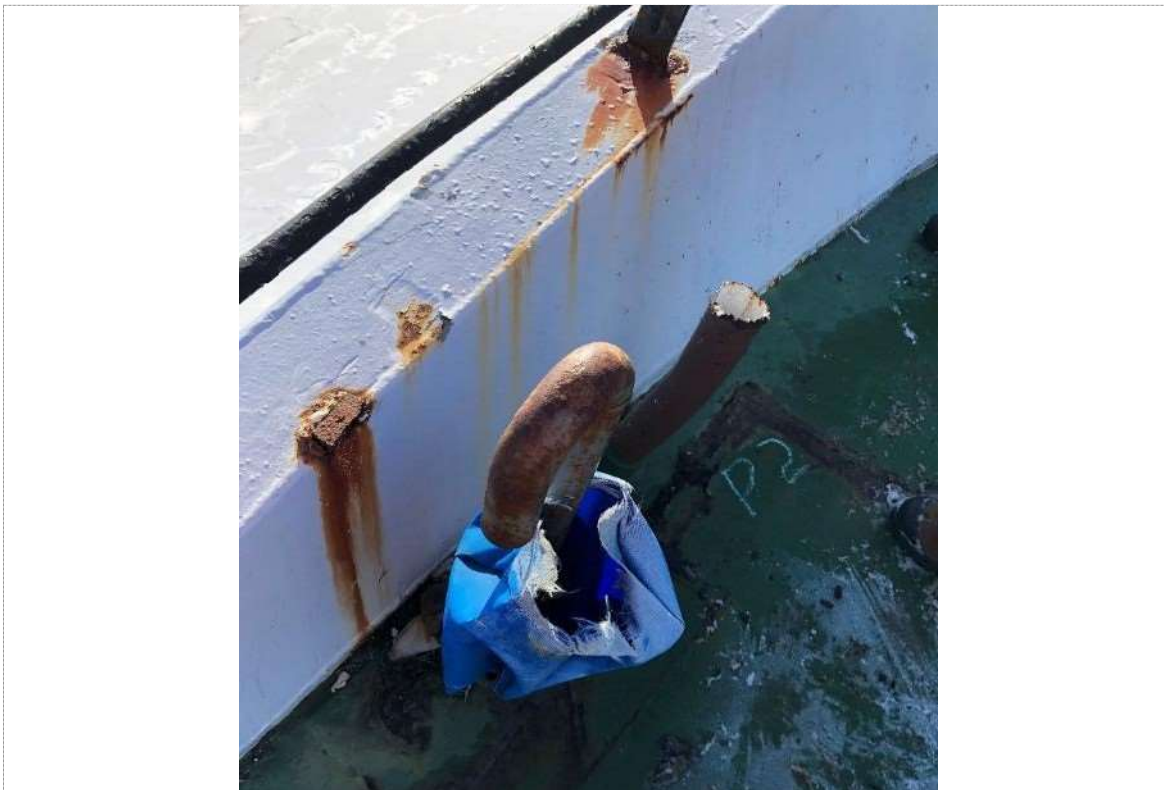
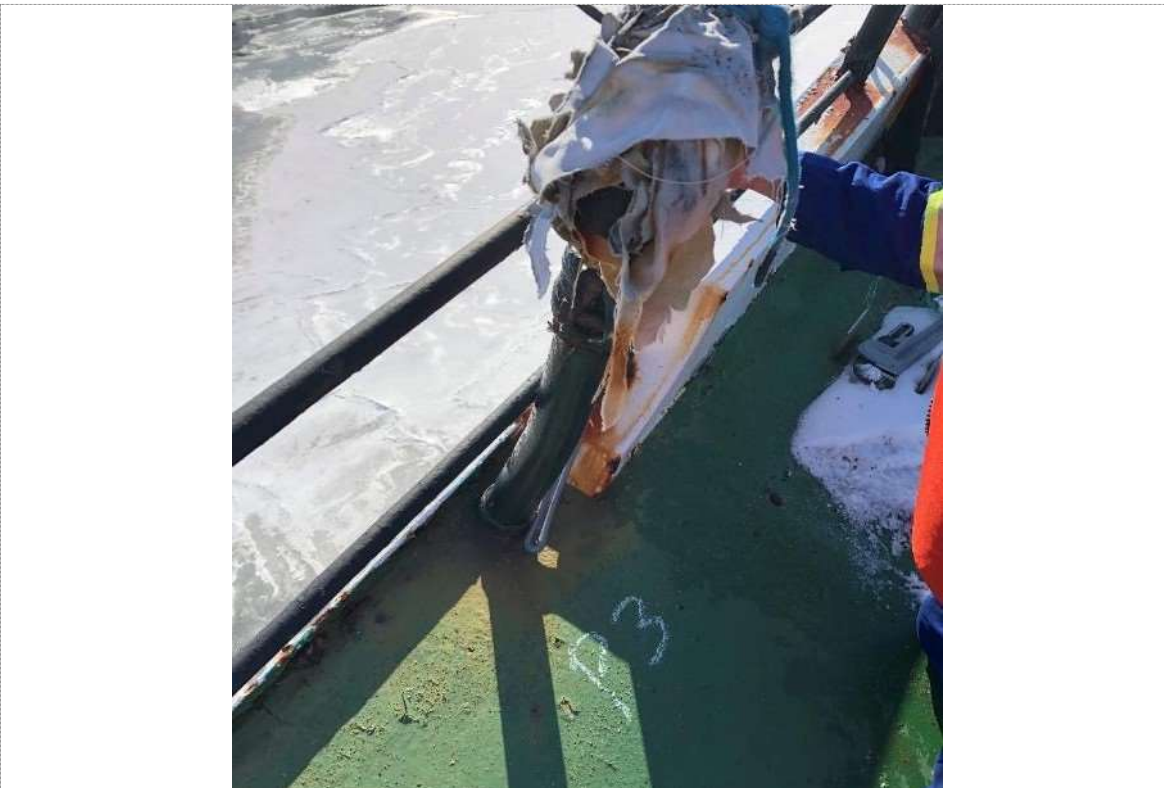
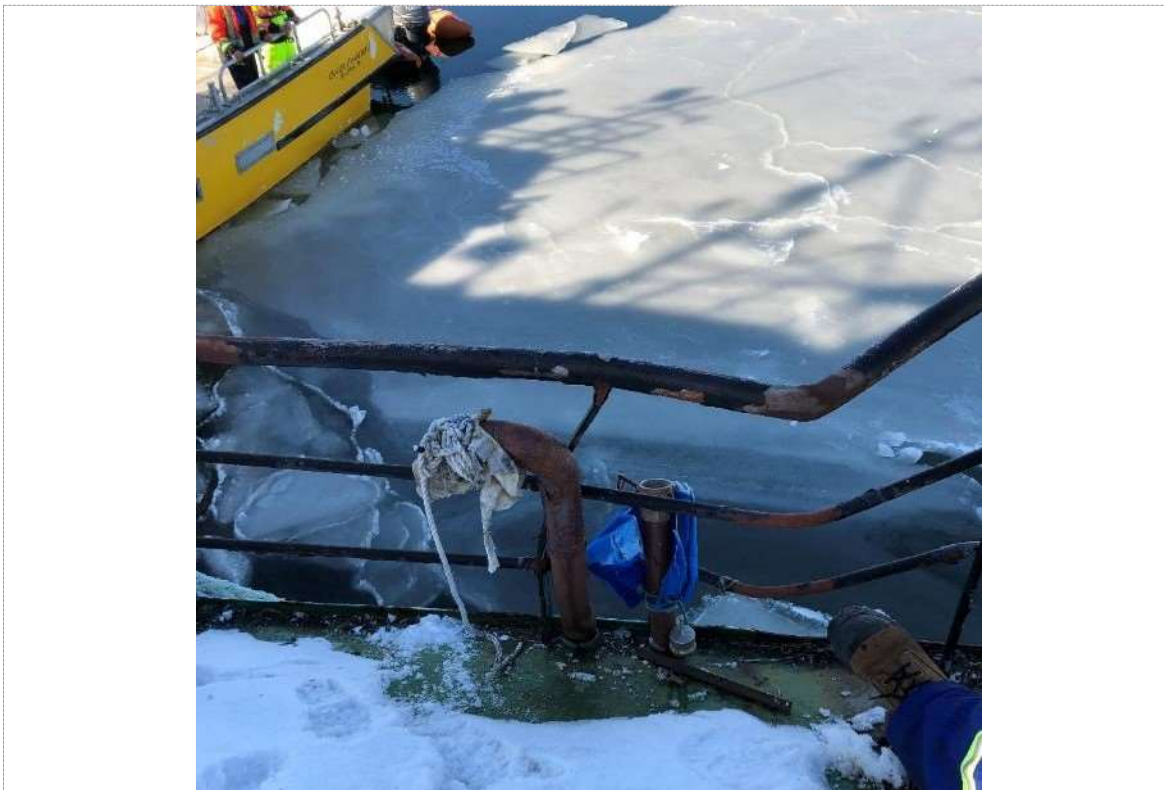
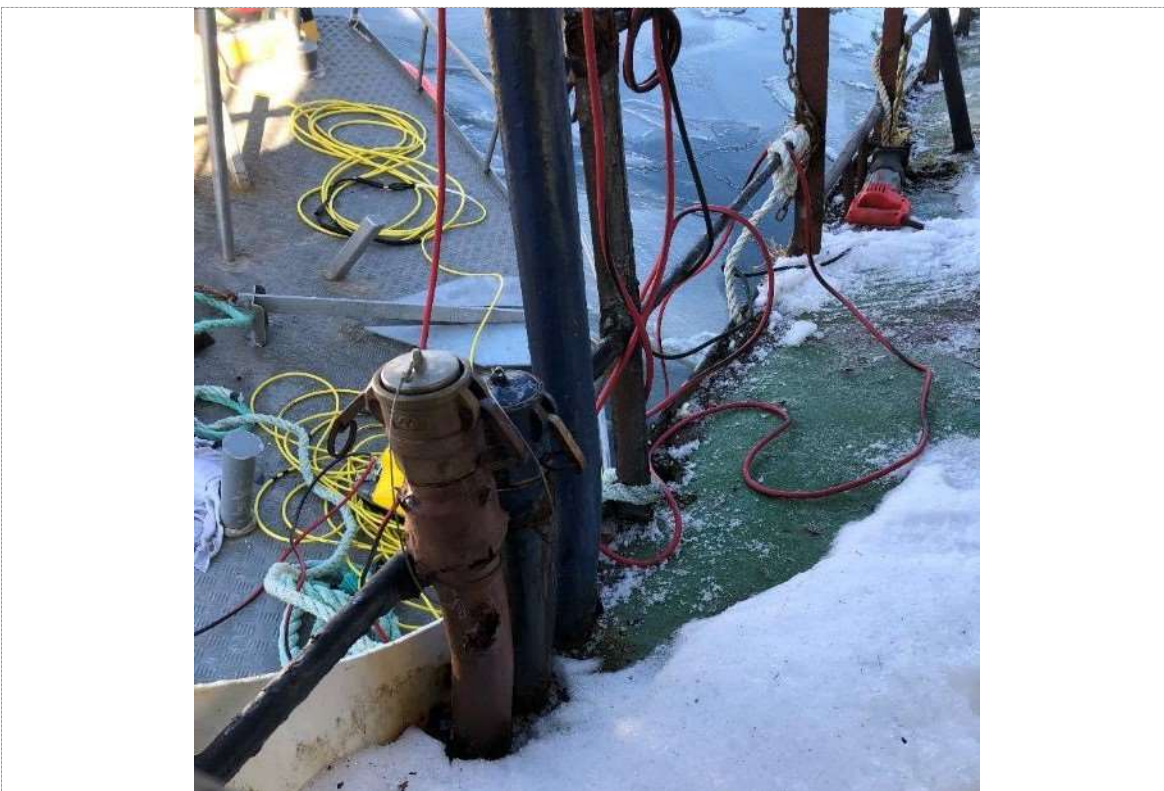
- 3.1.3 Des tentatives ont été effectuées pour sonder tous les réservoirs accessibles au moyen de tuyaux de levé. On a également dévissé les bouchons de remplissage de carburant des réservoirs à bâbord-arrière et à bâbord-tribord, situés dans la zone de la voûte arrière. Les tuyaux de levé (3 en tout) trouvés dans la zone de traitement avant, qui sont censés être liés au système de congélation, ont été coupés et rebouchés avec des bouchons en bois. Aucun réservoir, autre que ceux qui étaient déjà ouverts, ne l'a été aux fins d'inspection. On a constaté que certains des tuyaux de levé étaient obstrués par la glace.

29. Vue de l'état typique du tuyau de levé (1)

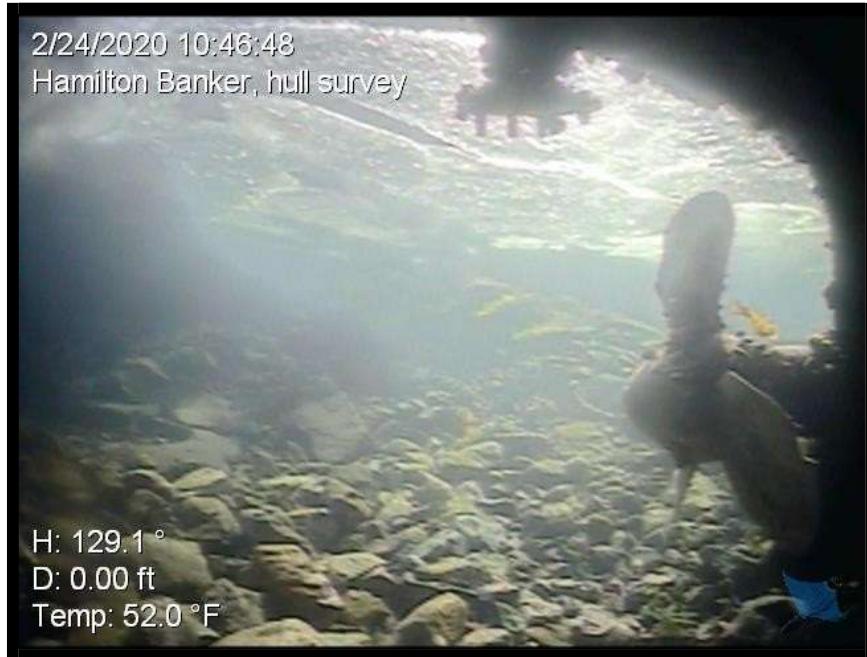
- 5.4.3 Aucun dommage visible n'a été constaté au niveau de la proue.
 - 5.4.4 Des dommages importants ont été constatés au niveau de l'hélice, alors que le gouvernail a été délogé et s'est retrouvé sur le fond marin derrière le navire et aucune crosse n'a été observée.
 - 5.4.5 La profondeur de l'eau à l'avant du navire était faible alors qu'elle se situait entre 2 et 3 m.
 - 5.4.6 La profondeur de l'eau à l'arrière du navire variait entre 5 et 6 m avec deux gros rochers et le gouvernail arraché reposait sur le fond marin.
-

- La zone de la poupe a été inspectée et on a remarqué que l'hélice a subi des dommages importants, alors que le gouvernail a été délogé et reposait sur le fond marin à environ 3 mètres derrière le navire. Aucun dommage n'a été observé sur la mèche du gouvernail à l'extrémité supérieure de la poupe.
- Aucune crosse n'a été observée à l'arrière.

Figure 3 - Zone de poupe montrant l'hélice endommagée.

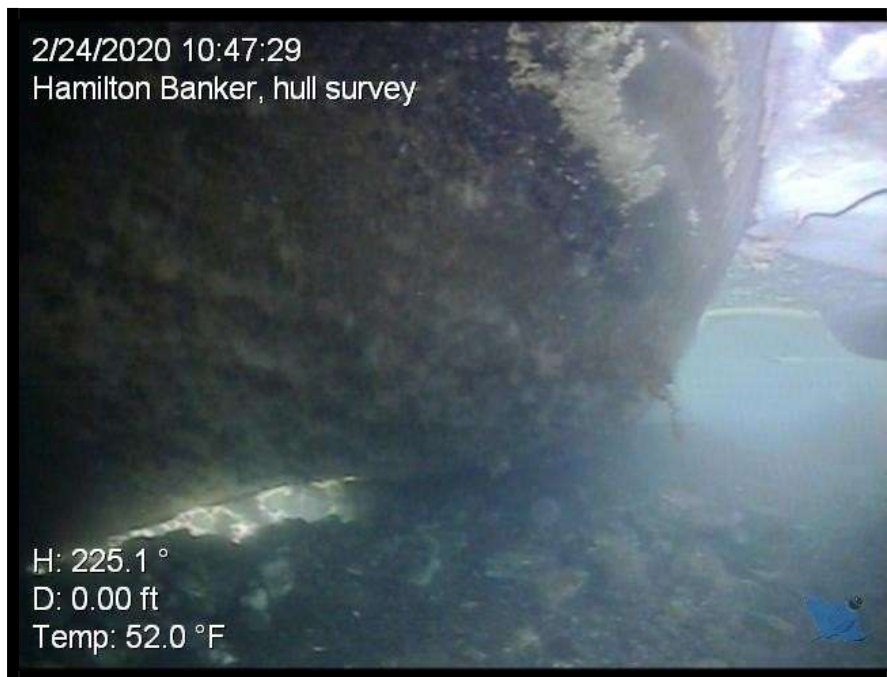
- 5.4.1 Dommages importants constatés dans la zone de la coque à tribord et quille de cale tordue.

- On a inspecté le côté tribord et on a constaté des dommages importants sur les côtés verticaux de la coque.
- On a inspecté la quille de cale et on a constaté qu'elle est pliée en raison de la position au repos du navire.
- Il a été impossible d'inspecter le dessous de la coque en raison de la position du navire.

Figure 4 - Côté tribord vers l'avant.

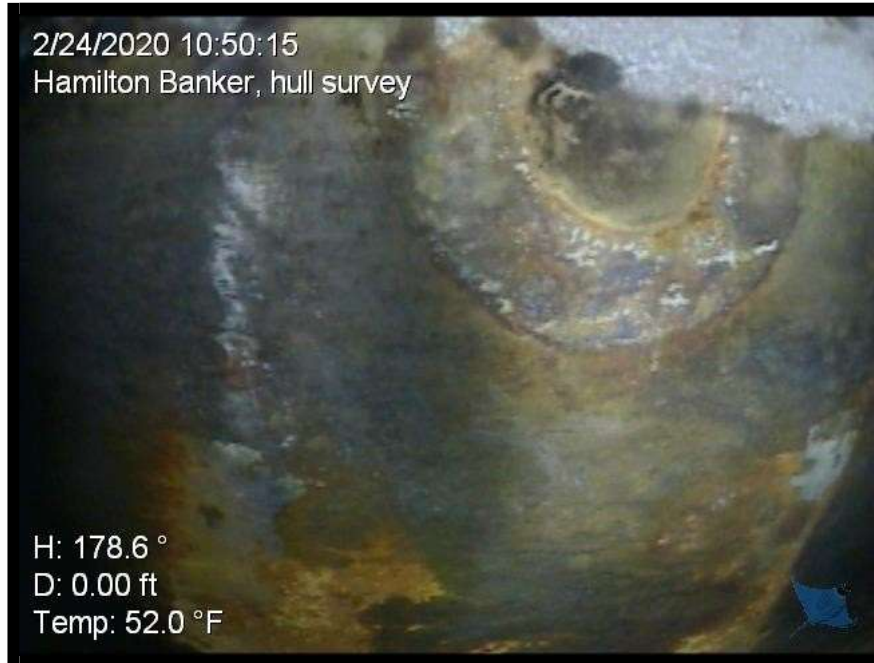
Figure 5 - Pénétration de la coque à tribord.

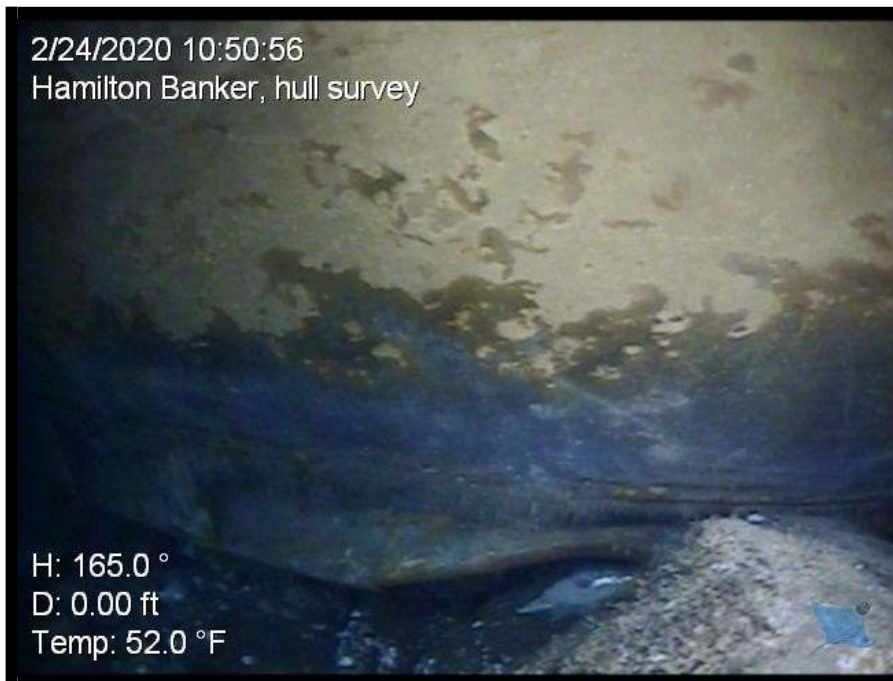
Figure 6 - Quille de roulis à tribord

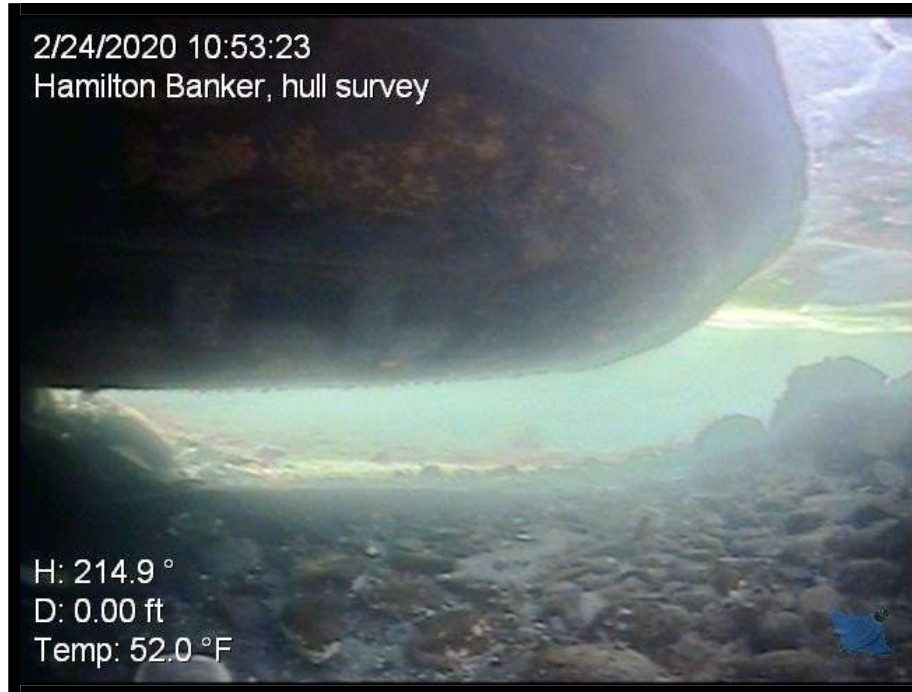
- On a inspecté la proue et on a constaté qu'aucun dommage n'avait été observé.

Figure 7 - Emplacement de la proue à tribord.

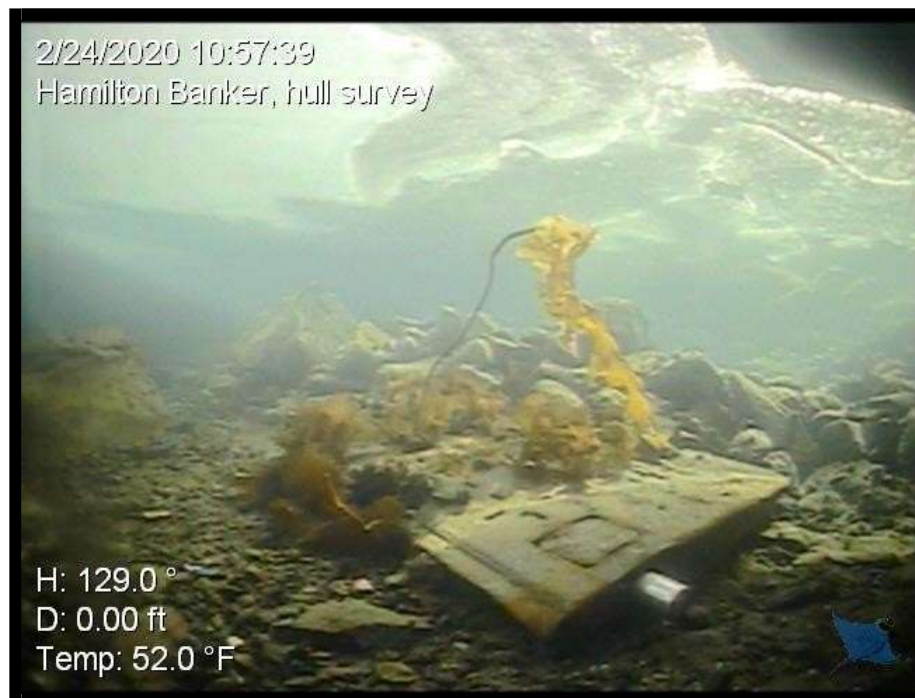
- La zone arrière du navire a fait l'objet d'une inspection et on a constaté que les profondeurs variaient de 5 à 6 mètres. Deux gros rochers ont été observés à cet endroit, en plus du gouvernail qui s'était délogé.

Figure 8 - Gouvernail délogé près de l'emplacement arrière.

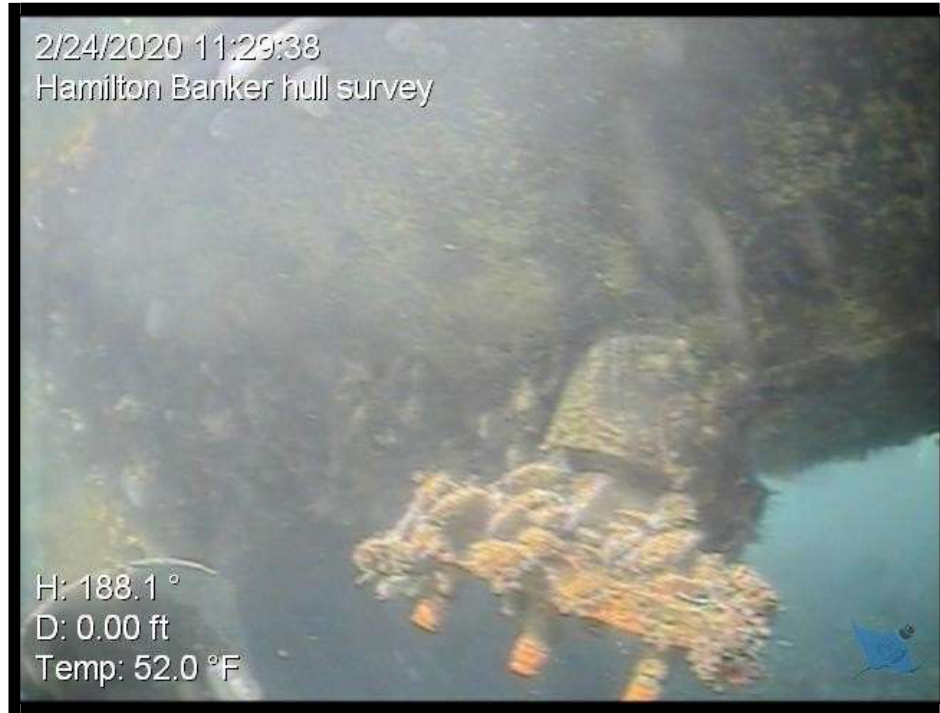
Figure 9 - Point de raccordement de la mèche de gouvernail.

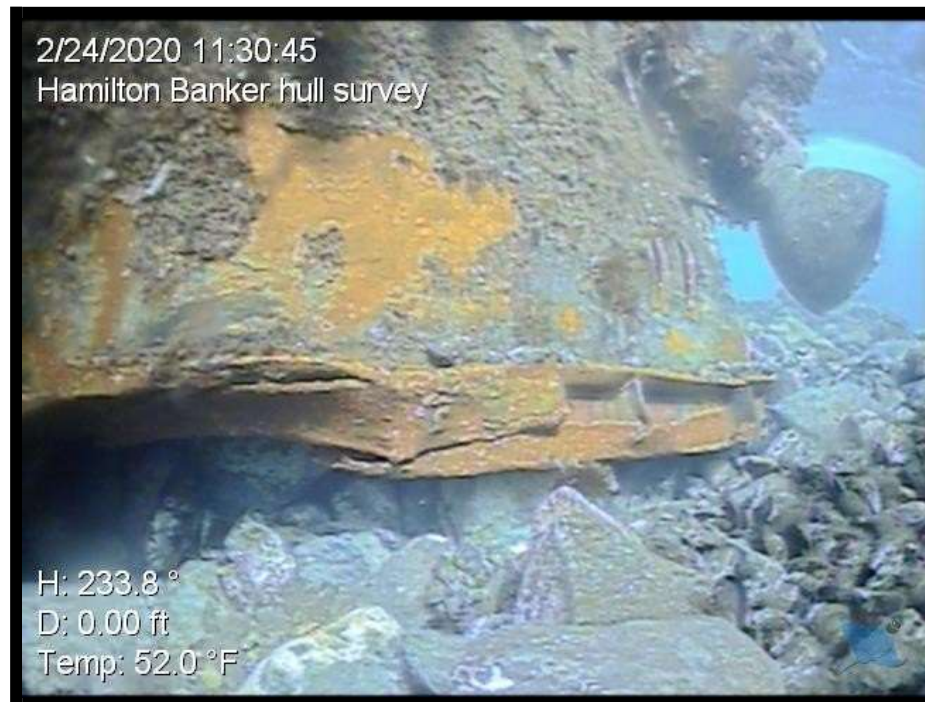
Figure 10 - Emplacement arrière montrant des dommages à la quille.

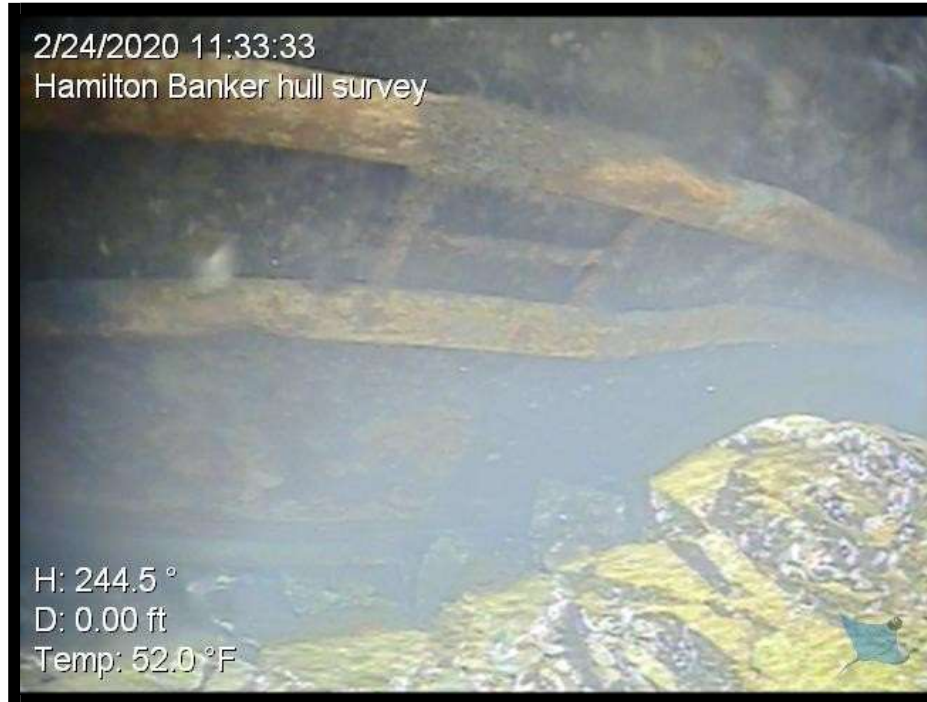
- Le côté bâbord a été inspecté et on a observé des dommages importants près de l'emplacement arrière. On a inspecté cet emplacement de près et on a constaté qu'il est bosselé en plus de présenter une grande fissure ouverte dans la coque. La quille de cale semblait manquante et des dommages importants ont été observés dans cette zone. Les zones restantes des côtés verticaux étaient en bon état.

Figure 11 - Zone de quille de cale manquante à bâbord.

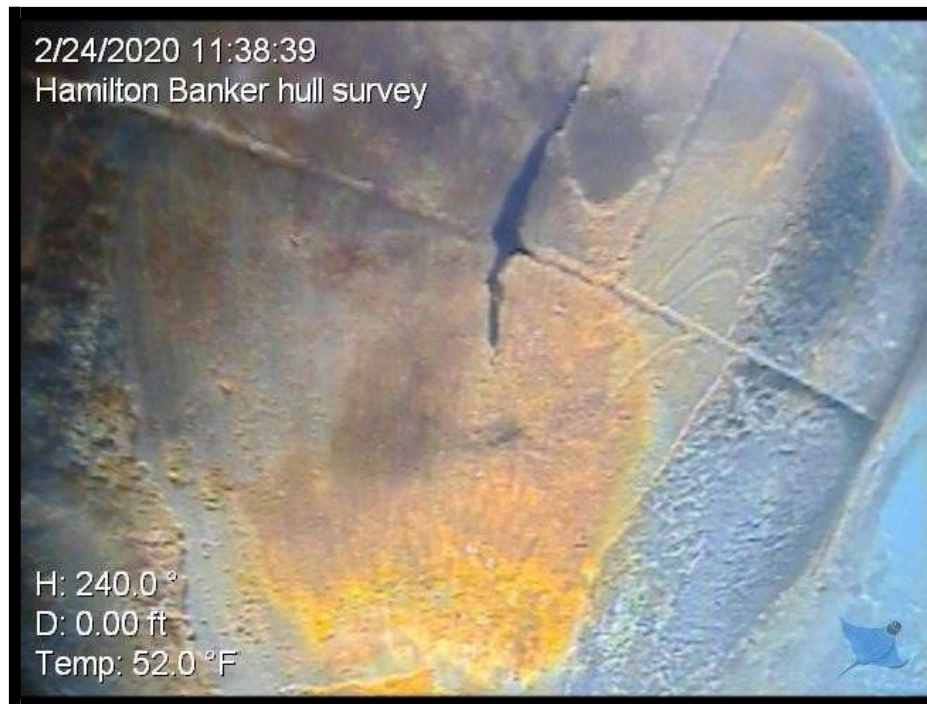
- 5.4.2 Dommages importants constatés à bâbord. Vaste zone bosselée avec fissure

ouverte dans la coque à l'arrière à bâbord. La quille de cale semblait avoir disparu et des dommages importants étaient visibles à proximité.

Figure 12 - La zone endommagée montre une fissure dans la coque, à l'arrière à bâbord.
