Plate replacement
upper deck
Remplacement de
plaque pont
supérieur

Pêches et Océ
Canada

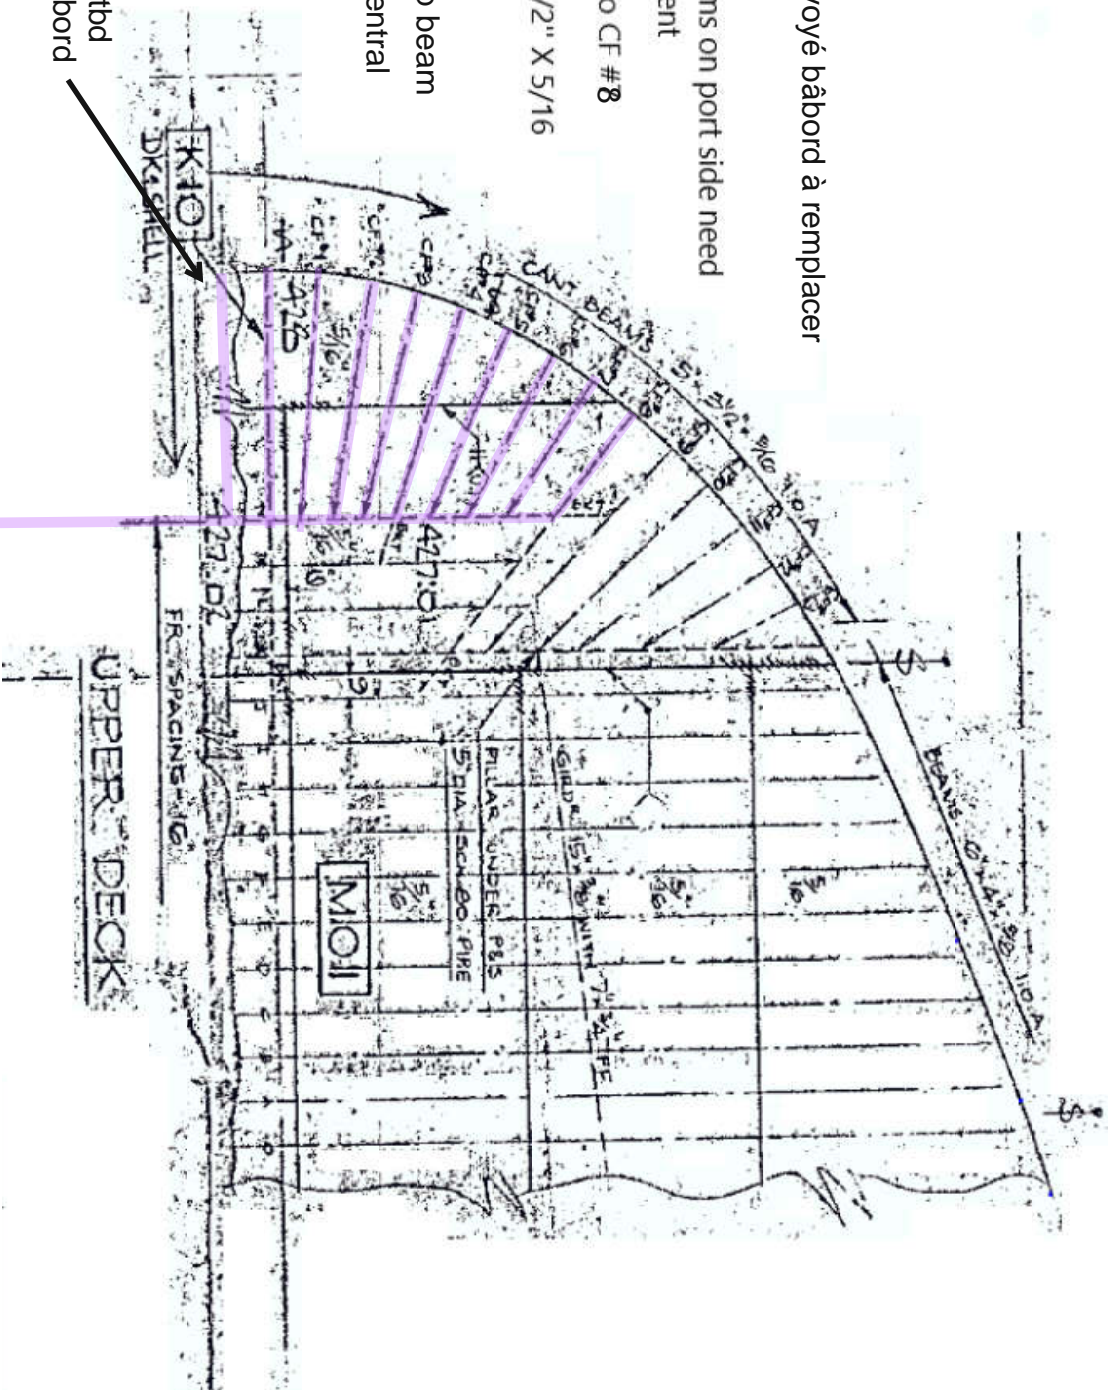
couple dévoyé bâbord à remplacer

Cant Beams on port side need replacement

one cant beam Stbd
couple dévoyé tribord

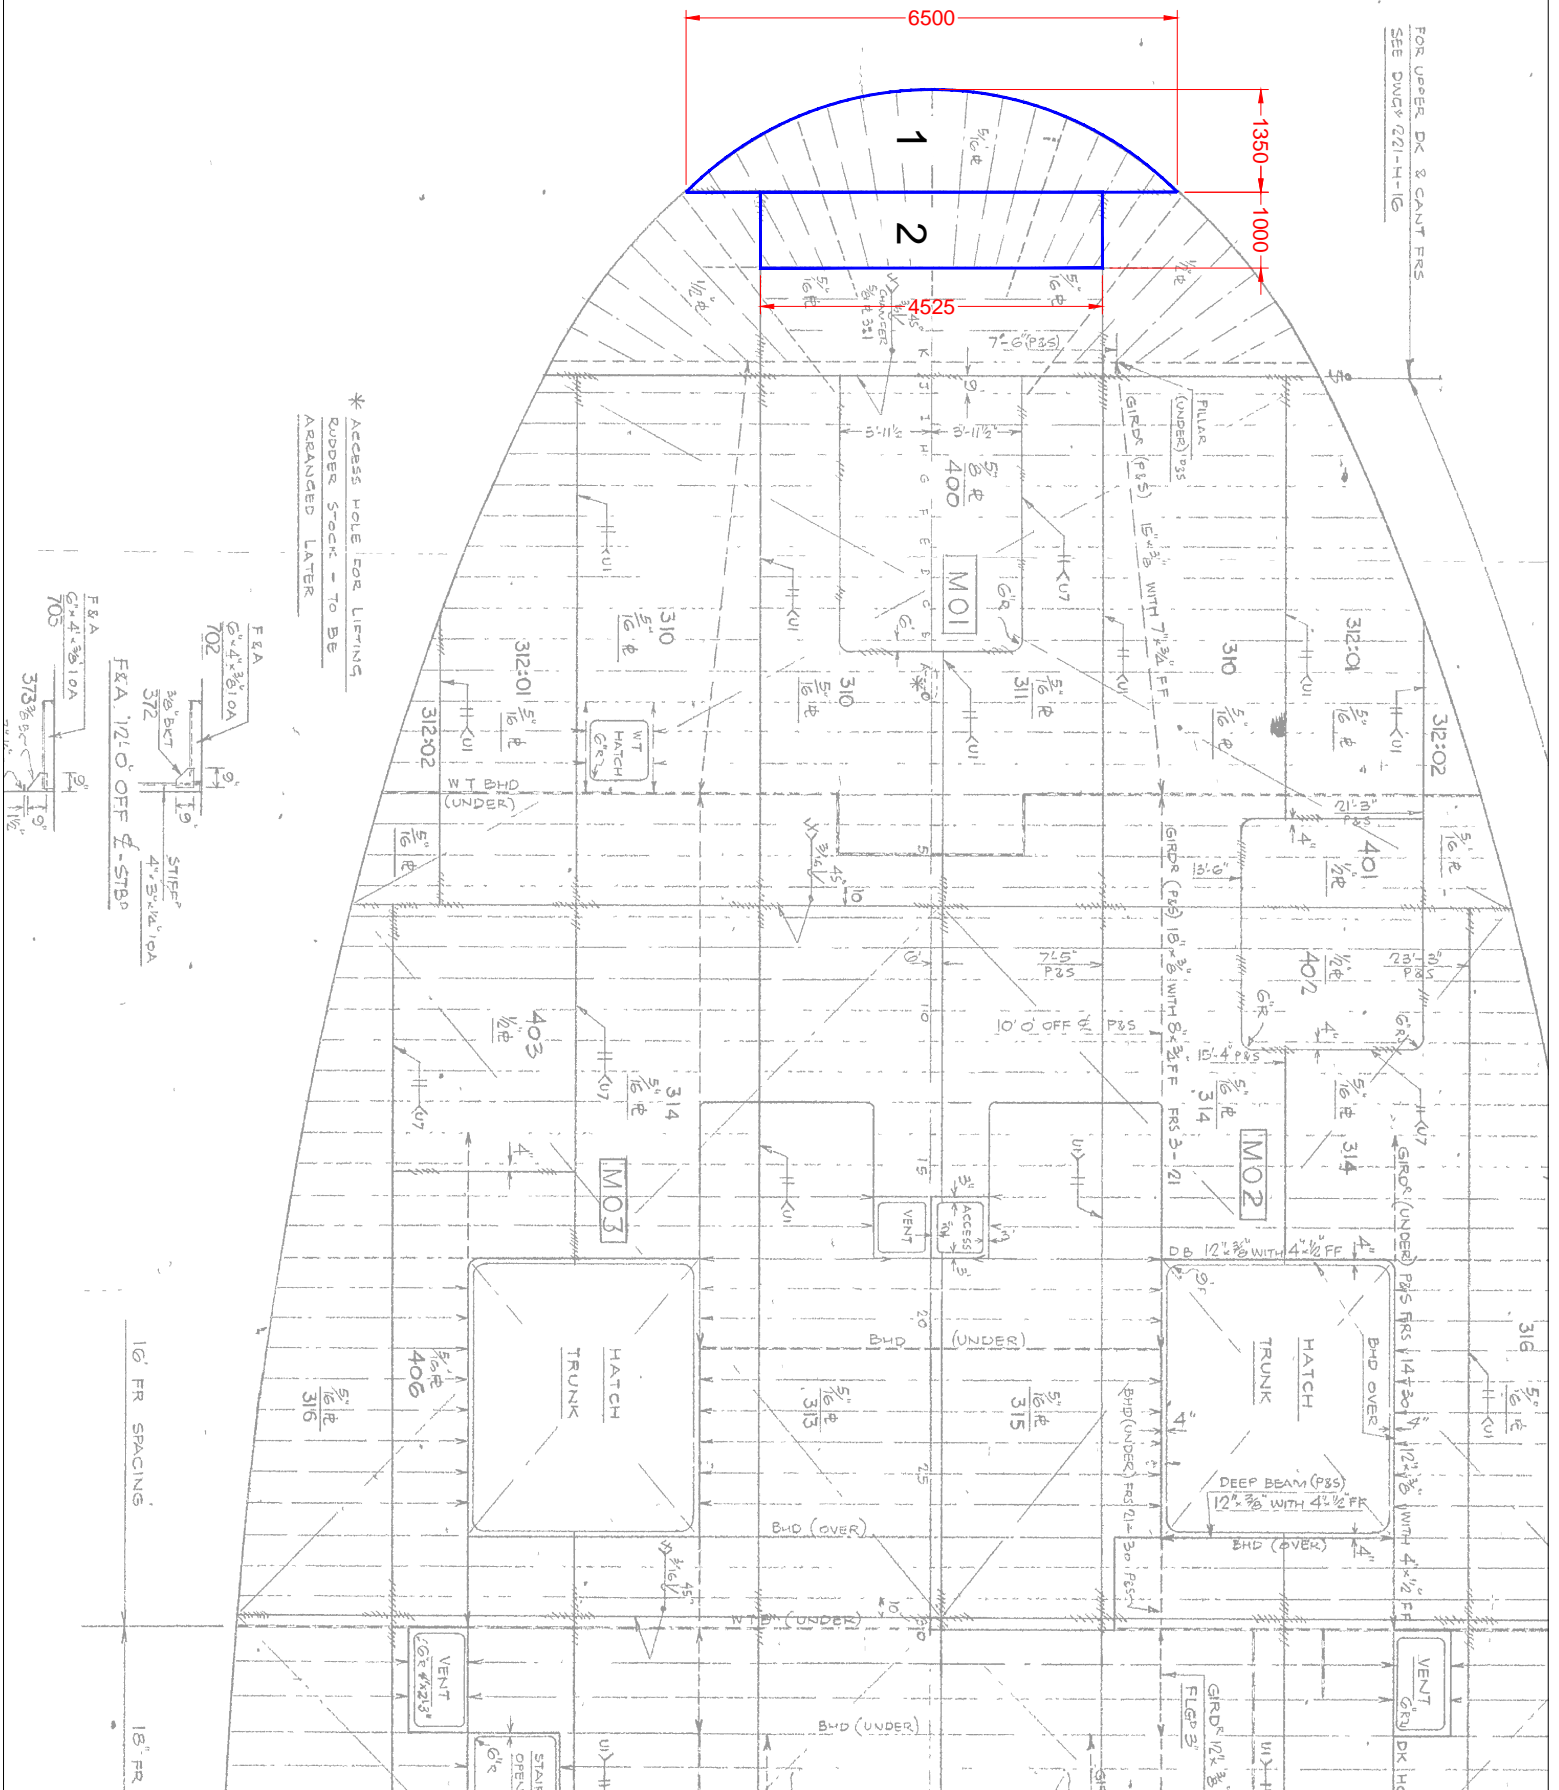
Remplacement serre J entre membrane 2 tribord jusqu'à membrane 9 bâbord

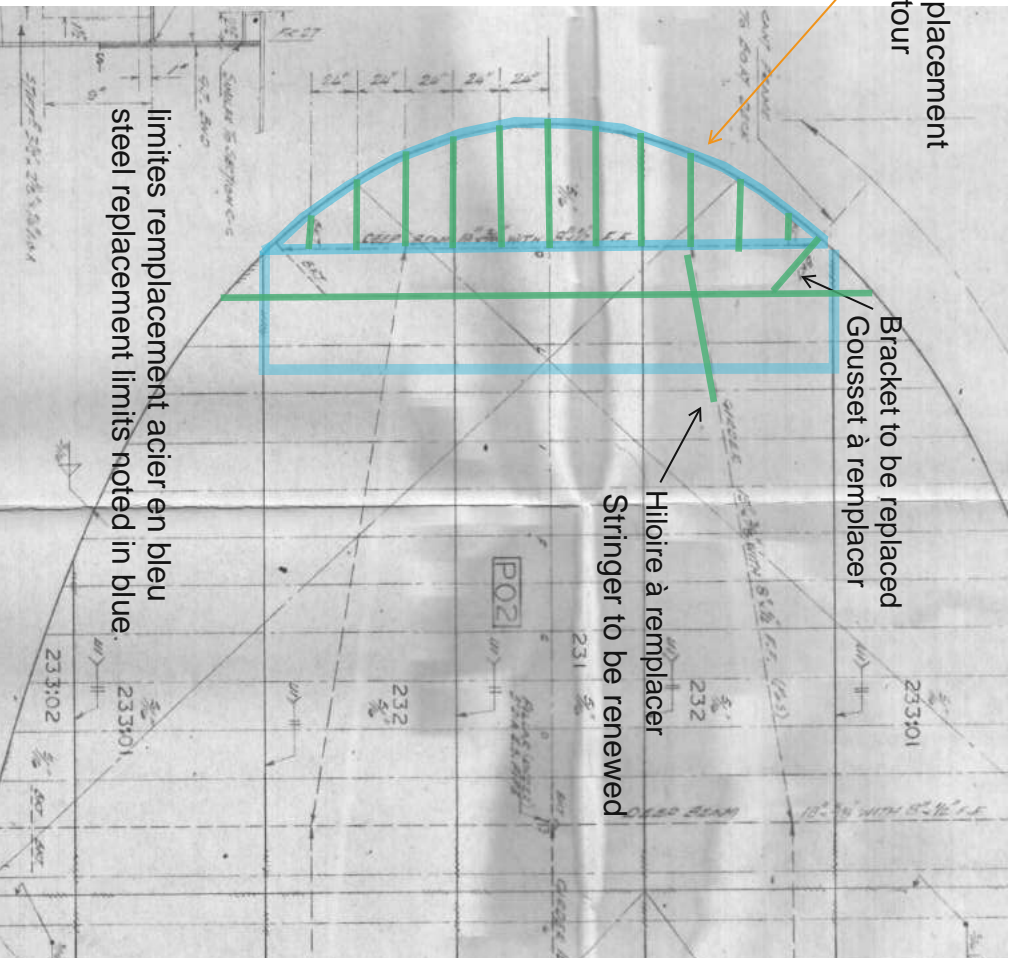
Méthode d'attache au pont d'envol
helicopter net brackets

Remplacement plaque Acier pont d'envol
Plate replacement Flight deck

Curtain plate replacement Plaque de pourtour

Bracket to be replaced
/ Gousset à remplacer

Hilire à remplacer
Stringer to be renewed

- lisses de pont à être remplacés à l'arrière du pont d'envol
deck beam to be replaced aft of the flight deck

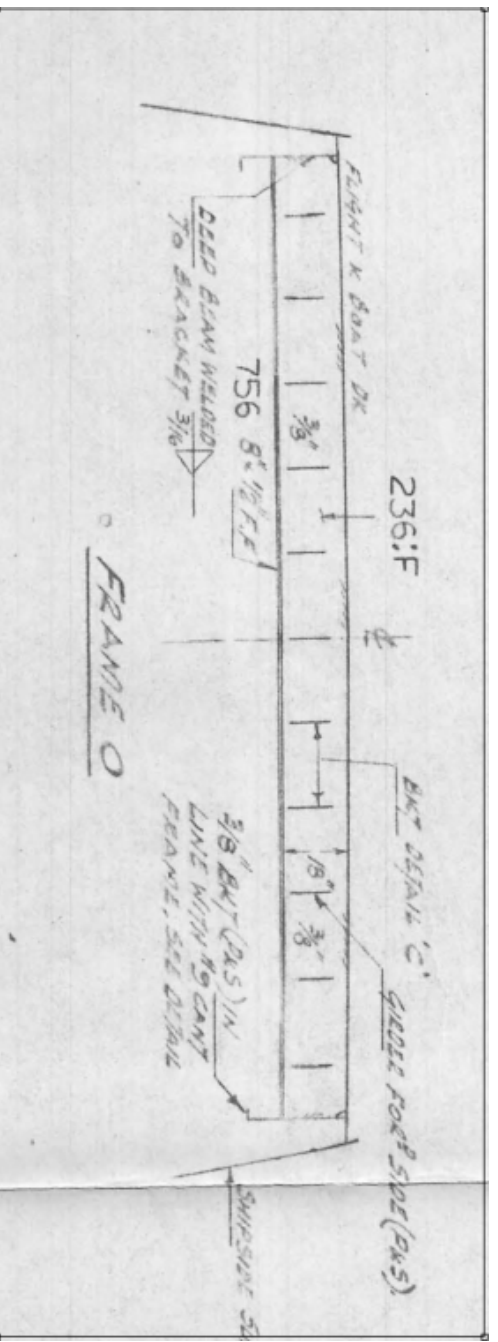
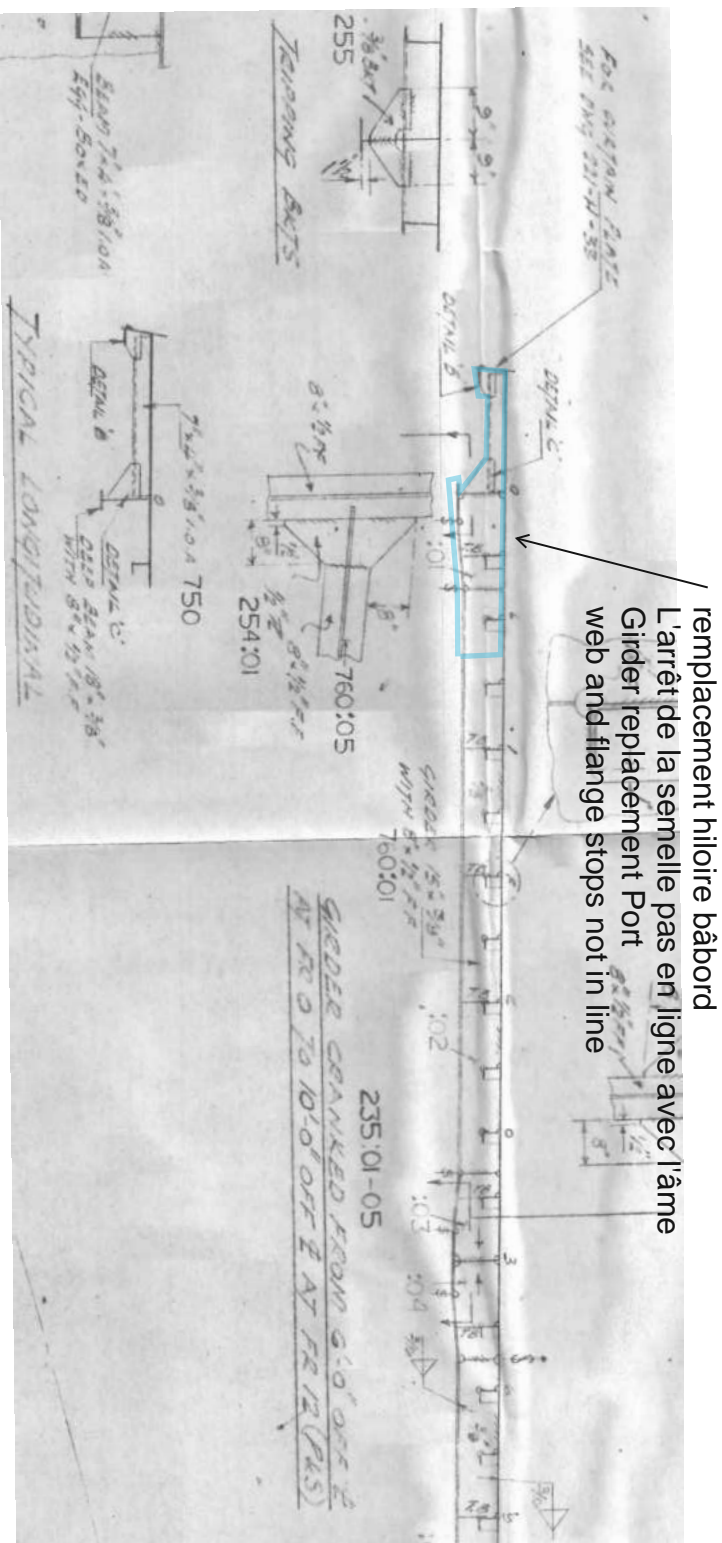
limites remplacement acier en bleu
steel replacement limits noted in blue.

remplacement hioire bâbord
 L'arrêt de la semelle pas en ligne avec l'âme
 Girder remplacement Port
 web and flange stops not in line

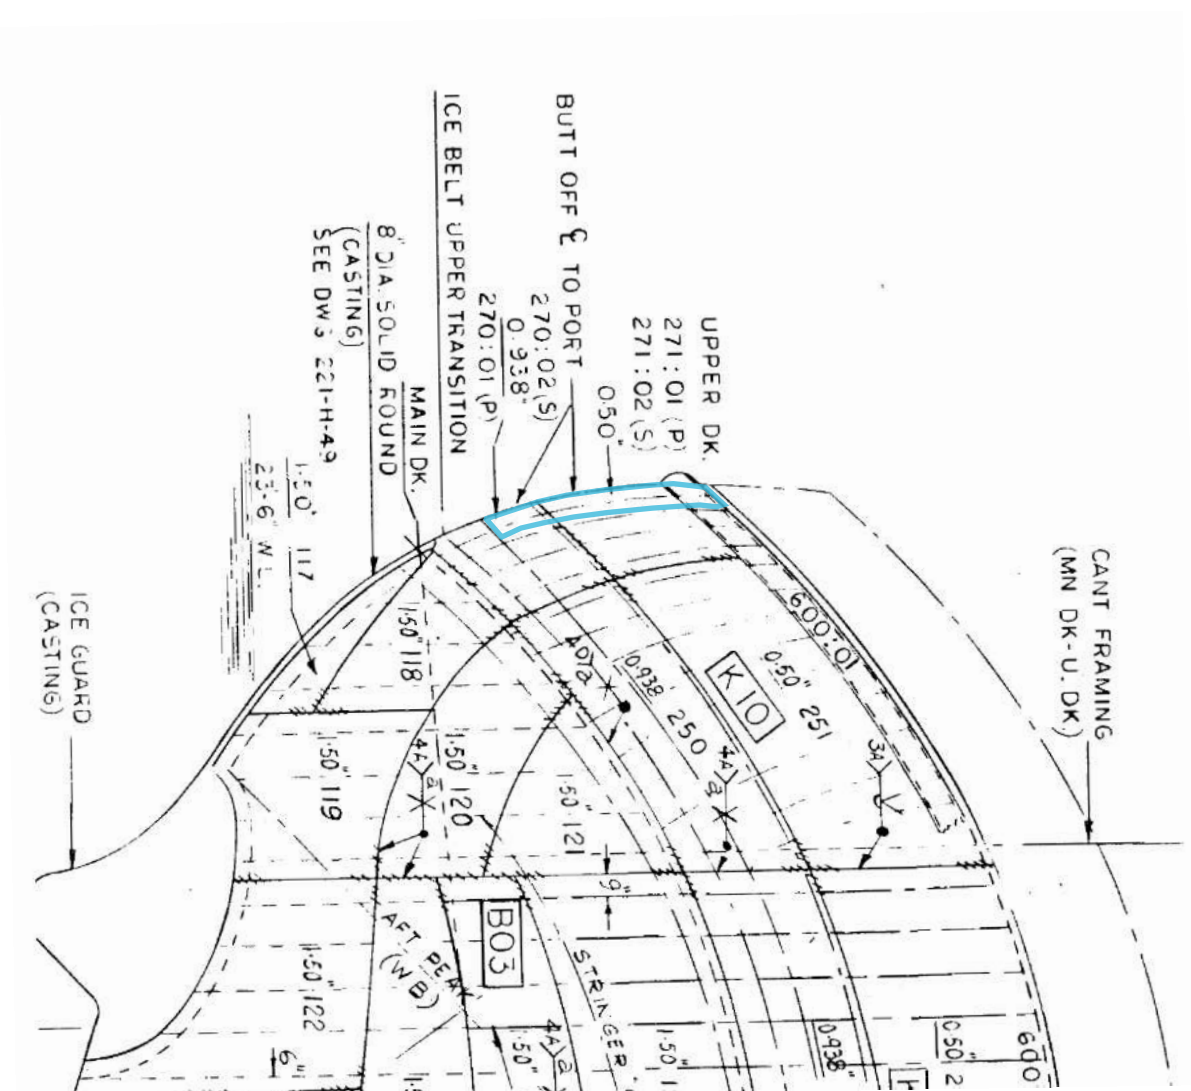
Plate renewal stbd
Remplacement acier tribord

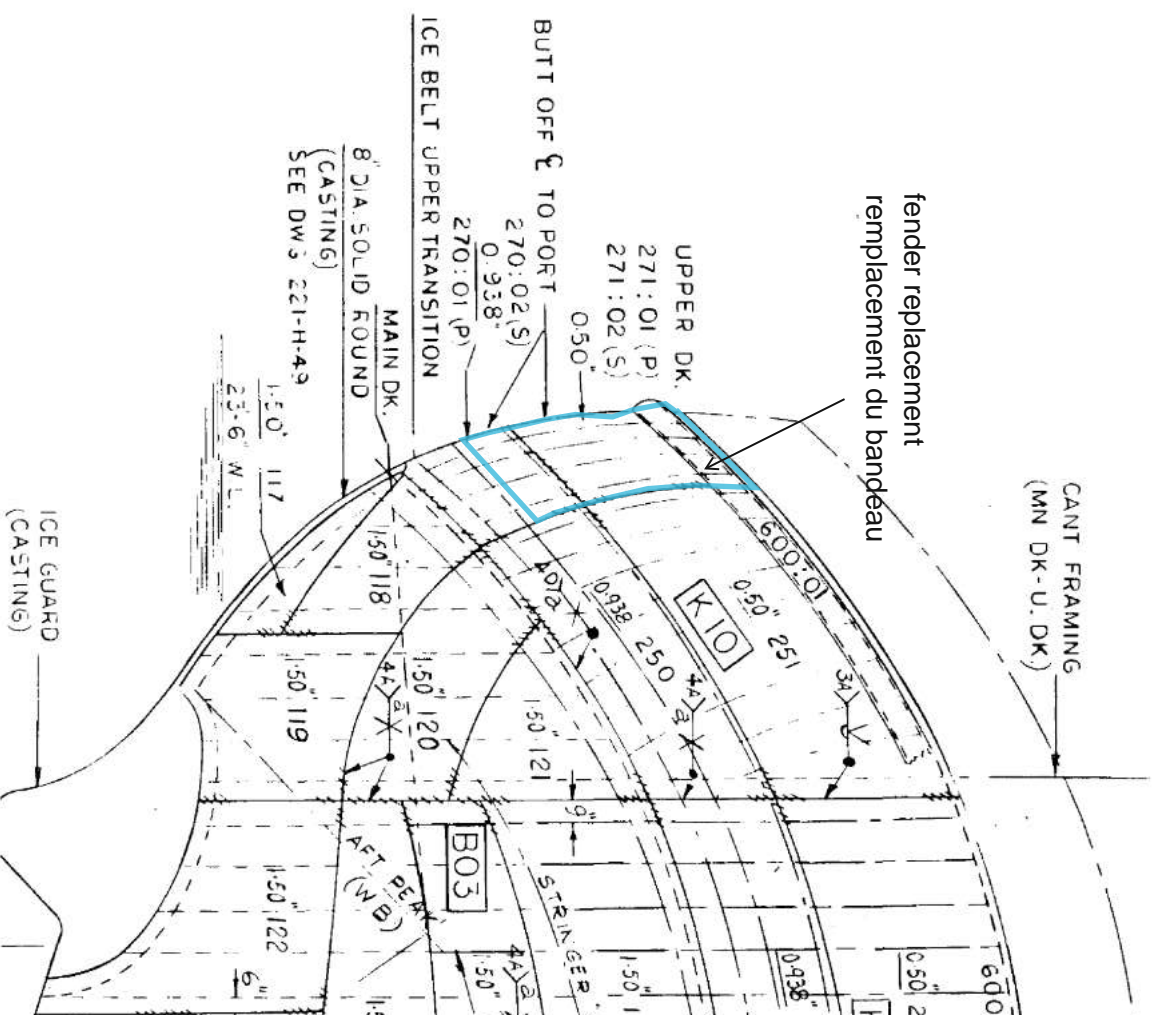
fender remplacement
remplacement du bandeau

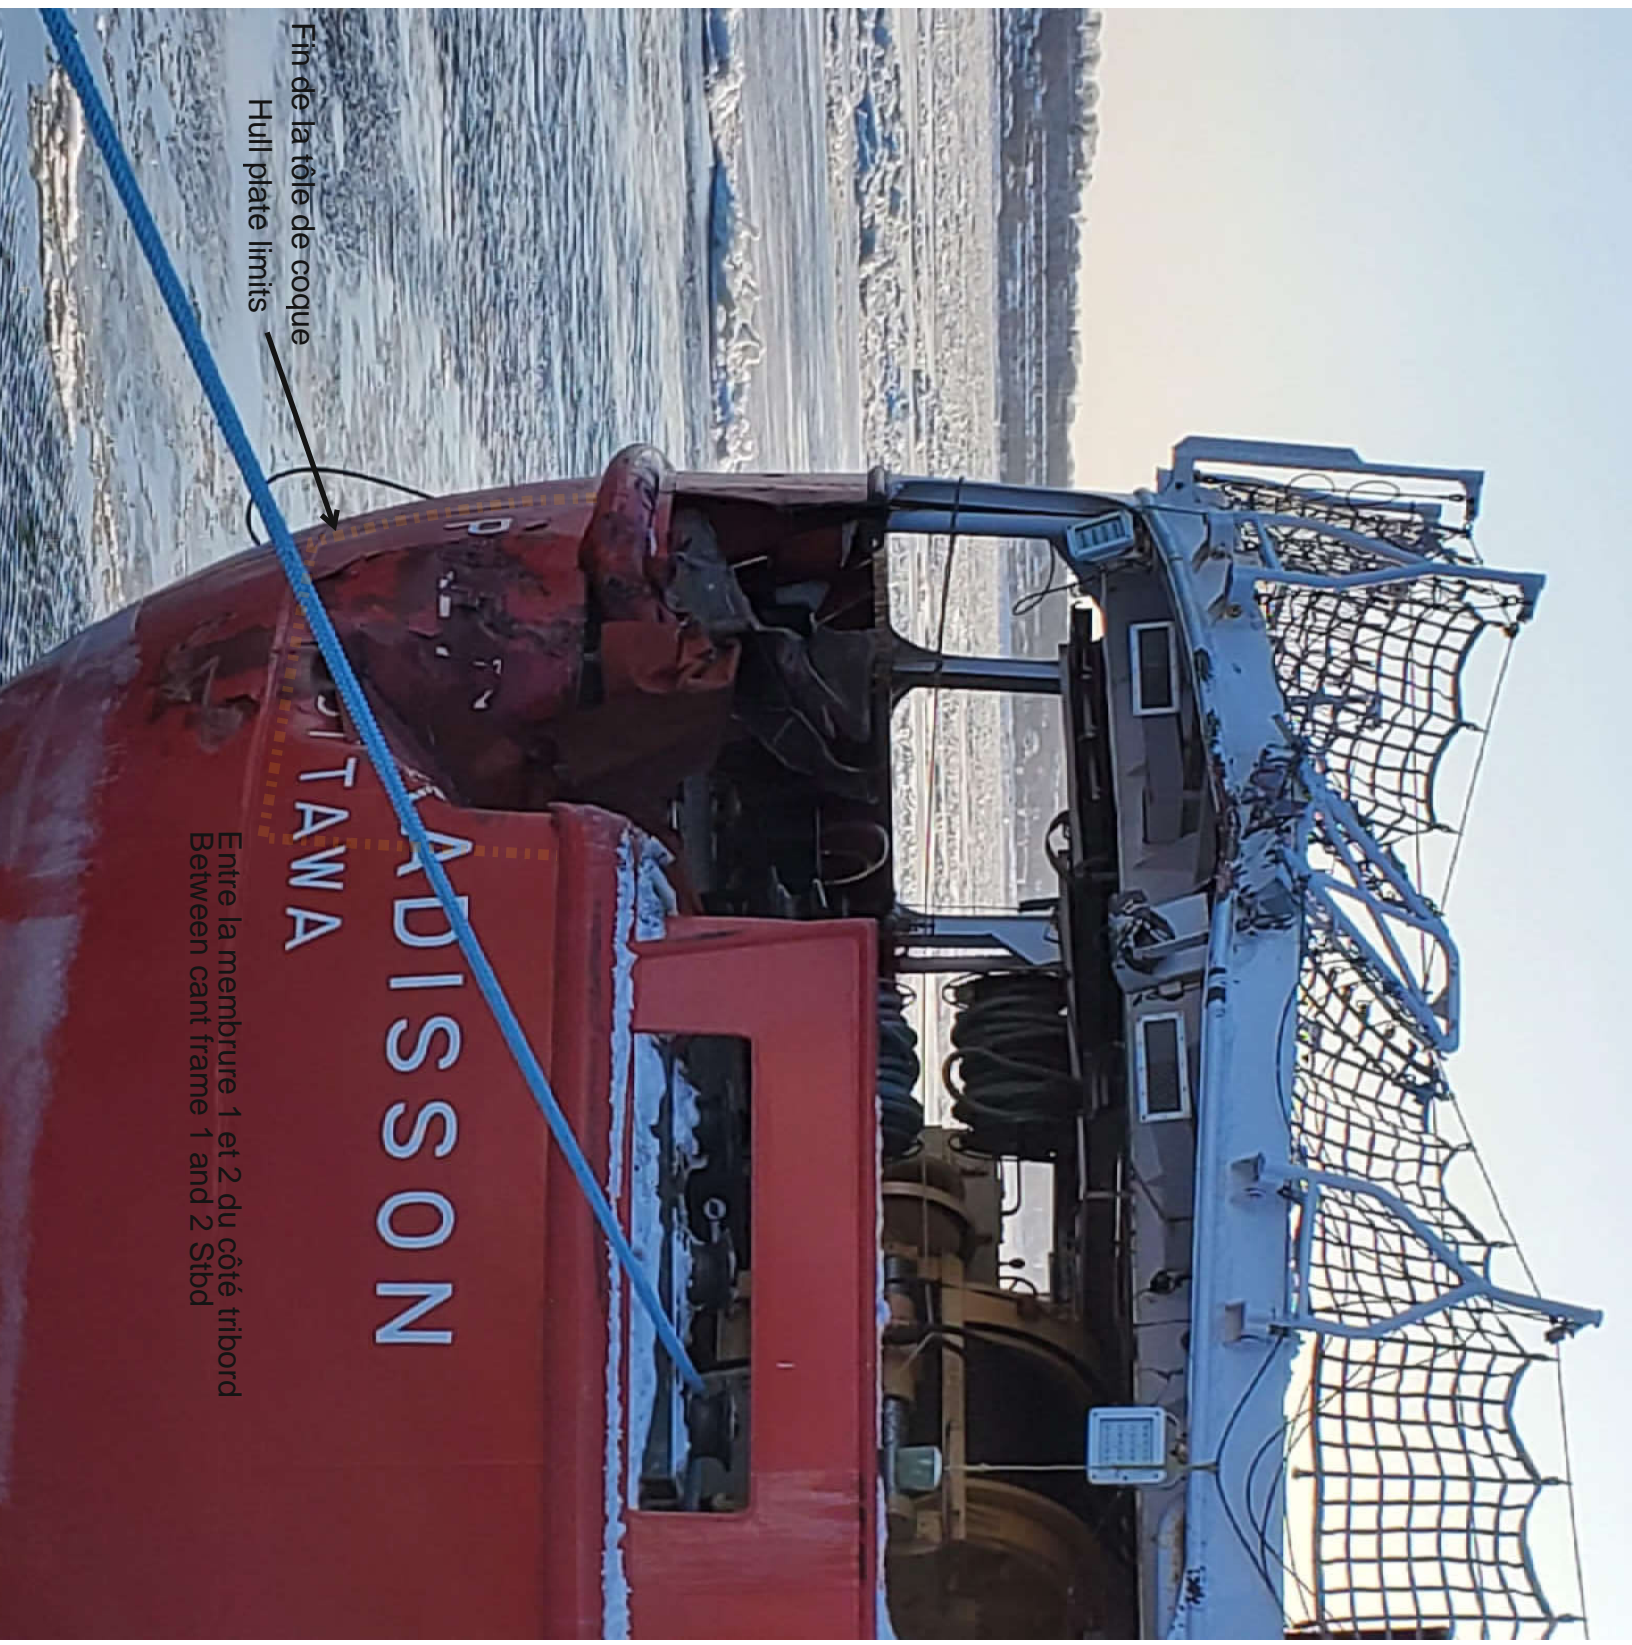
Plate renewal Port side
Remplacement acier bâbord

Fin de la tôle de coque

Hull plate limits

Entre la membrure 1 et 2 du côté tribord
Between cant frame 1 and 2 Stbd

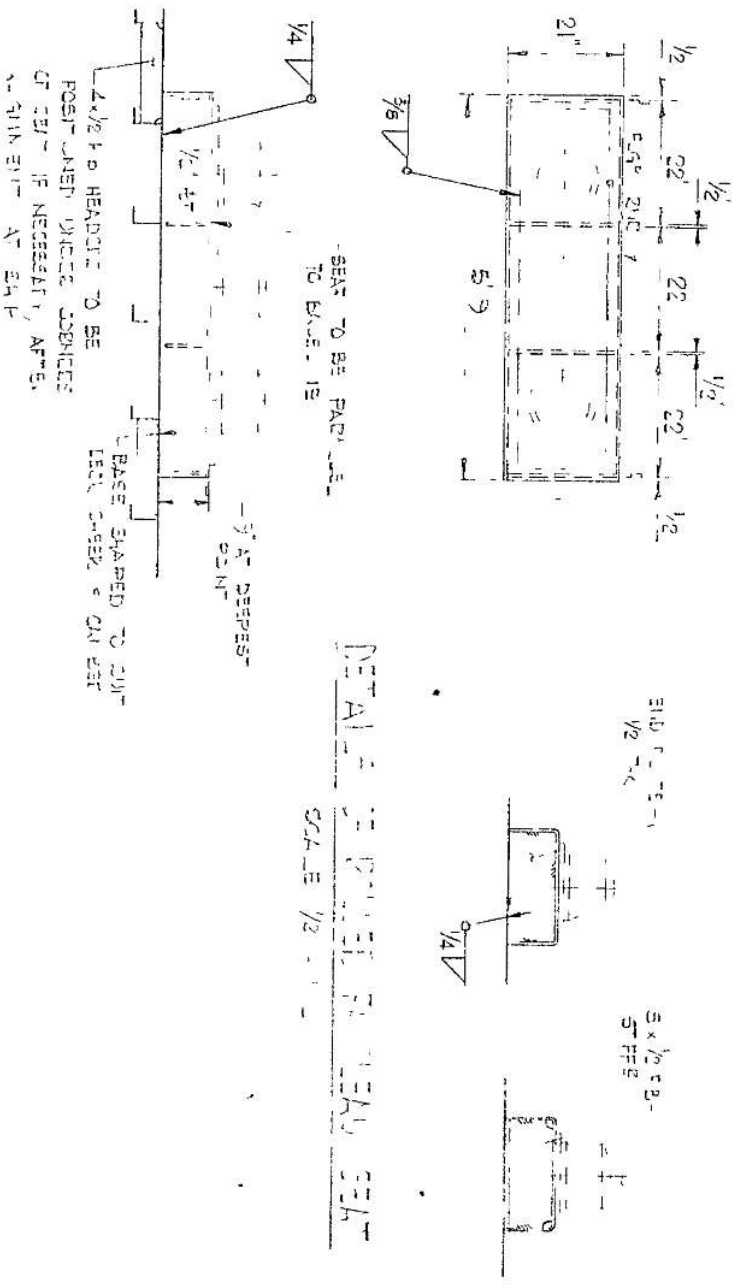
Base for triple roller
Base pour le rouleau triple

A new box must be fabricated
Une nouvelle boîte doit être fabriquée
