PÊCHES ET OCÉANS CANADA, GARDE CÔTIÈRE CANADIENNE
PROJET N° : 201-10553-06

GESTION DES MATIÈRES DANGEREUSES

NGCC PIERRE RADISSON

RAPPORT FINAL

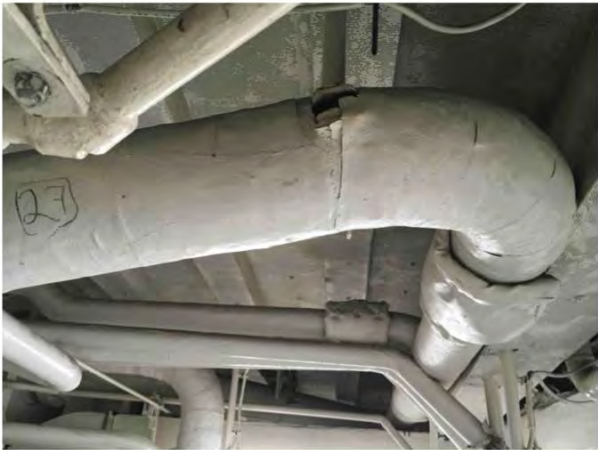
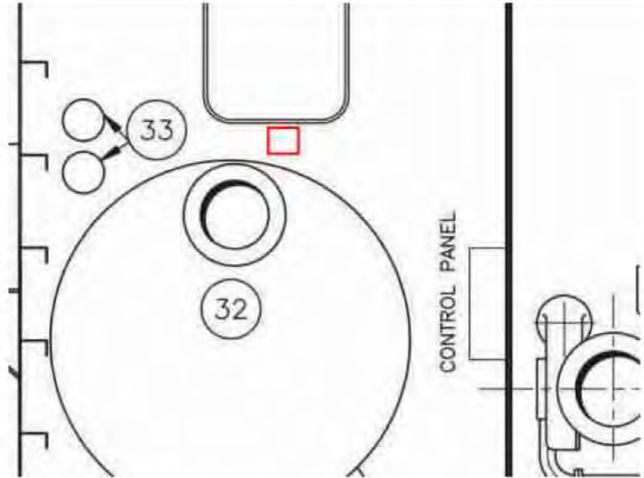
1 Amiante
Plate-Forme 17'-0" — N/A — Tuyauterie — N/A — Pâte cimentaire — Passable — N/A
Chantal.Soulard - 2021-03-25 11:11
À recouvrir

1 Amiante
Plate-Forme 17'-0" — N/A — Tuyauterie — N/A — Pâte cimentaire — Passable — N/A
Chantal.Soulard - 2021-03-25 11:11

Il est recommandé de réparer ces calorifuges tout en utilisant une procédure de travail sécuritaire pour les travailleurs.

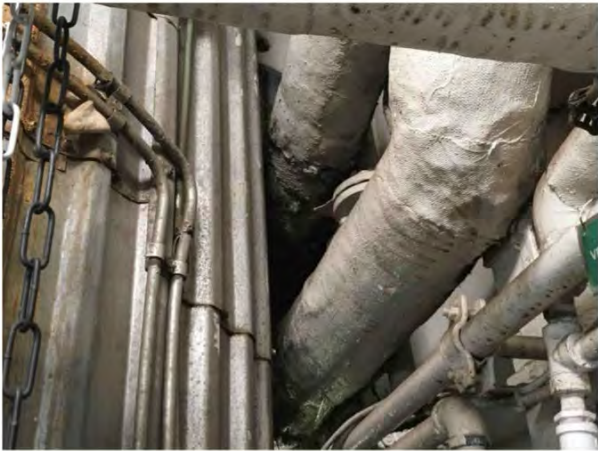
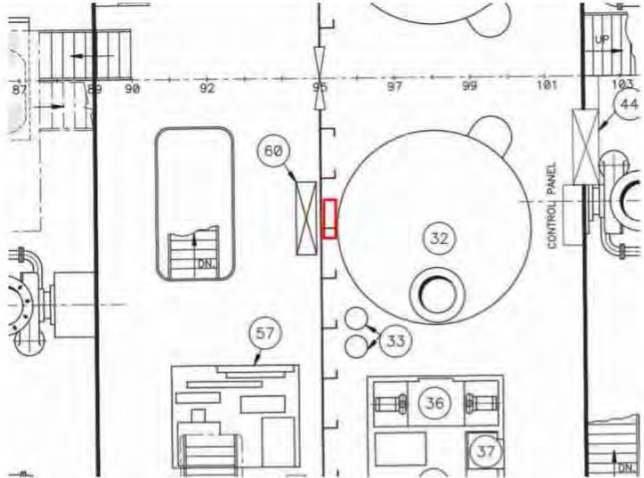
2 Amiante
Plate-Forme 17'-0" — N/A — Tuyauterie — N/A — Pâte cimentaire — Passable — N/A
Chantal.Soulard - 2021-03-25 11:13

2 Amiante
Plate-Forme 17'-0" — N/A — Tuyauterie — N/A — Pâte cimentaire — Passable — N/A
Chantal.Soulard - 2021-03-25 11:14

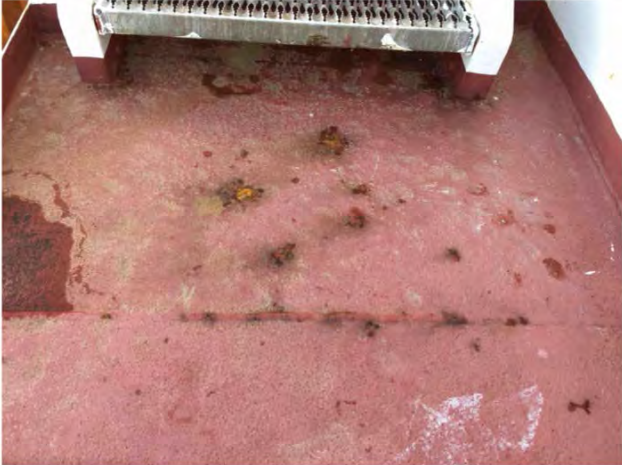
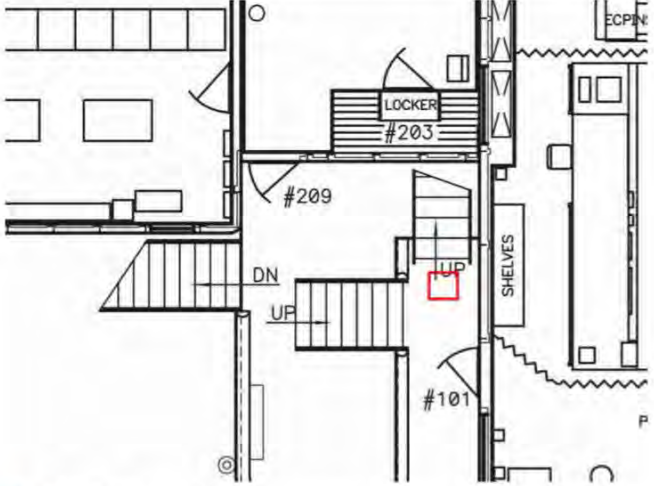
<div>4</div> <p>Peinture (Pb+Hg) Pont de navigation — Devant porte 101 — Rouge — Plancher — N/A — Écaillé Chantal.Soulard - 2021-03-25 15:24</p>	<div>4</div> <p>Peinture (Pb+Hg) Pont de navigation — Devant porte 101 — Rouge — Plancher — N/A — Écaillé Chantal.Soulard - 2021-03-25 15:24</p>

Il est recommandé de remplacer les peintures endommagées tout en utilisant une procédure de travail sécuritaire pour les travailleurs. Des batteries contenant du plomb sont présentes sur le navire. Lorsqu'elles ne seront plus utilisées ou qu'elles devront être remplacées, elles devront être disposées conformément à la réglementation en vigueur, par une entreprise spécialisée.

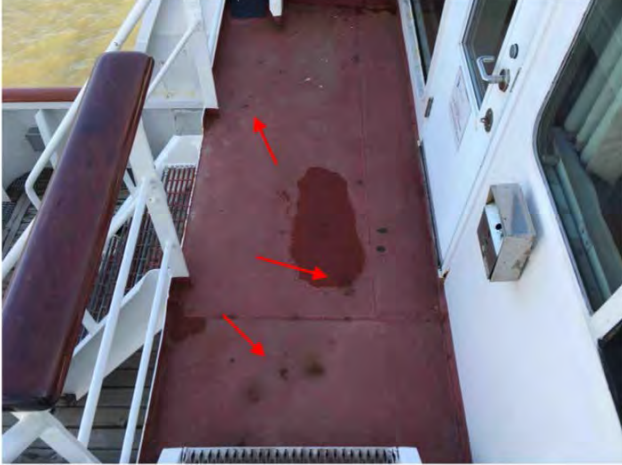
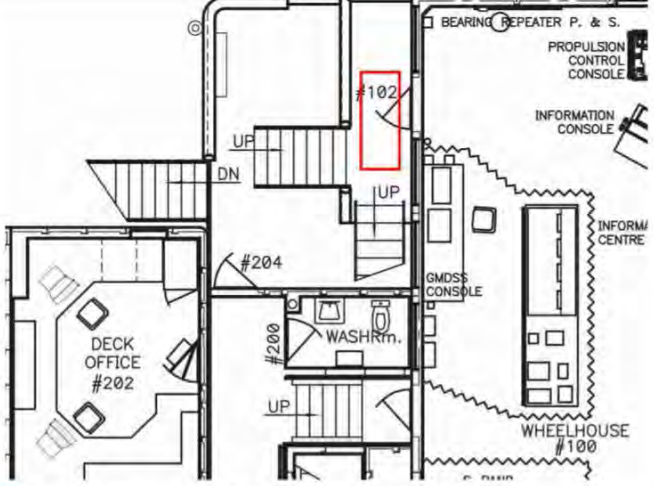
<div>3</div> <p>Peinture (Pb+Hg) Pont de navigation — Devant porte 102 — Rouge — Plancher — N/A — Écaillé Chantal.Soulard - 2021-03-25 15:25</p>	<div>3</div> <p>Peinture (Pb+Hg) Pont de navigation — Devant porte 102 — Rouge — Plancher — N/A — Écaillé Chantal.Soulard - 2021-03-25 15:26</p>

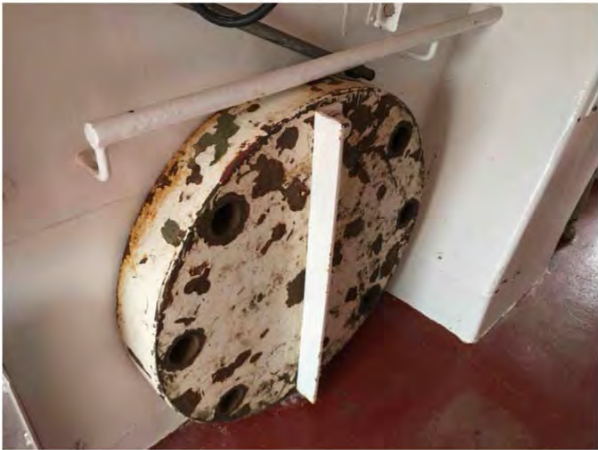
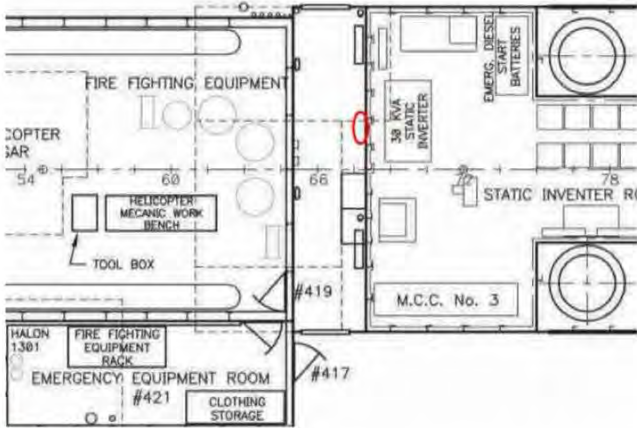
5 Peinture (Pb+Hg)
Pont des embarcations — Corridor — Blanc — Élément mécanique — Outils pour hélice — Écaillé
Chantal.Soulard - 2021-03-25 14:02

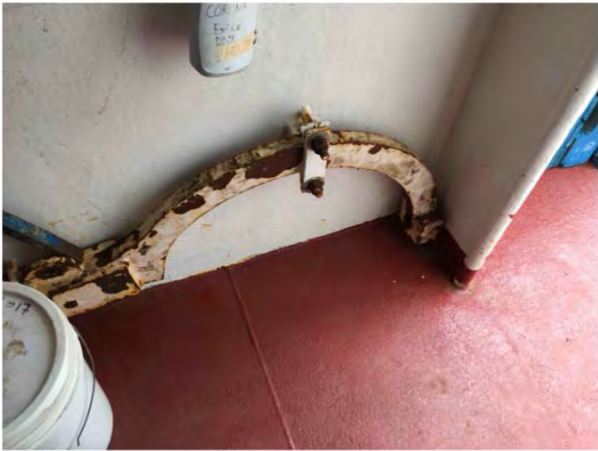
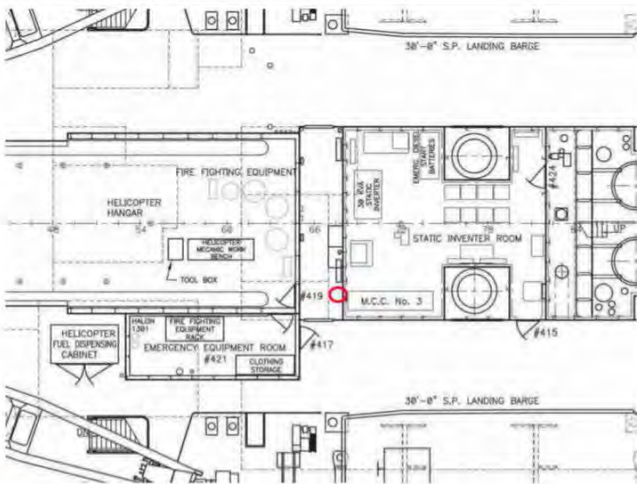
6 Peinture (Pb+Hg)
Pont des embarcations — Corridor — Blanc — Élément mécanique — Clé pour hélice — Écaillé
Chantal.Soulard - 2021-03-25 14:05

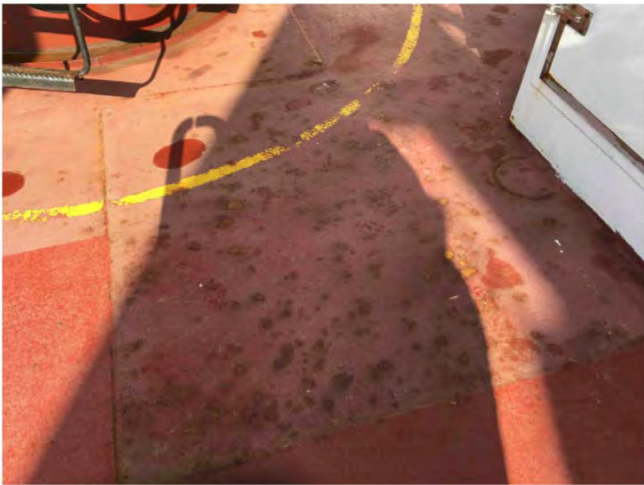
7 Peinture (Pb+Hg)
Pont des embarcations — N/A — Rouge — Plancher — N/A — Écaillé
Chantal.Soulard - 2021-03-25 15:35

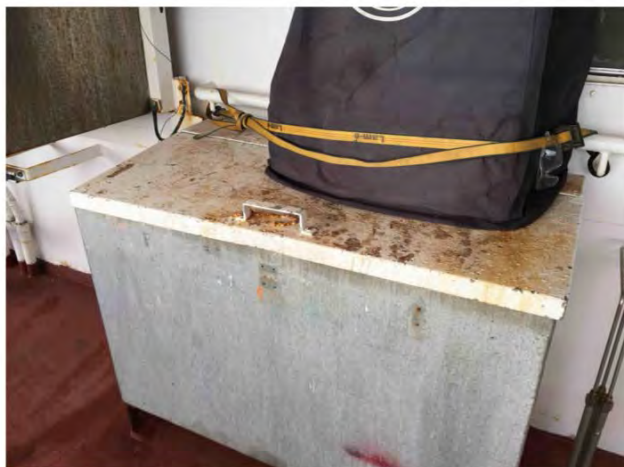
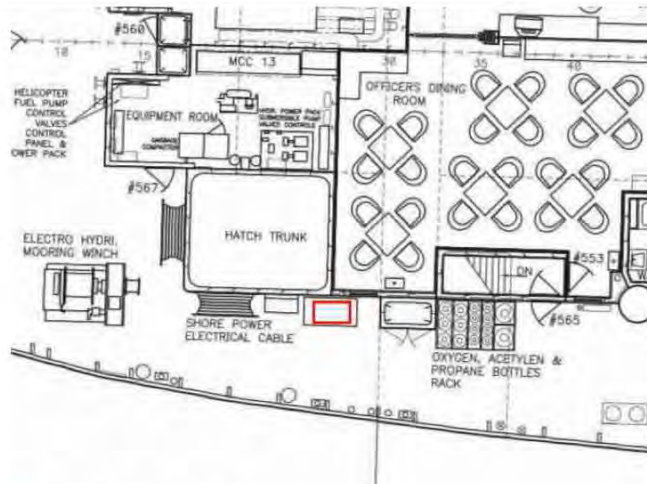
10 Peinture (Pb+Hg)
Pont supérieur — N/A — Blanc — Contenant — N/A — Écaillé
Chantal.Soulard - 2021-03-25 11:51

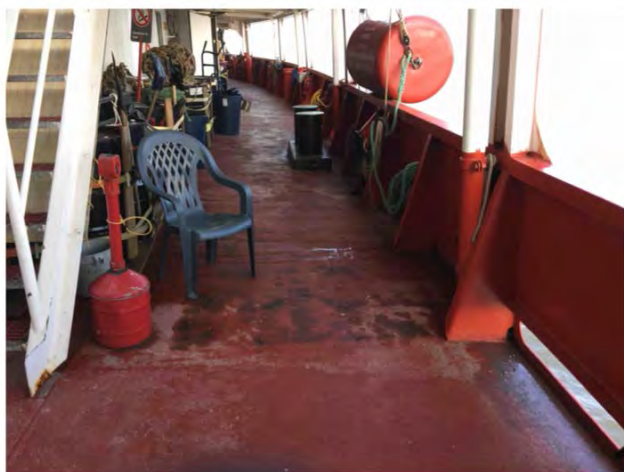
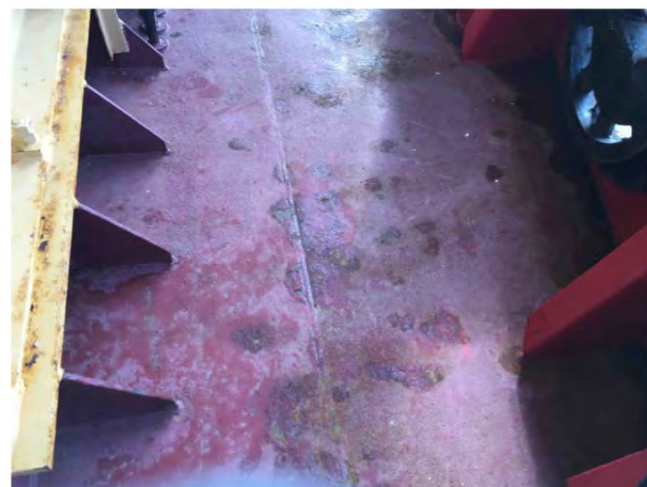
9 Peinture (Pb+Hg)
Pont supérieur — N/A — Rouge — Plancher — N/A — Écaillé
Chantal.Soulard - 2021-03-25 15:47

9 Peinture (Pb+Hg)
Pont supérieur — N/A — Rouge — Plancher — N/A — Écaillé
Chantal.Soulard - 2021-03-25 15:48

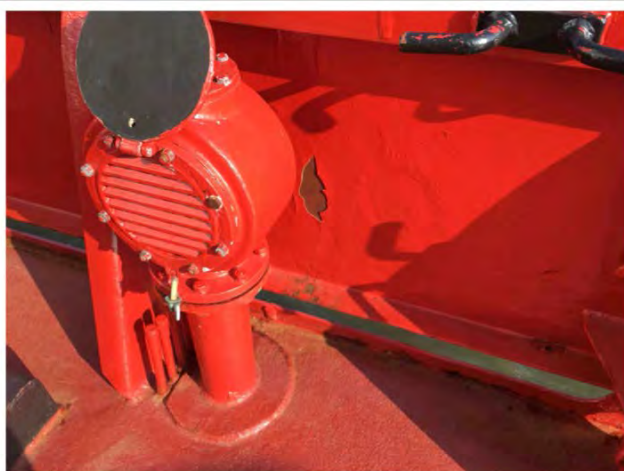
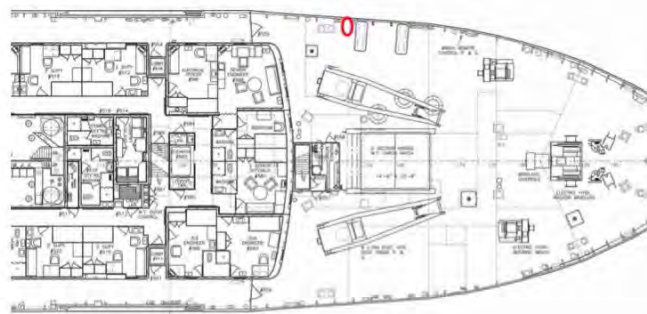
11 Peinture (Pb+Hg)
Pont supérieur — N/A — Rouge — Murs — N/A — Écaillé
Chantal.Soulard - 2021-03-25 15:53

11 Peinture (Pb+Hg)
Pont supérieur — N/A — Rouge — Murs — N/A — Écaillé
Chantal.Soulard - 2021-03-25 15:54

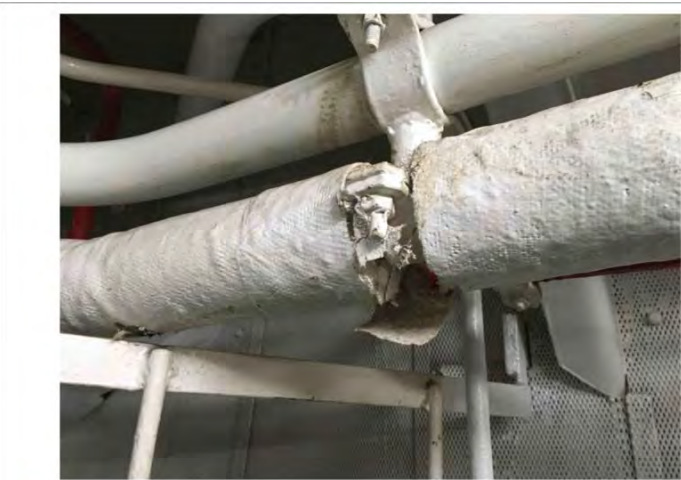
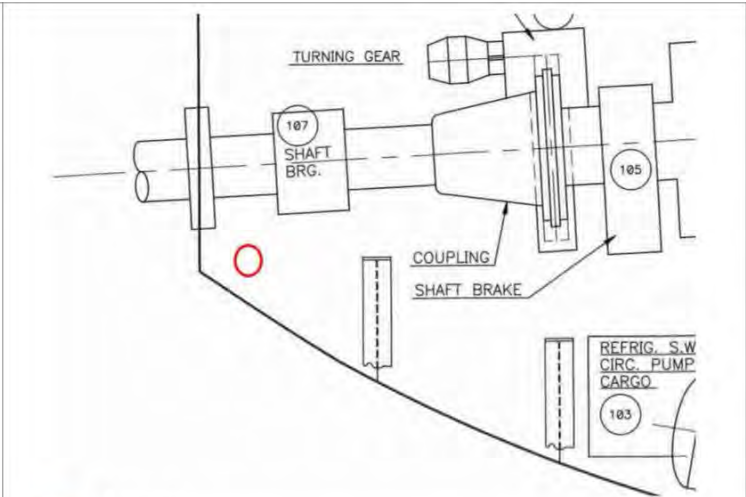
12 Amiante
Propulsion — N/A — Tuyauterie — Vapeur — Pâte cimentaire — Passable — N/A
Chantal.Soulard - 2021-03-25 10:53

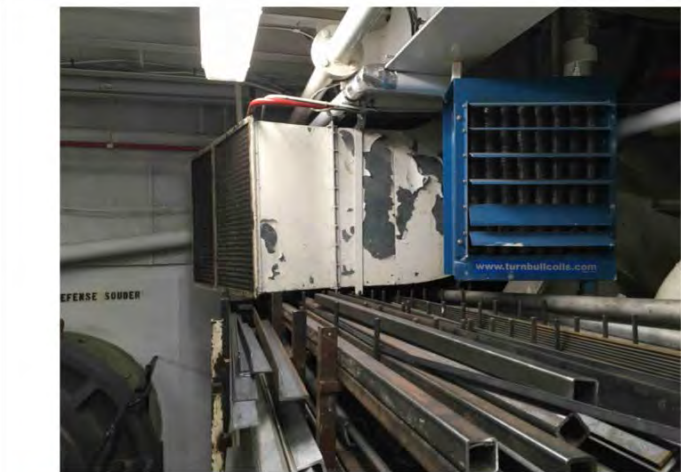
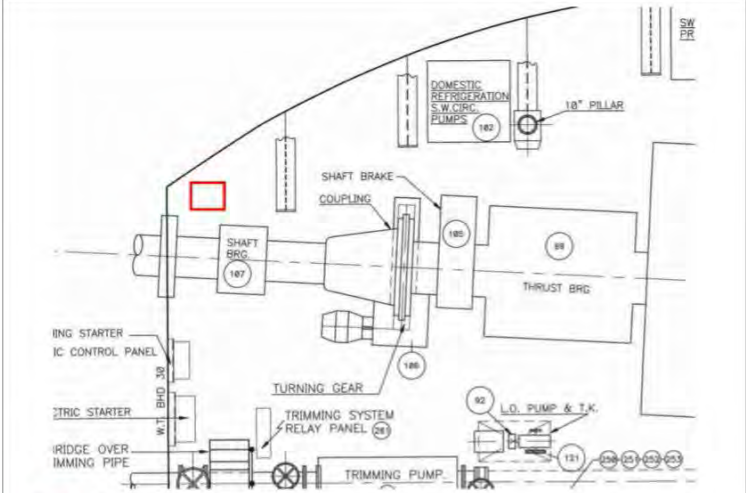
13 Peinture (Pb+Hg)
Propulsion — N/A — Beige — Élément mécanique — N/A — Écaillé
Chantal.Soulard - 2021-03-25 10:54

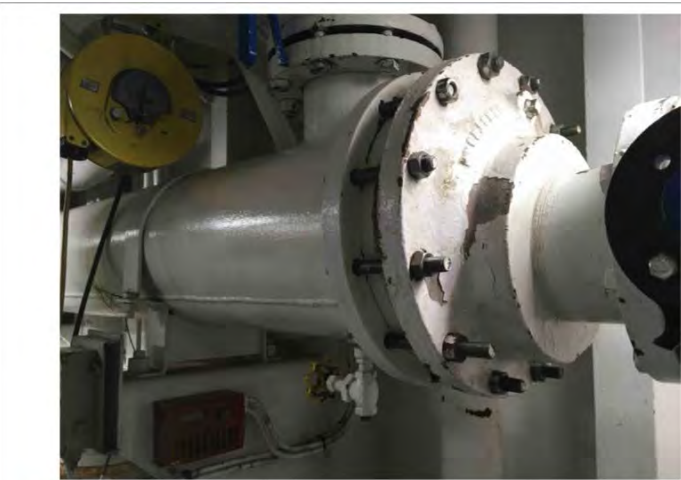
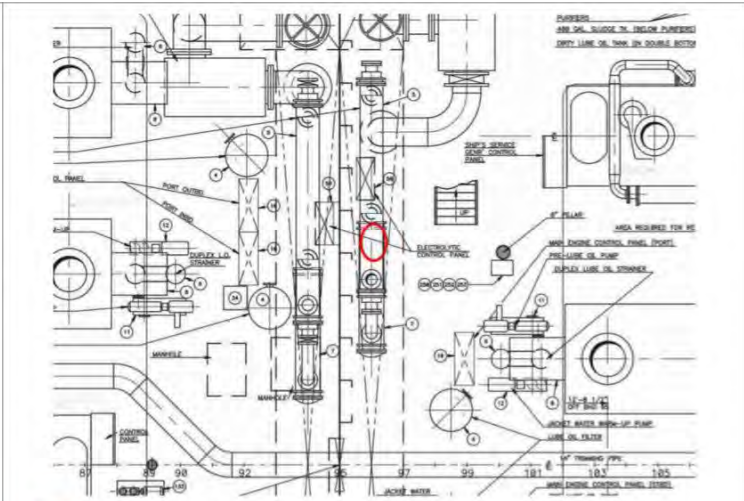
16 Peinture (Pb+Hg)
Salle des moteurs — N/A — Blanc — Tuyauterie — N/A — Écaillé
Chantal.Soulard - 2021-03-25 11:00

16 Peinture (Pb+Hg)
Salle des moteurs — N/A — Blanc — Tuyauterie — N/A — Écaillé
Chantal.Soulard - 2021-03-25 11:02

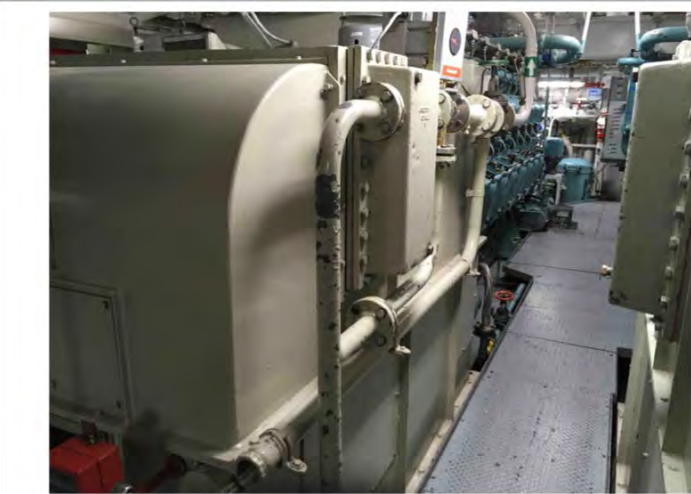
14 Peinture (Pb+Hg)
Moteurs — Salle des moteurs — Blanc — Plancher — N/A — Écaillé
Chantal.Soulard - 2021-03-25 16:05

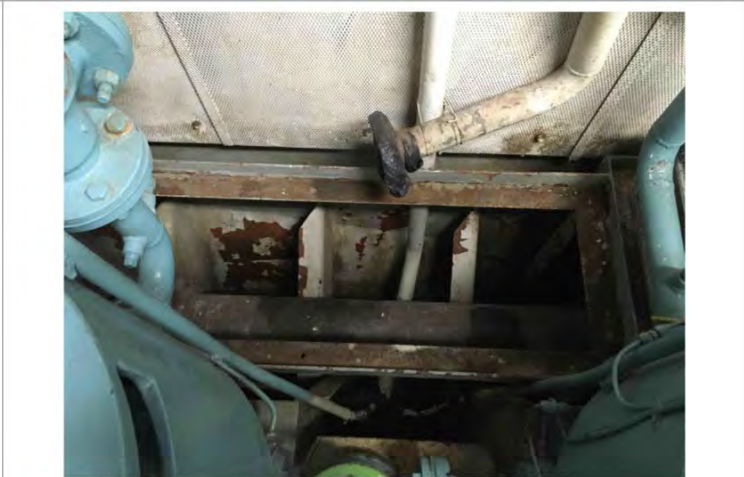
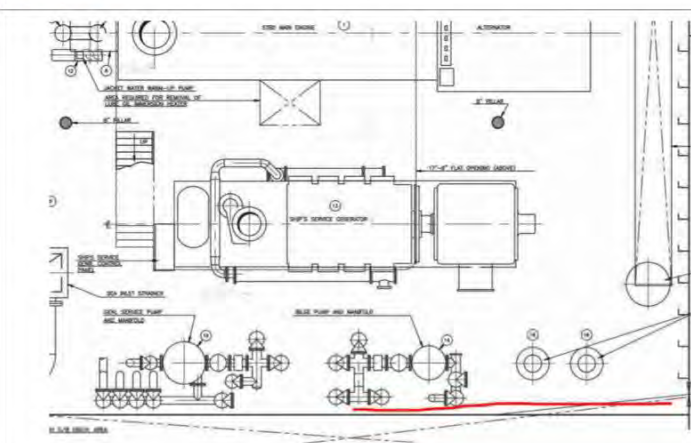
15 Peinture (Pb+Hg)
Moteurs — N/A — Gris — Murs — N/A — Écaillé
Chantal.Soulard - 2021-03-25 16:08
