**Objet : Résultats des analyses  
Caractérisation des matériaux susceptibles de contenir de l'amiante (MSCA)  
NGCC Pierre Radisson, Port de Québec**

**Réf. WSP : 201-10553-34**

**NGCC Pierre-Radisson / Port de Québec**

# Caractérisation des MSCA

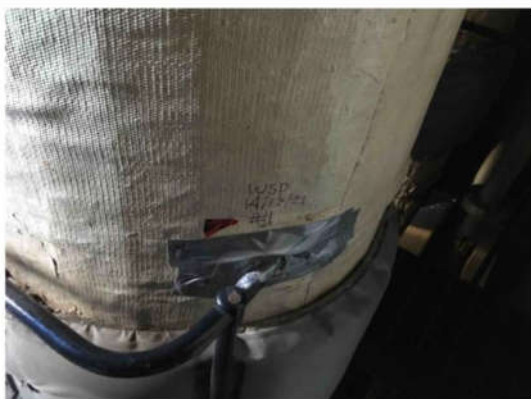
1

Il est possible de conclure que l'amiante se retrouve dans le canevas recouvrant la tuyauterie d'échappement des génératrices ainsi que le canevas recouvrant les conduits de ventilation qui alimentent la salle des machines.

Canevas et pâte cimentaire (ou bloc de magnésie) .  
Échappement des 6 moteurs. Échantillon : 1a (DP3) 1b (DP4) 1c (DP6)

Considérant que les canevas contenant de l'amiante seront dans un état friable lors de leur éventuel démantèlement, les travaux de désamiantage devront être effectués selon les normes associées au « risque élevé » du Code de sécurité pour les travaux de construction. L'isolant fibreux sous-jacent au canevas pourra être retiré dans des conditions « sans amiante » seulement s'il n'a pas été contaminé par des poussières d'amiante lors du démantèlement du canevas.

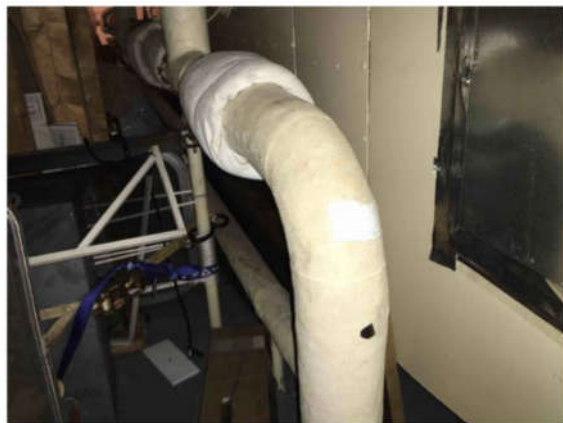
**2** Amiante échantillon  
Pont de navigation — Crawl space  
Audrey.Corbail - 2021-12-14 11:53  
Canevas et pâte cimentaire de l'unité de chauffage timonerie (alimentation vapeur).

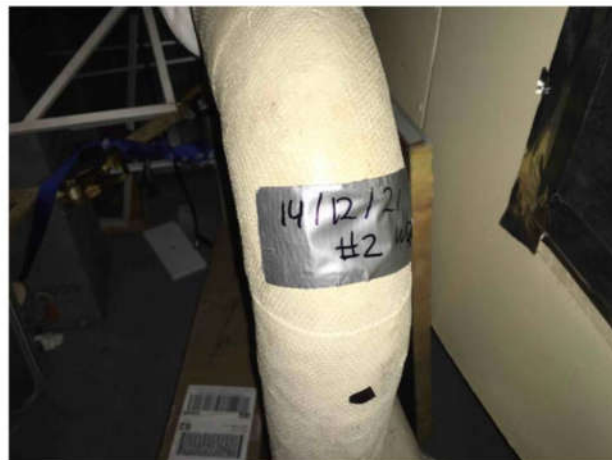
**2** Amiante échantillon  
Pont de navigation — Crawl space  
Audrey.Corbail - 2021-12-14 11:54

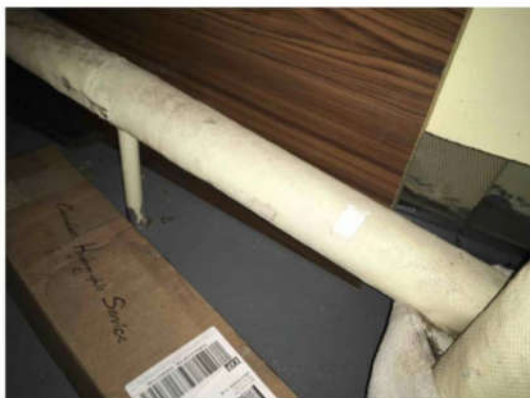
**3** Amiante échantillon  
Pont de navigation — Crawl space  
Audrey.Corbail - 2021-12-14 11:57  
Échantillon 3a (unité de chauffage timonerie : retour vapeur). Canevas et pâte cimentaire de l'unité de chauffage timonerie

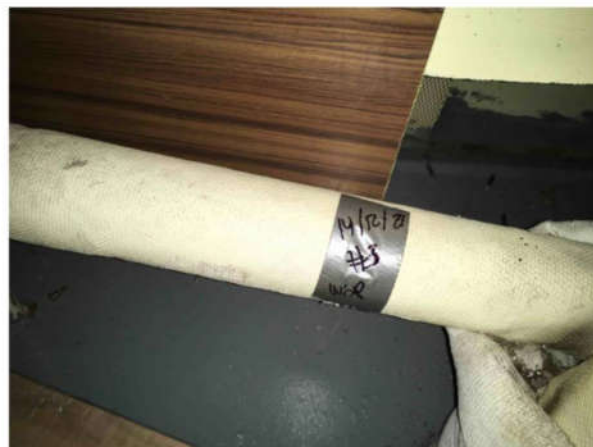
**3** Amiante échantillon  
Pont de navigation — Crawl space  
Audrey.Corbail - 2021-12-14 11:58  
Échantillon 3a

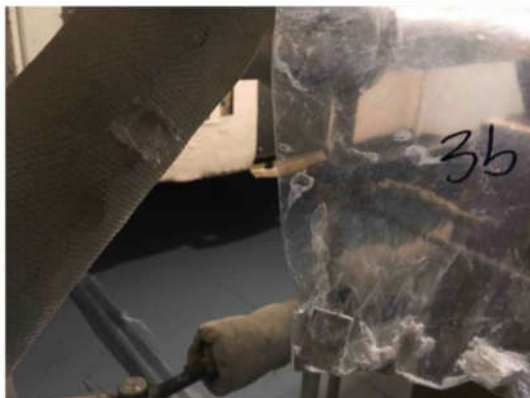
**3** Amiante échantillon  
Pont de navigation — Crawl space  
Audrey.Corbail - 2021-12-14 11:59  
Échantillon 3b (unité de chauffage timonerie : alimentation vapeur). Canevas et pâte cimentaire de l'unité de chauffage timonerie

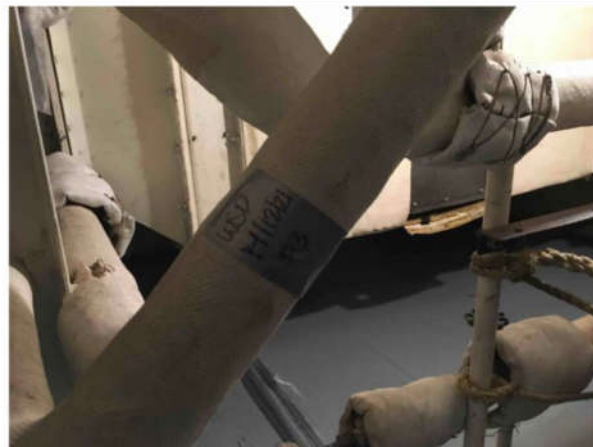
**3** Amiante échantillon  
Pont de navigation — Crawl space  
Audrey.Corbail - 2021-12-14 12:00  
#3b alimentation vapeur

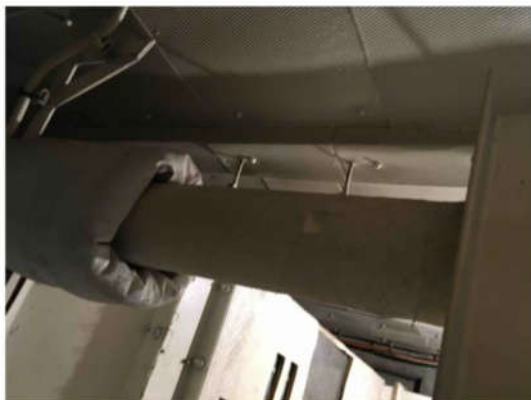
3

Échantillon 3c (unité de chauffage timonerie : alimentation vapeur). Canevas et pâte cimentaire de l'unité de chauffage timonerie

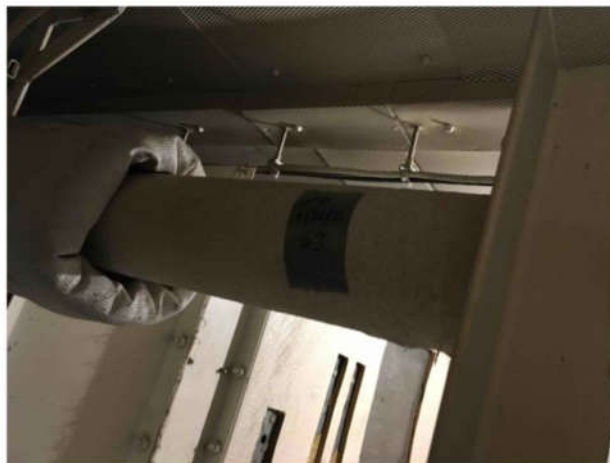
3

Pont de navigation — Crawl space  
Audrey.Corbeil - 2021-12-14 12:01

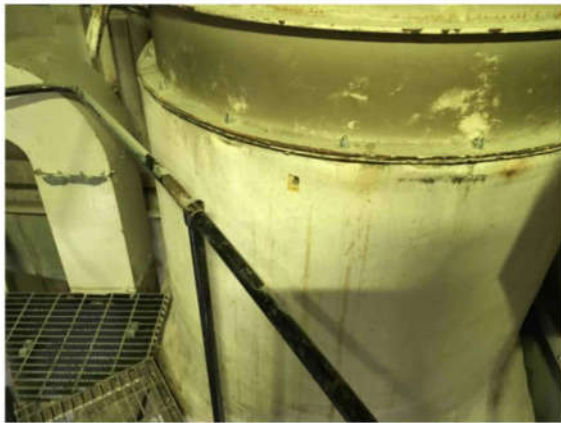
**4** Amiante échantillon  
Pont supérieur — Cheminée  
Audrey.Corbeil - 2021-12-14 12:51  
Canevas sur ventilation salle des machines (alimentation)  
échantillon 4a

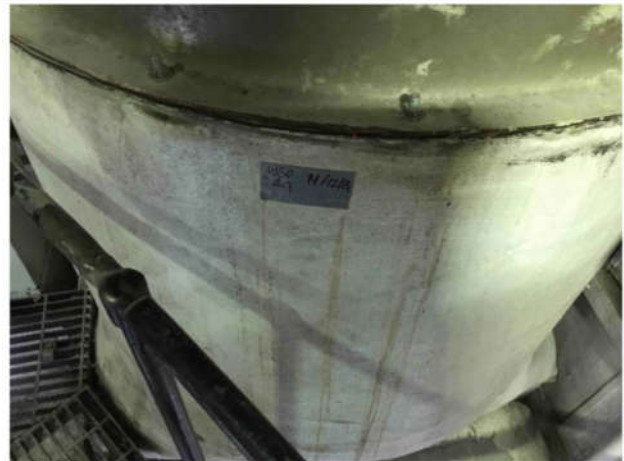
**4** Amiante échantillon  
Pont supérieur — Cheminée  
Audrey.Corbeil - 2021-12-14 12:52

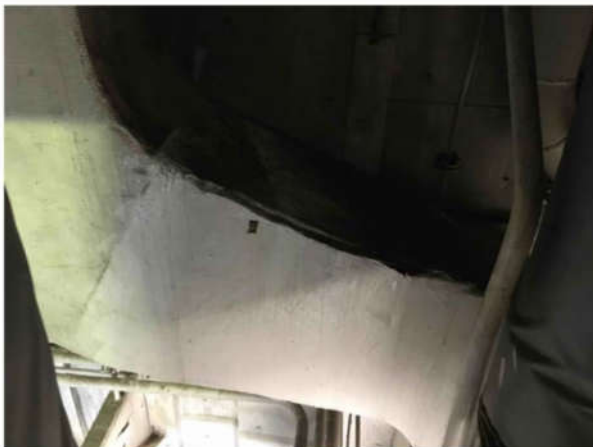
**4** Amiante échantillon  
Pont supérieur — Cheminée  
Audrey.Corbeil - 2021-12-14 12:53  
Alimentation salle machine arrière. Échantillon 4b

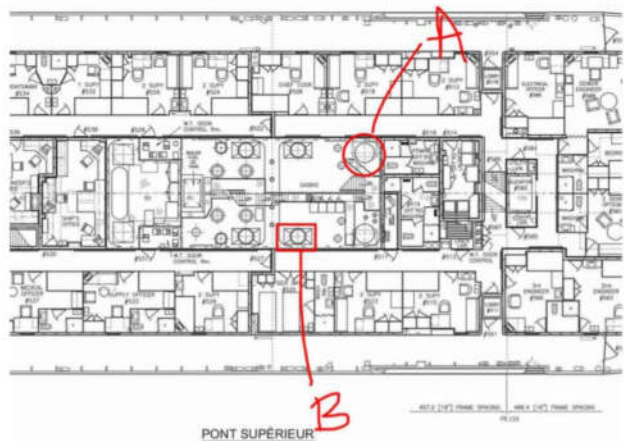
**4** Amiante échantillon  
Pont supérieur — Cheminée  
Audrey.Corbeil - 2021-12-14 13:00

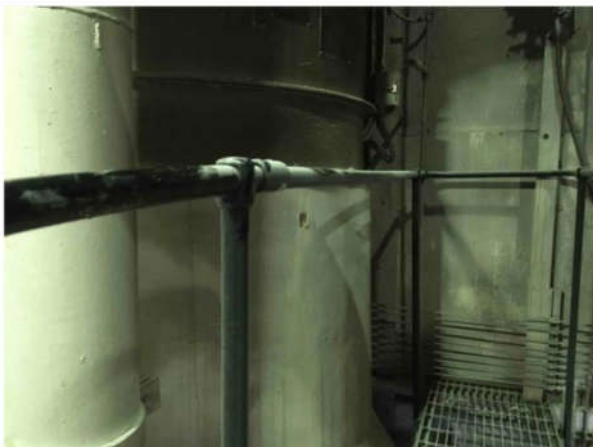
**4** Amiante échantillon  
Pont supérieur — Cheminée  
Audrey.Corbeil - 2021-12-14 14:44  
Échantillon 4c

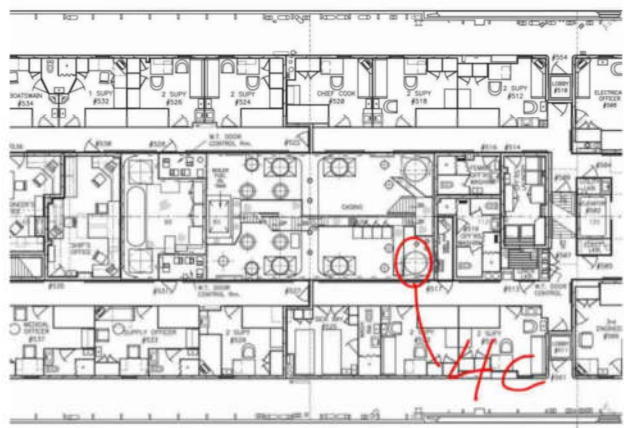
**4** Amiante échantillon  
Pont supérieur — Cheminée  
Audrey.Corbeil - 2021-12-14 14:45

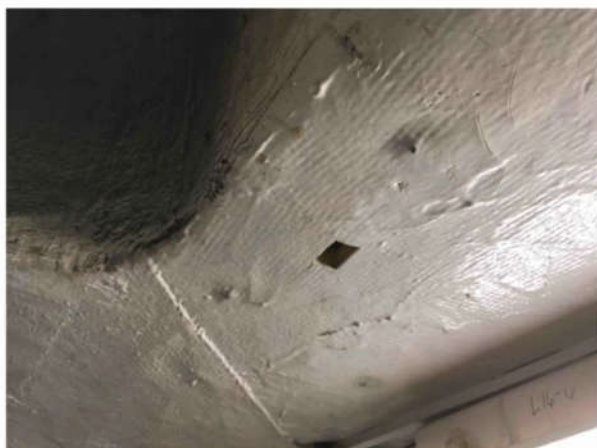
**5** Amiante échantillon  
Plate-Forme 17'-0" — Machine avant tribord  
Audrey.Corbail - 2021-12-14 13:08  
Canevas

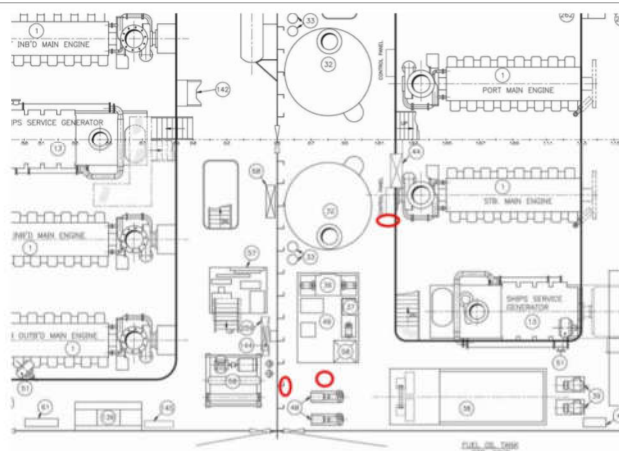
**5** Amiante échantillon  
Plate-Forme 17'-0" — Machine avant tribord  
Audrey.Corbail - 2021-12-14 13:12

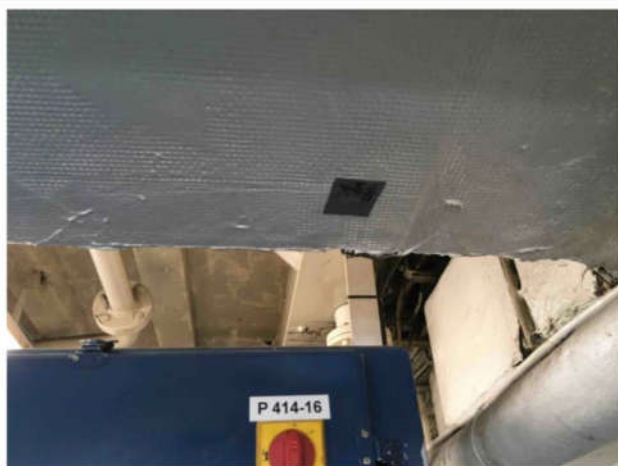
**5** Amiante échantillon  
Plate-Forme 17'-0" — Machine avant tribord  
Audrey.Corbail - 2021-12-14 13:12

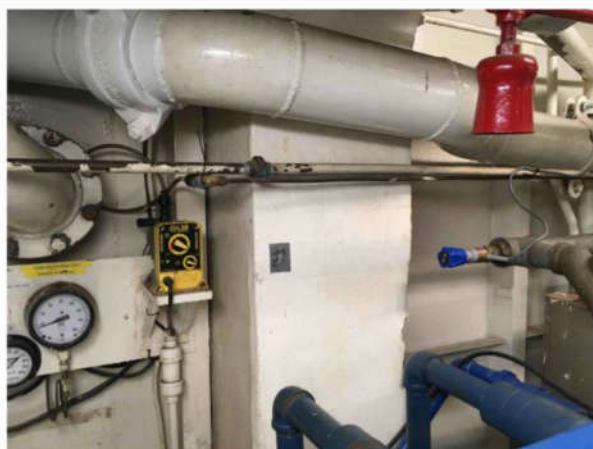
**5** Amiante échantillon  
Plate-Forme 17'-0" — Machine avant tribord  
Audrey.Corbail - 2021-12-14 13:12  
Échantillon 5
