Date de l'instruction : 15 oct. 2021
UMR : -
Numéro de rapport ABL : CA-M10-0043-R001 Rev1
Date du rapport : 9 nov. 2021

ÉVALUATION DE L'ALIÉNATION DU NM HYDRA MARINER

RÉALISÉE POUR TRAVAUX PUBLICS ET SERVICES
GOUVERNEMENTAUX CANADA ET PÊCHES ET OCÉANS CANADA

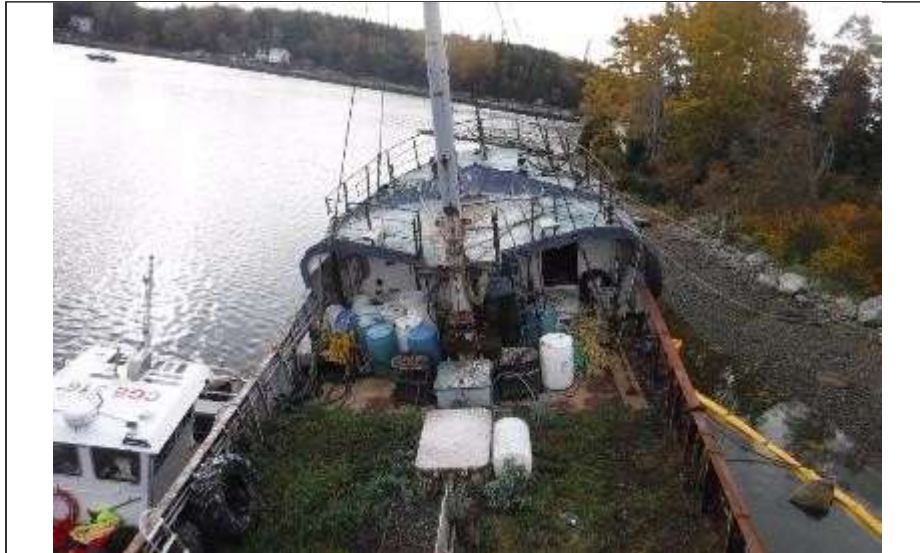
Sur le pont de treuillage/marchandises, on a observé une couche d'herbes (matières organiques/en décomposition) d'une épaisseur estimée à 5 à 10 cm.

1. Végétation sur le pont.

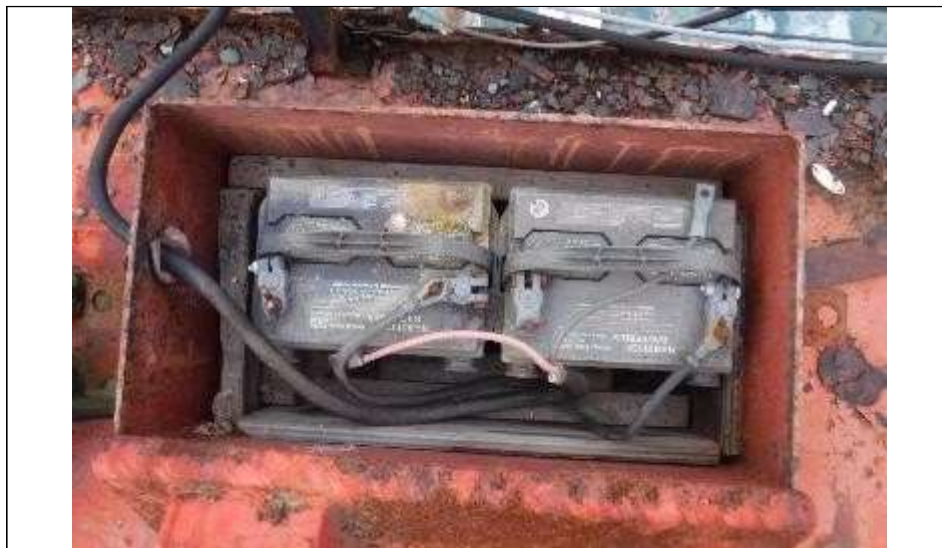
2. Batteries au plomb sur le pont de timonerie.

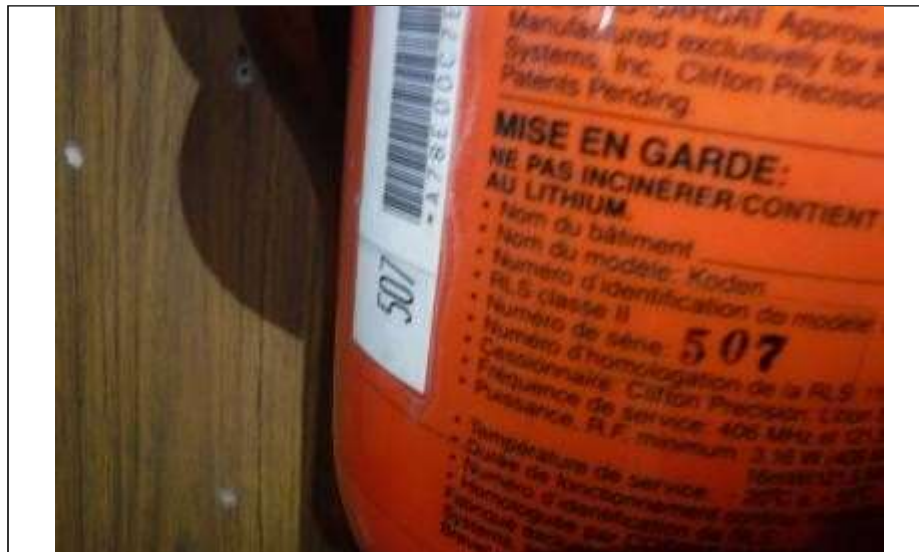
3. Piles au lithium dans le ou les RLS et les SART, dans la timonerie.

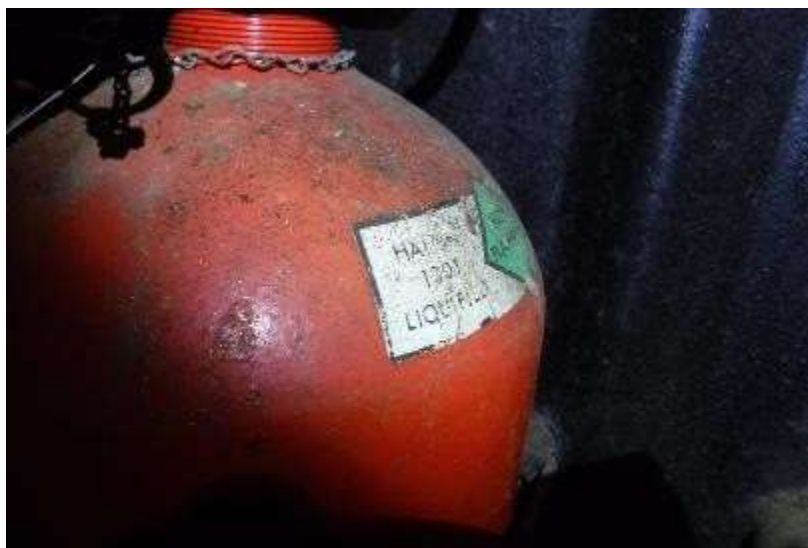
Le système de lutte contre les incendies contient des substances qui appauvrissent la couche d'ozone : deux bouteilles d'halon 1301 ont été trouvées, celles-ci renfermant au plus deux charges de 55 kg. Le système de réfrigération contient des substances qui appauvrissent la couche d'ozone, soit une quantité minimale de fréon R12, sans pression.

4. Halon.

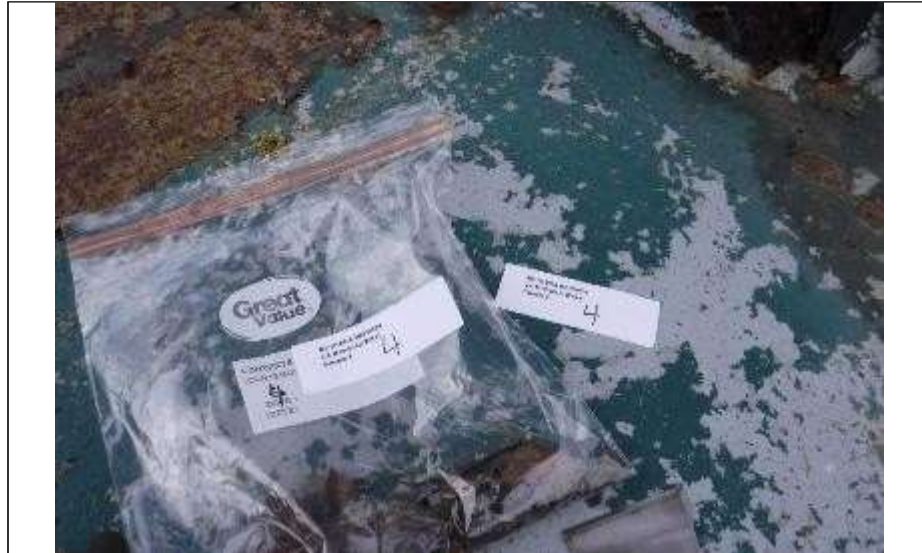
5. Échantillon 4 – Peinture verte plombifère.

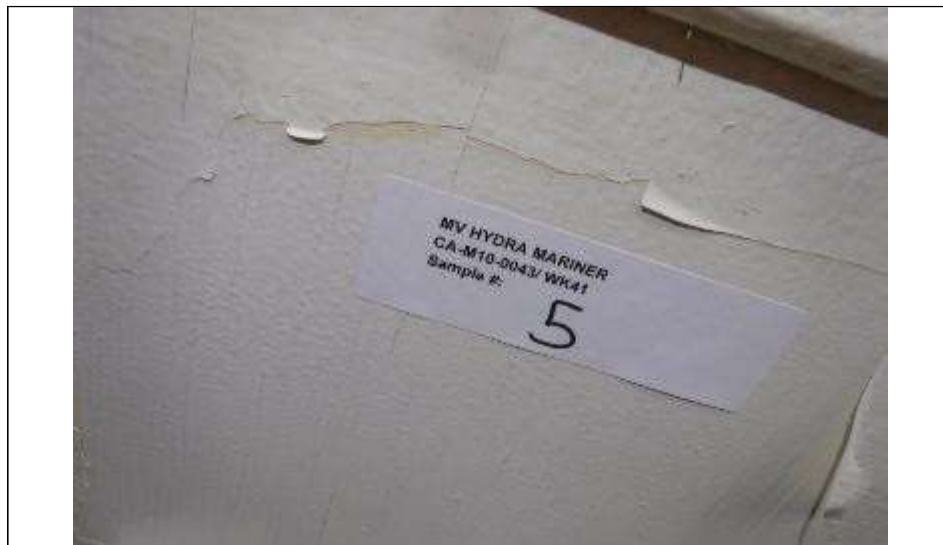
6. Échantillon 5 – Peinture intérieure plombifère.

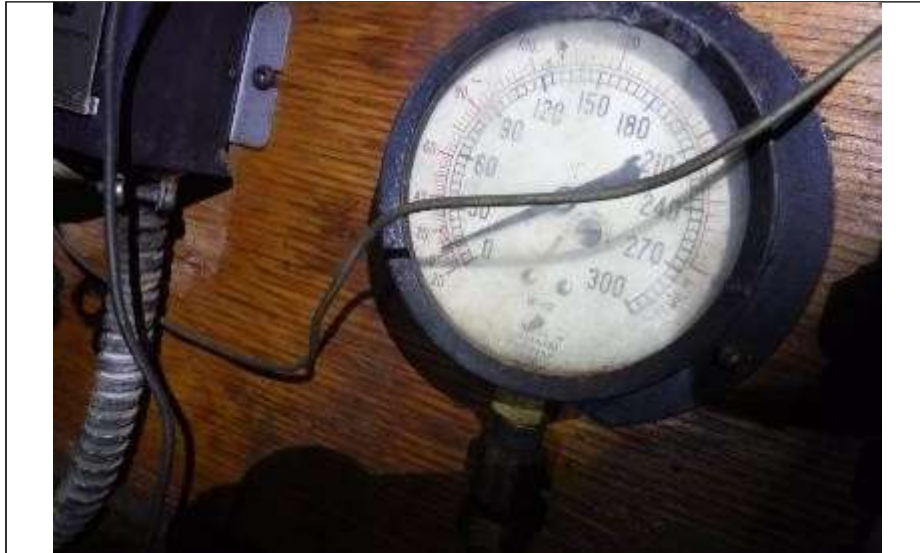
7. Gaz R12 qui appauvrit la couche d'ozone.

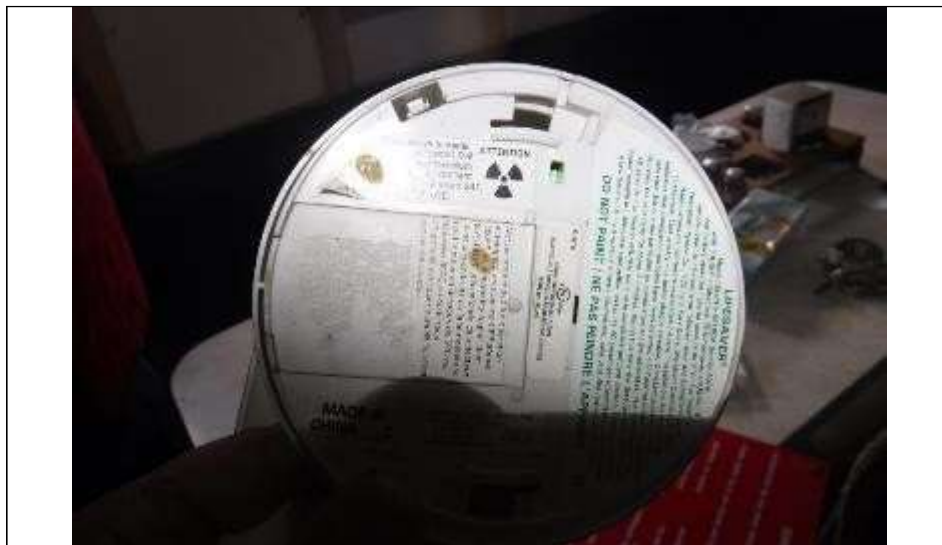
8. Détecteur d'incendie – Américium 241 radioactif.

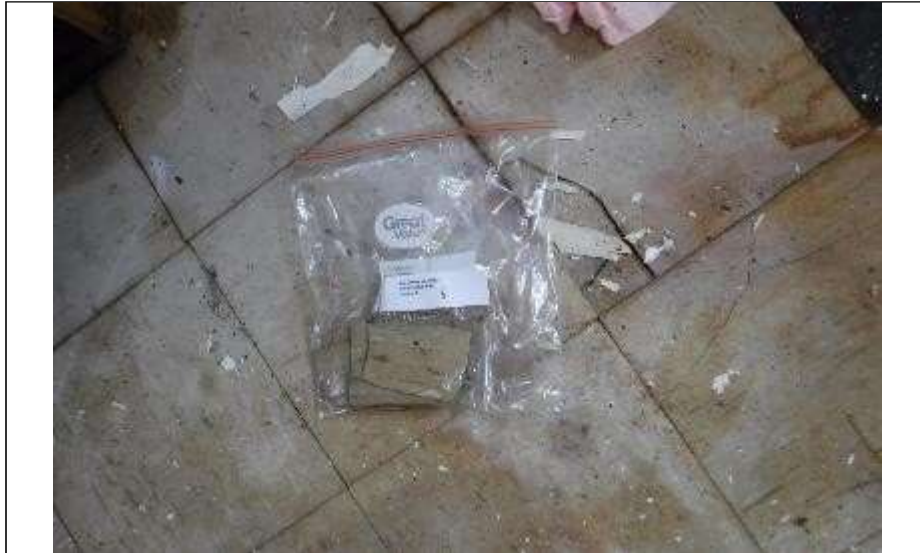
9. Carreaux de plancher amiantifères dans la timonerie et les emménagements.

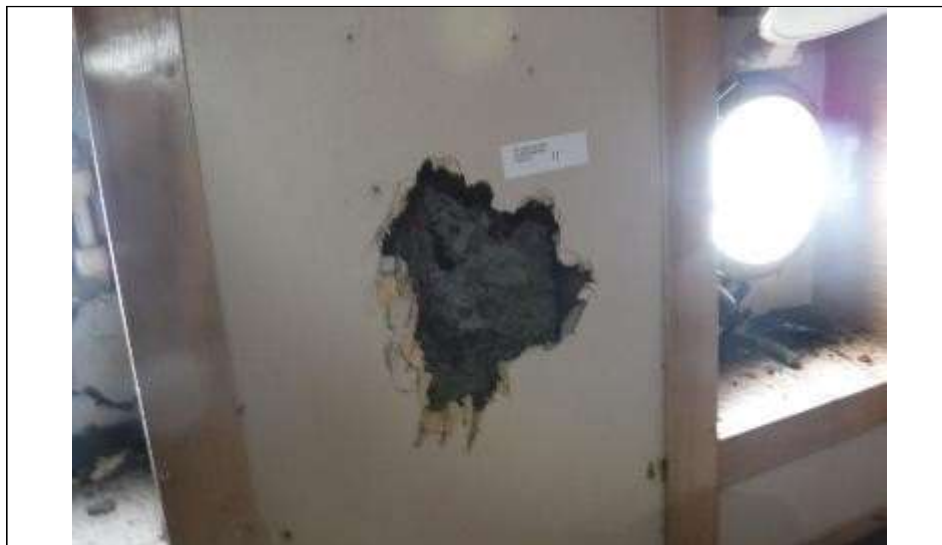
10. Isolant amiantifère derrière un revêtement, aux environs d'un poste d'équipage.

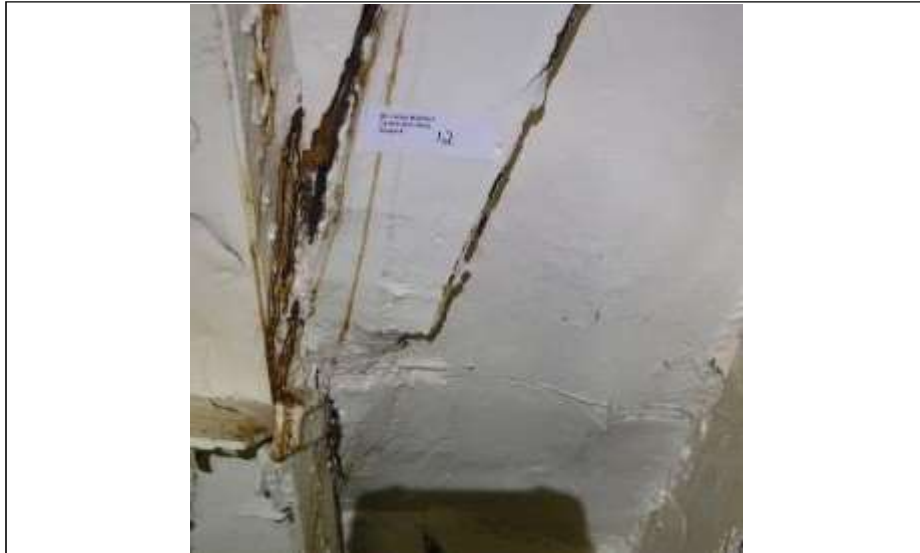
11. Isolant amiantifère dans la chambre froide.

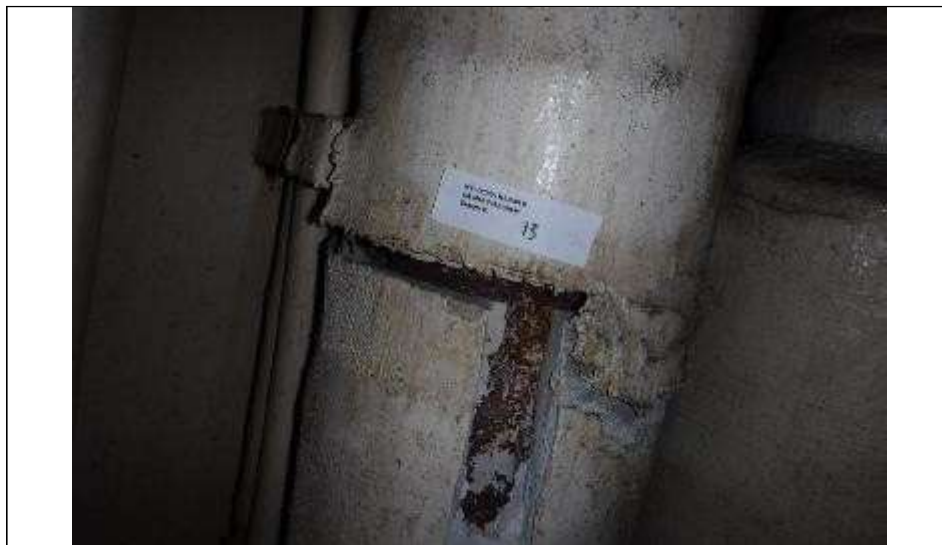
12. Isolant d'une canalisation d'échappement des moteurs principal et auxiliaire. Les échantillons 13 et 14 contenaient de l'amiante.

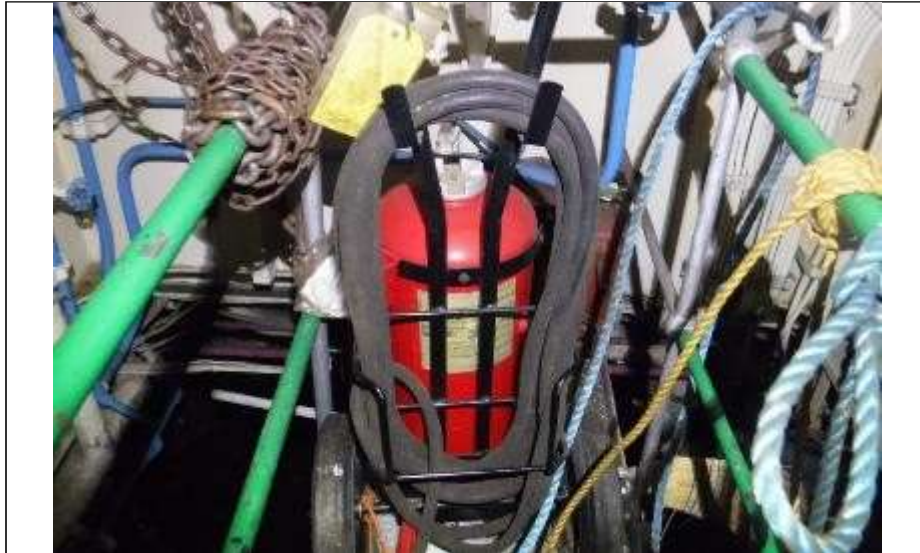
13. Extincteurs d'incendie au CO₂, à l'eau et à poudre chimique.

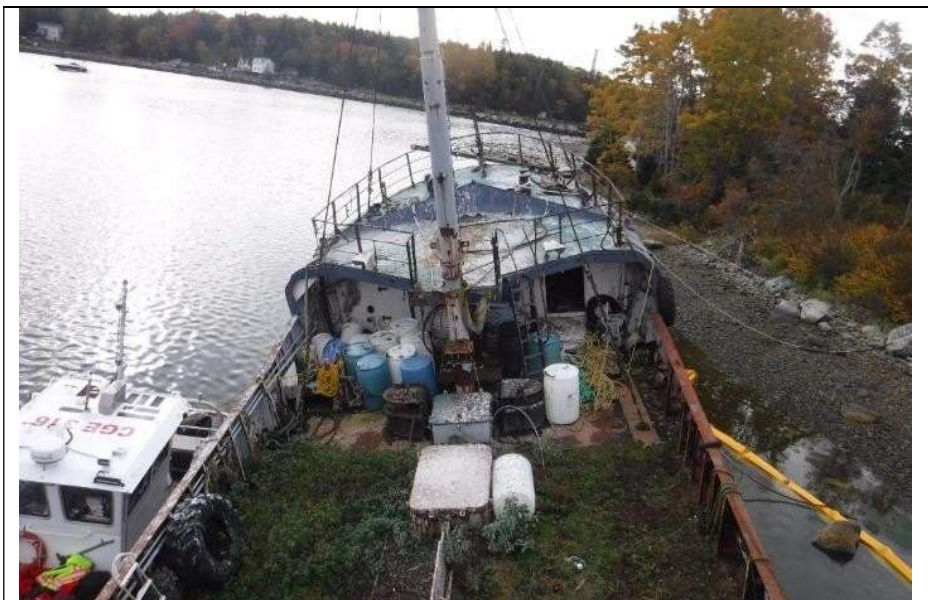
1. Végétation sur le pont

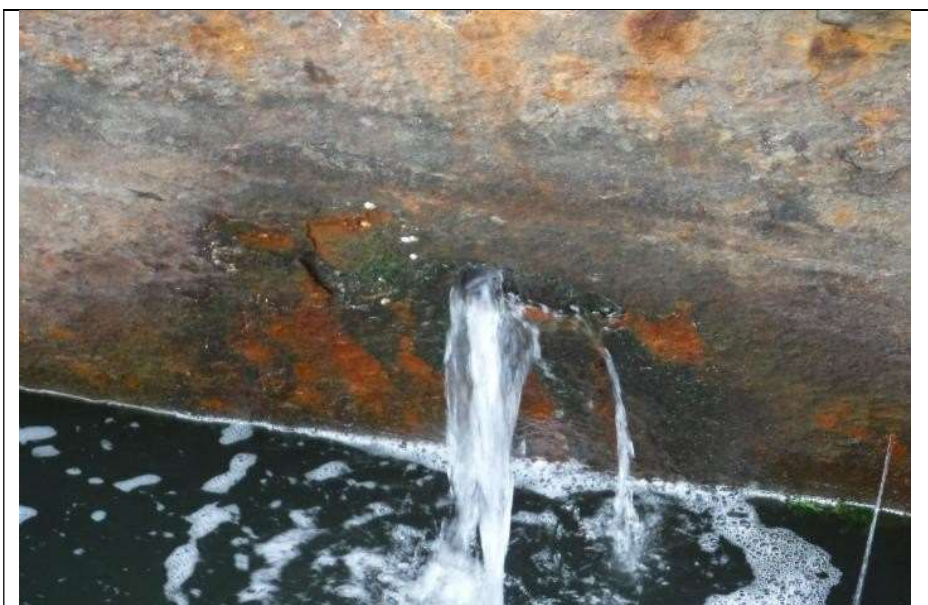
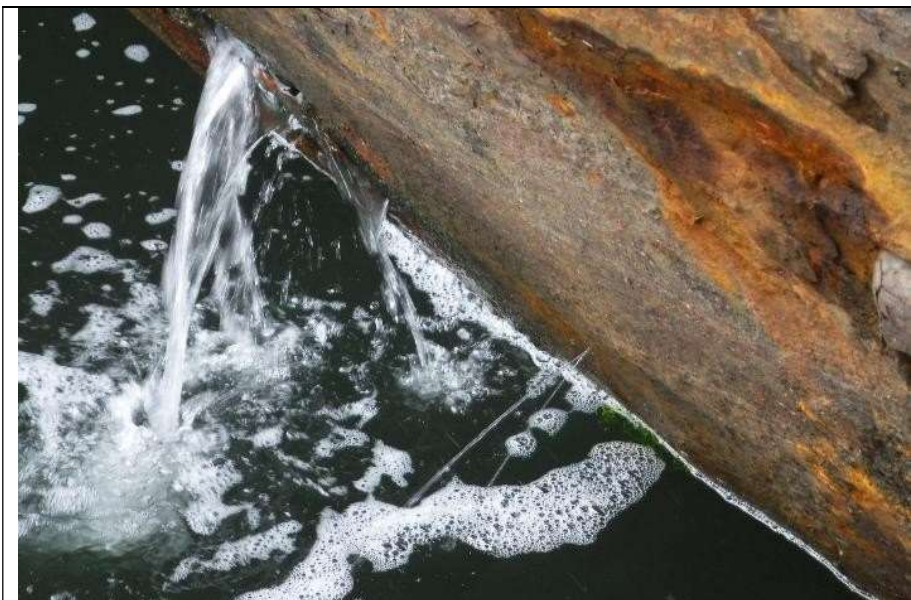
Le côté tribord externe n'était pas visible depuis le bateau d'inspection. Sur le côté bâbord, dans l'étrave, on a relevé des orifices qui n'étaient pas visibles lors de l'inspection de février 2021. L'intégrité de la coque est incertaine.

On ne sait actuellement pas d'où toute l'eau provient, mais certaines zones d'infiltration ont été localisées dans l'étrave du navire. On croit que l'eau entre et sort maintenant selon les marées, ce qui témoignerait d'une importante brèche dans la coque.

2. Section avant de la coque, à bâbord – Brèche

3. Section avant de la coque, à bâbord – Brèche

Avant tout déséchouage, il faudra trouver et éliminer toute infiltration d'eau.

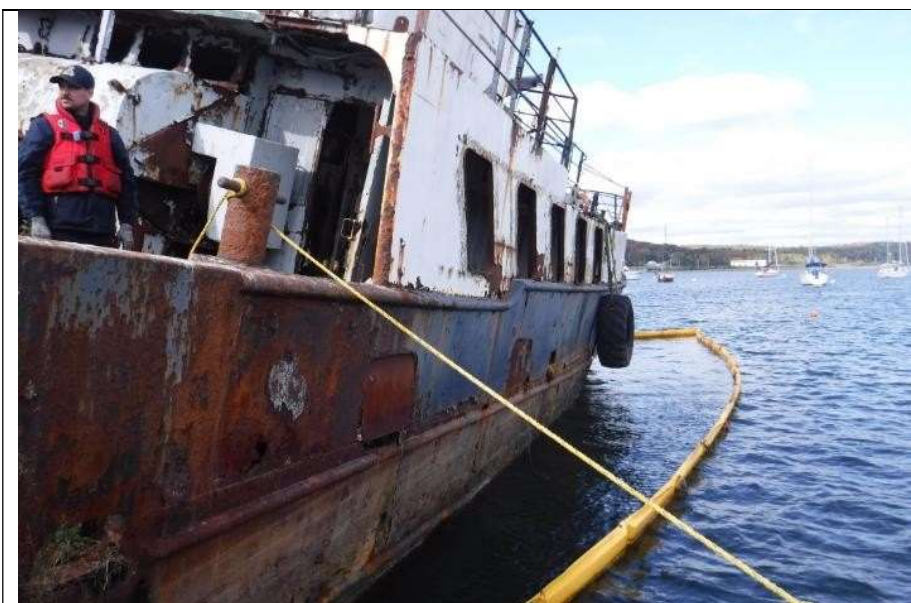
4. Vue de la coque, depuis bâbord et vers l'arrière

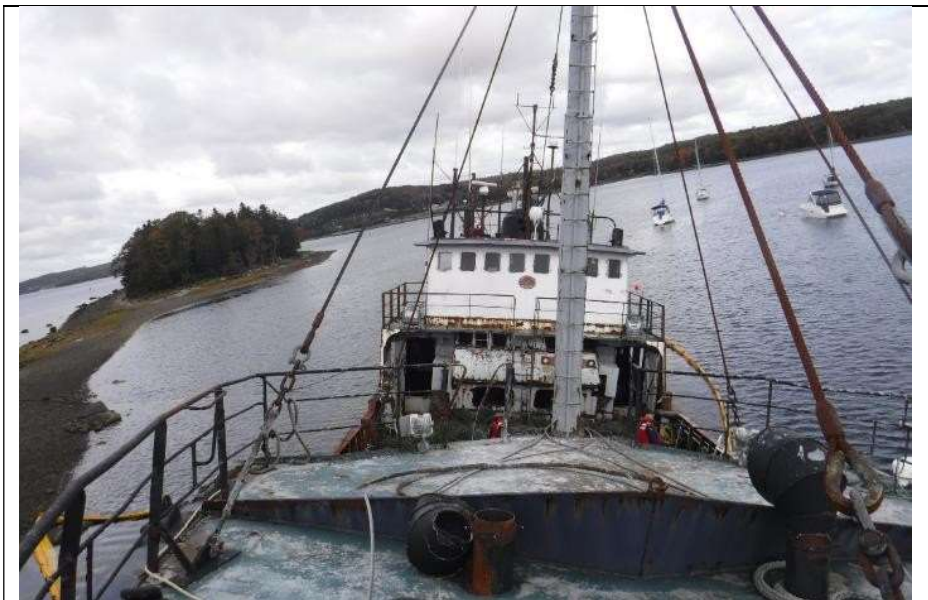
5. Étrave, vue vers l'arrière

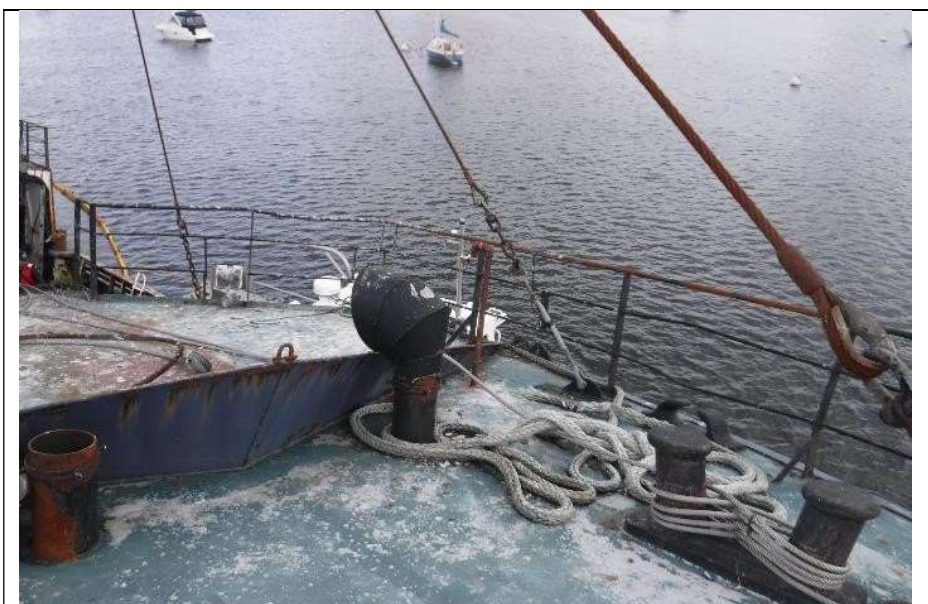
6. Partie avant du pont
