## **Levé et enlèvement des UXO Île Navy**

### **Dartmouth (Nouvelle-Écosse)**

31 janvier 2022  
Projet : 100051.030

Information sur le document	
<b>Titre du document</b>	Levé et enlèvement des UXO
<b>Type de document</b>	Rapport final
<b>Version actuelle</b>	V3

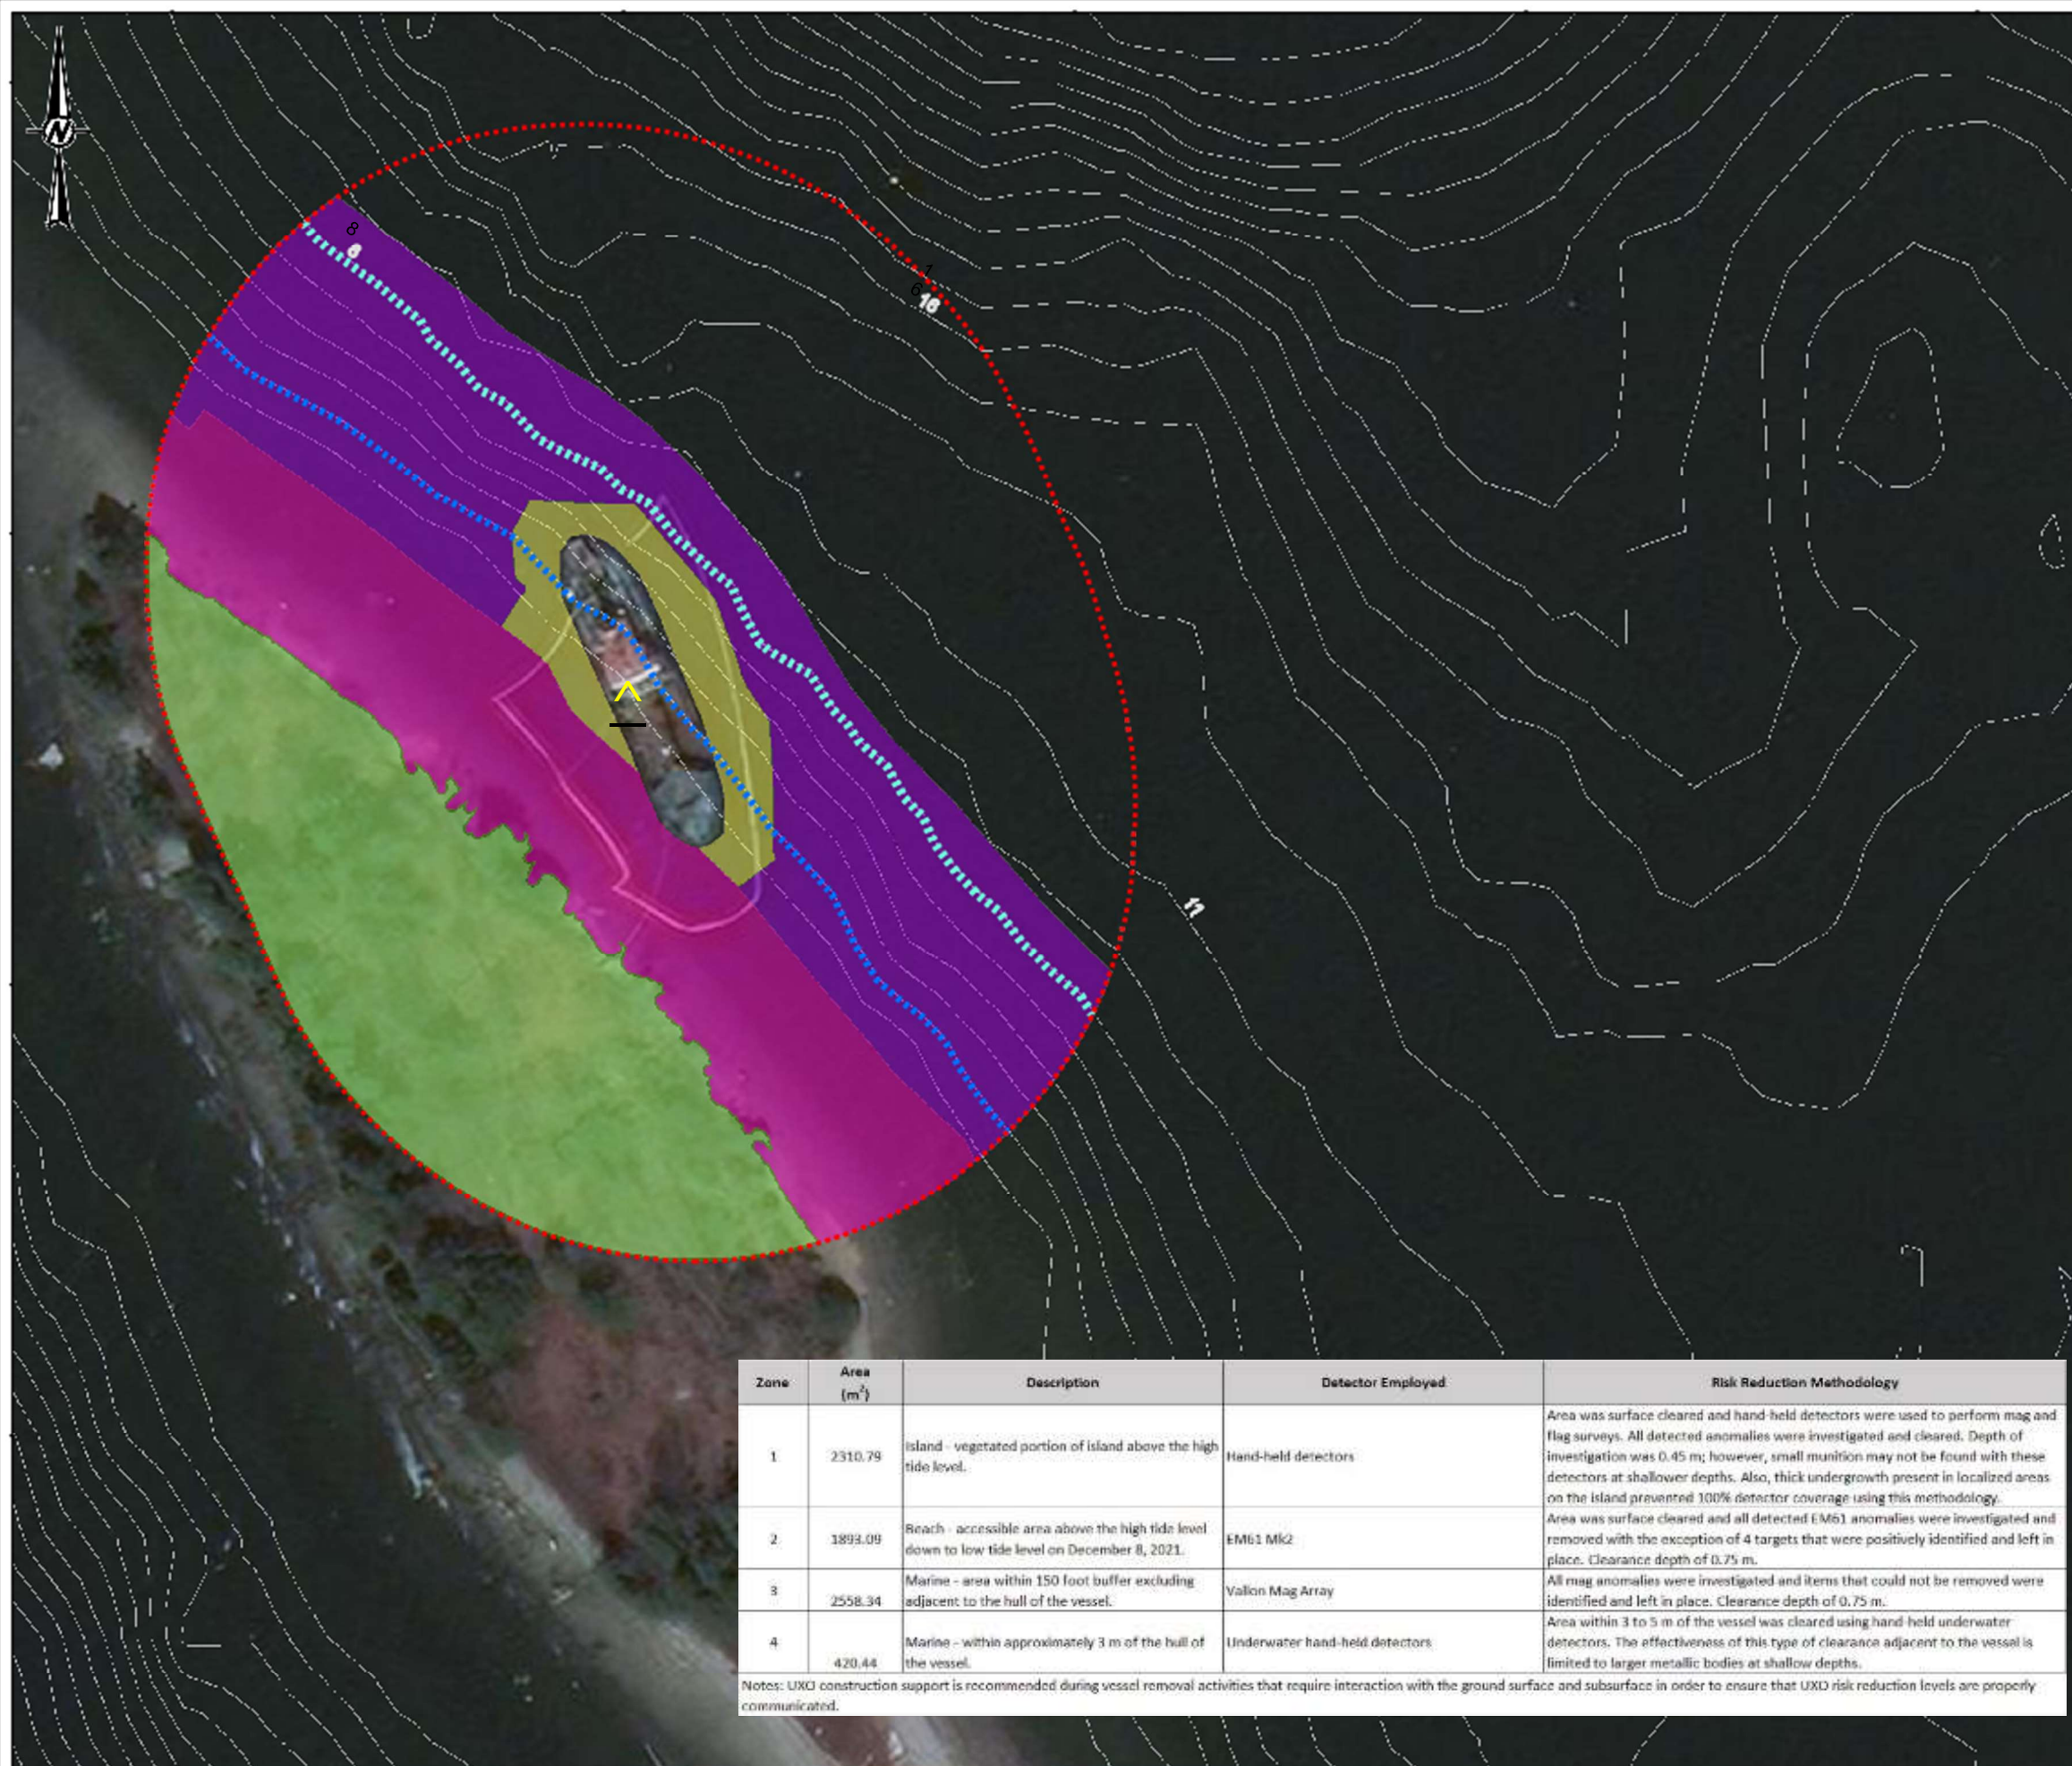
Zone	Area (m <sup>2</sup> )	Description	Detector Employed	Risk Reduction Methodology
1	2310.79	Island - vegetated portion of island above the high tide level.	Hand-held detectors	Area was surface cleared and hand-held detectors were used to perform mag and flag surveys. All detected anomalies were investigated and cleared. Depth of investigation was 0.45 m; however, small munition may not be found with these detectors at shallower depths. Also, thick undergrowth present in localized areas on the island prevented 100% detector coverage using this methodology.
2	1893.09	Beach - accessible area above the high tide level down to low tide level on December 8, 2021.	EM61 Mk2	Area was surface cleared and all detected EM61 anomalies were investigated and removed with the exception of 4 targets that were positively identified and left in place. Clearance depth of 0.75 m.
3	2558.34	Marine - area within 150 foot buffer excluding adjacent to the hull of the vessel.	Vallon Mag Array	All mag anomalies were investigated and items that could not be removed were identified and left in place. Clearance depth of 0.75 m.

Notes: UXO construction support is recommended during vessel removal activities that require interaction with the ground surface and subsurface in order to ensure that UXO risk reduction levels are properly communicated.

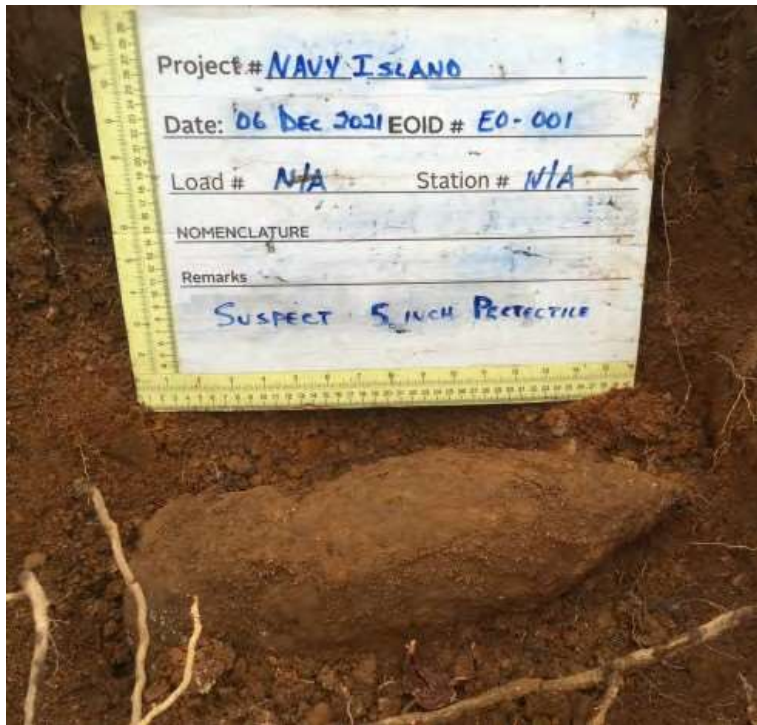
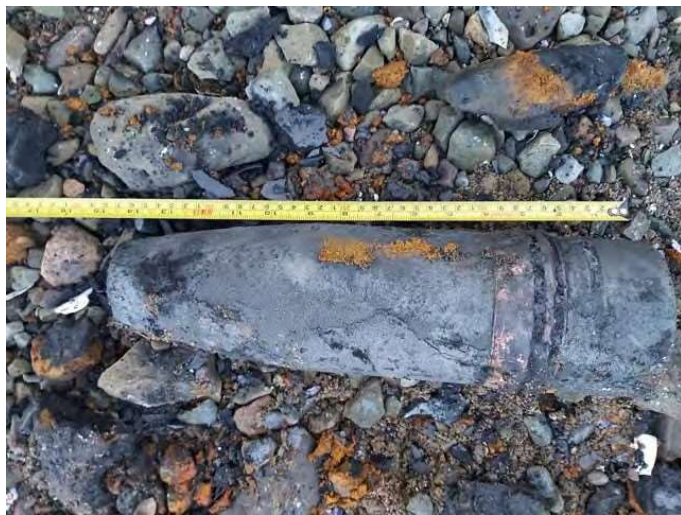
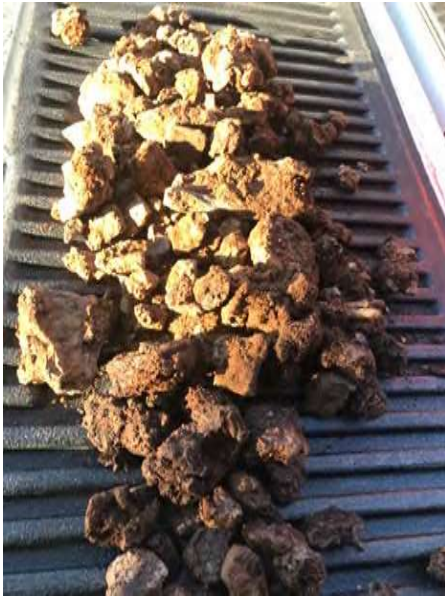
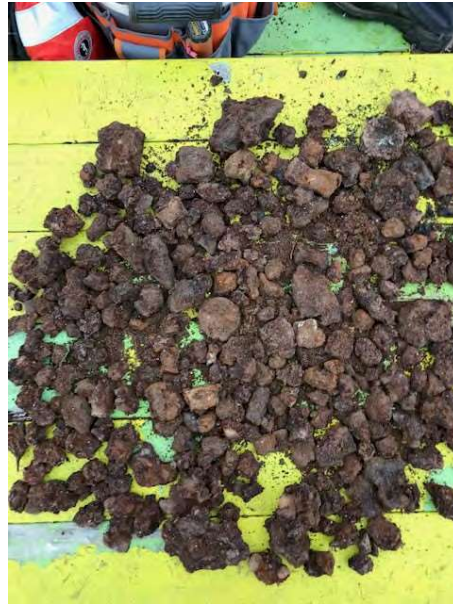
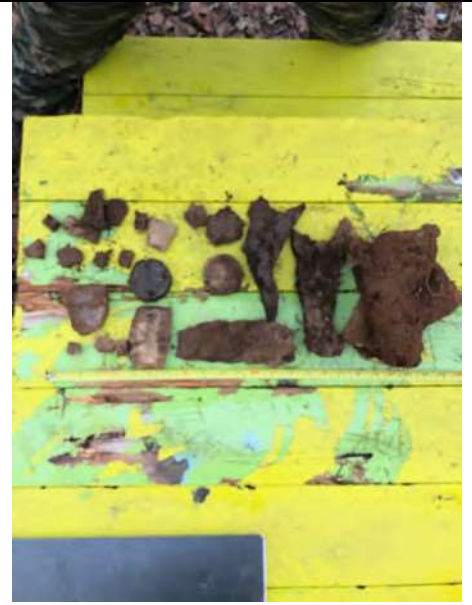
**FIGURE B6**

UXO trouvées : projectile de 5 pouces (coin supérieur gauche) et projectile de 4 pouces (coin supérieur droit). Débris de munitions (DM) provenant de zones d'anomalie à haute densité et d'autres endroits (bas).

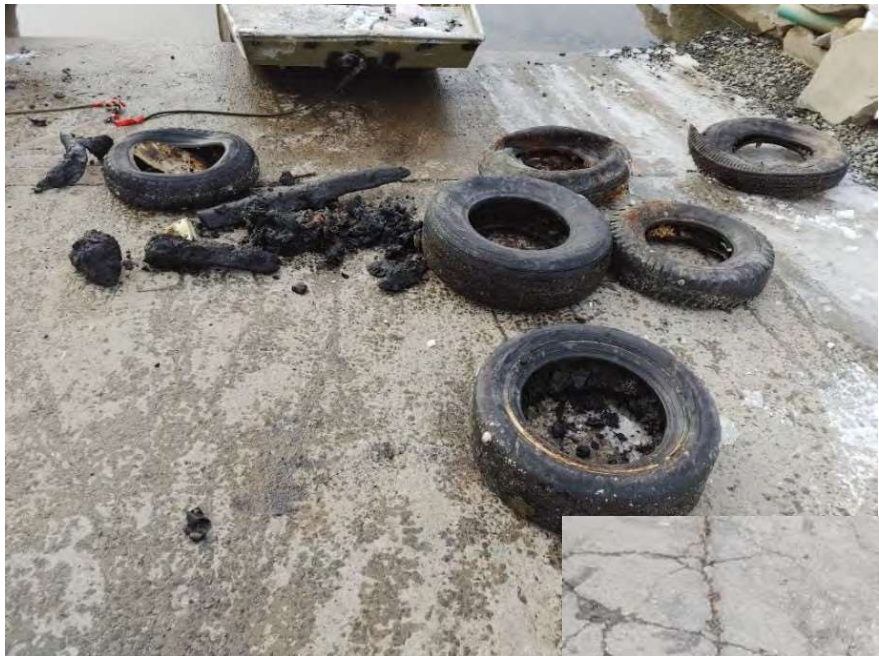
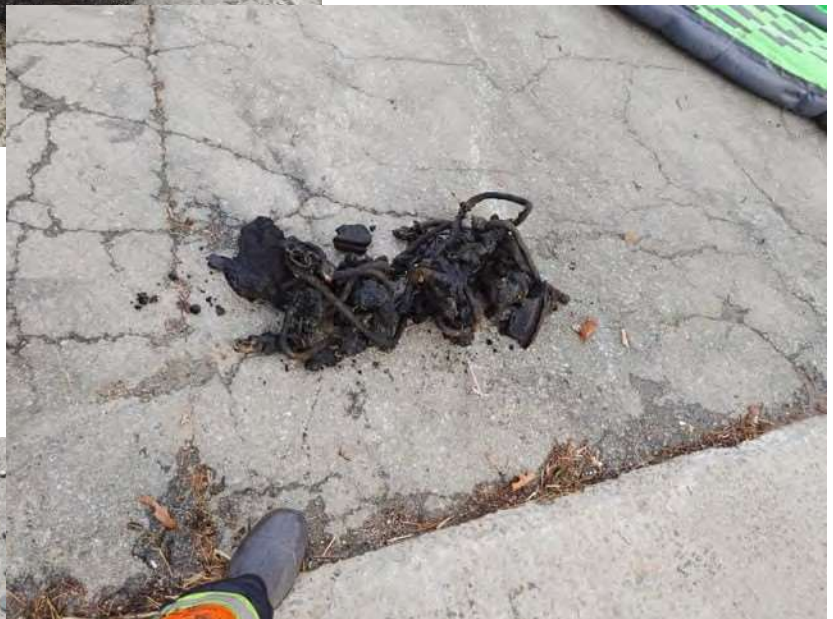
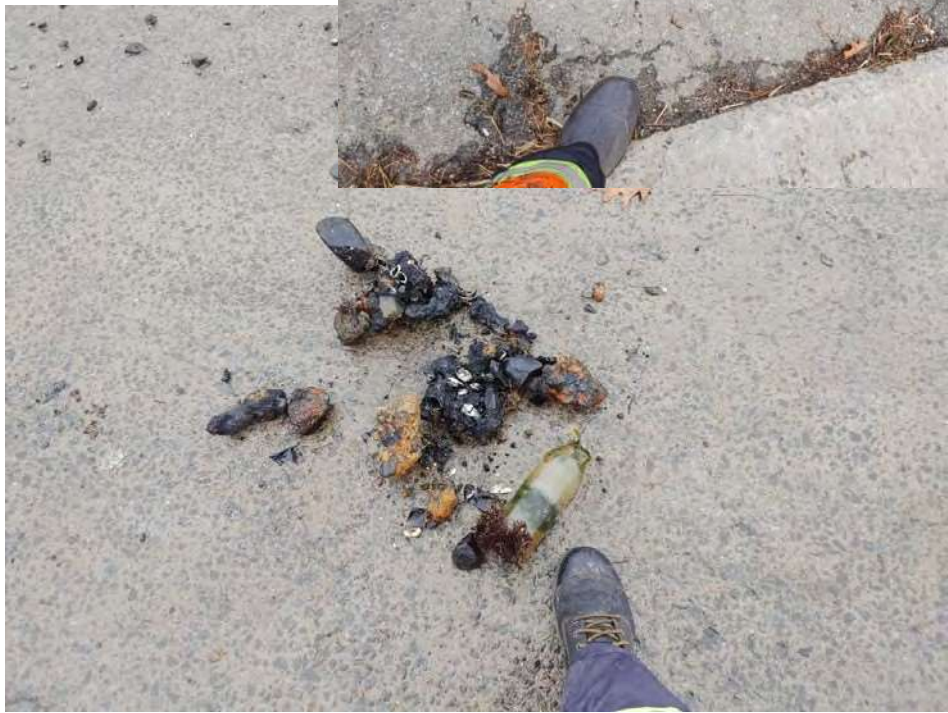
Exemples de débris autres que des munitions (DAM) récupérés lors des levés.
