Groupe ABL

Inspection de la coque du navire « Matterhorn »

Le 23 septembre 2021

Réf. PDMS : NLJ-21-55

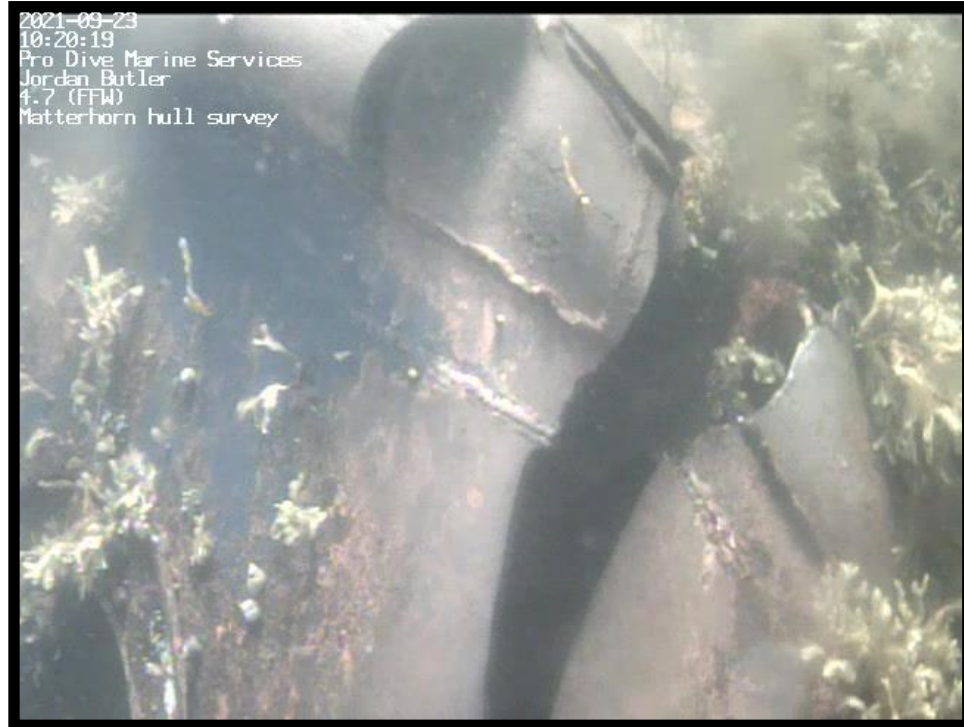
- On a constaté des dommages sur les garde-corps avant au-dessus de la ligne de flottaison, mais aucun impact sur la coque.
- Il y avait des zones de trous percés sur le côté tribord au milieu du navire, alors que les trous mesuraient environ 1,5 pouce et des bouchons étaient en place lorsqu'on les a trouvés. Aucune fuite n'a été constatée au niveau des bouchons.

Figure 3 – Dommages à la proue au-dessus de la ligne de flottaison

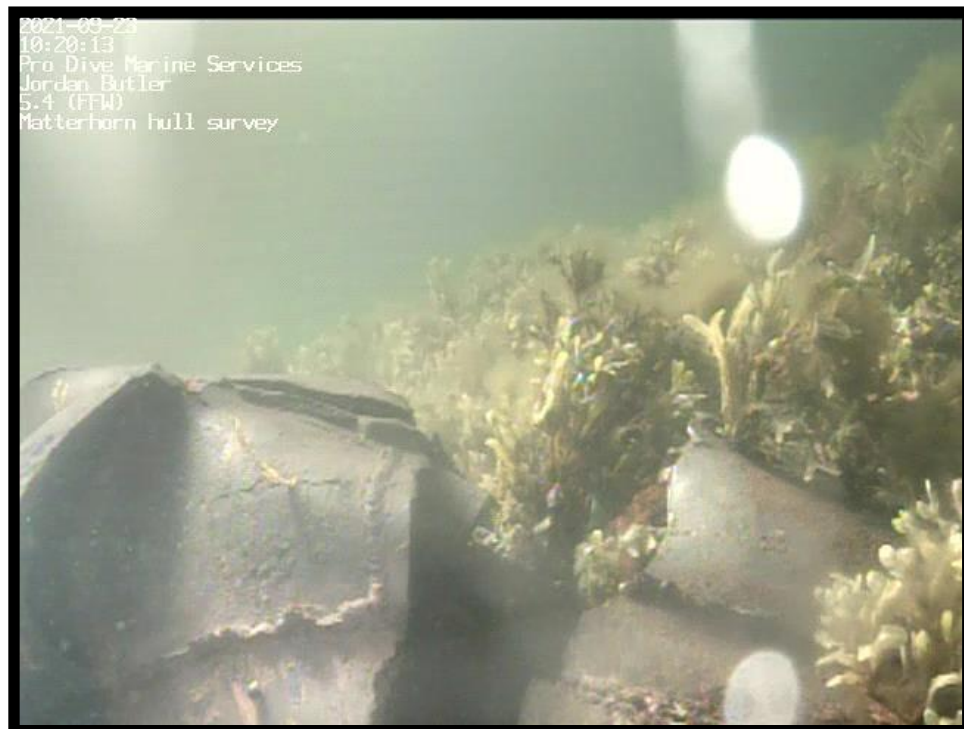
Figure 4 – Dommages à la proue au-dessus de la ligne de flottaison

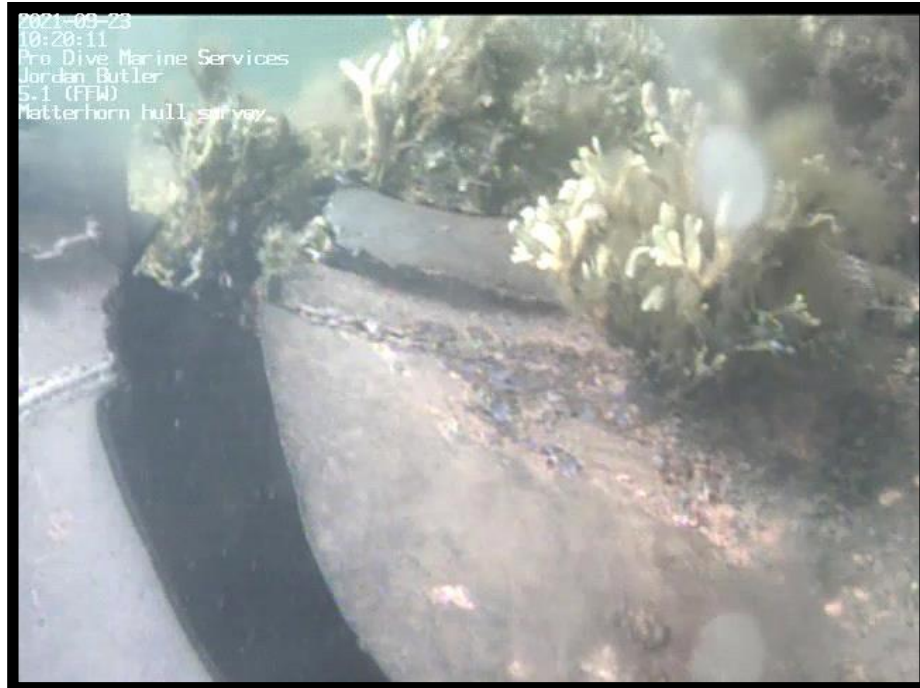
Figure 5 – Dommages à la proue au-dessus de la ligne de flottaison

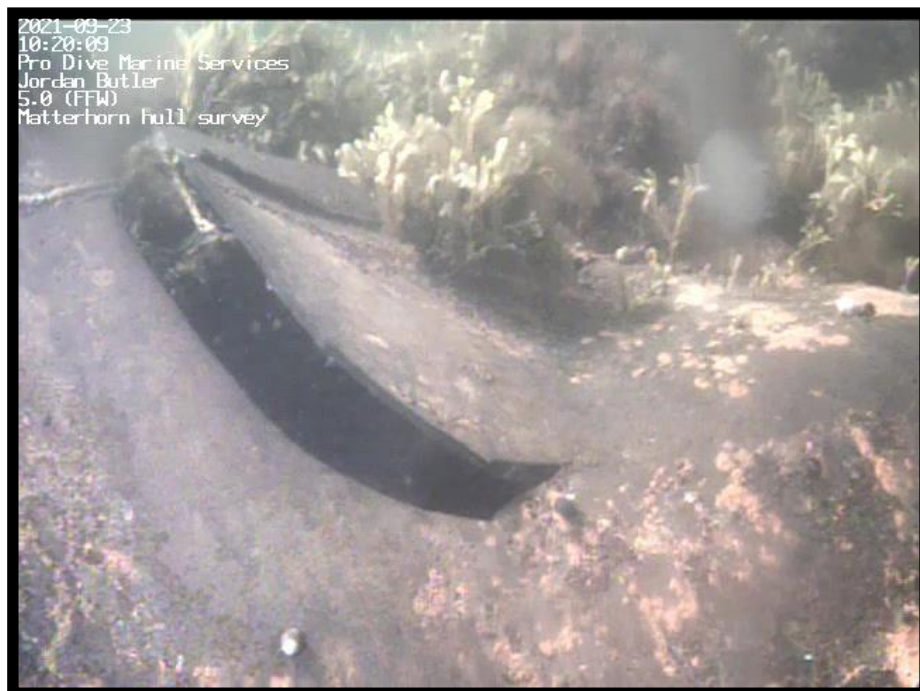
Figure 6 – Dommages à la proue au-dessus de la ligne de flottaison

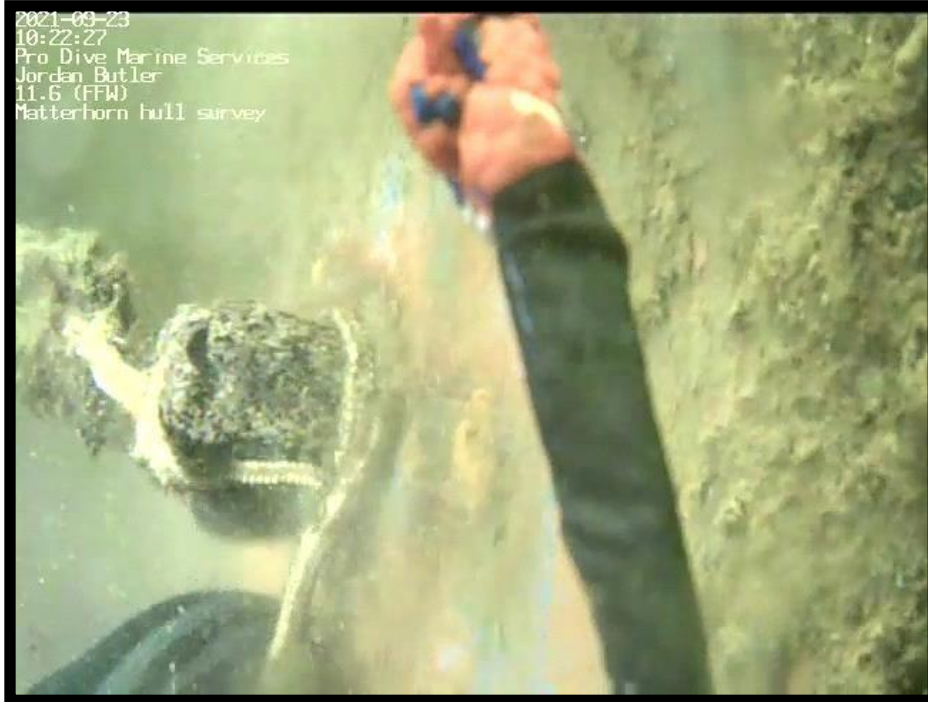
Figure 7 – Bouchon installé derrière la zone de proue sous la ligne de flottaison.

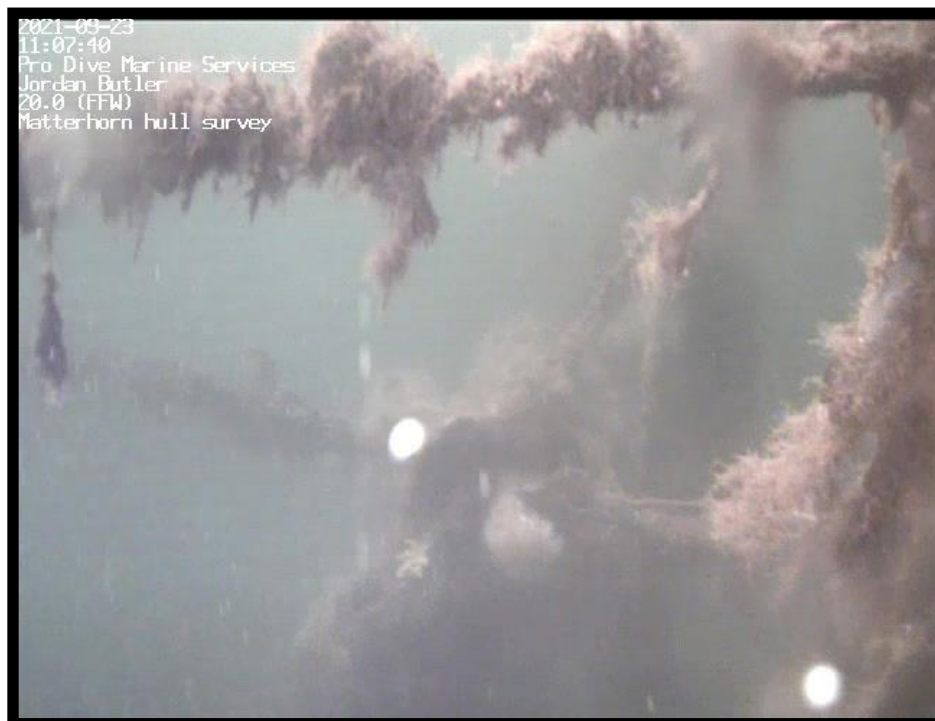
- Le pont n'a pas pu être inspecté à ce moment en raison du manque de visibilité et de la capacité d'inspecter l'équipement de pont desserré ou délogé. Le plongeur a constaté des engins de gréement et un équipement de pont possiblement instable.

Figure 8 – Garde-corps et gréement sur le pont

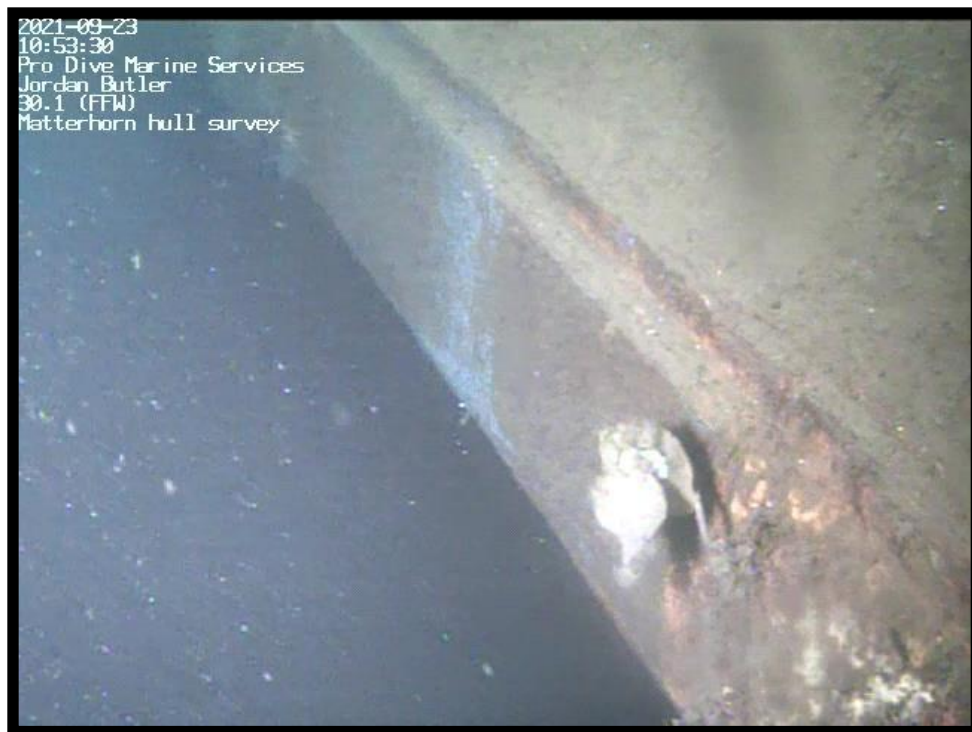
Figure 12 – Quille du navire vers la proue.

- La coque d'acier jusqu'au niveau du pont principal du côté tribord a fait l'objet d'une inspection et aucun dommage à la coque n'a été constaté.
- La quille du navire a été inspectée et aucun dommage n'a été constaté.

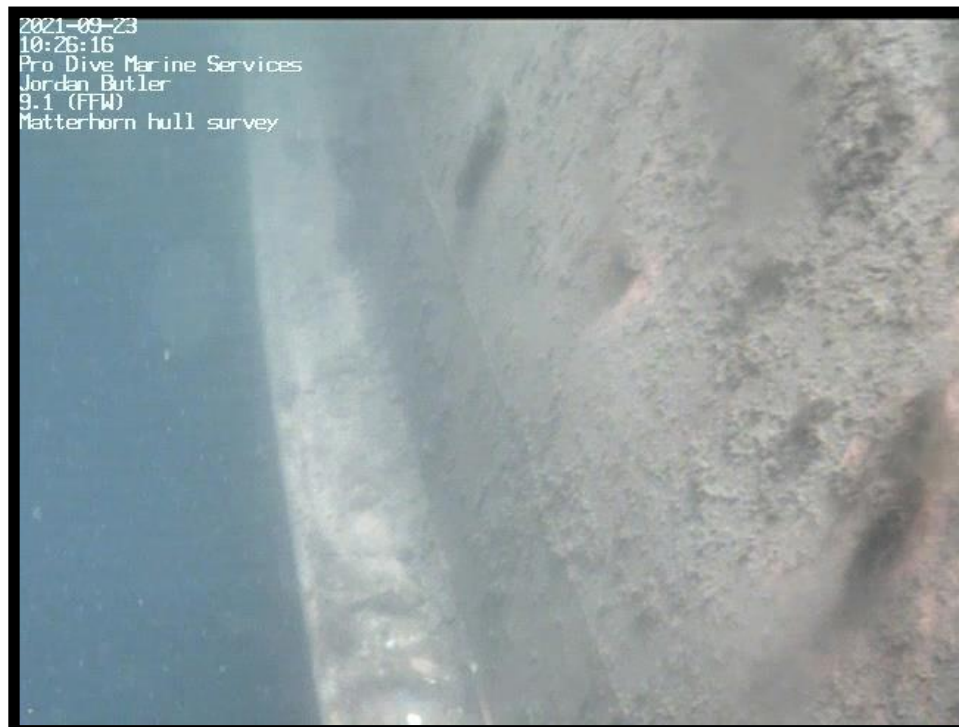
Figure 14 – Quille de roulis à tribord

- La quille de roulis était en bon état et aucune pénétration n'a été observée dans la coque.
- La proue a fait l'objet d'une inspection et aucun dommage important n'a été observé sur la coque.

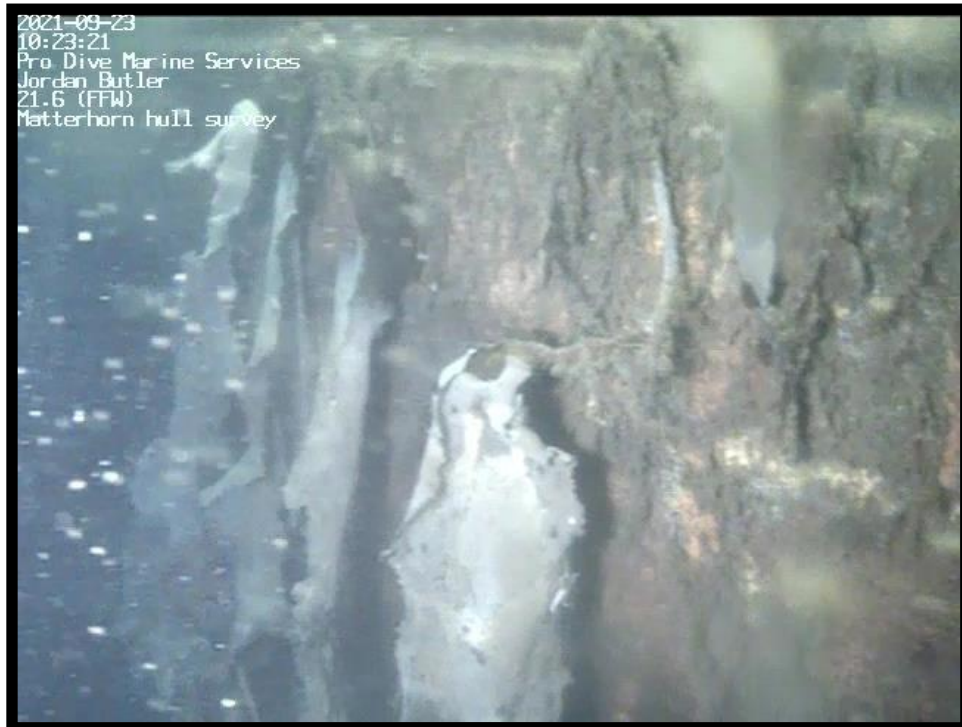
Figure 16 – Croissance marine sur la quille près de la poupe

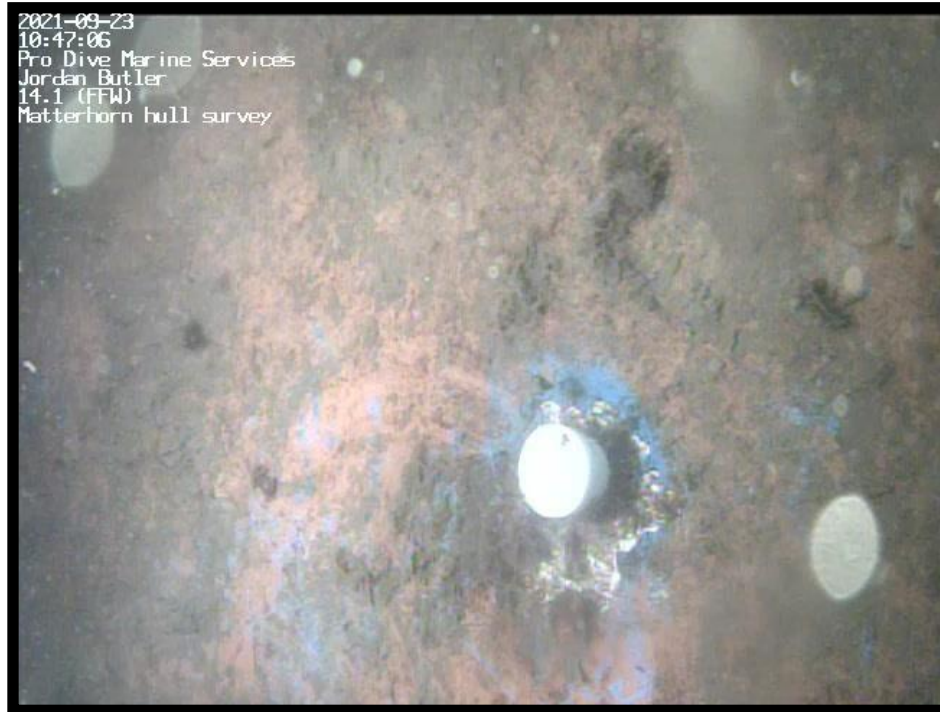
Figure 17 – Bouchon installé du cote tribord

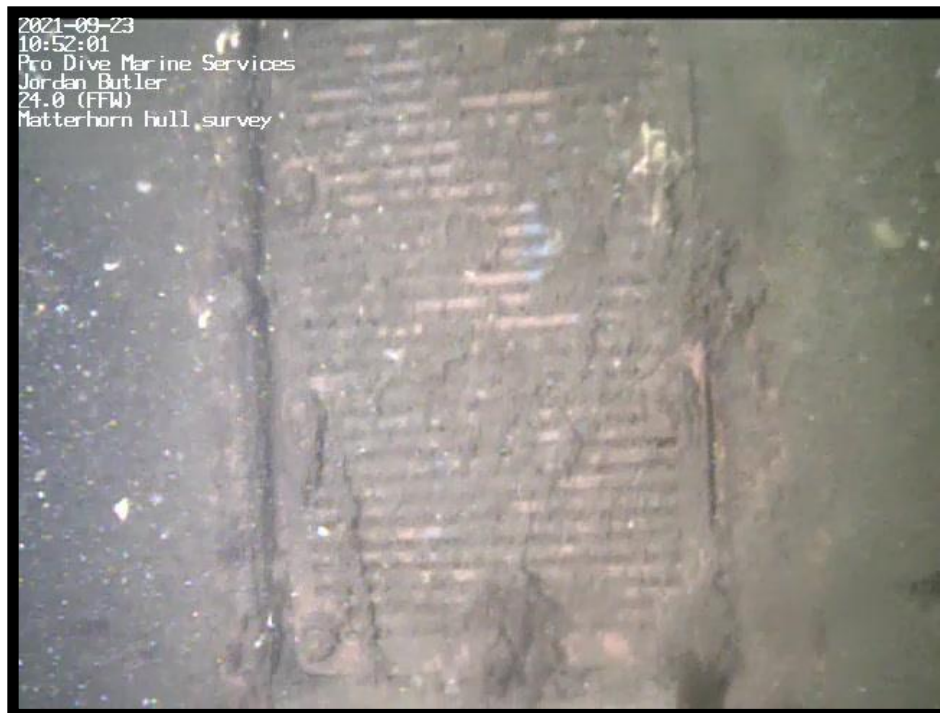
Figure 18 – État du caisson de prise d'eau.

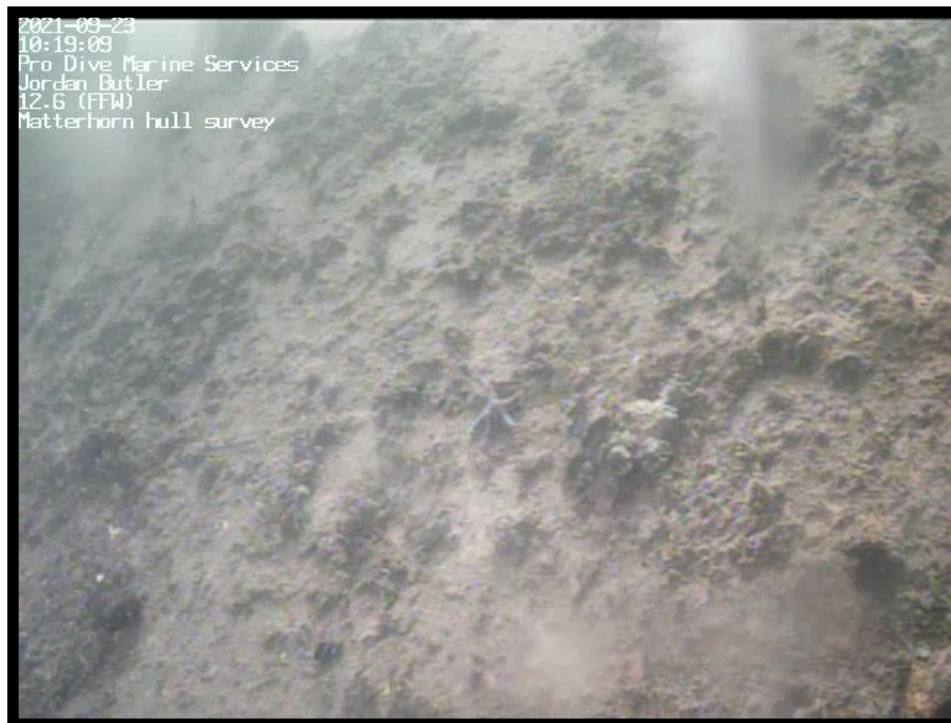
- Le navire reposait du côté bâbord et n'était pas accessible pour l'inspection, mais la cale à bâbord était accessible et on l'a trouvée en bon état.
- La coque du navire était recouverte d'une forte croissance molle et de corrosion, mais aucun dommage majeur n'a été observé sur la coque.

Figure 20 – Croissance type recouvrant la coque
