REMORQUEUR *MATTERHORN* Coulé au mont Carmel, baie St. Mary's, T.-N.-L.

Évaluation technique et options de retrait

Date : Décembre 2020

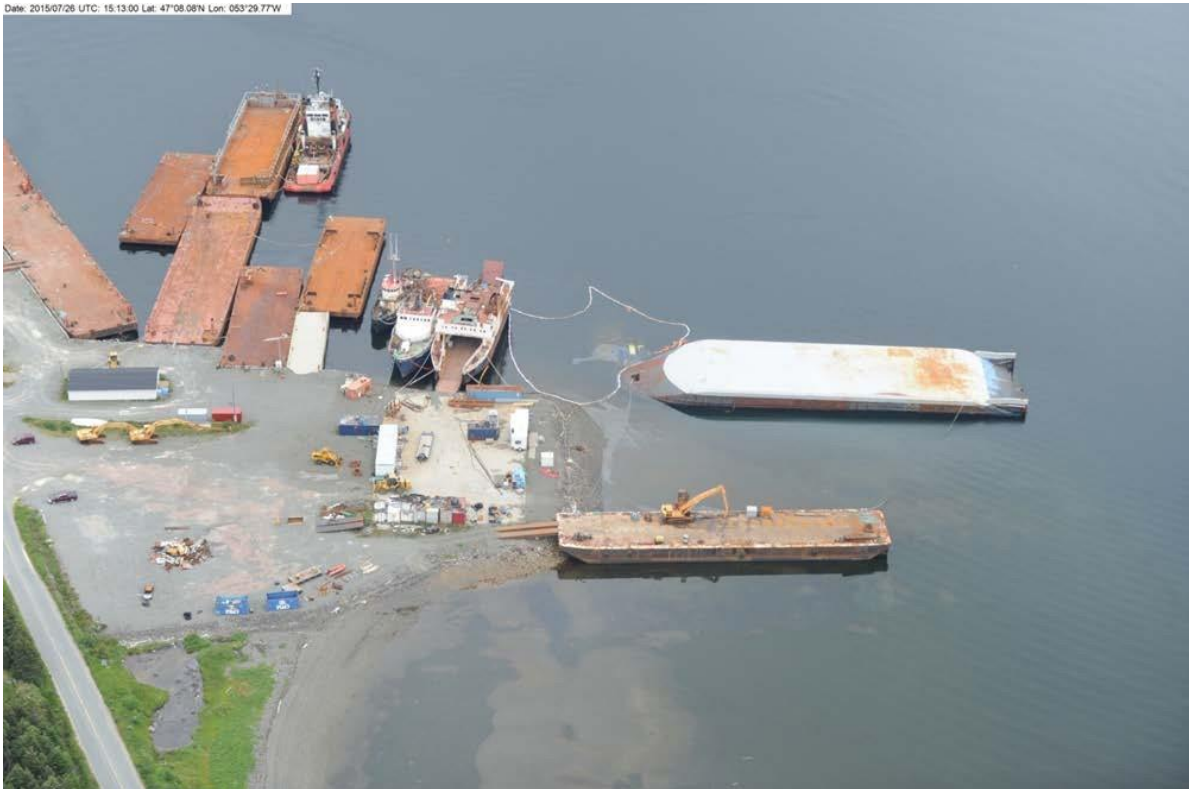
3.12 L'image qu'on peut voir à la figure 1 montre l'emplacement du remorqueur et des autres biens qui se trouvaient à proximité en 2015.

La barge renversée près du remorqueur est particulièrement intéressante. Au moment du naufrage initial, le côté tribord de la proue du remorqueur se trouvait au-dessus de l'eau à marée basse, mais cette barge a percuté le remorqueur à plusieurs reprises et l'a progressivement repoussé d'environ 3 m dans des eaux plus profondes.

Figure 1 – Vue d'ensemble du lieu du naufrage – La photo prise aux alentours de 2015 est une gracieuseté de la GCC

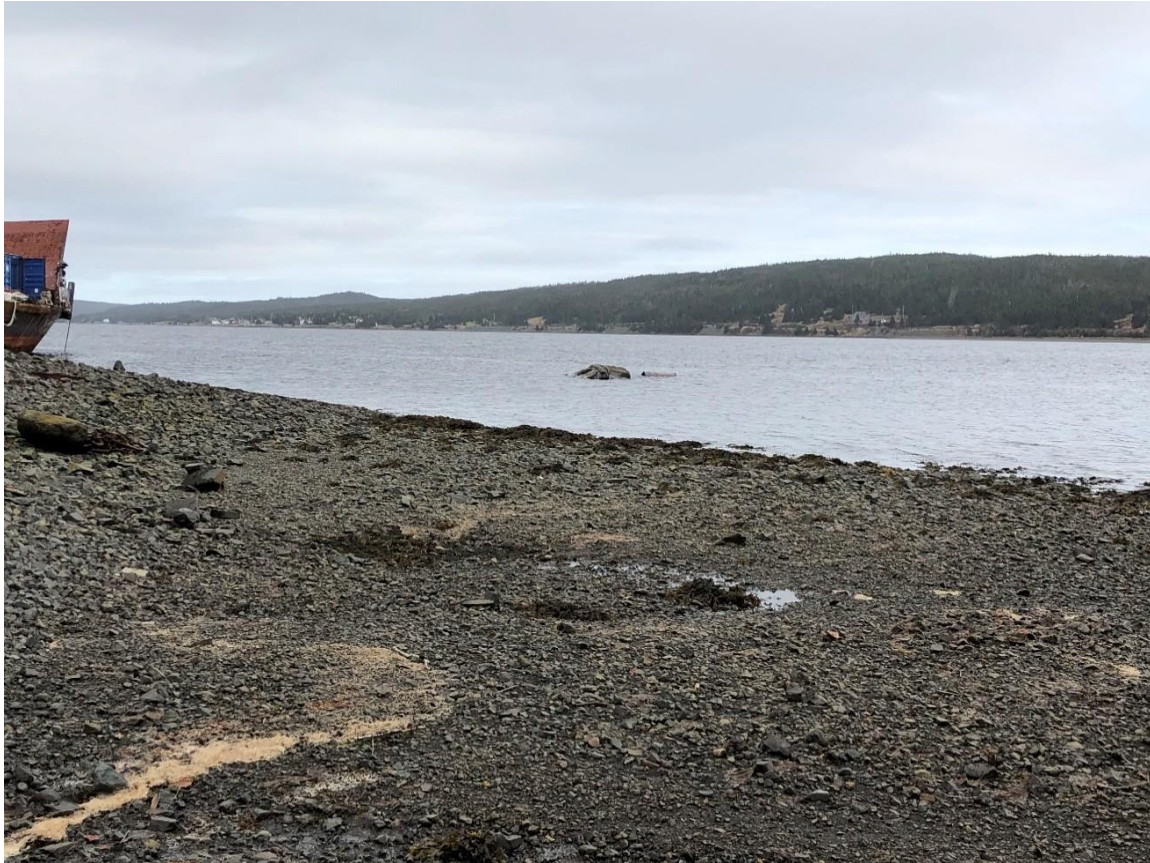
Figure 2 – Aperçu du lieu du naufrage, photo prise le 26 novembre 2020

- 3.27 Il a été noté que le navire est généralement submergé juste sous la ligne de flottaison adjacente à l'installation maritime, mais comme on peut le voir sur la photo ci-dessus, la zone de proue à tribord est visible à marée basse.
- 3.28 Compte tenu de la position du navire, les agents responsables des NP en sont venus à la conclusion que le navire submergé présentait un danger pour le milieu marin et le fonctionnement libre de l'installation maritime.

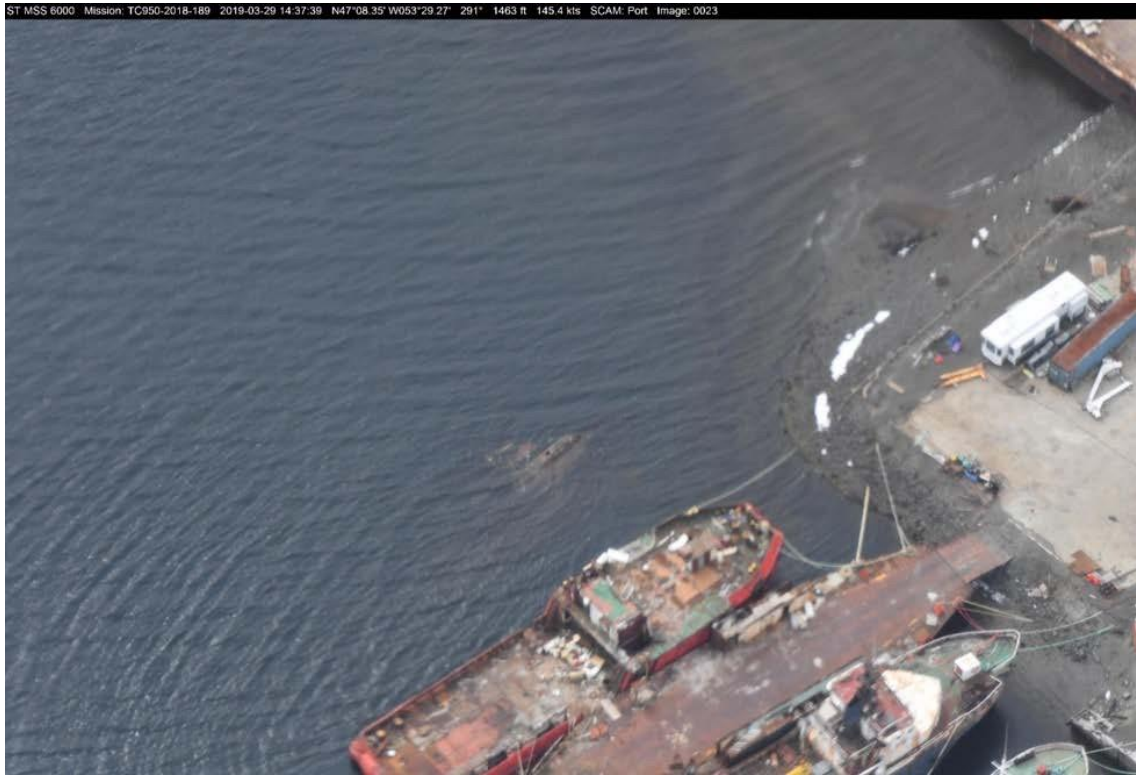
Figure 3 - Aperçu à jour du lieu du naufrage aux alentours de juillet 2020. La photo est une gracieuseté de l'équipe responsable des NP à la CCG

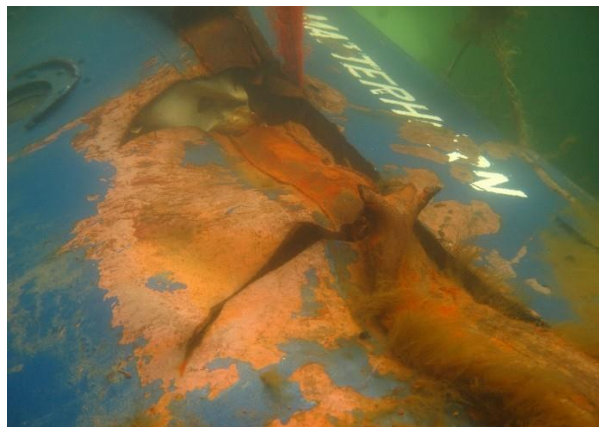
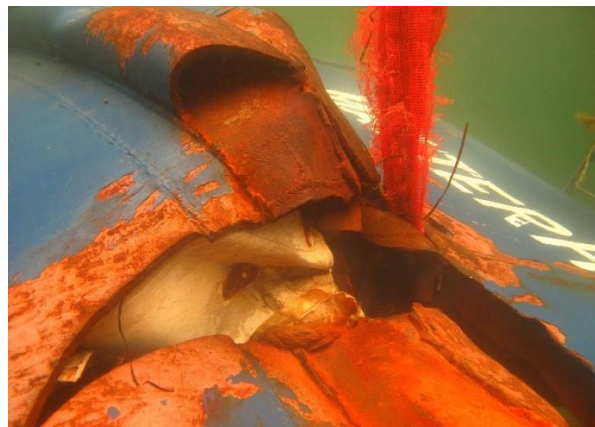
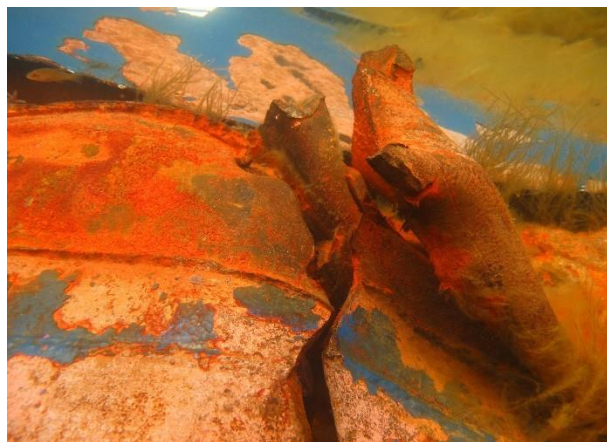
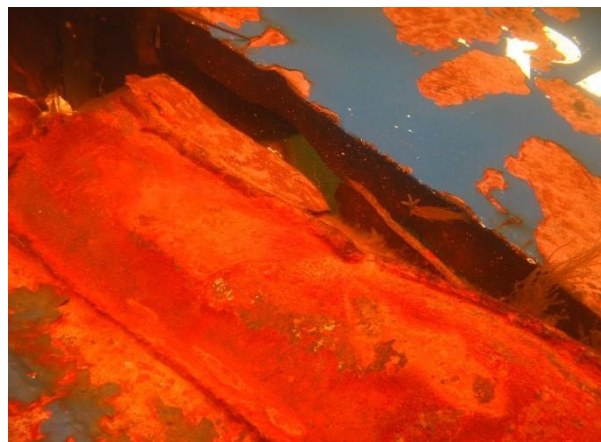
- 3.17 Au cours de l'enquête en plongée, on a constaté au droit de la proue à tribord des dommages qui semblaient être causés par l'impact de la barge frappant le navire à plusieurs reprises.

Affiche les dommages de la coque du côté tribord.

Comme aucune pénétration de la coque ne faisait partie des travaux, une étude détaillée des dommages internes dans cette zone est indéterminée.

NOTA : Tout dépendant de l'évaluation de l'épave, des sacs de levage peuvent être fixés aux chaumards, aux taquets d'amarrage et sous la partie arrière de la coque près du train de roulement. De plus, les dommages sur la partie avant à tribord devront être étanchés.

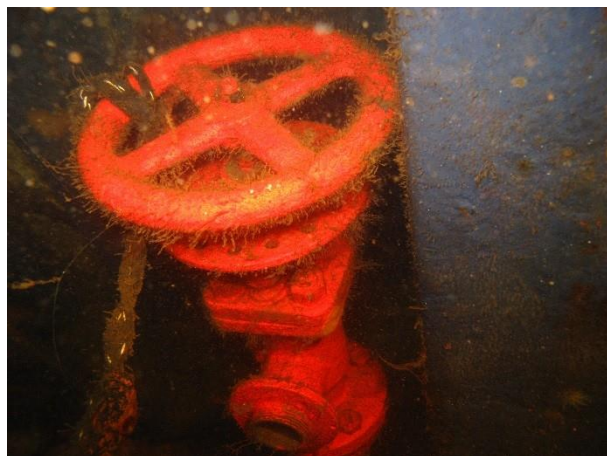
Montre le robinet-vanne en position fermée.

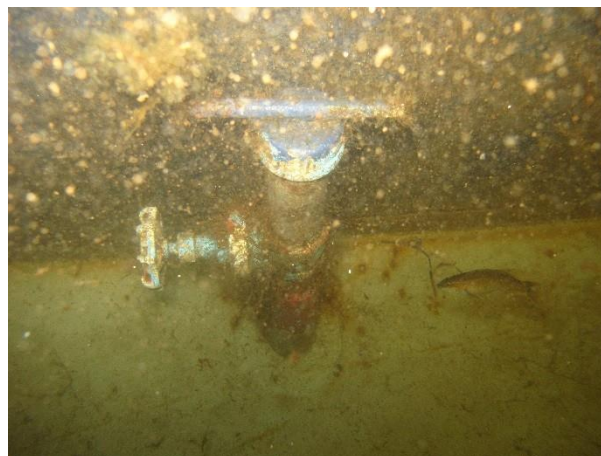
Montre le tuyau avec le capuchon installé.

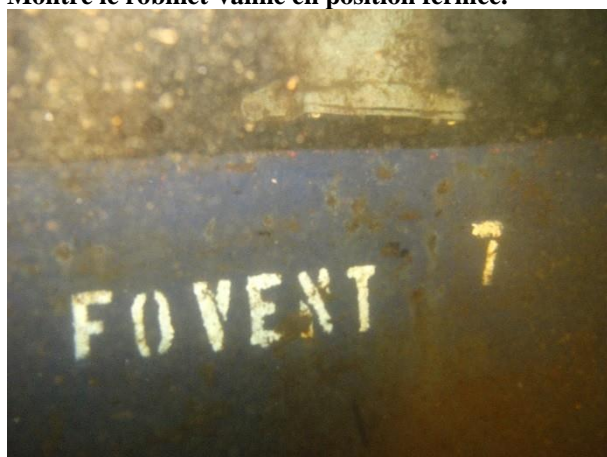
Montre l'évent de mazout bouché.

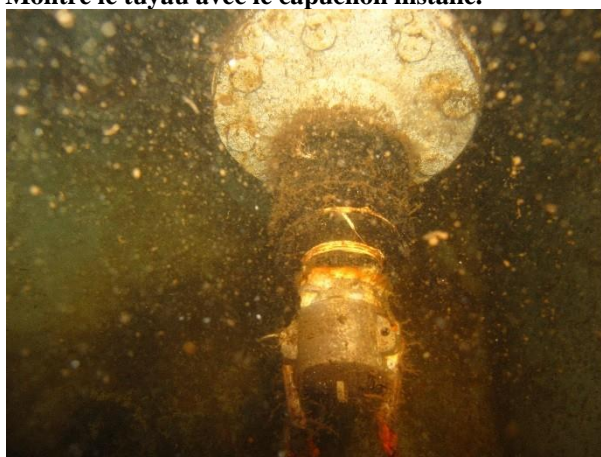
Montre la pénétration du tuyau recouvert d'un capuchon

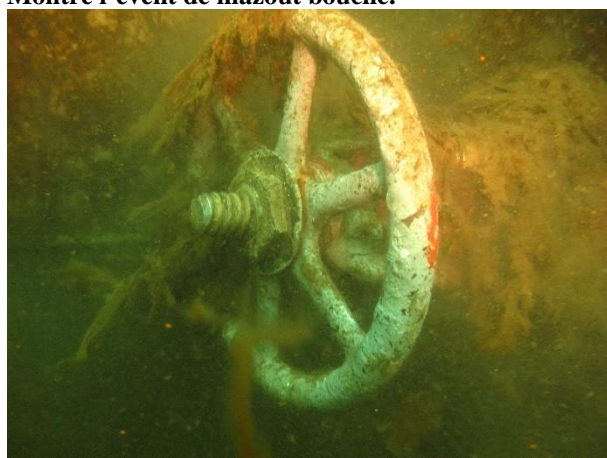
Montre le robinet-vanne en position fermée et

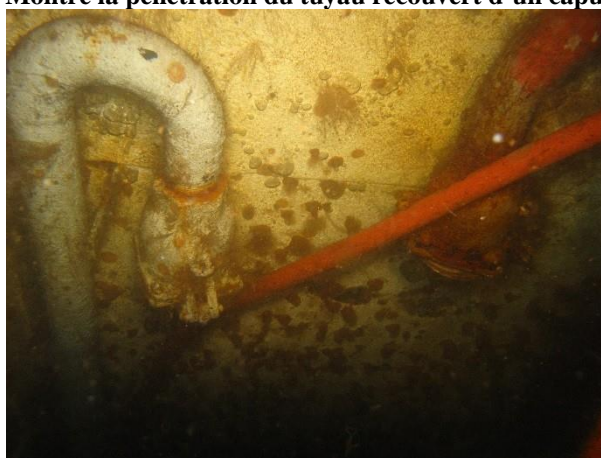
Montre deux événements avec des plaques d'acier installées

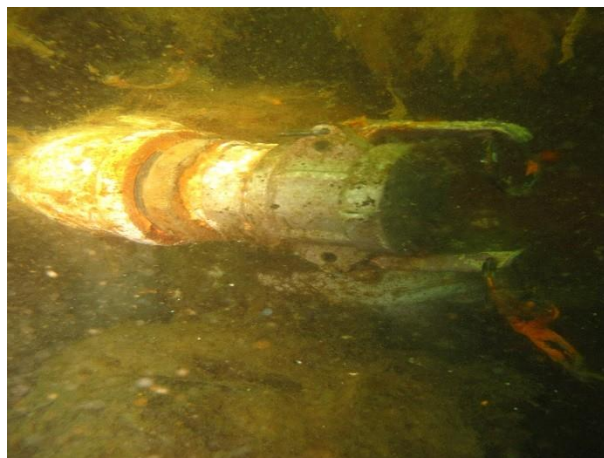
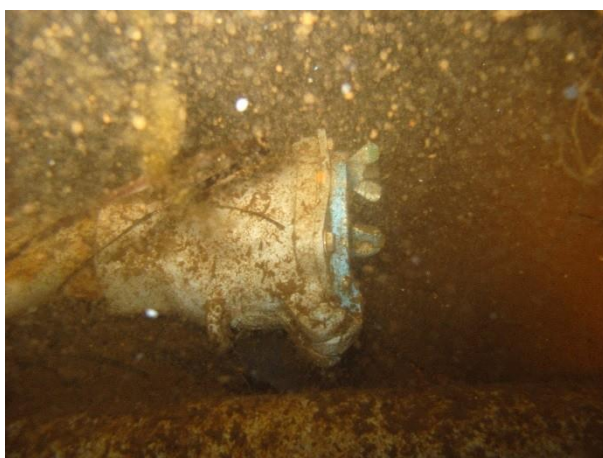
Montre la pénétration sécurisée avec un capuchon d'extrémité. Montre l'évent sécurisé avec une plaque d'acier.

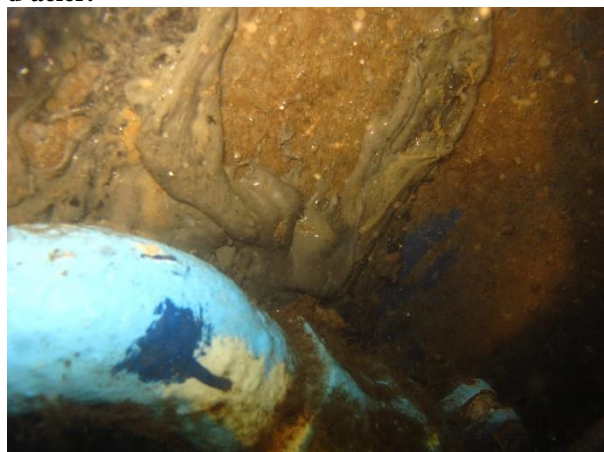
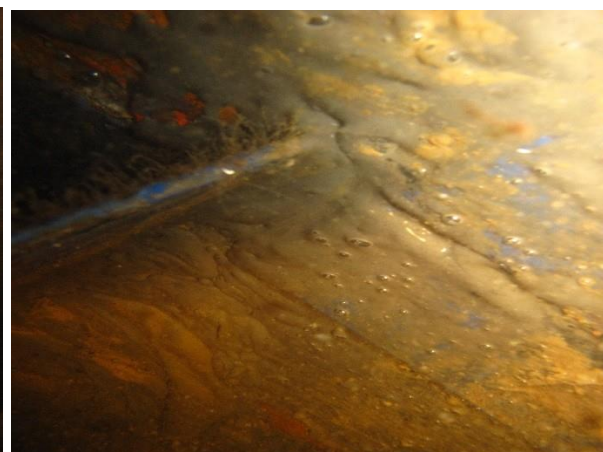
Montre les déchets pétroliers au niveau des événements no 2 et 4. Montre les déchets pétroliers près du gaillard

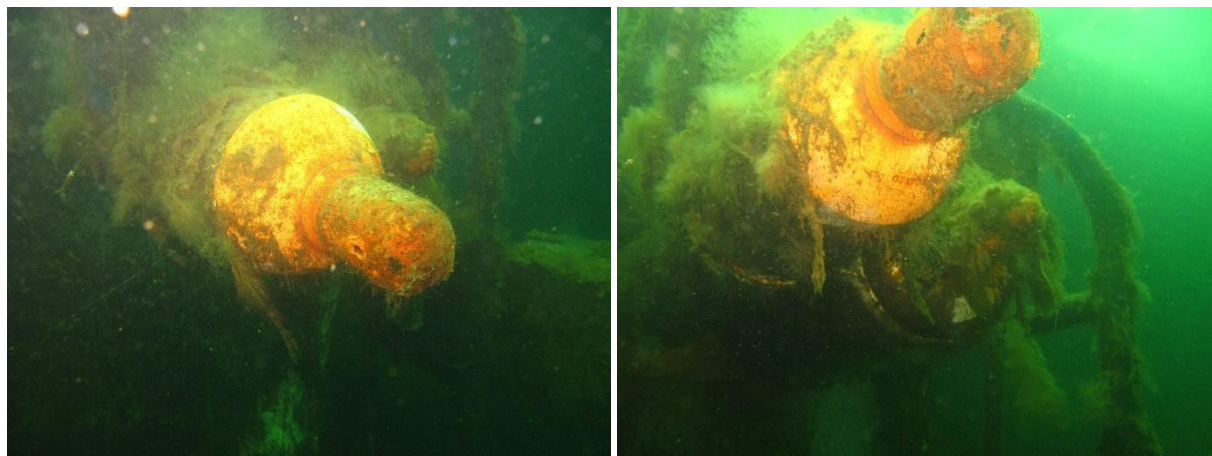
Montre les réservoirs d'oxygène et d'acétylène toujours sécurisés. Montre les réservoirs d'oxygène et d'acétylène toujours sécurisés.

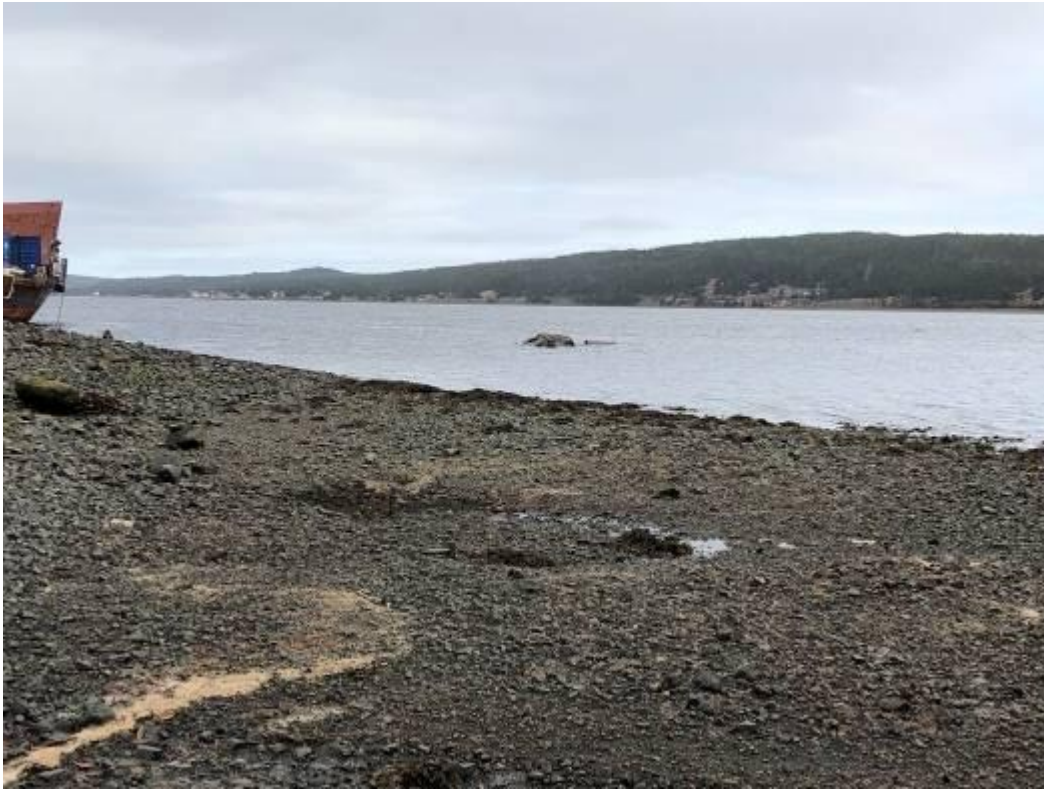
1. Vue d'ensemble de la région vers le nord. *MATTERHORN* à peine visible

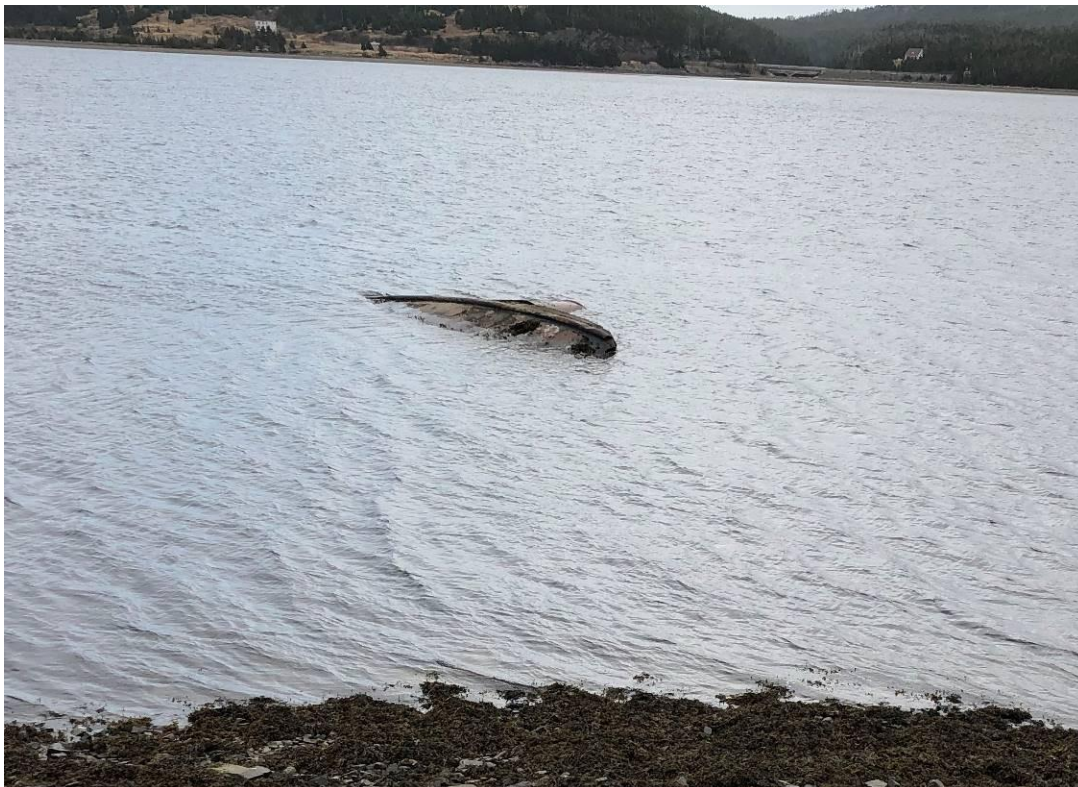
2. Proue du *MATTERHORN* visible à marée basse

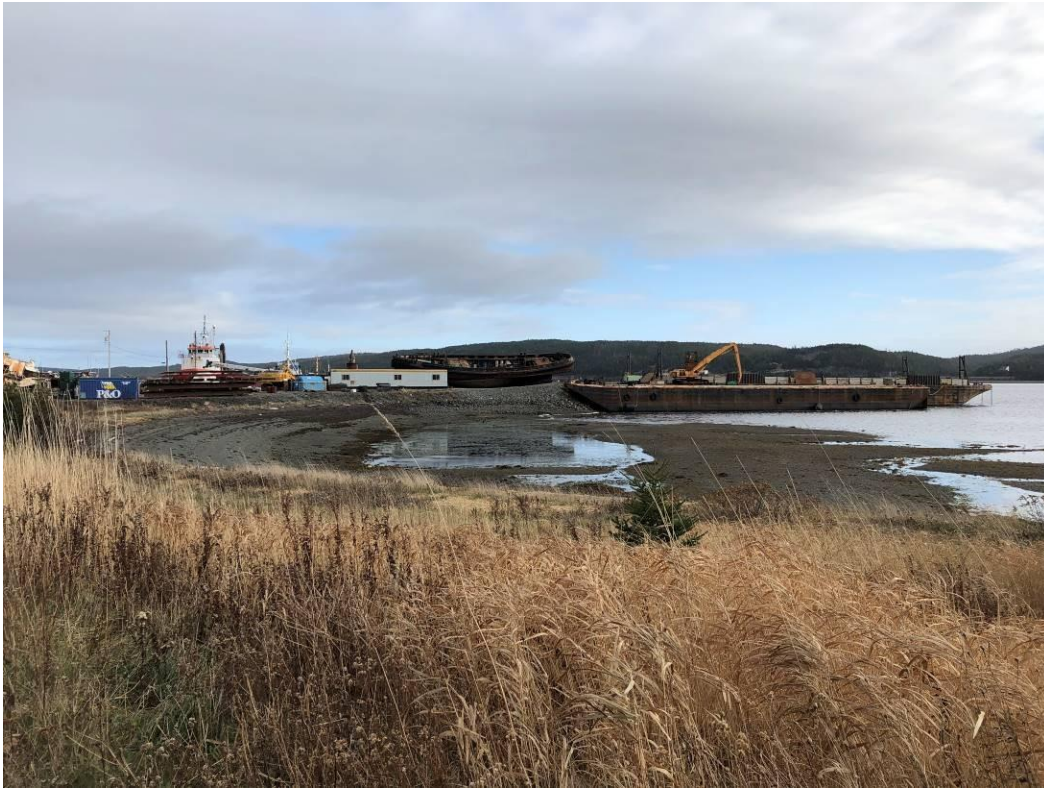
3. Vue de l'installation vers le nord. *MATTERHORN* coulé au-delà des deux barges
