FICHE DE CONTRÔLE DES DOCUMENTS

« MATTERHORN »
Coulé à Mount Carmel,
baie St. Mary's, T.-N.-L.

Nom du document : Matterhorn –

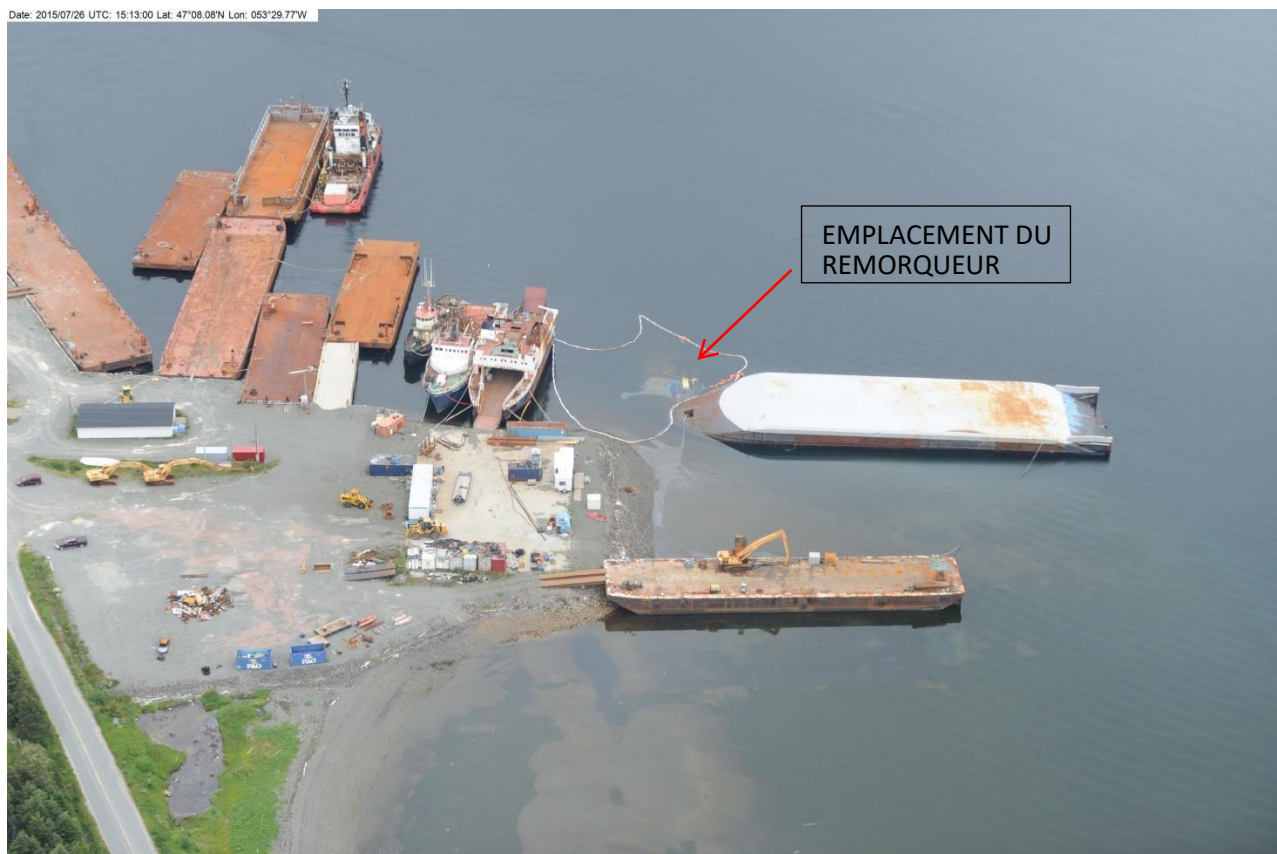
Figure 1 – Aperçu du lieu du naufrage – photo gracieuseté de la GCC

- 2.9 L'image qu'on peut voir à la *Figure 1* montre l'emplacement du remorqueur et des autres biens qui se trouvent à proximité. La barge renversée adjacente au remorqueur est particulièrement intéressante. Au moment du naufrage initial, le côté tribord de la proue du remorqueur se trouvait au-dessus de l'eau à marée basse, mais cette barge a percuté le remorqueur à plusieurs reprises et l'a progressivement repoussé d'environ 3 m dans des eaux plus profondes.

- 2.10 Au cours de l'enquête en plongée, on a constaté au droit de la proue à tribord des dommages qui semblent correspondre à des dommages causés par l'impact de la barge frappant le navire à plusieurs reprises.

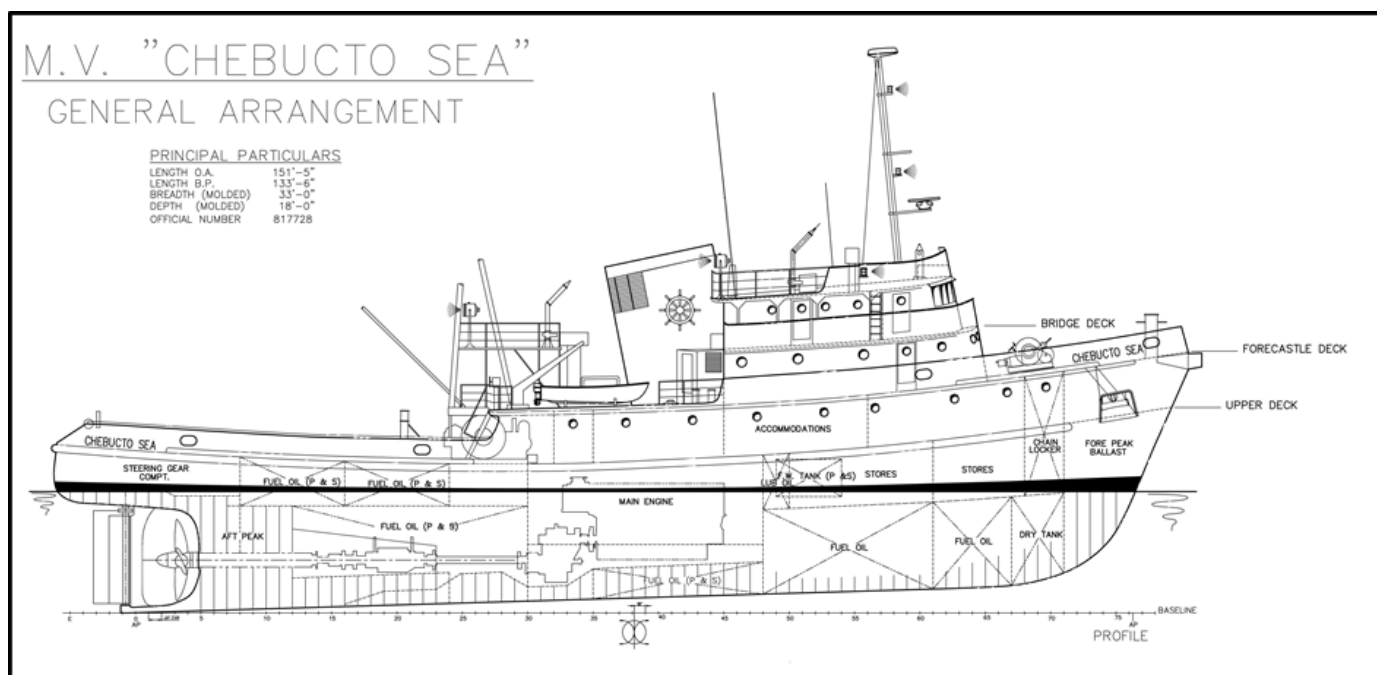
Figure 2 – Profil du bâtiment

- 3.1 Sur la base des renseignements disponibles, il est possible que le navire ait eu environ 3 000 litres de carburant diesel marin à son bord au moment du naufrage. Cependant, il est également possible qu'une partie ou que la totalité de ces 3 000 litres ait été pompée lorsque les 12 000 litres ont été pompés pour « payer » le remorquage ou qu'ils aient été consommés entre le moment du remorquage en 2011 et le moment du naufrage.
- 3.2 Si on suppose que les 3 000 litres de carburant diesel marin étaient à bord, il est impossible de prédire avec précision dans quels réservoirs de carburant cette quantité aurait pu se trouver. Il est possible qu'il se soit trouvé dans un seul réservoir, mais également dans plusieurs réservoirs. Les extraits de la configuration générale présentée aux *figures 2 et 3* ci-dessous montrent l'emplacement des réservoirs de carburant à l'intérieur de la coque.

3.3.1 Réservoir transversal à double fond avant situé entre les couples 61 et 67.

3.3.2 Réservoirs à double fond n° 1 et 2 situés à bâbord à l'extérieur et à tribord entre les couples 48 à 61.

3.3.3 Réservoirs à double fond n° 3 et 4 (réservoirs de décantation du carburant à bâbord et à tribord) situés à l'intérieur, de chaque côté de l'axe central, entre les couples 48 et 61.

3.3.4 Réservoirs à double fond n° 5 et 6 situés entre les couples 35 et 48.

3.3.5 Réservoirs profonds n° 7 et 8 situés entre les couples 12 et 30.

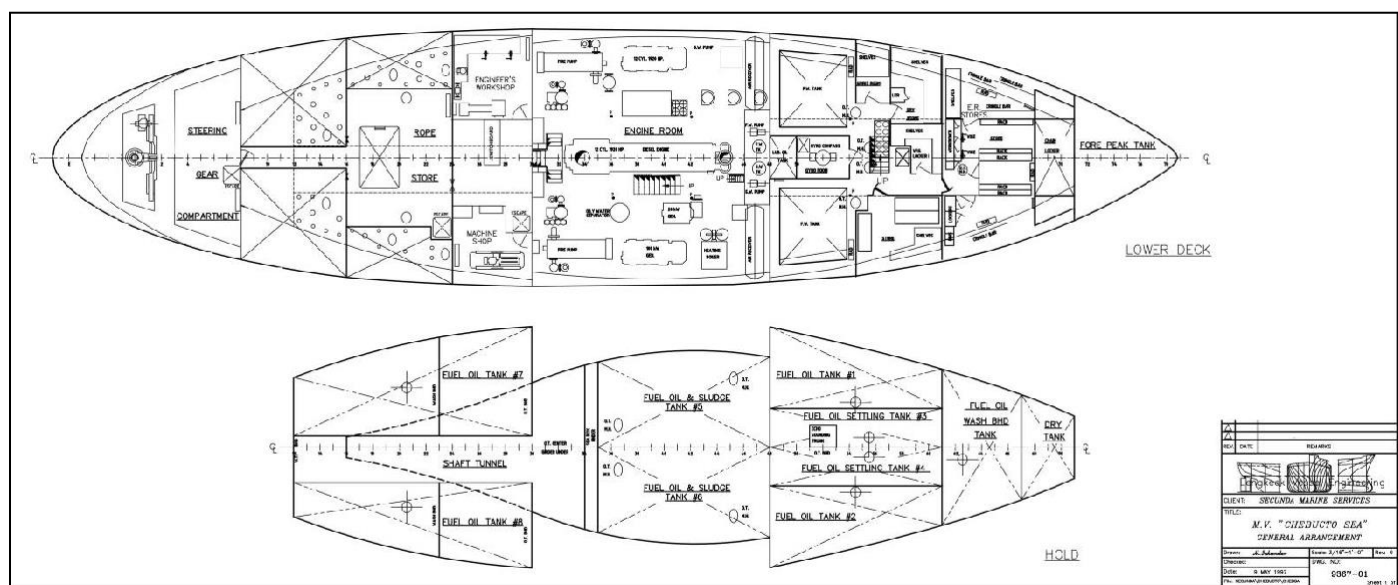
Figure 3 – Vue en plan du pont inférieur

3.3.6 Il y a deux petits caissons latéraux qui sont situés à bâbord et à tribord entre les couples 24 et 16, environ au centre sur la ligne de flottaison.

3.3.7 Il y a deux autres caissons latéraux plus grands entre les couples 8 et 16, également environ au centre sur la ligne de flottaison. Ces réservoirs atteignent presque la ligne médiane et sont séparés par l'allée d'accès au compartiment de l'appareil à gouverner.
