# Appendice A

**Projet de remise en état du treuil de crabe**

**Voies navigables de l'Ontario – Voie navigable Trent-Severn**

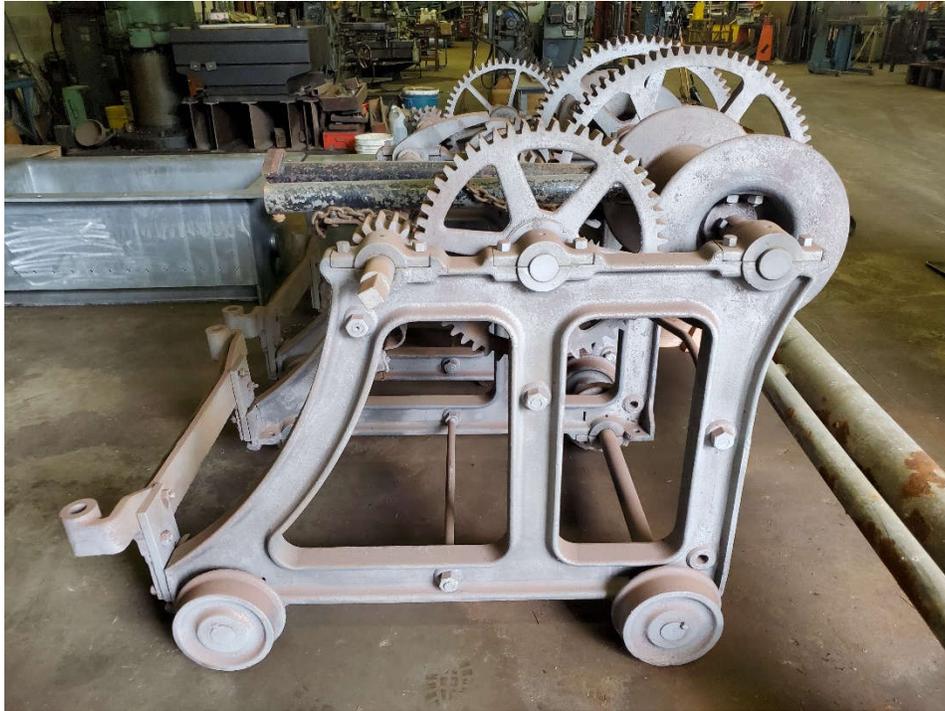
Figure 1.0 – Ensemble de treuil de crabe – sablé

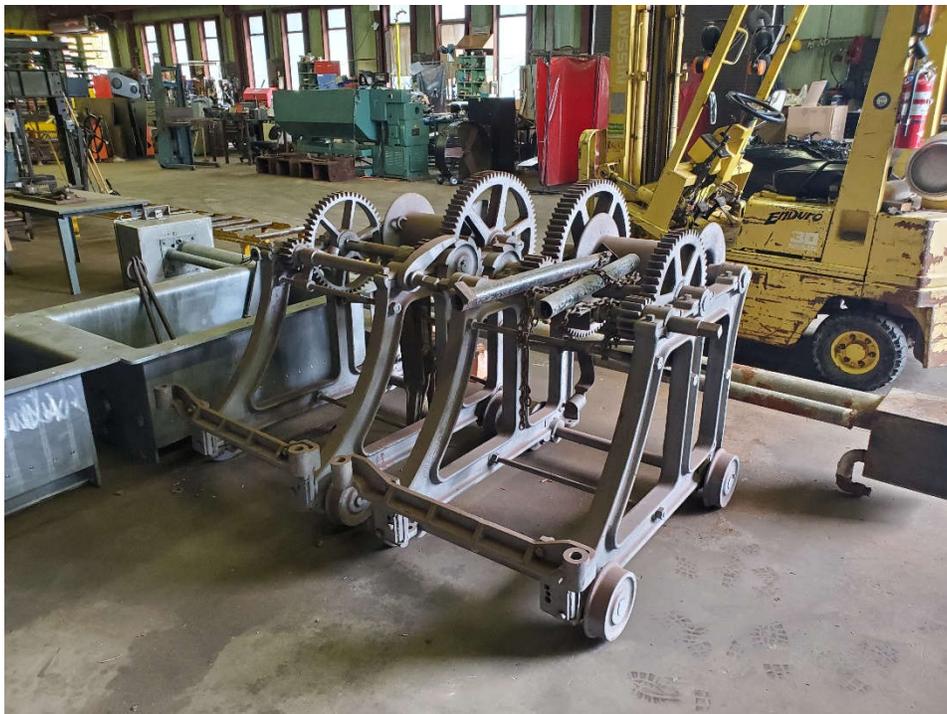
Figure 1.1 – Ensemble de treuil de crabe – sablé

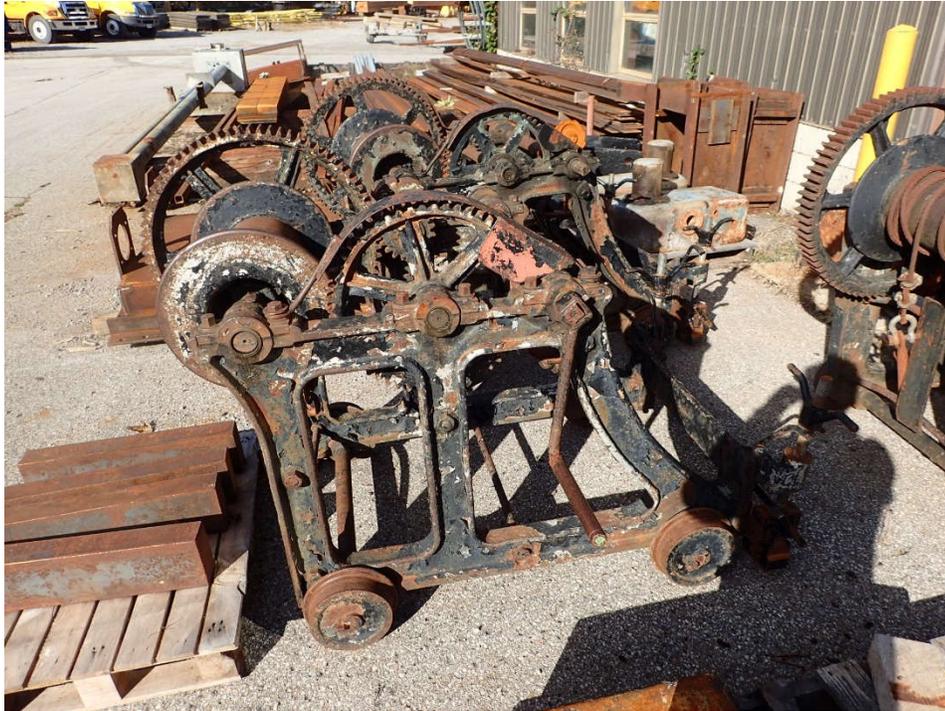
Figure 2.0 – État typique d'un treuil de crabe

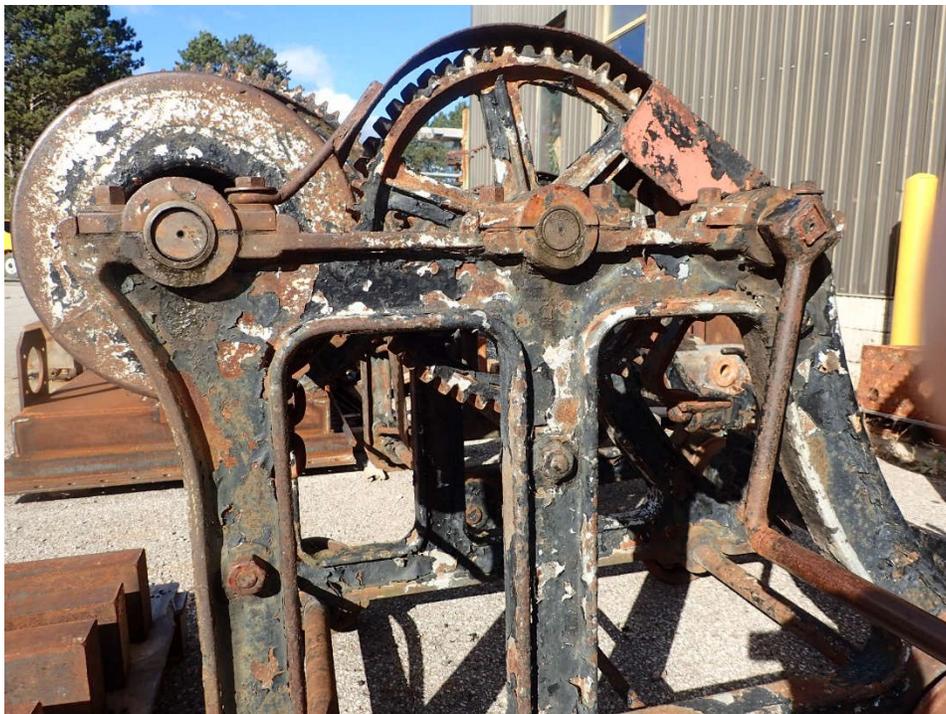
Figure 2.1 – État typique d'un treuil de crabe

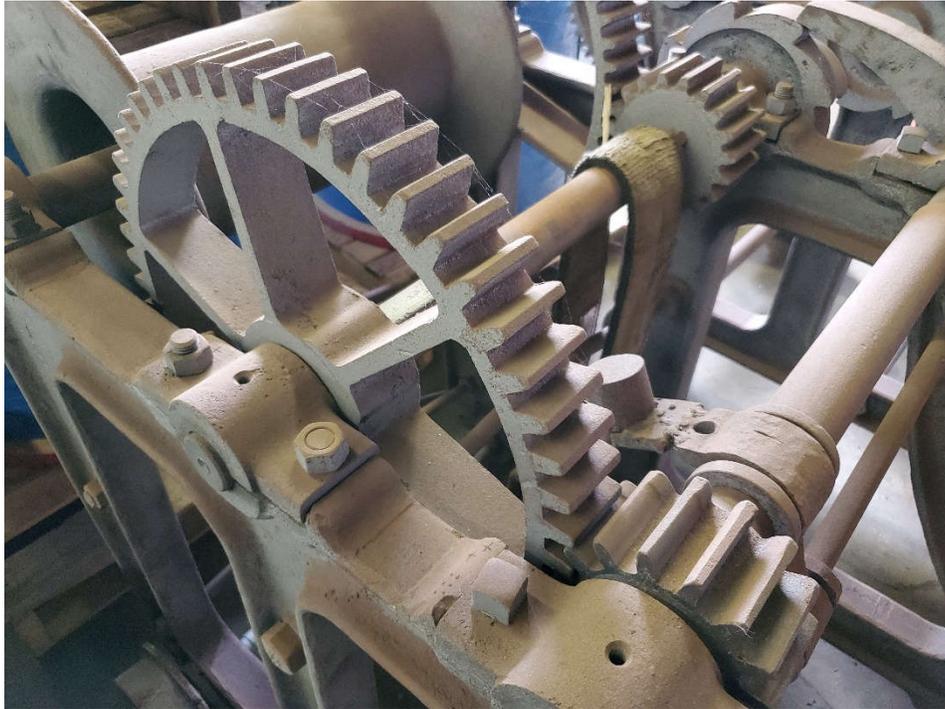
Figure 3.0 – Engrenage nécessitant un blindage ou une protection

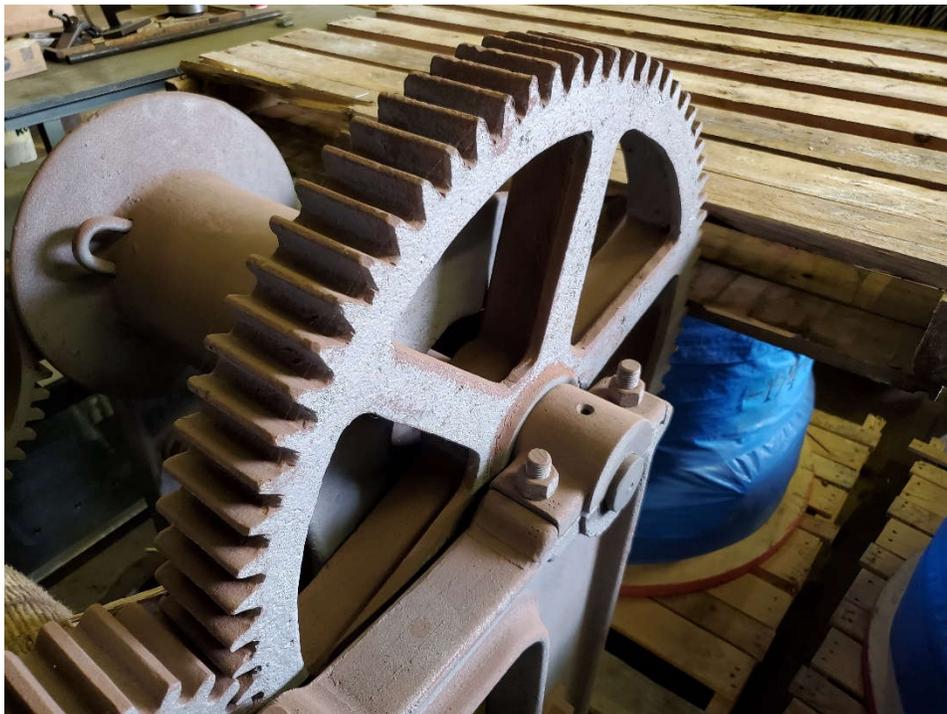
Figure 3.1 – Engrenage nécessitant un blindage ou une protection

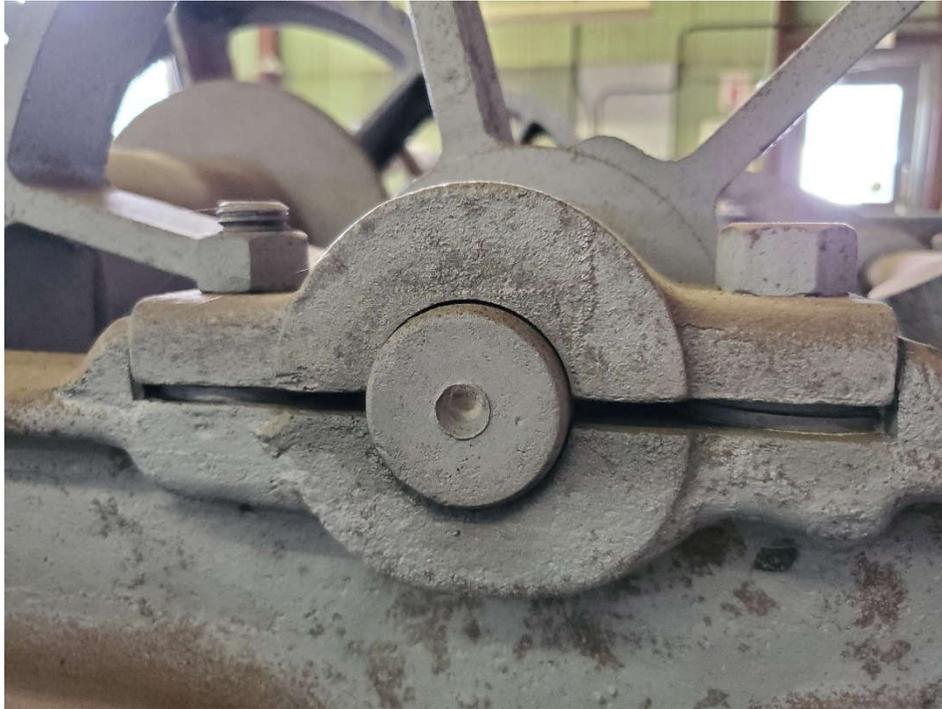
Figure 4.0 – Logement de paliers à semelle fendue installé à l’aide de cales

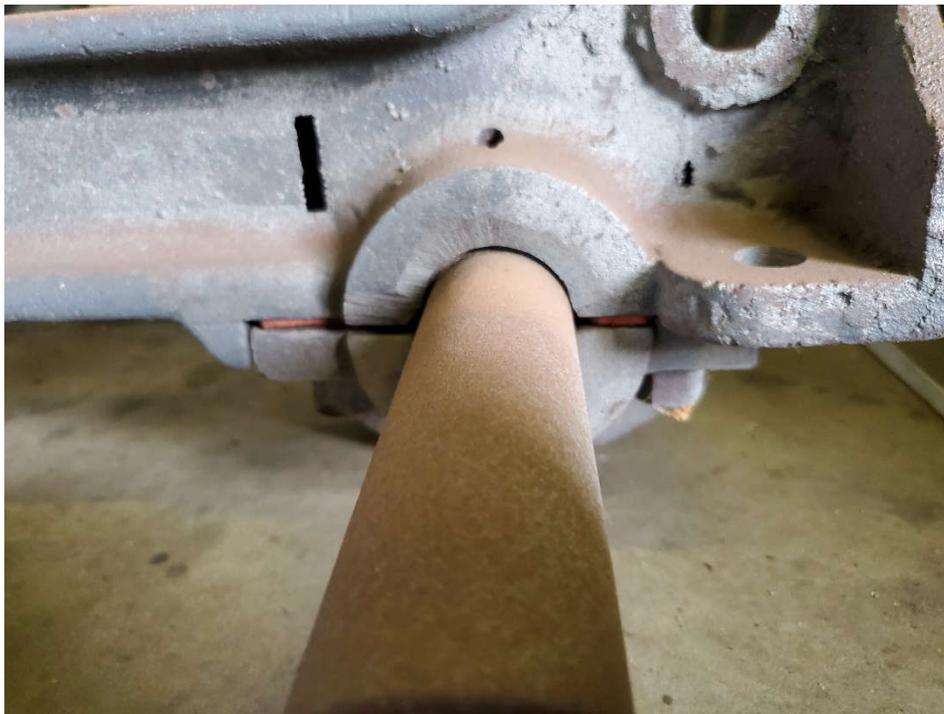
Figure 4.1 – Logement de paliers à semelle fendue installé à l’aide de cales

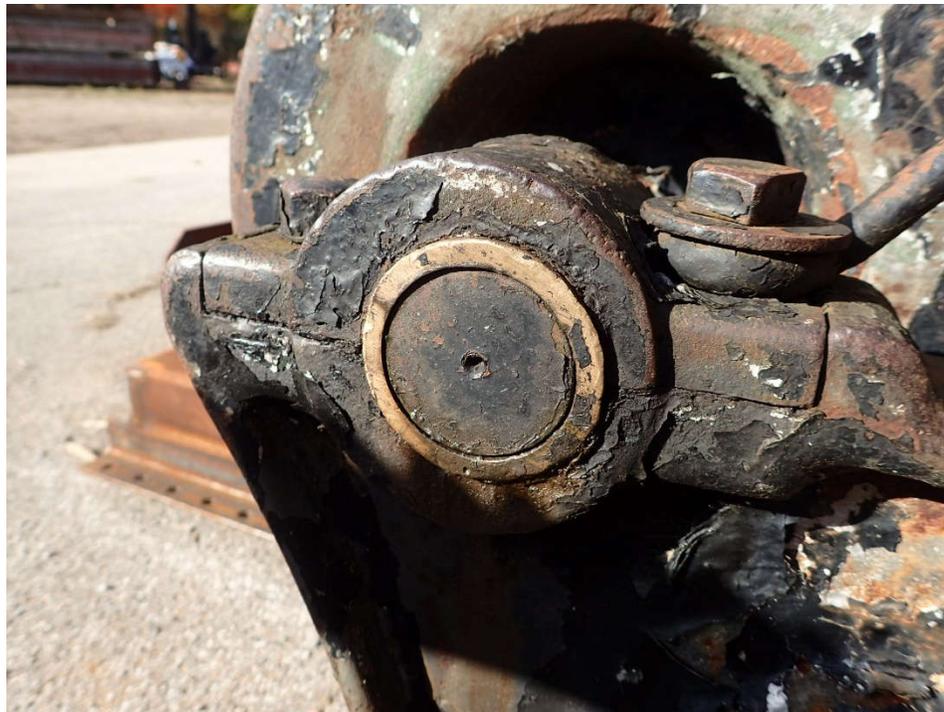
Figure 5.0 – Logement de paliers à semelle fendue avec douille en laiton

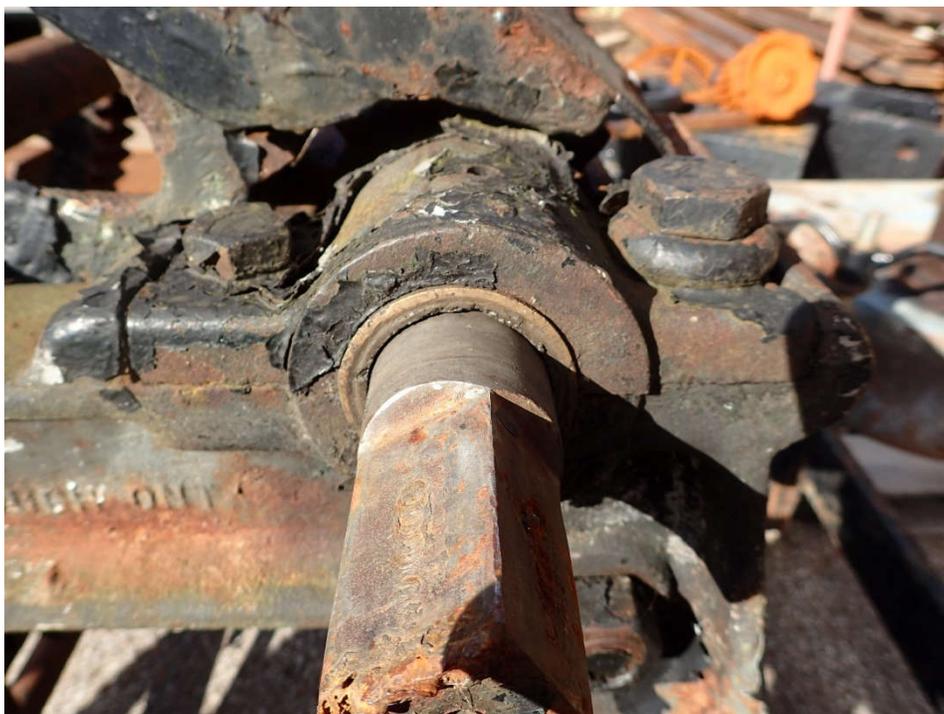
Figure 5.1 – Logement de paliers à semelle fendue avec douille en laiton
