**RAPPORT SUR
L'ÉVALUATION SISMIQUE DES PHASES I ET II
HAUT-COMMISSARIAT DU CANADA
BRIDGETOWN (BARBADE)**

Novembre 2011

J.L. RICHARDS & ASSOCIATES LIMITED

JLR n° 23423-03

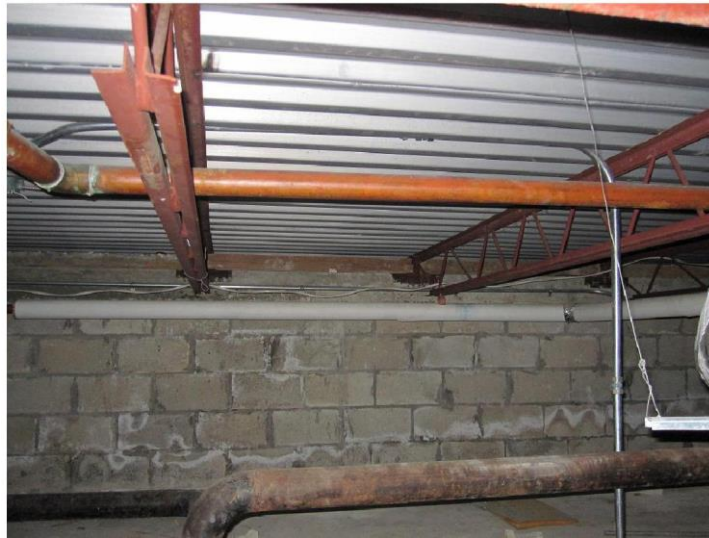
Les fondations n'étaient pas visibles. La dalle du sous-sol et les murs de fondation étaient visibles dans un vide sanitaire accessible au niveau du sous-sol. Les murs du sous-sol sont en maçonnerie de béton, comme le montrent les dessins. Les poteaux en APCC reposent sur des plaques de base fixées aux fondations par deux boulons d'ancrage. La dalle de béton dans le vide sanitaire semblait être en bon état. Les murs en maçonnerie de béton présentaient des zones de taches efflorescentes, aucun autre défaut n'a été constaté. Les photographies n° 1 et 2 montrent les murs de fondation du sous-sol et l'efflorescence.

Photographie n° 1 : Efflorescence des murs de fondation du sous-sol

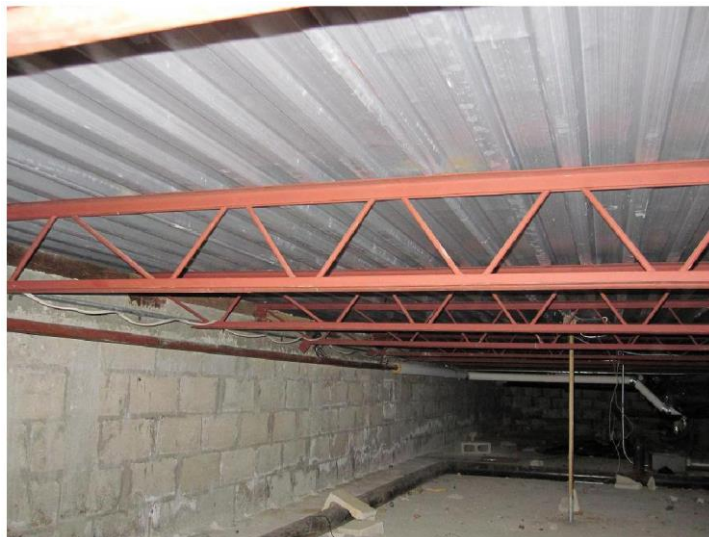
Photographie n° 2 : Efflorescence des murs de fondation du sous-sol

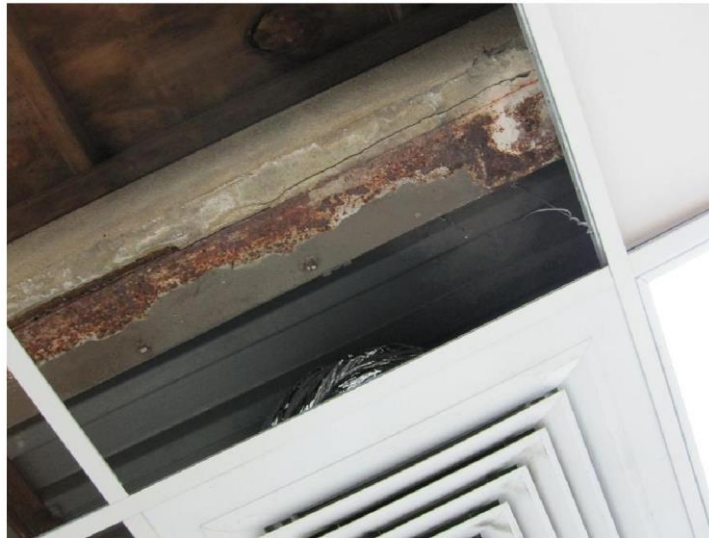
Au niveau du sous-sol, la corrosion d'une poutre en acier et d'une poutre à treillis a été constatée dans la salle d'approvisionnement. La corrosion serait due à l'humidité provenant d'un appareil de conditionnement d'air. Le personnel d'entretien est conscient du problème et a retiré les panneaux de plafond dans cette zone, comme le montrent les photos n° 3 et 4. Aucun autre dommage ou détérioration n'a été constaté au niveau du sous-sol.

Photographie n° 3 : Corrosion des éléments au niveau du sous-sol

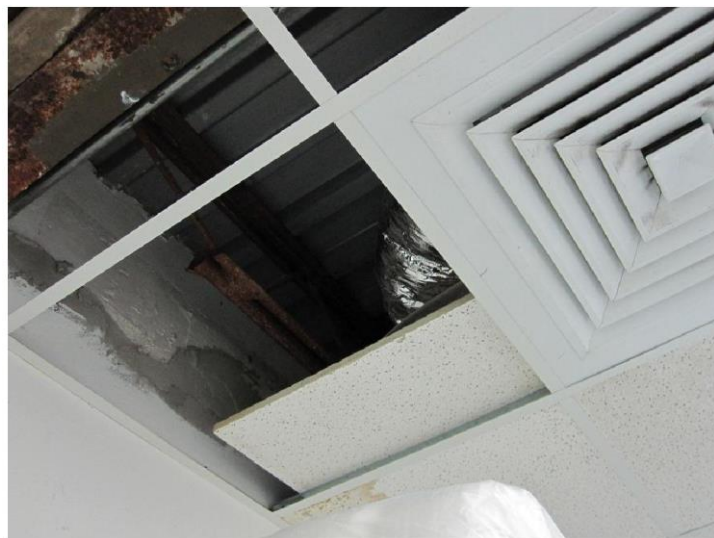
Photographie n° 4 : Corrosion des éléments au niveau du sous-sol

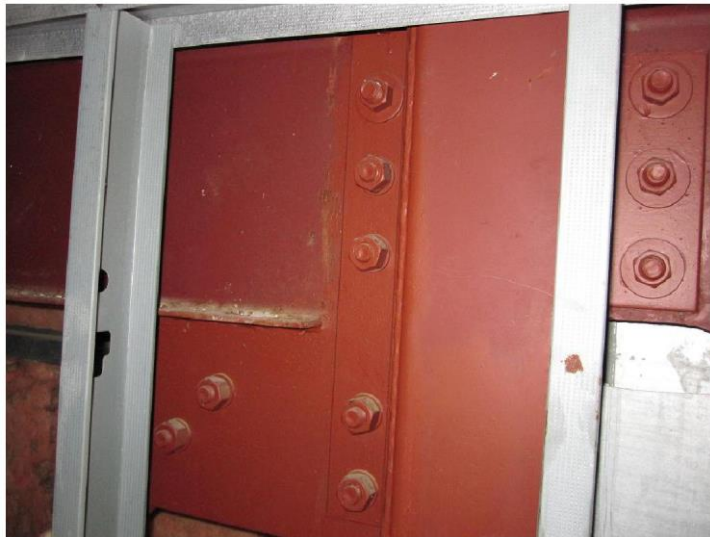
fournitures d'entretien au niveau du sous-sol. Des exemples de poteaux et d'assemblages en acier de construction sont présentés sur la photographie n° 5. Des exemples de contreventements et d'assemblages en acier de construction sont présentés sur la photographie n° 6.

Photographie n° 5 : Poteau et assemblage en acier de construction

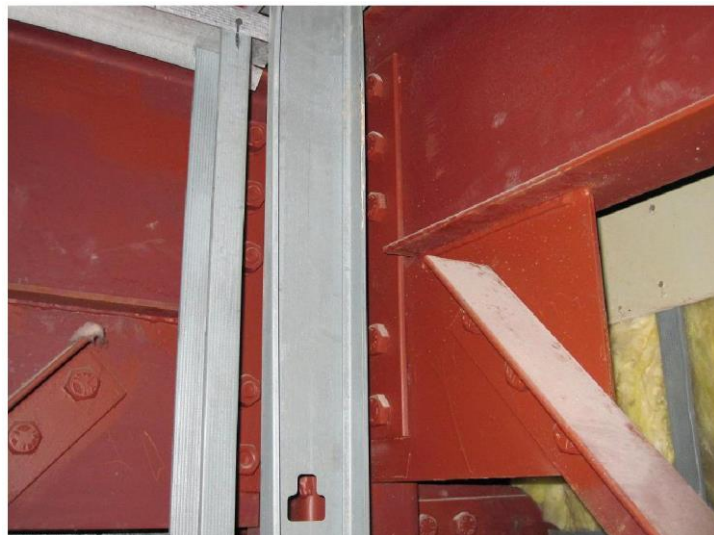
Photographie n° 6 : Poteau et assemblage en acier de construction

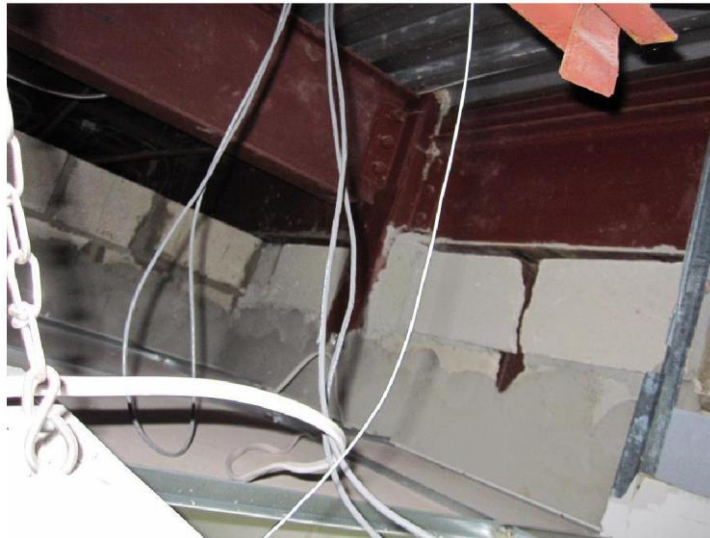
Des cloisons de séparation en maçonnerie de béton qui ne sont pas soutenues au sommet du mur ont été notées, comme le montre la photographie n° 7.

Photographie n° 7 : Cloison de séparation en maçonnerie de béton non renforcée

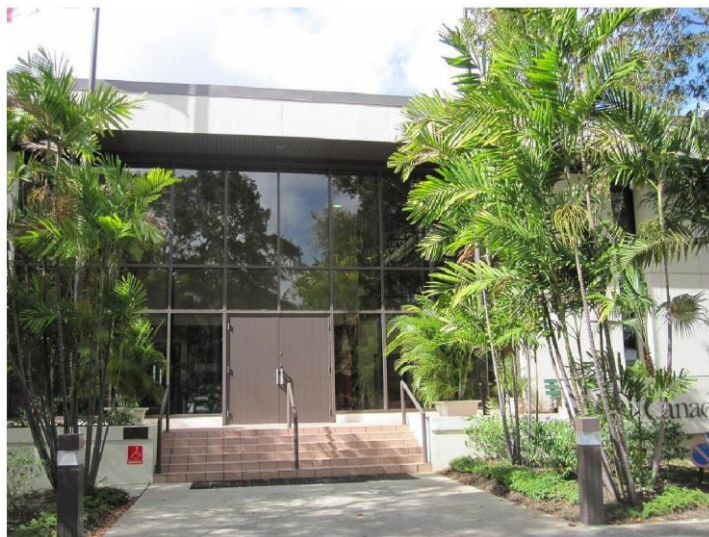
La façade extérieure est constituée d'un vitrage et de panneaux de béton ou de maçonnerie d'environ 8 mm d'épaisseur. Aucun dommage ou détérioration n'était visible sur la façade extérieure. Les photos n° 8 et 9 présentent des photographies de la façade extérieure.

Photographie n° 8 : Façade extérieure

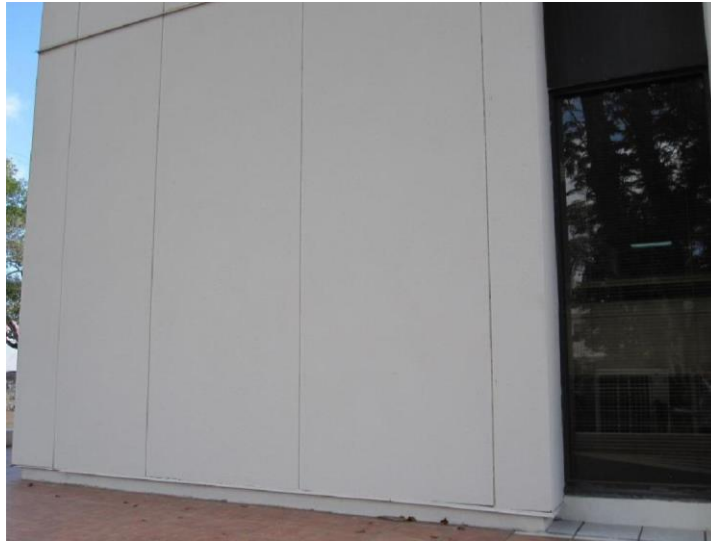
Photographie n° 9 : Façade extérieure

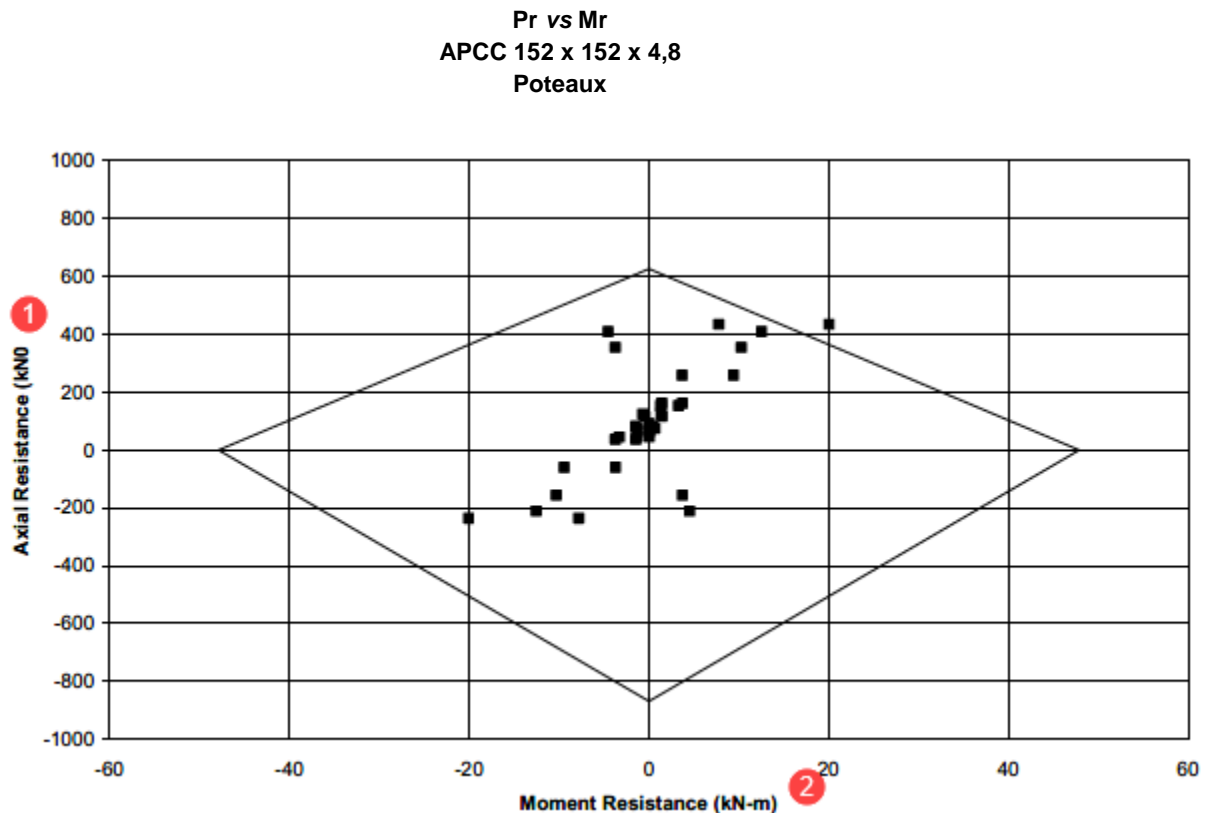
Figure 3 : Diagramme d'interaction pour les poteaux en APCC

Le diagramme d'interaction de la figure 3 illustre la plage de charge admissible pour une section en APCC de 152 x 152 x 4,8 selon la norme CAN/CSA S16-01. Les lignes représentent la limite de la plage de charge admissible. Chaque point indiqué sur la figure représente la charge d'un élément de poteau dans les conditions de charge applicables. Comme on peut le constater, la charge observée sur les poteaux était généralement en deçà des limites admissibles, sauf pour une combinaison de charges.
