**Caractérisation des moisissures
et plan de mesures correctives**

ACIA Immeuble Sidney 12 – 8801, route
Saanich Est, North Saanich, BC

20 décembre 2021

Projet: 123222004

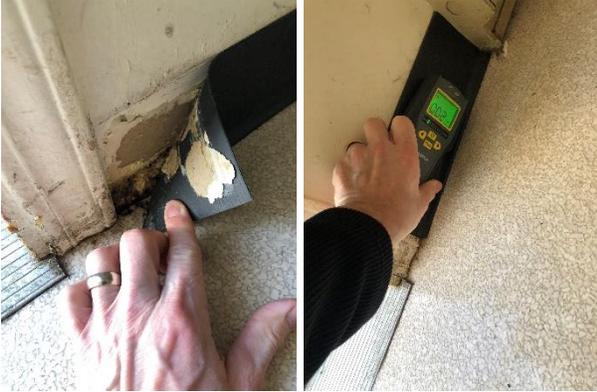
Zone du bâtiment	Observation	Photo(s)
Hall d'entrée sud-ouest	<p>Aucune croissance fongique visible n'a été observée sur les murs de gypse affectés ou sur le gypse dissimulé derrière les plinthes en caoutchouc.</p> <p>Aucune humidité élevée n'a été détectée dans les murs en gypse testés.</p> <p>La configuration du mur derrière la plinthe en caoutchouc semble contenir un espace, rempli de mousse expansive, entre le bas du mur de gypse et le plancher. Ceci a permis de limiter l'absorption de l'eau par le gypse, dans de nombreux cas/zones.</p>

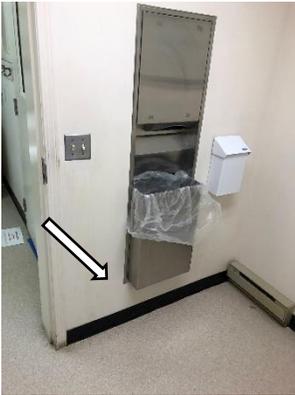
Salle de bain	<p>Aucune croissance fongique visible n'a été observée sur les murs de gypse affectés ou sur le gypse dissimulé derrière les plinthes en caoutchouc.</p> <p>Un taux d'humidité élevé a été détecté dans la partie inférieure du mur de gypse nord (à l'est de la porte, sous la poubelle) - principalement derrière la base de la plinthe en caoutchouc.</p> <p>Aucune humidité élevée n'a été détectée sur les autres murs en gypse.</p>

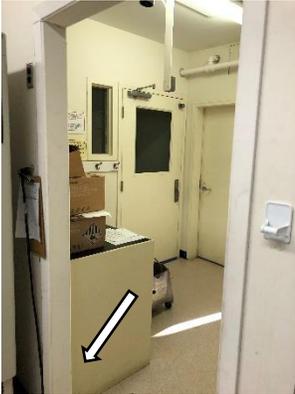
Escalier du hall d'entrée	<p>Aucune croissance fongique visible n'a été observée sur les murs de gypse affectés ou sur le gypse dissimulé derrière les plinthes en caoutchouc.</p> <p>Humidité élevée détectée sur la partie inférieure du mur de gypse nord.</p> <p>Aucune humidité élevée n'a été détectée sur les autres murs en gypse.</p>

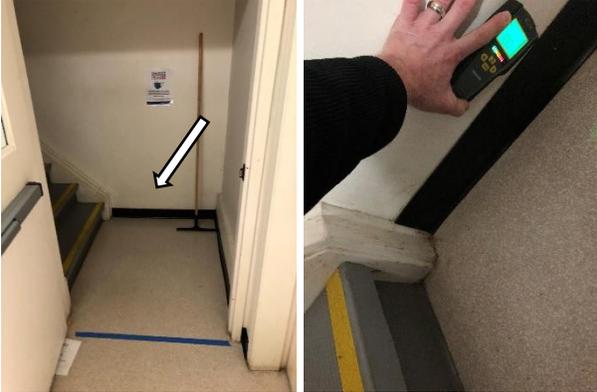
Zone du bâtiment	Observation	Photo(s)
Escalier	<p>Aucune croissance fongique visible n'a été observée sur les murs de gypse affectés ou sur le gypse dissimulé derrière les plinthes en caoutchouc.</p> <p>Humidité élevée détectée sur la partie inférieure du mur de gypse est.</p> <p>Aucune humidité élevée n'a été détectée sur d'autres murs de gypse ou sur les marches d'escalier.</p>

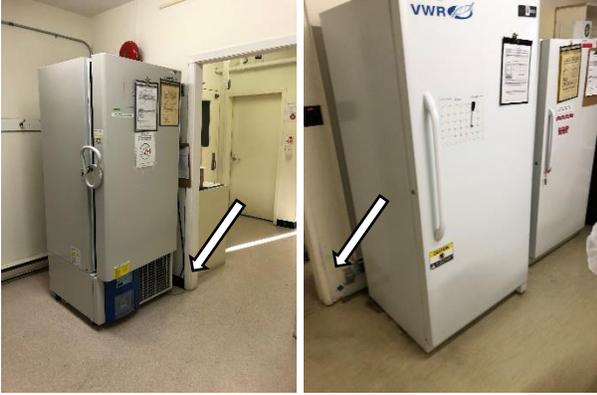
Hall central/zone congélateur	<p>Aucune croissance fongique visible n'a été observée sur les murs de gypse affectés ou sur le gypse dissimulé derrière les plinthes en caoutchouc.</p> <p>Humidité élevée détectée sur la partie inférieure du mur de gypse sud (en face du mur nord de la cage d'escalier), sur la partie inférieure du mur de gypse ouest (moitié nord) et sur la partie inférieure du mur menant à la salle électrique.</p> <p>Aucune humidité élevée n'a été détectée sur les autres murs en gypse.</p>

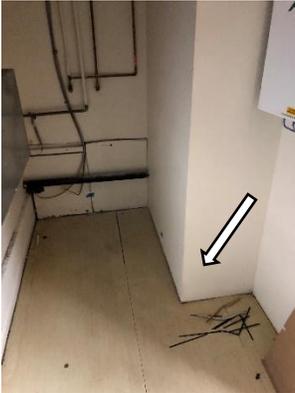
Salle électrique	<p>Aucune croissance fongique visible n'a été observée sur les murs de gypse affectés ou sur le gypse dissimulé derrière les plinthes en caoutchouc.</p> <p>Une humidité élevée a été détectée dans la partie inférieure de plusieurs sections de murs en gypse.</p> <p>Le mur sud comprend une bordure en béton (non propice à la croissance des moisissures).</p>

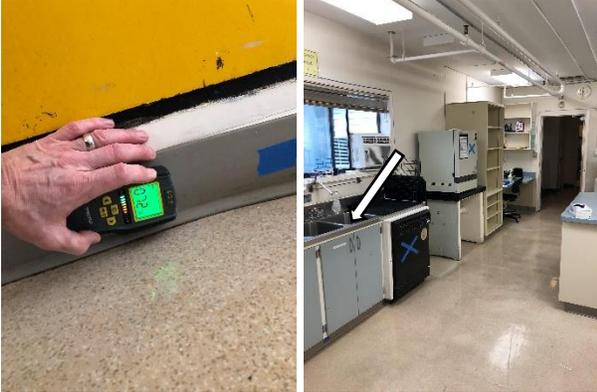
Zone du bâtiment	Observation	Photo(s)
Laboratoire sud	<p>Aucune croissance fongique visible n'a été observée sur les murs de gypse affectés ou sur le gypse dissimulé derrière les plinthes en caoutchouc.</p> <p>Un taux d'humidité élevé a été détecté sur la partie inférieure de la plupart des sections affectées des murs en gypse et sur les pieds en bois sous les armoires et les tables de laboratoire.</p> <p>Le mur sud comprend une bordure de béton (non propice à une croissance fongique). L'évier avec un mastic contenant de l'amiante (indiqué par une flèche) ne nécessite aucune intervention.</p>

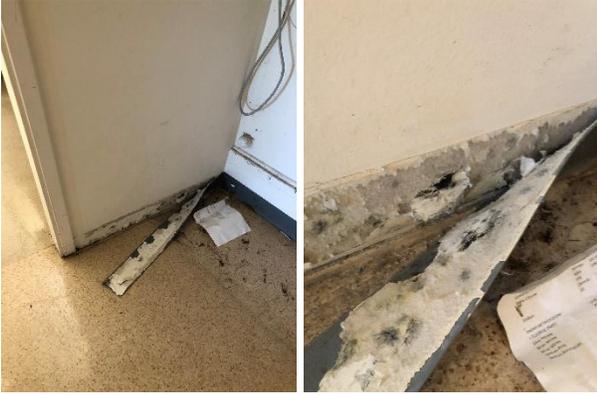
Corridor ouest et hall d'entrée de la salle des gicleurs	<p>Croissance fongique possible sur les matériaux des murs en gypse dissimulés derrière la base des plinthes en caoutchouc le long du mur est (échantillons de surface M-01 et M-02 prélevés).</p> <p>Une humidité élevée a été détectée dans la partie inférieure des sections de mur de gypse.</p> <p>Le mur sud comprend une bordure en béton (non propice à une croissance fongique).</p>

Une croissance fongique a été confirmée sur le gypse présent, derrière les plinthes en caoutchouc, sur le mur est du corridor ouest. Bien qu'il s'agisse du seul endroit où de la moisissure visible a été observée, des conditions propices à une croissance fongique similaire existent dans toutes les zones affectées (matériaux de gypse humides derrière les plinthes en caoutchouc).

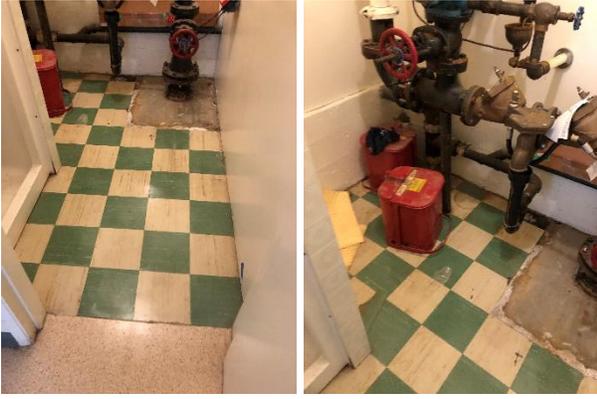
Salle des gicleurs	<p>Aucune croissance fongique visible n'a été observée sur les murs de gypse exposés.</p> <p>Une humidité élevée a été détectée dans la partie inférieure de la plupart des sections de mur affecté par les inondations, y compris les murs de gypse autour de la douche.</p> <p>Les tuiles de vinyles contenant de l'amiante sont décollées par endroits.</p> <p>Les murs sud et ouest comprennent des bordures en béton (non propice à une croissance fongique).</p>

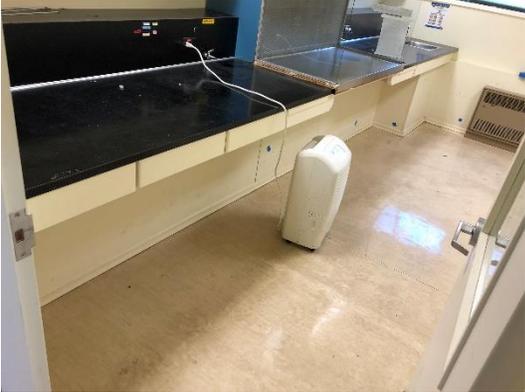
Zone du bâtiment	Observation	Photo(s)
Salle de transfert des cultures tissulaires	<p>Aucune croissance fongique visible n'a été observée sur les murs de gypse affectés ou sur le gypse dissimulé derrière les plinthes en caoutchouc.</p> <p>Une humidité élevée a été détectée de façon sporadique sur la partie inférieure de plusieurs sections de murs en gypse.</p>

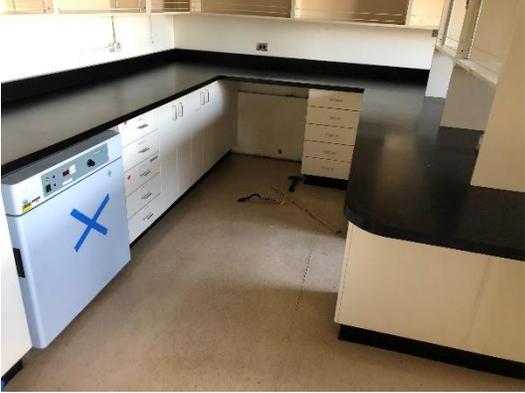
Zone de cultures tissulaires	<p>Aucune croissance fongique visible n'a été observée sur les murs de gypse affectés ou sur le gypse dissimulé derrière les plinthes en caoutchouc.</p> <p>Un taux d'humidité élevé a été détecté dans la partie inférieure de la plupart des sections exposées des murs en gypse et sur les pieds en bois sous les armoires et les tables de laboratoire.</p>

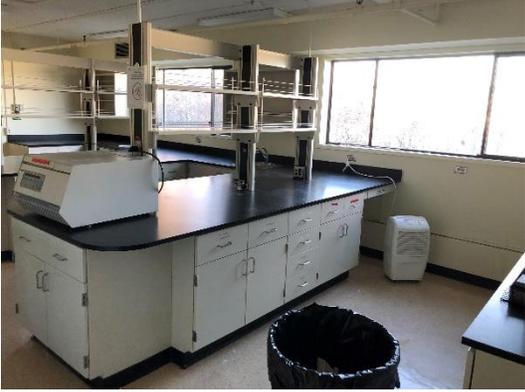
Laboratoire nord	<p>Aucune croissance fongique visible n'a été observée sur les murs de gypse affectés ou sur le gypse dissimulé derrière les plinthes en caoutchouc.</p> <p>Une humidité élevée a été détectée dans la partie inférieure de la plupart des sections de murs en gypse exposées.</p> <p>Les tables métalliques au laboratoire, et les bordures en béton constituent un milieu non propice pour une croissance fongique.</p>

- o Laboratoire nord
 - Armoire de laboratoire sous le plan de travail le long du mur nord-ouest, et étagère sur le mur sud-est.
 - Lorsque des matériaux muraux demeurent de l'autre côté de la cavité murale exposée, vérifiez s'il y a des signes d'humidité ou de contamination par des moisissures au dos de ces matériaux muraux, lorsqu'ils sont observés dans la cavité murale. Si des moisissures et/ou de l'humidité sont présentes, il peut être nécessaire d'étendre la portée de la décontamination. Les zones où cela sera particulièrement important comprennent les sections de mur suivantes qui n'ont pas pu être observé pendant cette évaluation (couvertes par des éléments tels que des armoires encastrées sous des tables de laboratoire, etc.):

- Enlever les pieds de métal des armoires des tables et des comptoirs de laboratoire dans le laboratoire nord.
 - Évaluer les zones sous les armoires pour voir s'il reste de l'eau et/ou des matériaux muraux cachés qui pourraient être affectés par la moisissure et/ou l'humidité. Les risques d'impact sont peu probables le long du mur nord, car on suppose qu'il y a une bordure de béton derrière les armoires.

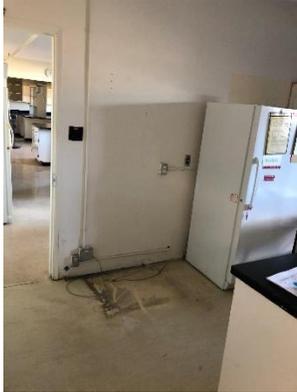
Zone du bâtiment	Observation	Photo(s)
Salle de centrifugation	<p>Aucune croissance fongique visible n'a été observée sur les murs de gypse affectés ou sur le gypse dissimulé derrière les plinthes en caoutchouc.</p> <p>Aucune humidité élevée n'a été détectée sur les sections exposées des murs en gypse.</p> <p>Le mur nord est composé d'une bordure de béton (non propice pour une croissance fongique).</p>

- o Salle de centrifugation
 - Mur ouest - section sud (sera visible dans la cavité du mur une fois les matériaux retirés du mur est du laboratoire nord).

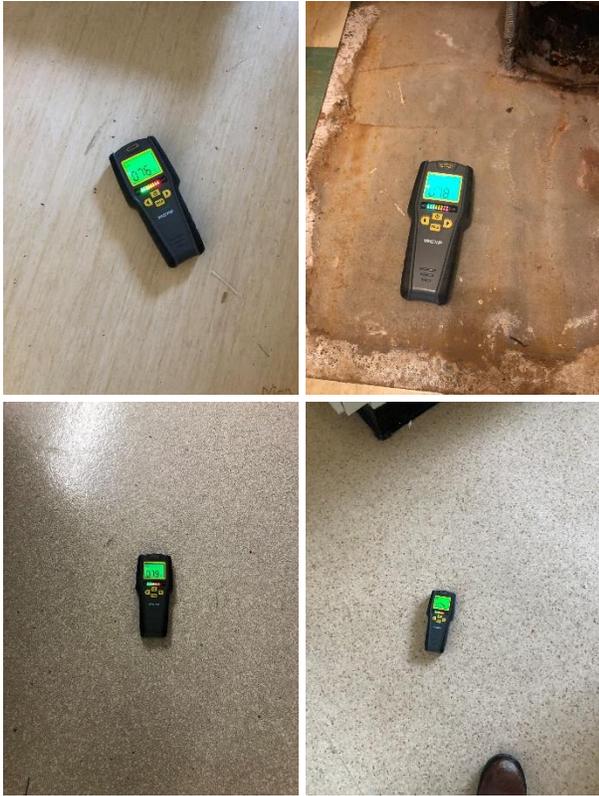
Planchers (général, partout)	<p>Un taux d'humidité élevé a été détecté dans le Revêtement au sol et dans le béton.</p> <p>Le revêtement au sol semble bien adhérer au béton (pas de soulèvement, de bulles ou d'excès d'humidité observés) et les conditions d'humidité ne sont pas susceptibles d'entraîner la formation de moisissures.</p>

- Bien qu'il semble y avoir de l'humidité sous les revêtements de sol en feuilles, il n'est pas nécessaire d'intervenir pour le moment, car le revêtement de sol adhère bien au béton et il est peu probable que cette condition favorise la formation de moisissures. Bien qu'il soit peu probable que cela résulte de la récente inondation, étant donné qu'ils ont été endommagés pendant l'inondation et qu'il y a des preuves qu'il reste de l'humidité (probablement dans le béton sous-jacent), les matériaux de revêtement de sol devraient être régulièrement surveillés pour détecter tout soulèvement ou autre dommage qui pourrait se produire, et réparés si nécessaire.

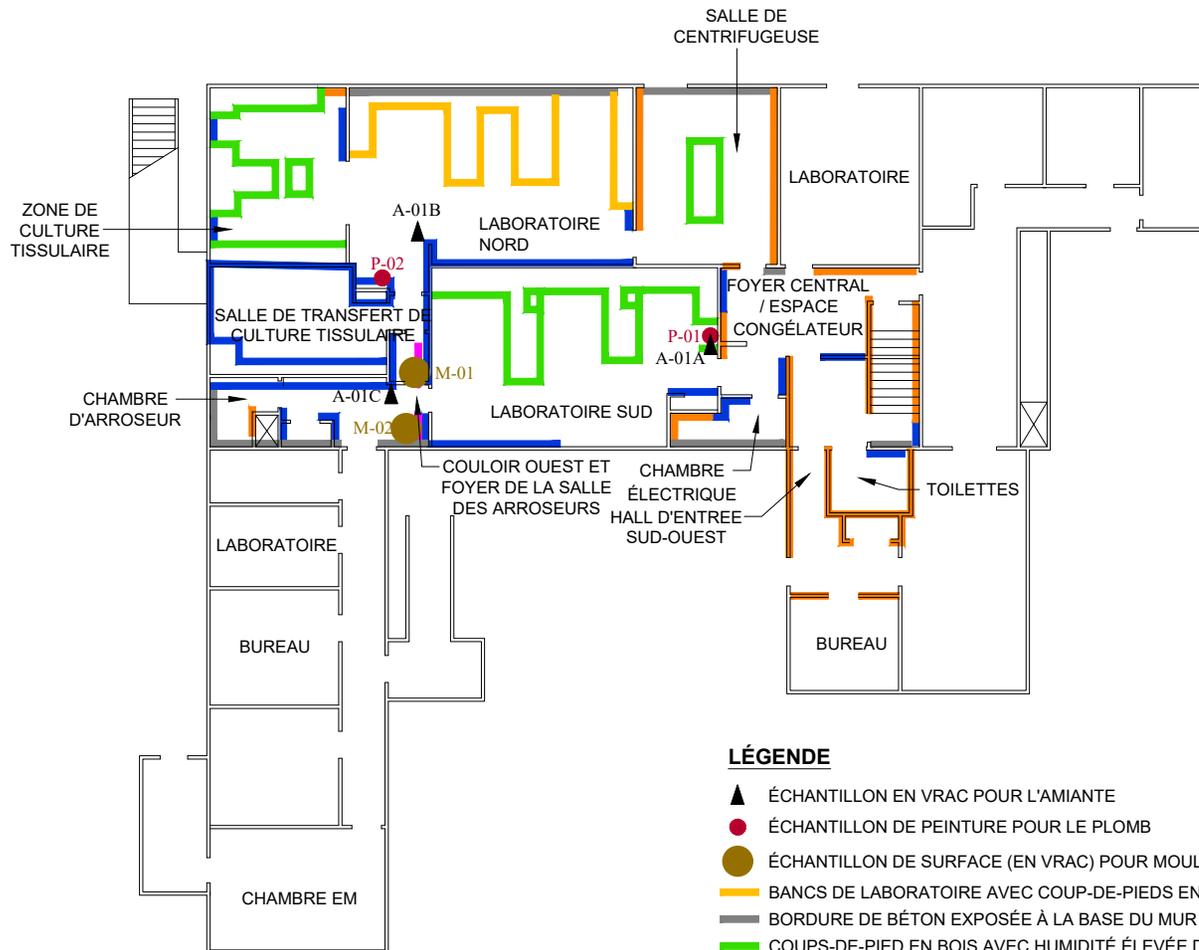
RÉSULTATS DE L'ÉVALUATION DE LA MOISSURE/HUMIDITÉ

- Les observations faites pendant la visite du bâtiment sont résumées dans le Tableau 1 présenté ci-dessous. Les locaux mentionnés sont indiqués sur le dessin 2 de l'annexe A.
