Enquête limitée sur les matières dangereuses

8801 East Saanich Road, North Saanich, BC

**Agence Canadienne d'inspection des
aliments**

Island EHS Projet# 38686

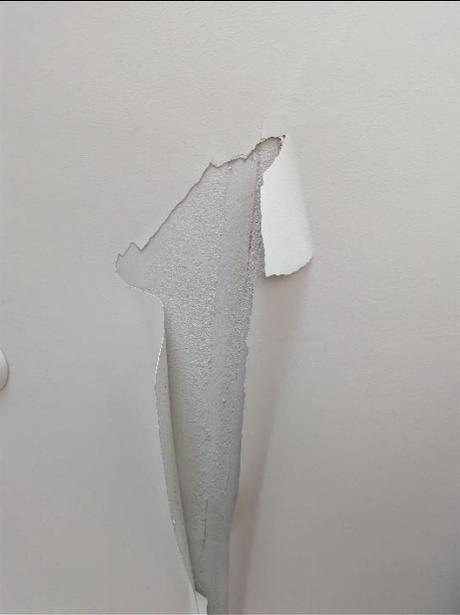
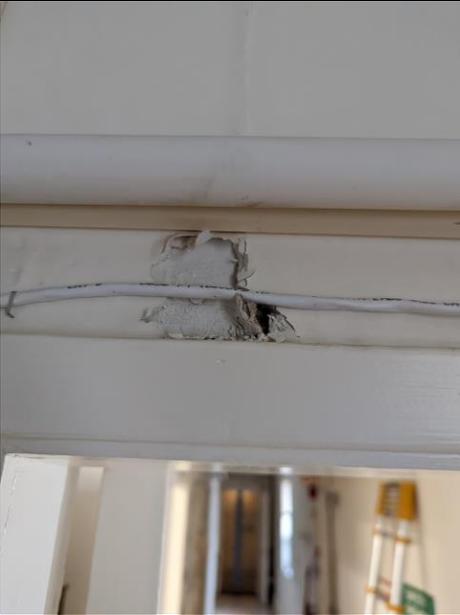
<p> Sample: 38686 - 1 Location: Building 12 – Room 13, Ceiling Description: Drywall Joint Compound Asbestos: None Detected </p>	<p> Sample: 38686 - 2 Location: Building 12 – Room 13, Wall Description: Drywall Joint Compound Asbestos: None Detected </p>

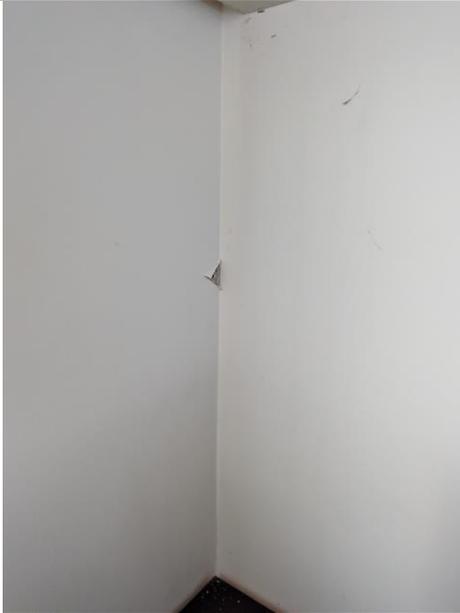
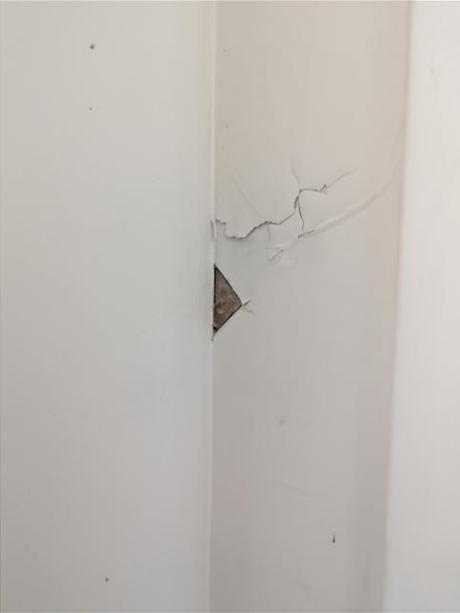
<p> Sample: 38686 - 3 Location: Building 12 – Room 13, Wall Description: Drywall Joint Compound Asbestos: None Detected </p>	<p> Sample: 38686 - 4 Location: Building 12 – Hallway, Wall Description: Drywall Joint Compound Asbestos: None Detected </p>

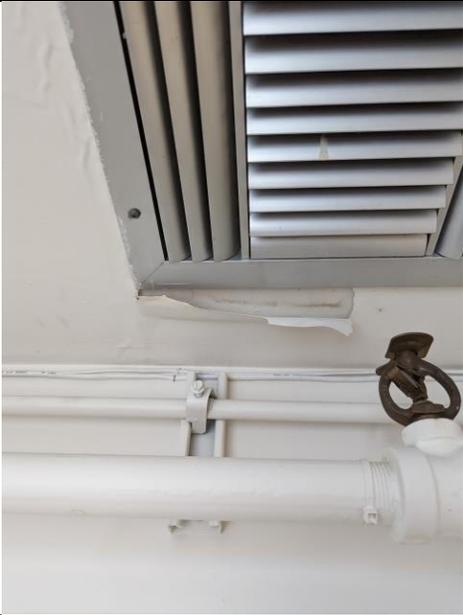
Sample: 38686 - 5
Location: Building 12 – Hallway, Ceiling
Description: Drywall Joint Compound
Asbestos: None Detected

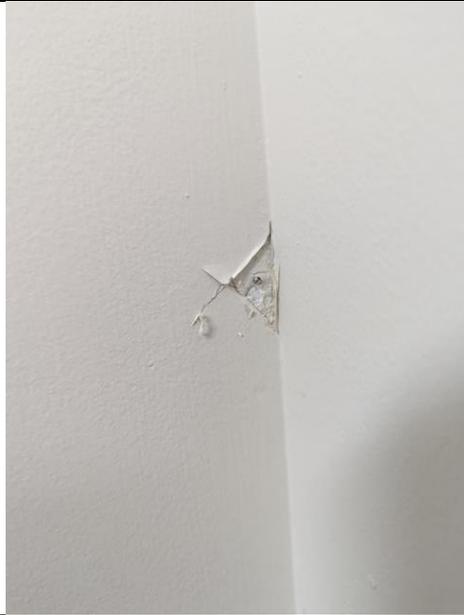
Sample: 38686 - 6
Location: Building 12 – Room 12, Wall
Description: Drywall Joint Compound
Asbestos: None Detected

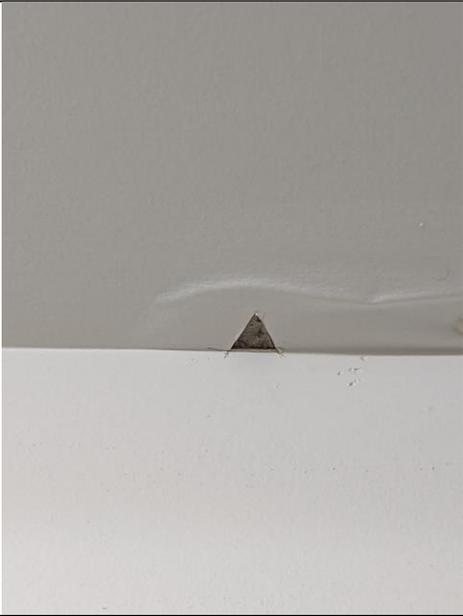
Sample: 38686 - 7
Location: Building 12 – Room 12, Ceiling
Description: Drywall Joint Compound
Asbestos: None Detected

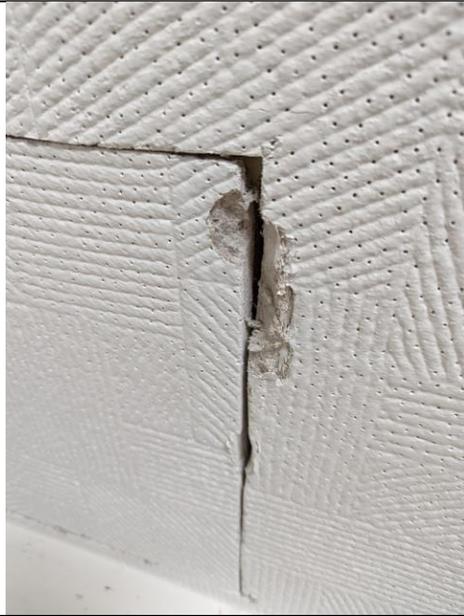
Sample: 38686 - 8
Location: Building 12, Room 12
Description: Acoustic Wall Board
Asbestos: None Detected

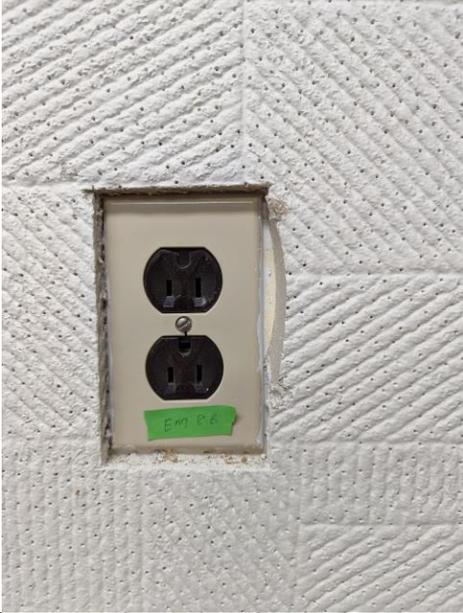
Sample: 38686 - 9
Location: Building 12, Room 12
Description: Acoustic Wall Board
Asbestos: None Detected

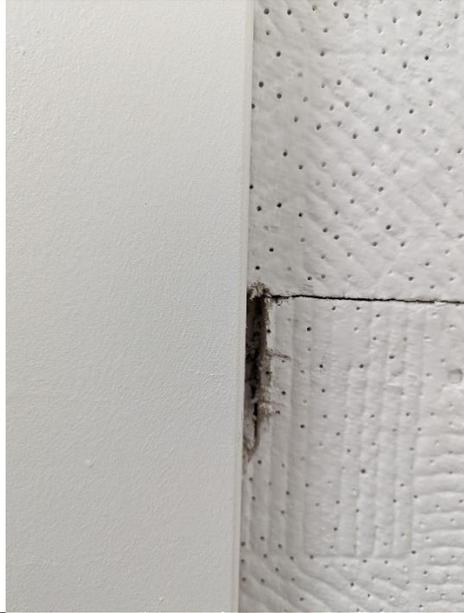
Sample: 38686 - 10
Location: Building 12, Room 12
Description: Acoustic Wall Board
Asbestos: None Detected

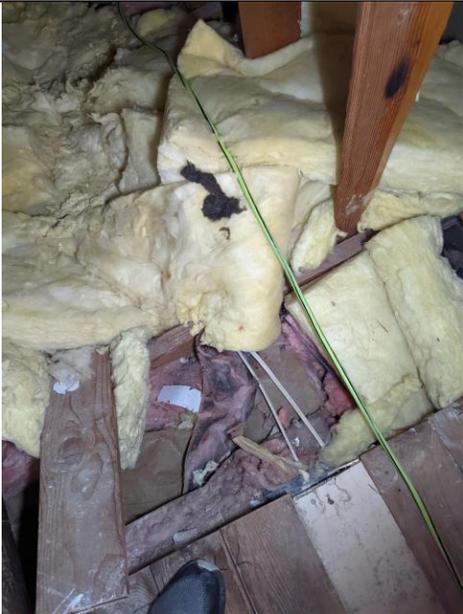
Sample: 38686 - 11
Location: Building 12 - Attic
Description: Insulation
Asbestos: None Detected

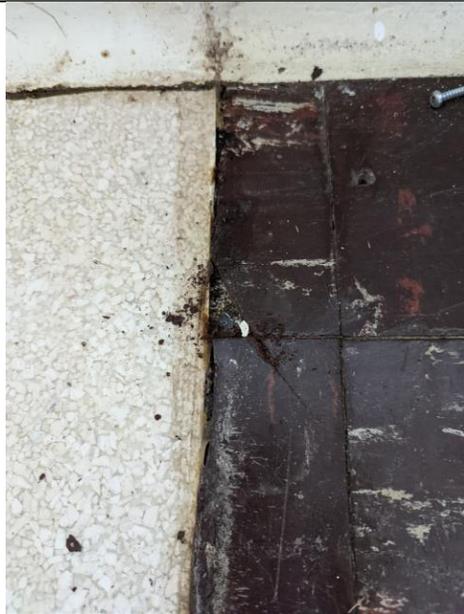
Stantec – Plan d'évaluation et d'élimination des moisissures pour le bâtiment 12 de l'Agence Canadienne d'inspection des aliments de Sidney (20 décembre 2021) a trouvé des carreaux de sol en vinyle contenant de l'amiante dans la salle des sprinkleurs du bâtiment 12. Du mastic contenant de l'amiante a également été observé sous un évier non spécifié dans la zone touchée par l'inondation. Tous les éviers retirés durant les travaux d'assainissement doivent être

Sample: 38686 - 12
Location: Building 12, Room 13
Description: Vinyl Floor Tile
Asbestos: 3% Chrysotile

Material	Description	Recommandation
Amiante	Carreaux de vinyle	Procédures de travail pour travaux à risque modérés. Si l'ampleur des travaux de rénovation change, et/ou si des matériaux non identifiés sont découverts, les travaux doivent être interrompus jusqu'à ce que les matériaux soient identifiés et évalués.
Plomb	Des peintures contenant du plomb ont été identifiées sur les surfaces extérieures du bâtiment.	Équipement de protection individuelle lors des rénovations Programme de contrôle de l'exposition au plomb Surveillance du plomb dans l'air
Silice cristalline	Présumé présent dans le béton, les panneaux muraux acoustiques, les dalles de plafond acoustiques et le composé à joint pour cloisons sèches	Équipement de protection individuelle pendant les rénovations Programme de contrôle de l'exposition à la silice
Mercure	Des tubes fluorescents et des thermostats contenant du mercure ont été observés dans la zone de rénovation	Retirer pour une élimination appropriée si impacté par les rénovations

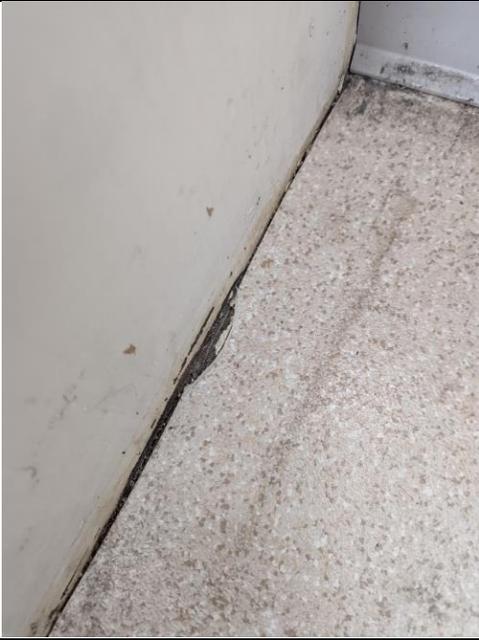
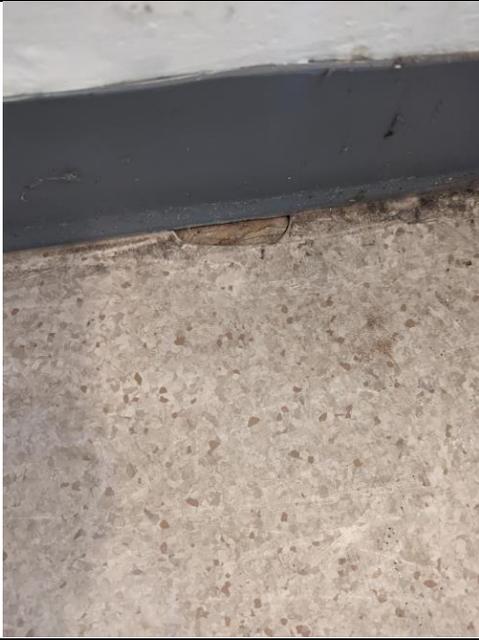
<p> Sample: 38686 - 13 Location: Building 12 – South Lab Description: Sheet Vinyl Flooring Asbestos: None Detected </p>	<p> Sample: 38686 - 14 Location: Building 12 – North Lab Description: Sheet Vinyl Flooring Asbestos: None Detected </p>

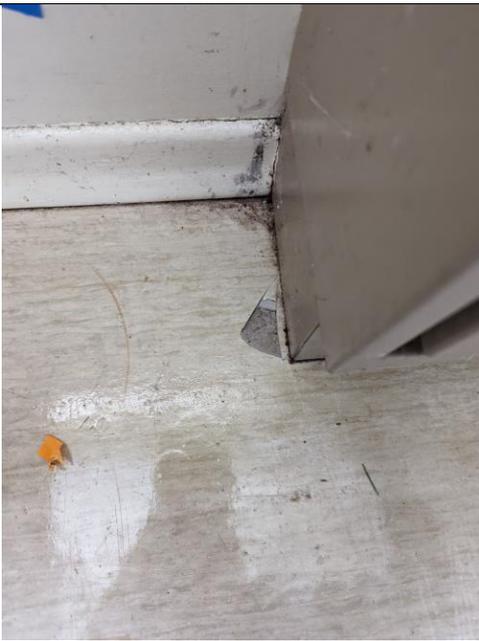
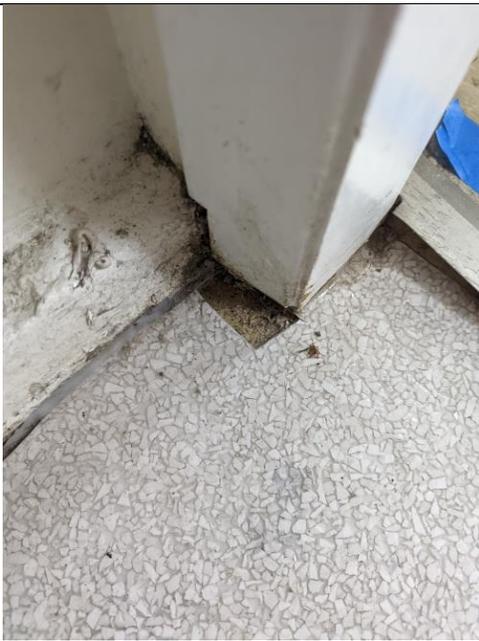
<p> Sample: 38686 - 15 Location: Building 12 – Tissue Culture Transfer Room Description: Sheet Vinyl Flooring Asbestos: None Detected </p>	<p> Sample: 38686 - 16 Location: Building 12 – Stairwell Entrance Foyer Description: Sheet Vinyl Flooring Asbestos: None Detected </p>

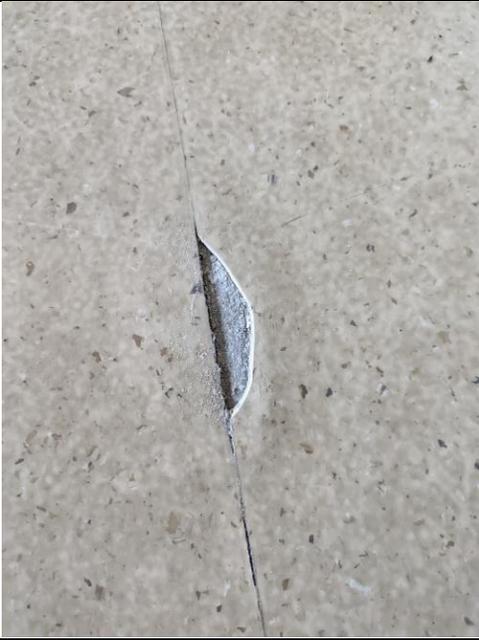
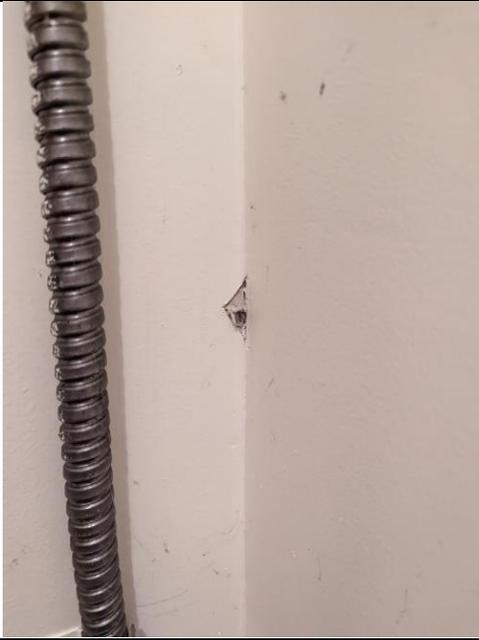
<p> Sample: 38686 - 17 Location: Building 12 – Tissue Culture Area Description: Sheet Vinyl Flooring Asbestos: None Detected </p>	<p> Sample: 38686 - 18 Location: Building 12 – Sprinkler Room Description: Drywall Joint Compound Asbestos: None Detected </p>

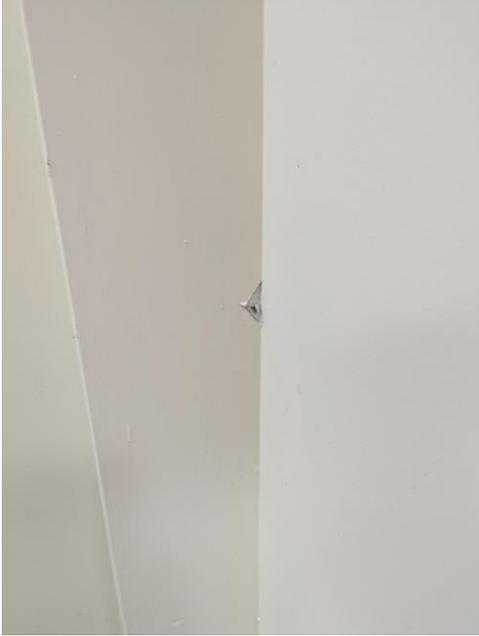
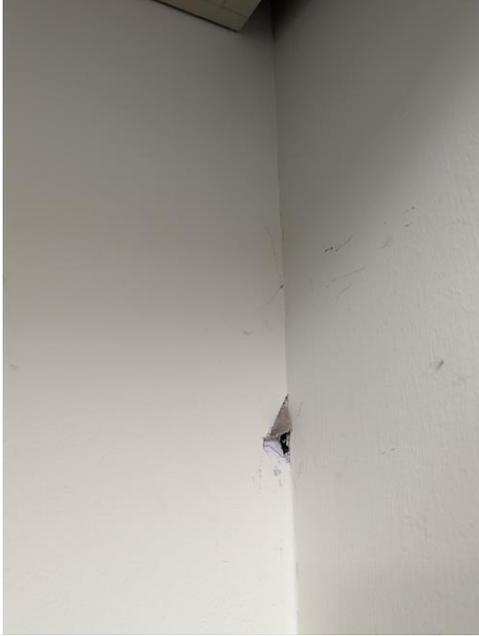
<p> Sample: 38686 - 19 Location: Building 12 – Tissue Culture Transfer Room Description: Drywall Joint Compound Asbestos: None Detected </p>	<p> Sample: 38686 - 20 Location: Building 12 – Tissue Culture Area Description: Drywall Joint Compound Asbestos: None Detected </p>

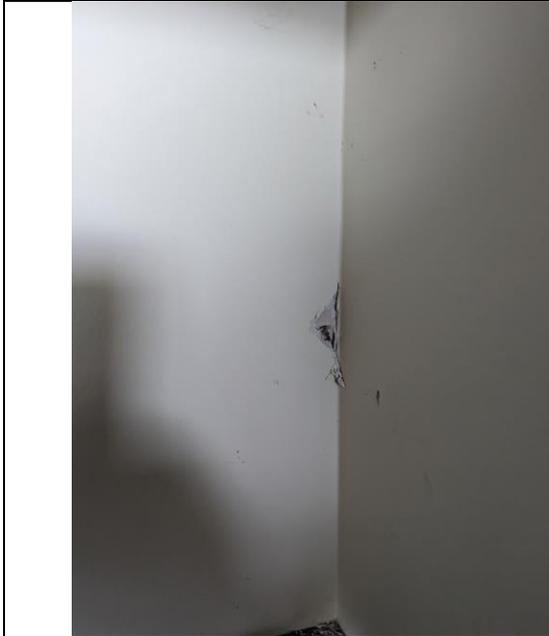
Sample: 38686 - 21
Location: Building 12 – North Lab
Description: Drywall Joint Compound
Asbestos: None Detected

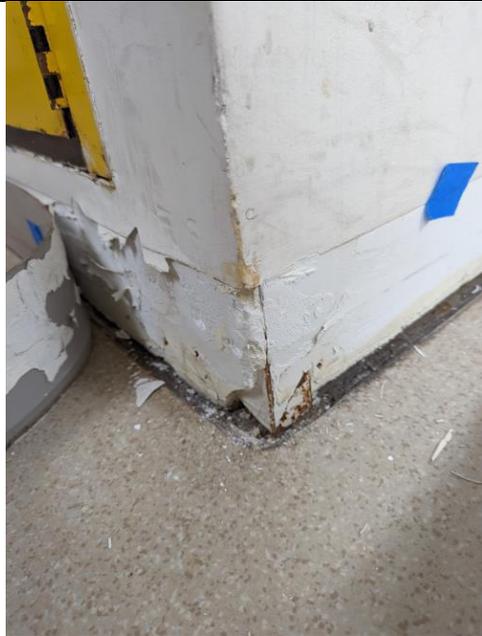
Sample: 38686 - 22
Location: Building 12 – South Lab
Description: Drywall Joint Compound
Asbestos: None Detected

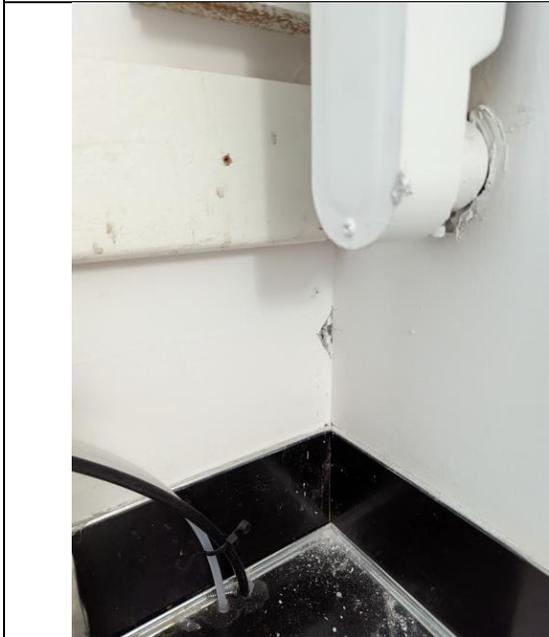
Sample: 38686 - 23
Location: Building 12 – Centrifuge Room
Description: Drywall Joint Compound
Asbestos: None Detected

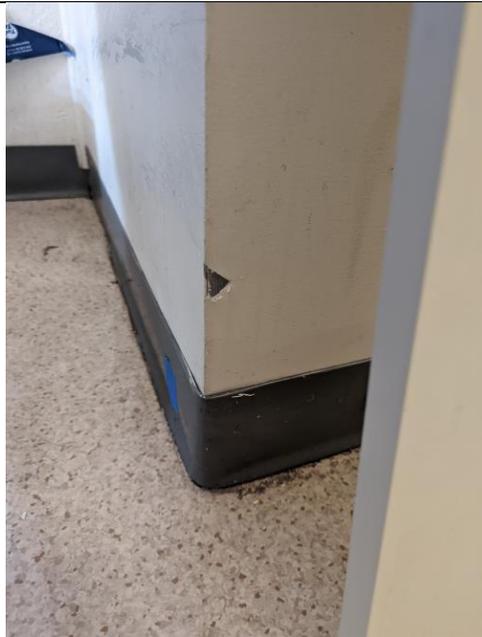
Sample: 38686 - 24
Location: Building 12 – West Hall
Description: Drywall Joint Compound
Asbestos: None Detected

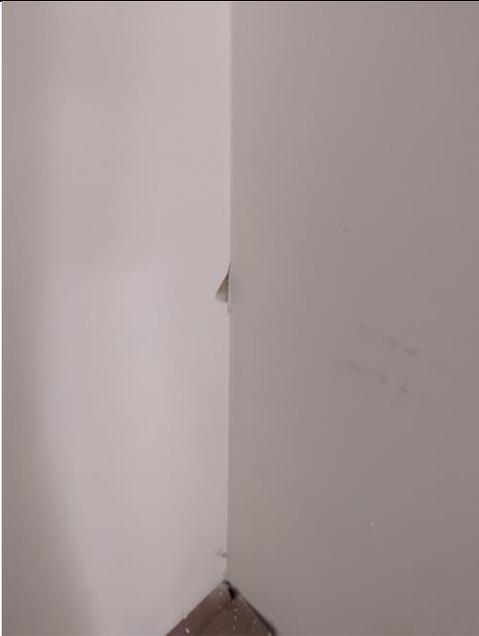
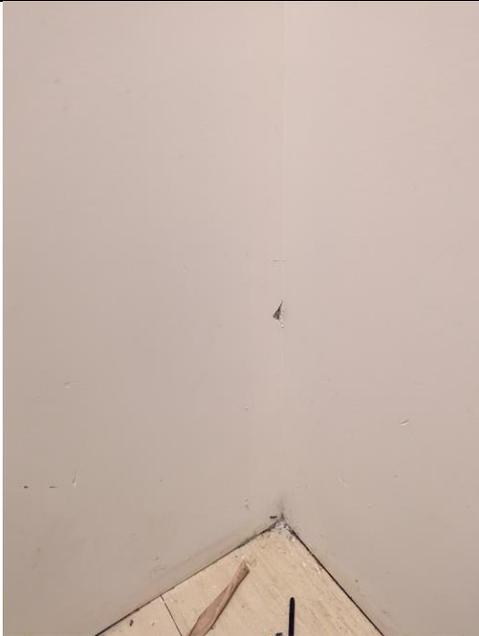
<p> Sample: 38686 - 25 Location: Building 12 – Stairwell Entrance Foyer Description: Drywall Joint Compound Asbestos: None Detected </p>	<p> Sample: 38686 - 26 Location: Building 12 – Electrical Room Description: Drywall Joint Compound Asbestos: None Detected </p>

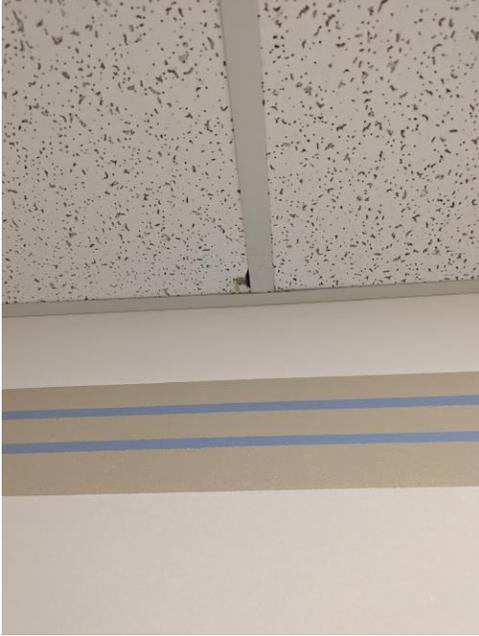
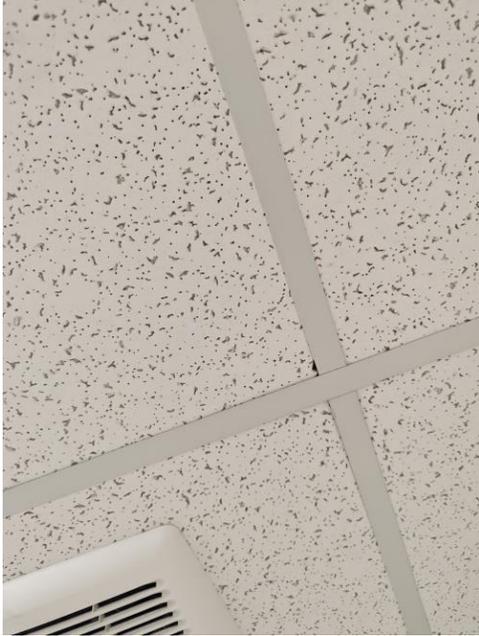
<p> Sample: 38686 - 27 Location: Building 12 – East Hall Description: Acoustic Ceiling Tile Asbestos: None Detected </p>	<p> Sample: 38686 - 28 Location: Building 12 – Washroom Description: Acoustic Ceiling Tile Asbestos: None Detected </p>

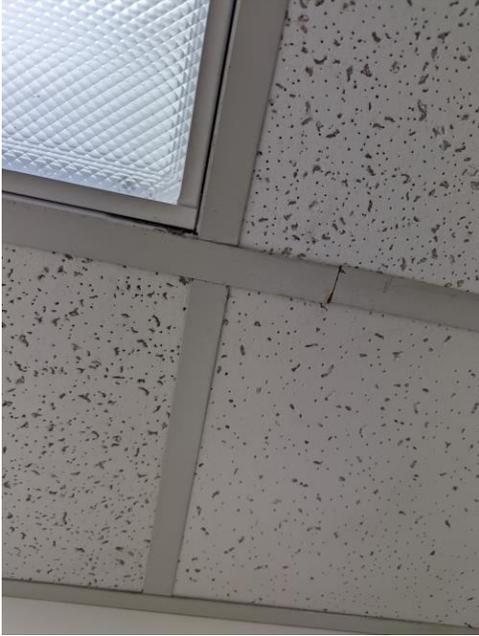
Sample: 38686 - 29
Location: Building 12 – Washroom
Description: Acoustic Ceiling Tile
Asbestos: None Detected

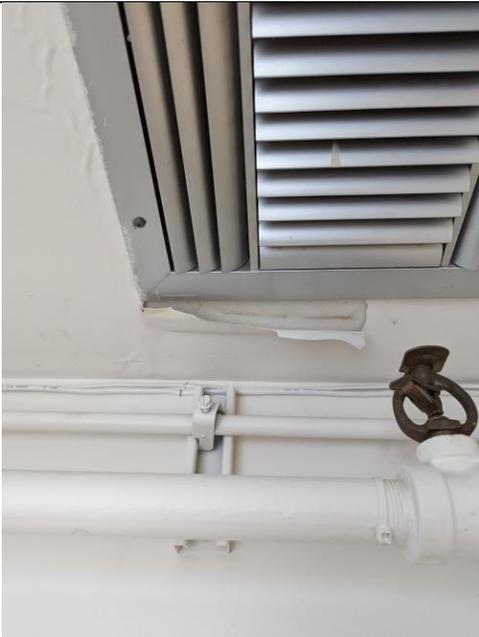
Sample: 38686 – Pb1
Location: Hall Outside Room 13
Description: White Paint
Lead Content: <60 ppm

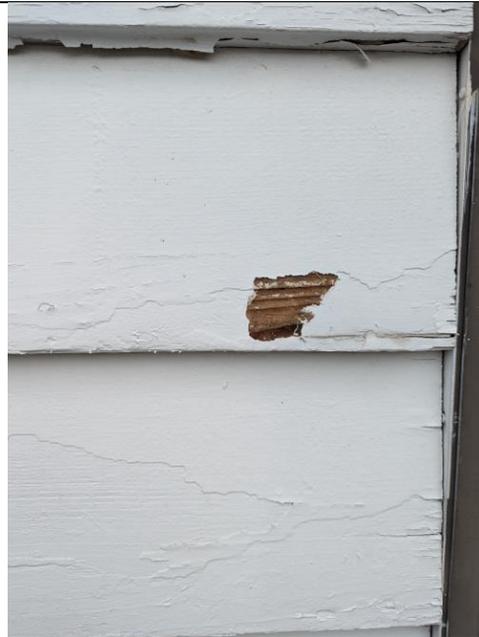
Sample: 38686 – Pb2
Location: Exterior of Building 12
Description: White Paint
Lead Content: 2210 ppm
