**SUMMARY REPORT OF
CHARACTERIZATION OF
HAZARDOUS SUBSTANCES**

WSP 2016. *Sommaire du rapport de Caractérisation des substances dangereuses, Bâtiments de l'Agence canadienne des services frontaliers à Saint-Bernard-de-Lacolle (octobre 2015).*
Summary Report of Characterization of Hazardous Substances, buildings of Canadian Border Services Agency at St-Bernard-de-Lacolle (October 2015). Rapport produit pour Travaux publics et Services gouvernementaux Canada. Report produced for Public Works and Government Services Canada. 7 pages.

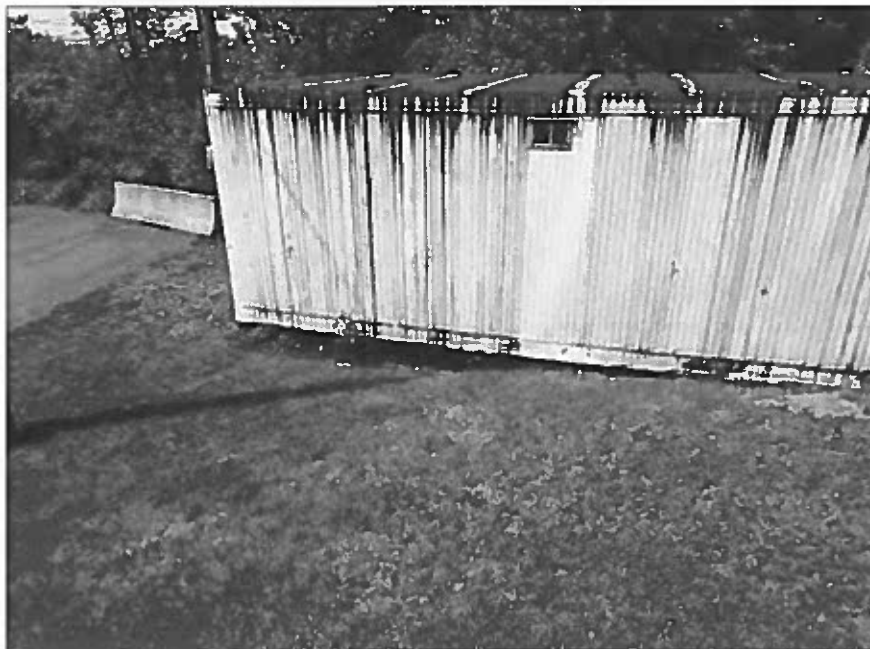
Photo 49 – Extérieur, roulotte d'entreposage. La peinture extérieure contient du plomb (échantillon no. 06)

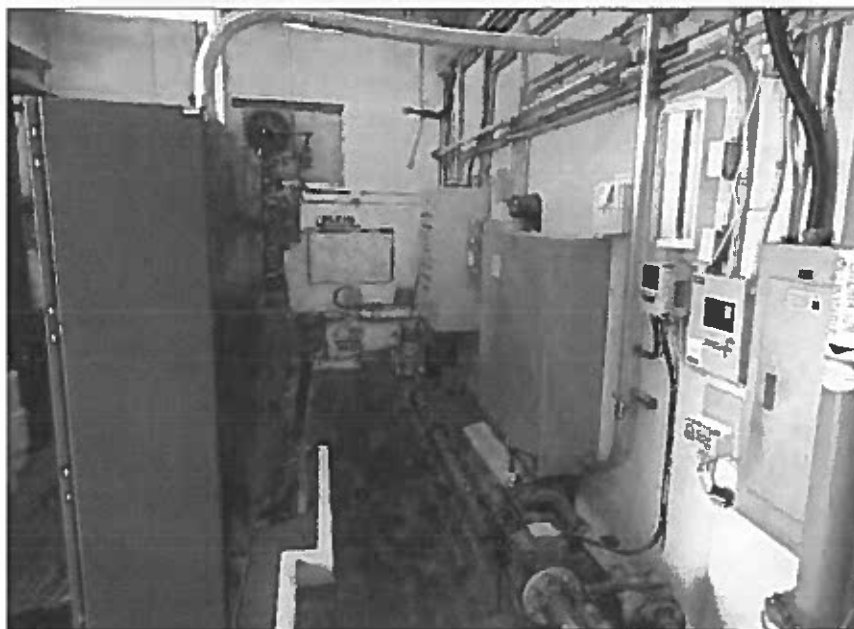
Photo 50 – Mur derrière les compresseurs recouvert de peinture au plomb (échantillon no. 04)

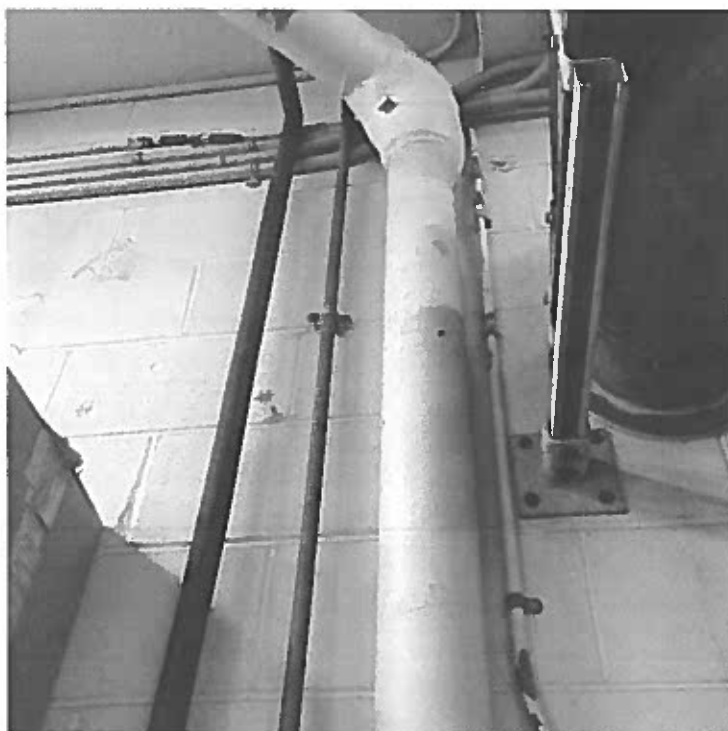
Photo 55 – Les conduits métalliques sont recouverts d'une peinture beige au plomb
(échantillon P-6)

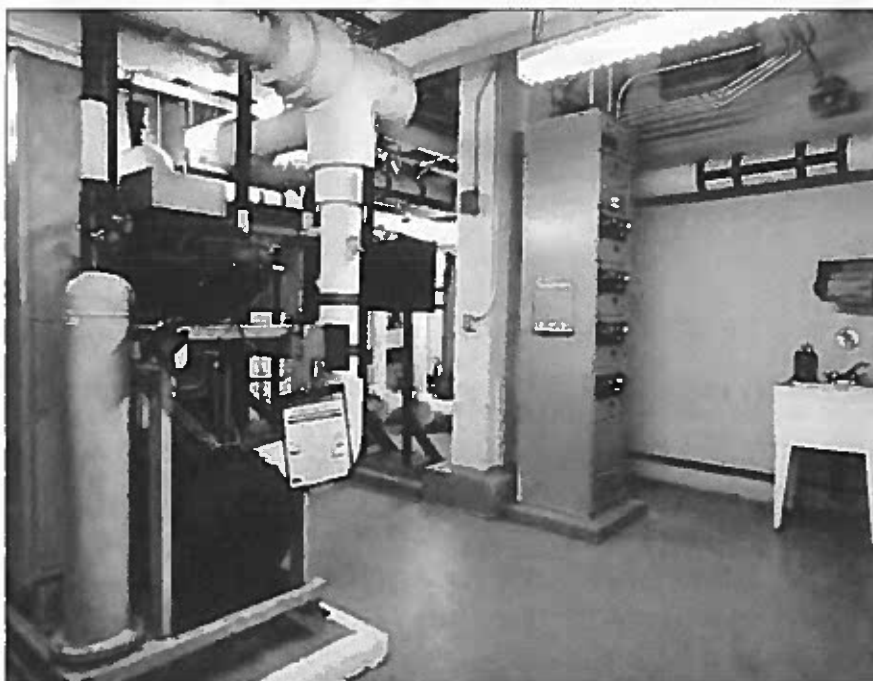
Photo 59 – Sous-sol, Salle mécanique – Mur recouvert d'une peinture blanche au plomb (échantillon 02) et plancher recouvert d'une peinture grise (échantillon 07)

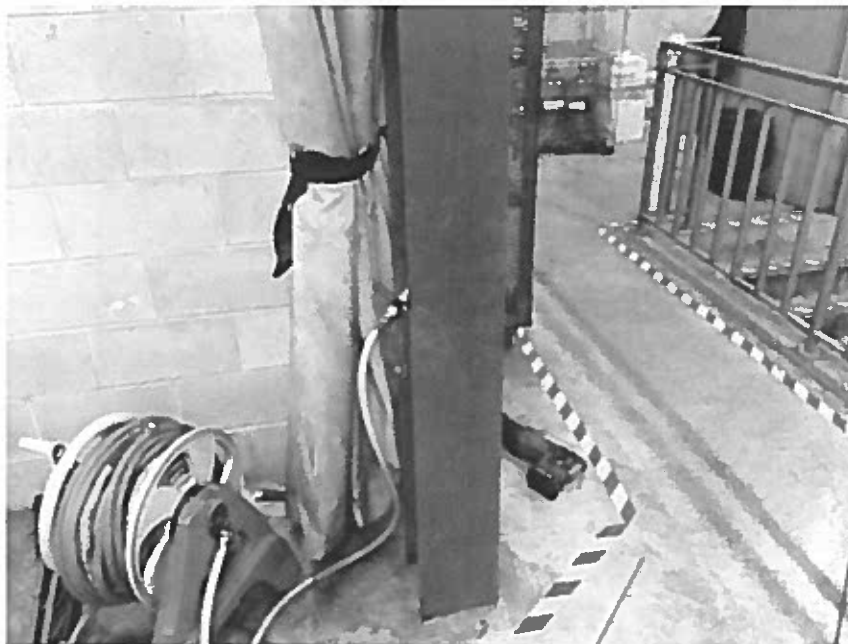
Photo 63 – Sous-sol, garage – Colonne métallique recouverte d'une peinture rouge au plomb
(échantillon P-4)

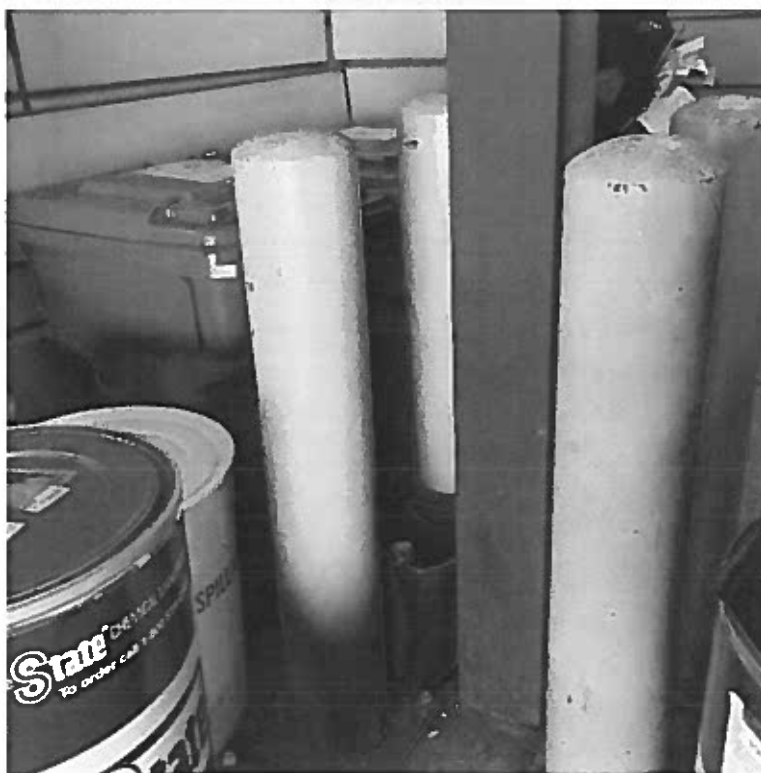
Photo 64 – Sous-sol, garage – Poteau métallique recouvert d'une peinture jaune-orange au plomb
(échantillon P-5)

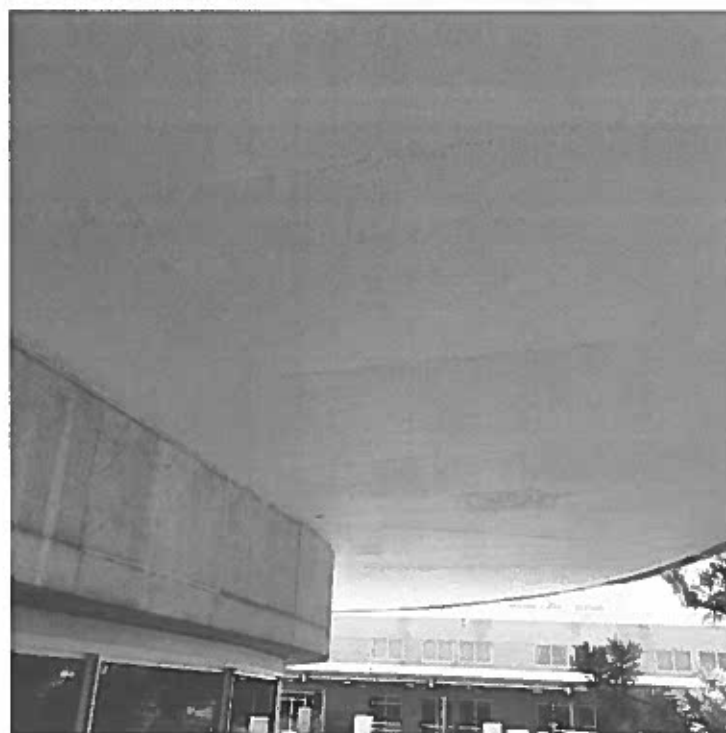
Photo 70 – Extérieur – Retombée en béton recouverte d'une peinture blanche au plomb
(échantillon P-11)

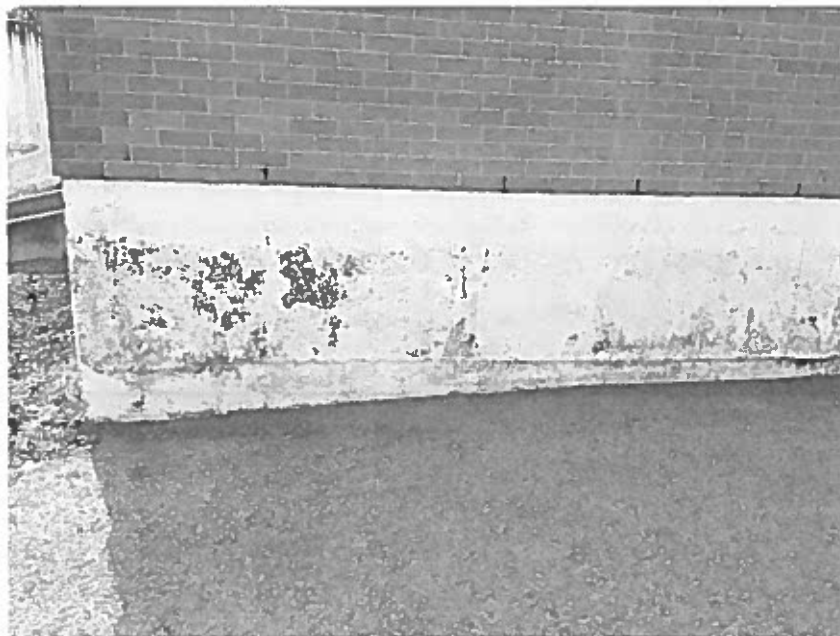
Usine de filtration – Un (1) échantillon prélevé présente de faibles quantités de spores apparentées à des spores de *Stachybotrys* sur la peinture du mur extérieur est. La présence de moisissures à cet endroit peut s'expliquer suite à l'effritement de la peinture avec le temps.

Photo 88 – Extérieur – Peinture sur béton de mur avec contamination fongique (échantillon VR-1)

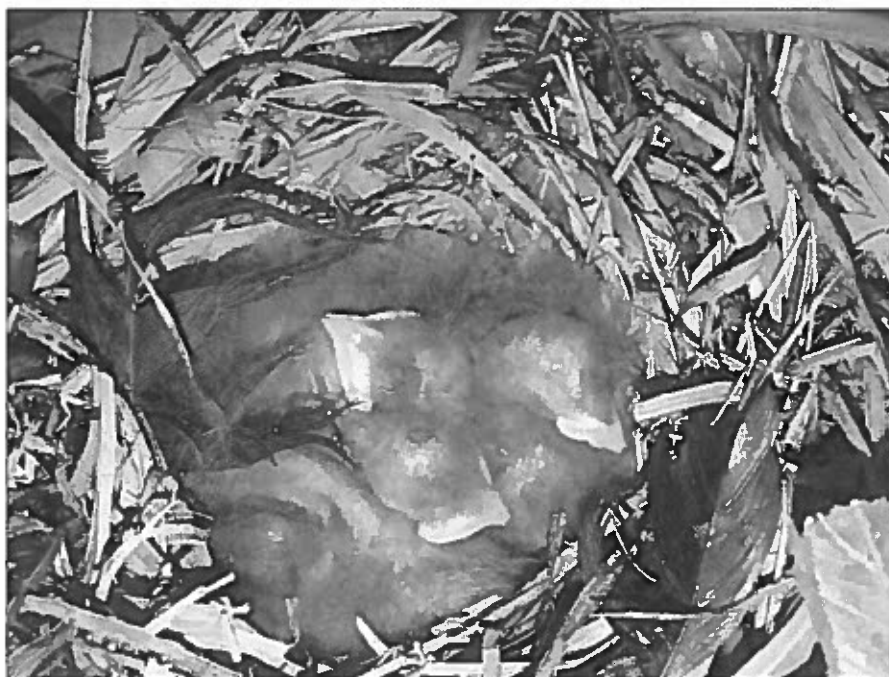
Photo 90 – Photo des oisillons dans le nid prise par le personnel du poste frontalier

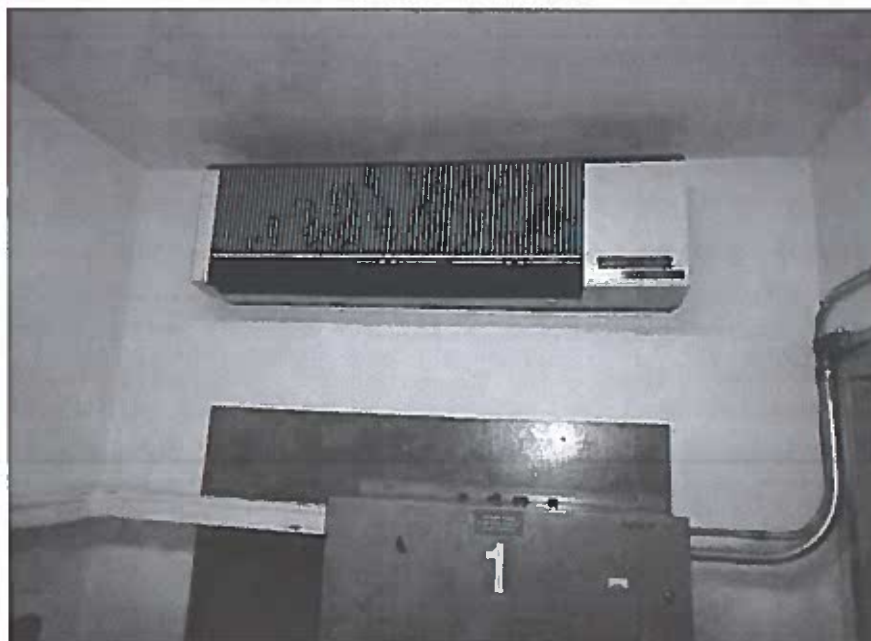
Photo 91 – Unité de condensation de type « split » contenant un réfrigérant de type R-22, un halocarbure

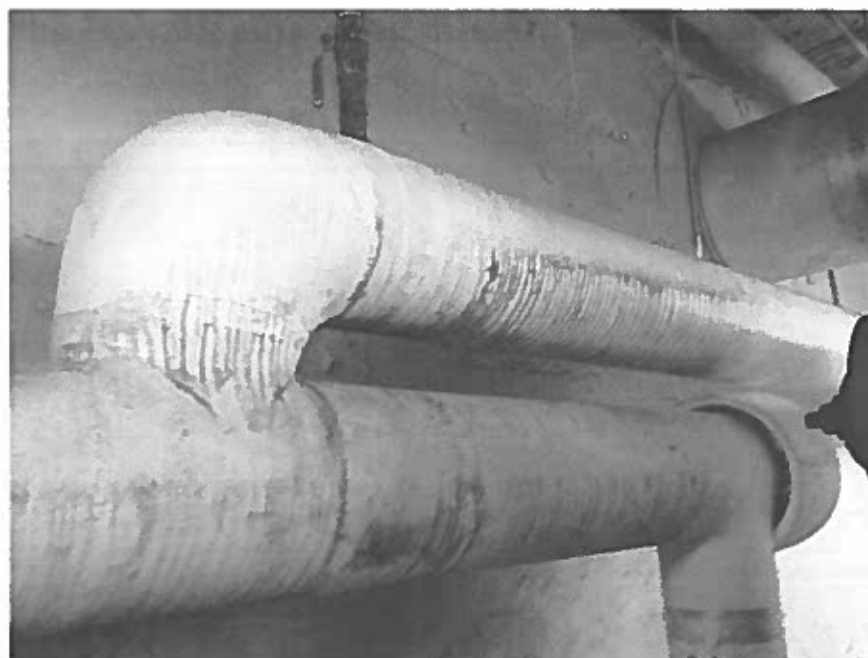
Photo 96 – C-001 – Rez-de-chaussée – Isolant avec contamination fongique, VR-2

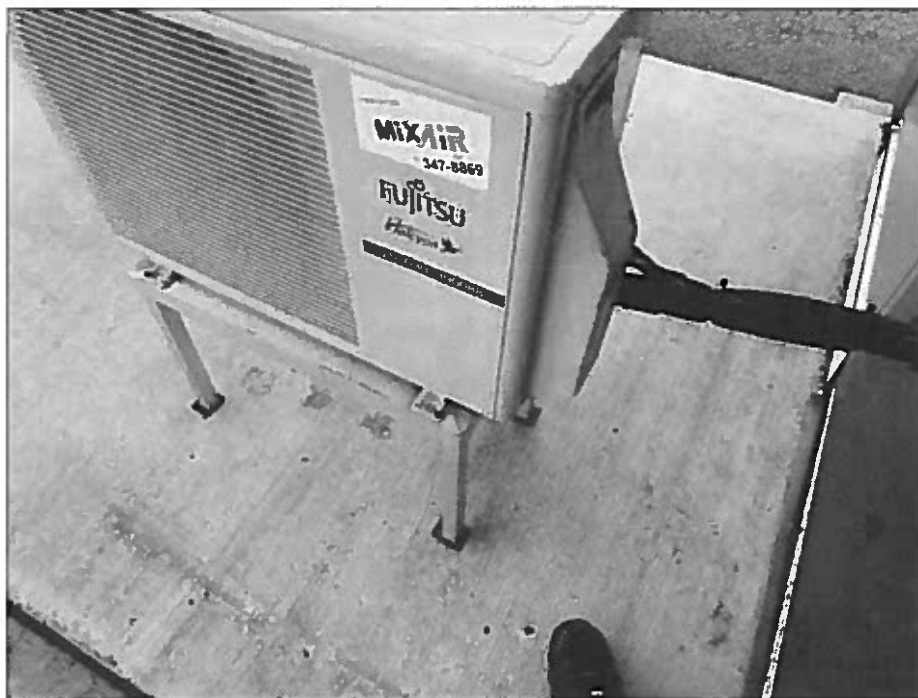
Photo 97 – Toit du bâtiment – Unité de condensation de type « split » contenant un réfrigérant de type R-410A, un halocarbure

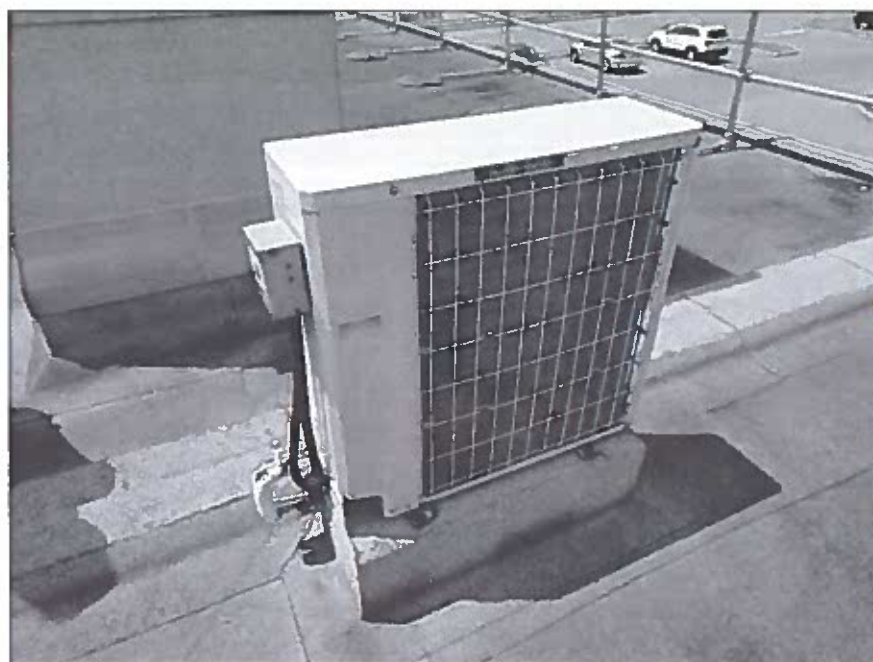
Photo 99 – Toit du bâtiment – Unité de condensation individuelle contenant un réfrigérant de type R-22, un halocarbure
