ADDENDA N° 2

Numéro de la demande de soumissions : 19-1267

Titre : Assainissement d'amiante – Bâtiment 20, FEC, Ottawa

Ferme expérimentale centrale : Bâtiment 20
Photographies de matériaux contenant de l'amiante endommagés
représentatifs

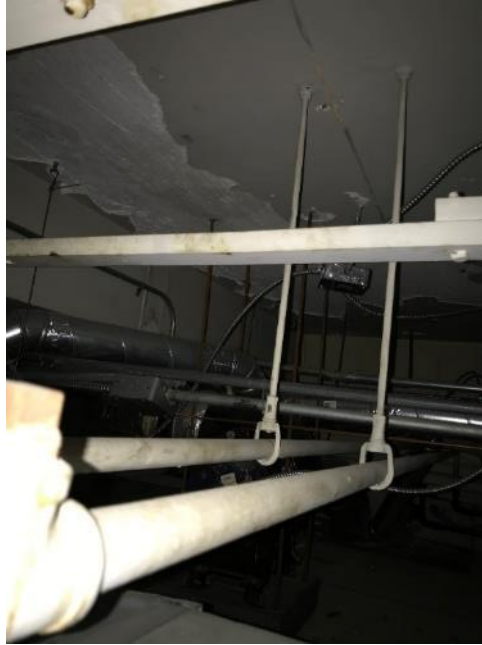
Photo 1 : Salle B-48, plâtre en mauvais état et débris au-dessus des carreaux de plafond

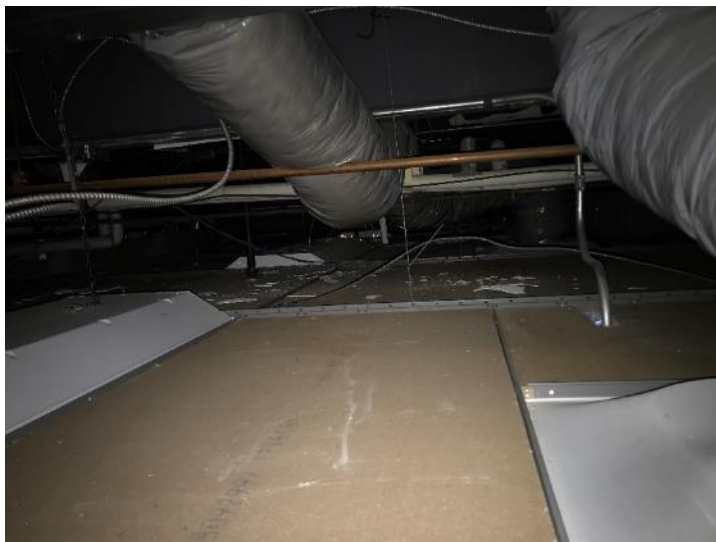
Photos 2 et 3 : Salles B577-B59, plâtre en mauvais état et débris au-dessus des carreaux de plafond

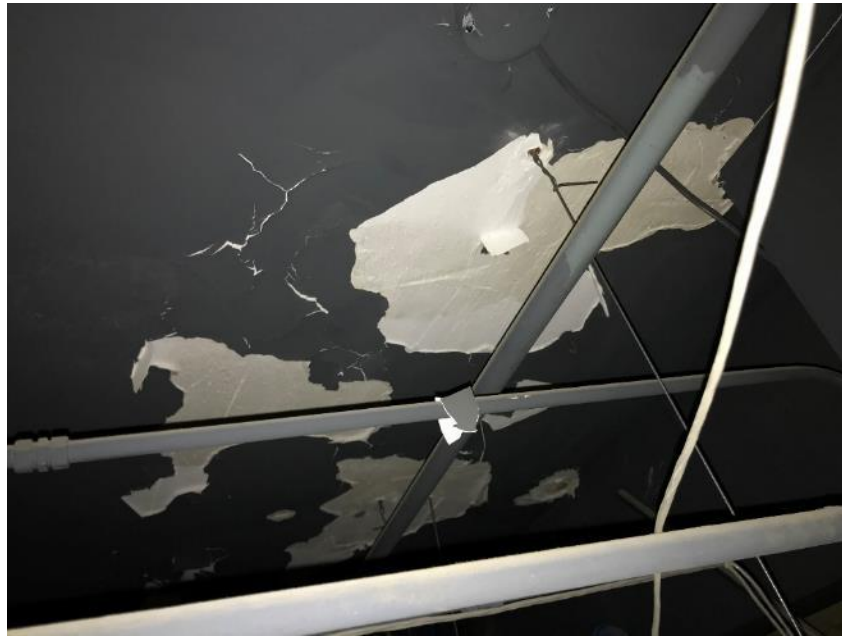
Photo 4 : Salle B58, plâtre en mauvais état au-dessus des carreaux de plafond

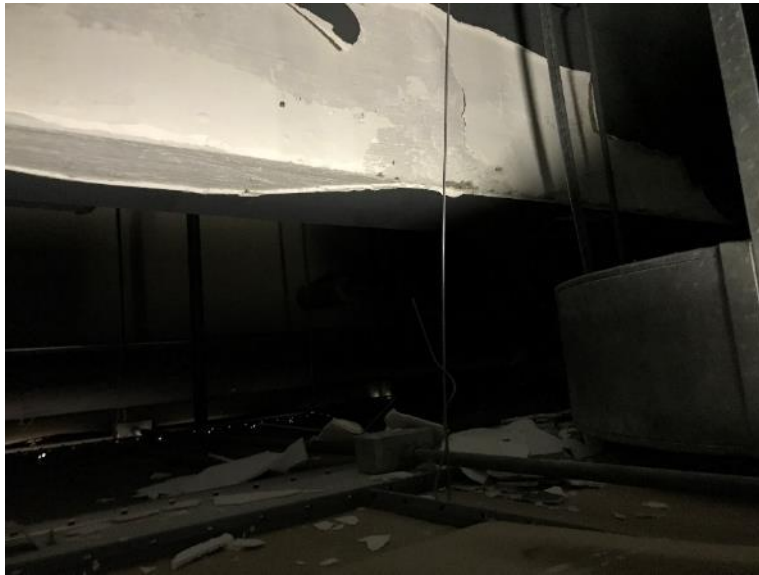
Photo 8 : Salles B71 et B71A, plâtre en mauvais état et débris reposant sur les carreaux de plafond et au-dessus de ceux-ci

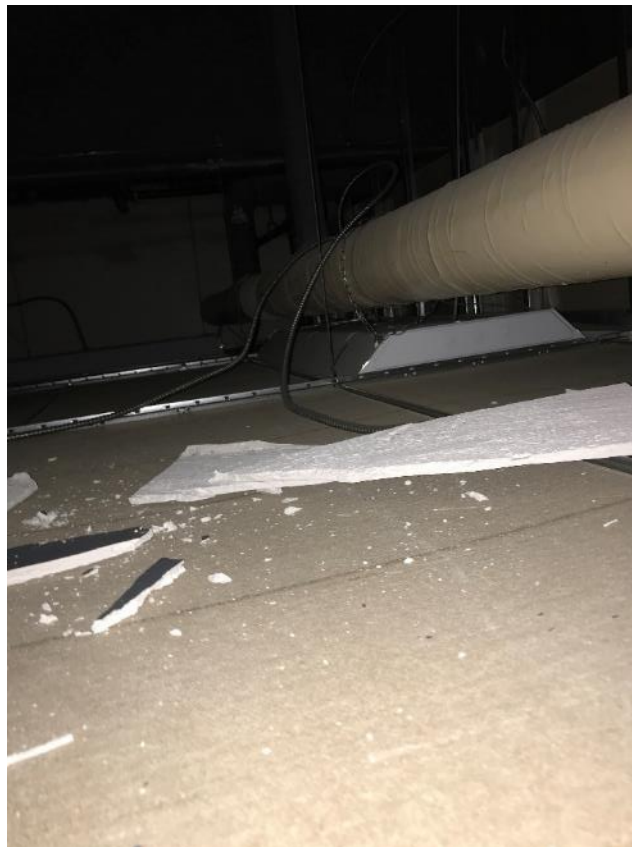
Photo 9 : Salle B84, plâtre en mauvais état et débris reposant sur les carreaux de plafond

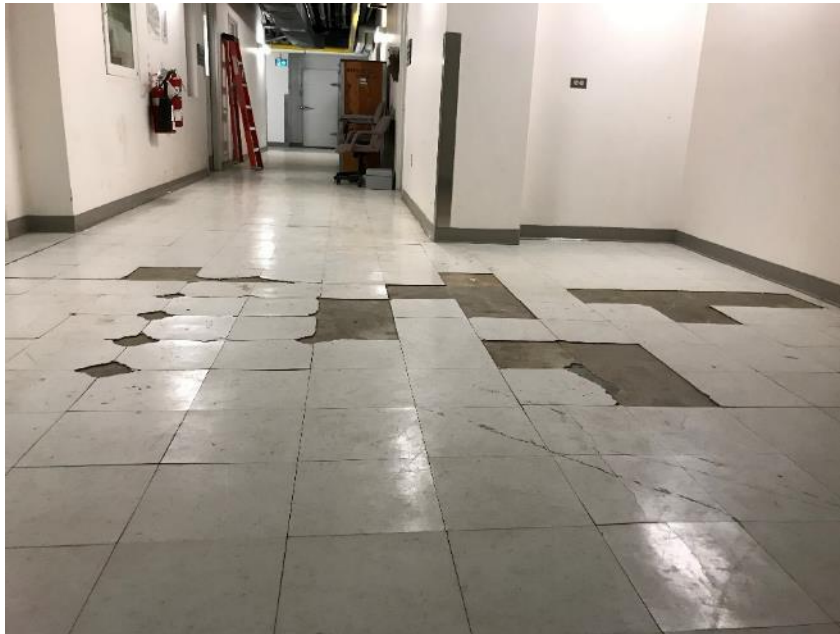
Photo 12 : Corridor B85-B90, carreaux de plancher en vinyle en mauvais état

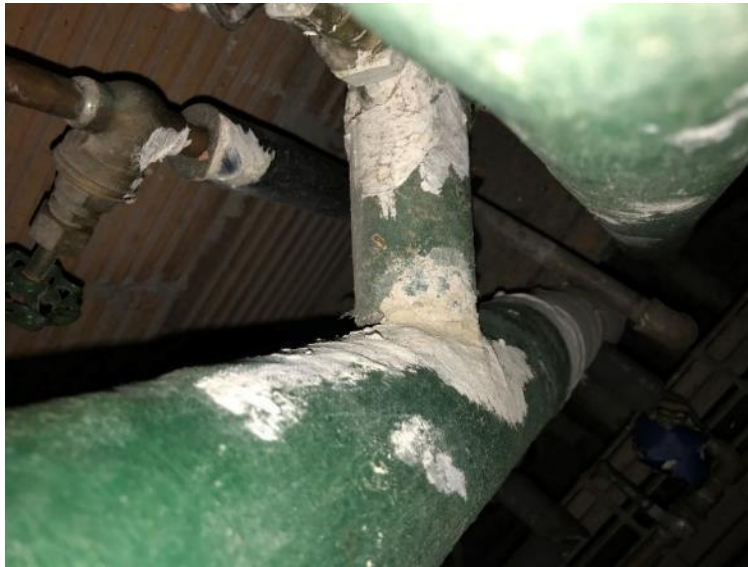
Photo 14 : Châsse 1007-1009, raccord de tuyauterie et calorifuge à alvéoles d'air en mauvais état

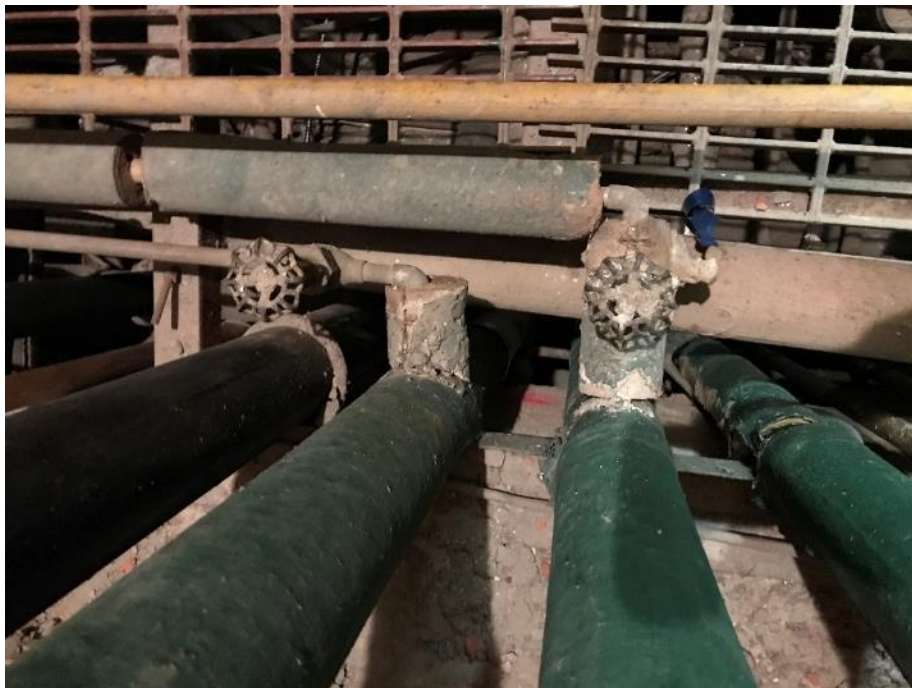
Photo 15 : Châsse 1020-1022, raccords de tuyauterie en mauvais état et débris

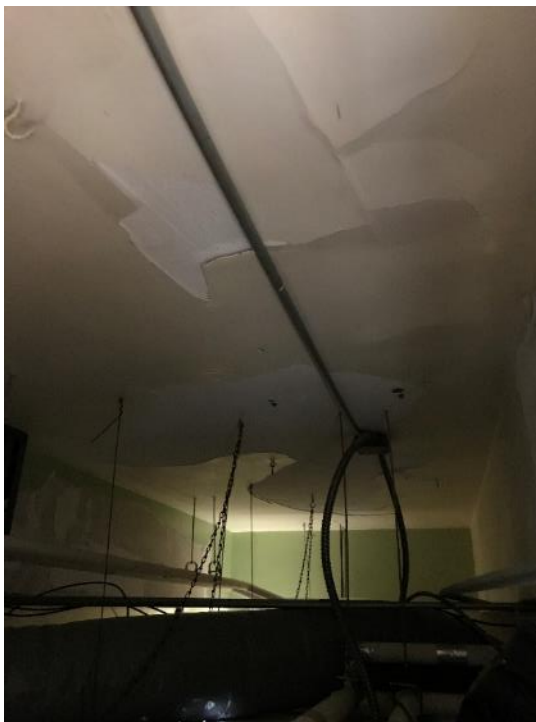
Photo 21 : Salle 1061A, plâtre du plafond en mauvais état et débris de plâtre

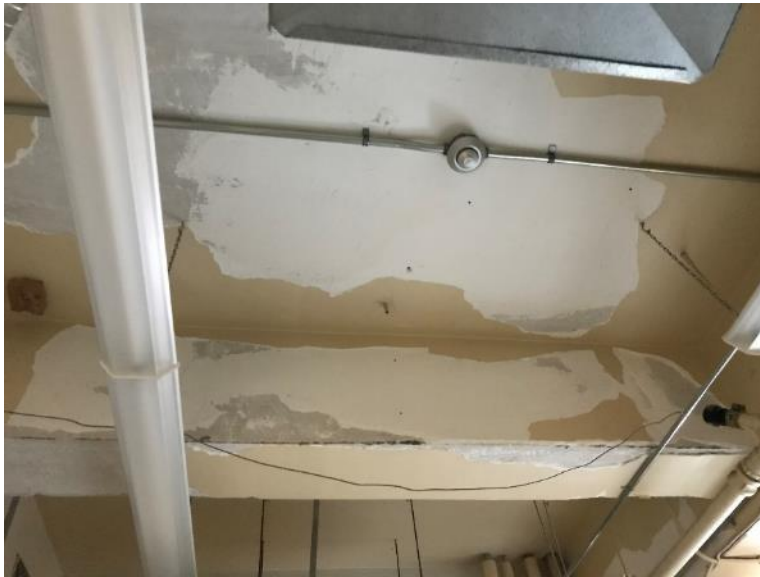
Photo 22 : Salle 1065A, plâtre du plafond en mauvais état

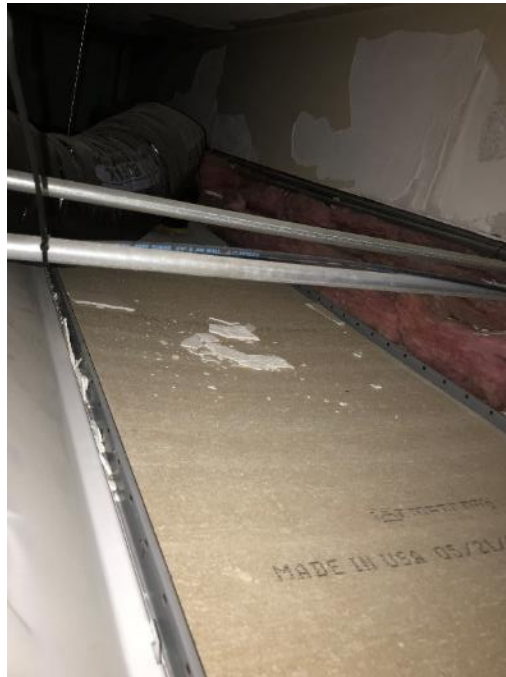
Photo 26 : Salle 1081, plâtre du plafond en mauvais état et débris de plâtre reposant sur les carreaux de plafond

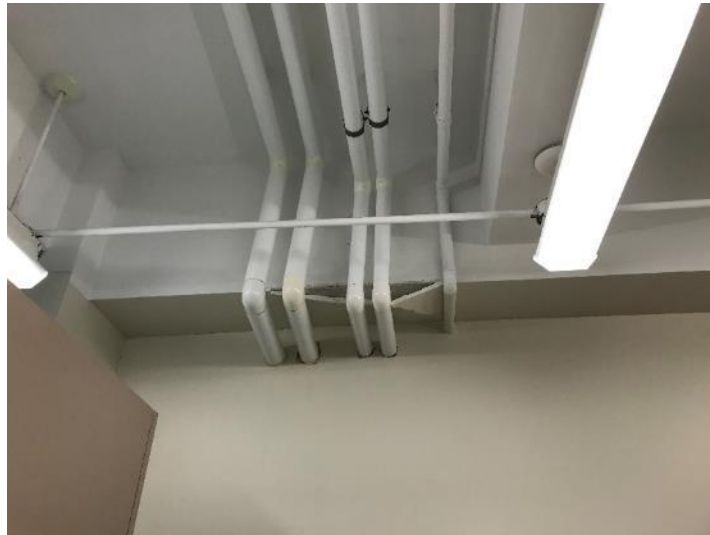
Photo 27 : Salle 1103, plâtre du plafond en mauvais état et débris de plâtre

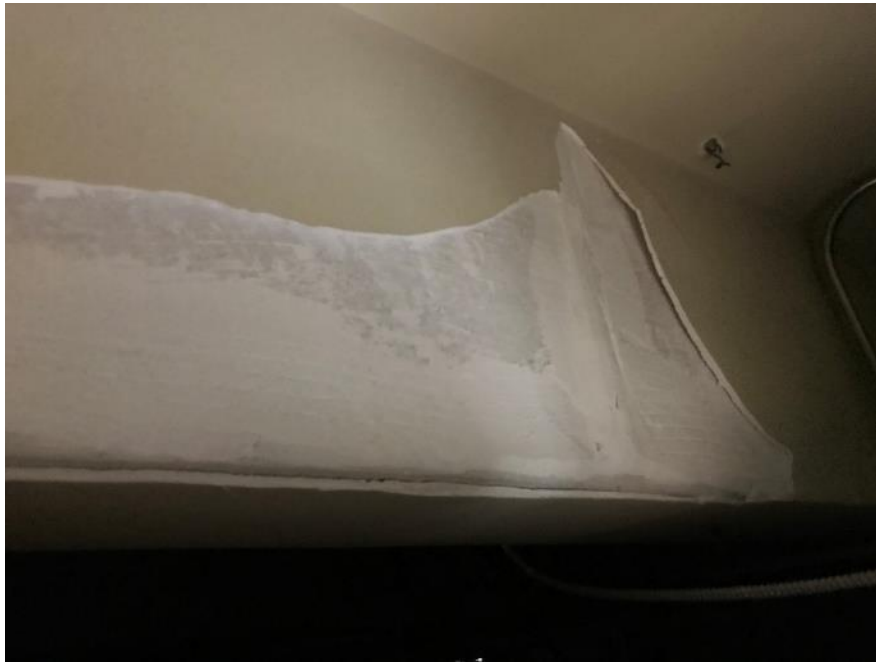
Photo 31 : Salle 1120, plâtre du plafond en mauvais état au-dessus du plâtre du plafond

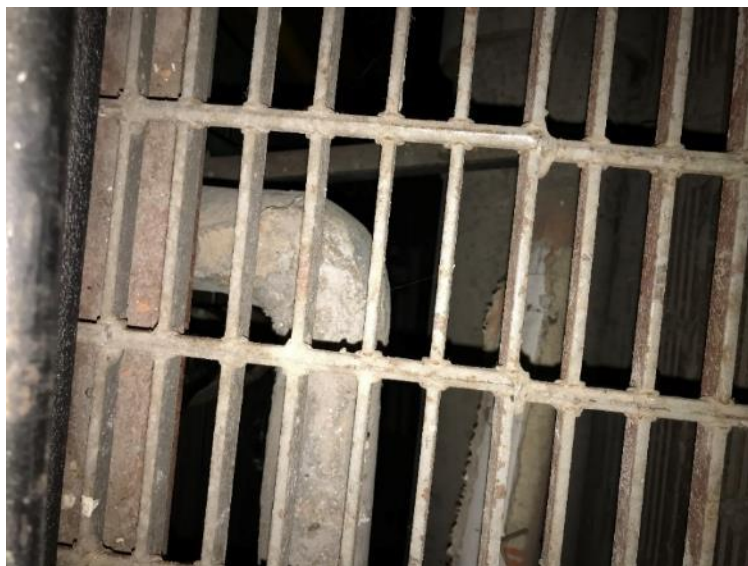
Photo 34 : Châsse 2001-cage d'escalier, raccords de tuyauterie en mauvais état sous le caillebotis de plancher

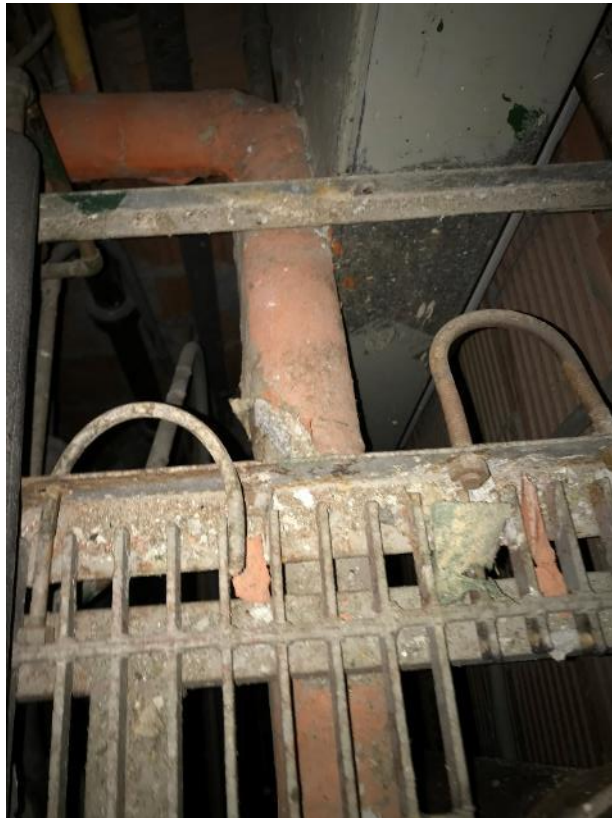
Photo 35 : Châsse 2012-2014, raccord de tuyauterie et calorifuge à alvéoles d'air en mauvais état

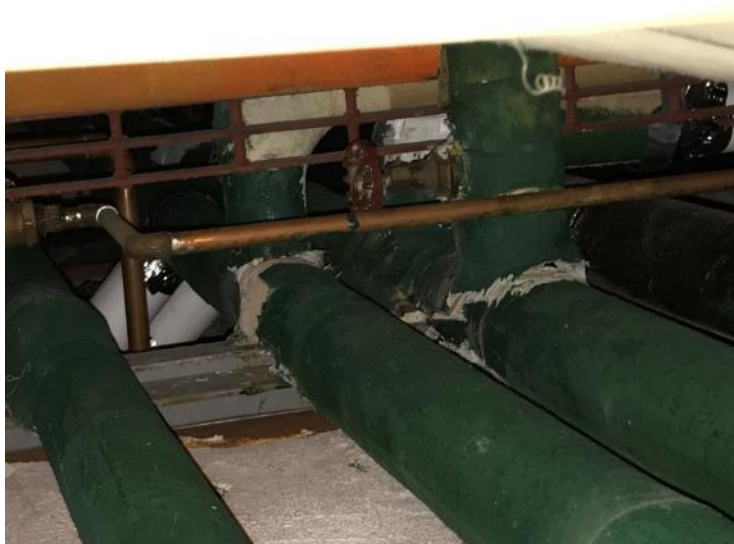
Photo 36 : Châsse 2018-2020, raccords de tuyauterie en mauvais état

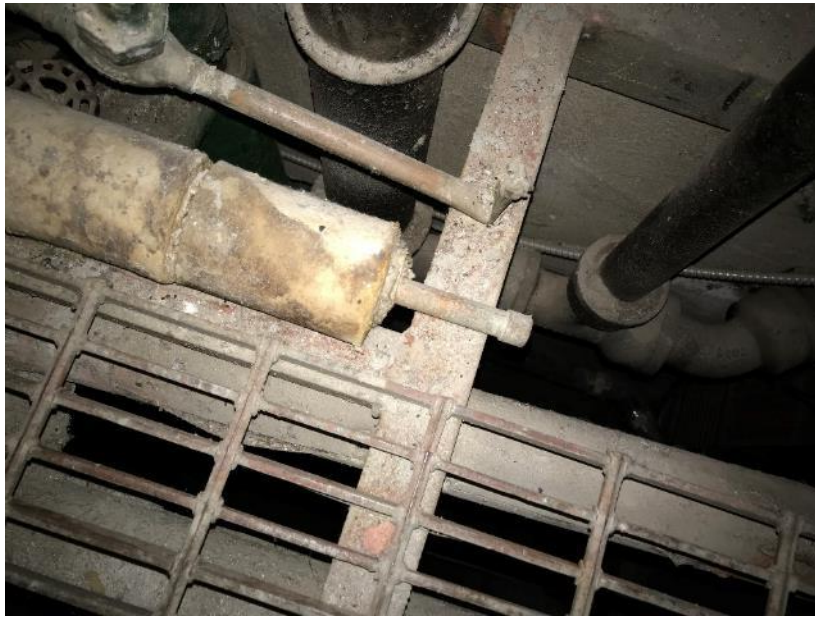
Photo 37 : Châsse 2020-2022, raccord de tuyauterie en mauvais état au niveau du caillebotis de plancher

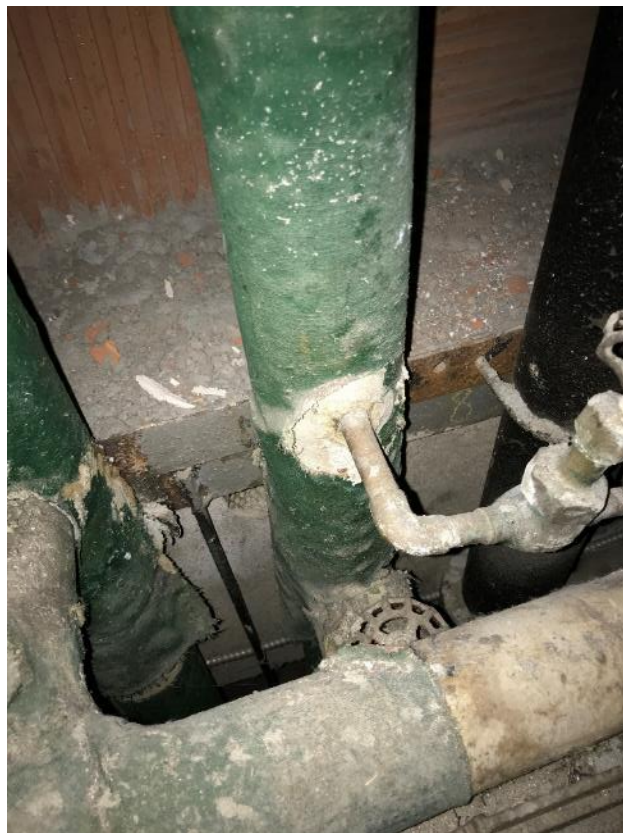
Photo 38 : Châsse 2020-2022, raccords de tuyauterie et calorifuge à alvéoles d'air en mauvais état accompagnés de débris

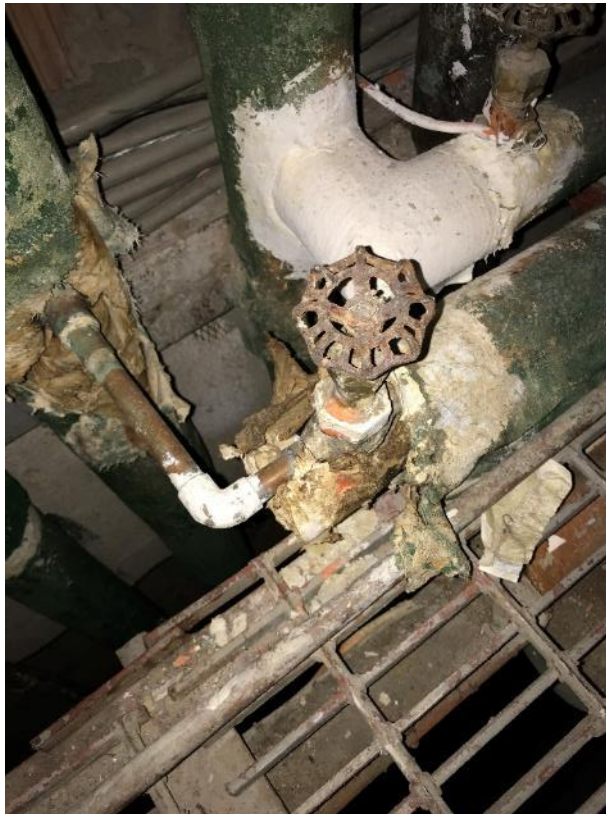
Photo 39 : Châsse 2022-2024, raccords de tuyauterie et calorifuge à alvéoles d'air en mauvais état au niveau du caillebotis de plancher

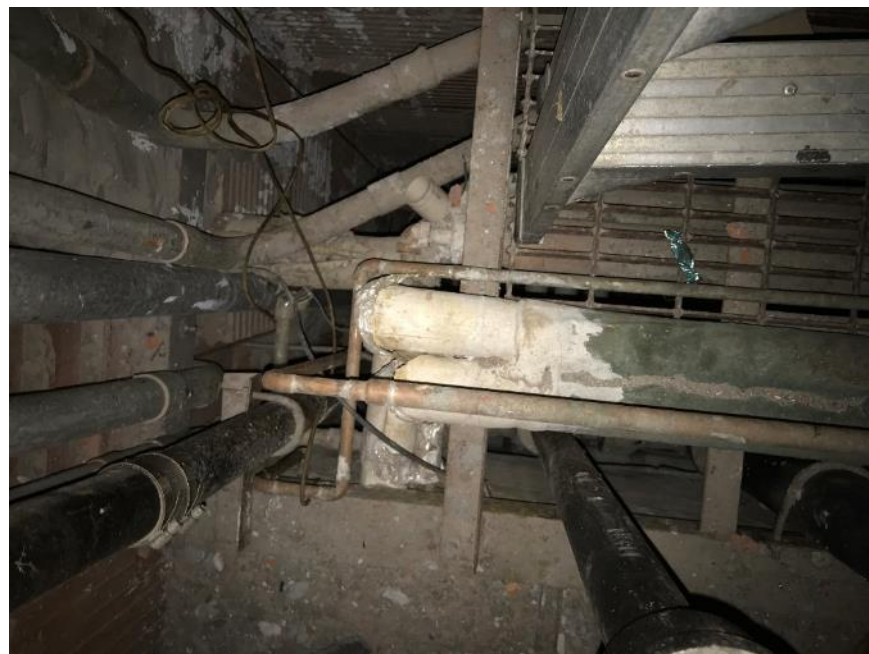
Photo 40 : Châsse 2026-2028, raccord de tuyauterie et calorifuge à alvéoles d'air en mauvais état accompagnés de débris

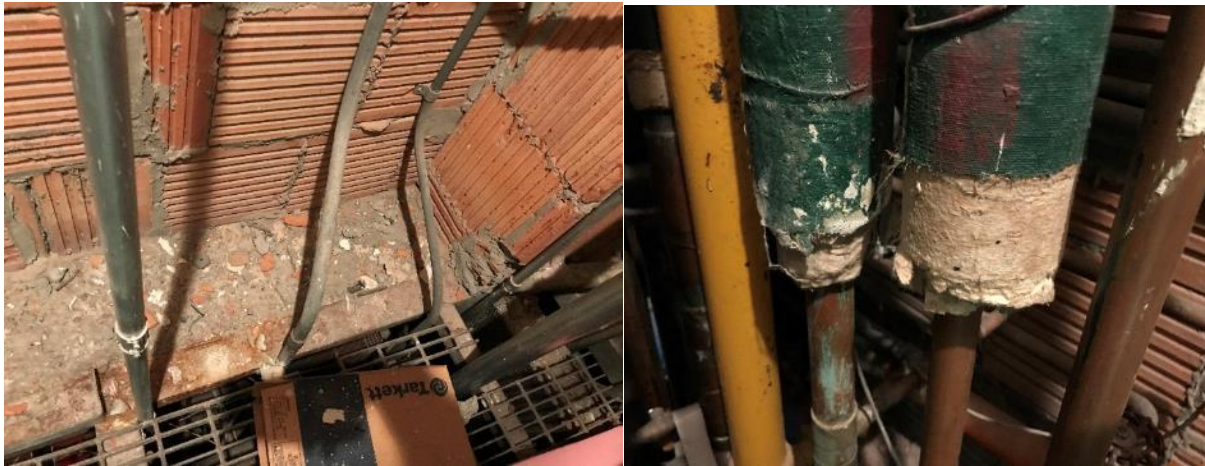
Photos 41 et 42 : Châsse 2028-2030, raccords de tuyauterie et calorifuge à alvéoles d'air en mauvais état accompagnés de débris

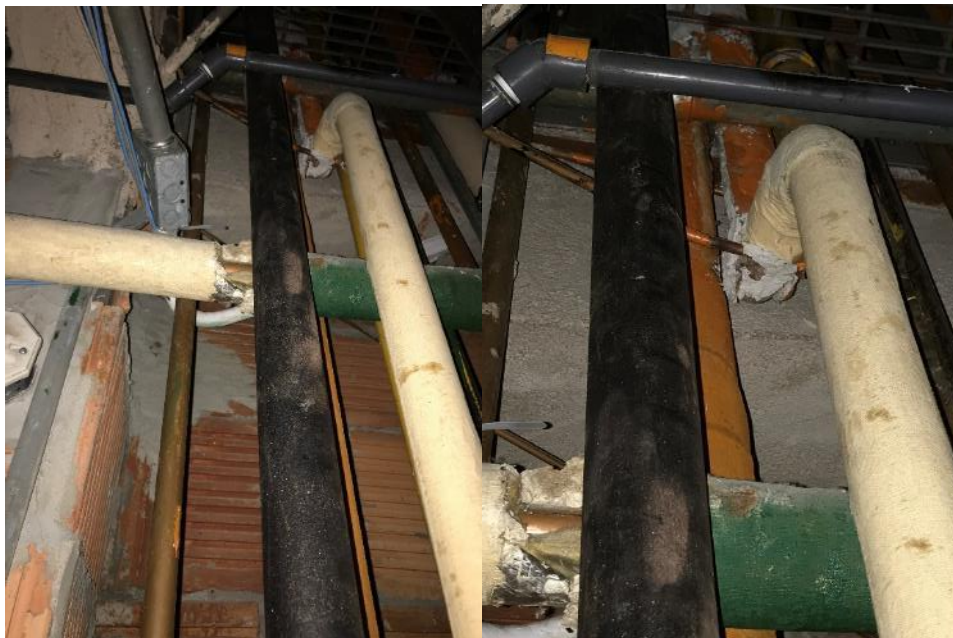
Photos 43 et 44 : Châsse 2043-2045, raccords de tuyauterie et calorifuge à alvéoles d'air en mauvais état

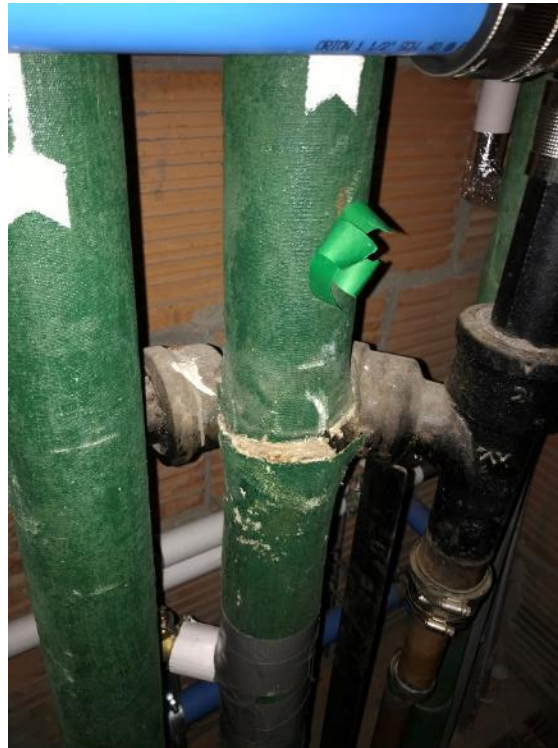
Photo 45 : Châsse 2044-2046, calorifuge de tuyauterie à alvéoles d'air en mauvais état

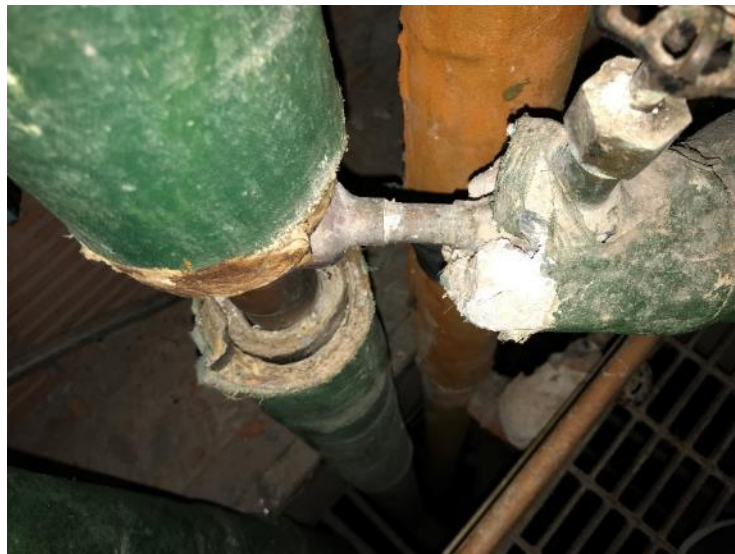
Photo 46 : Châsse 2046-2048, raccords de tuyauterie et calorifuge à alvéoles d'air en mauvais état

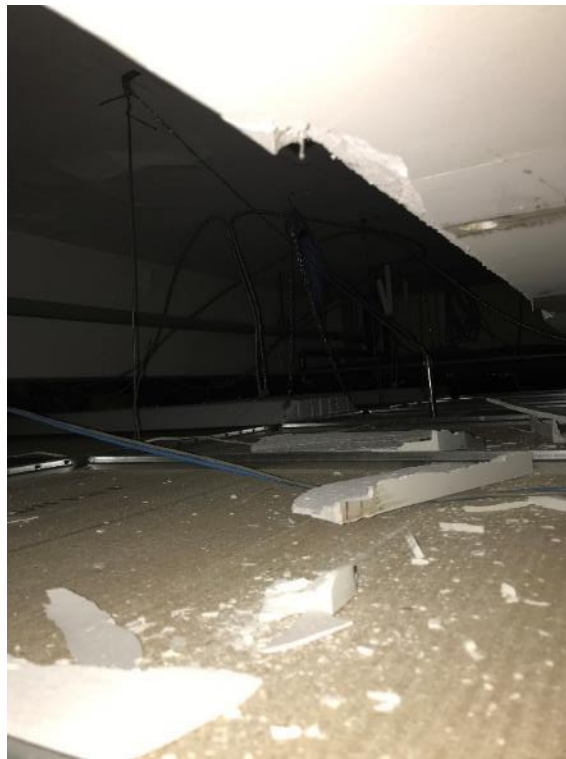
Photo 47 : Salle 2057, plâtre du plafond en mauvais état et débris de plâtre reposant sur les carreaux de plafond et au-dessus de ceux-ci

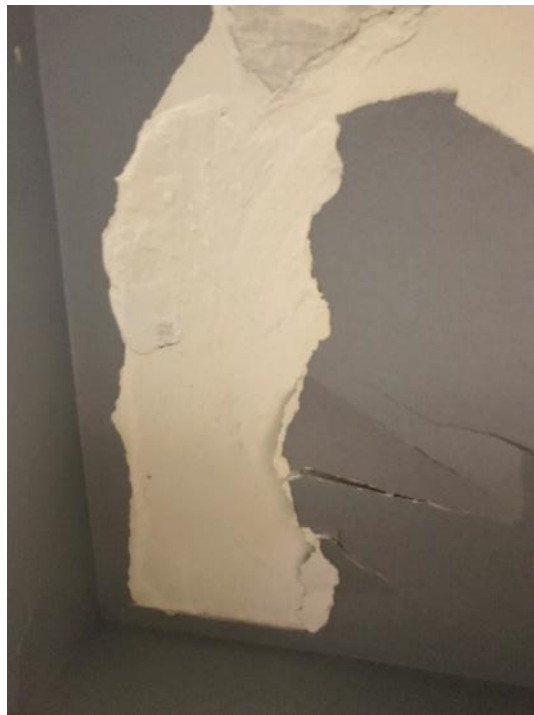
Photo 48 : Salle 2067, plâtre du plafond en mauvais état et débris de plâtre reposant sur les carreaux de plafond et au-dessus de ceux-ci

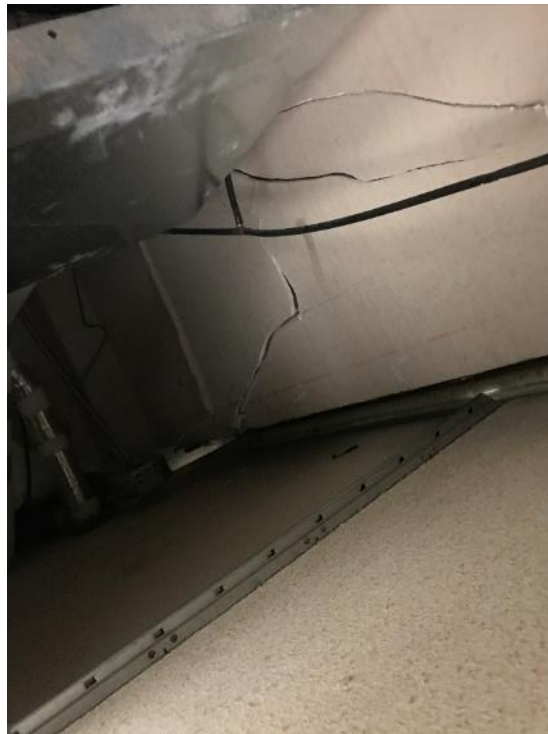
Photo 52 : Salle 2109, plâtre mural et du plafond en mauvais état au-dessus des carreaux de plafond

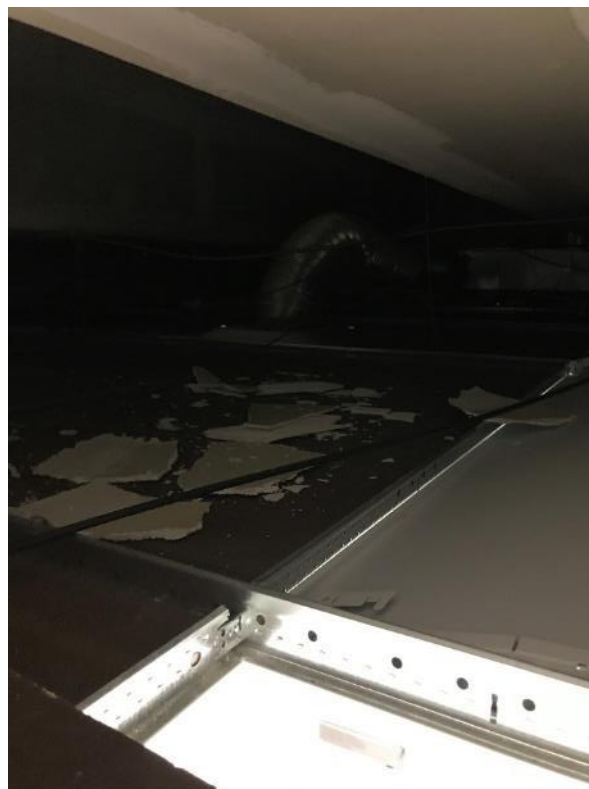
Photo 55 : Salle 2130, plâtre du plafond en mauvais état et débris de plâtre reposant sur les carreaux de plafond et au-dessus de ceux-ci

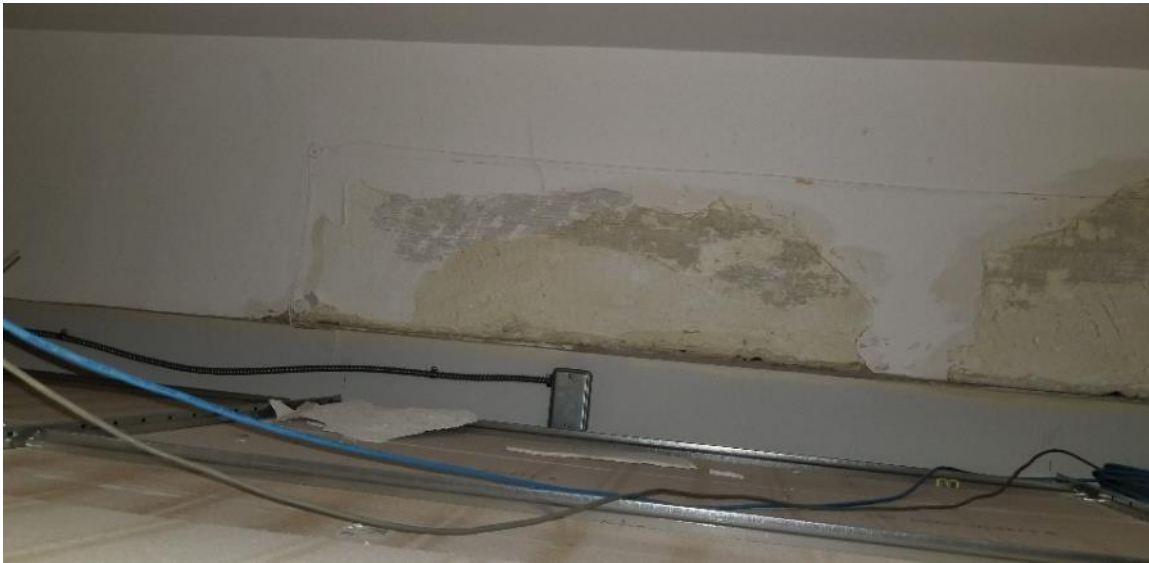
Photo 56 : Salle 3098, plâtre du plafond en mauvais état et débris de plâtre au-dessus des carreaux de plafond

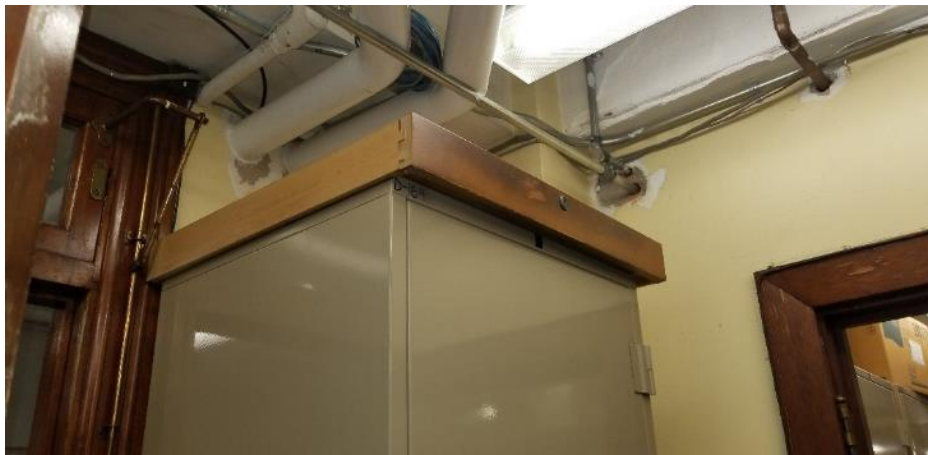
Photo 57 : Aire commune des salles 3109-3113, plâtre mural et du plafond en mauvais état

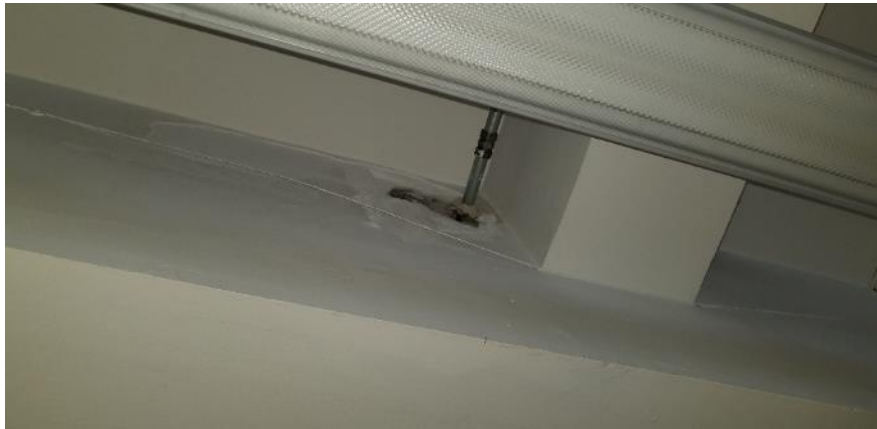
Photo 60 : Salle 3121-311A, plâtre mural en mauvais état au niveau du plafond

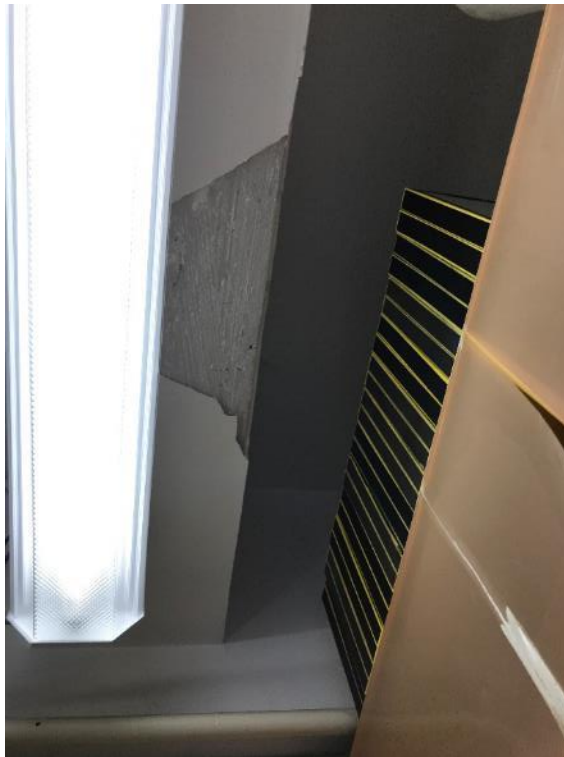
Photo 61 : Salle 3135, plâtre du plafond en mauvais état sur la poutre en I

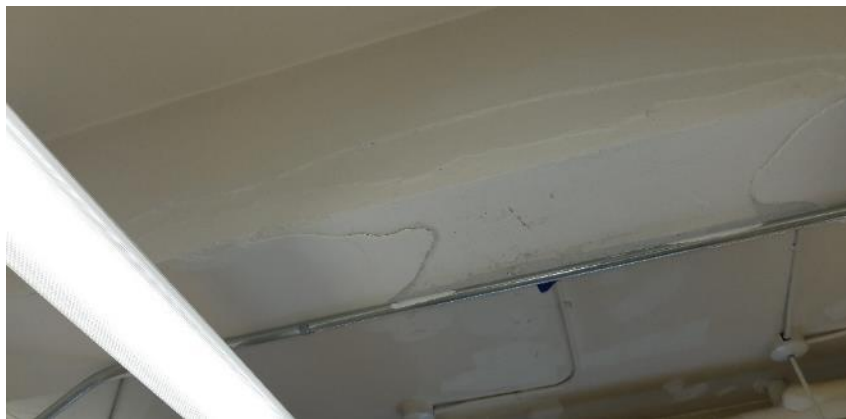
Photo 63 : Salle 3135E, plâtre du plafond en mauvais état

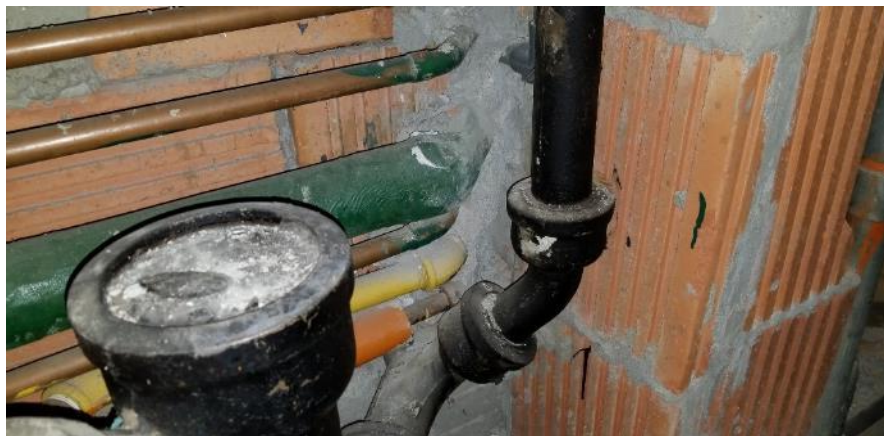
Photo 69 : Châsse 4003-4005, calorifuge de tuyau à alvéoles d'air en mauvais état et débris

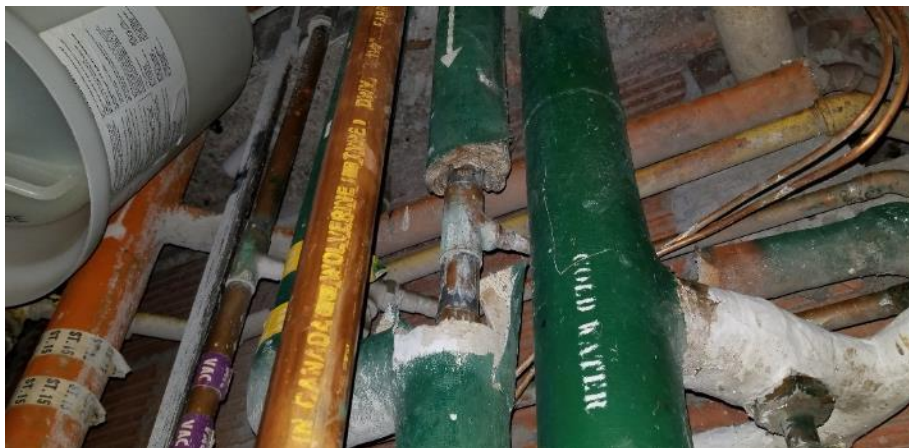
Photo 73 : Châsse 4037-4039, raccord de tuyauterie et calorifuge à alvéoles d'air en mauvais état

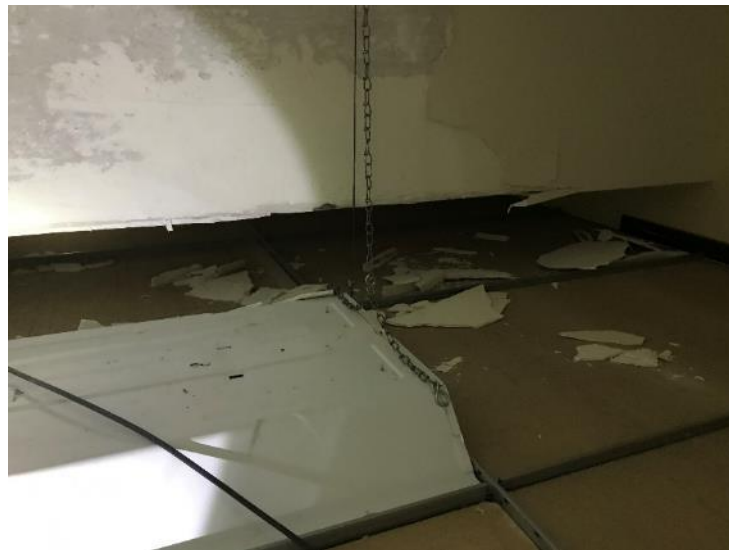
Photo 77 : Salle 4091, plâtre du plafond en mauvais état et débris de plâtre reposant sur les carreaux de plafond et les appareils d'éclairage et au-dessus de ceux-ci

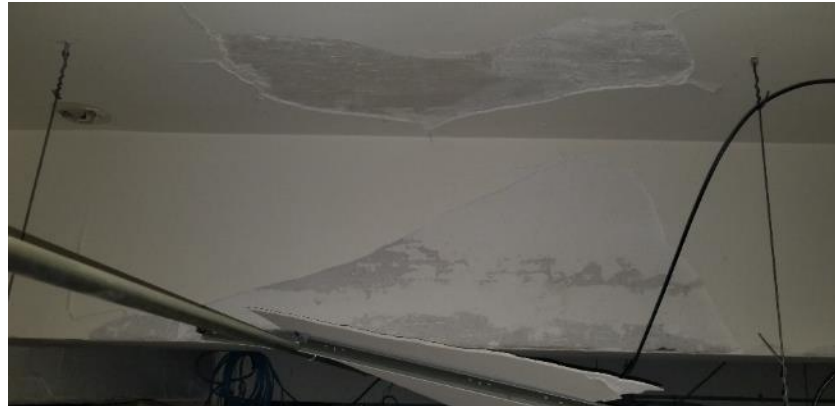
Photo 79 : Salle 4097, plâtre du plafond en mauvais état et débris de plâtre reposant sur les carreaux de plafond et au-dessus de ceux-ci

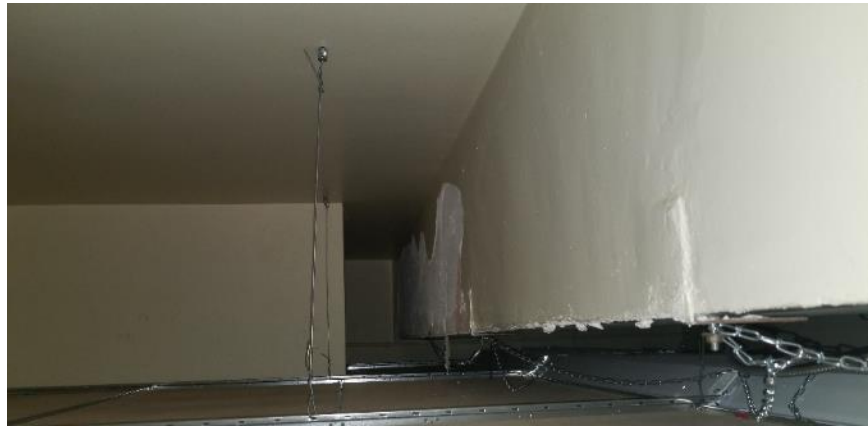
Photo 80 : Salle 4102, plâtre du plafond en mauvais état et débris de plâtre au-dessus des carreaux de plafond

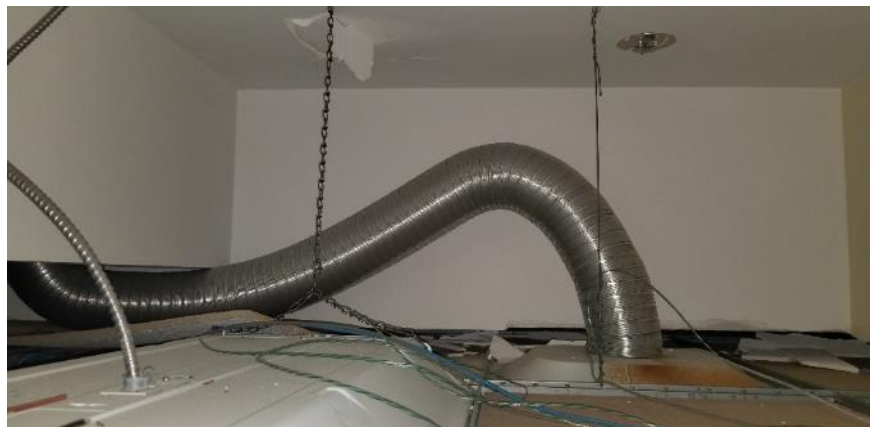
Photo 81 : Salle 4107, plâtre du plafond en mauvais état et débris de plâtre reposant sur les carreaux de plafond et au-dessus de ceux-ci

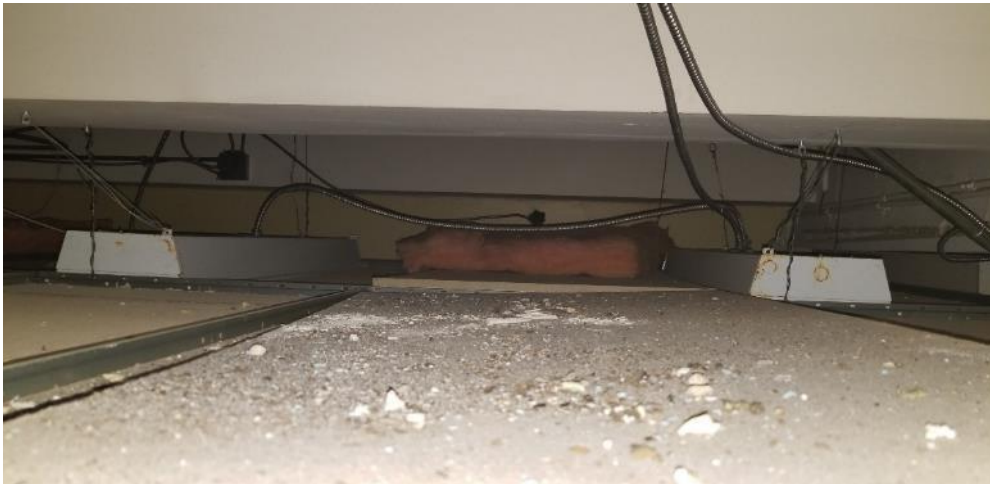
Photo 84 : Salle 4115, plâtre du plafond en mauvais état et débris de plâtre reposant sur les carreaux de plafond et les appareils d'éclairage et au-dessus de ceux-ci
