PORT CLEMENTS
RECONSTRUCTION DU QUAI
FIXE ET DU QUAI FLOTTANT

PORT CLEMENTS
PLAN DU SITE

Client/Client PORTS POUR PETITS BATEAUX		
Drawing title/Titre du dessin		
VUE EN PLAN ET VUE DE FACE DU QUAI EN BOIS D'ŒUVRE		
Project No./No du projet	Sheet/Feuille	Revision no./ Révision no
C2-00248	002 OF/DE

RECONSTRUCTION ET RÉPARATION
DE L'INFRASTRUCTURE
DU QUAI EN BOIS D'ŒUVRE

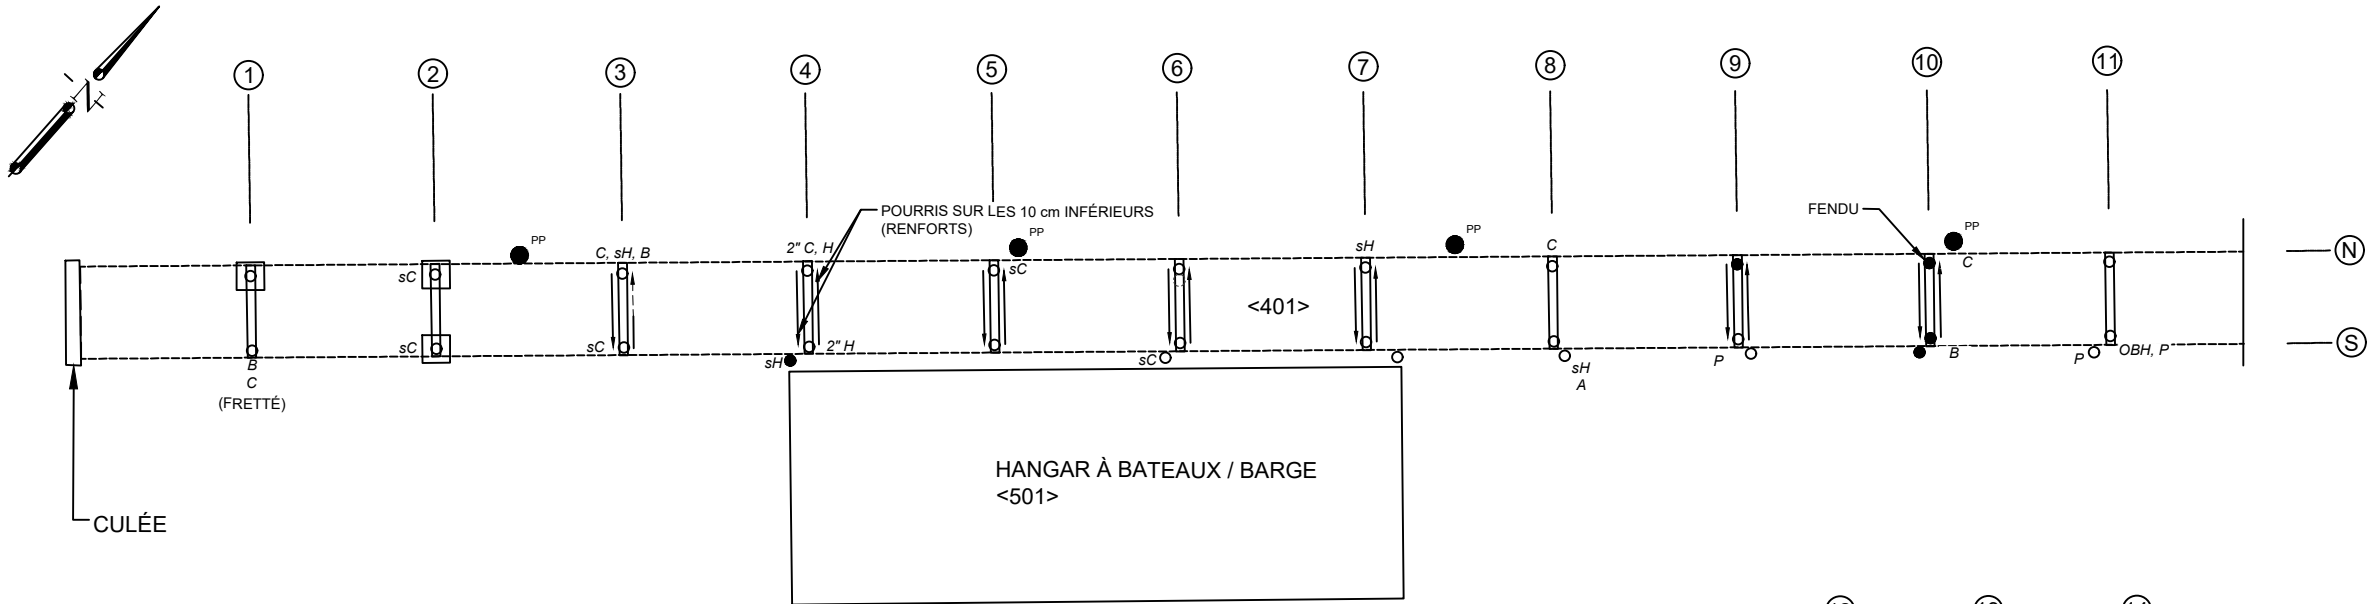
LÉGENDE			
	PIEU EN BOIS		RENFORT DIAGONAL ENDOMMAGÉ
	ANCRAGE DE PIEU		TROU DE BOULON OUVERT
	PIEU INSPECTÉ PAR SONDAGE ET SONDAGE AU MARTEAU		FRETTE EN ACIER INOXYDABLE (EXISTANTE)
	BASE EN BÉTON		MINEUR / PETIT
	COLONNE DE SERVICE		ABRASION
	AUCUN DOMMAGE DÉCELÉ		GERCE
	DOMMAGES MINEURS (> 90 % DE LA SECTION DEMEURE)		TROU
	DOMMAGES MODÉRÉS (50 - 90 % DE LA SECTION DEMEURE)		RAPIÉÇAGE OBSERVÉ
	RENFORT DIAGONAL (LA FLÈCHE POINTE LE POINT LE PLUS BAS)		DÉTÉRIORATION EXTÉRIEURE (BASÉE SUR LA PHOTO)

RÉPARATION DES PIEUX DE FONDATION

ARTICLE IDENTIFICATION		EMPLACEMENT DU DOMMAGE SUR LE PIEU	TYPE DE DOMMAGE	TRAVAUX DE RÉPARATION
1	4N	MOITIÉ SUPÉRIEURE, EST	GERCE, TROU BIOLOGIQUE	FRETTER ET RAPIÉCER
2	4S	1m INFÉRIEUR, OUEST	GERCE, TROU BIOLOGIQUE	RAPIÉCER
3	8N	DESSUS	GERCE	FRETTER
4	10N	DESSUS ET SUD-OUEST	GERCE	FRETTER
5	12B	ZONE INTERTIDALE, 2m INF.	TROU BIOLOGIQUE	FRETTER
6	12C	E.	TROU BIOLOGIQUE	RAPIÉCER
7	12E	ZONE INTERTIDALE, 1m INF.	GERCE, TROU BIOLOGIQUE	FRETTER ET RAPIÉCER
8	12F-EW	SUR LE DESSUS, SUD-EST	GERCE	FRETTER
9	13C-N	SUD-EST, PIRE SUR LE DESSUS	GERCE	FRETTER
10	14A	ZONE INTERTIDALE	GERCE, BIOLOGIQUE	FRETTER ET RAPIÉCER
11	14B	MI-MARÉE À MARÉE BASSE, S.-E.	GERCE	FRETTER
12	14F-E	EC_EST	GERCE	FRETTER

REMPLACEMENT DES CONTREVENTEMENTS

ARTICLE	NO PORTIQUE	EMPLACEMENT	TRAVAUX DE RÉPARATION
1	PORTIQUE 3	EST	REMPLACEMENT COMPLET
2	PORTIQUE 8	OUEST	NOUVEAU
3	PORTIQUE 8	EST	NOUVEAU
4	PORTIQUE 9	EST	REMPLACEMENT COMPLET
5	PORTIQUE 10	OUEST	REMPLACEMENT COMPLET
6	PORTIQUE 11	OUEST	NOUVEAU
7	PORTIQUE 11	EST	NOUVEAU
8	PORTIQUE 12	FD_EST	REMPLACEMENT COMPLET
9	PORTIQUE 13	CE_OUEST	REMPLACEMENT COMPLET
10	PORTIQUE 13	DF_OUEST	REMPLACEMENT COMPLET
11	PORTIQUE 13	FD_EST	REMPLACEMENT COMPLET
12	PORTIQUE 14	EC_EST	REMPLACEMENT COMPLET
13	PORTIQUE 14	FD_EST	REMPLACEMENT COMPLET
