Title - Sujet Ocean Terrace Site Reclamation	
Solicitation No. - N° de l'invitation EZ899-130441/A	Amendment No. - N° modif. 001
Client Reference No. - N° de référence du client	Date 2012-06-19
GETS Reference No. - N° de référence de SEAG PW-\$PWY-020-6715	
File No. - N° de dossier PWY-2-35050 (020)	CCC No./N° CCC - FMS No./N° VME
Solicitation Closes - L'invitation prend fin at - à 02:00 PM on - le 2012-07-05	Time Zone Fuseau horaire Pacific Daylight Saving Time PDT
F.O.B. - F.A.B. Plant-Usine: <input type="checkbox"/> Destination: <input checked="" type="checkbox"/> Other-Autre: <input type="checkbox"/>	
Address Enquiries to: - Adresser toutes questions à: Ly, Ronny(PWY)	Buyer Id - Id de l'acheteur pwy020
Telephone No. - N° de téléphone (604) 666-0043 ()	FAX No. - N° de FAX (604) 775-6633
Destination - of Goods, Services, and Construction: Destination - des biens, services et construction: Parks Canada - Pacific Rim National Park Reserve - Ucluelet, B.C.

Remise en état du site Ocean Terrace
Ucluelet (Colombie-Britannique)

The following changes in the tender documents are effective immediately. This addendum will form part of the contract documents.

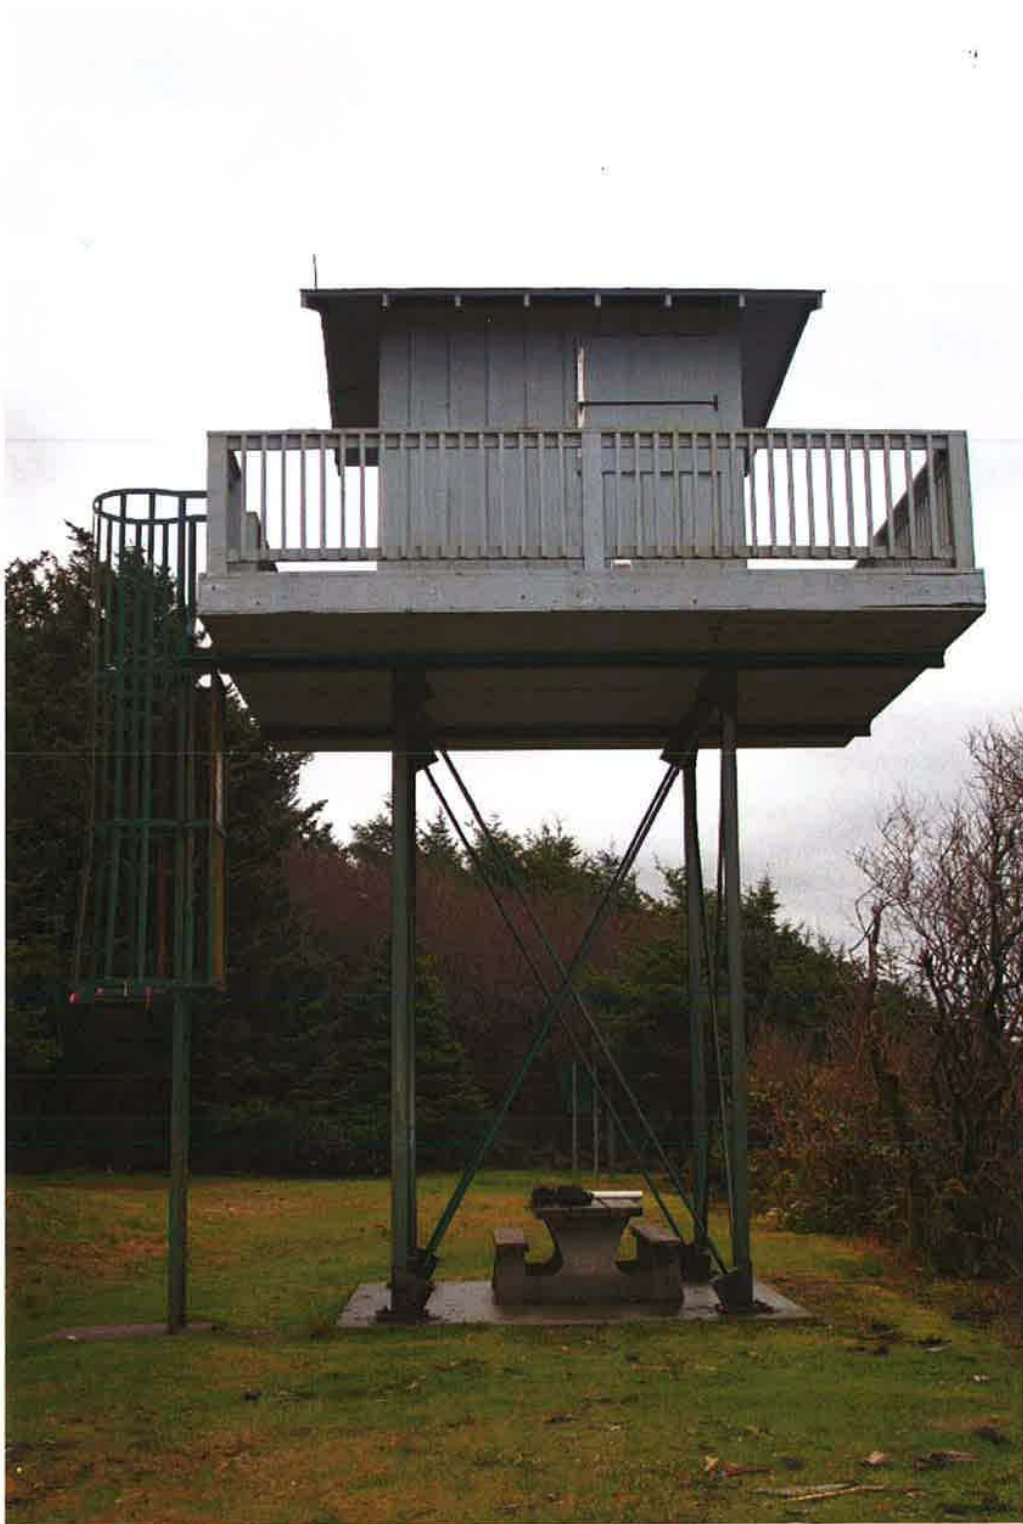
Photo 1: Full view of the Sun Surf Watch Tower at Long Beach, Tofino, BC.

- .1 De-construct existing **Sun Surf Watch Tower** overhead and buried in its entirety. Refer to attached (**Addendum 1 – SK2 – SK10**)
- .2 Remove all debris material as instructed in the contract documents or as otherwise instructed.
- .3 Move the concrete/wood table on to the grass area adjacent and repair disturbed grass area with top soil and turf.
- .4 All work to be in accordance to the requirements of the "Environmental Assessment Report" included as Appendix A.

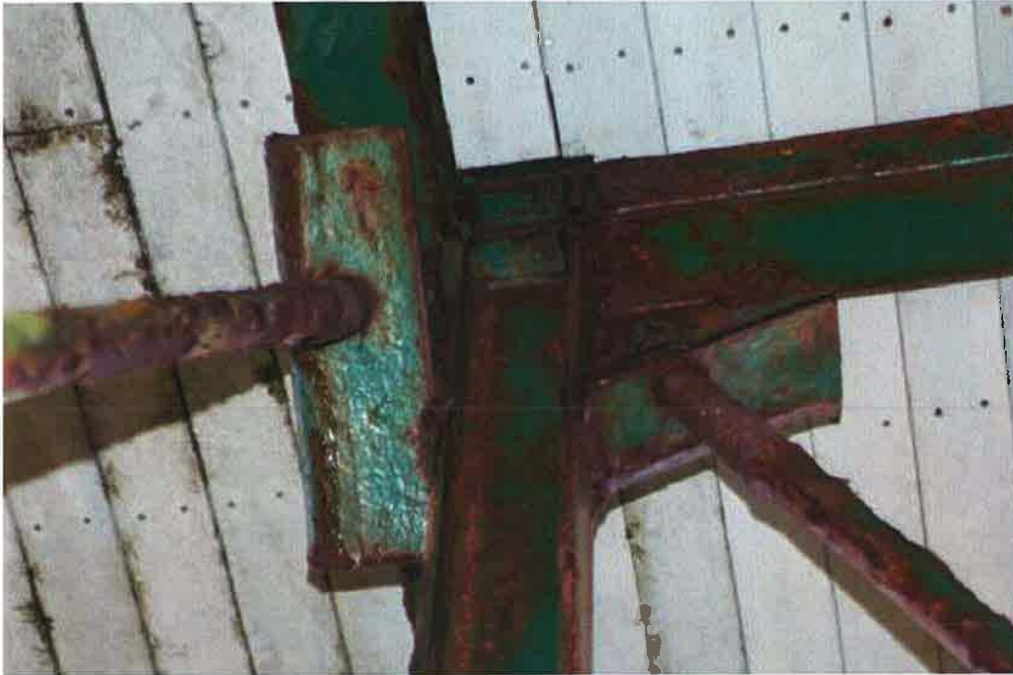
Photo 2: Top Connection 1 of the steel platform showing rusting issues

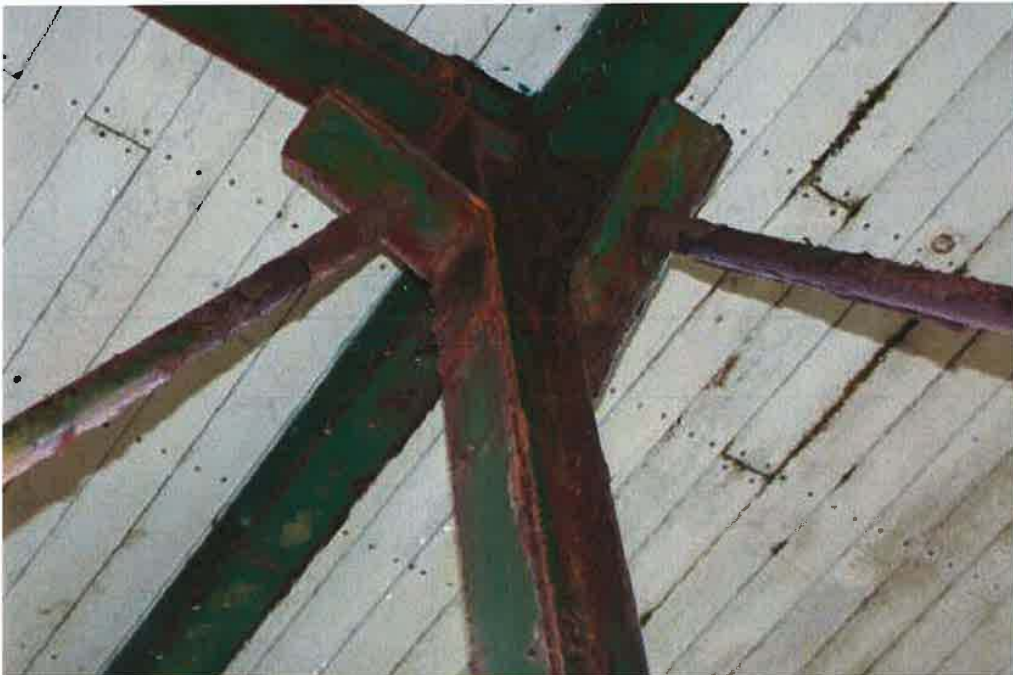
Photo 3: Top Connection 2 of the steel platform showing rusting issues

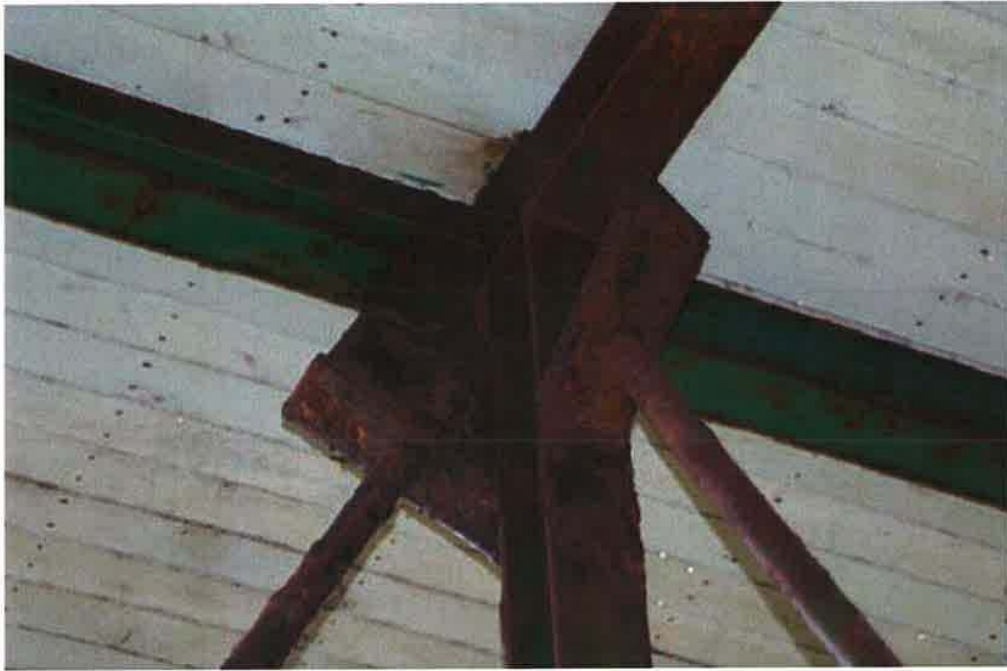
Photo 4: Top Connection 3 of the steel platform showing rusting issues

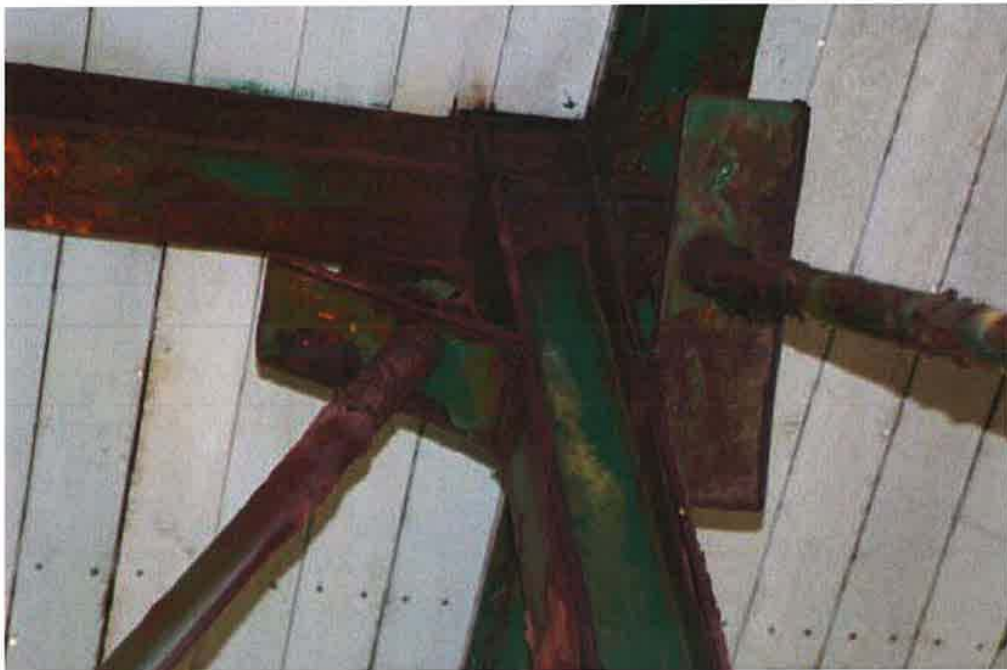
Photo 5: Top Connection 4 of the steel platform showing rusting issues

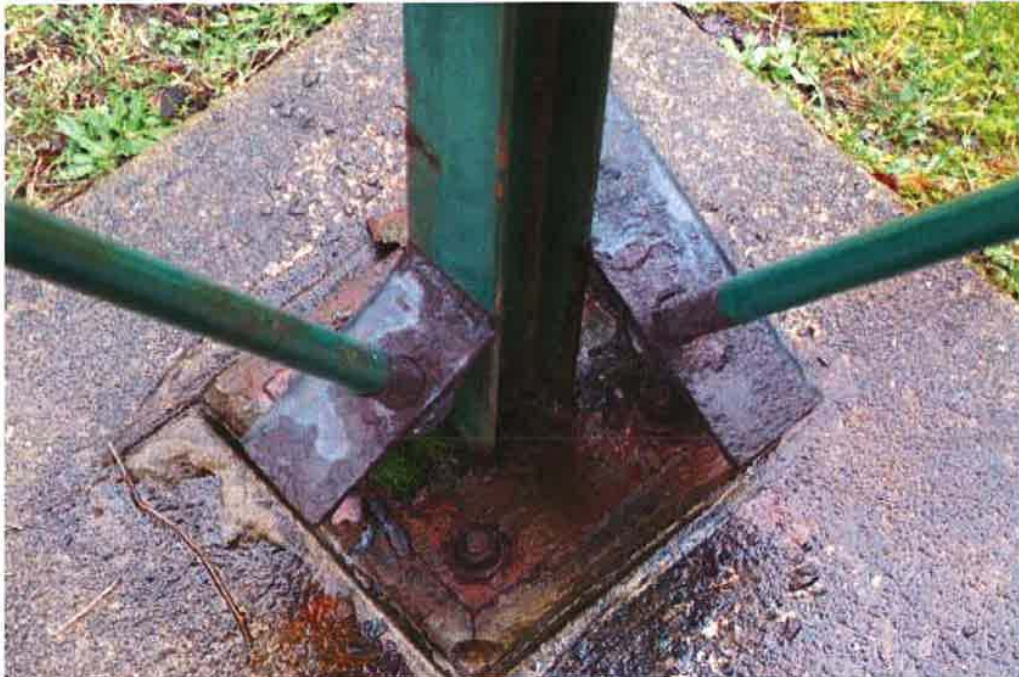
Photo 6: Base Connection 1 of the steel platform showing rusting issues

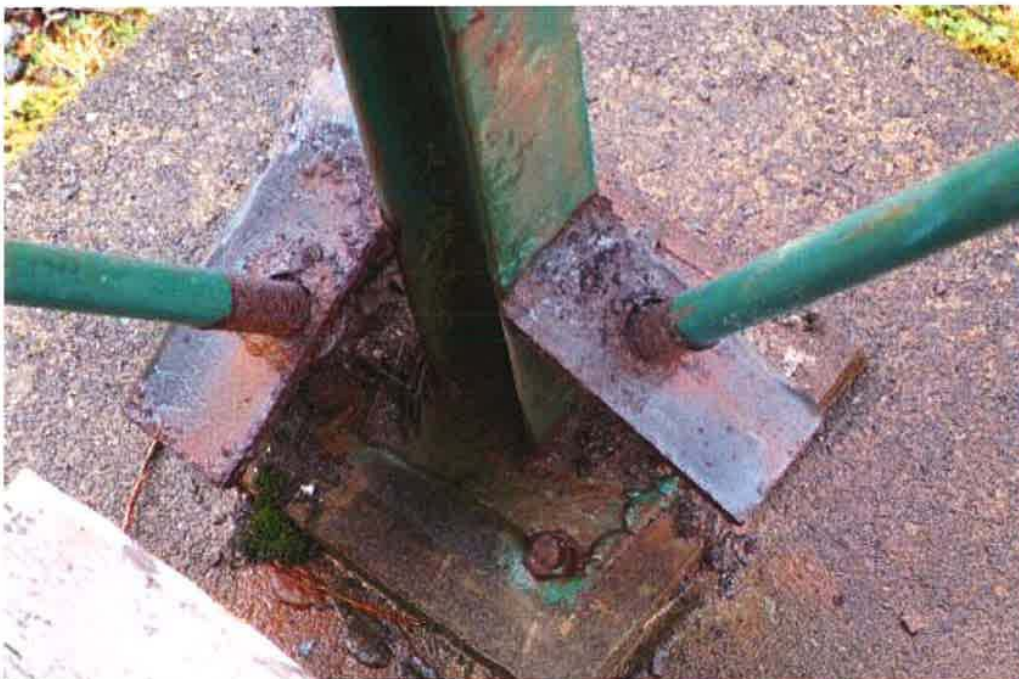
Photo 7: Base Connection 2 of the steel platform showing rusting issues

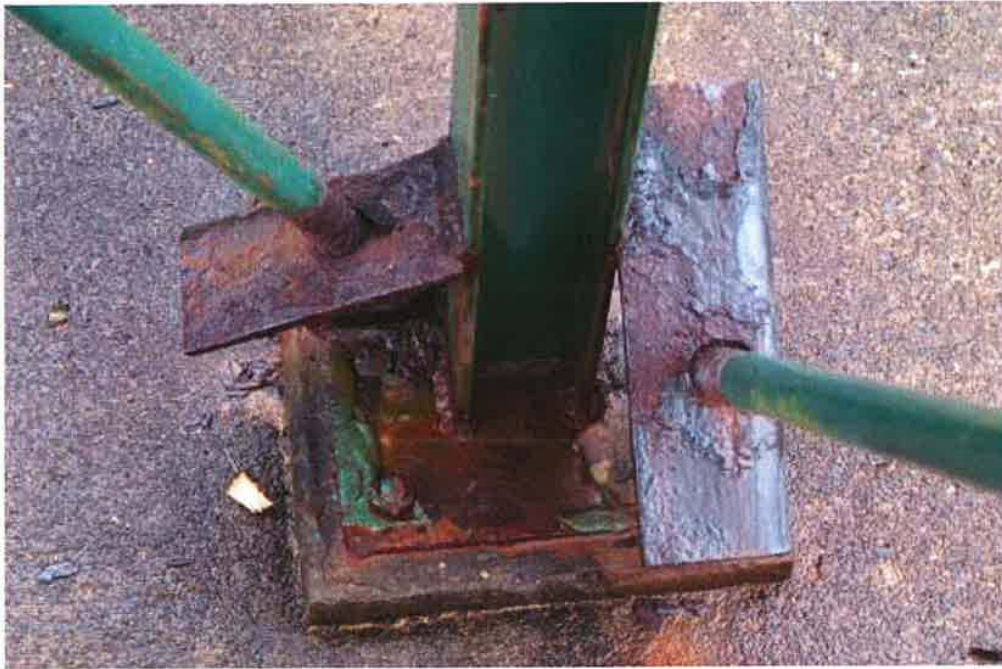
Photo 8: Base Connection 3 of the steel platform showing rusting issues

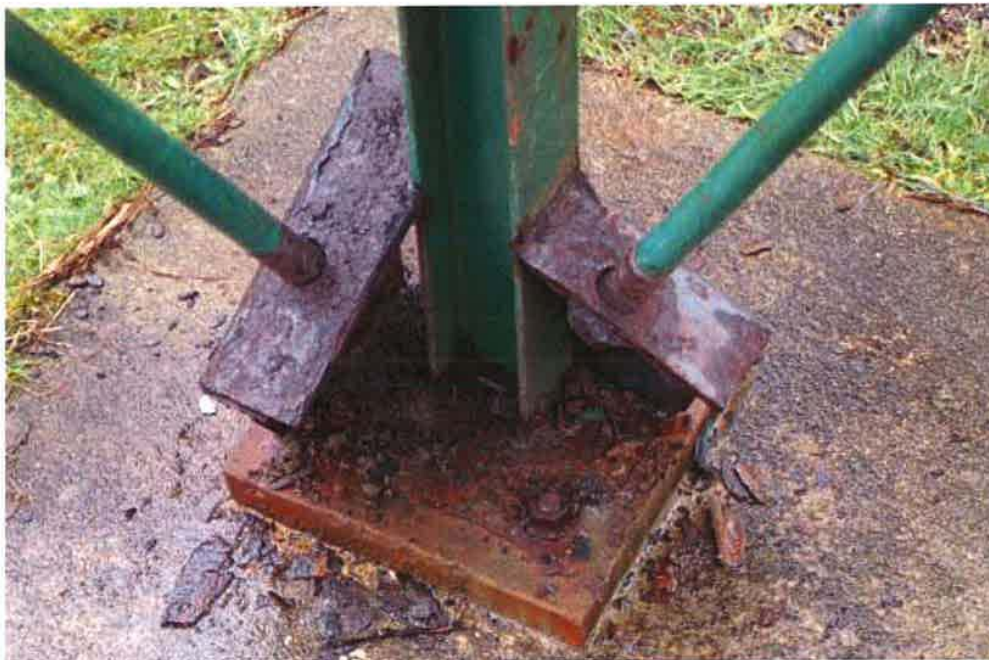
Photo 9: Base Connection 4 of the steel platform showing rusting issues

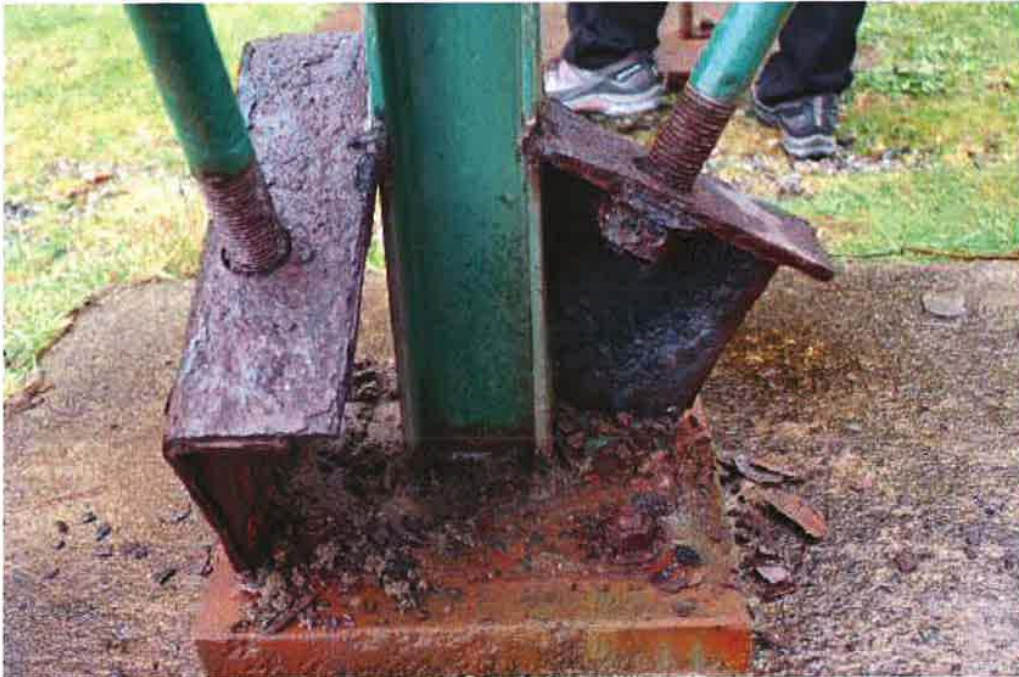
Photo 10: Close up of the base connection showing advanced stage of rusting.

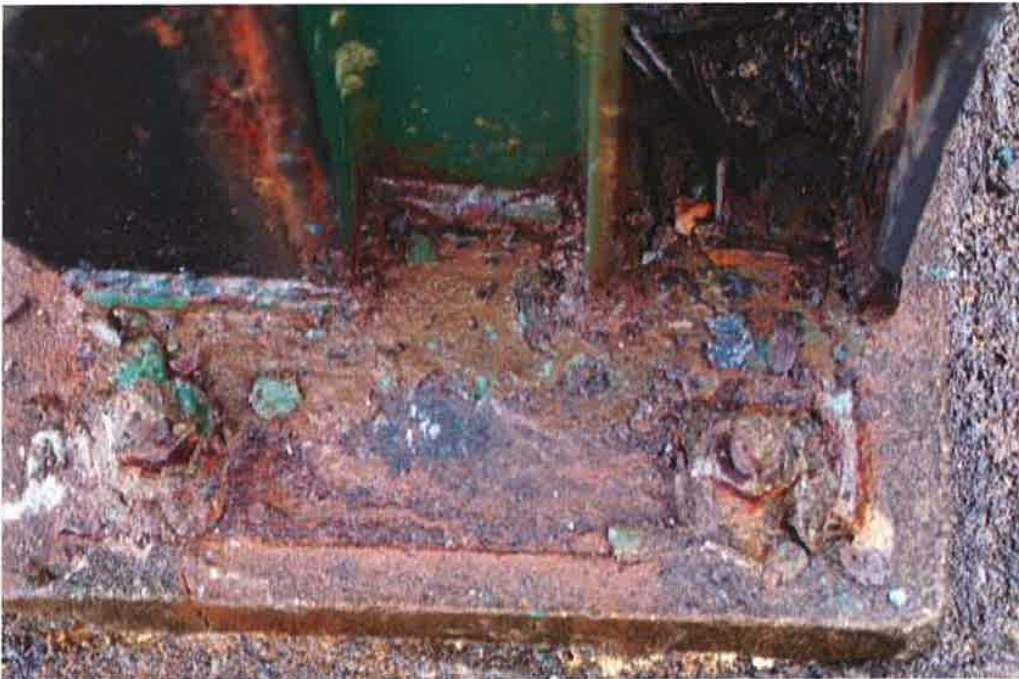
Photo 11: Close up of the base anchor bolts showing the complete rusting of the washers

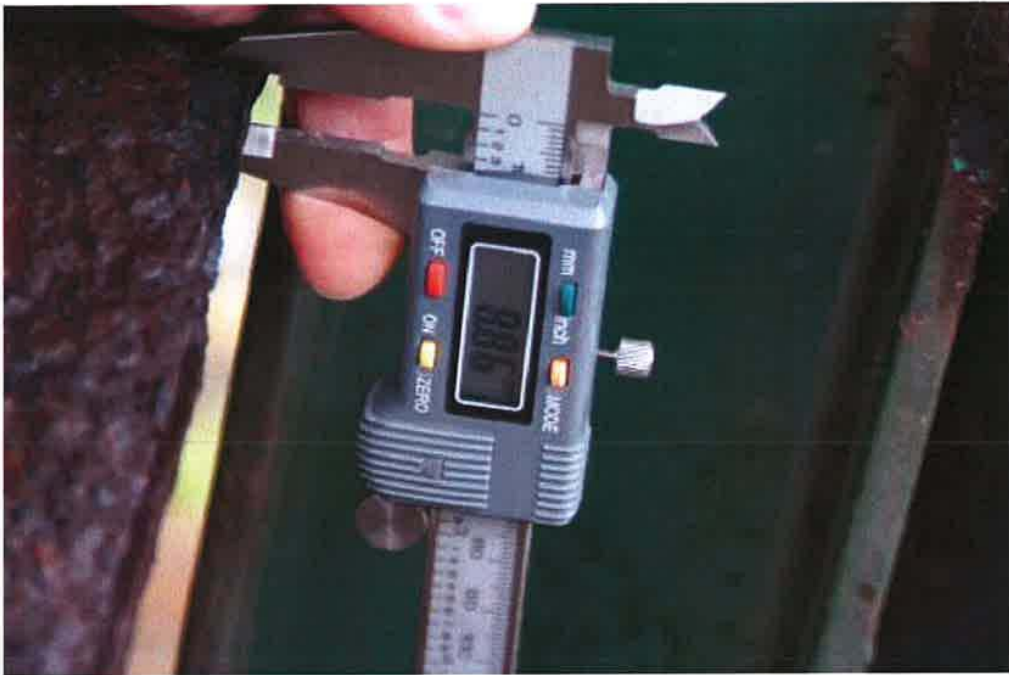
Photo 12: Site measurement showing reduction of steel material thickness. (Original at 10mm thick)

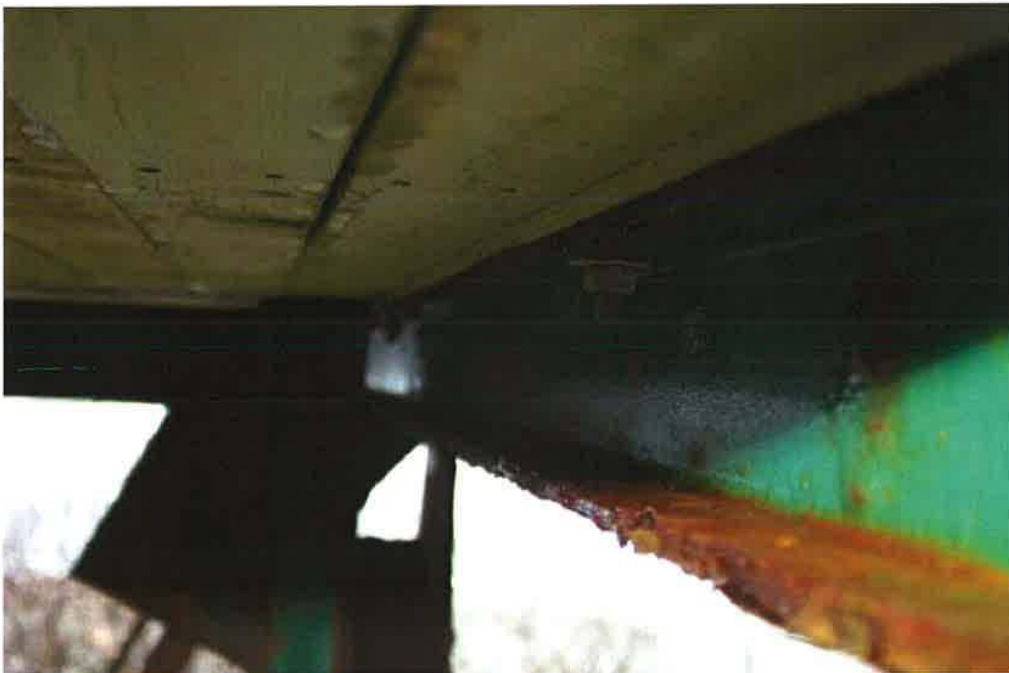
Photo 13: Rusting of the steel beam along the length of the member.

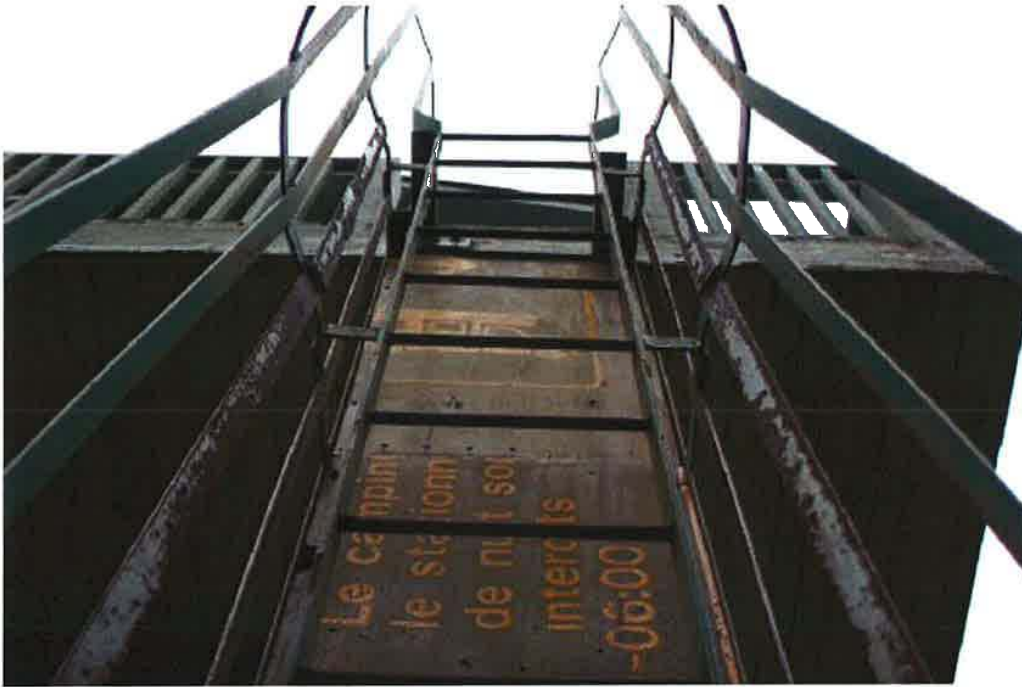
Photo 14: Rusting of cage bars and rungs requiring repairs

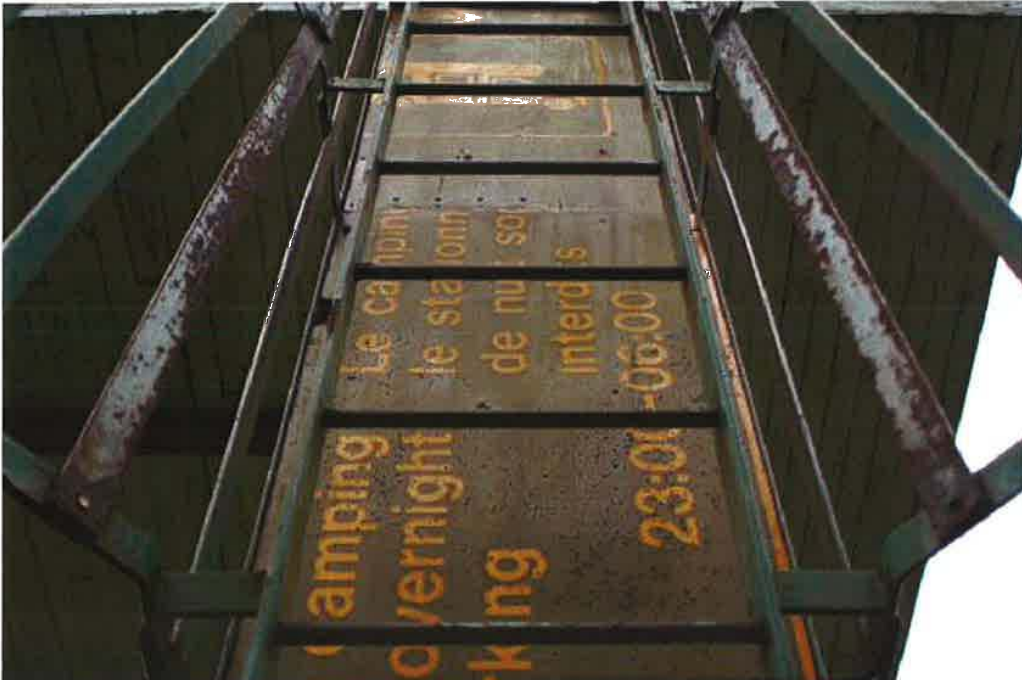
Photo 15: Rusting of cage bars and rungs requiring repairs

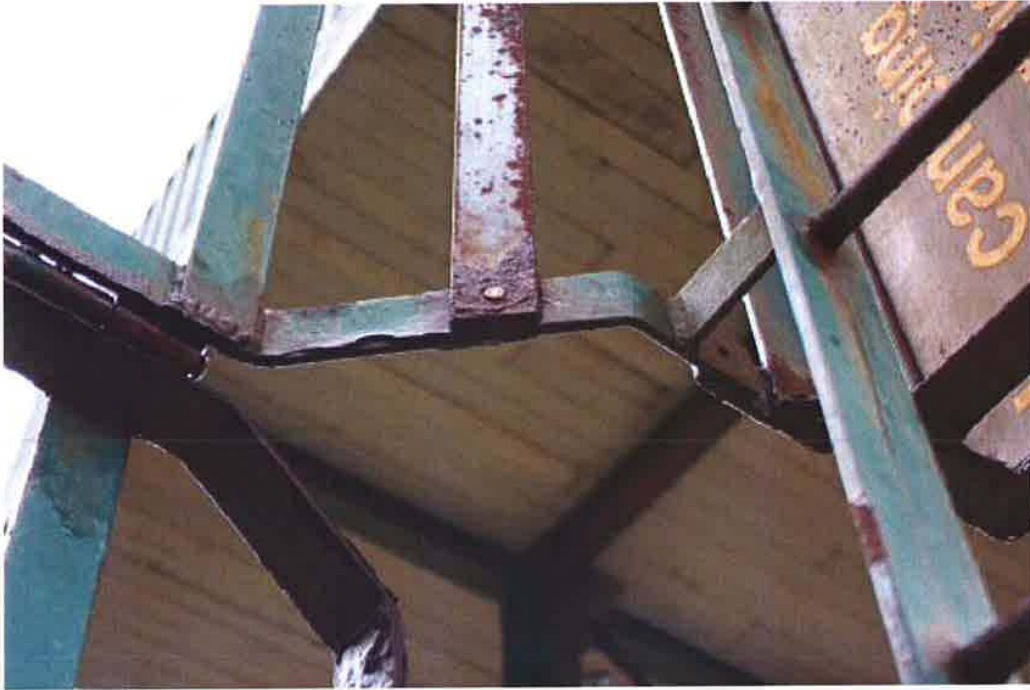
Photo 16: Close up of the rusted cage components
