RÉFECTION DU SENTIER MONT KING PARC DE LA GATINEAU

SYNTHÈSE DES PROBLÉMATIQUES ET INTERVENTIONS PROPOSÉES

Le présent document porte sur le sentier du Mont King (longueur approximative 1.8 km), situé dans la partie sud du Parc de la Gatineau. Une synthèse de l'analyse des problématiques est présentée ainsi que les propositions d'interventions associées.

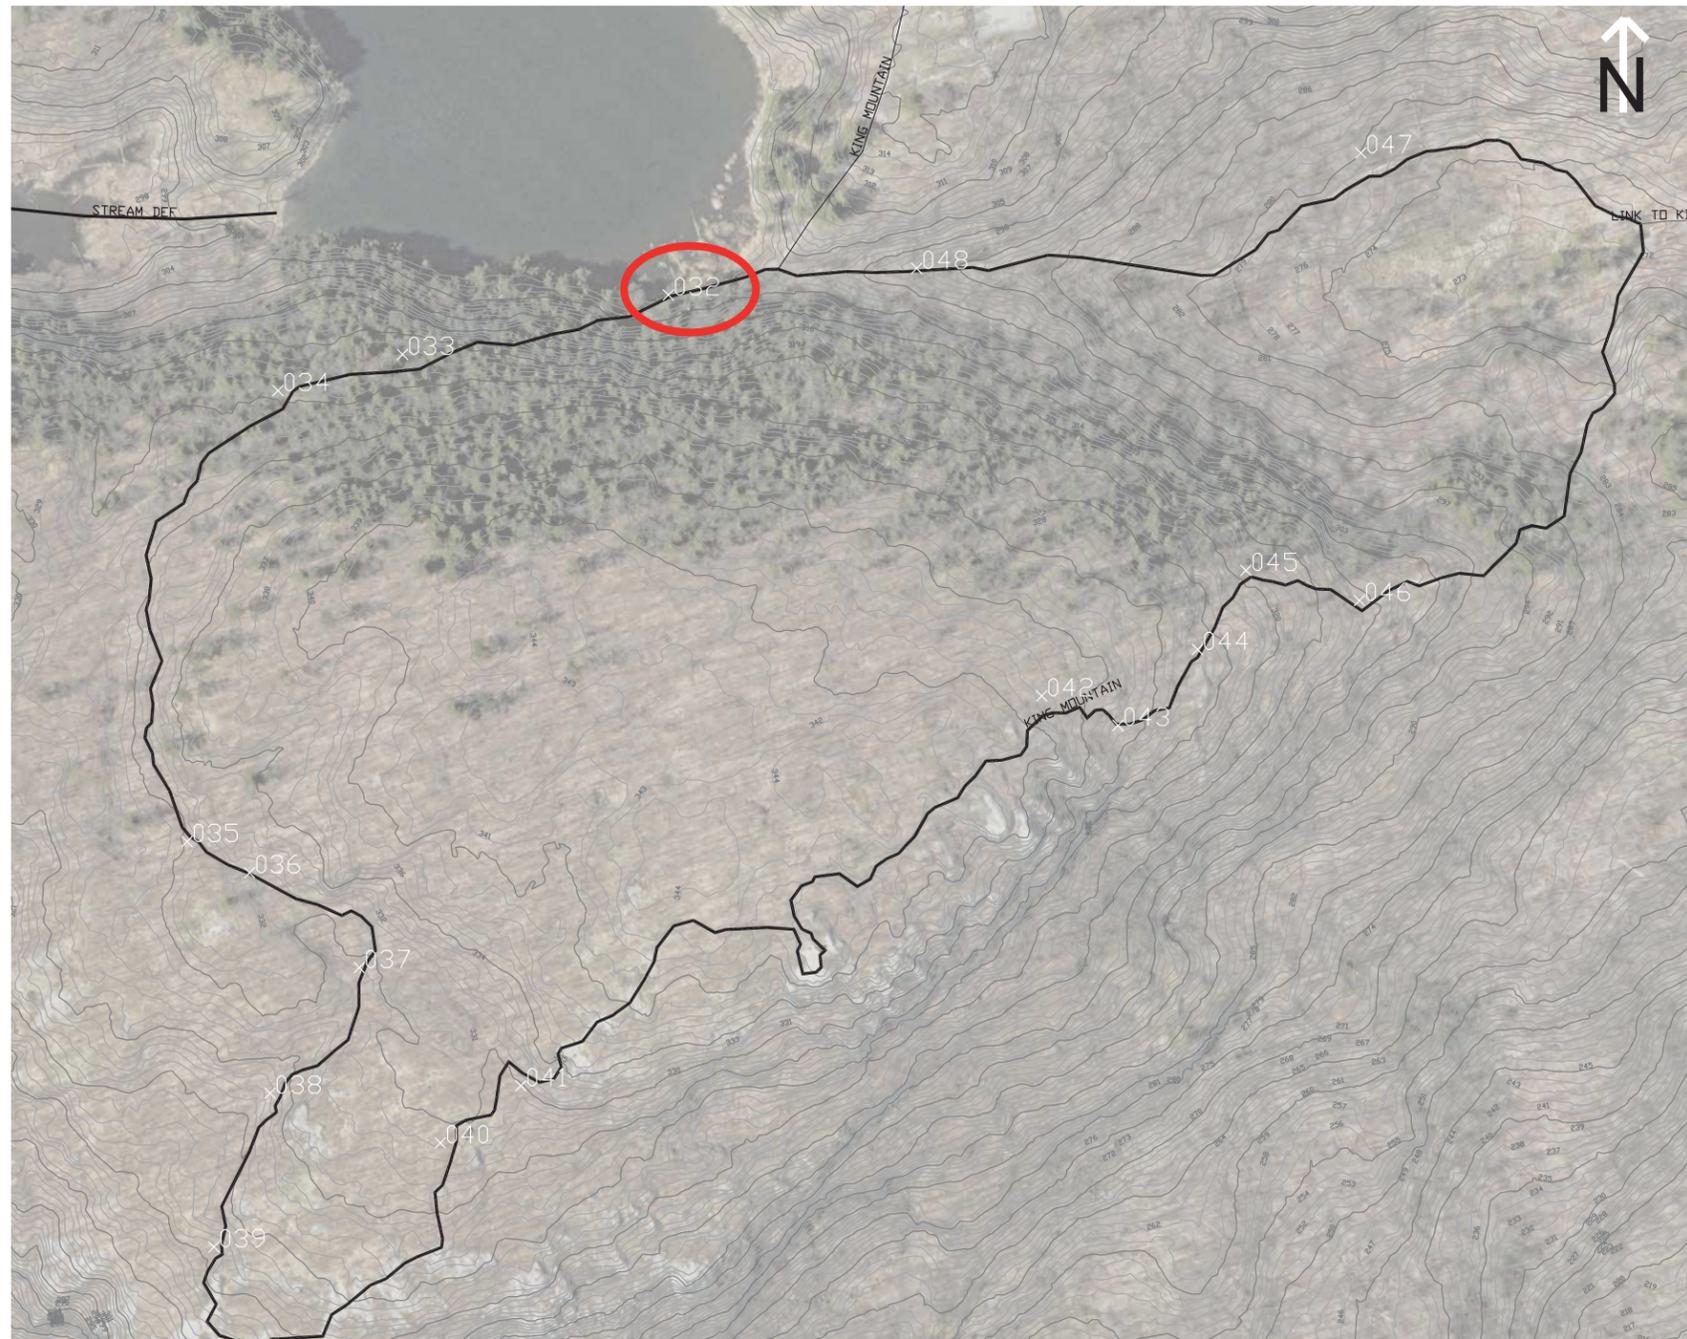
Plan d'ensemble et points GPS du Sentier Mont King

Interventions : 16 points GPS correspondent à une portion problématique du sentier

Une ou plusieurs interventions sont proposées pour chacune des problématiques

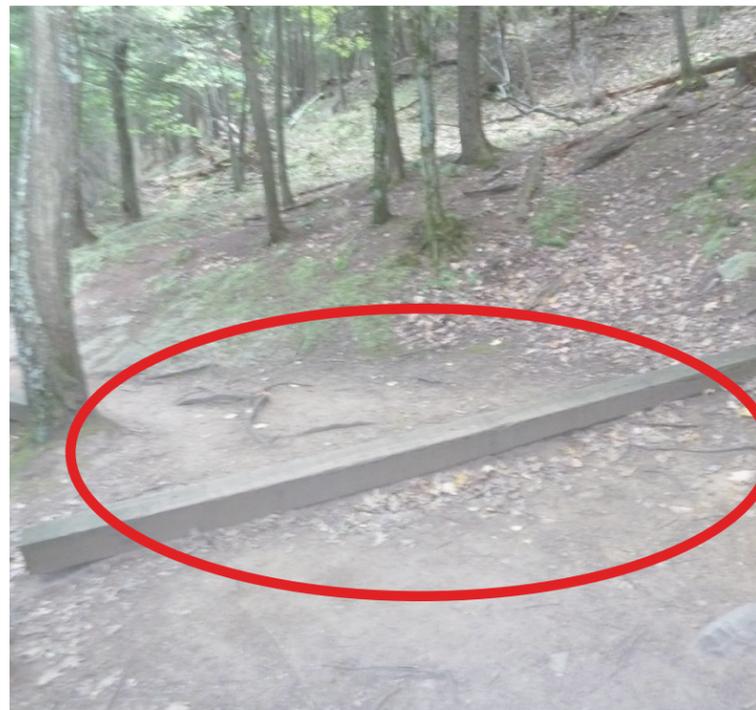
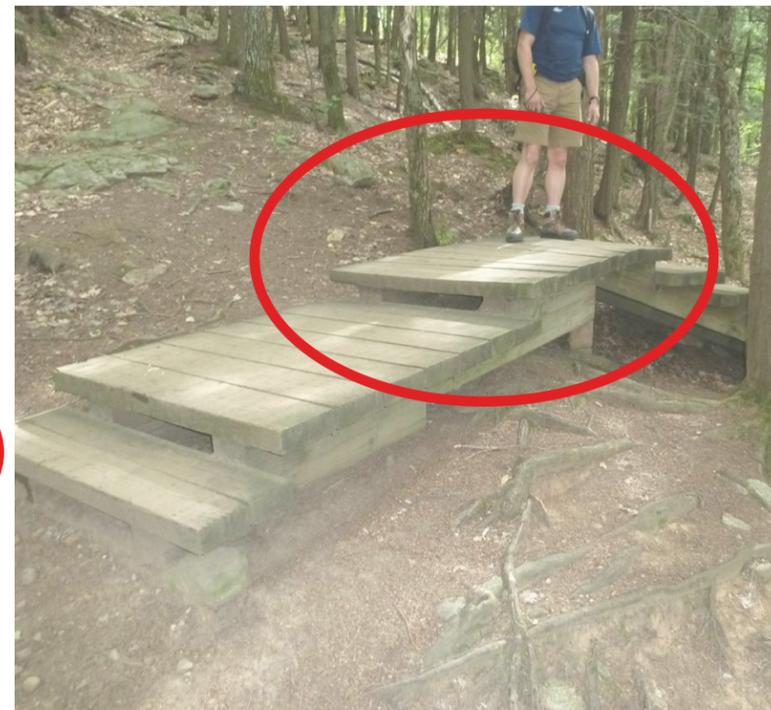
SITUATION EXISTANTE

- Billot carré transversal inutile au centre du sentier
- Escaliers trop hauts: n'incite pas les utilisateurs à les emprunter

- Dégager le sentier de tout obstacle inutile et récupérer le billot carré
- Abaisser le plateau supérieur de l'escalier d'un niveau et faire une contremarche d'approche

- **A-1** Installer un affichage pour inciter les gens à emprunter la voie privilégiée et éviter la zone de naturalisation
- **A-3** Installer des billots de bois – obstacles simples (avant les escaliers : vis-à-vis le sentier alternatif)
- **A-3** Installer des billots de bois - bordures simples (après escaliers : sur 10 mètres)
- **D-3** Installer un palier avec main courante et enlever le palier supérieur des escaliers existants, récupérer les matériaux si possible

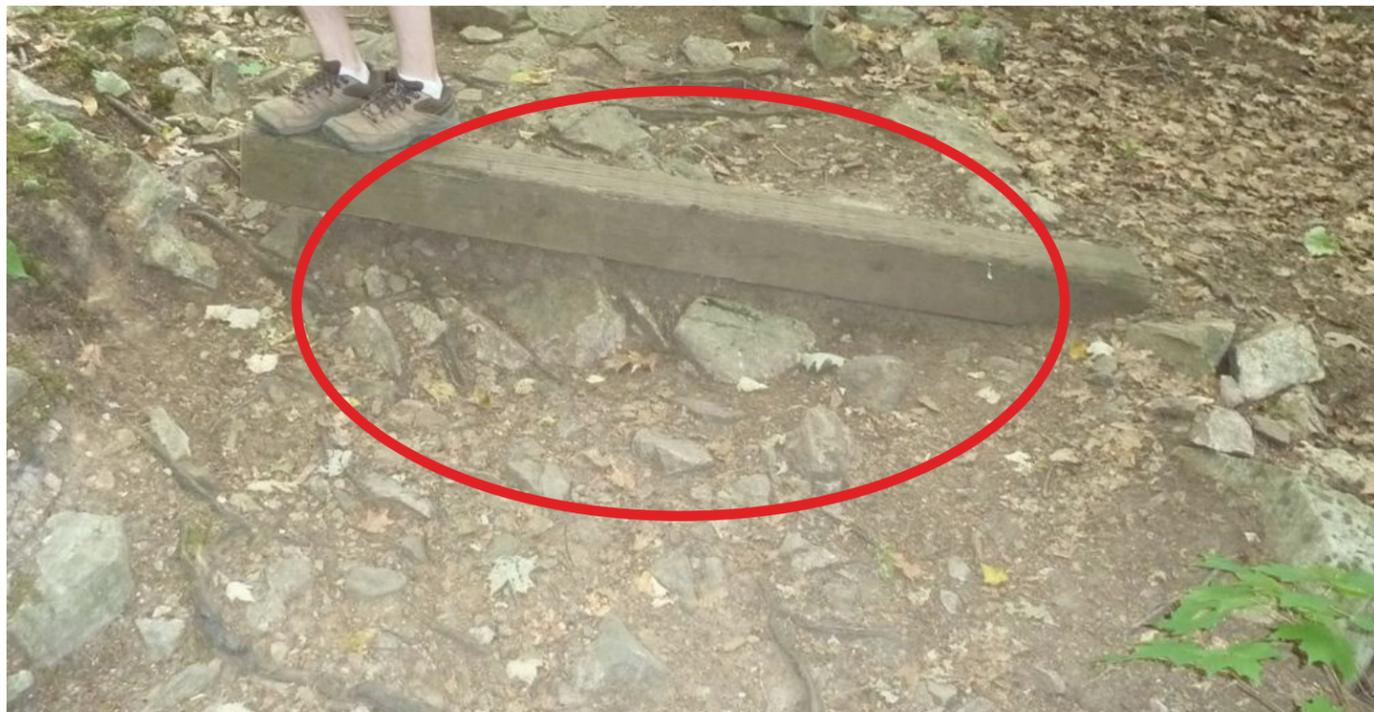
SITUATION EXISTANTE

- Marche au sol, composée d'un billot carré transversal, inutile au centre du sentier

- Dégager le sentier de tout obstacle inutile et récupérer le billot carré pour autre intervention ailleurs
- Récupérer les pierres naturelles existantes à proximité pour niveler le terrain

- **A-3** Enlever le billot de bois simple et ragréer la surface avec les matériaux existants sur le site. Récupérer le billot existant si possible, sinon disposer hors site.

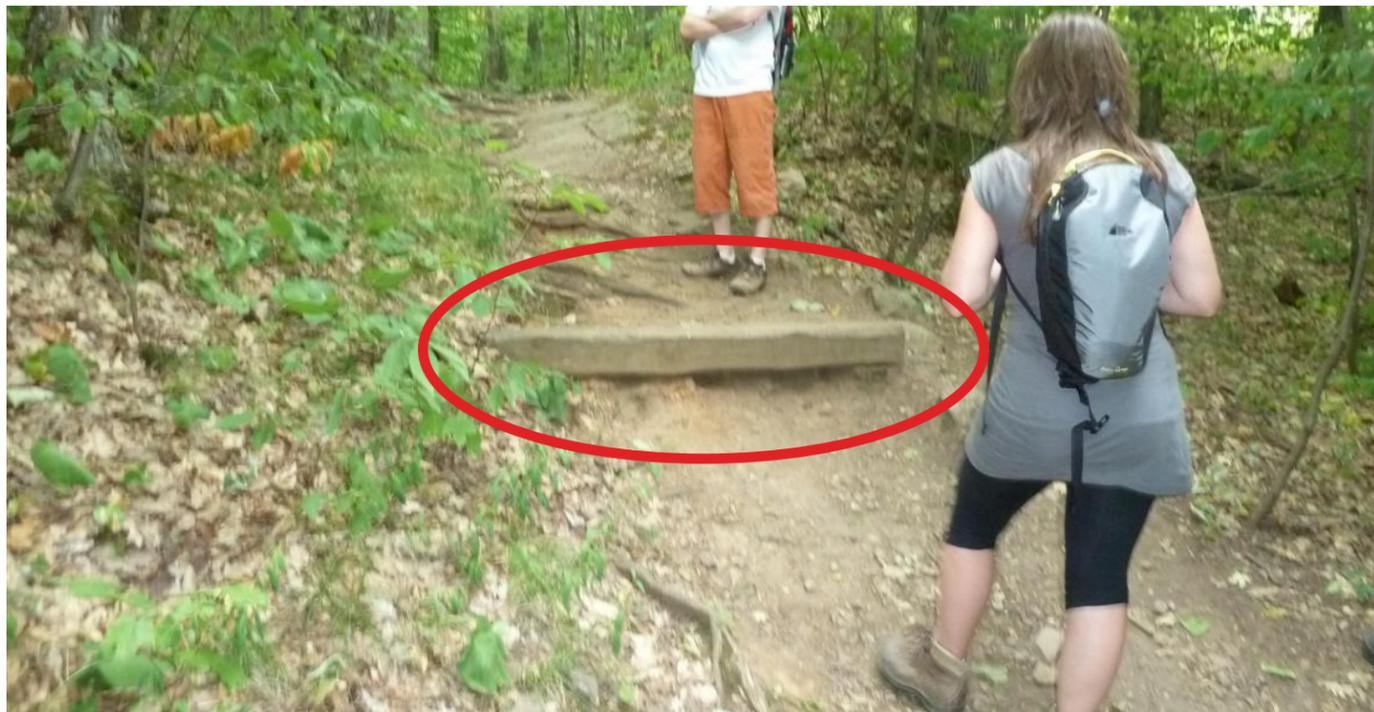
SITUATION EXISTANTE

- Une marche au sol, composée de billot carré transversal, instable
- Présence d'érosion causée par le passage de l'eau

- Stabiliser le billot transversal de façon à créer une marche au sol

D-2 Enlever le billot existant et installer une marche au sol.
Récupérer le billot existant si possible, sinon disposer hors site.

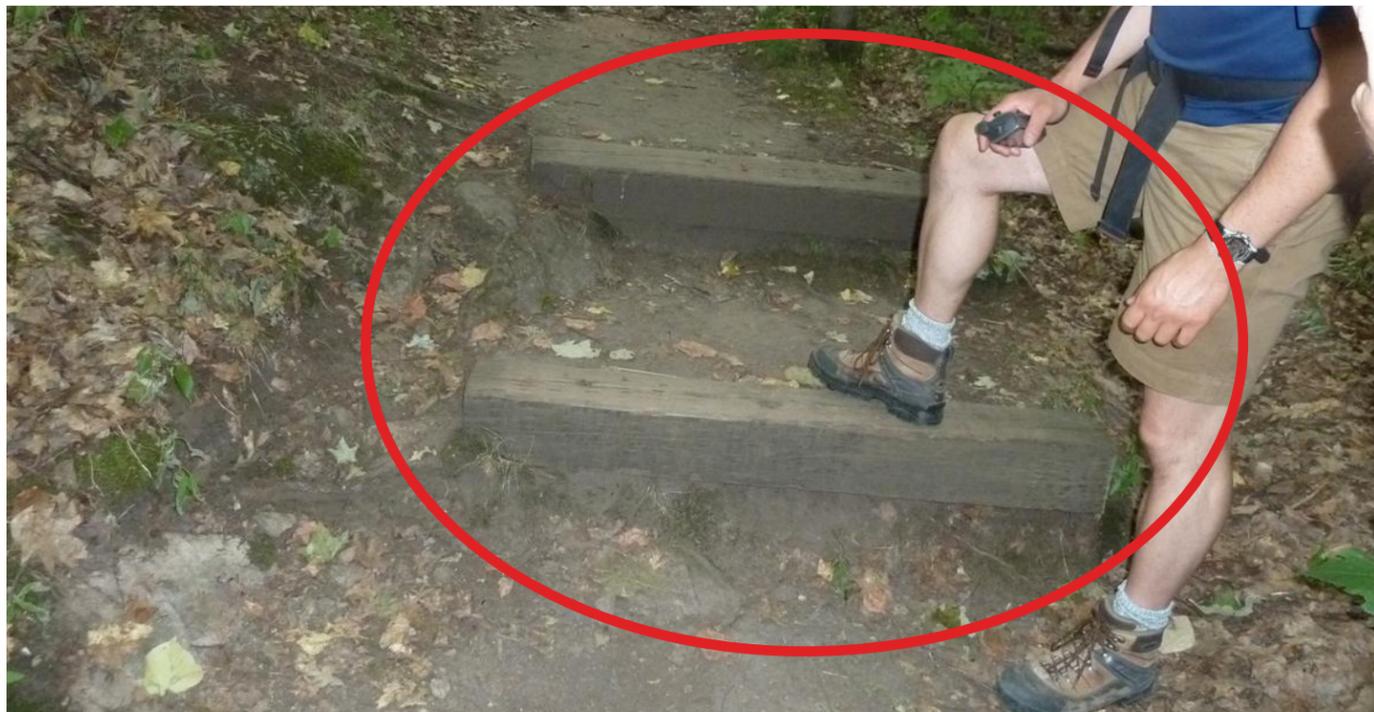
SITUATION EXISTANTE

- Deux marches au sol, composées de billots carrés transversaux, sont instables et trop hautes
- Présence d'érosion causée par le passage de l'eau

- Stabiliser les billots transversaux de façon à créer des marches au sol et ajuster les niveaux

D-2 Enlever le billot existant et installer une marche au sol.
Récupérer le billot existant si possible, sinon disposer hors site.

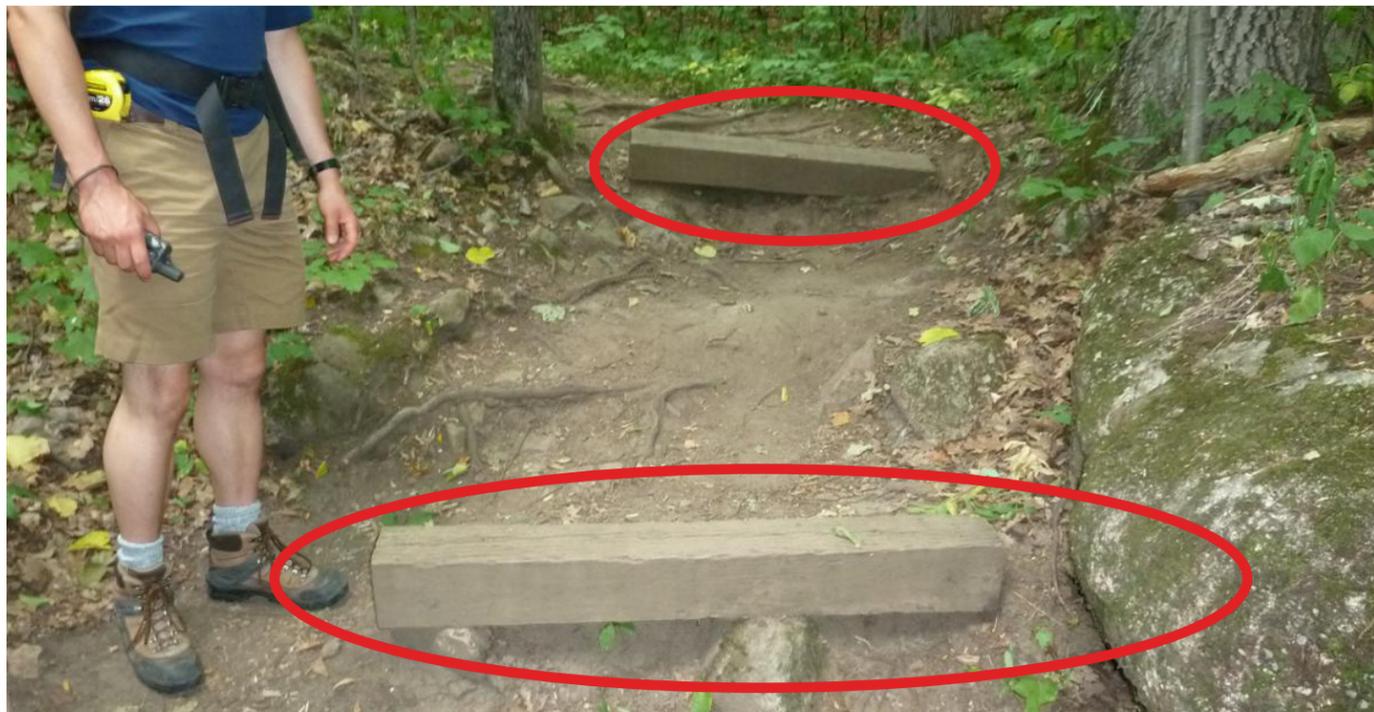
SITUATION EXISTANTE

- Trois marches au sol, composées de billots carrés transversaux, sont instables et trop hautes
- Présence d'érosion causée par le passage de l'eau

- Stabiliser les billots transversaux de façon à créer des marches au sol et ajuster les niveaux

D-2 Enlever le billot existant et installer une marche au sol.
Récupérer le billot existant si possible, sinon disposer hors site.

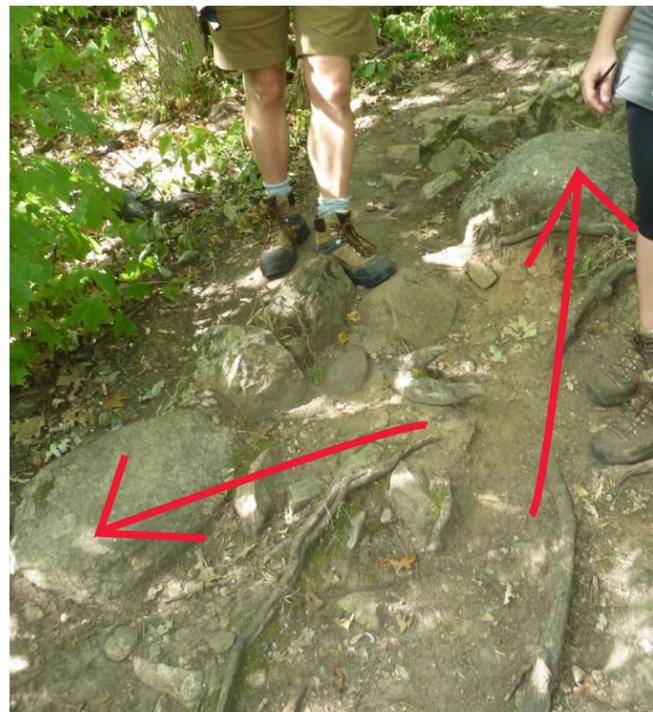
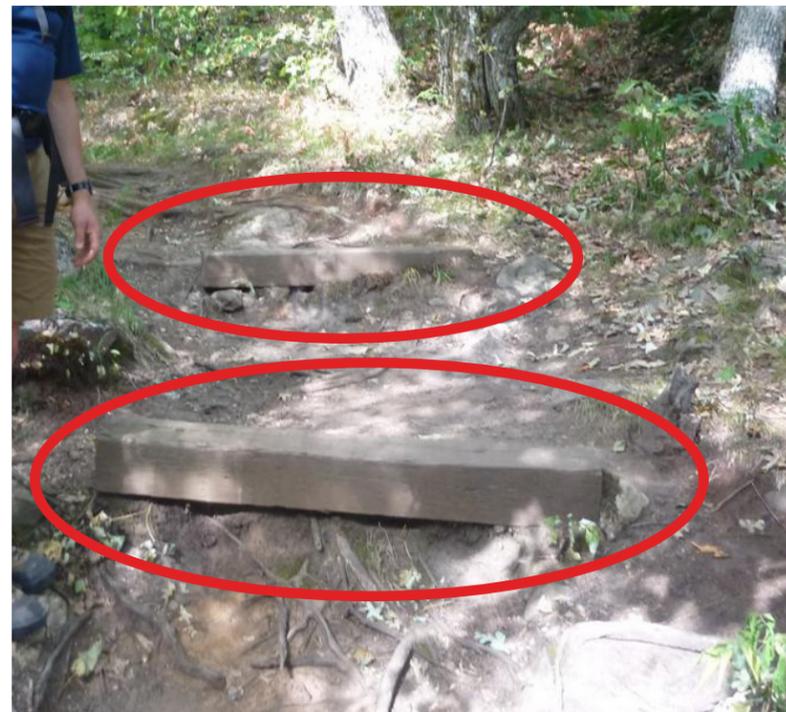
SITUATION EXISTANTE

- Pierres naturelles et racines au centre du sentier créent des obstacles
- Trois marches au sol, composées de billots carrés transversaux, sont instables et trop hautes
- Présence d'érosion causée par le passage de l'eau

- Dégager le sentier de façon à ce qu'il soit sécuritaire
- Stabiliser les billots transversaux de façon à créer des marches au sol et ajuster les niveaux

- **A-4** Enlever les pierres naturelles, les récupérer et les relocaliser sur le site.
- **D-2** Enlever le billot existant et installer une marche au sol. Récupérer le billot existant si possible, sinon disposer hors site.

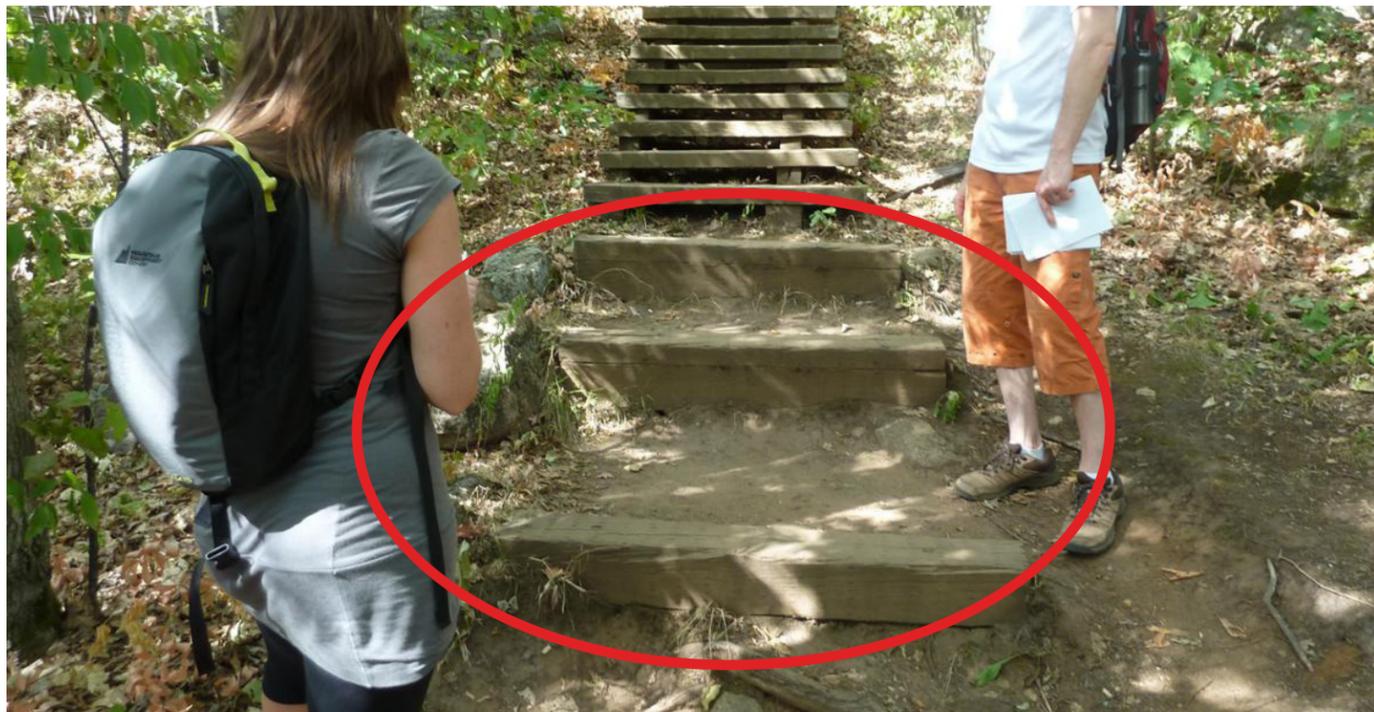
SITUATION EXISTANTE

- Trois marches au sol, composées de billots carrés transversaux, sont trop hautes

- Enlever les 3 billots de bois transversaux de façon à créer un escalier surélevé en continuité avec un palier

- D-1 Enlever les billots existants et installer un escalier surélevé incluant un palier

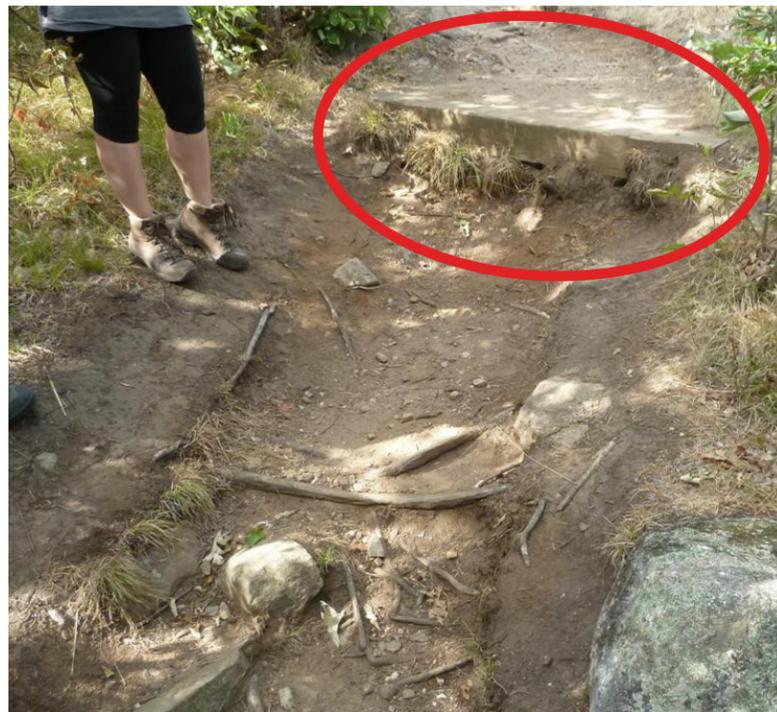
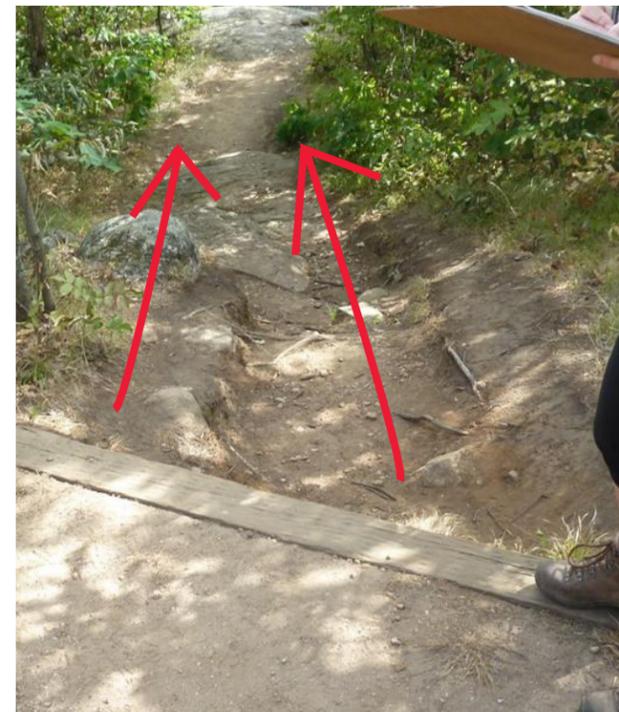
SITUATION EXISTANTE

- Une marche au sol, composée de billot carré transversal, est instable et trop haute
- Présence d'érosion causée par le passage de l'eau

- Stabiliser le billot transversal de façon à créer une marche au sol et ajuster les niveaux
- Remblayer et ajuster les niveaux pour évacuer l'eau plus lentement

- **C-1** Remblayer le sentier avec le mélange 0-19 mm Ø de poussière de pierre granitique, compacté avec une plaque vibrante
- **D-2** Enlever le billot existant et installer une marche au sol. Récupérer le billot existant si possible, sinon disposer hors site.

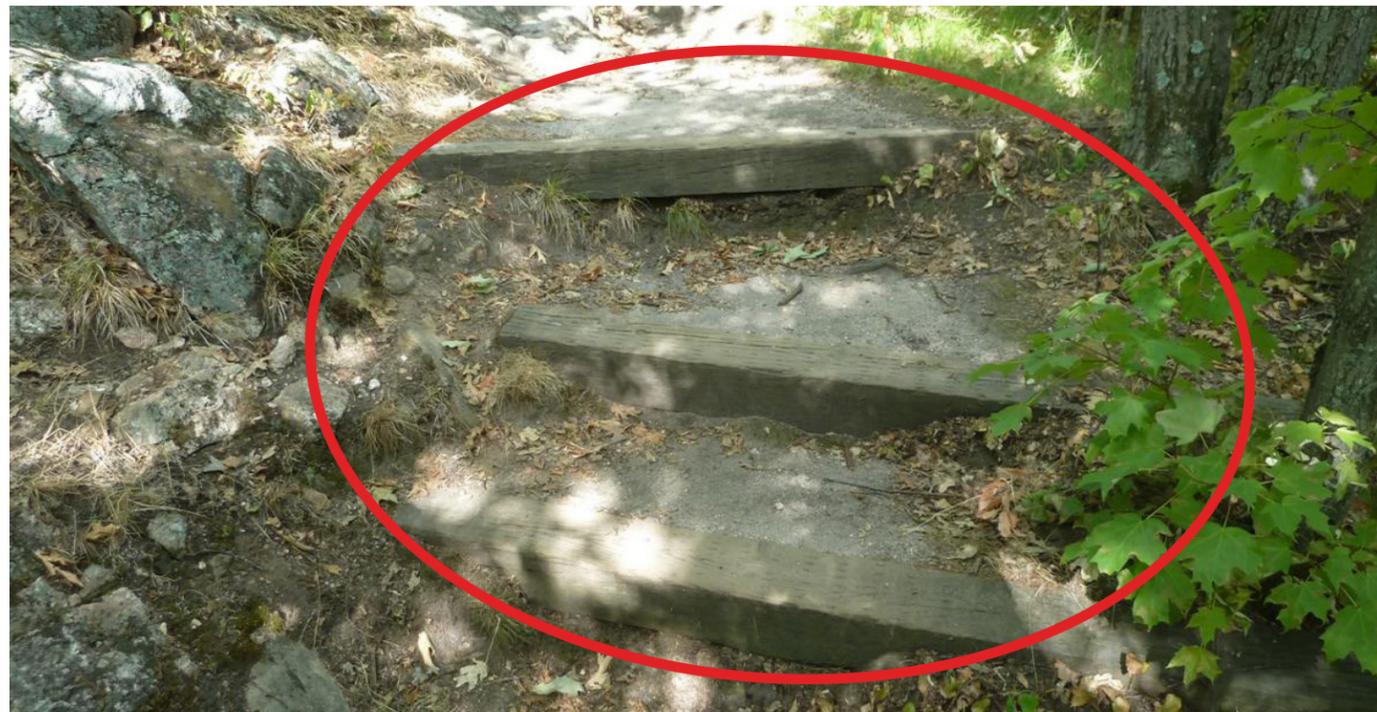
SITUATION EXISTANTE

- Trois marches au sol, composées de billots carrés transversaux, sont instables et trop hautes
- Présence d'érosion causée par le passage de l'eau

- Enlever les 3 billots transversaux de façon à créer un escalier surélevé en continuité

- D-1 Enlever les billots existants et installer un escalier surélevé incluant un palier

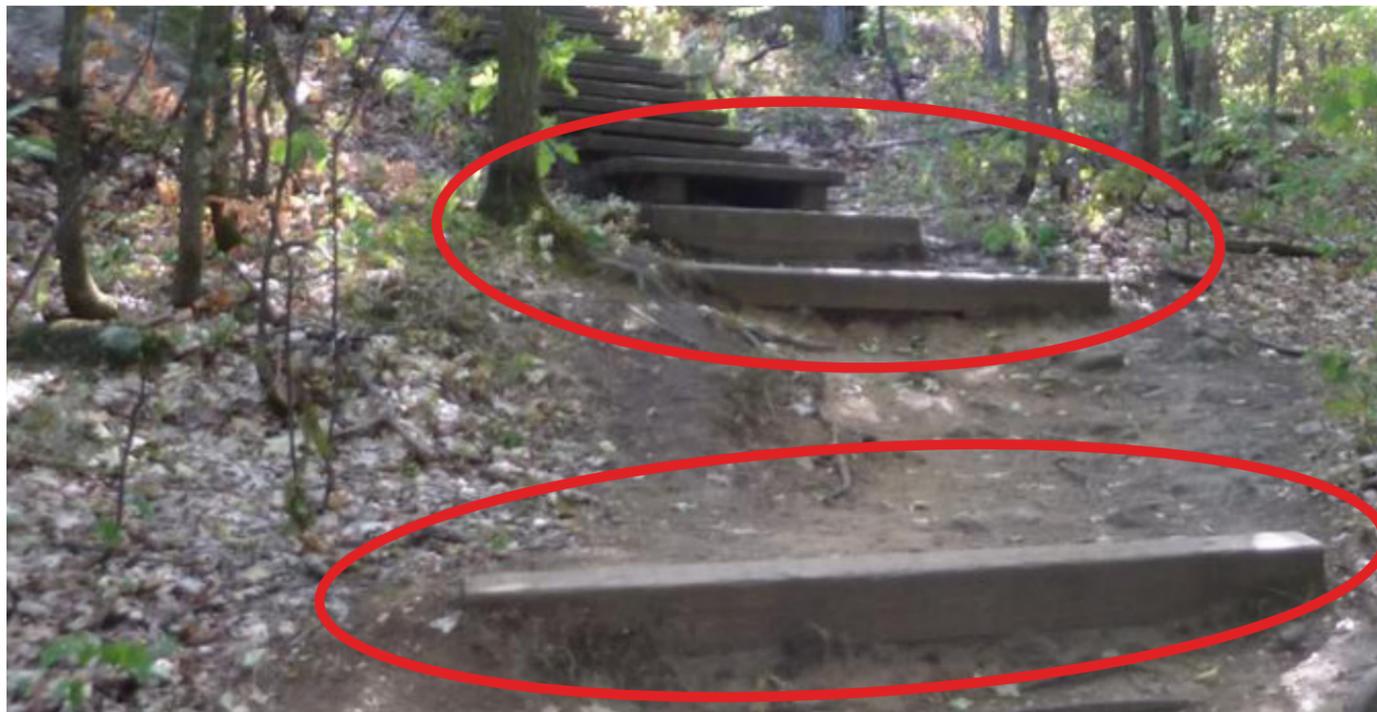
SITUATION EXISTANTE

- Deux marches au sol, composées de billots carrés transversaux, sont instables et trop hautes (au bas de l'escalier)
- Une marche au sol, composée de billot carré transversal, est instable et trop haute (après la zone escalier)
- Présence d'érosion causée par le passage de l'eau

- Enlever les 2 billots transversaux de façon à créer un escalier surélevé en continuité
- Stabiliser le billot transversal de façon à créer une marche au sol et ajuster les niveaux
- Agrandir la longueur de l'escalier existante pour protéger le sentier

- D-1 Enlever les billots existants et installer un escalier surélevé (prévoir approximativement 2 paliers)
- D-2 Enlever le billot existant et installer une marche au sol. Récupérer le billot existant si possible, sinon disposer hors site.

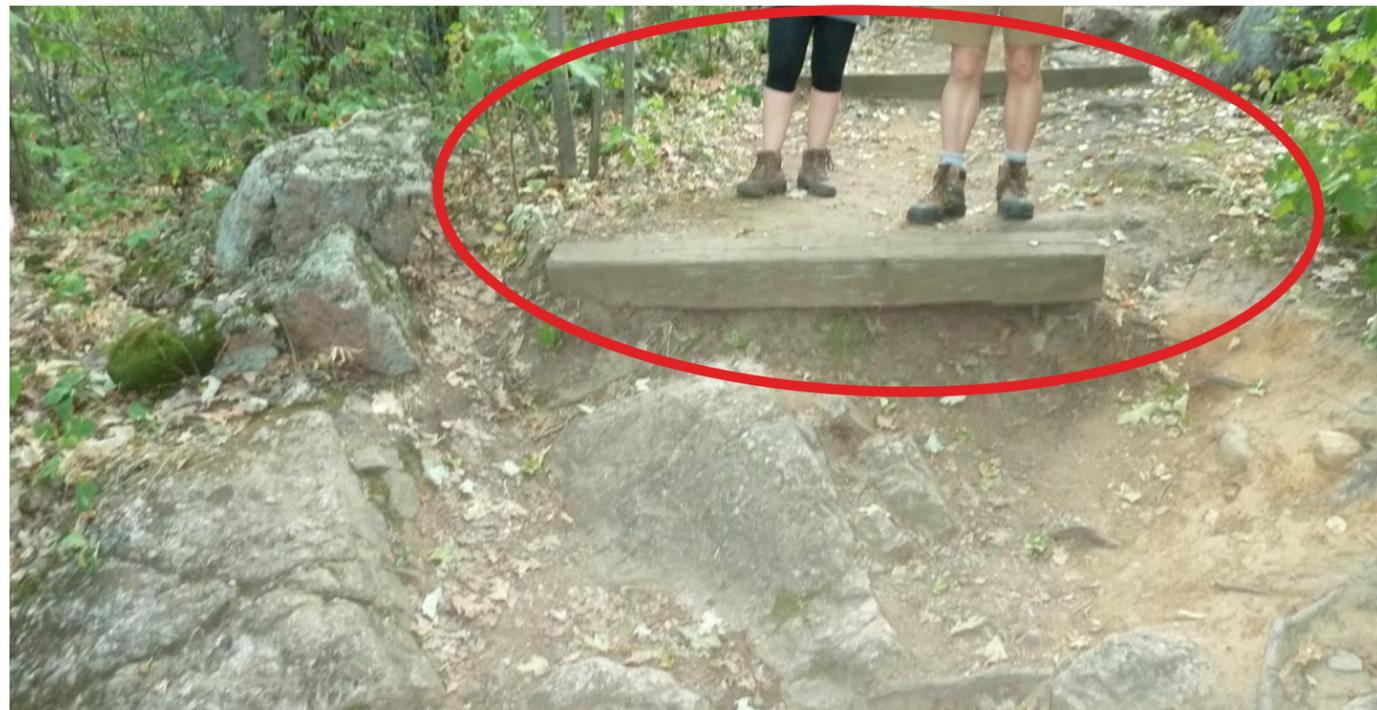
SITUATION EXISTANTE

- Deux marches au sol, composées de billots carrés transversaux, sont instables et inutiles au centre du sentier
- Présence d'érosion causée par le passage de l'eau

- Enlever les 2 billots transversaux, niveler le sentier et disposer les pierres existantes de façon à créer une voie sécuritaire
- Installer 3 billots de bois transversaux de façon à créer des marches au sol et ajuster les niveaux

- **C-1** Remblayer la portion centrale du sentier à surélever avec le mélange 0-19 mm Ø de poussière de pierre granitique, compacté avec une plaque vibrante. Aligner les pierres naturelles pour délimiter la bordure du sentier à emprunter.
- **D-2** Enlever les billots existants et installer des marches au sol. Récupérer les billots existants si possible, sinon disposer hors site.

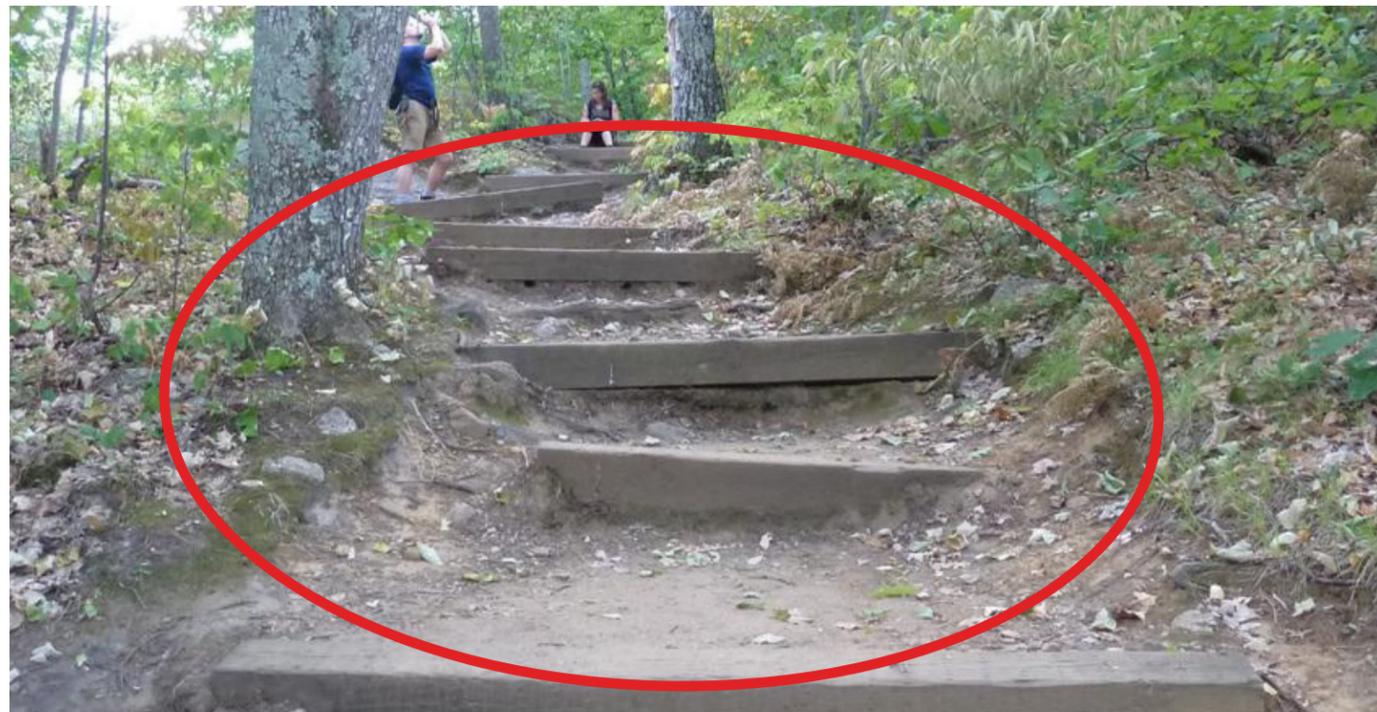
SITUATION EXISTANTE

- Environ 12 marches au sol, composées de billots carrés transversaux, sont instables et déchaussées au centre du sentier
- Présence d'érosion causée par le passage de l'eau

- Enlever les billots transversaux de façon à créer un escalier surélevé en continuité
- Récupérer les billots carrés pour autres interventions

- D-1 Enlever les billots existants et installer un escalier surélevé (prévoir approximativement 8 paliers de 1,5 mètre de longueur)

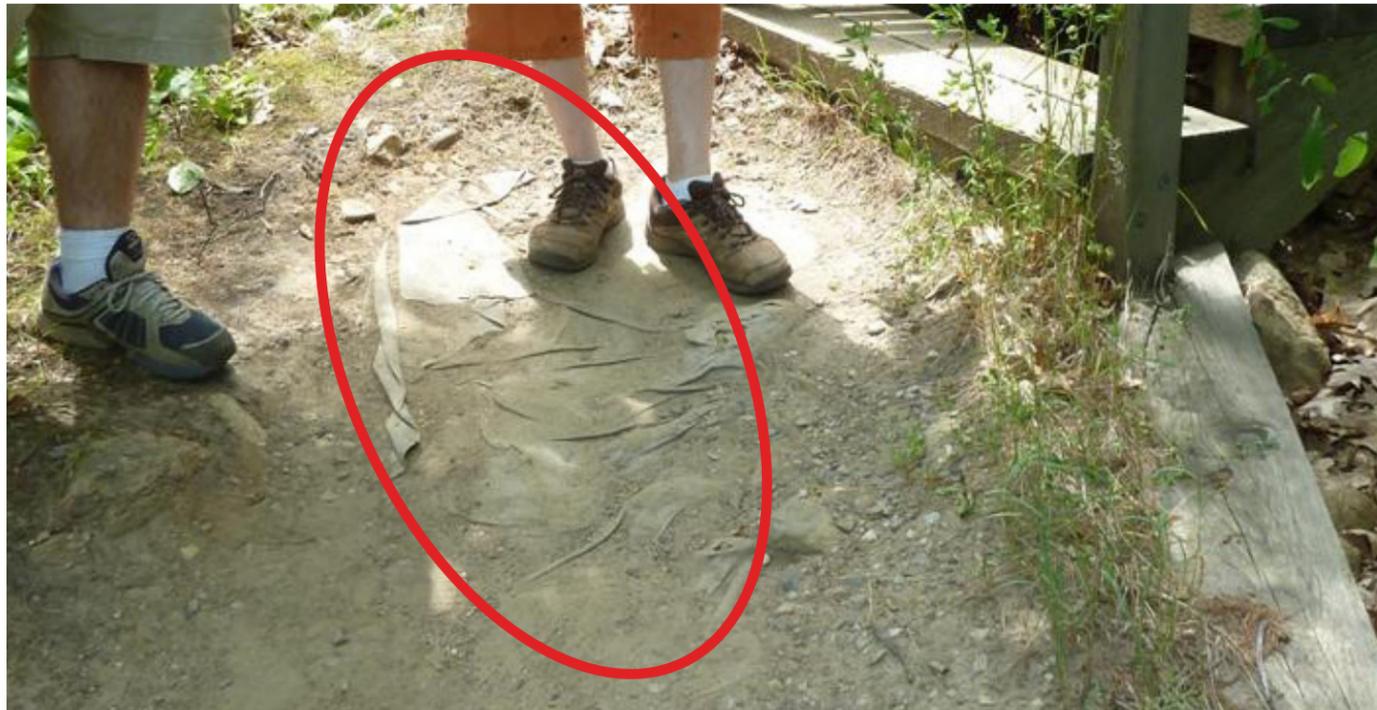
SITUATION EXISTANTE

- Géotextile apparent : pente abrupte et mélange de gravier lessivé à la surface
- L'escalier de cette portion du sentier ne possède pas de main courante et est abrupt.

- Garder le sentier sécuritaire en coupant l'excédent du géotextile et niveler au besoin le sentier
- Installer une main courante sur la portion de l'escalier existant

- **C-1** Enlever le géotextile et ragréer avec le matériel sur place. Au besoin, remblayer avec le mélange 0-19 mm Ø de poussière de pierre granitique, compacté avec une plaque vibrante.
- **D-3** Installer une main courante pour l'escalier existant

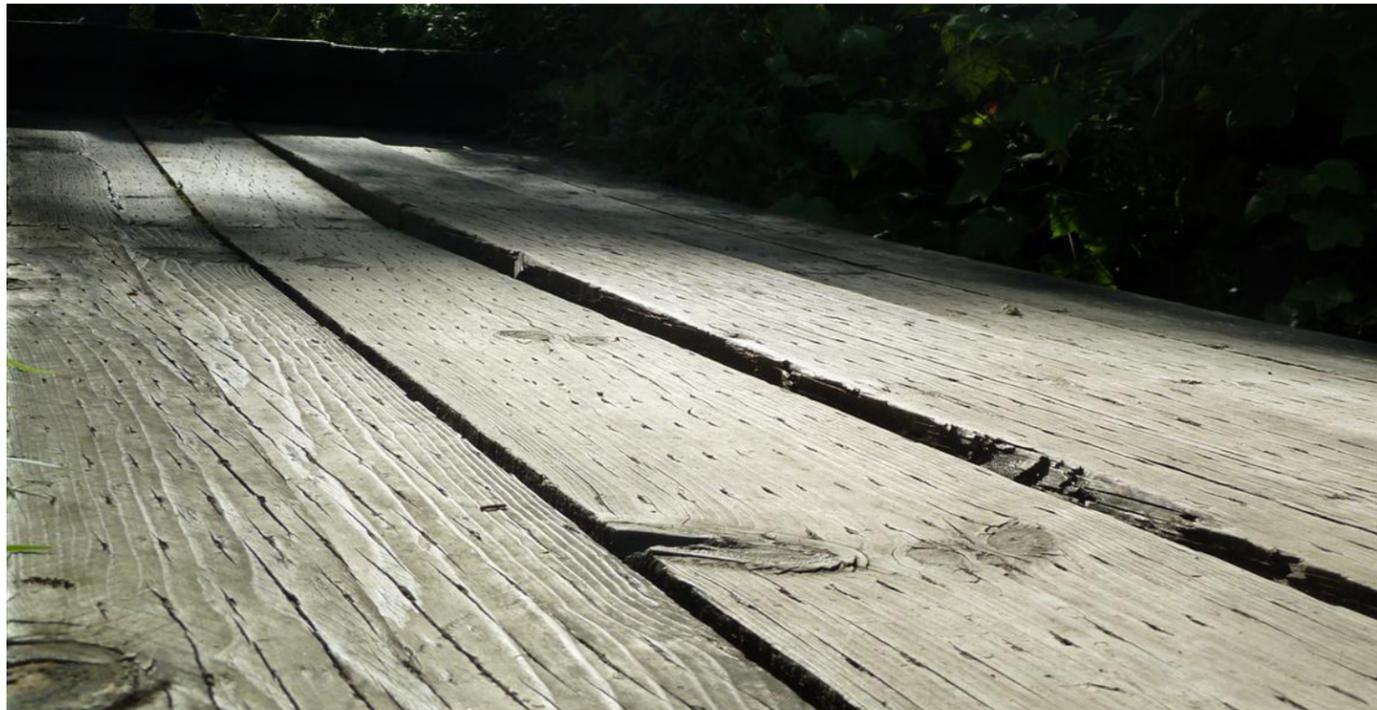
SITUATION EXISTANTE

- Un billot carré est surélevé sur la passerelle

- Replacer le billot de façon à rendre le passage sécuritaire

- Ajuster le billot surélevé de la passerelle existante tel qu'illustré à la photo de la page précédente

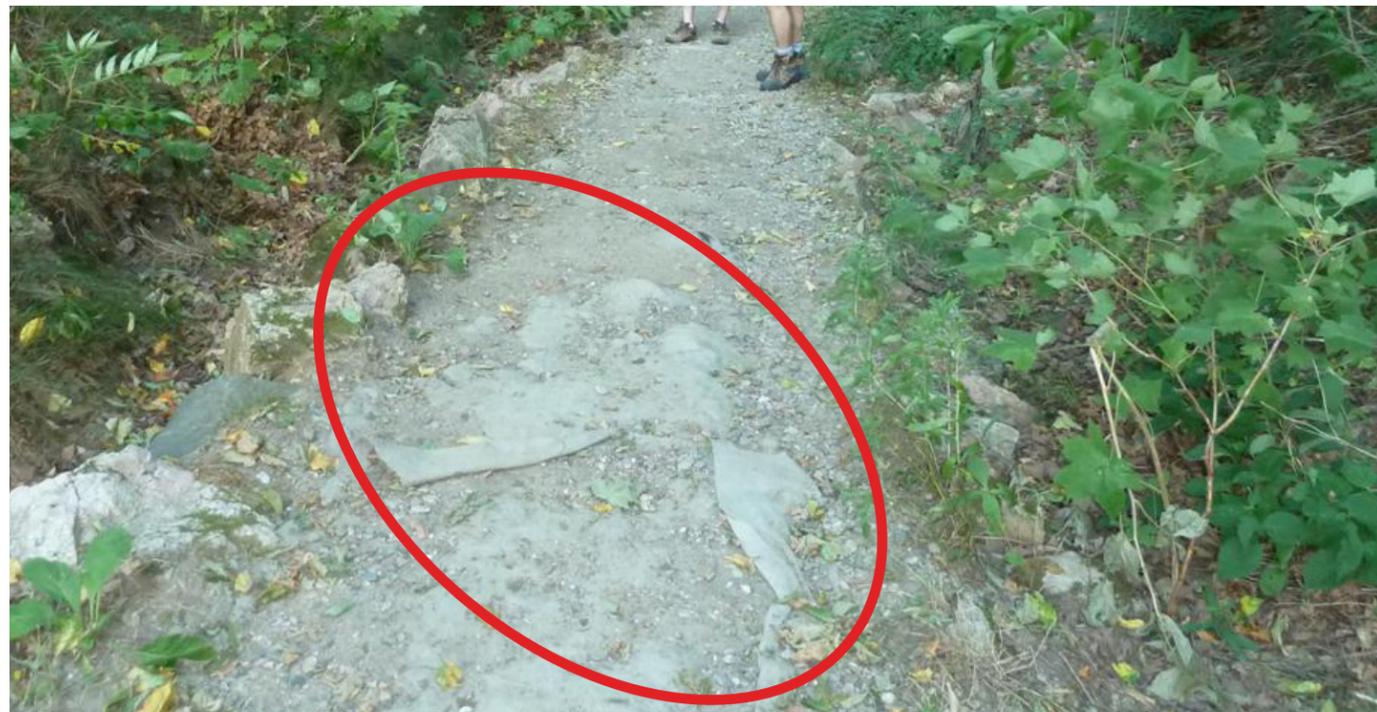
SITUATION EXISTANTE

- Grand sentier avec pente abrupte avec géotextile apparent causé par le lessivage du gravier

- Enlever le géotextile et redéfinir un moyen d'évacuation de l'eau
- Agir à la source : diriger l'eau vers le point bas afin d'éviter qu'elle ruisselle sur la longueur du sentier
- Intervenir sur trois zones du sentier pour optimiser la captation de l'eau

- B-1 Installer des rigoles transversales le long du sentier (3 interventions)
- C-1 Remblayer la portion centrale du sentier avec le mélange 0-19 mm Ø de poussière de pierre granitique, compacté avec plaque vibrante, après avoir retiré le géotextile

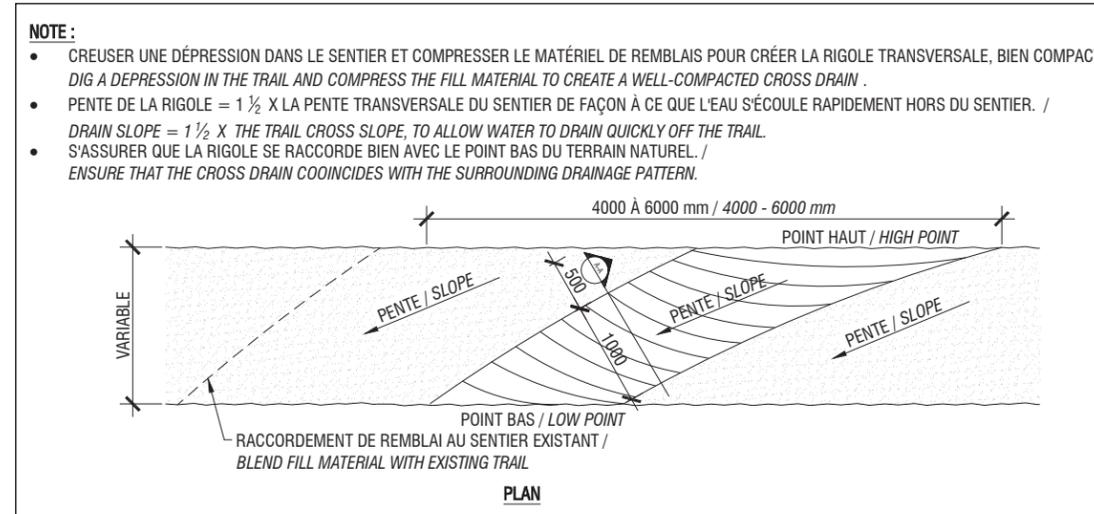
B-1. DÉTAIL TYPE DE RIGOLE TRANSVERSALE

- CREUSER UNE DÉPRESSION DANS LE SENTIER ET COMPRESSER LE MATÉRIEL DE REMBLAIS POUR CRÉER LA RIGOLE TRANSVERSALE, BIEN COMPACTÉE.
DIG A DEPRESSION IN THE TRAIL AND COMPRESS THE FILL MATERIAL TO CREATE A WELL-COMPACTED CROSS DRAIN .
- PENTE DE LA RIGOLE = 1 ½ X LA PENTE TRANSVERSALE DU SENTIER DE FAÇON À CE QUE L'EAU S'ÉCOULE RAPIDEMENT HORS DU SENTIER. /
DRAIN SLOPE = 1 ½ X THE TRAIL CROSS SLOPE, TO ALLOW WATER TO DRAIN QUICKLY OFF THE TRAIL.
- S'ASSURER QUE LA RIGOLE SE RACCORDE BIEN AVEC LE POINT BAS DU TERRAIN NATUREL. /
ENSURE THAT THE CROSS DRAIN COINCIDES WITH THE SURROUNDING DRAINAGE PATTERN.
