Sujet : Étude géotechnique  
Site d'aide à la navigation de la GCC  
Traverse amont FA  
Bécancour  
Appel d'offres R4035  
(Québec)

Les services professionnels de Qualitas ont été retenus par Pêches et Océans Canada pour effectuer une étude géotechnique en vue de la construction d'une nouvelle structure fixe d'aide à la navigation (traverse amont FA) située sur le bord de la rive du fleuve Saint-Laurent du côté ouest de l'intersection de la rue Pierre-Thibault et le boulevard Alphonse-Deshaies, à Bécancour (Québec).

L'étude géotechnique a pour but de déterminer la nature et la capacité portante des sols et/ou du socle rocheux en place, renseignements nécessaires à la conception des fondations de la nouvelle structure et à la formulation d'autres recommandations d'ordre géotechnique pertinente. Elle a également pour but d'établir la profondeur et l'épaisseur de la fondation existante et d'établir la composition et la qualité du béton.

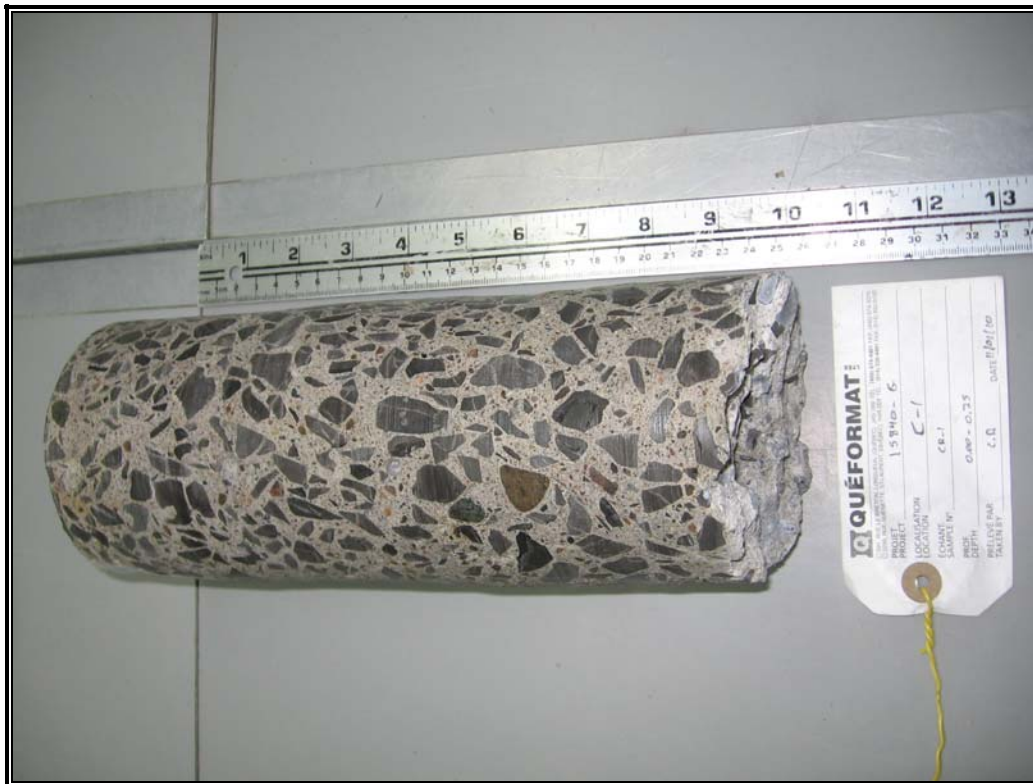
Au droit des carottes C-1 et C-2, la fondation du béton a été échantillonnée sur une épaisseur de 250 et 160 millimètres, respectivement. Notons que la carotte C-1 a été réalisée sur la partie hors-sol de la fondation et la carotte C-2 sur la partie enfouie de la fondation (voir dessin 15840-2).

Au droit de la carotte C-1, le béton présente des fissures à orientation diverse. Au droit de la carotte C-2, le degré de fracturation de la carotte est élevé. Une fracture principale avec un angle d'environ 75 degrés par rapport à la horizontale a été observée dès la surface du béton vers le bas.

Photographie no 1 : Traverse amont FA. Carotte de la base de béton hors-sol.  
Carotte C-1 (0,00 à 0,25 mètre de profondeur).

À notre avis, la fondation existante ne devrait pas être conservée puisque le béton continuera de se dégrader.

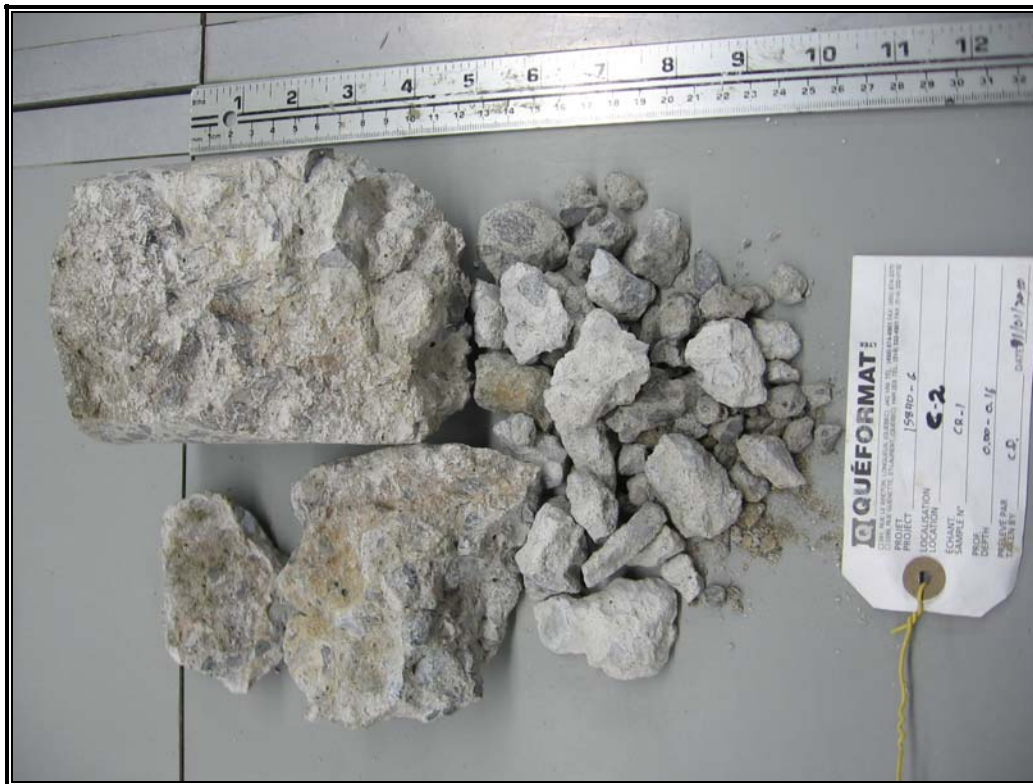
Photographie no 3 : Traverse amont FA. Carotte de la base de béton sur sol.  
Carotte C-2 (0,00 à 0,16 mètre de profondeur).

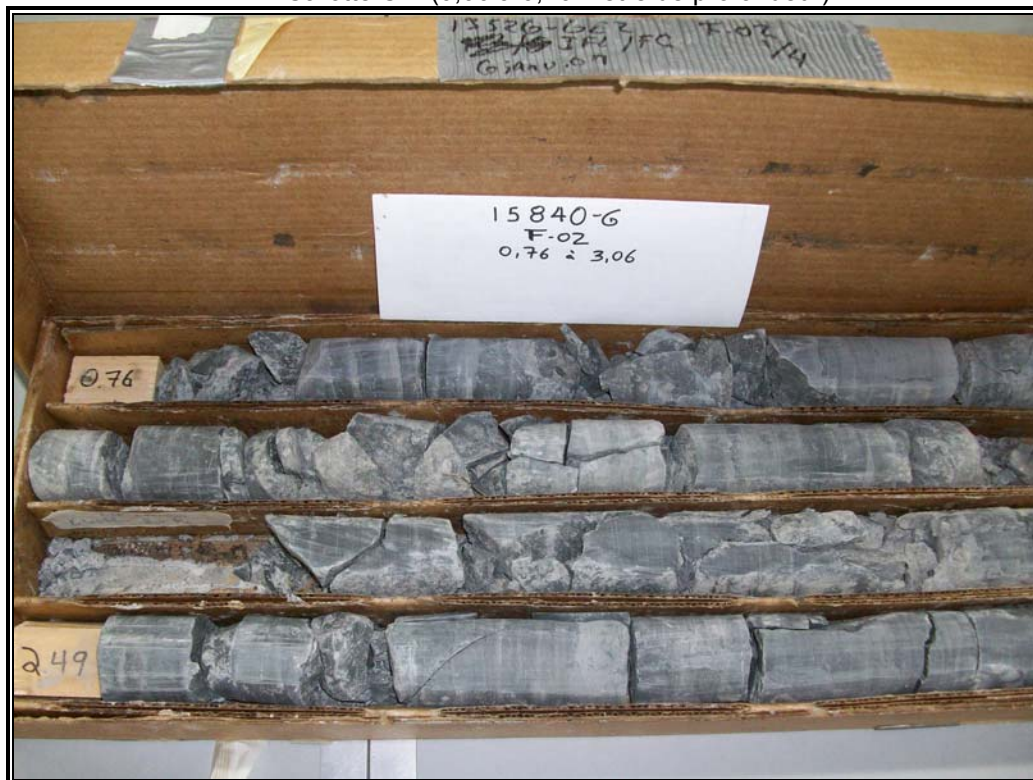
À partir de 0,31 mètre de profondeur, on retrouve le socle rocheux très fracturé. Le forage a pénétré le socle rocheux sur une épaisseur de 7,04 mètres. Il s'agit d'un shale gris-noir avec des joints subverticaux et parfois horizontaux remplis de silt ou d'argile. Les indices de qualité du roc « RQD » (Rock Quality Designation) varient de 22 à 49 pour cent et suggèrent un état très fracturé en surface devenant fracturé à partir de 2,50 mètres de profondeur.

Photographie no 4 : Traverse amont FA. Carotte du roc.  
Forage F-02 (0,76 à 3,06 mètres de profondeur).

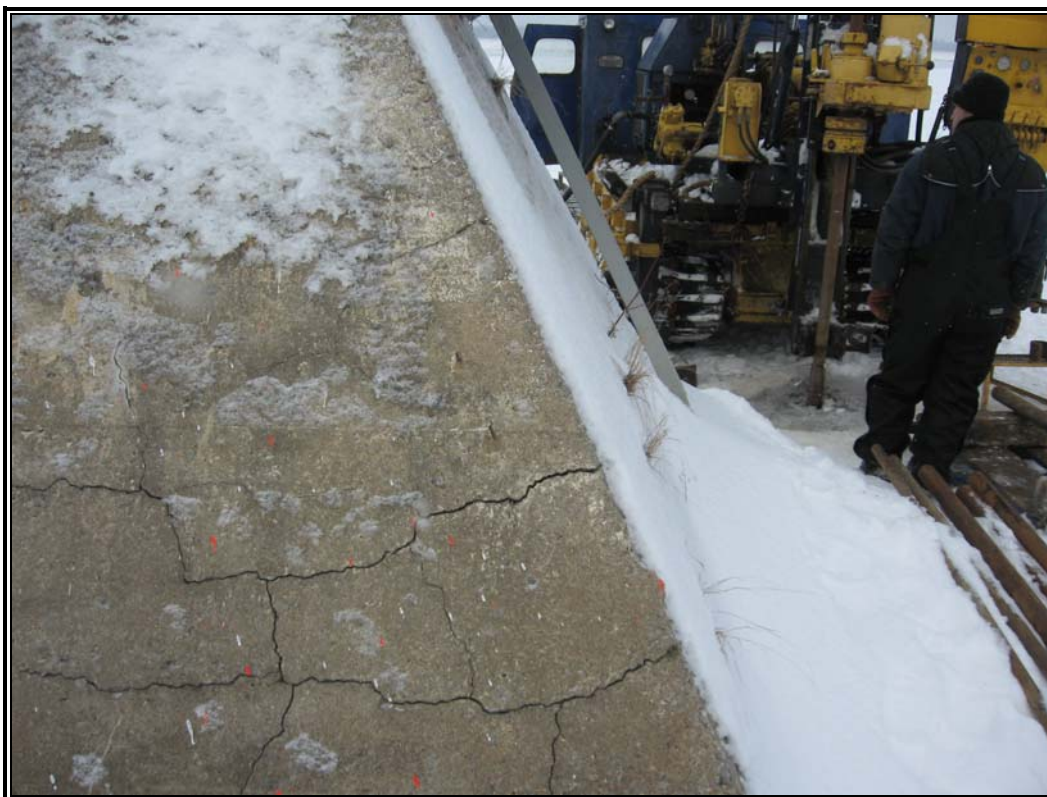
Les carottes prélevées sur la fondation indiquent qu'au droit de ceux-ci, le béton présente des fissures et parfois il est très fracturé. De plus, la présence de gel de silice a été notée par endroits dans les fissures, la pâte de ciment et les bulles d'air entrappé. L'examen visuelle de la fondation sur place a permis de constater que la surface du béton est effectivement fissurée à cause de la réaction alcali-granulats (voir photographies nos 5 et 6, planche C-3).

Photographie no 5 : Traverse amont FA. Fissures de la base du béton hors-sol du côté sud.

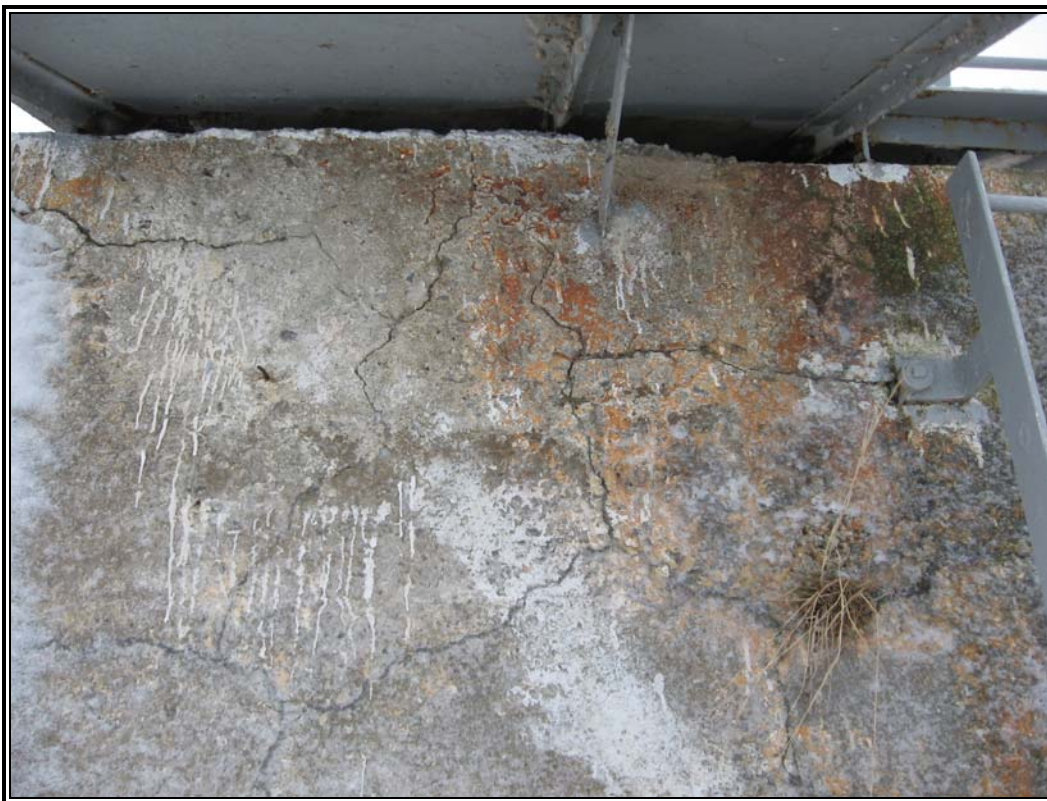
Photographie no 6 : Traverse amont FA. Fissures de la base du béton hors-sol du côté est.

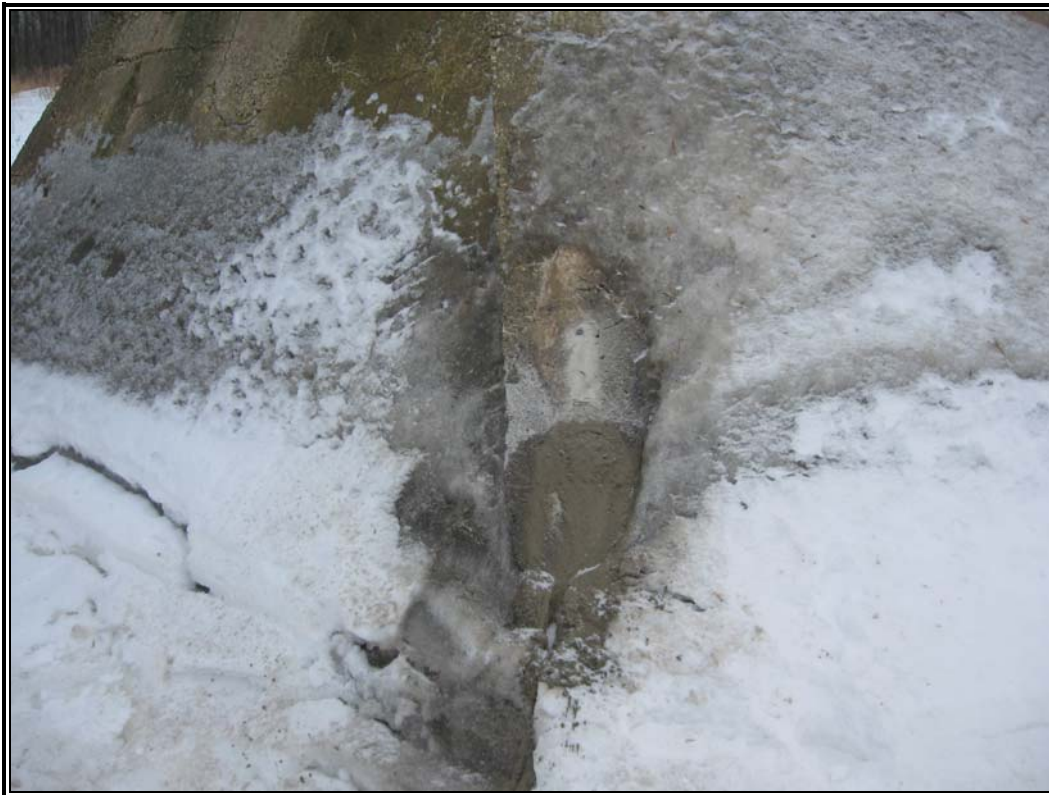
À la fin des travaux, le trou de forage a été refermé avec les rejets de tarière et les trous de carottage bétonnés.

Photographie no 13 : Traverse amont FA. Réparation de la perforation. Carotte C-1.

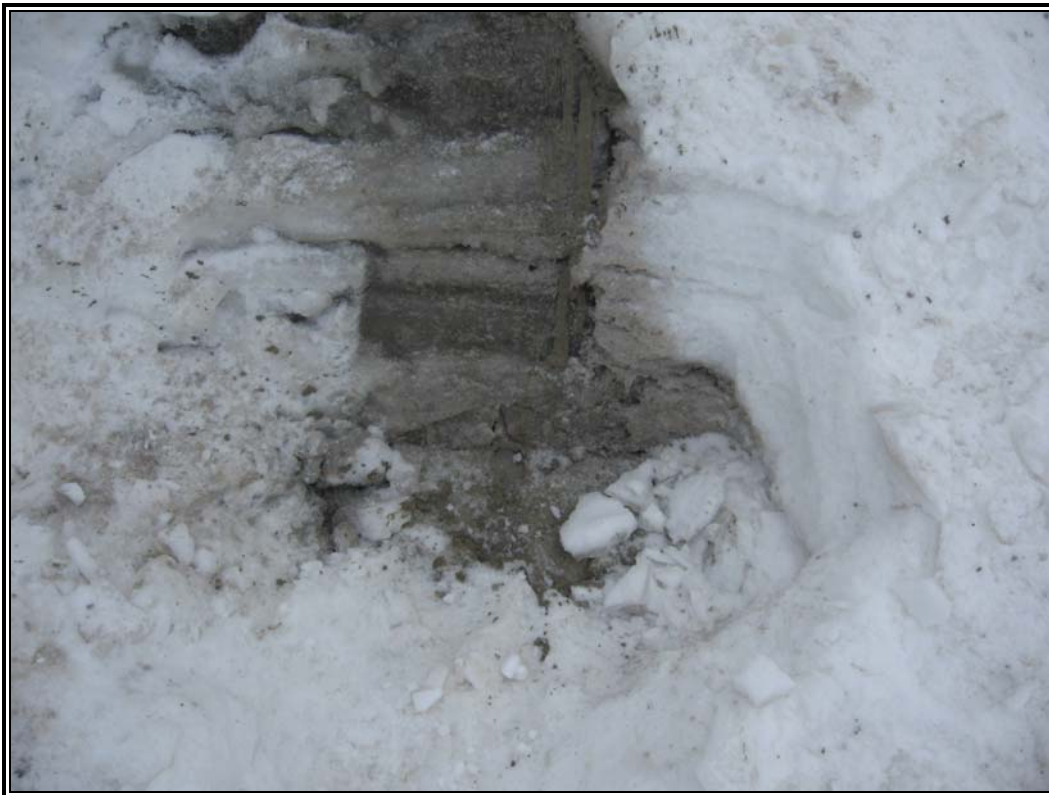
Photographie no 14 : Traverse amont FA. Réparation de la perforation. Carotte C-2.
