RAPPORT : T021204-A1

TRAVAUX PUBLICS ET SERVICES GOUVERNEMENTAUX CANADA
Étude géotechnique
Amélioration structurale du Monument commémoratif de guerre du Canada
Phase 1
Place de la Confédération
Ottawa, Ontario

4 novembre 2013

**Étude géotechnique
Amélioration structurale du Monument commémoratif de guerre du Canada
Phase 1
Place de la Confédération
Ottawa, Ontario**

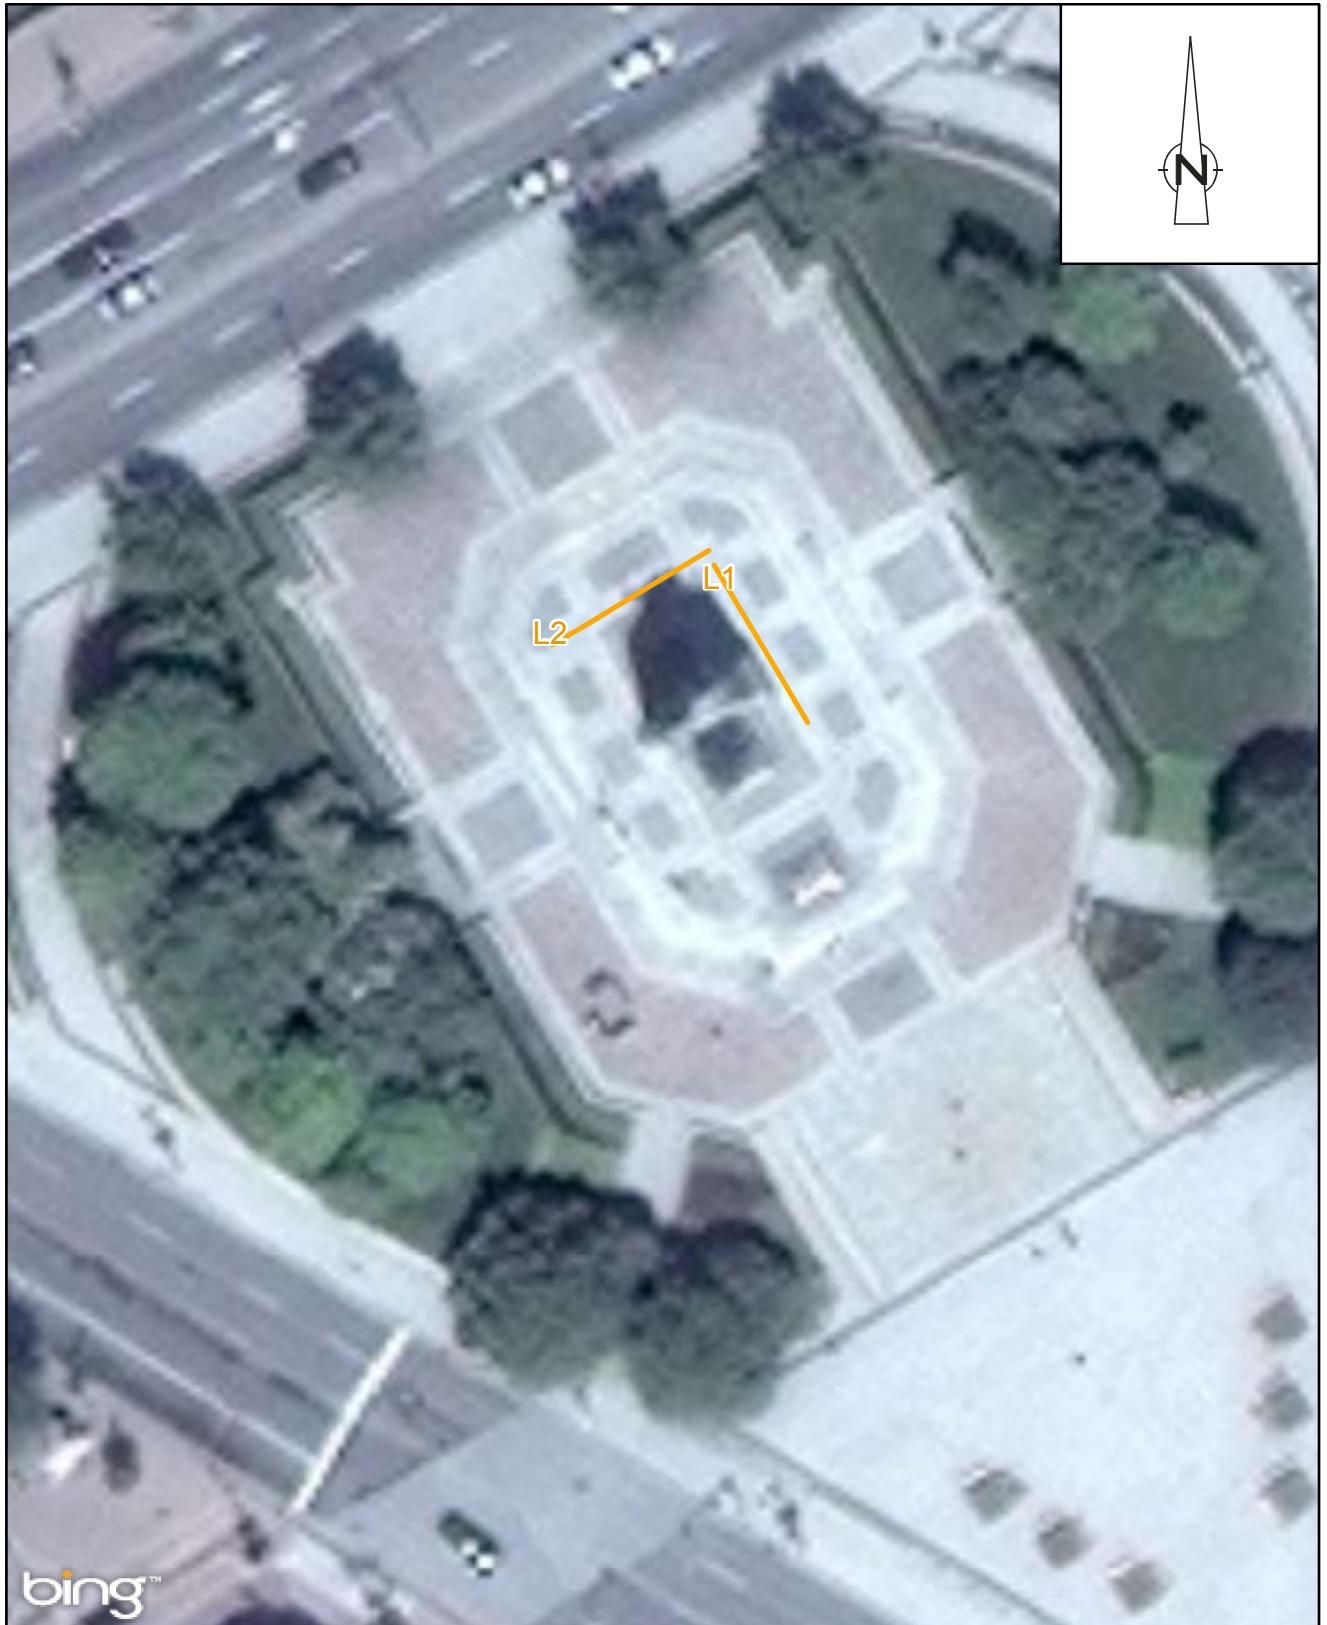
Dessin. No.: T021204-A1-2

LOCALISATIONS DES RELEVÉS MASW

Le tableau n° 1 suivant présente le détail de la géométrie de chaque levé réalisé. La localisation approximative des levés est présentée sur la figure n° 2 (T021204-A1-2) à la fin du présent rapport.

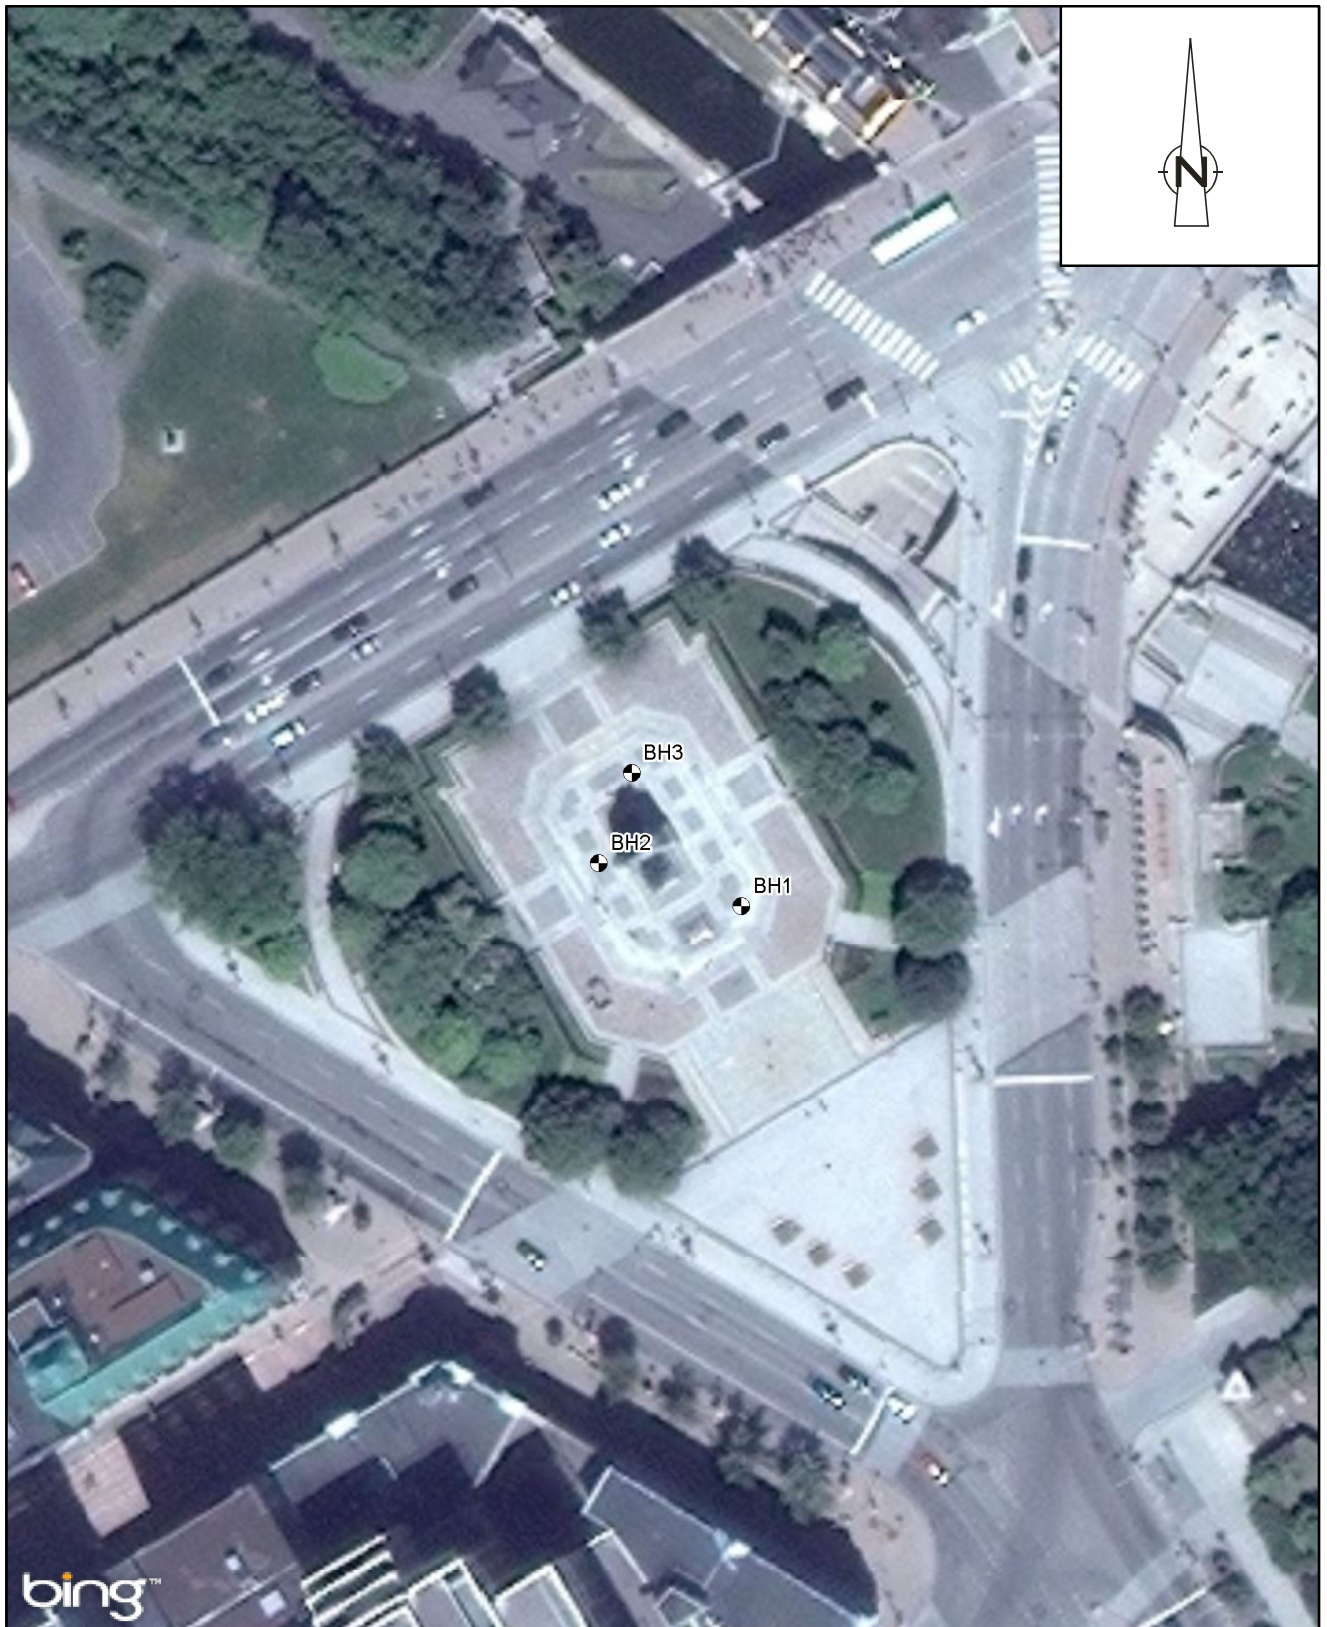
Dessin. No.: T021204-A1-1

PLANS DE LOCALISATION DES FORAGES

Les travaux de forage ont consisté à la réalisation de trois (3) forages stratigraphiques, identifiés BH1 à BH3. Les forages ont été réalisés jusqu'à une profondeur variant entre 1.8 m et 3.9 m sous le niveau actuel du sol. Des puits d'observation de longueurs comprises entre 1,5 et 4,0 m ont été mis en place à l'intérieur des cavités de forage pour déterminer les conditions de l'eau souterraine. L'emplacement des forages sur le site est présenté sur le plan de localisation n° T021204-A1-3, à la fin du présent rapport.

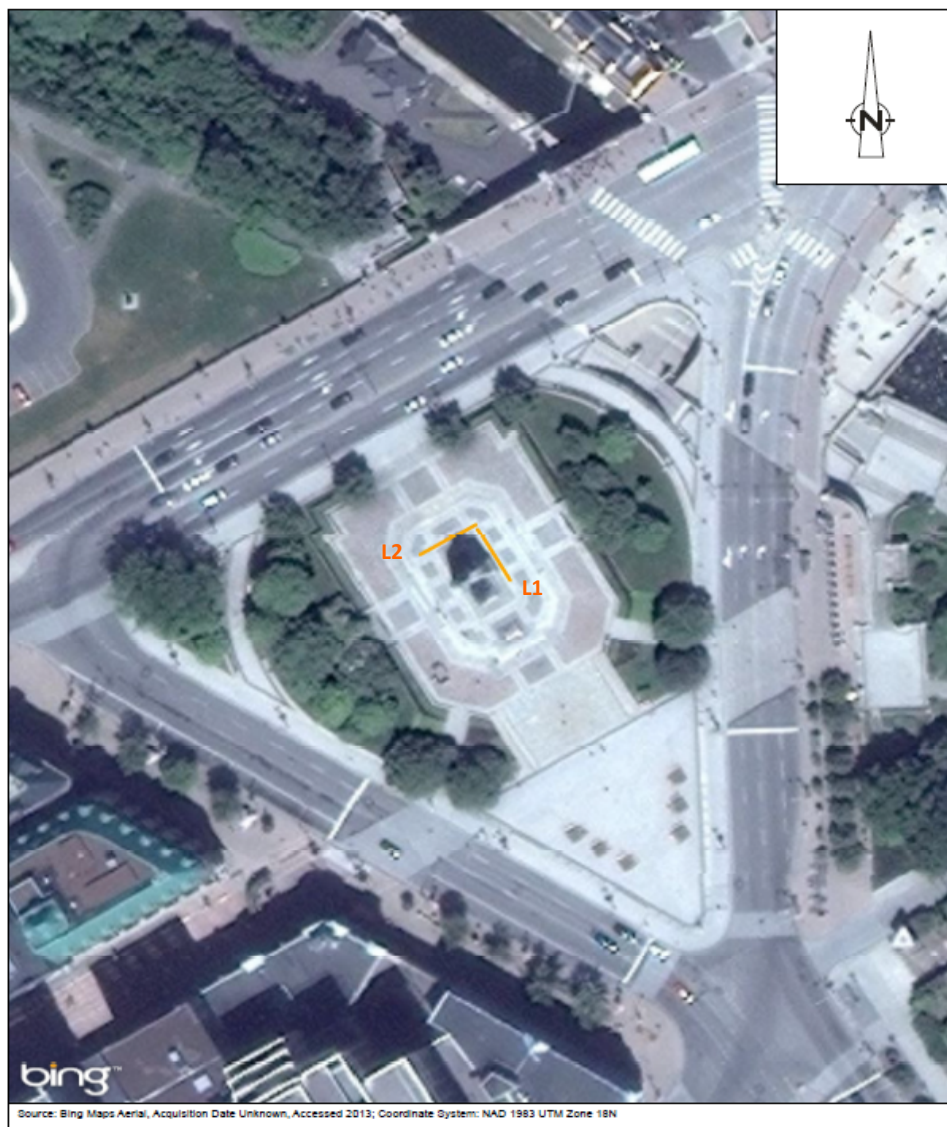
PLAN DES LIGNES D'ÉTUDE DES ESSAIS "MASW"
PROFIL DE LA VITESSE DES ONDES DE CISAILLEMENT, LIGNE 1 Et 2
MONUMENT COMMÉMORATIF DE GUERRE
PLACE DE LA CONFÉDÉRATION, OTTAWA, ONTARIO

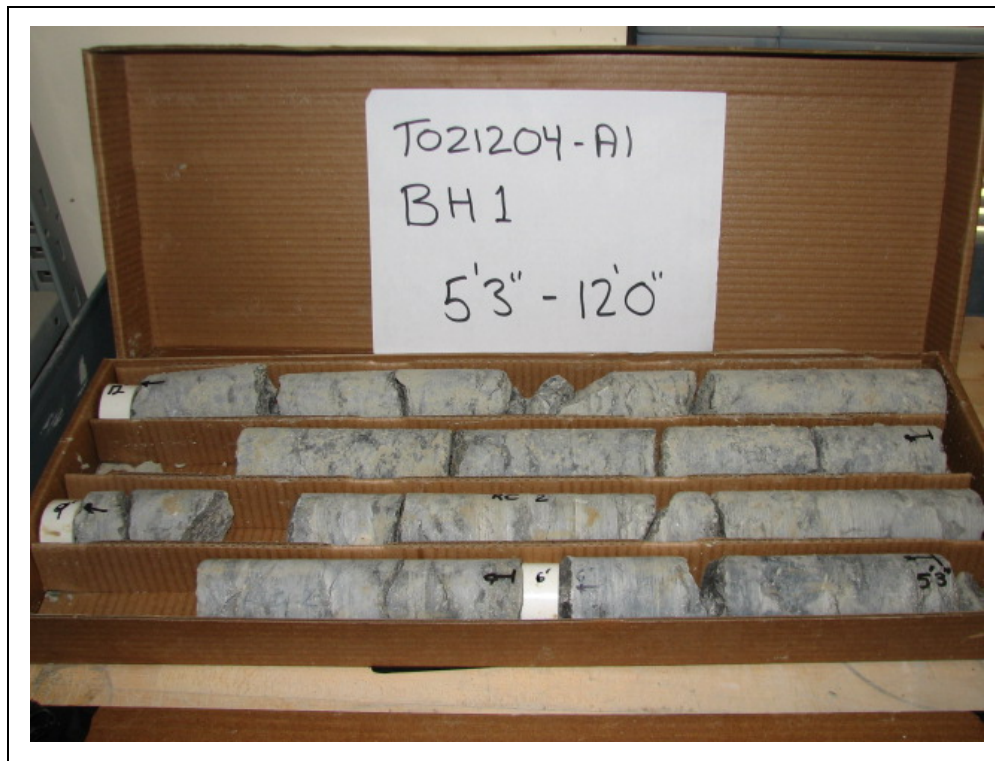
Photo 1: Forage BH1 Carotte de Roche

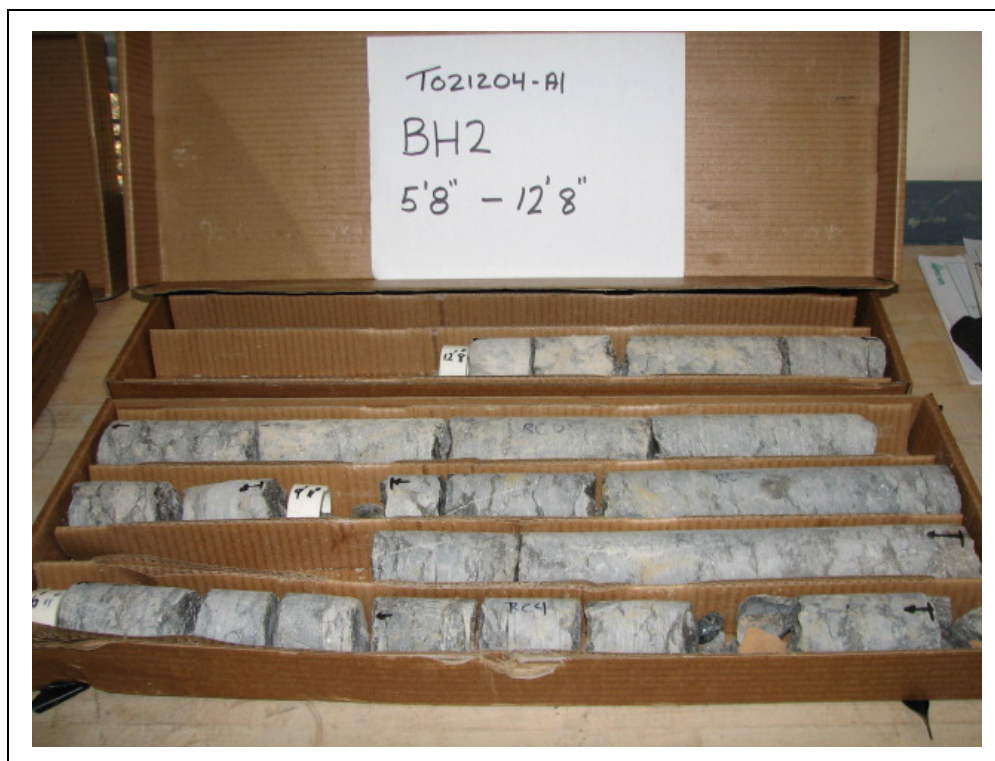
Photo 2: Forage BH2 Carotte de Roche
