## Expertise géotechnique

Rupture d'un brise-lames en construction

Havre de Harrington Harbour

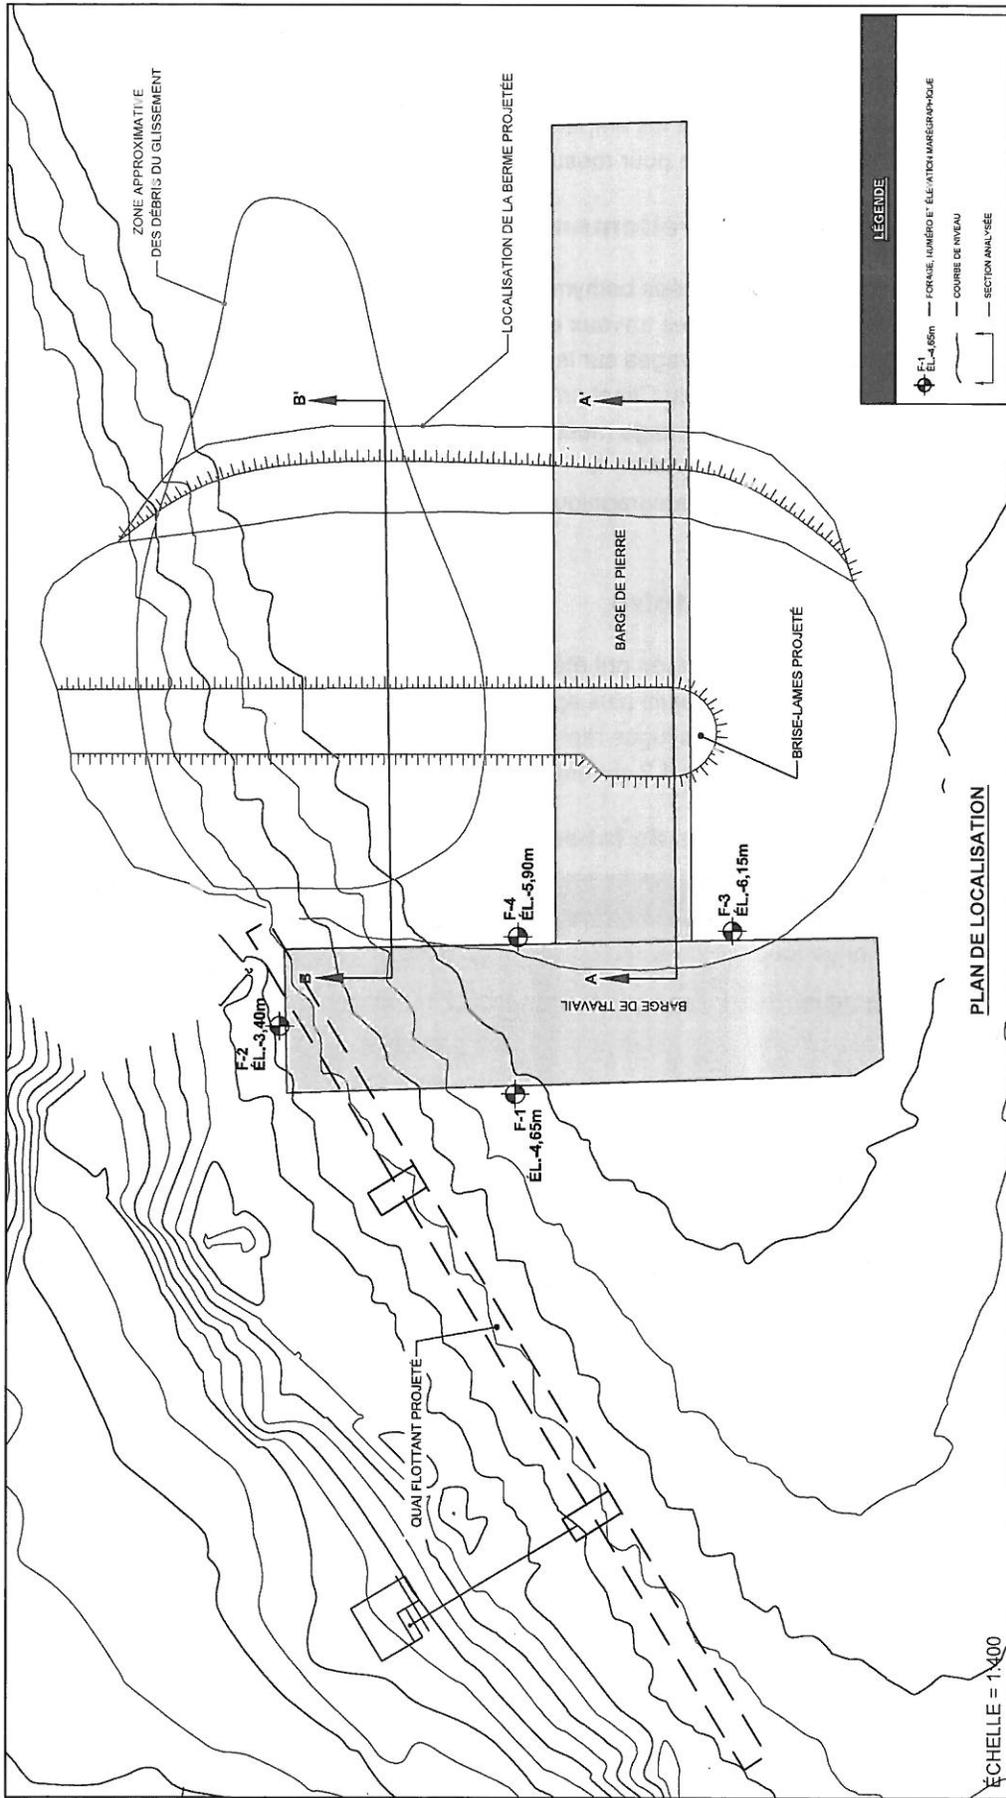
HARRINGTON HARBOUR, QUÉBEC  
HAVRE DE HARRINGTON HARBOUR  
EXPERTISE GÉOTECHNIQUE, RUPTURE D'UN BRISÉ-LAMES EN CONSTRUCTION 11107695-A1-1

**RÉFÉRENCE:**  
TOUTES LES INFORMATIONS RELATIVES AUX CONDITIONS  
EXISTANTES DU SITE PROVIENNENT DU PLAN FOURNI PAR  
LE CLIENT.

Un plan du site présentant les données bathymétriques nous a été transmis par les représentants du Client préalablement au début des travaux afin de positionner les sondages. Par la suite, les relevés des positions finales des forages sur le site ainsi que toutes informations pertinentes ont été effectués par l'équipe d'arpentage du Client présente sur le site pendant toute la durée des travaux d'investigation. Les données d'arpentage mesurées présentées dans ce rapport se réfèrent au système géodésique N.A.D.83, Projection M.T.M, Fuseau 3. Il est à noter que toutes les élévations présentées dans ce rapport sont marégraphiques, c'est-à-dire qu'elles se réfèrent au *zéro des cartes*.
