TRANSPORT CANADA
Site de télécommunication
Newport, Québec

Rapport de l'étude
géotechnique

Juin 1993

PROJET: Site de télécommunication
Newport, Québec
SUJET : Rapport de l'étude géotechnique
N/D : 93820

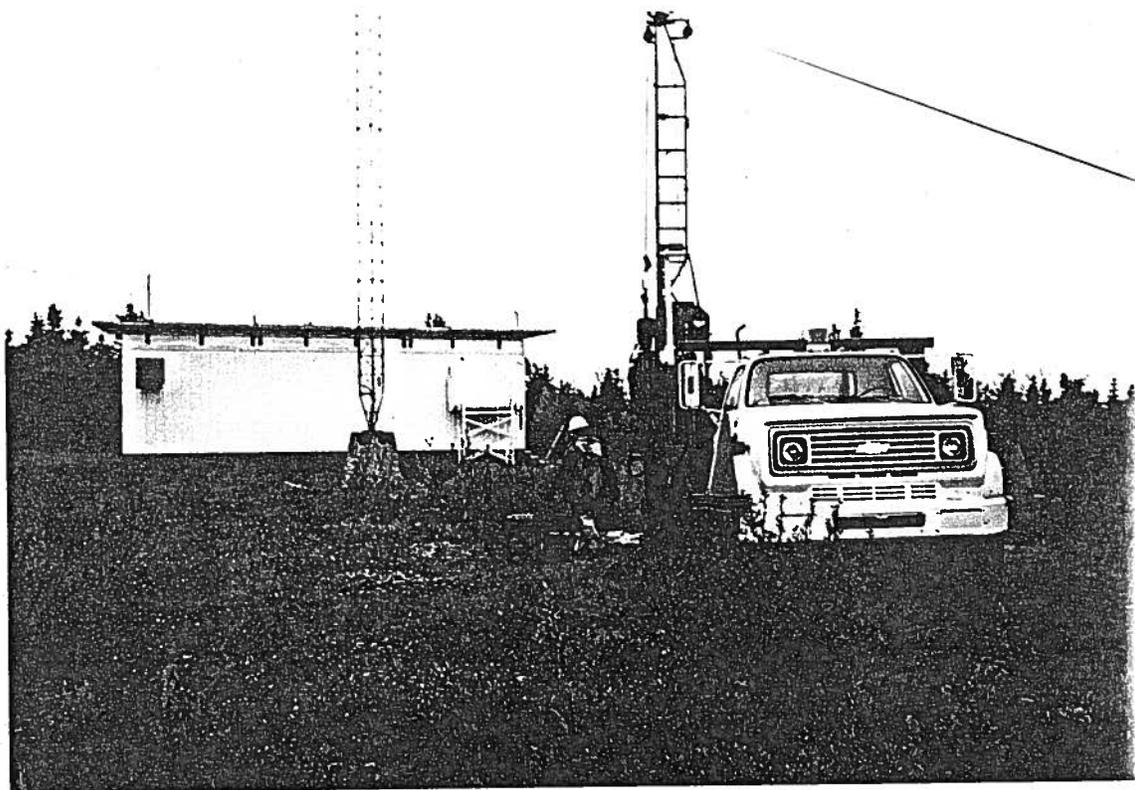
PHOTO NO. 3

Forage à l'emplacement de F-22

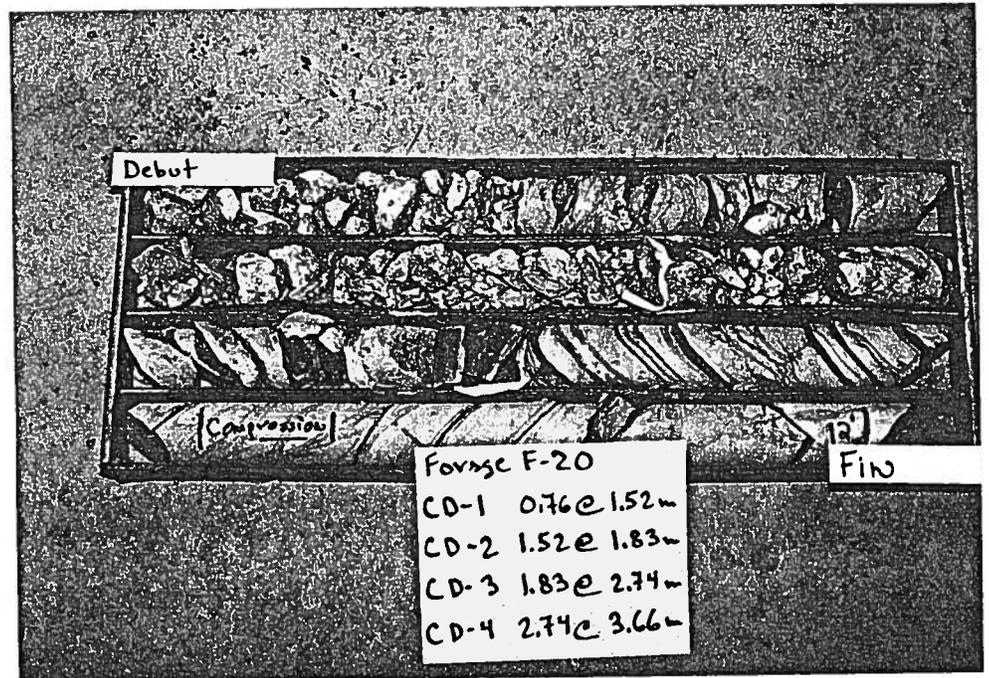
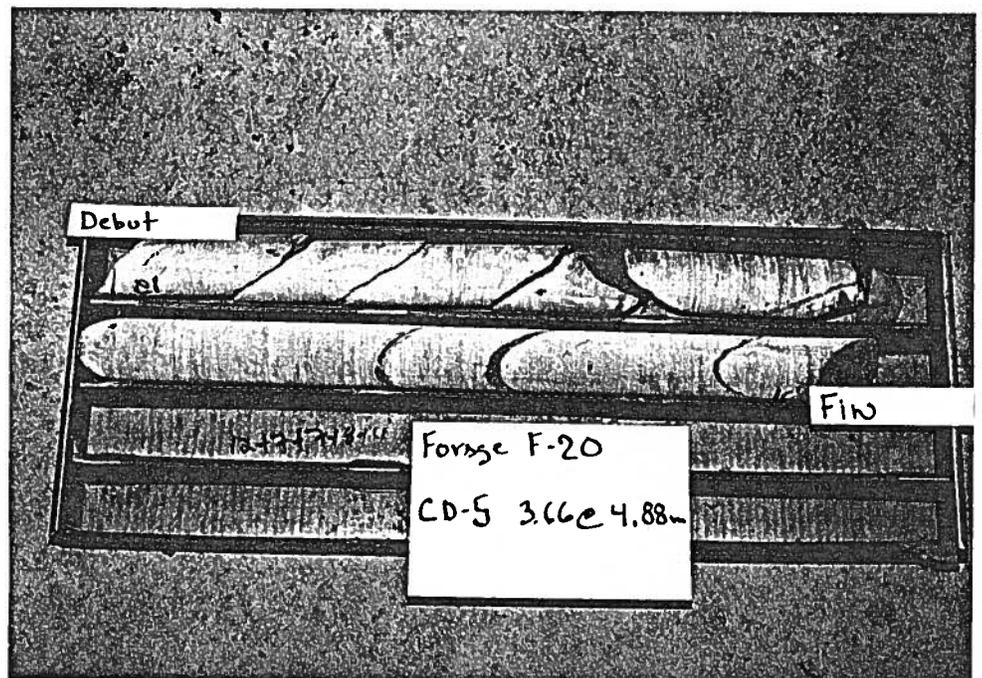
PHOTO NOS 6 ET 7

Le pourcentage de récupération lors du carottage varie de 56 à 100 %, alors que l'indice de la qualité du roc varie de 0 à 51 %. De façon générale, le rocher est désagrégé et altéré en surface, mais son indice de qualité s'améliore en profondeur. En se basant sur les reconnaissances et études géotechniques, la description visuelle des carottes de roche et les indices "RQD", le socle rocheux est qualifié de qualité mauvaise à très mauvaise au point de vue géotechnique. (voir les photos nos 6 à 13 à l'annexe III).

Forage F-20
Etat des carottes
de roc récupérées
lors du forage

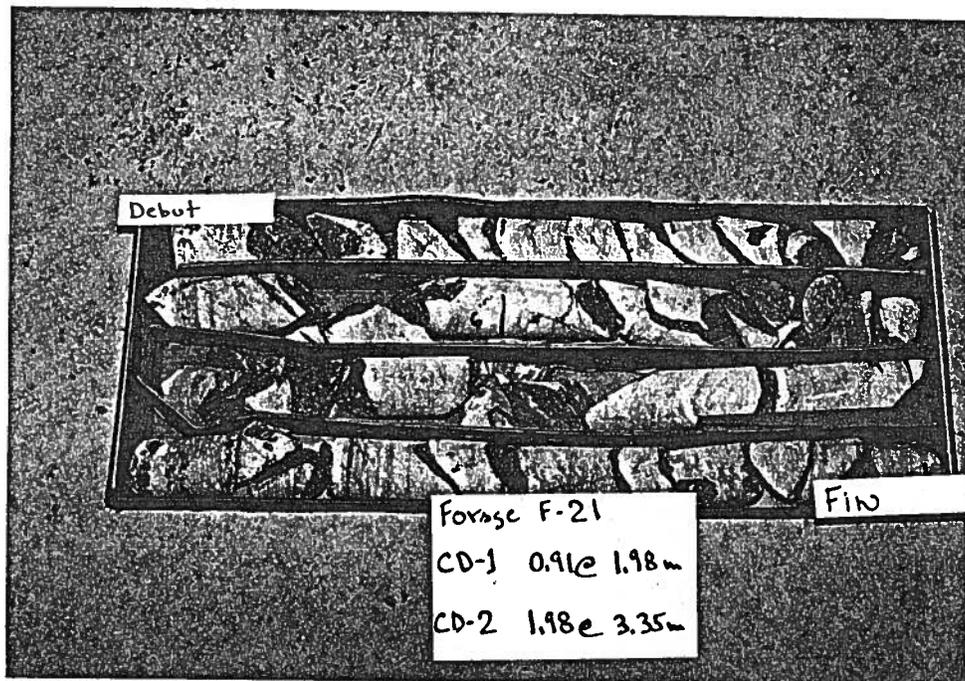
PHOTOS NOS 8 ET 9

Forage F-21
Etat des carottes
de roc récupérées
lors du forage

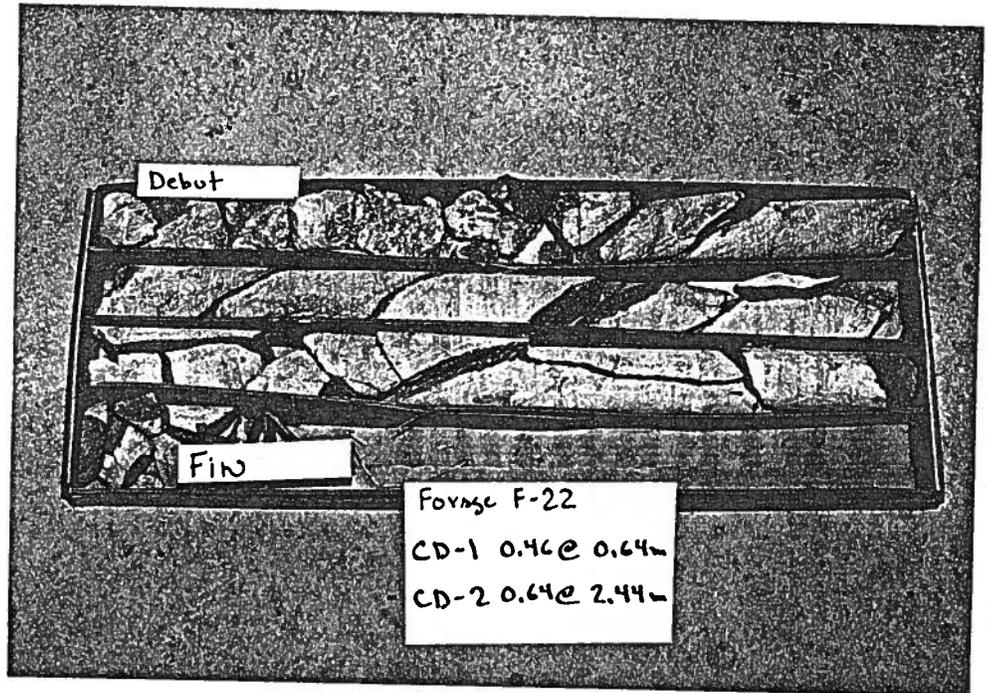
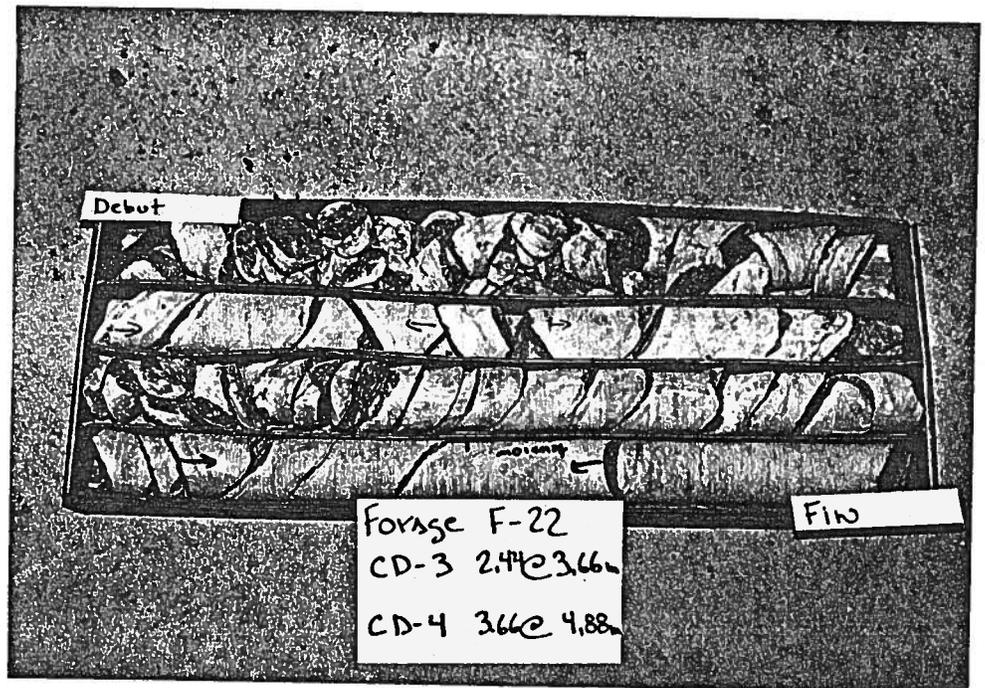
PHOTOS NOS 10 ET 11

Forage F-22
Etat des carottes
de roc récupérées
lors du forage
Notez la fissure
longitudinale de
CD-2 (photo du haut)

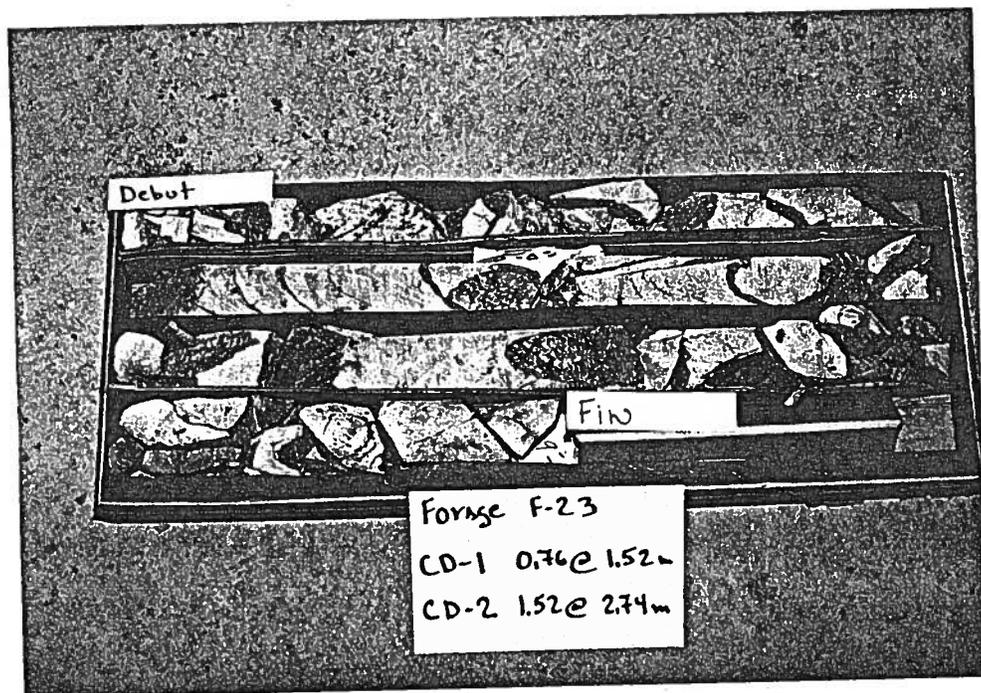
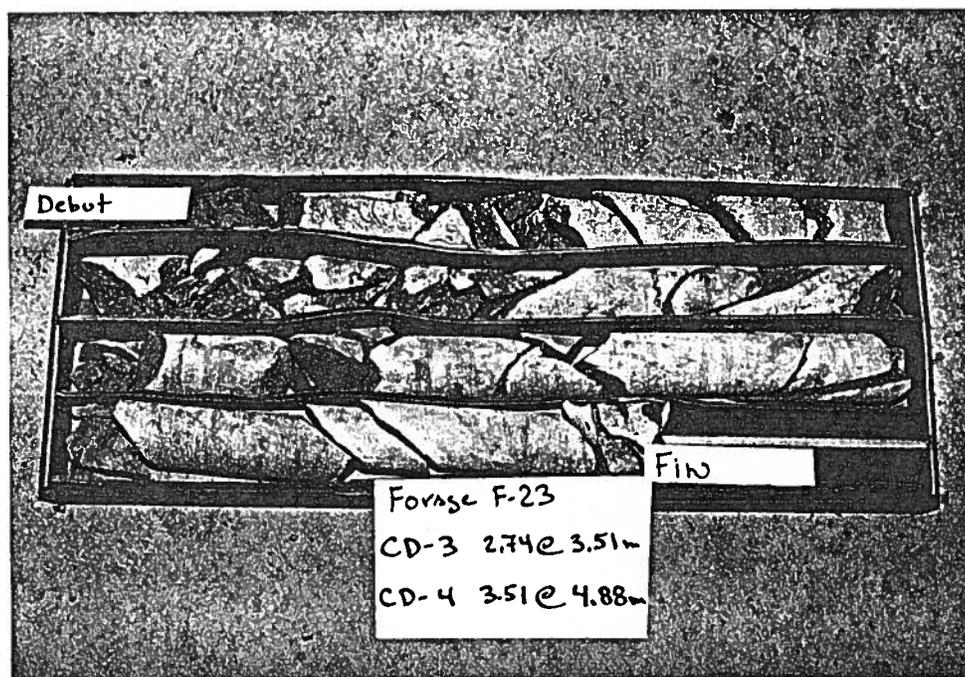
PHOTOS NOS 12 ET 13

Forage F-23
Etat des carottes
de roc récupérées
lors du forage
