Étude géotechnique

TRAVAUX PUBLICS
ET SERVICES GOUVERNEMENTAUX CANADA
**Sentier des chutes – Réserve nationale de faune
du Cap-Tourmente**

► JANVIER 2017

RAPPORT FINAL

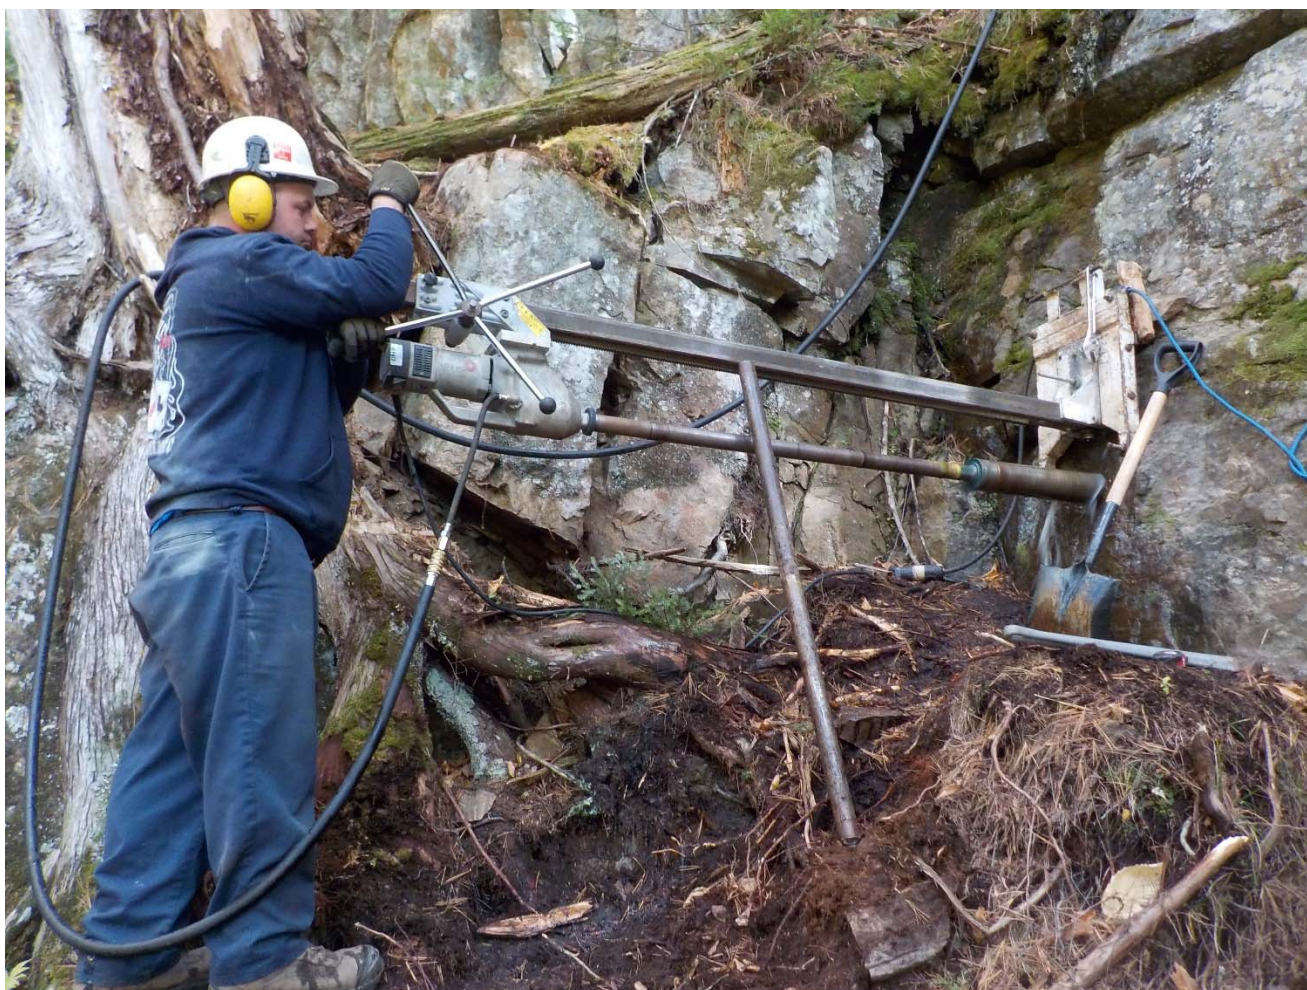
Les forages ont été effectués à l'aide de carotteuses électriques de marques WEKA DK-32 et CARDI T9-475, en utilisant des tubages de calibre « BW » de 73 mm de diamètre extérieur et de 60 mm de diamètre intérieur enfoncés par lavage et rotation. Les forages ont atteint une profondeur variant entre 2,1 m et 7,2 m. Il est à noter que le forage TF-01-16 a été réalisé verticalement, alors que les forages TF-02-16 et TF-03-16 ont été réalisés horizontalement.

La figure suivante illustre une installation typique pour la réalisation des forages de ce projet.

Figure 2 Réalisation d'un des forages horizontaux (TF-03-16)

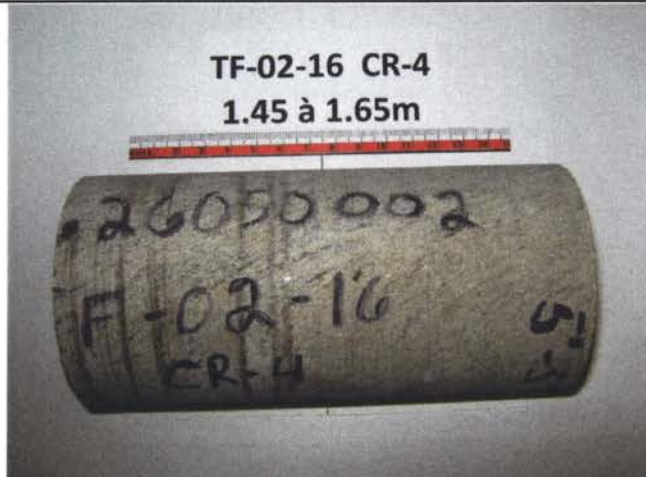
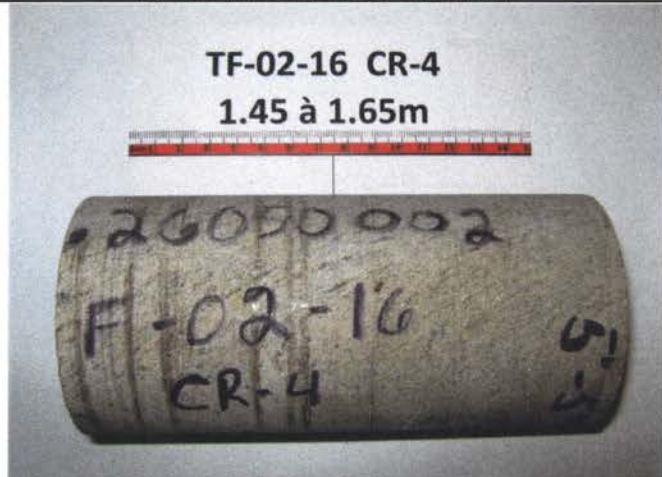
Résultat			Remarques
Diamètre moyen	(mm)	70.76	Atteint son point de rupture
Hauteur	(mm)	148.37	
Ratio hauteur/diamètre		2.10	
Charge	(kN)	629.10	
Résistance	(MPa)	160.0	
Temps de rupture	(S)	6.4	
Taux de charge	(kN/s)	98.3	
Masse volumique	(kg/m ³)	2662

Photo ou croquis (Avant rupture)	Photo ou croquis (Après rupture)

Forage no	Échantillon no	Profondeur (m)	Conditionnement	Résistance en compression uniaxiale (MPa)
TF-02-16	CR-4	1,45 - 1,65	À sec	160,0
TF-03-16	CR-3	2,08 - 2,31	À sec	98,5

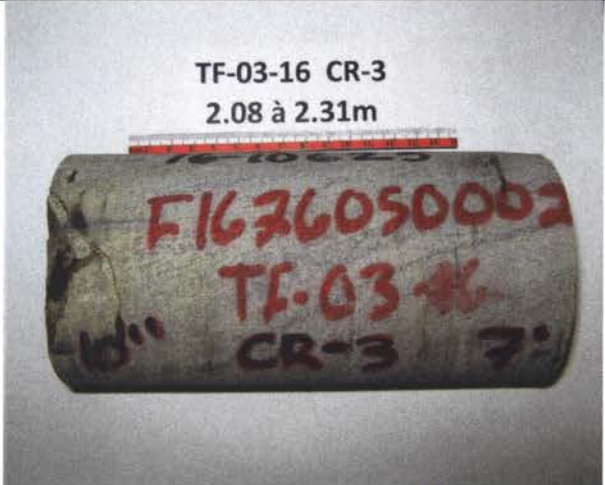
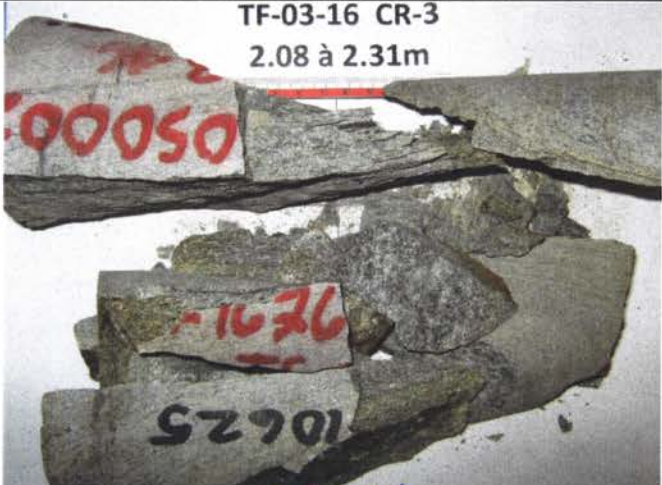
Résultat			Remarques
Diamètre moyen	(mm)	84.14	
Hauteur	(mm)	174.1	
Ratio hauteur/diamètre		2.07	
Charge	(kN)	547.70	
Résistance	(MPa)	98.5	
Temps de rupture	(S)	5.17	
Taux de charge	(kN/s)	105.9	
Masse volumique	(kg/m ³)	2656

Photo ou croquis (Avant rupture)	Photo ou croquis (Après rupture)

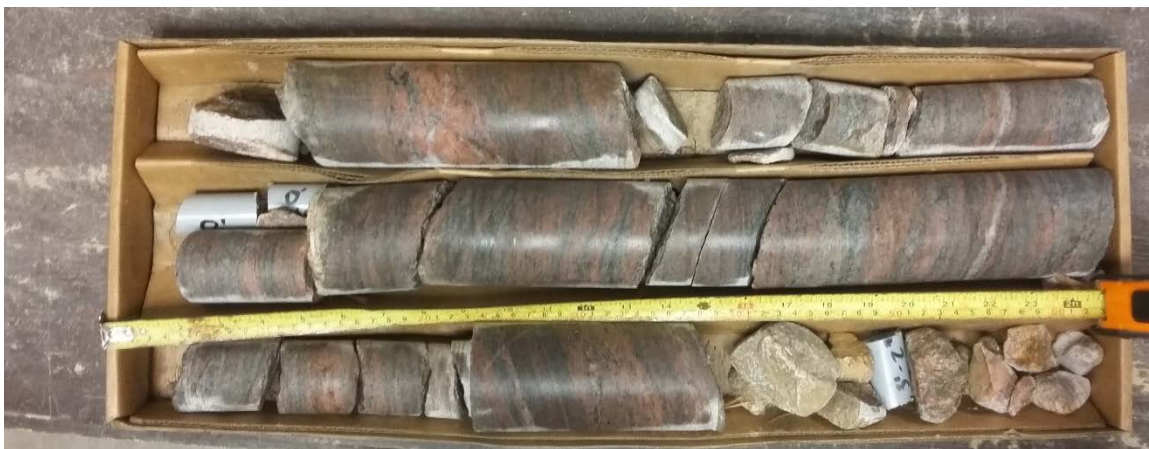
Figure 1 Forage TF-01-16 (boite 1 de 3)

Au droit du forage TF-01-16, la qualité de la masse rocheuse est qualifiée de très mauvaise avec un RQD (indice de qualité du roc) inférieur à 25 %, et ce, jusqu'à 7,2 m de profondeur. Sur la base des carottes récupérées, la qualité du roc tend à augmenter à partir d'une profondeur de $\pm 7,0$ m. Nous ne pouvons toutefois confirmer sa qualité réelle. Dans le cas des forages TF-02-16 et TF-03-16, la qualité est moyenne à excellente avec des RQD variant généralement entre 56 % et 100 %. Un horizon présentant un RQD de 0 % a toutefois été rencontré entre 1,9 m et 2,1 m de profondeur au droit du forage TF-02-16. À noter que, lors de l'évaluation du paramètre RQD, les plans de clivage ou les discontinuités saines (non altérées) ne sont pas considérés.

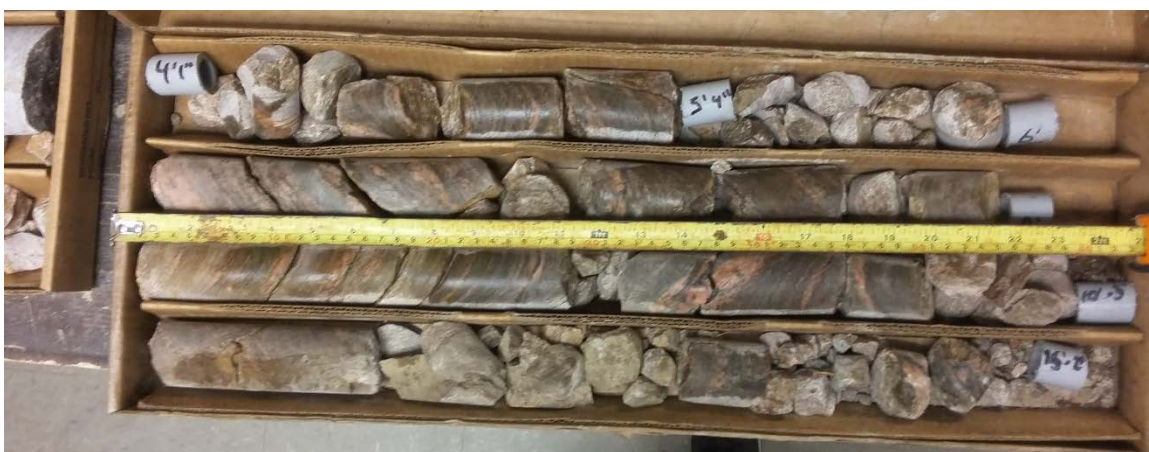
Figure 2 Forage TF-01-16 (boite 2 de 3)

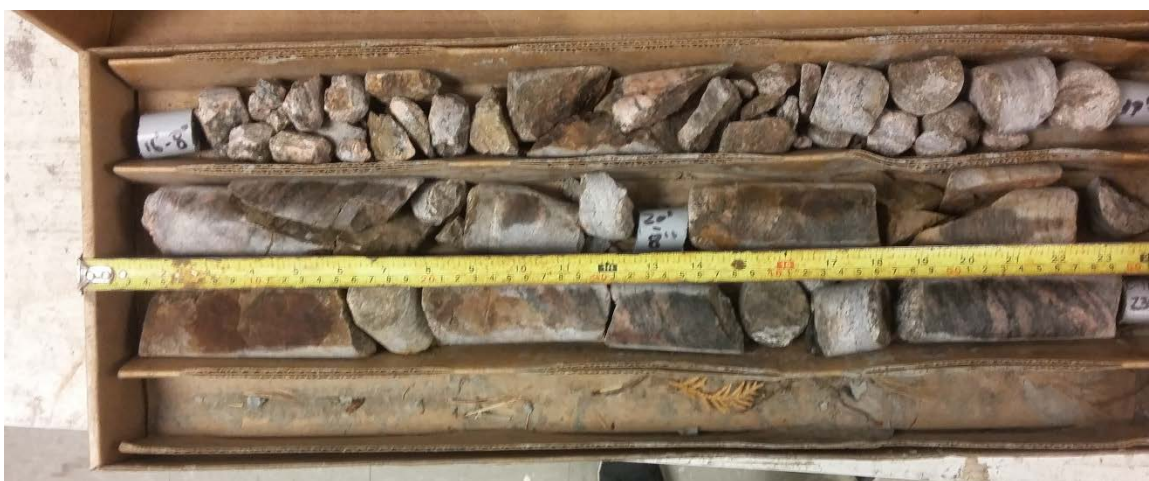
Figure 3 Forage TF-01-16 (boite 3 de 3)

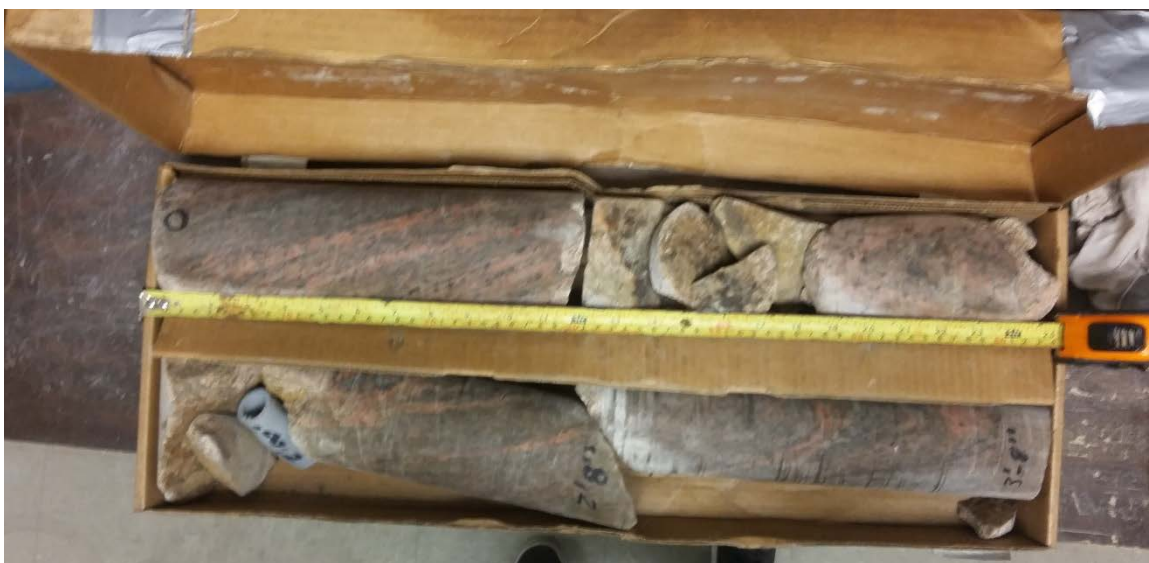
Figure 4 Forage TF-02-16 (boite 1 de 2)

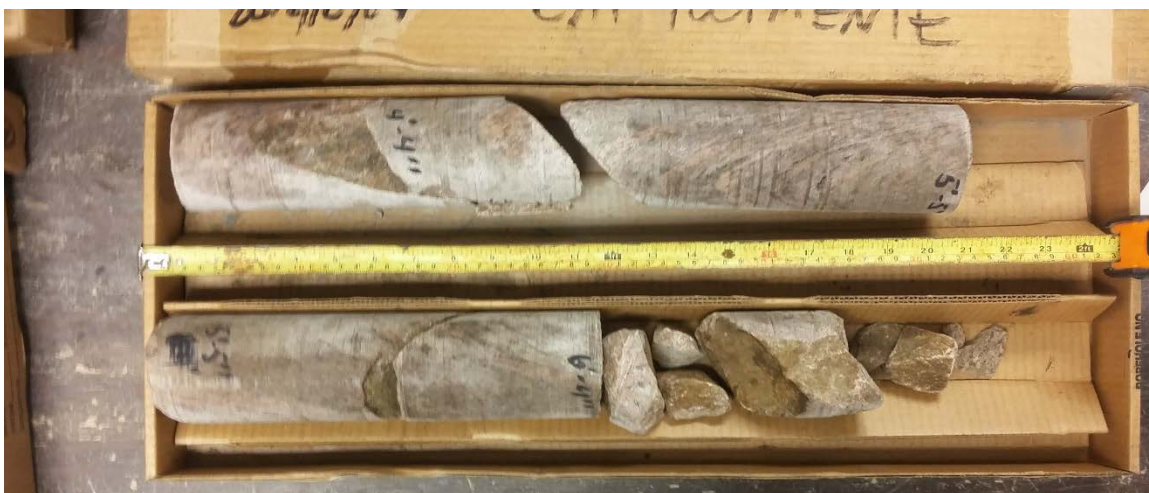
Figure 5 Forage TF-02-16 (boite 2 de 2)

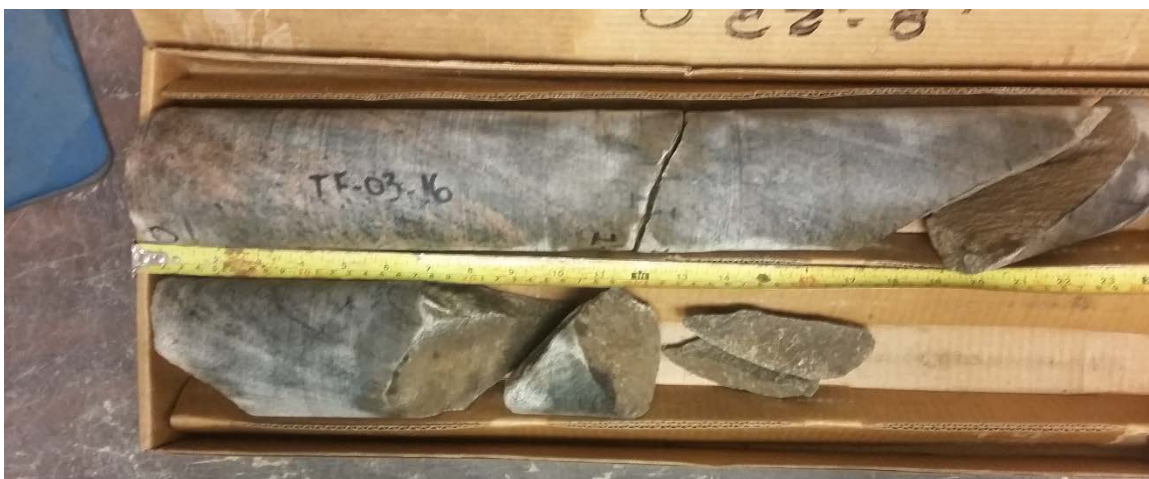
Figure 6 Forage TF-03-16 (boite 1 de 3)

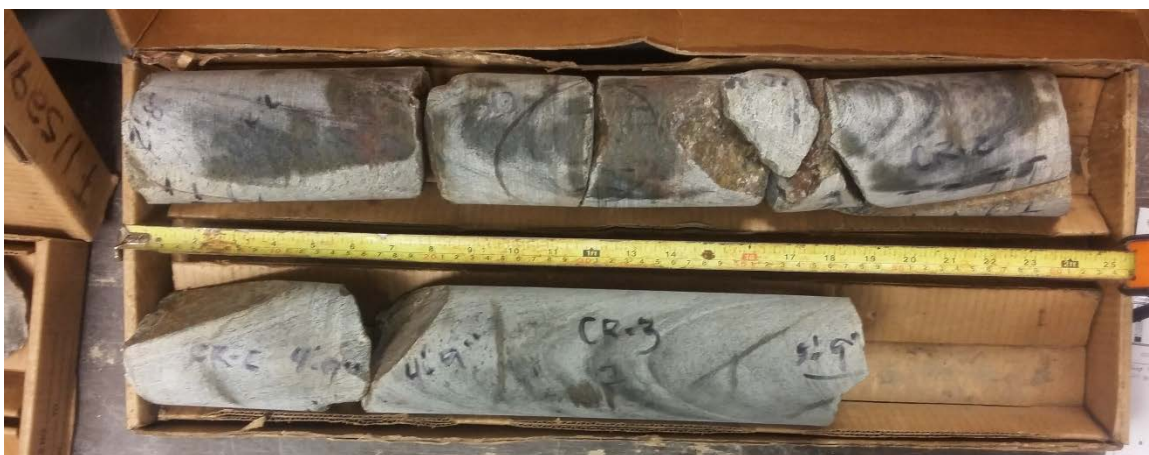
Figure 7 Forage TF-03-16 (boite 2 de 3)

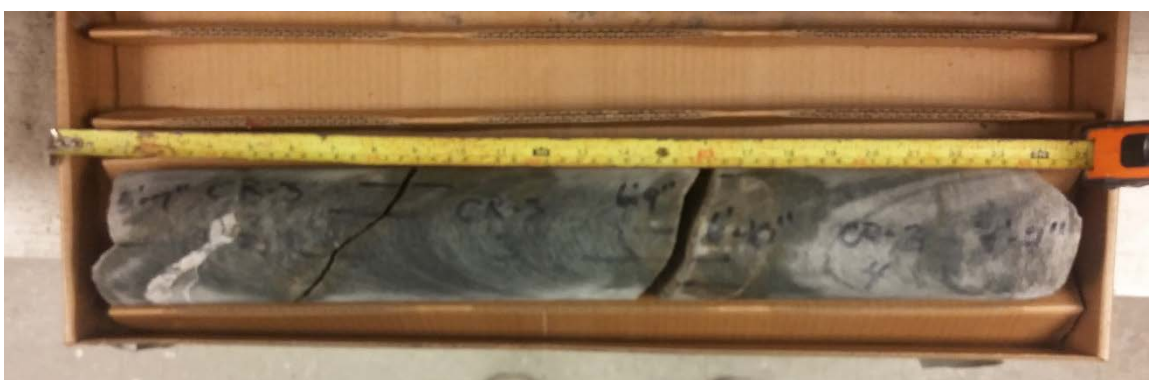
Figure 8 Forage TF-03-16 (boite 3 de 3)
